**Opinión Técnica N° 9-2023**

# EVALUACIÓN DE LOS PELIGROS GEOLÓGICOS EN EL CENTRO POBLADO SAN JUAN DE CACAZÚ

Departamento Pasco  
Provincia Oxapampa  
Distrito Villa Rica

Noviembre  
2023

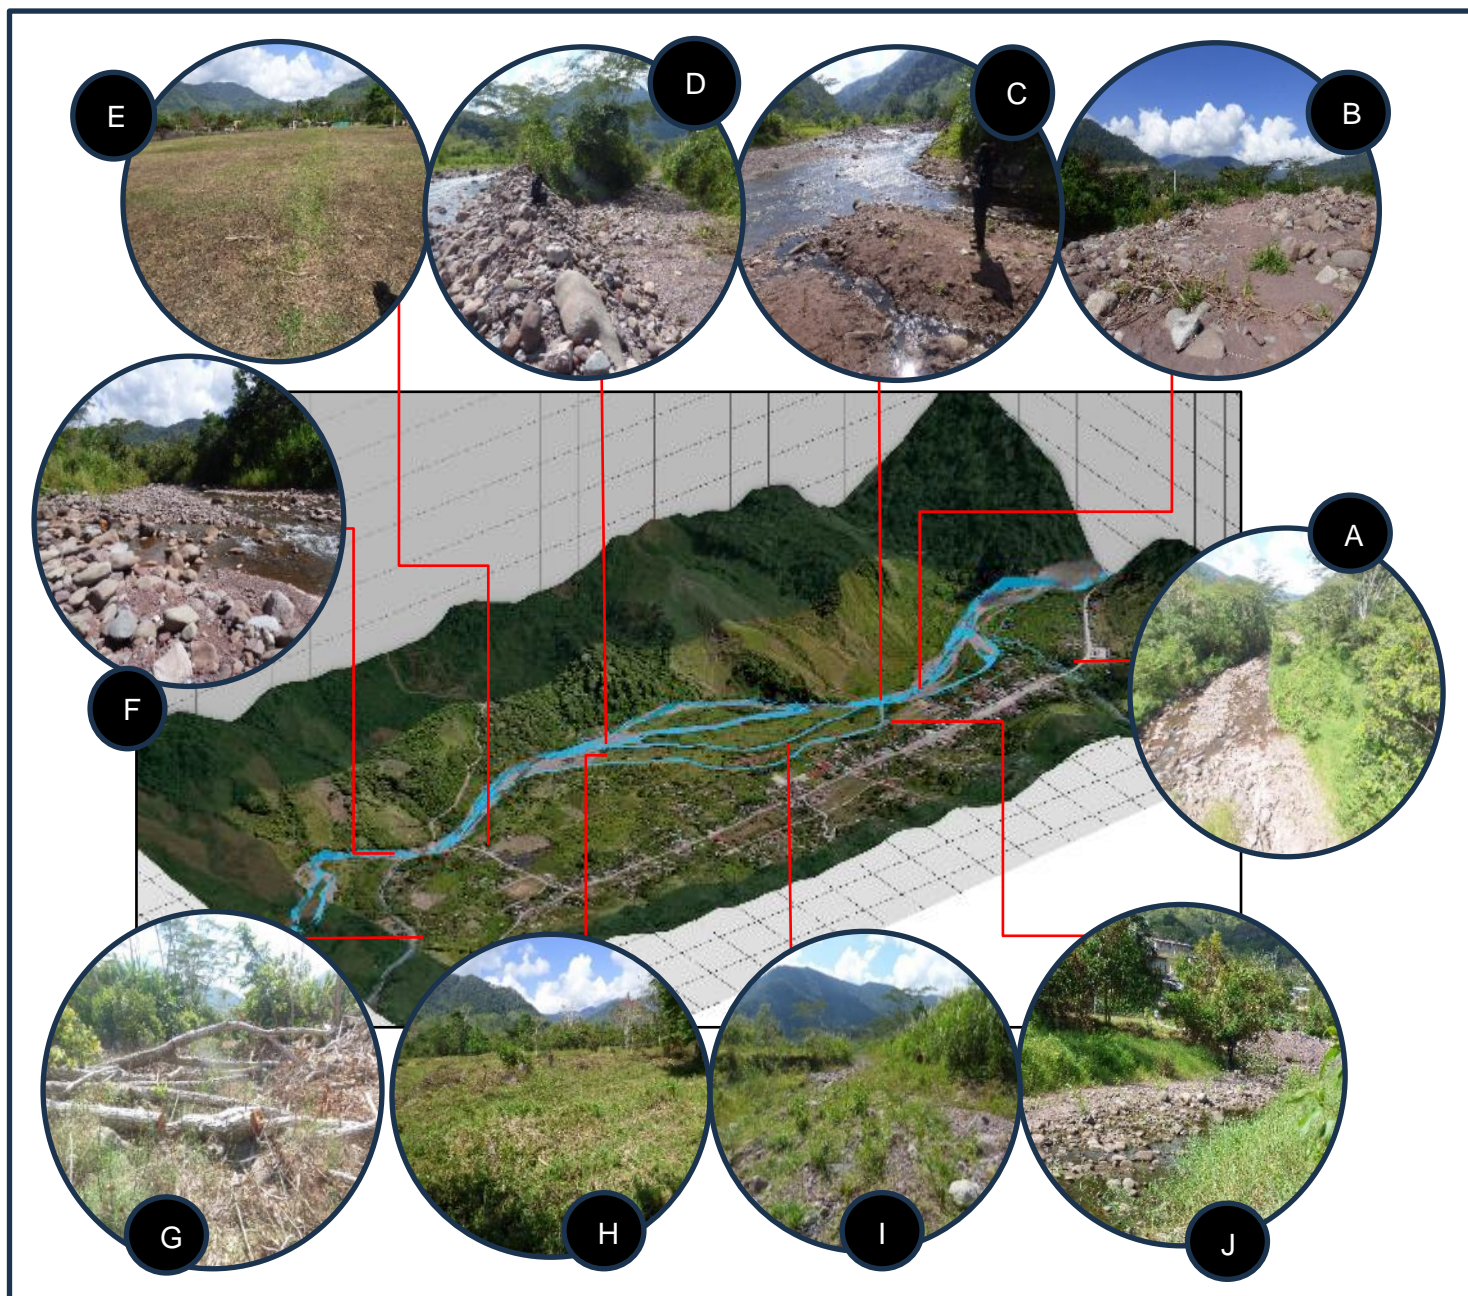
Los depósitos aluviales y proluviales distribuidos en San Juan de Cacazú, evidencian la intensa actividad geodinámica de la zona. Se observan rasgos del relieve mostrando morfologías de continuos eventos pasados. Mediante puntos de control GPS se presentan sectores localizados en donde se evidencia constancia de la erosión fluvial principalmente de los ríos Cacazú y Churuchumas (Figura 6).

**Figura 6:** Se observan diferentes sectores con características relevantes alrededor del C.P San Juan de Cacazú. **A.** Colmatación de la quebrada Chivis, en la margen izquierda se encuentra el muro de contención cubierto por la vegetación **B.** Erosión fluvial de una defensa ribereña tipo enrocado. **C.** Desembocadura del brazo derecho del río Cacazú. **D.** Defensa ribereña en proceso de erosión y brazo seco del río Cacazú. **E.** Estadio del AA. HH Miraflores, zona de inundaciones anteriores. **F.** Desembocadura colmatada del río Churuchumas al río Cacazú. **G.** Zona con restos de plantas y material rocoso, indicativo de un flujo de detritos. **H.** Depósito proluvial producto del desborde el río Churuchumas. **I.** Brazo seco del río Cacazú. **J.** Zona de erosión por donde se produjo un desborde en el año 2018, ingresando al estadio del C.P.

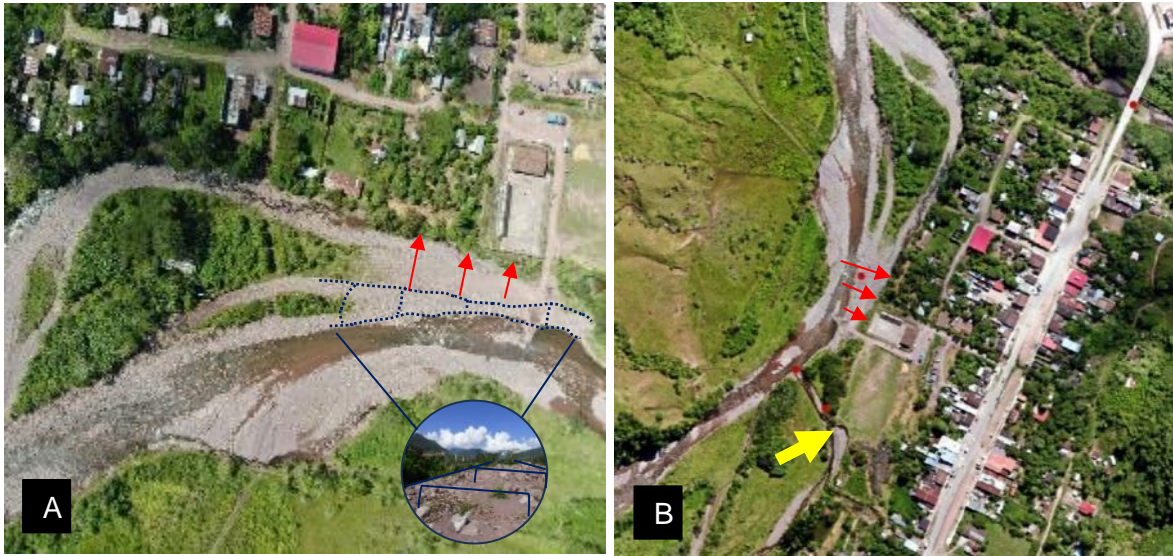
En el punto (E: 487289, N: 8822223), se observa una defensa ribereña (enrocado) destruida por erosión fluvial de la margen derecha del río Cacazú (Figura 7). En el lugar de la erosión del enrocado se ha formado un islote en forma de medialuna lenticular, en este mismo punto, en el año 2019 las aguas del río Cacazú invadieron el campo deportivo en una longitud de 10m por el brazo de su margen derecha. Actualmente el ancho en este punto es de 20m. Dicho campo deportivo también fue invadido en el punto (E: 487255, N: 8822101), aumentando el ancho del brazo de 6 a 10 m. Hasta la fecha de evaluación, la erosión continúa (Figura 8). Durante la crecida del año 2016, la planta de tratamiento de aguas servidas fue destruida por la crecida del río Cacazú. Cabe mencionar que esta planta fue construida sin infraestructura de contención sobre una barra de graba del río Cacazú (Nuñez & Albinez, 2018)

**Figura 7:** Fotografías aéreas tomadas con Dron **A.** Las flechas rojas indican la zona de desborde hacia el campo deportivo en el año 2019 y defensa ribereña de tipo enrocado, actualmente erosionado. **B.** La flecha amarilla indica otro punto por donde las aguas del brazo derecho del río Cacazú ingresaron al campo deportivo en una extensión aproximada de 10m. Actualmente la erosión continúa.

2. Para la construcción de los muros de contención deben dimensionarse los materiales movilizados por los ríos. Es necesario la construcción de muros de contención con espigones u otras soluciones geotécnicas adecuadas.

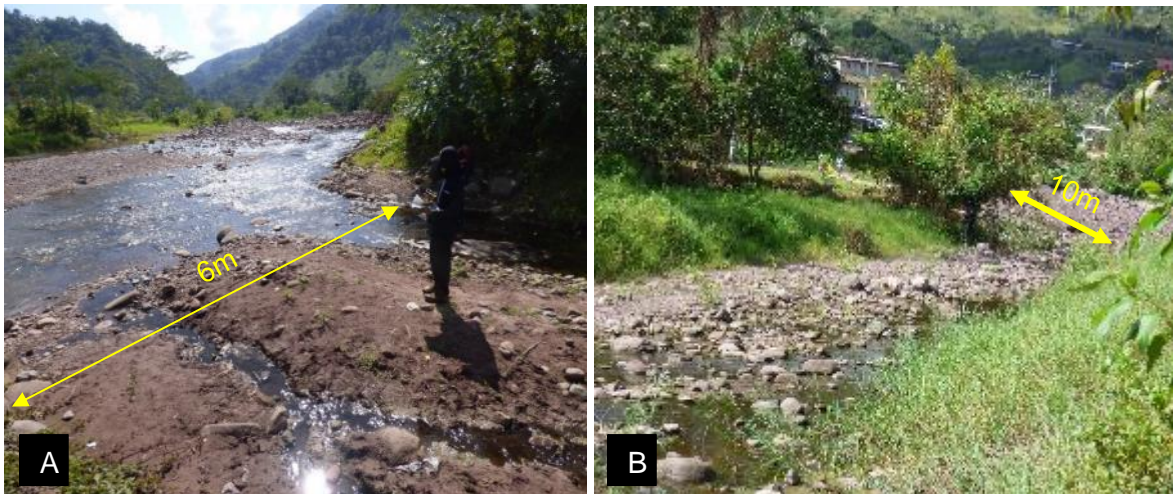
**Figura 8:** **A.** Desembocadura del brazo derecho del río Cacazú con cauce de 6m y acumulación de material. **B.** Se observa la parte sur del campo deportivo, por donde el agua del brazo derecho del río se desbordó, causando una inundación con una extensión aproximada de 10m en el año 2019.

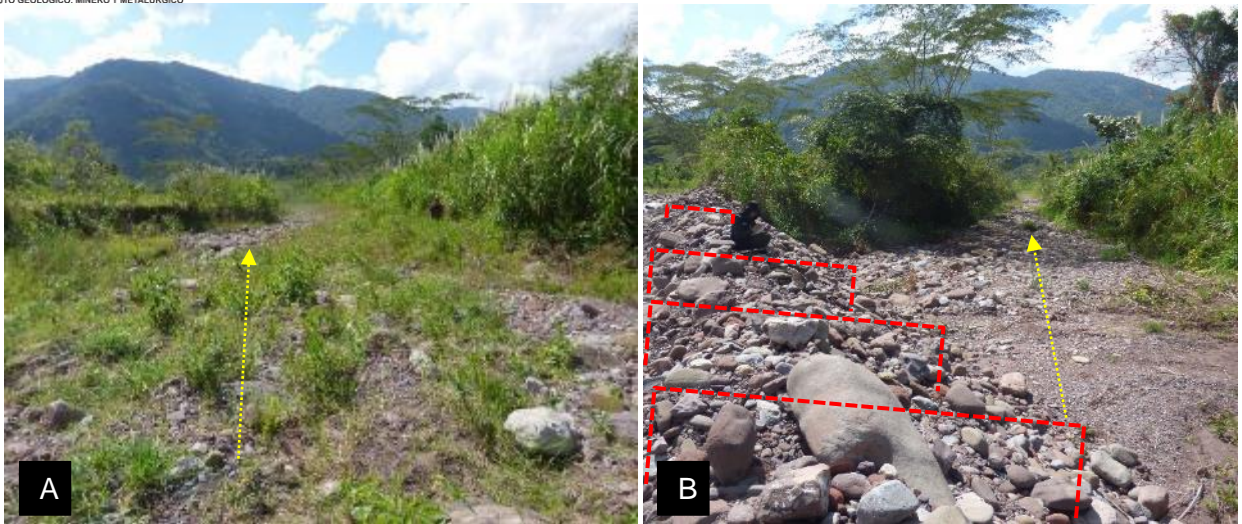
**Figura 9:** A (E:487071, N:8821865) y B. (E:486830, N:8821783) muestran cauces abandonados de brazos derechos del río Cacazú, las flechas muestran el antiguo flujo del caudal de SO-NE, en rojo se observa arrimado de material a modo de enrocado para evitar la crecida de este brazo.

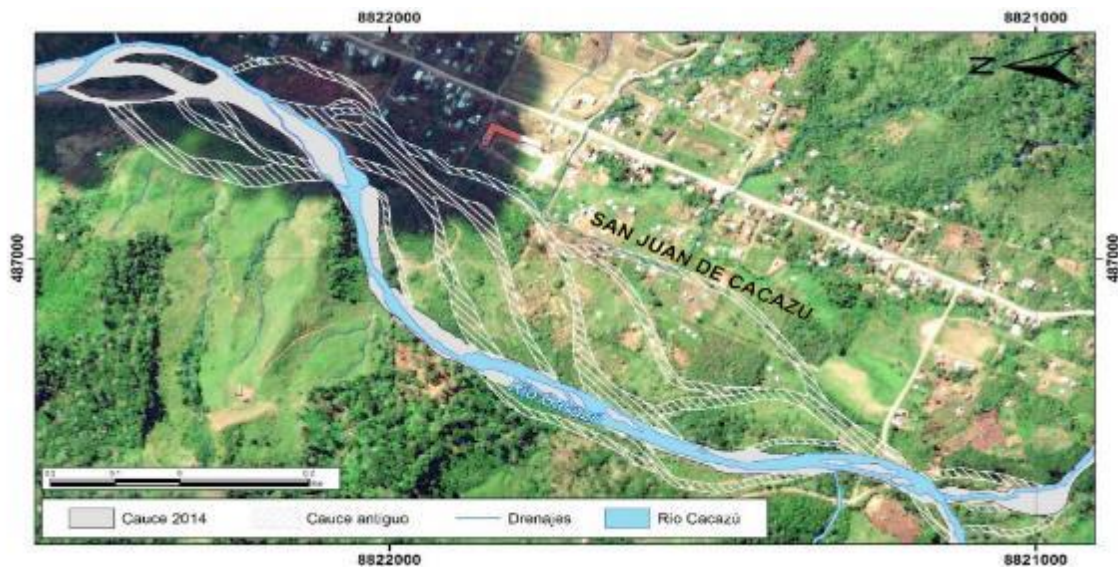
El río Cacazú, en concordancia (Nuñez & Albinez, 2018), presenta morfología anastomosada, con bancos de sedimentos que varían de 50 cm de diámetro promedio y detritos de hasta 2m de diámetro en menor cantidad. La observación de cauces abandonados en campo (Figura 9) y los análisis de imágenes satelitales, permite diferenciar las migraciones del cauce del río Cacazú. La zona que se inunda continuamente pertenece a la llanura de inundación marcada por las líneas de avance de los cursos antiguos (Figura 10)

**Figura 10:** Migraciones del cauce del río Cacazú. Imagen base Google Earth 2014. Tomado de (Nuñez & Albinez, 2018).

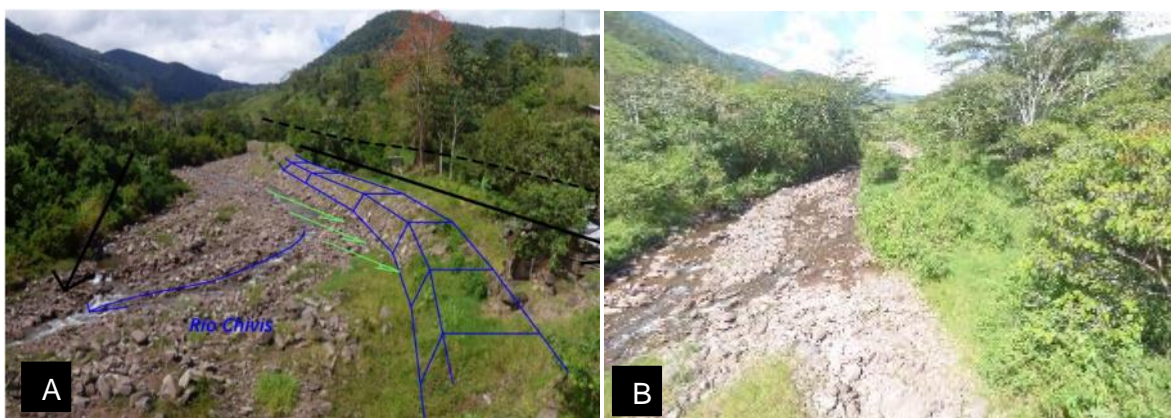
Las aguas del río Chivis discurren de SE a NO, al norte de San Juan de Cacazú. Un muro de contención tipo enrocado está ubicado en su margen izquierda, al este del puente Chivis. Dicho muro se encuentra deteriorado en algunos sectores y fue sobrepasado durante los eventos del año 2016, generándose inundaciones (Nuñez & Albinez, 2018). Actualmente el muro de contención permanece deteriorado cubierto con vegetación y el cauce del río, parcialmente colmatado con presencia de materiales redondeados a subredondeados de 0.5m a 1.2m de diámetro aproximadamente. La presencia de viviendas continuas al muro de contención (cubierto por la vegetación), serían destruidas de generarse un flujo de detritos de gran magnitud (Figura 11). Un evento mayor también podría generar un embalse en el puente, desviando material hacia la zona urbana de San Juan de Cacazú.

**Figura 11:** A Río Chivis, se observa el muro de contención deteriorado y que fue sobrepasado durante los eventos del año 2016. Tomada de (Nuñez & Albinez, 2018). B. Imagen actual (2023), el muro de contención continúa deteriorado y cubierto por la vegetación, el río se encuentra parcialmente colmatado (E:487559, N: 8822376).

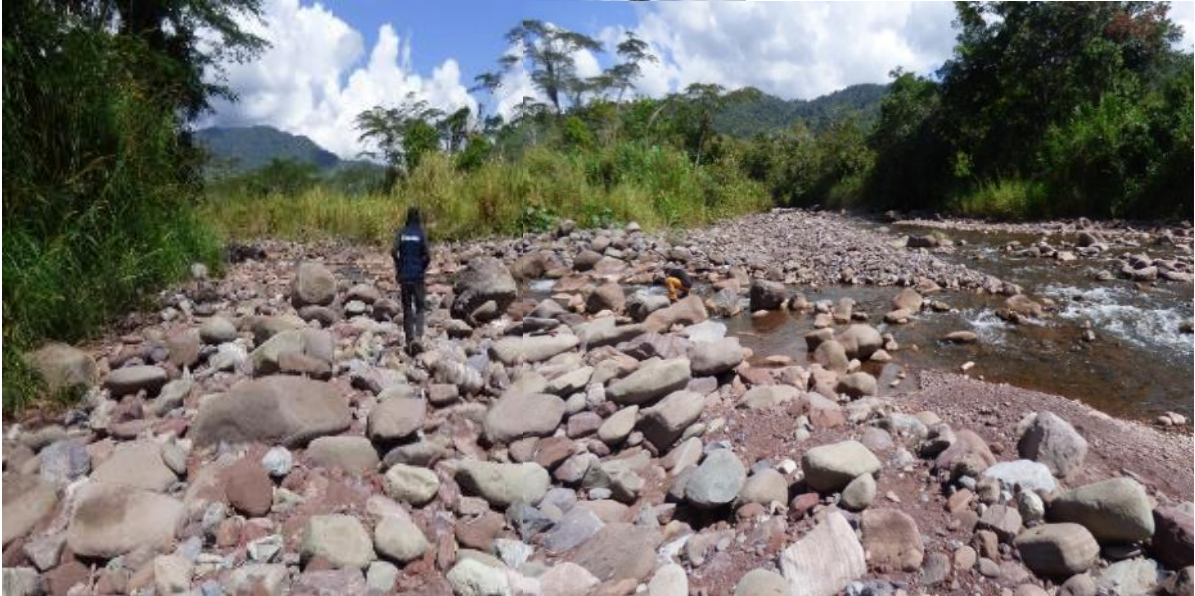
**Fotografía 1:** Se observa colmatación en la desembocadura del río Churuchumas de cauce 20m al Cacazú de cauce 30m, los bloques presentan tamaños hasta de 1m de diámetro de formas redondeados a subredondeados.

1. Descolmatar los cauces de los ríos Cacazú, Chivis y Churuchumas de forma constante, así como delimitar y respetar las fajas marginales. Los drenajes de los riachuelos que cruzan el poblado y la carretera deben ser canalizados adecuadamente y respetar sus cauces.

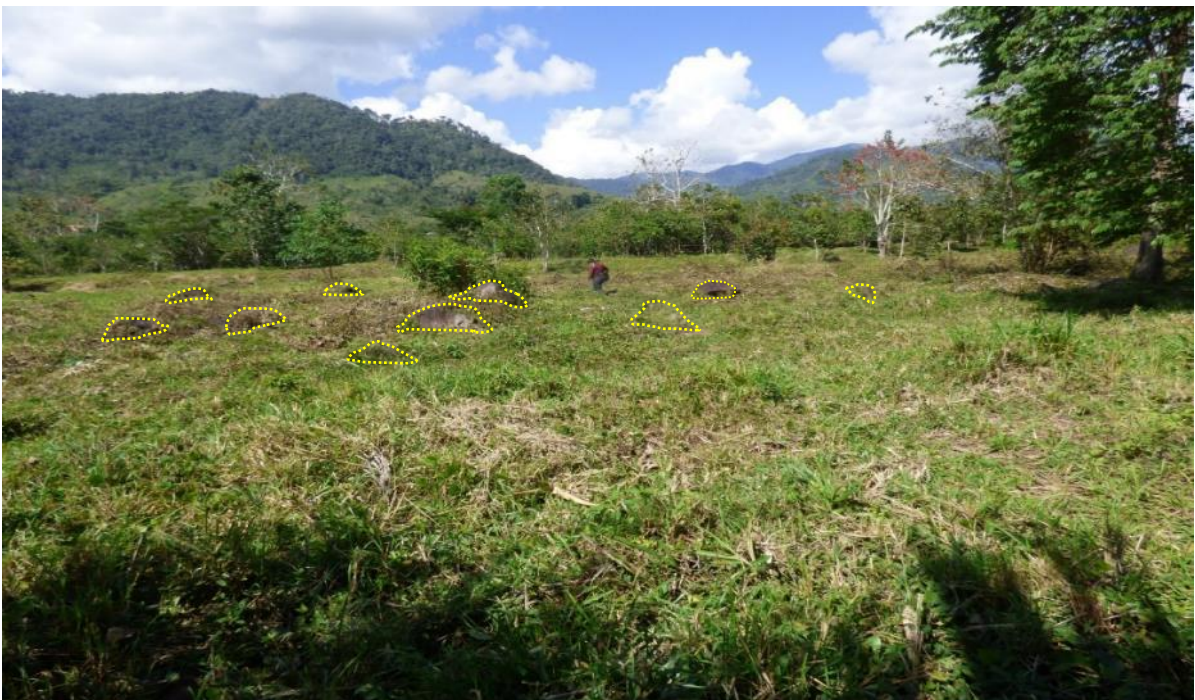
Se evidencia también, colmatación en varias partes de la trayectoria de los ríos Churuchumas y Cacazú. En la desembocadura del río Churuchumas de cauce 20m al Cacazú de cauce 30m, los bloques presentan tamaños hasta de 1m de formas redondeados a subredondeados (fotografía1). En el punto (E486848; N8821758), se observa una terraza proluvial, con presencia de bloques de hasta 1.5 m de formas subredondeados a subangulosas de naturaleza areniscosa. (Figura 12).

**Figura 12:** Punto (E:486848, N:8821758), se observa una terraza proluvial, con presencia de bloques de hasta 1.5 m de formas subredondeados a subangulosos (Líneas amarillas) de naturaleza areniscosa arrastrados por la margen derecha de la quebrada Churuchumas.

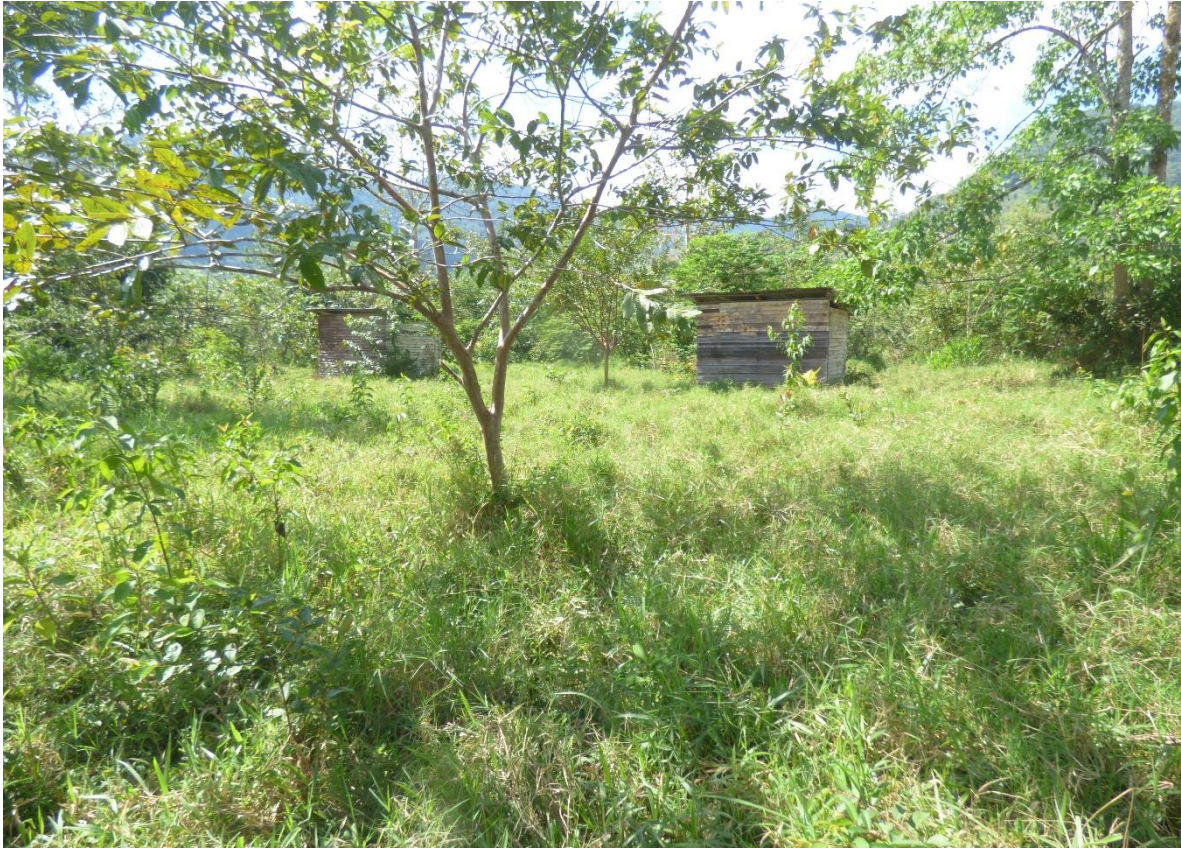
En los años 2014, 2016 y 2019 se produjeron inundaciones por la parte sur del estadio del Asentamiento Humano Miraflores. Las inundaciones afectaron viviendas que se desplazaron aproximadamente 5m de su posición inicial. Actualmente dichas casas se encuentran abandonadas (Fotografía 2). En el punto (E486595 N8821085) se tiene un depósito de tipo proluvial proveniente del río Churuchumas con presencia de bloques de 0.9 m a 1.2m aproximadamente y con origen en un cauce antiguo del río Churuchumas (Fotografía 3). Por otro lado, en el trayecto de la quebrada Churuchumas de punto (E:486641, N:8821026), se produjo un flujo de detritos antiguo con presencia de bloques de hasta 1.5m de diámetro de formas redondeados a subredondeados acarreados de la parte Este de la quebrada (Figura 13).

**Fotografía 2:** Viviendas afectadas por inundaciones los años 2014, 2016 y 2019, se desplazaron aproximadamente 5m de su posición inicial. Actualmente las casas se encuentran abandonadas.

3. Deben reubicarse las viviendas que se encuentren sobre las fajas marginales y evitar la construcción de nuevas edificaciones en la zona de inundación de los ríos Chivis, Churuchumas y Cacazú. Además, debe construirse obras de contención para evitar desbordes del río Cacazú.

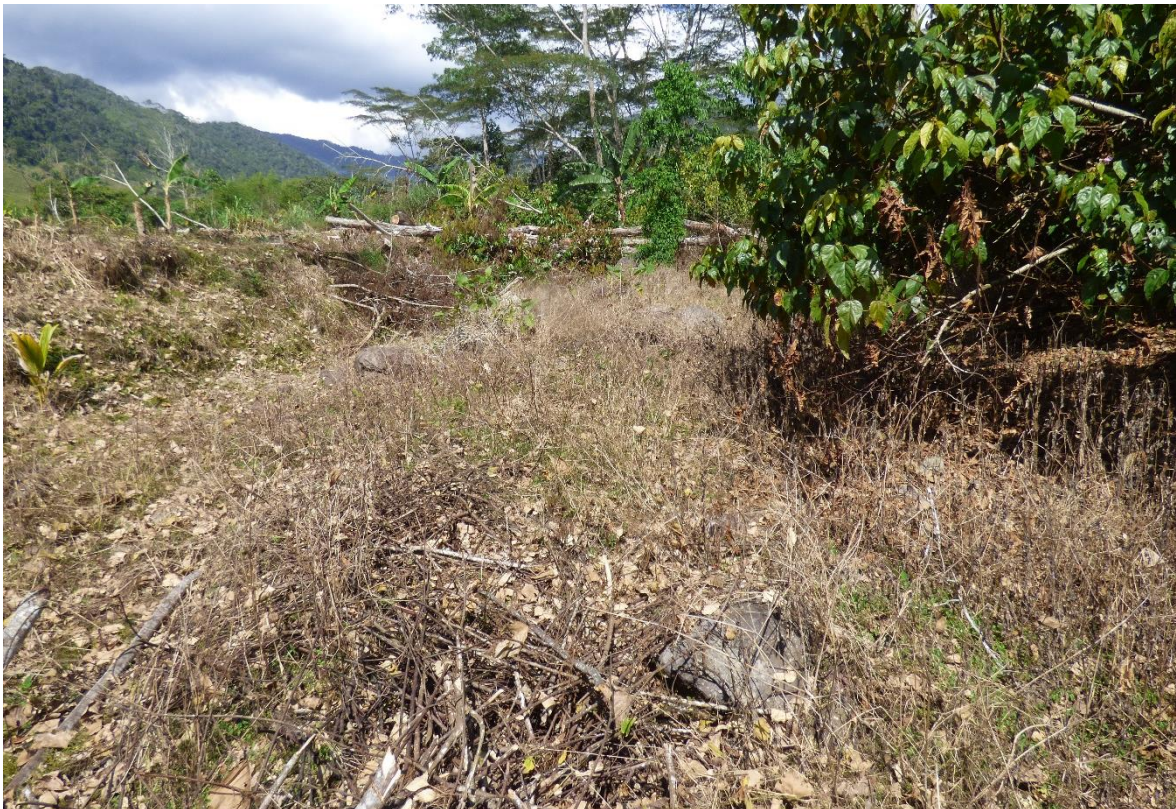
**Fotografía 3:** Punto (E:486595, N:8821085). Depósito de tipo proluvial proveniente del río Churuchumas, se evidencian bloques de 0.9m a 1.2m de diámetro.

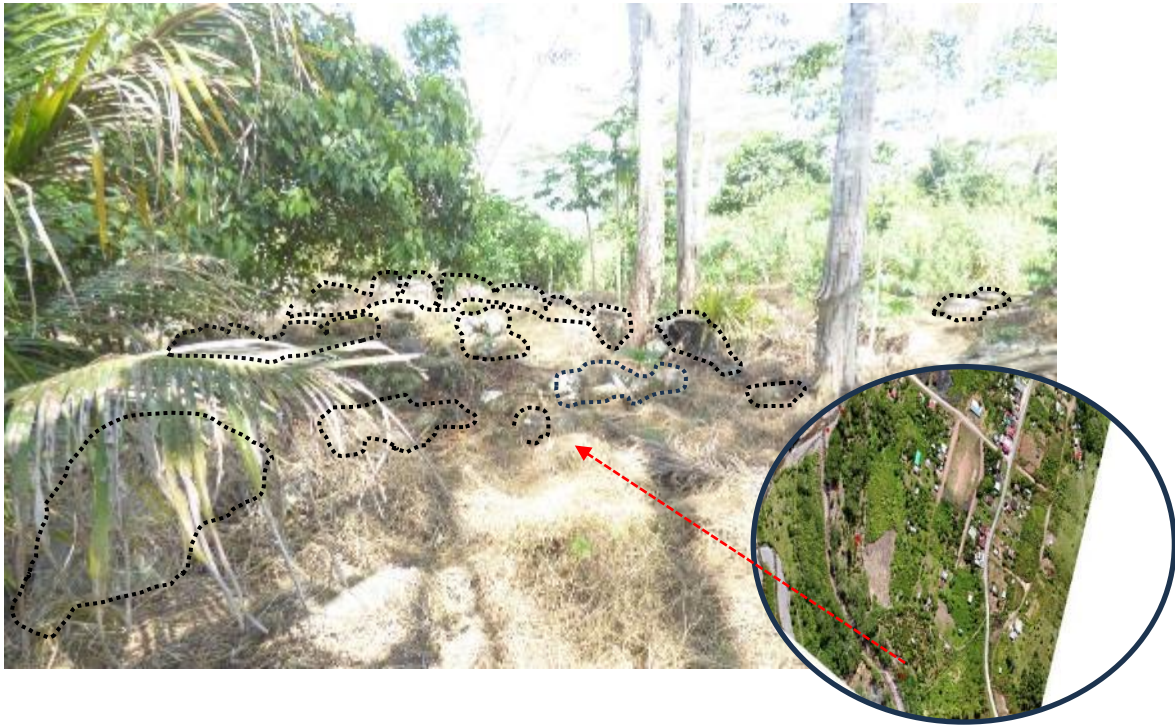
**Figura 13:** Trayecto de la quebrada Churuchumas de punto (E:486641, N:8821026), se observa deposito proluvial, presencia de bolones de hasta 1.5m de formas redondeados a subredondeados acarreados de la parte este de la quebrada.

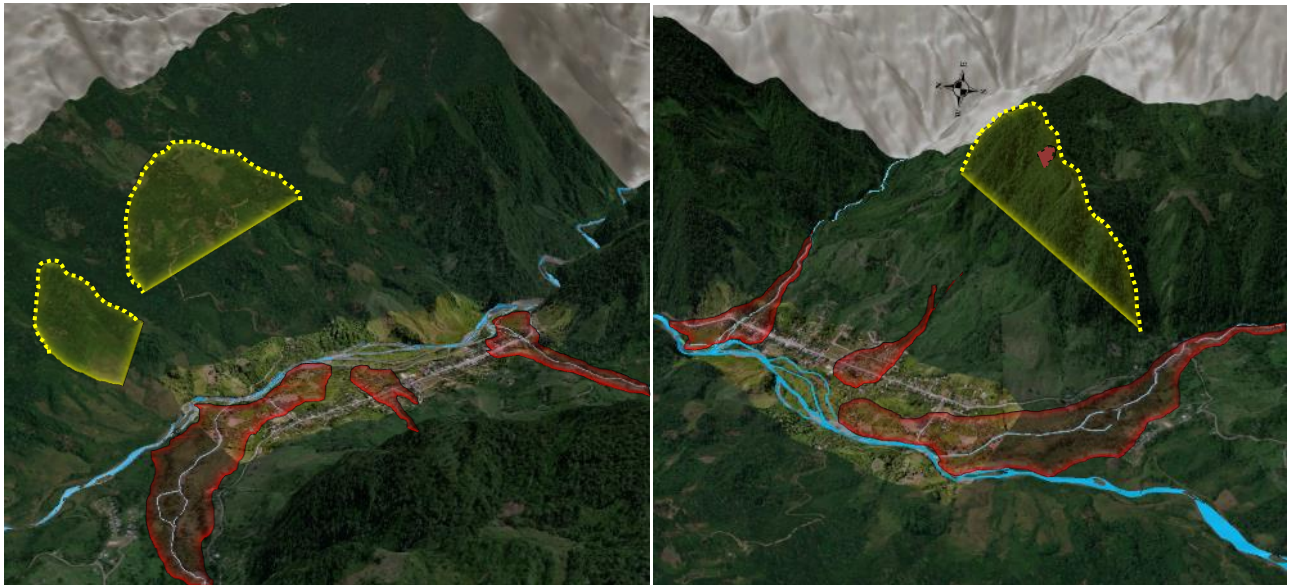
Se apreció también un deslizamiento reactivado que se evidencia claramente por la remoción del material en la ladera de la montaña en la parte este, con una corona de 150 m aproximadamente, la cual no ha afectado directamente a la población. Sin embargo, los materiales no consolidados presentes en esta zona podrían ser propensos a moverse ante la ocurrencia de lluvias extraordinarias.

**Figura 14:** Imagen 3D. Representación de los peligros hallados en San Juan de Cacazú. Se observan en amarillo coronas de deslizamientos antiguos. En rojo flujos pasados y un deslizamiento reciente en anaranjado.
