Opinión Técnica N° 11-2023

EVALUACIÓN DE PELIGROS GEOLÓGICOS POR MOVIMIENTOS EN MASA EN EL SECTOR MUELLE PESQUERO DE MATARANI

Departamento Arequipa
Provincia Islay
Distrito Islay

Noviembre
2023

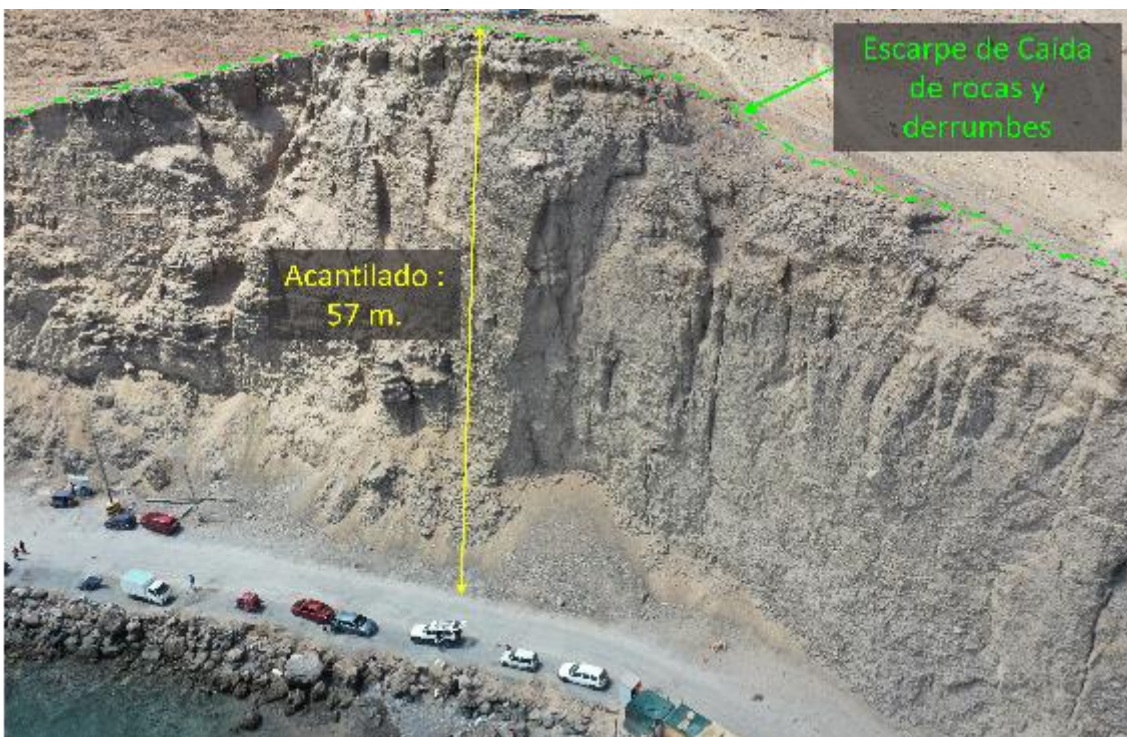
La unidad geomorfológica está representada por la faja litoral que se encuentra limitado por los acantilados con alturas de hasta 57 metros (Figura 2) en el sector Muelle Pesquero Matarani. Este acantilado presenta pendientes muy fuertes (>85°), característica que genera una mayor susceptibilidad a movimientos en masa.

Figura 2. Faja litoral (Acantilado) en el sector Muelle Pesquero de Matarani.

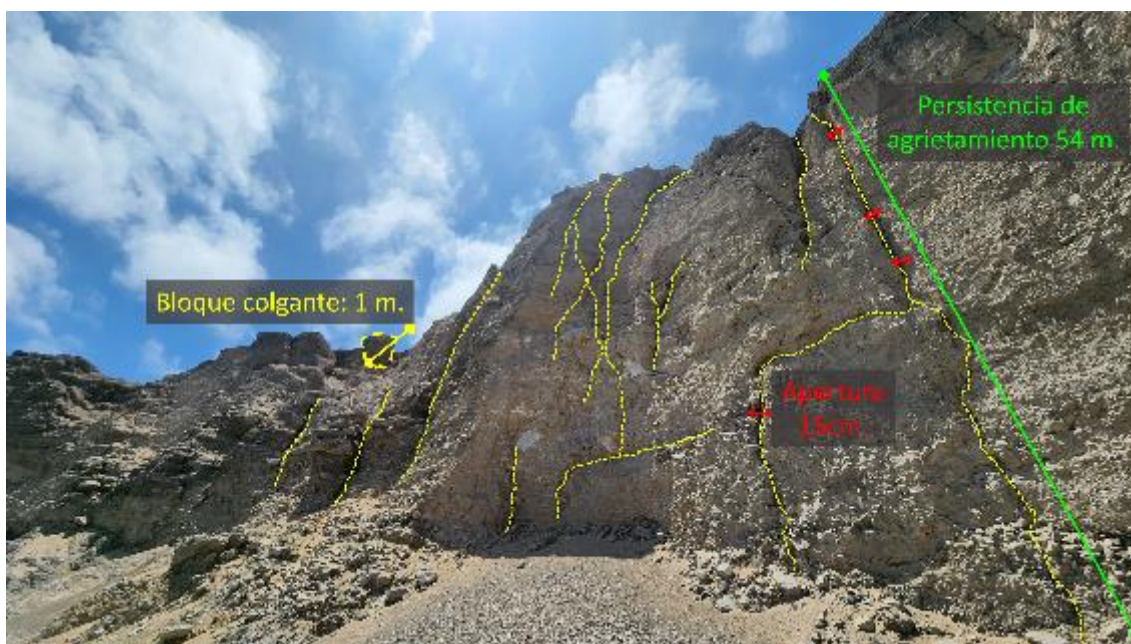
Figura 3. Bloque colgante, coordenadas UTM E: 808435, N: 8118661, se parecían también las fracturas (líneas amarillas).

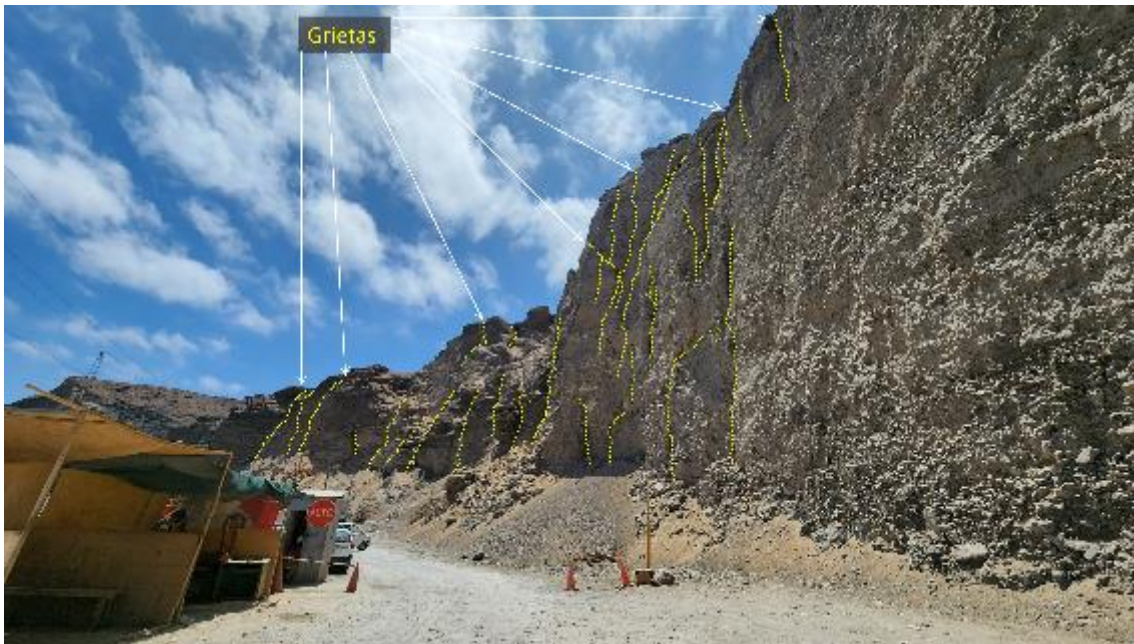
Figura 8. Sistema de grietas en dirección noroeste-sureste (líneas amarillas) en el sector Muelle Pesquero Matarani.

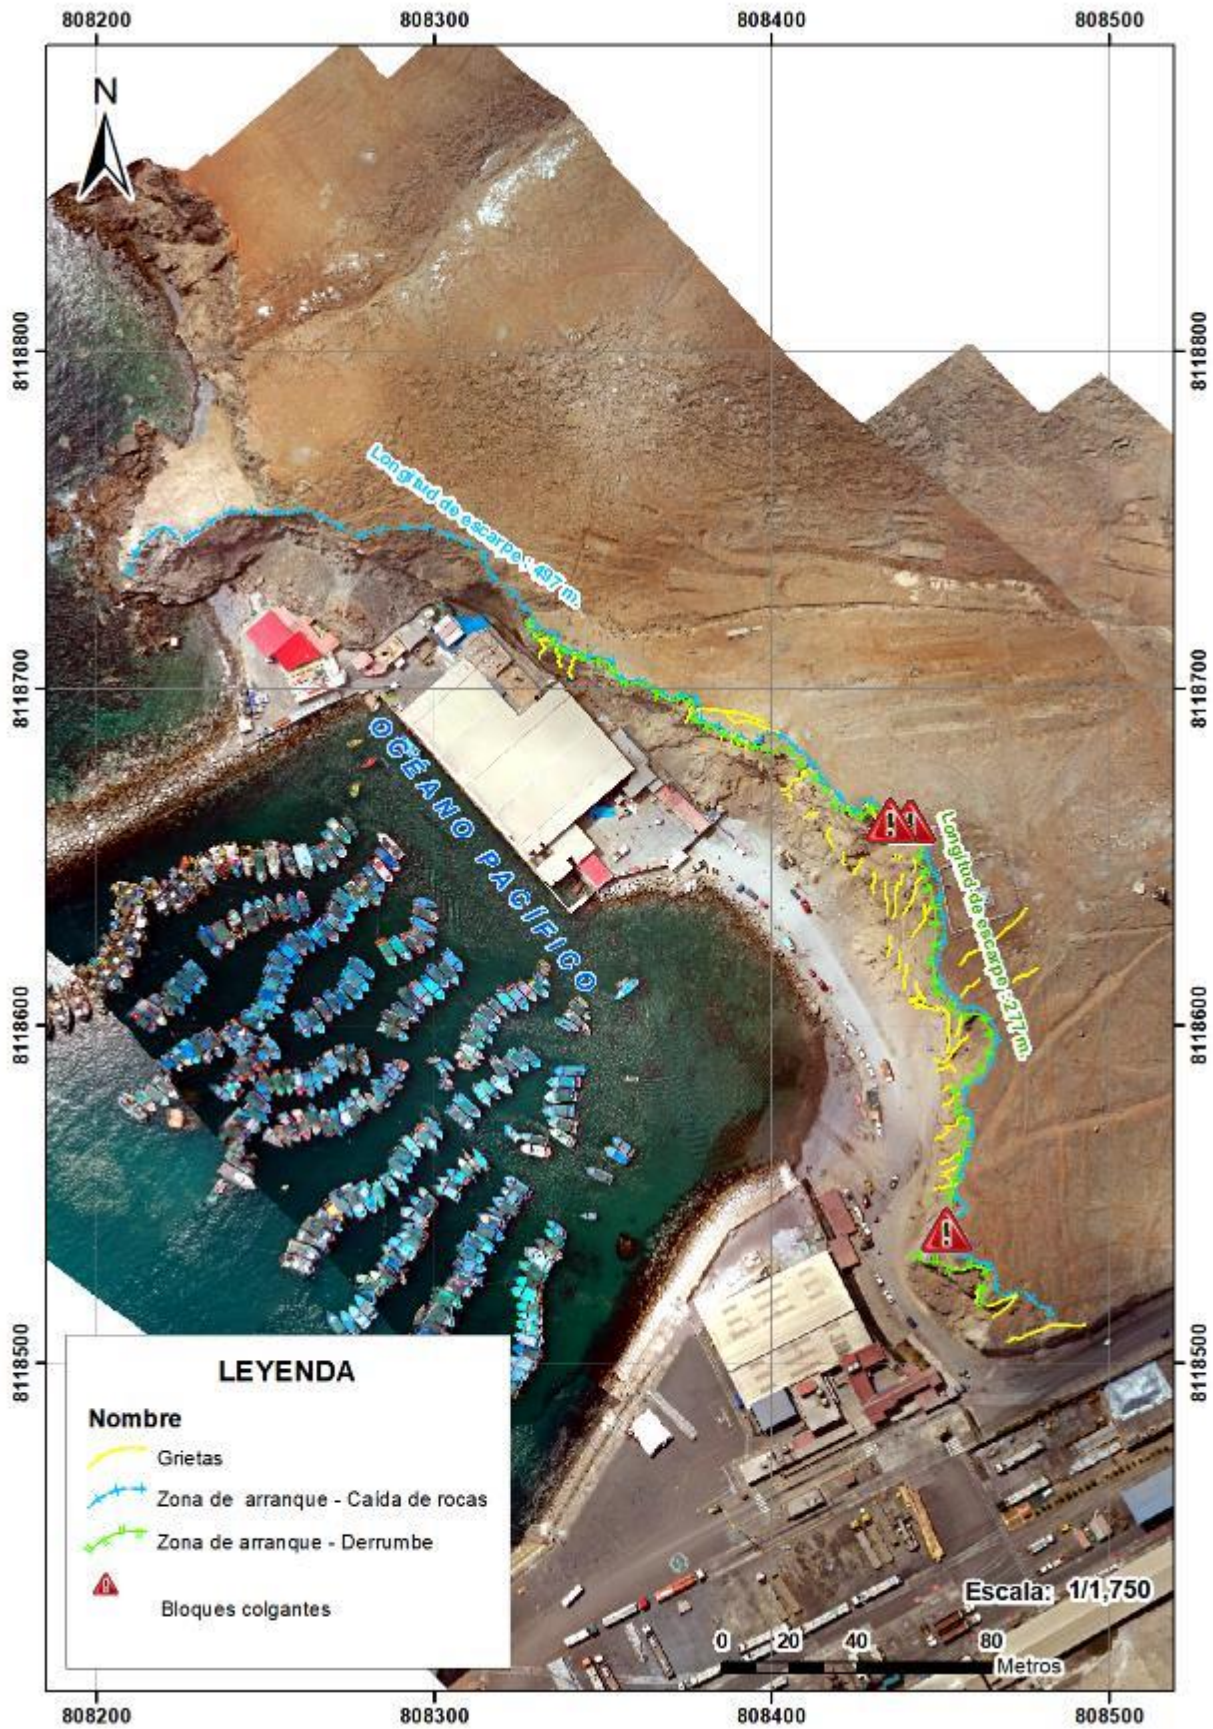
Mapa 1. Caracterización de grietas y zona de arranque de la caída de rocas y derrumbes en el sector del Muelle Pesquero de Matarani.

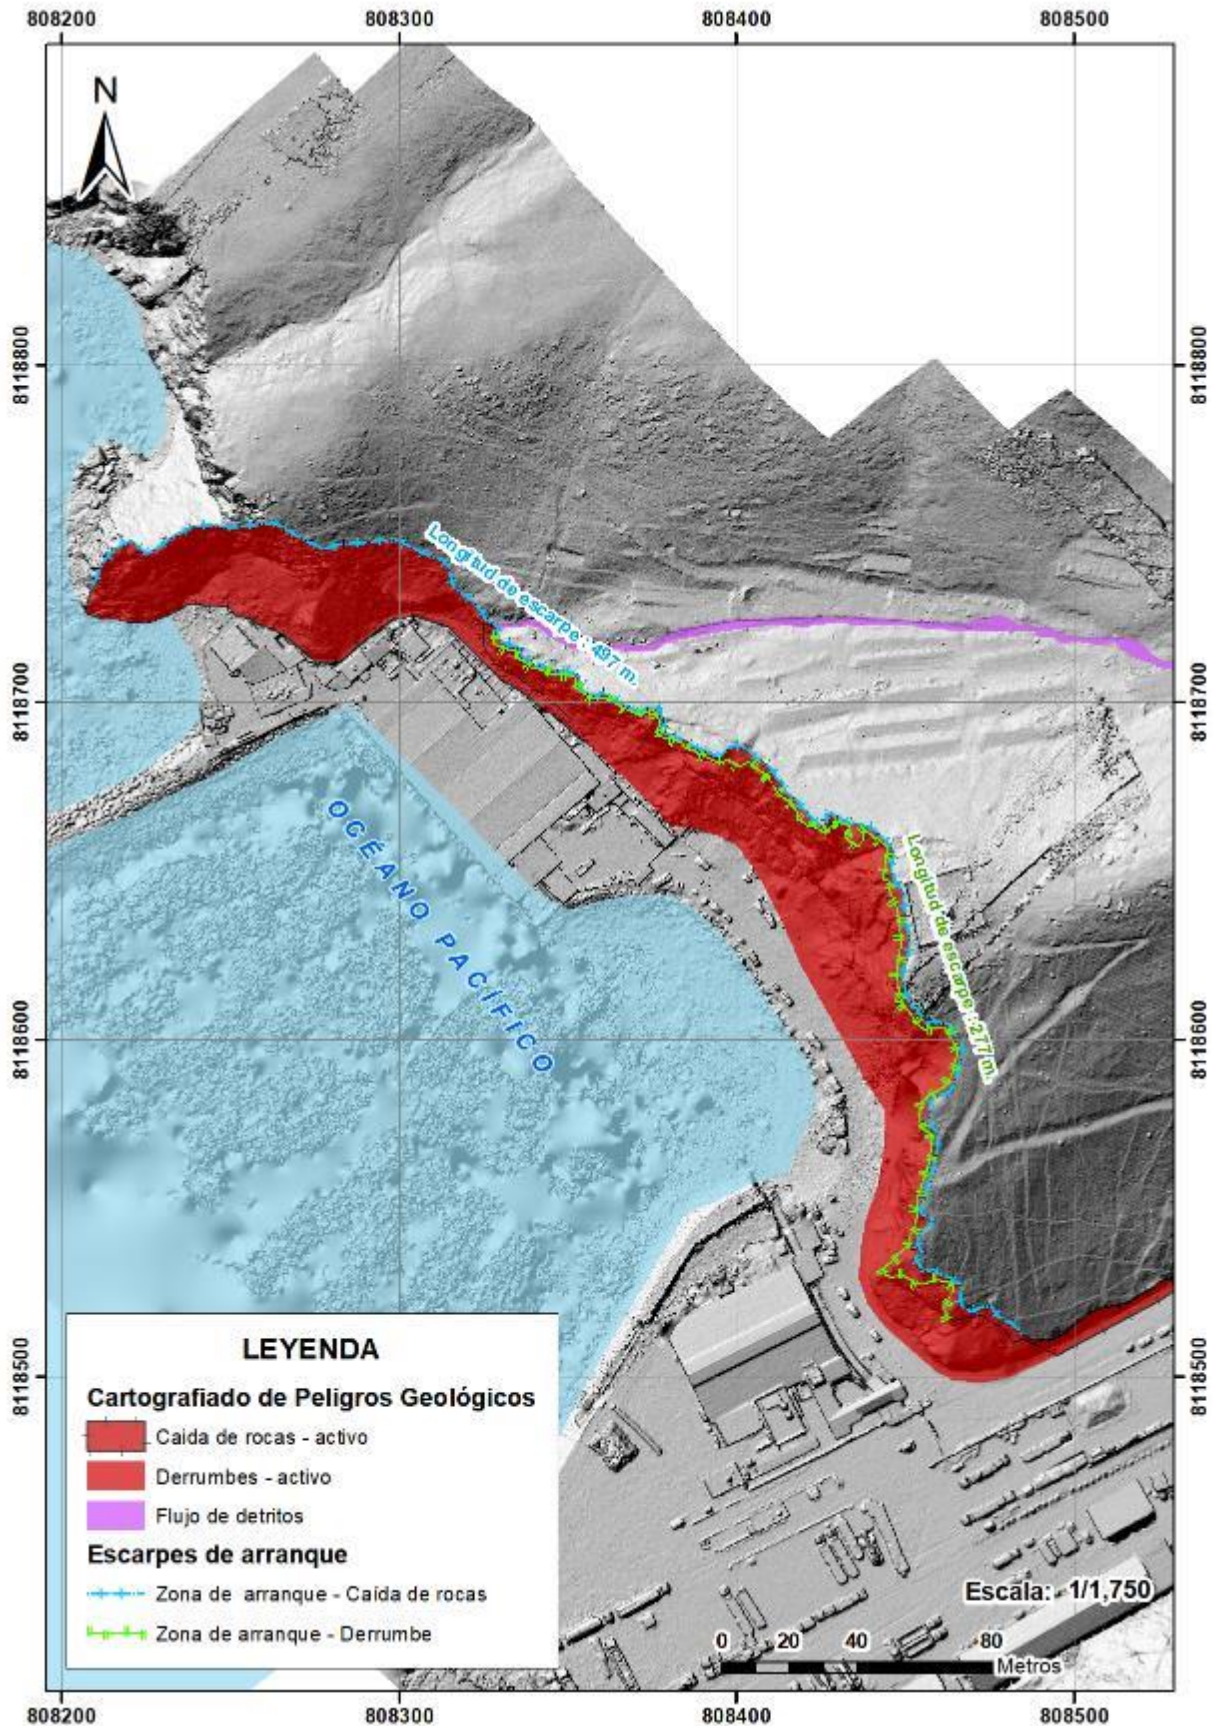
Mapa 2. Cartografía de peligros geológicos en el sector del Muelle Pesquero de Matarani.
