**Informe Técnico N° A7453**

# EVALUACIÓN DE PELIGROS GEOLÓGICOS POR REPTACIÓN Y DESLIZAMIENTOS EN LA COMUNIDAD DE QUISINSAYA

Departamento Cusco  
Provincia Quispicanchi  
Distrito Ceatcca

NOVIEMBRE  
2023

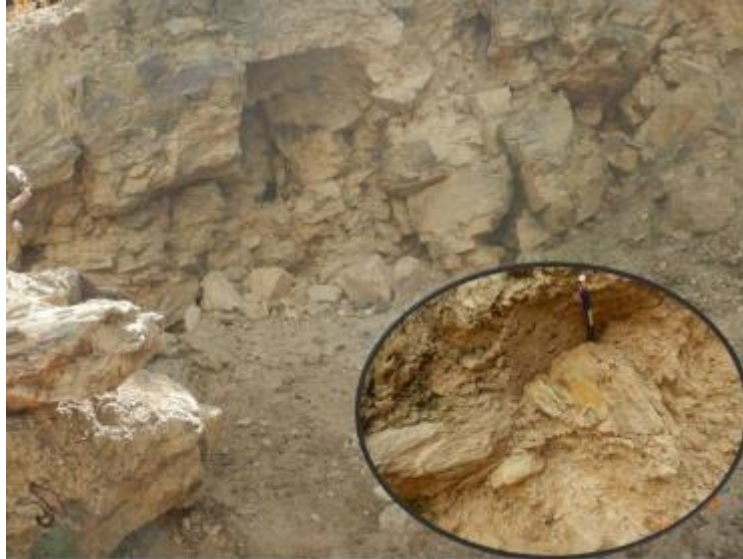
Esta unidad aflora ampliamente en la quebrada Chacamayo. Litológicamente está Compuesta por meta pelitas micáceas verdes (se aprecia dentro del poblado de la

**Figura 2.** En el poblado de la comunidad de Quisinsaya se aprecia pelitas micáceas verdes muy fracturadas y moderadamente meteorizadas.

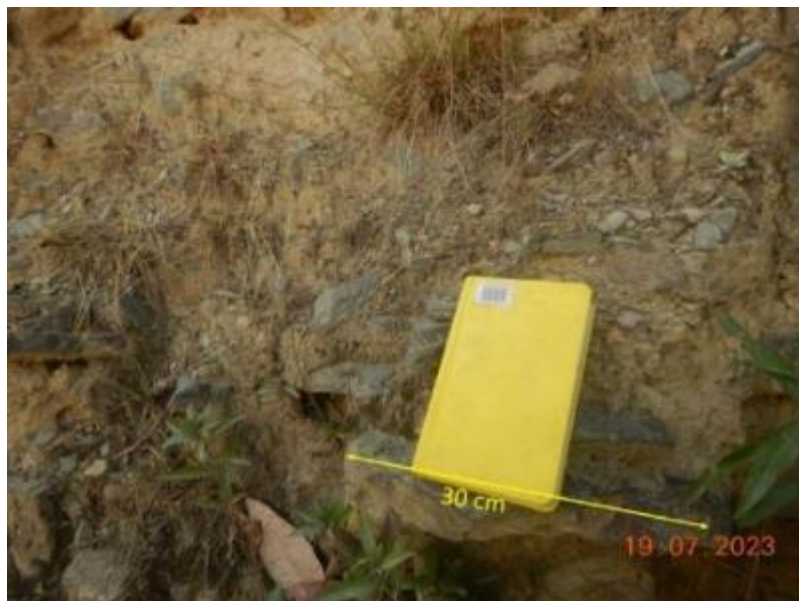
**Depósitos coluvio deluviales:** Son depósitos que circundan la comunidad de Quisinsaya, conformado por bloques (20 %) sub angulosos a angulosos de hasta 30 cm de diámetro y gravas (40 %) de 0.5 cm en promedio en matriz limo arcillosa (40%). Estos depósitos fueron originados por materiales deslizados y trasladados por acción de la escorrentía, por lo que presentan poca compactación y son susceptibles a la erosión y nuevos procesos de deslizamientos (figura 3).

**Figura 3.** Vista tomada en la parte baja de la ladera, se aprecia el depósito coluvio-deluvial con bloques de hasta 30 cm de diámetro.

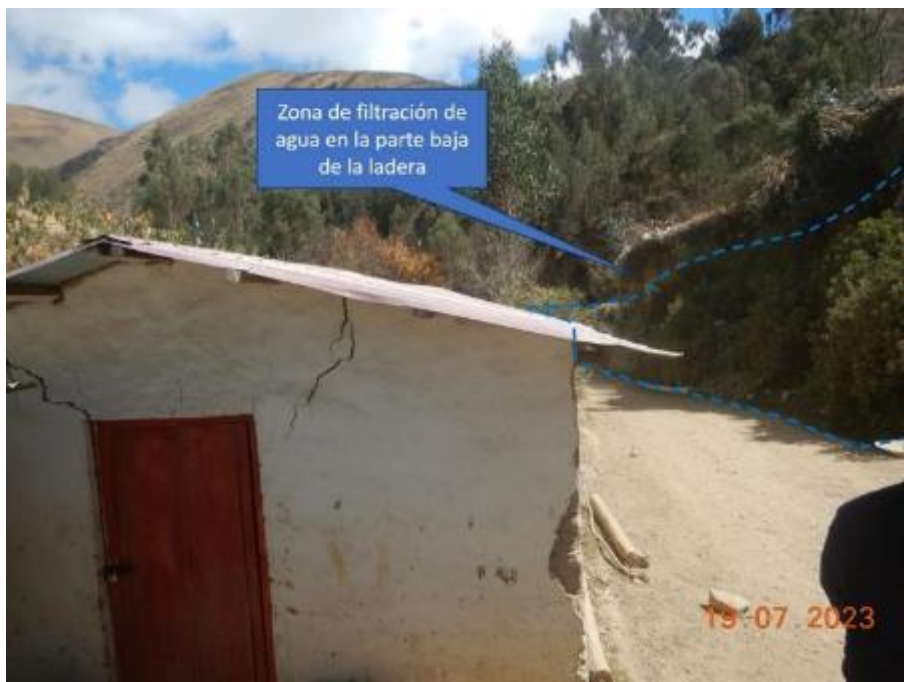
Los efectos de estos desplazamientos son rajaduras en los muros de las viviendas, grietas en los suelos, postes del sistema eléctrico de la comunidad inclinados y daños en el sistema de agua como fracturas en las tuberías (Figura 4, 5 y 6).

**Figura 4.** En la parte baja de la ladera junto en el corte del talud para la carretera, se aprecia filtraciones de agua en depósito coluvio-deluvial.

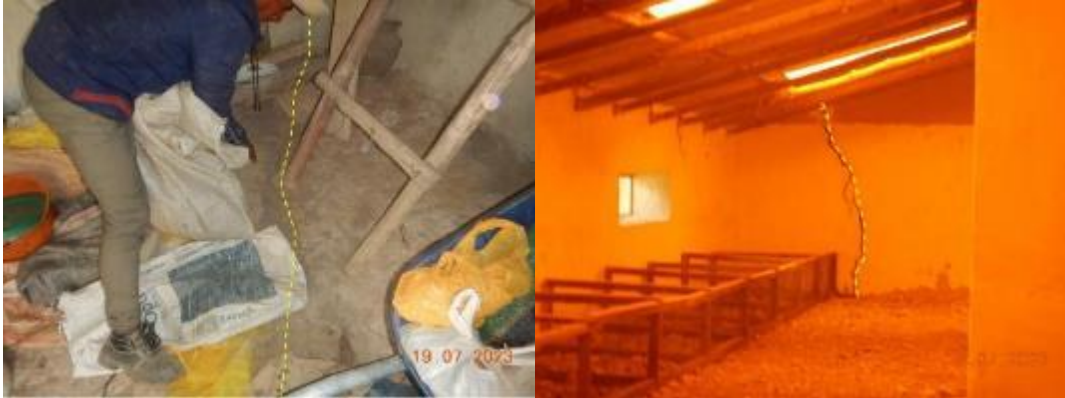
**Figura 5.** Las viviendas en la comunidad de Quisinsaya presentan rajaduras en muros y grietas en los pisos.

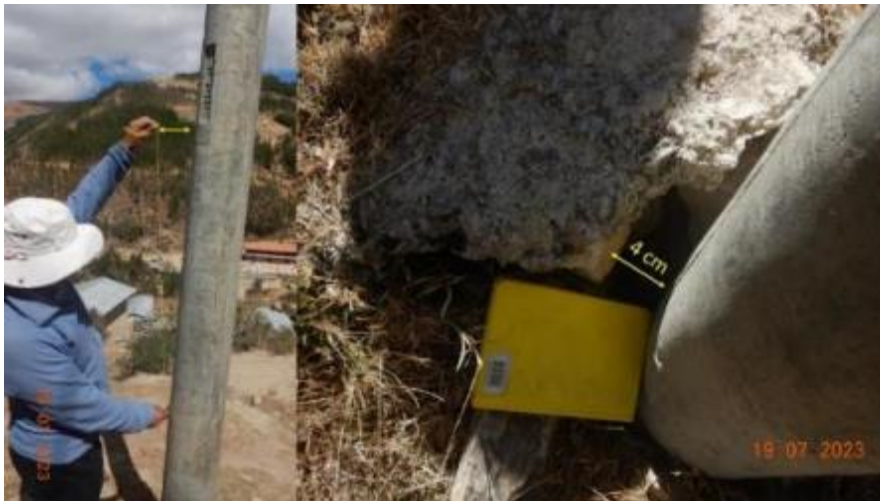
**Figura 6.** Los Postes de la comunidad Quisinsaya, se muestran inclinados por procesos lentos de empuje del terreno.

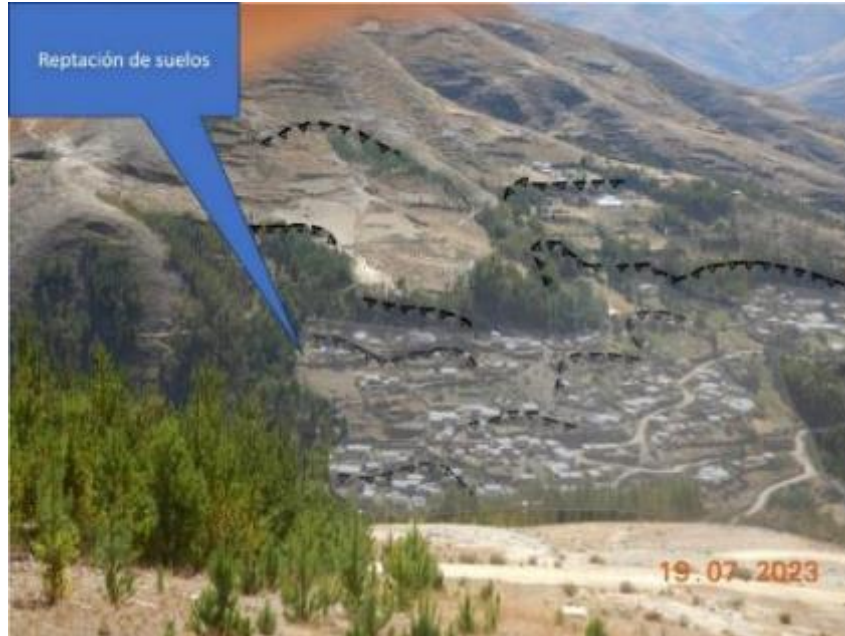
De igual modo, en la evaluación de campo se apreciaron 16 escarpas de deslizamientos antiguos con longitudes que van desde los 37 m hasta 143 m, con salto principal de hasta 2 m, distancia de la corona al pie del deslizamiento entre 40 m y 200 m (Figura 7).

**Figura 7.** Se aprecia la comunidad de Quisinsaya, se observa escarpas de antiguos deslizamientos (marcados con líneas negras).

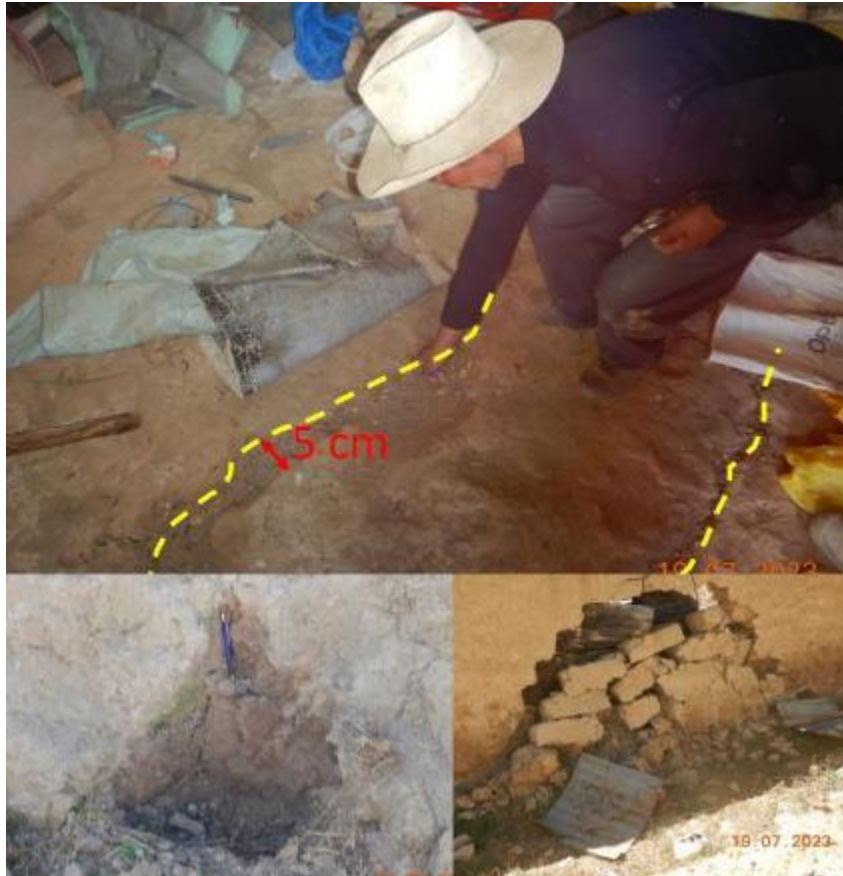
Los cuerpos deslizados dentro del centro poblado presentan reptaciones de suelos que abarca un área de 9.7 ha, donde se aprecia grietas en el suelo de hasta 5 cm dentro de las viviendas con saltos de hasta 1 cm, mientras que fuera de estas las grietas se erosionan rápidamente y no se pueden distinguir. Además, se aprecia humedad en el suelo de toda la comunidad, un manante en la parte alta de la ladera y filtraciones de agua en el corte del talud para la carretera ubicada en la parte baja del centro poblado (Figura 4); según cuentan los pobladores las reptaciones se intensifica en época de lluvias, por haber una mayor infiltración de agua al subsuelo (Figura 8 y 9).

Figura 8: se aprecia dentro de una vivienda grietas tensionales del suelo con 5 cm de apertura y la presencia de humedad en el suelo de toda la comunidad.

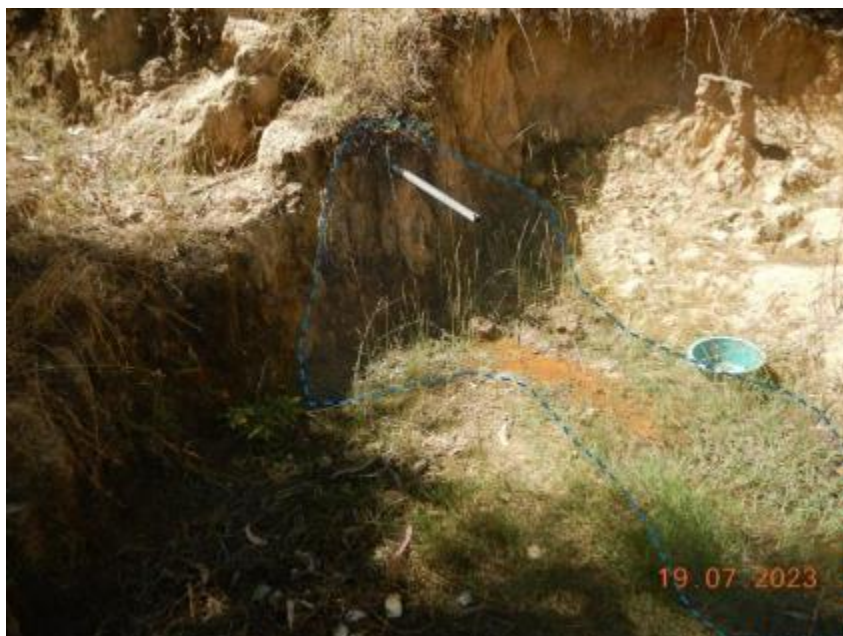
Figura 9: En coordenadas UTM: 230645 E, 8503253 S. Se aprecia el manante de agua con una pequeña captación, el cual no presenta ninguna canalización y dejan que infiltre toda el agua al sub suelo.

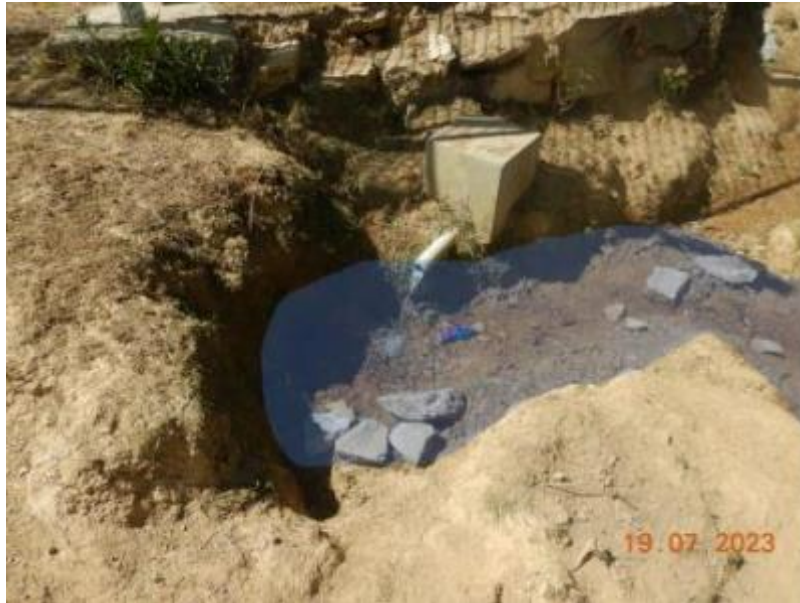
Entre otros eventos que se dan en la zona evaluada, se aprecia eventos de erosión superficial, estos procesos se generan por la falta del sistema de desagüe y de drenajes para aguas pluviales, por lo que las aguas servidas y las de lluvias se vierten directamente al terreno inestable, generando saturación del suelo con consiguiente erosión superficial. La falta de canales y desagües condicionan nuevas ocurrencias de este evento (Figura 10).

**Figura 10.** Se aprecia el reservorio de agua potable de la comunidad arrojando agua de rebose, ubicado en la parte alta de la ladera y sin revestimiento.

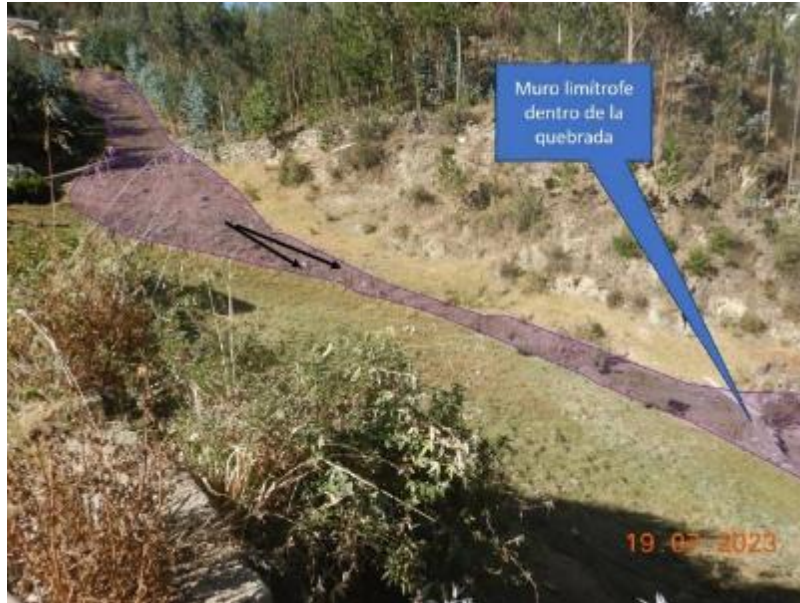
También en la quebrada Pinchihuaylla se apreció la ocurrencia de un flujo de detritos, según nos comentan los pobladores ocurrió en marzo del 2023, el evento se generó por la obstrucción de la quebrada con materiales trasladados por las aguas de escorrentía más la vegetación en la quebrada y un muro de pirca límite junto a la vía que conecta las viviendas de la comunidad, este evento abarcó un área de 1448 m<sup>2</sup> y recorrió 115 m por el canal de la quebrada hasta explayarse en la vía vecinal mencionada (Figura 11 y 12).

**Figura 11.** Se aprecia el canal de la quebrada Pinchihuaylla por donde paso el flujo de detritos.

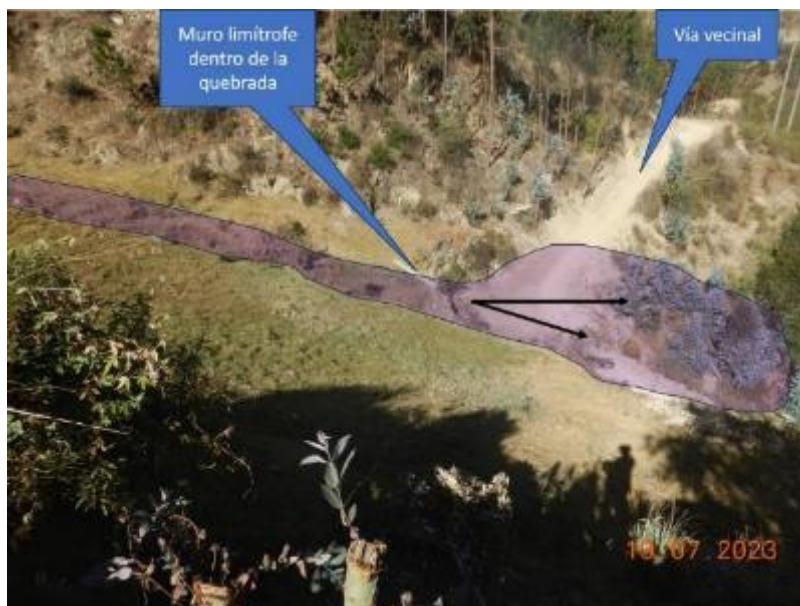
**Figura 12.** Se aprecia la continuación del canal por donde paso el flujo y la zona donde se explayo ayudado por la vía.

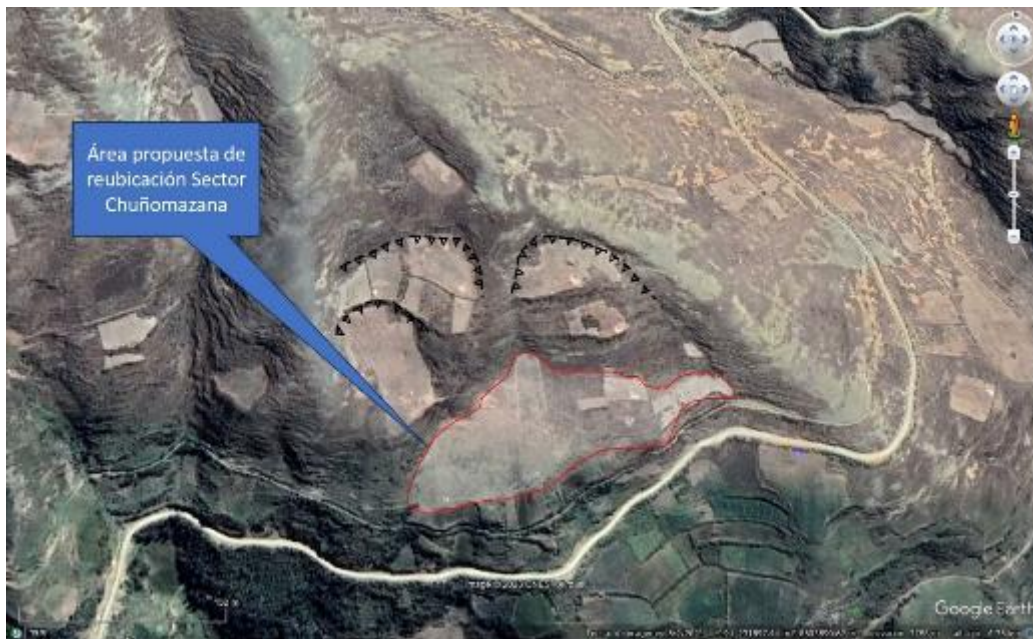
En la parte alta se aprecian escarpes de deslizamientos antiguos, los materiales deslizados poco consolidados y de fácil remoción se verían más debilitados ante cortes de talud realizados para el asentamiento poblacional, el cual generaría infiltración de aguas y desestabilización de las laderas, provocando reactivaciones de movimientos en masa; **por lo tanto, este sector resulta desfavorable para un reasentamiento poblacional** (Figura14).

**Figura 14.** Se aprecia el sector Chuñomazana y escarpas de deslizamiento antiguos.

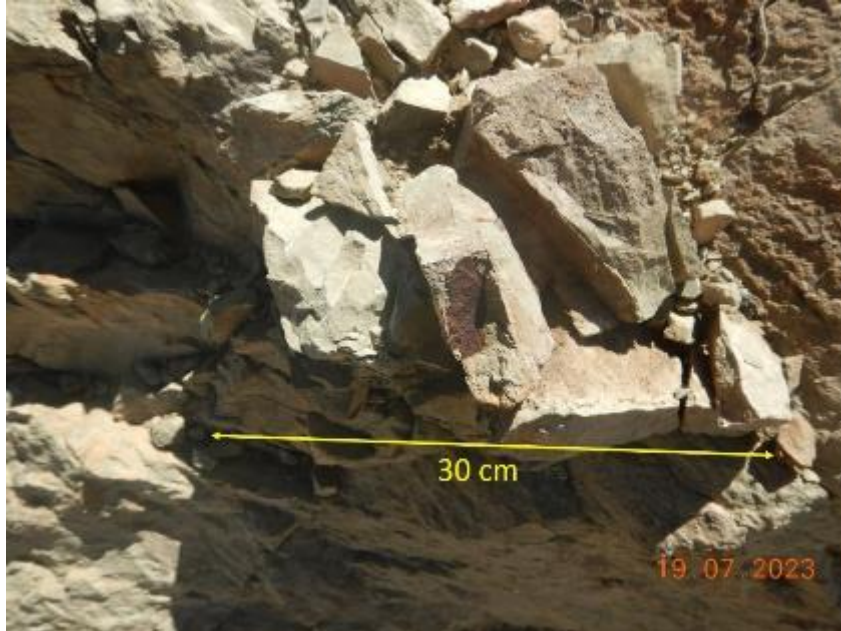
Se ubica sobre el Grupo Cabanillas conformado por meta areniscas micáceas blanquecinas intercaladas con niveles de lutitas pizarrosas, las que se presentan medianamente fracturadas y moderadamente meteorizadas (Figura 15) (Anexo 1 - Mapa 6).

**Figura 15.** Se aprecia las cuarcitas medianamente fracturadas, y moderadamente meteorizadas.

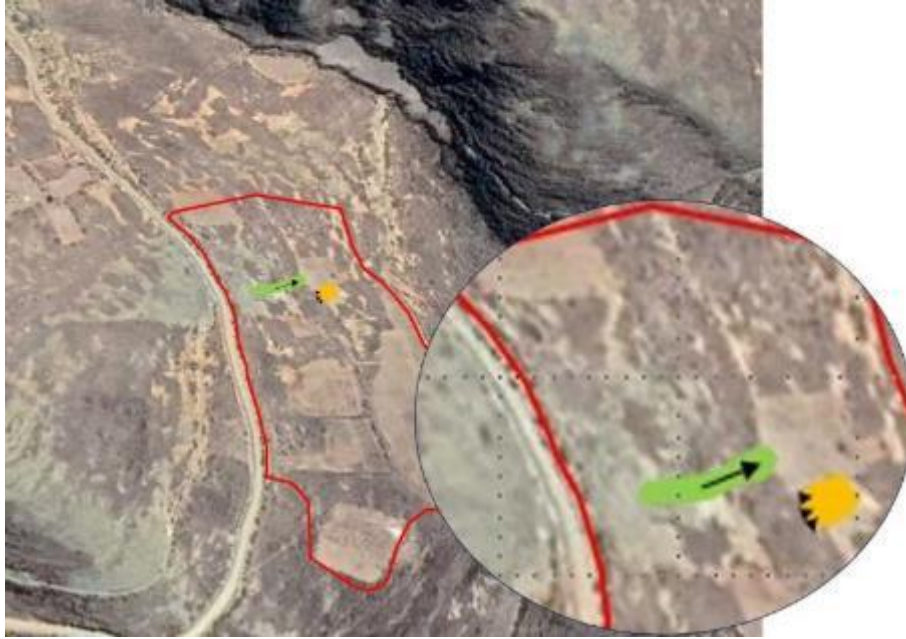
Dentro del sector evaluado se identificó un evento de erosión en surco con una longitud de 30 m y un deslizamiento con una escarpa con salto de 30 cm con longitud de 6 m y la distancia de la cabecera al pie del deslizamiento de 10 m (figura 16).

**Figura 16.** Se aprecia los eventos que presenta dentro del polígono de reubicación.

Estos eventos se pueden mitigar si se toman las acciones correctivas necesarias que se dan a continuación en las recomendaciones para el reasentamiento.

- Forestar las áreas aledañas a la zona de reubicación para evitar infiltraciones en el sector.
- Diseñar canales hidráulicos mediante estudios de ingeniería de detalle, con el fin de canalizar el agua del sector en tiempo de lluvias, evitando la erosión del suelo y corrigiendo la erosión en surco que ya se está presentado.
