**Informe Técnico N° A7455**

# EVALUACIÓN GEOLÓGICA POR AFLORAMIENTO DE HIDROCARBUROS EN LA I.E. JOSÉ PARDO Y BARREDA DEL DISTRITO DE LA BREA

Departamento Piura  
Provincia Talara  
Distrito La Brea

DICIEMBRE  
2023

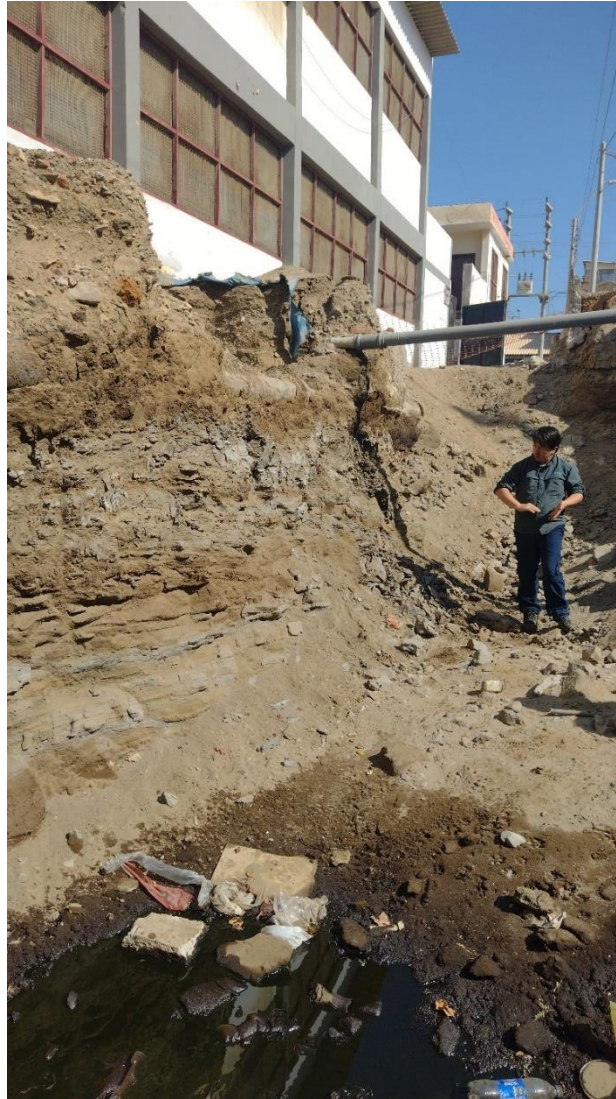
*Foto 4. Afloramiento de hidrocarburo en la estación 50.0 de la sección L-01, ubicado en la calle adyacente a la I.E.*

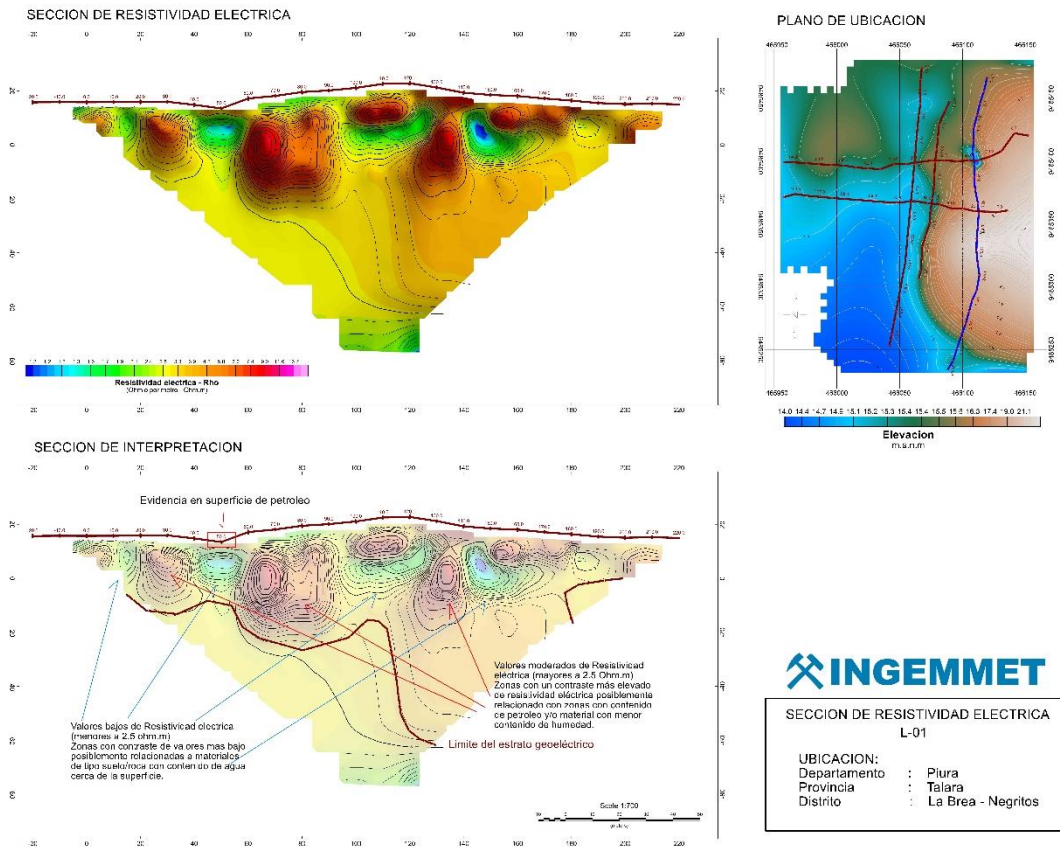
resistividad con tendencia ligeramente alta que se proyecta desde dos cuerpos uno ubicado a 20 m de profundidad y otro ubicado a 70 m de profundidad, que parecieran tener correlación. Por debajo de la estación 90 a una profundidad de 70 a 75 m, se aprecia valores con tendencia baja menores a 1.2 Ohm.m (Figura 17).

Figura 17. Resultados e interpretación de la sección L-01.

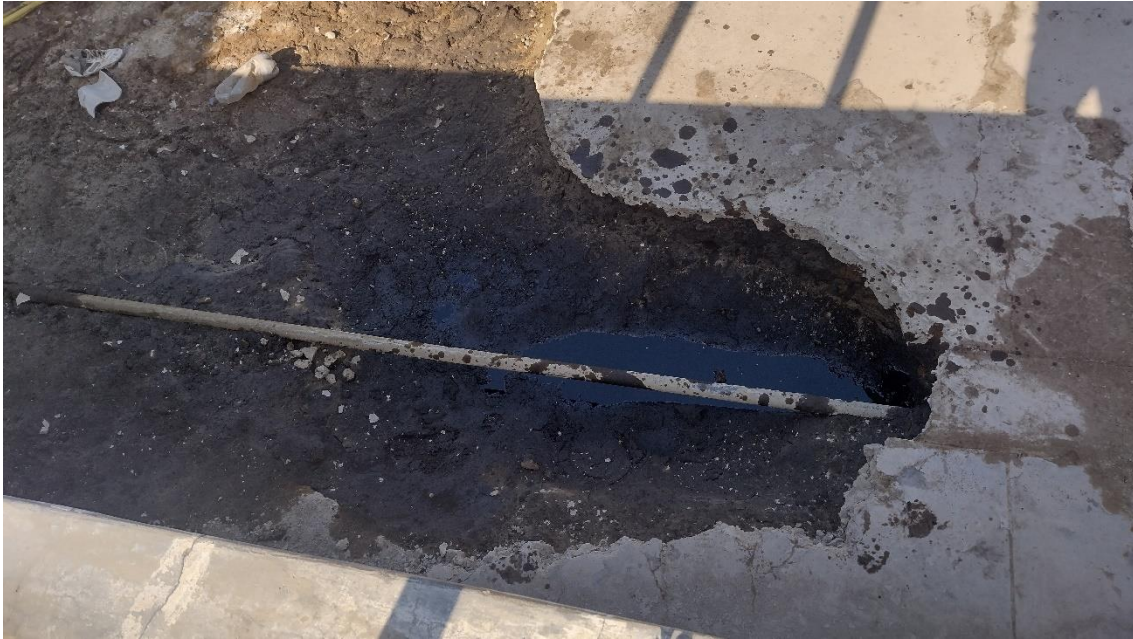
La zona resistiva de tendencia moderada alta que muestra una forma vertical podría estar relacionada con un área que pudiera presentar mayor concentración de petróleo.

Foto 7. Afloramiento de hidrocarburo en la estación 40 y 60.0 de la sección L-02, ubicado debajo de la loza deportiva a la I.E.

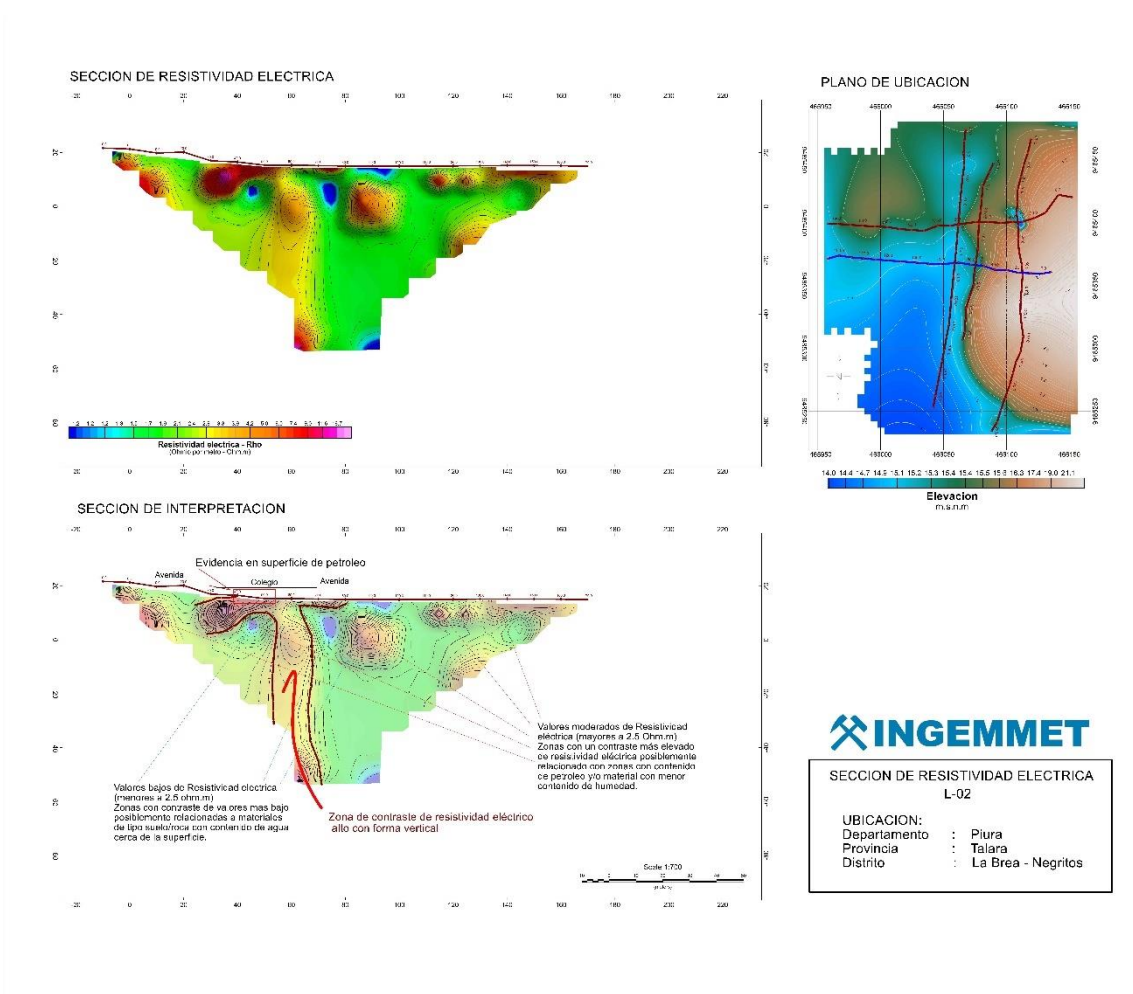
Figura 18. Resultados e interpretación de la sección L-02.

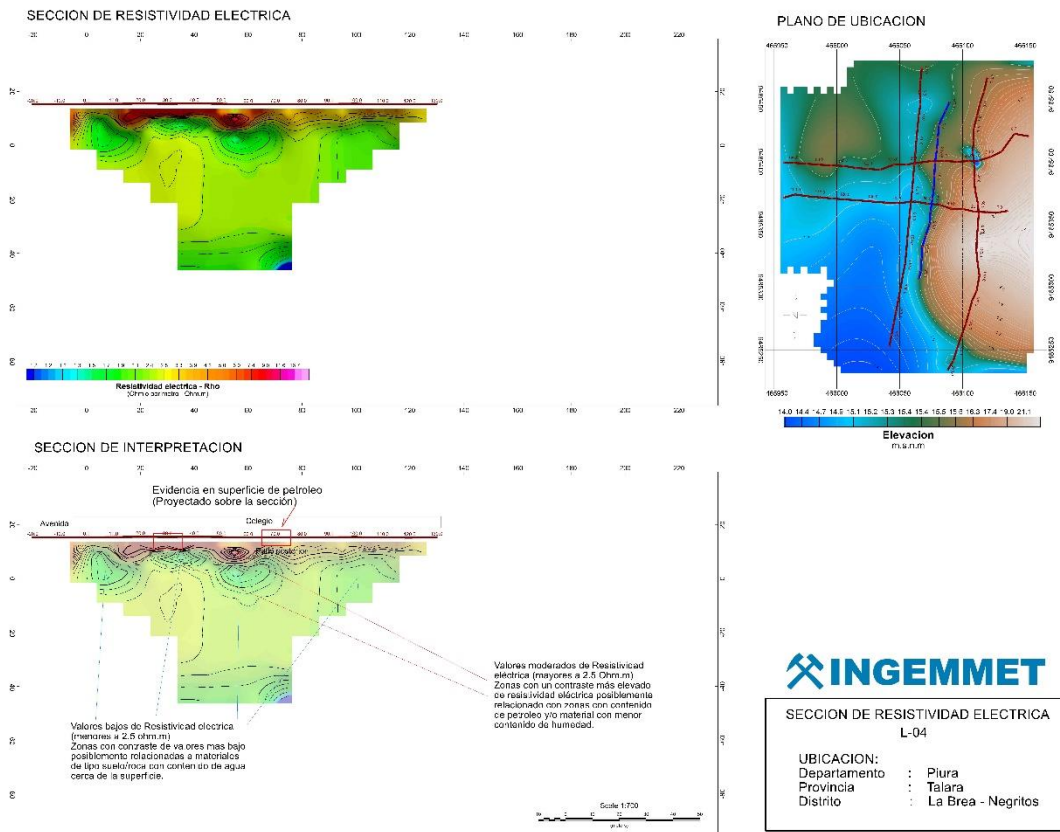
Entre las estaciones 20 y 40 de la sección es donde se tiene el afloramiento de petróleo en el aula y patio interior de la I.E. y debajo de estas existe en los primeros metros valores de tendencia alta con mayor grosor (10 m de grosor desde la superficie) y debajo de los 18 hasta los 50 m de profundidad se aprecia una tendencia muy sutil de valores de resistividad eléctrica. De manera similar existe un engrosamiento con valores de tendencia alta por debajo de las estaciones 50 y 60, que podrían correlacionarse con la evidencia de petróleo en superficie que se ubica a la altura de la estación 70.0 en la loza deportiva.

Figura 20. Resultados e interpretación de la sección L-04.

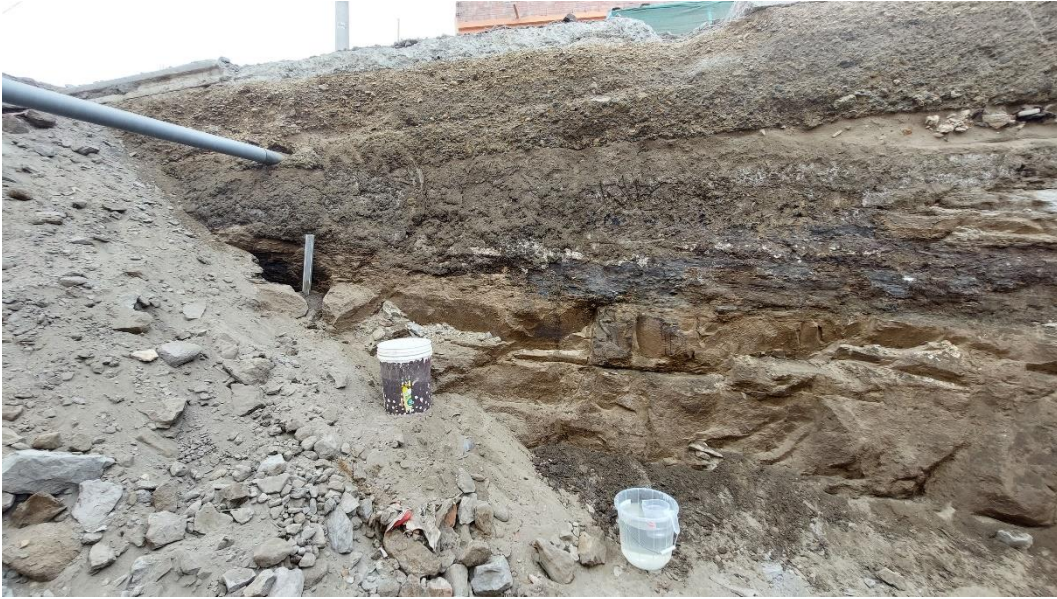
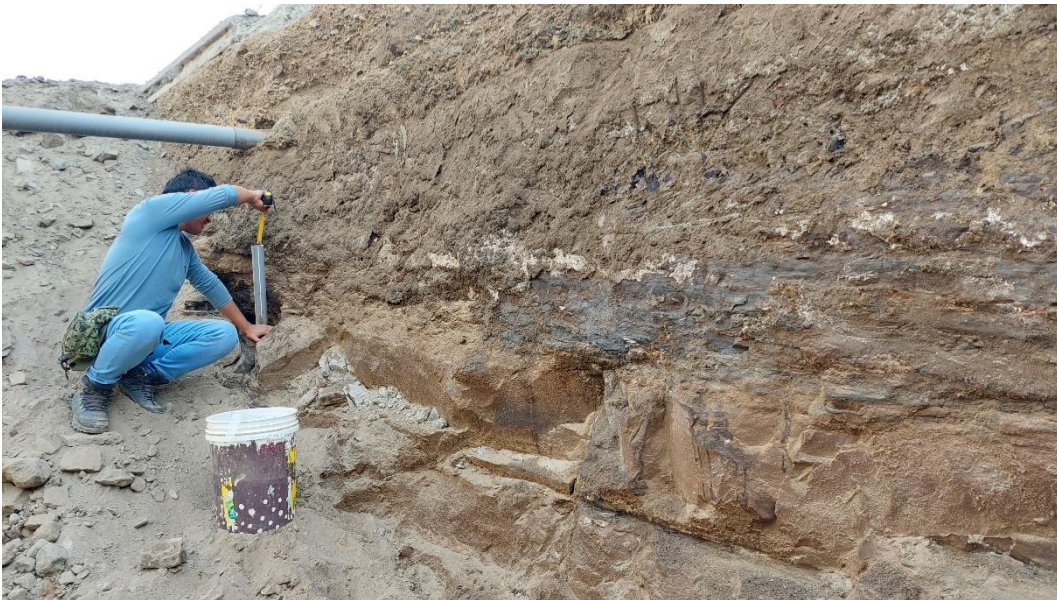
Esta saturación del terreno por el hidrocarburo, puede estar reteniendo el paso del agua, debido a que se evidencio una baja tasa de infiltración en el momento del ensayo. Fotografías 13 y 14:

*Fotografías 13 y 14. Corresponden al ensayo de infiltración EI-01-Negritos, sobre una litología de areniscas, que se encuentran fracturadas.*

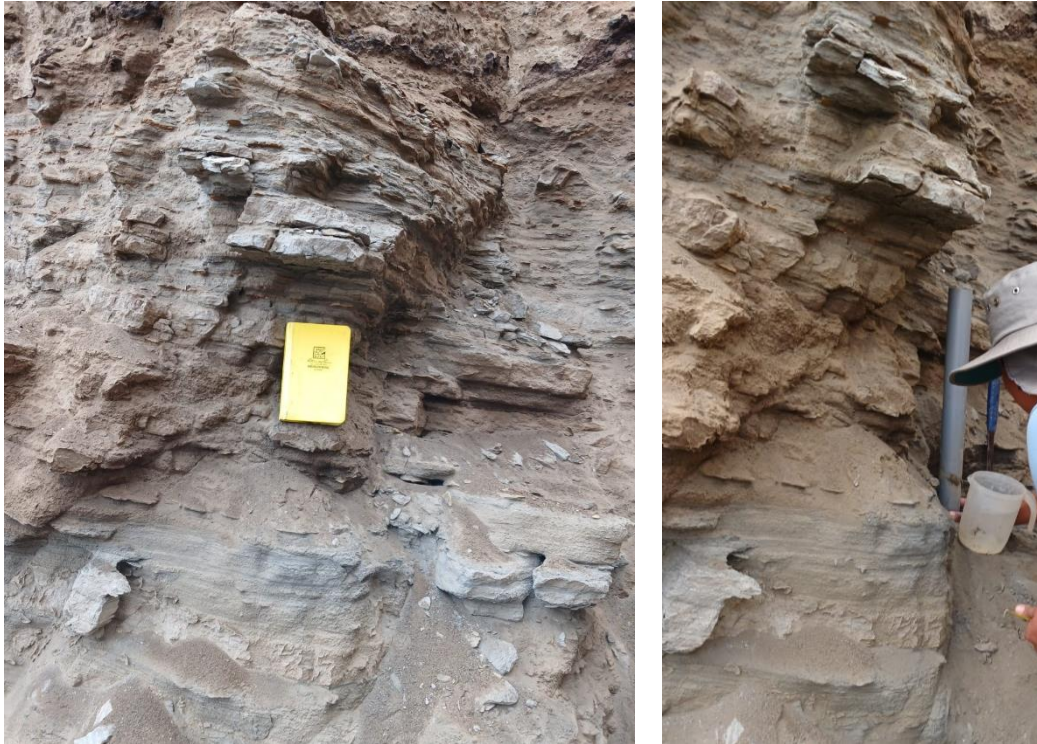
Para el caso del ensayo de infiltración (EI-02-Negritos), litológicamente corresponde a una capa de lutitas, por lo general, este tipo de litología, está considerada como acuitardos, debido a que presenta propiedades nulas de permeabilidad; el resultado del valor de permeabilidad fue de 0.3984 m/day, que nos confirma su baja permeabilidad, este material da lugar a las barreras impermeables, este ensayo se desarrolló en la calicata que se encuentra fuera de la Institución Educativa “Jose Pardo y Barreda”. Fotografías 17 y 18.

*Fotografías 19 y 20. Corresponde al ensayo de infiltración EI-02-Negritos, sobre una capa de lutitas, cuyo comportamiento es de tendencia impermeable.*

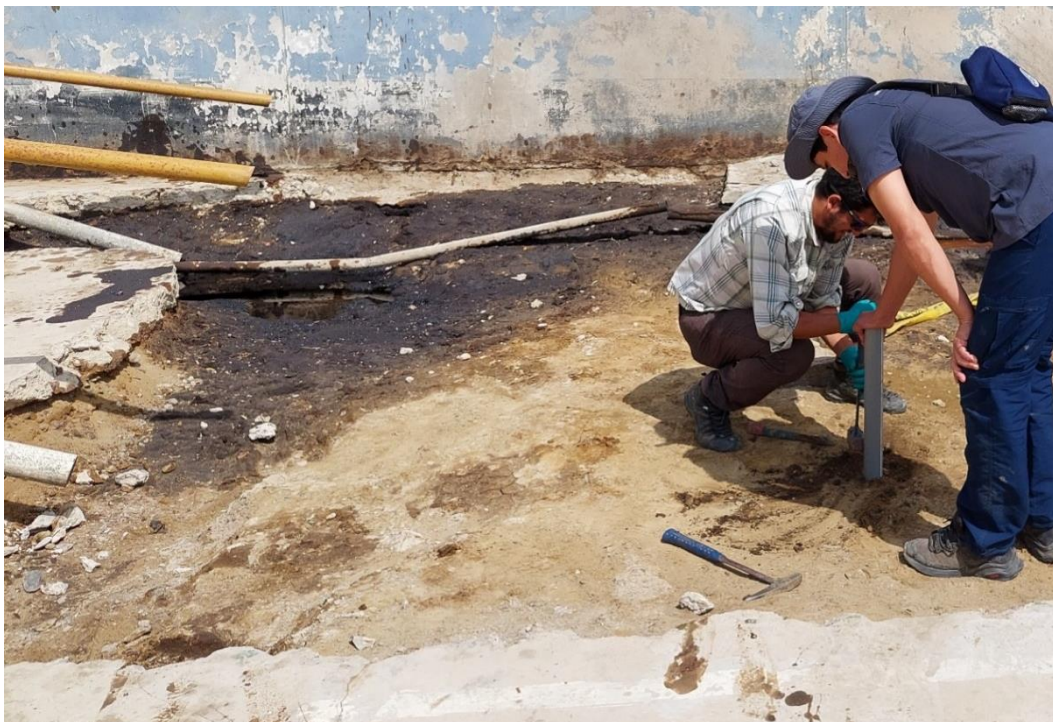
Finalmente se tiene el ensayo de infiltración (EI-04-Negritos), ubicado dentro de la Institución Educativa “Jose Pardo y Barreda”, realizado cerca de la surgencia del hidrocarburo, este ensayo se desarrolló sobre un suelo de depósito limo arenoso, que se encuentra por debajo de la losa deportiva. Conocer la permeabilidad de este depósito, nos permite tener una idea del avance de la contaminación del hidrocarburo sobre el terreno, a medida que se va saturando el terreno, siendo el resultado del valor de la permeabilidad de 0.9727 m/day, lo que nos indica que presenta propiedades medianamente permeables; por consiguiente, propensa a que el hidrocarburo pueda expandirse por este medio (fotografía 21).

*Fotografía 21. Corresponde al ensayo de infiltración EI-04-Negritos, sobre un suelo de material de relleno, cuyo comportamiento es de tendencia permeable.*

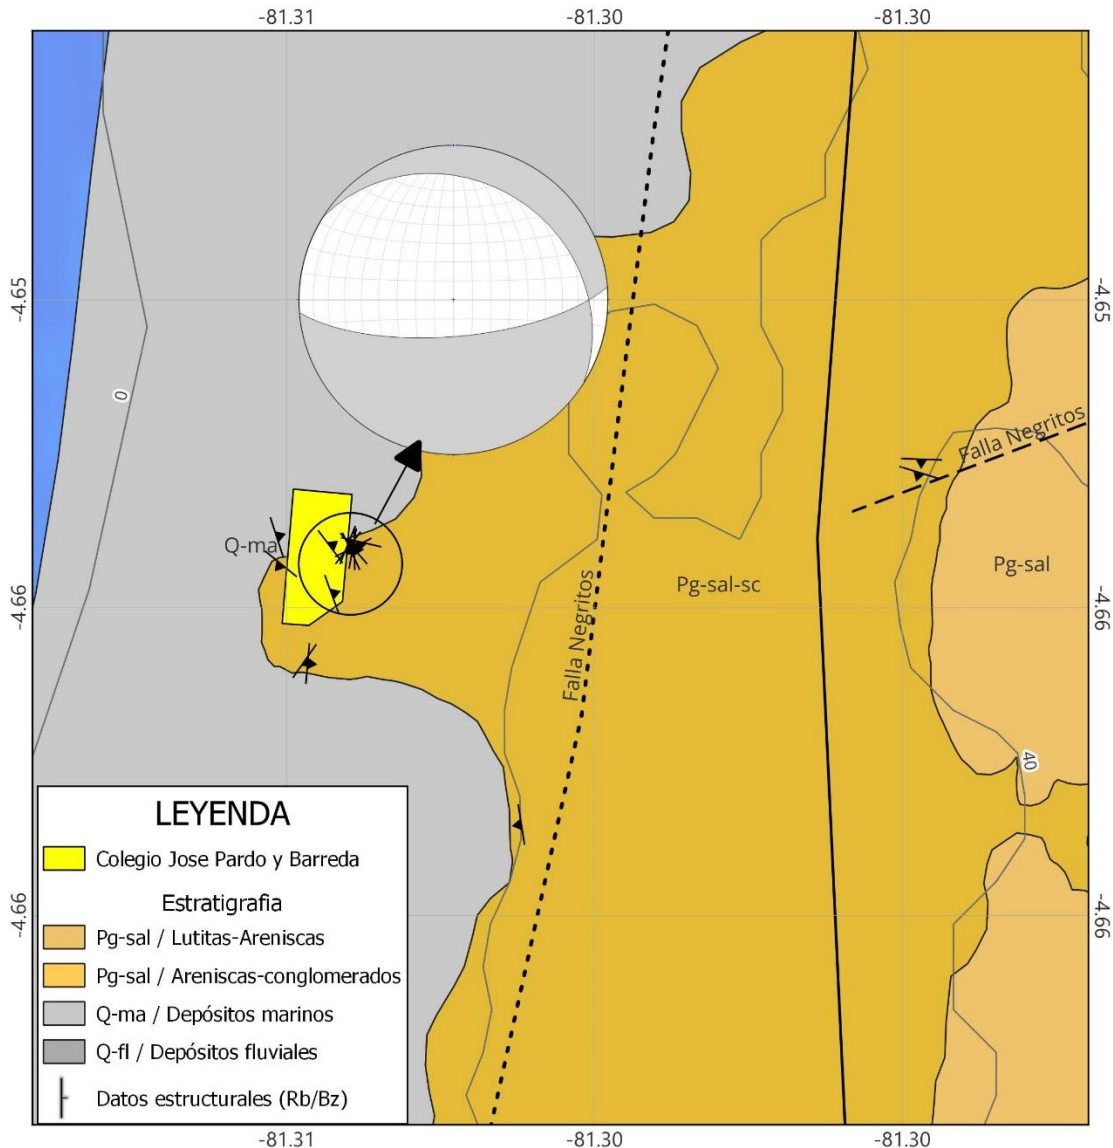
Según la verificación en campo de la geología, apoyados en las excavaciones de las calicatas, se observan discontinuidades laterales en la estratificación. Del mismo modo las estaciones microtectónicas muestran dos clusters de deformación con orientaciones NE-SO y N-S (Figura 26), las cuales estarían relacionadas a la presencia de las fallas geológicas locales y regionales identificadas por las empresas petroleras y por Lajo et al. (2022).

Figura 26. Mapa con la interpretación geológica estructural de la zona de estudio.

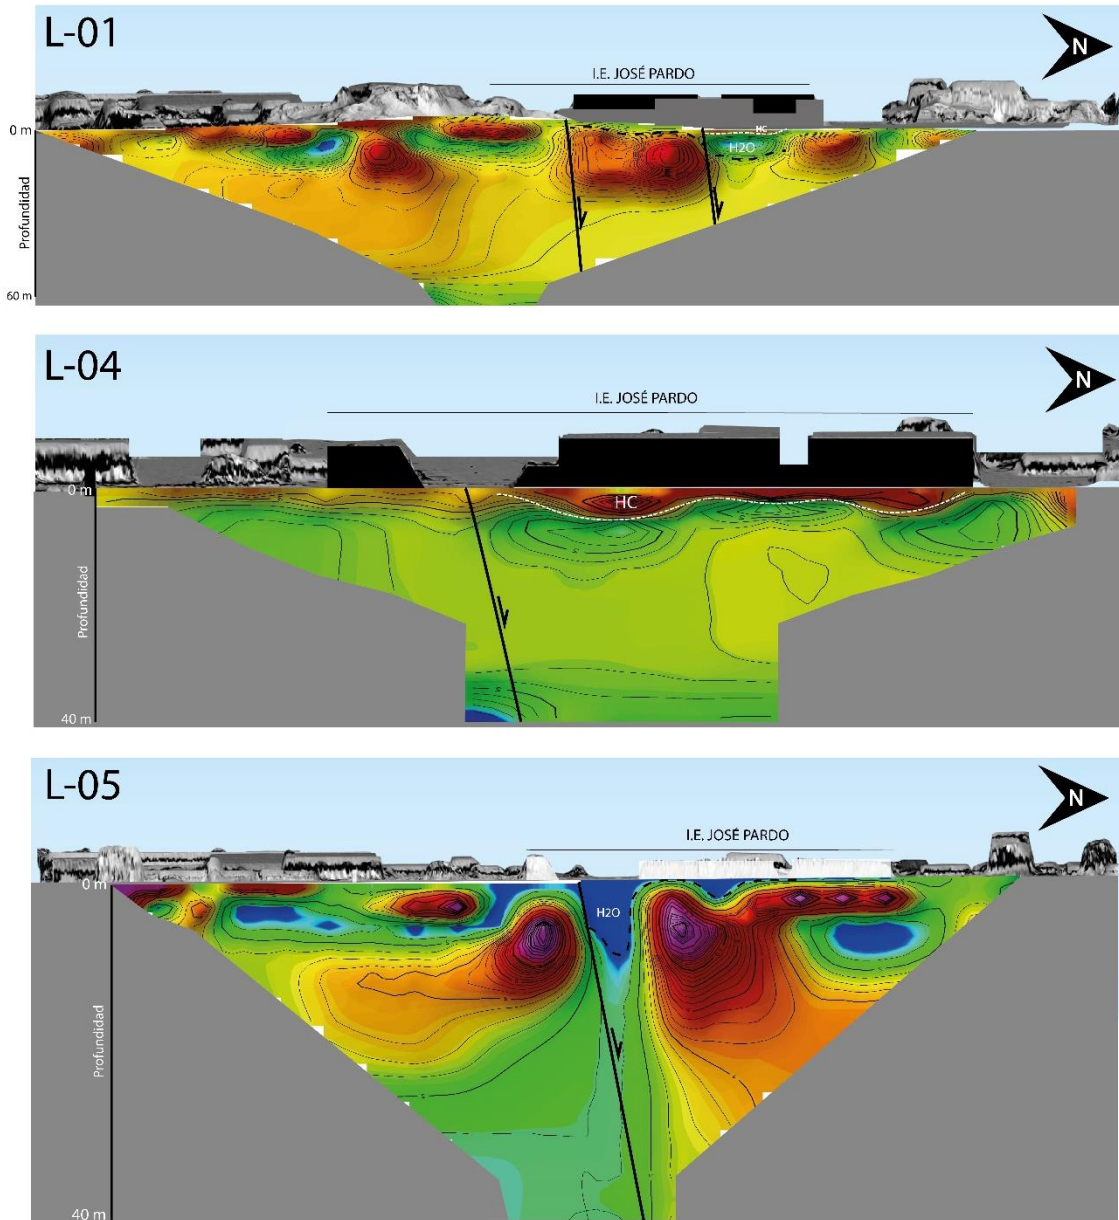
En los perfiles L-01, L-04 y L-05 que tienen dirección N-S, se observan discontinuidades laterales lo que evidencia la presencia de fallas geológicas con dirección perpendicular o semi-perpendicular a estos perfiles (Figura 30). En el perfil L-01 se observa en los primeros metros debajo del colegio un delgado nivel resistivo, el cual está relacionado a la presencia de hidrocarburos (HC), este análisis se respalda en que en este sector se ha identificado un nivel contaminado por hidrocarburo en la calicata 2. Debajo de este nivel resistivo se observa un nivel conductivo (color celeste) el cual estaría relacionado a la presencia de agua subterránea (H<sub>2</sub>O). Las discontinuidades laterales marcadas en línea de color negro indican la presencia de las fallas normales identificadas en los afloramientos rocosos en las calicatas del colegio.

Así mismo, en el perfil L-04 se observa la discontinuidad sub-vertical relacionada a la falla identificada en campo. En este perfil que atraviesa el colegio por el medio, se observa un nivel superficial resistivo de aproximadamente 5 metros, este nivel al igual que el identificado en el perfil L-01 debe estar relacionado al nivel saturado en hidrocarburo.

Por último, el perfil L-05 representa a la sección donde mejor se evidencia la discontinuidad lateral, la cual está relacionada a la presencia de la falla geológica. En este perfil que fue realizado en la avenida Loreto ya no se observa un nivel resistivo (hidrocarburo-HC) encima del nivel conductivo (agua-H<sub>2</sub>O) lo que indicaría que en esta zona ya no existe un nivel saturado en HC, esto se puede evidenciar en la calicata realizada en esta avenida.

Figura 30. Perfiles geofísicos L-01, L-04 y L-05 interpretados.

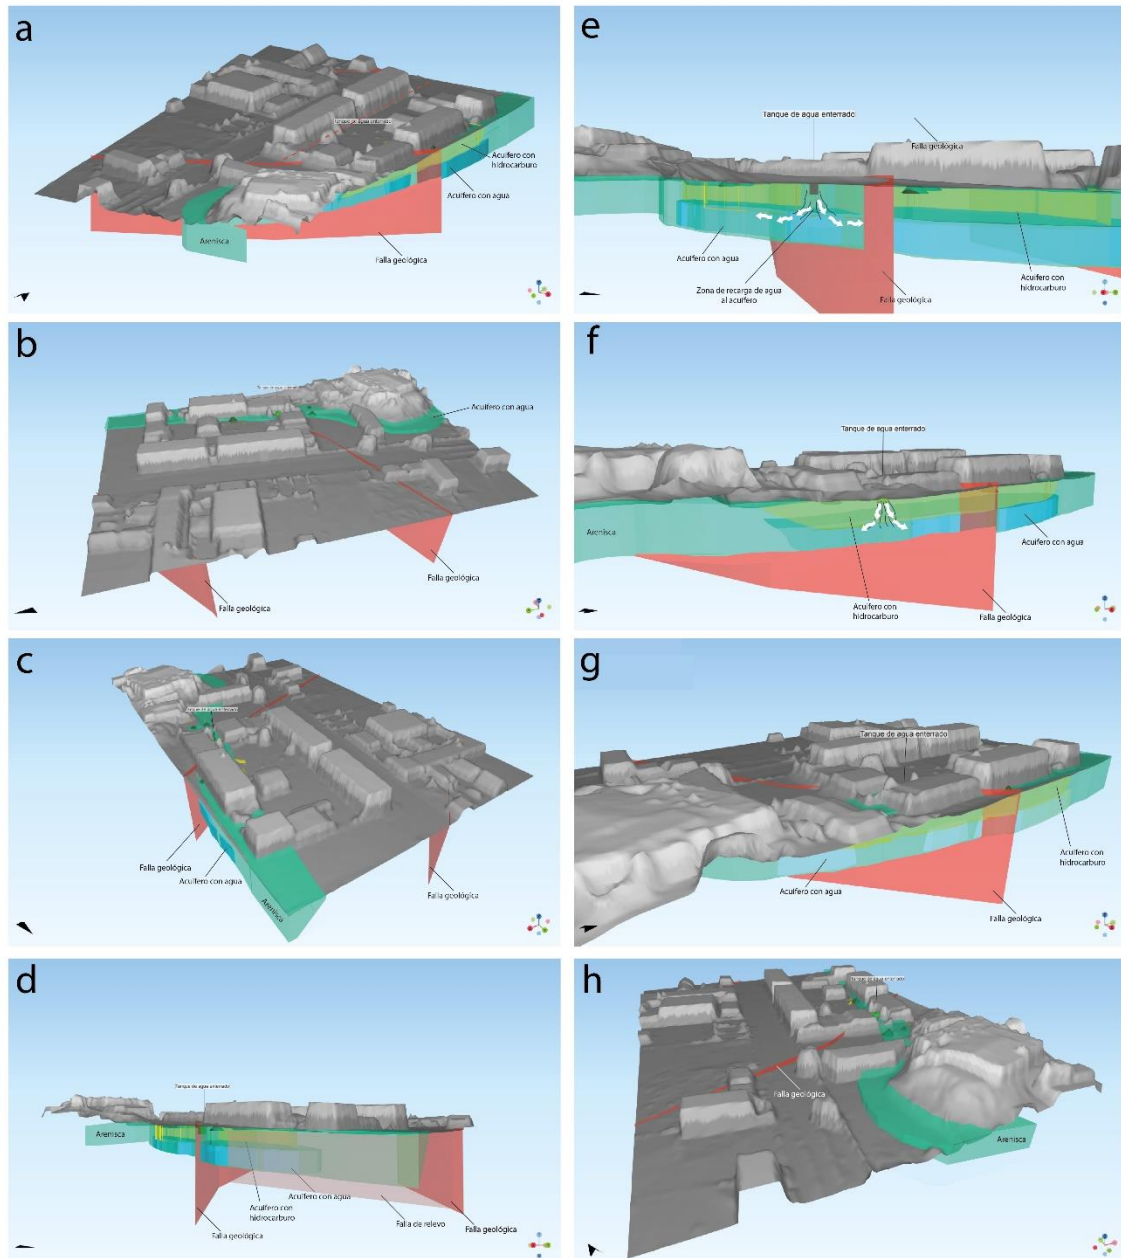
Así mismo, en la zona de afloramiento se registró dos secuencias de areniscas de aproximadamente 1.5 m y 2 m respectivamente, las cuales muestran evidencias de fallamiento y fracturamiento. Estas secuencias muestran saturación por hidrocarburos, así como por la presencia del agua.

Figura 33. a) Modelo 3D con vista al noreste donde se observa la falla geológica atravesando secuencias de areniscas saturadas en agua e hidrocarburos. También se aprecia en líneas entrecortadas la falla de relevo o zona de transferencia. b) Modelo 3D con vista al este donde se observan trazos de falla y la disposición de las secuencias de areniscas. c) Modelo 3D con vista al suroeste donde se observa la ubicación del tanque de agua en la zona de intersección de la falla geológica y las secuencias de areniscas. d) Modelo 3D, vista en perfil al oeste donde se observa la disposición del acuífero saturado en agua por debajo del nivel saturado en hidrocarburo. e) Modelo 3D con vista en perfil al oeste la zona de recarga antrópica del agua con origen en el tanque de agua enterrado. f) Modelo 3D con vista en perfil al noroeste donde se observa la falla deformando la secuencia de arenisca del Grupo Salina, transportando hidrocarburo y albergando a este en esta secuencia porosa, secuencia que a su vez es saturada en agua por la filtración de agua del tanque de agua. g) Perspectiva al noroeste del modelo anterior. d) Modelo 3D, vista al norte.

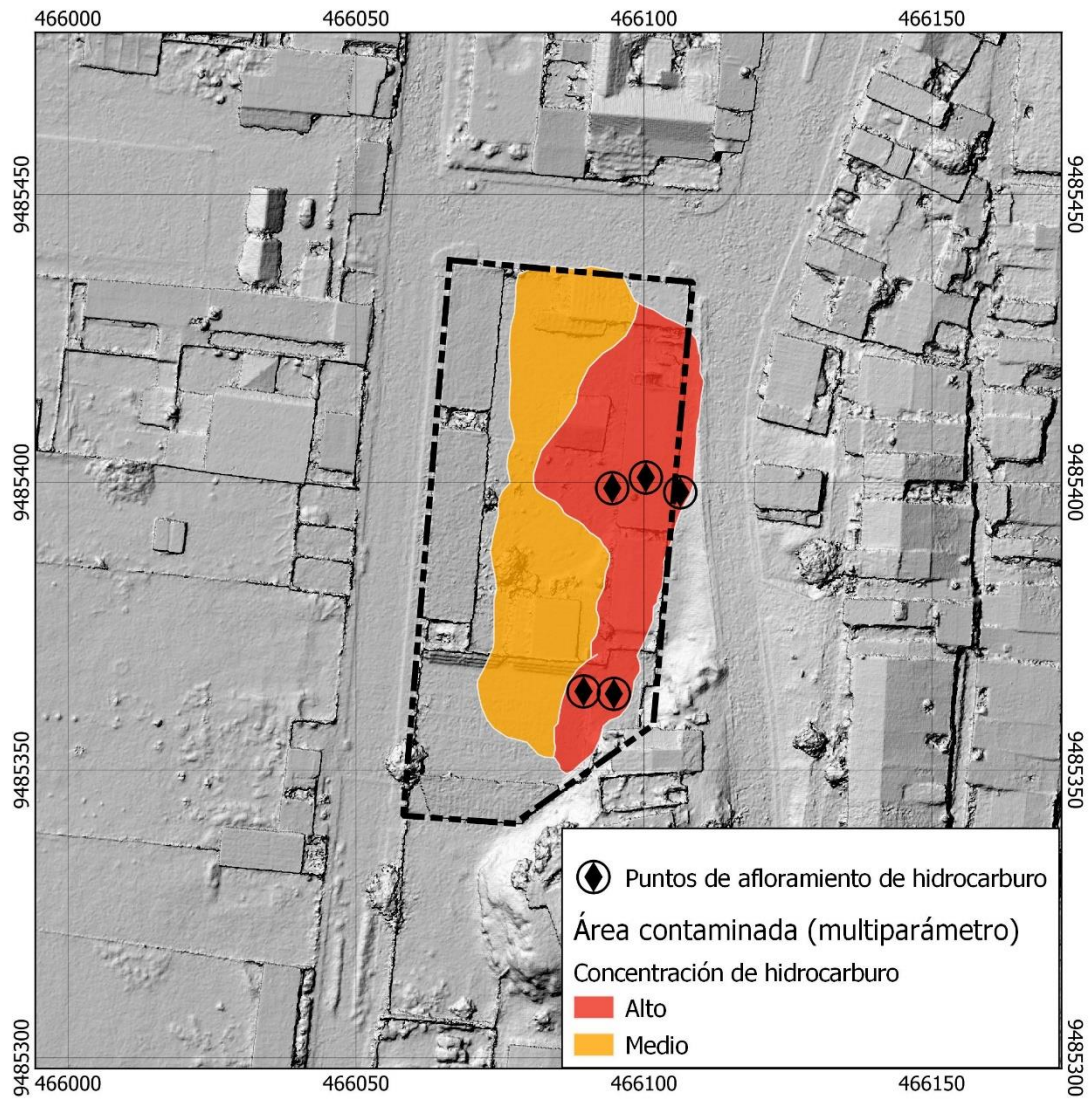
*Figura 34. Mapa de concentración de hidrocarburo en el suelo, generado a partir de métodos geofísicos, monitoreo de radón, pruebas de permeabilidad y cartografiado geológico.*

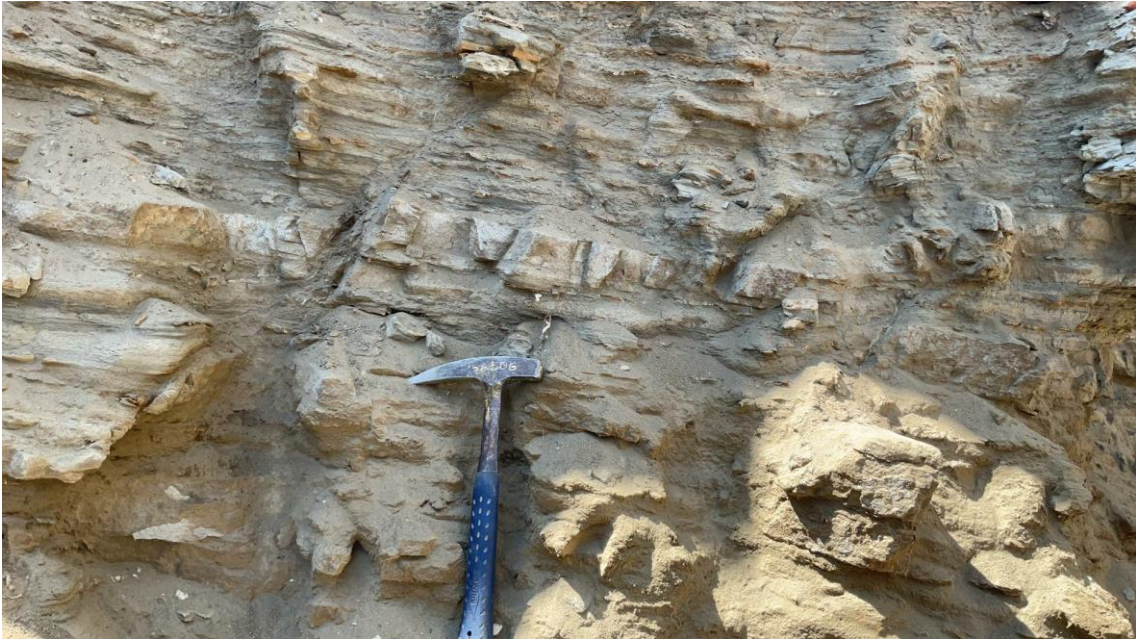
Foto a. Fallas normales N-S en la calicata 2.

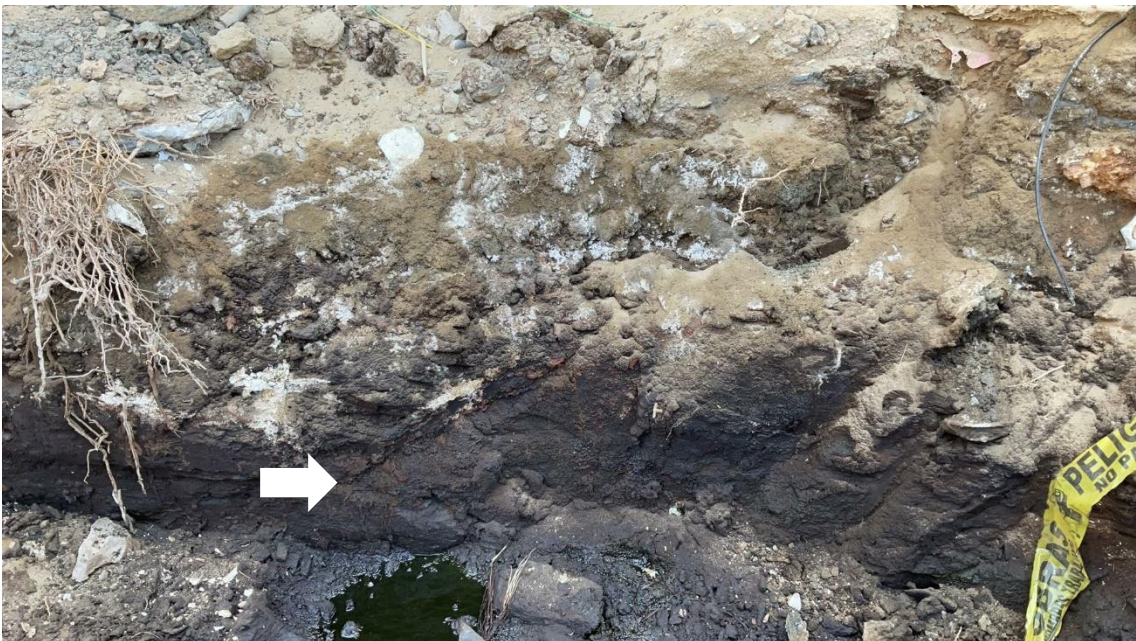
Foto b. Fallas E-W (flecha blanca) en la calicata ubicada en el jardín del colegio. Nótese la arenisca saturada en hidrocarburo.

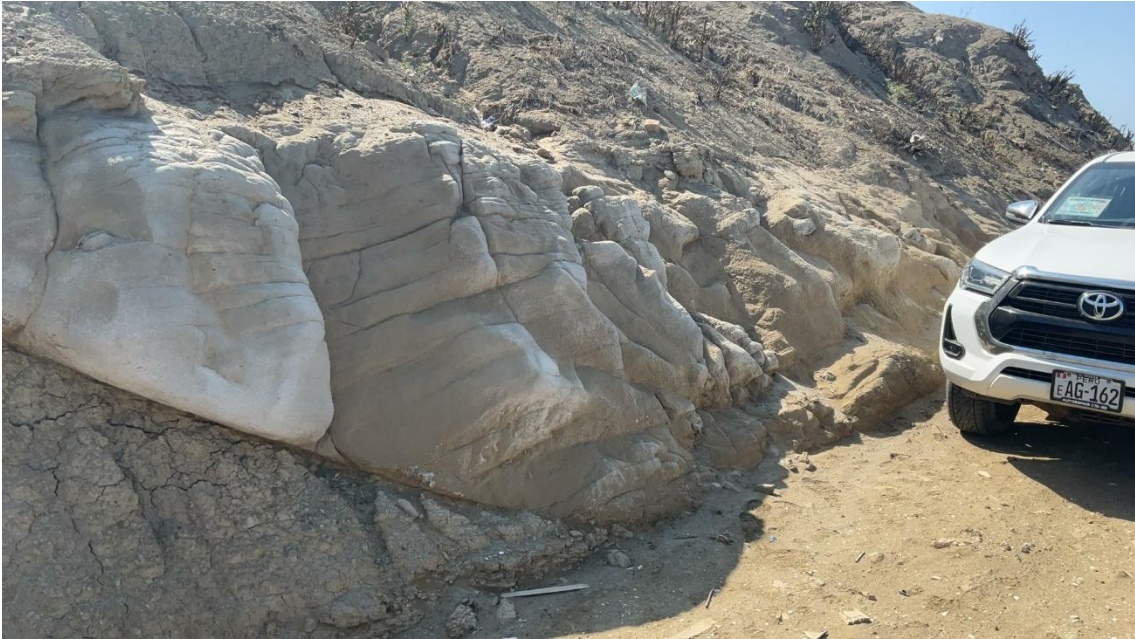
Foto c. Falla normal E-W afectando secuencias sedimentarias del Grupo Salina. Esta falla se encuentra ubicado a 400 metros del colegio en dirección NEE.

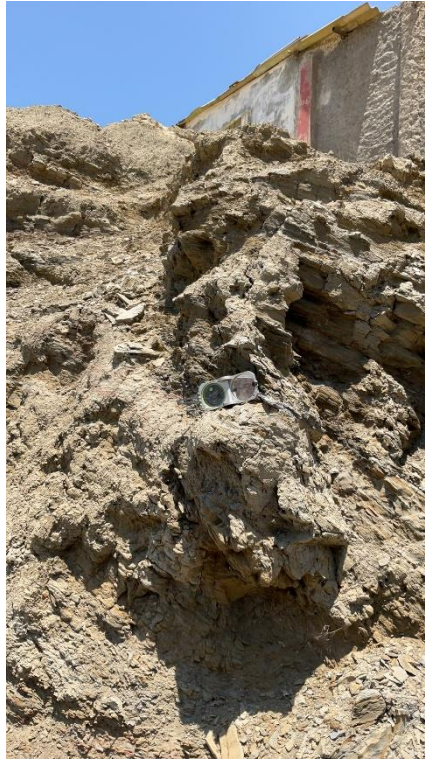
Foto e. Falla normal N-S afectando secuencias sedimentarias del Grupo Salina. Esta falla se encuentra ubicado en el patio posterior del colegio.

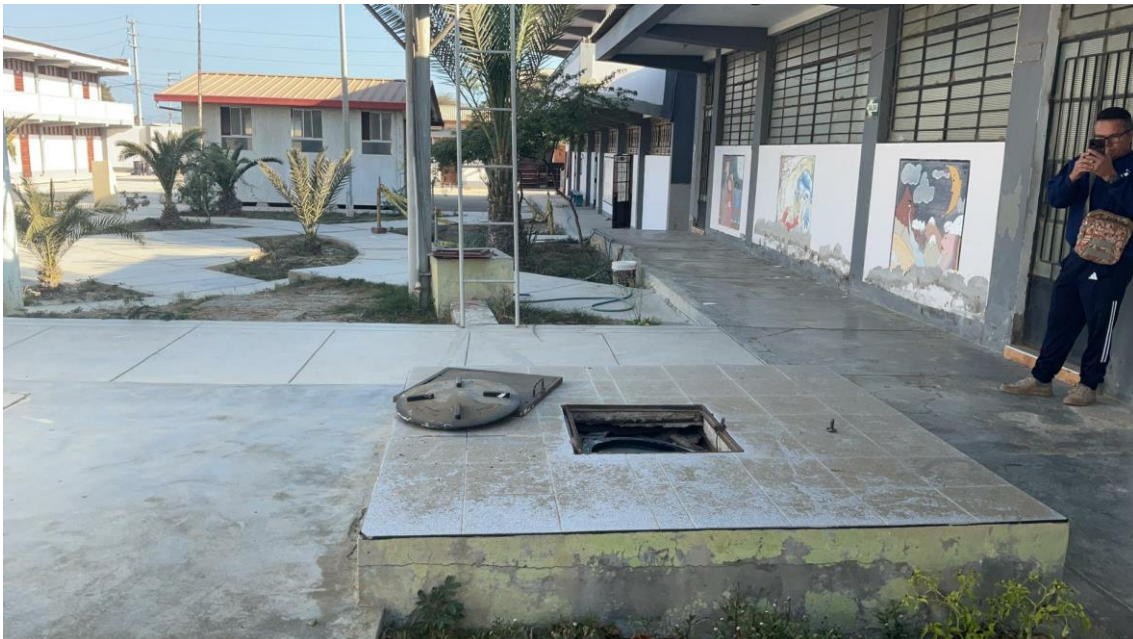
Si bien es cierto en la zona no existen actividades de riego, si fue posible identificar un tanque de agua instalado en un pozo sin revestimiento en las inmediaciones de los baños para los escolares de la institución educativa (ver fotos f y g en anexos). Este tanque de agua a primera vista luce sin mantenimiento, con pliegues en sus paredes y grietas asociadas a estas deformaciones. Este tanque alimenta mediante una bomba a otro tanque elevado (Figura 32).

Foto f. Ubicación de tanque de agua enterrado.

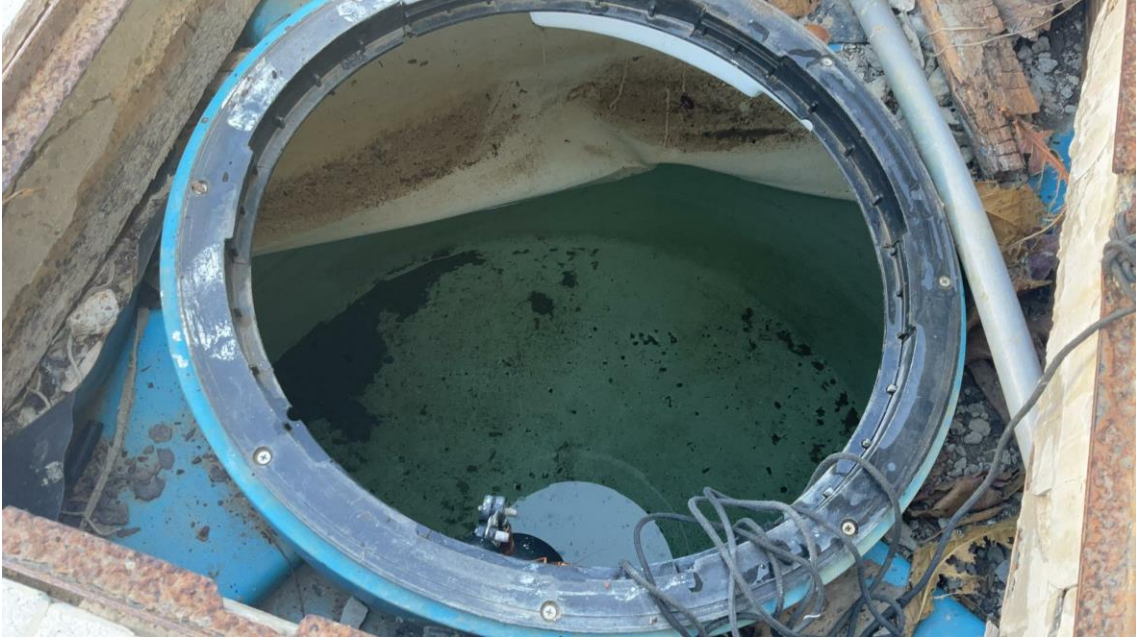
- El tanque de agua enterrado en las inmediaciones del colegio, situado sobre la secuencia arenosa, presenta signos evidentes de deterioro, incluyendo grietas y pliegues. Esta condición facilita la infiltración de agua en el suelo y/o roca circundante que alberga el depósito. Nuestras pruebas, al llenar el tanque, revelaron una clara relación entre la falta de mantenimiento y el aumento en los niveles de hidrocarburo.

Foto g. Tanque de agua enterrado. Se puede observar los plieques del tanque, los cuales presentan grietas. Coordenadas UTM: 466090.76/9485377.57.

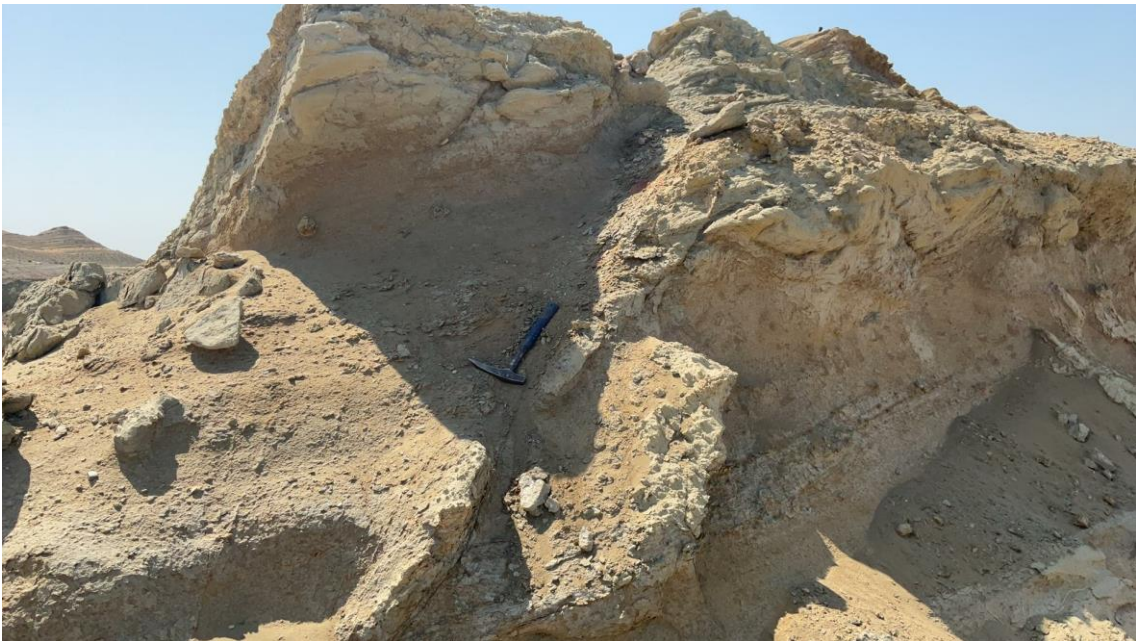
Foto i. Falla normal N-S afectando secuencias sedimentarias de la Formación Palegedra. Punto ubicado a 970 m al sureste del colegio.
