DIRECCIÓN DE GEOLOGÍA AMBIENTAL Y RIESGO GEOLÓGICO

**Informe Técnico N° A7456**

# EVALUACIÓN DE ZONAS CRÍTICAS POR PELIGROS GEOLÓGICOS ANTE EL FENÓMENO EL NIÑO 2023-2024 EN EL DEPARTAMENTO DE LAMBAYEQUE

DICIEMBRE  
2023

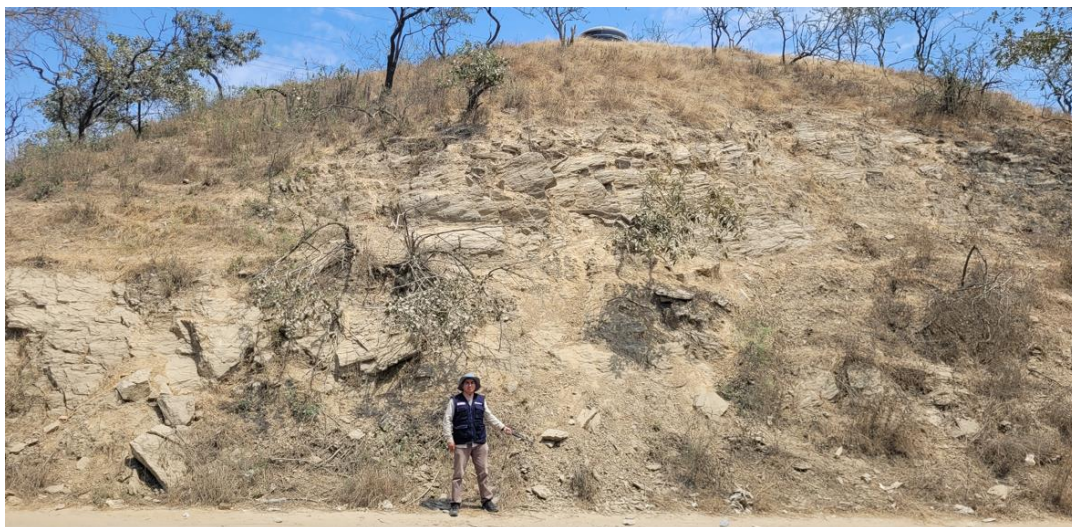
Corresponde a las unidades: Complejo de Olmos (Unidades Salas y Salinas) y Formación Ñaupe; que varían desde gneis y esquistos a filitas, o cuarcitas muy fracturadas y altamente meteorizadas (fotografía 13) que tienen edades desde el Neo Proterozoico hasta el Devónico, conforman colinas y montañas con relieve de suave a agreste, vegetación regular a escasa, y terrenos con pendiente fuerte a muy fuerte.

**Fotografía 13.** Macizo de esquistos muy fracturados y altamente meteorizados del Grupo Salas. Coordenadas E: 643871; N: 9327786 (11/09/2023).

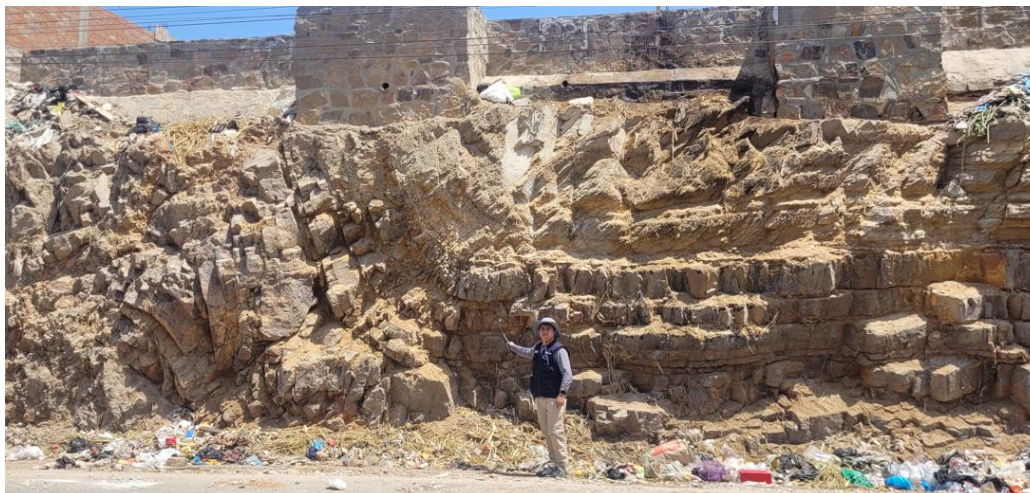
**Fotografía 14.** Macizo rocoso de areniscas muy fracturadas y altamente meteorizadas del Grupo Goyllarisquizga en la vía PE-1N. Coordenadas E: 624507; N: 9251707 (18/09/2023).

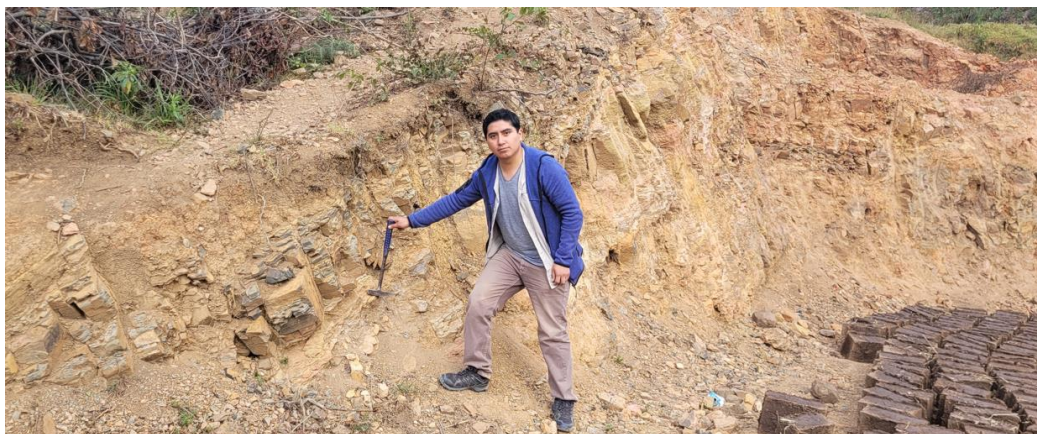
**Fotografía 15.** Macizo rocoso de tobas andesíticas intercaladas con lutitas muy fracturadas y altamente meteorizadas de la Formación Porculla. Coordenadas E: 691814; N: 9331484 (13/09/2023).

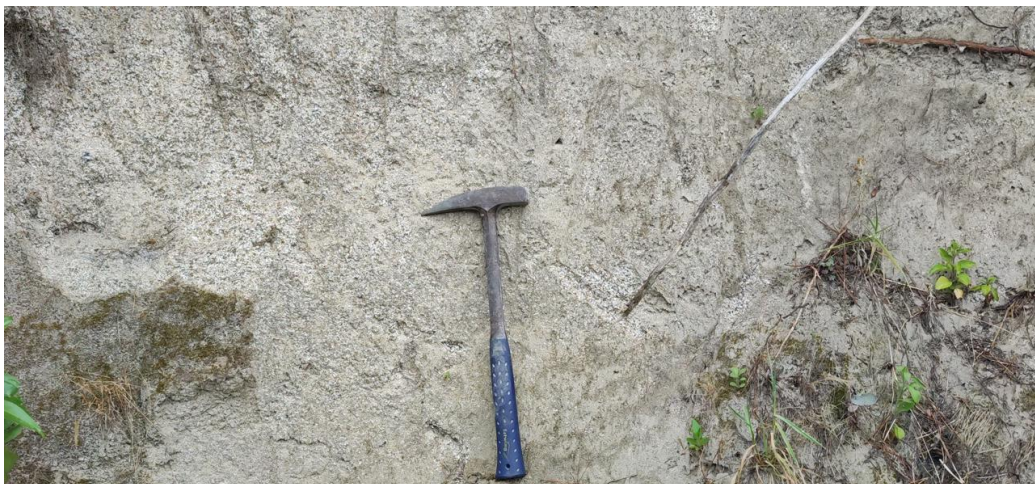
**Fotografía 16.** Macizo rocoso granodiorítico poco fracturado y altamente meteorizado en la localidad de Huayabamba. Coordenadas E: 677038; N: 9330558 (12/09/2023).

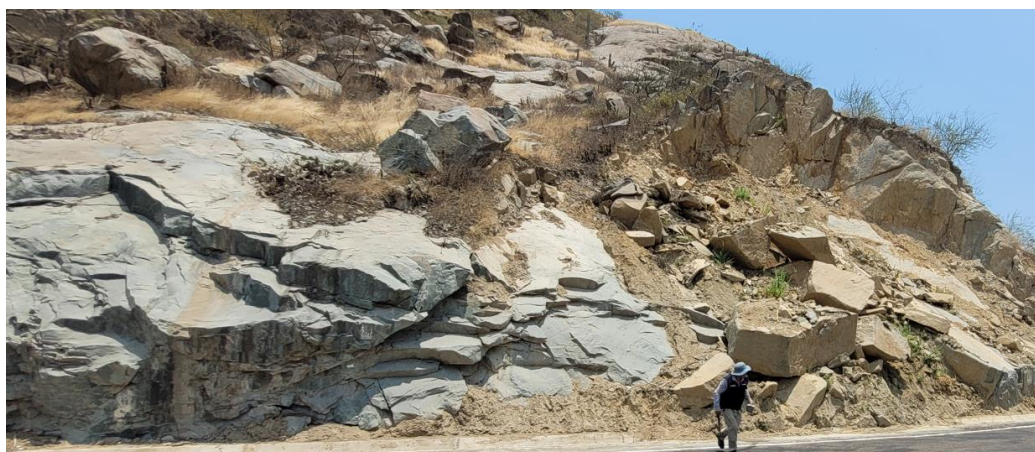
**Fotografía 17.** Macizo rocoso diorítico poco fracturado y medianamente meteorizado en la vía PE-06A. Coordenadas E: 665799; N: 9254365 (27/09/2023).

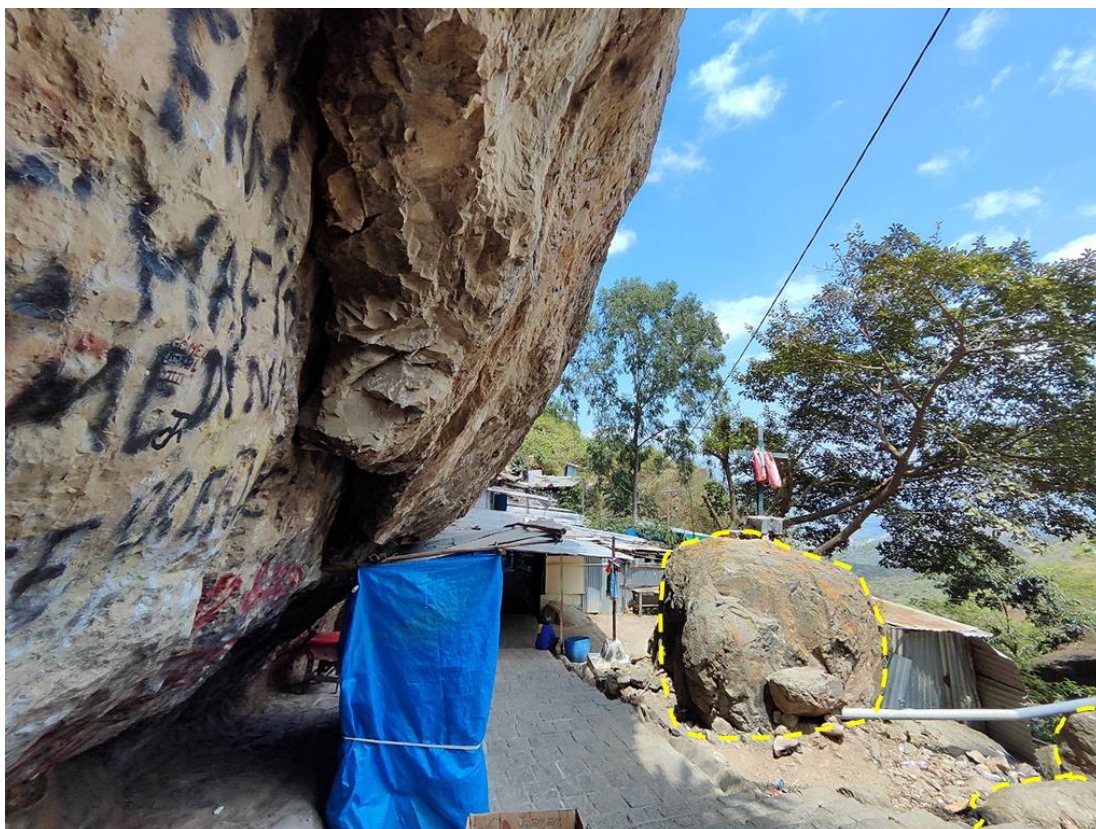
**Figura 23.** Bloques de caída de rocas en el Cerro Chalpón, Motupe (ZC 14-145), se aprecia la pendiente muy escarpada del talud y las viviendas y puestos comerciales expuestos.

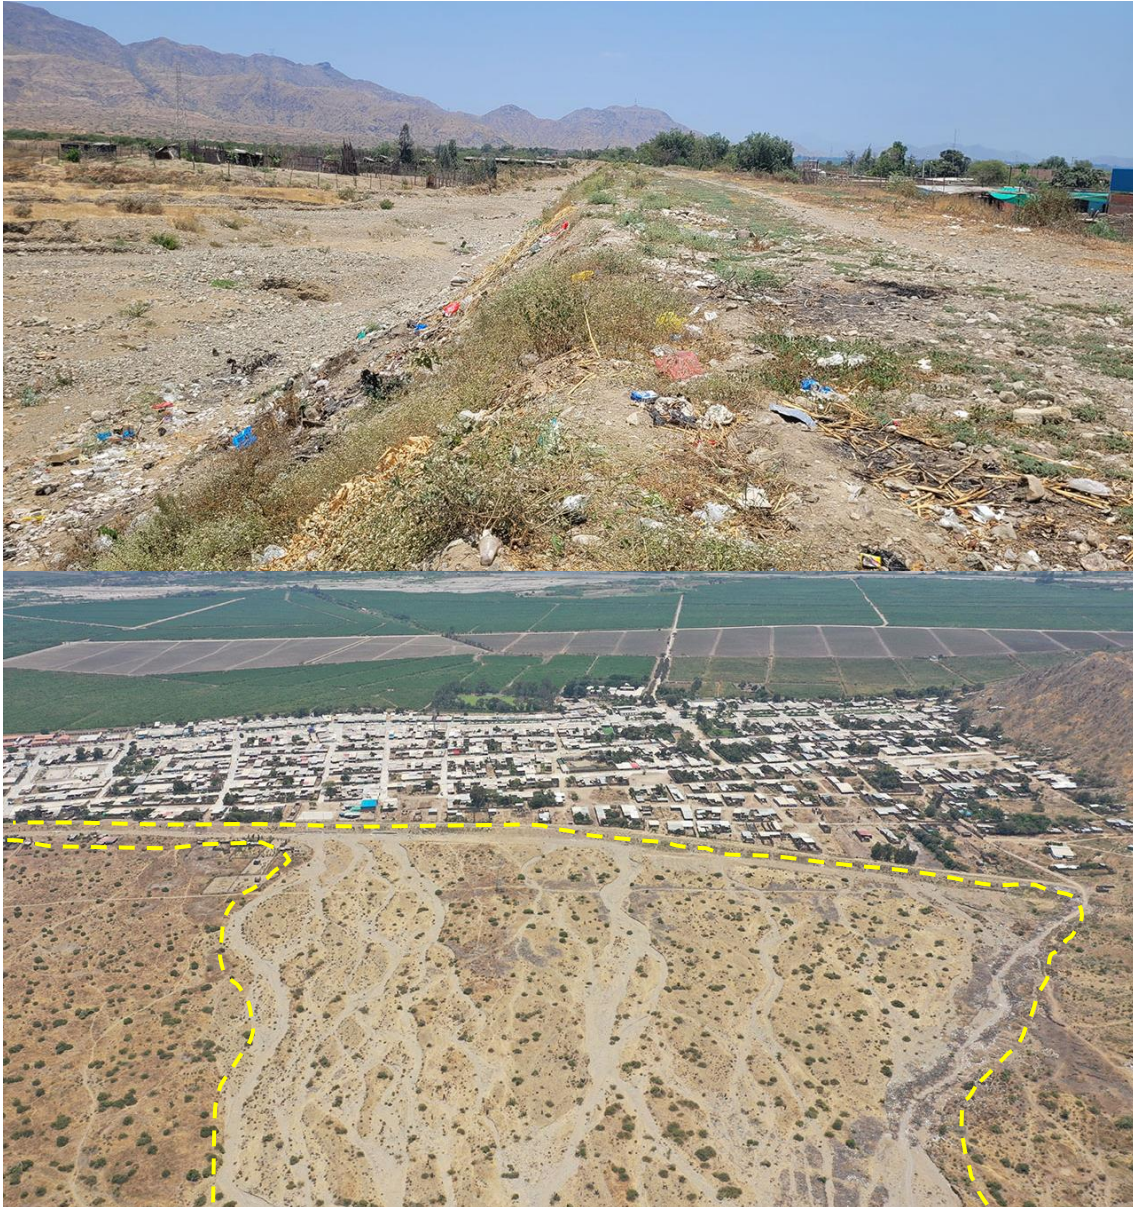
**Fotografía 34.** Zona crítica 14-003, flujo de detritos en la localidad de Pampa Grande que podría afectar 8 viviendas, de colapsar el terraplén gran parte del sector urbano se vería afectado. Coordenadas E: 668188; N:9253547. (28/09/23).

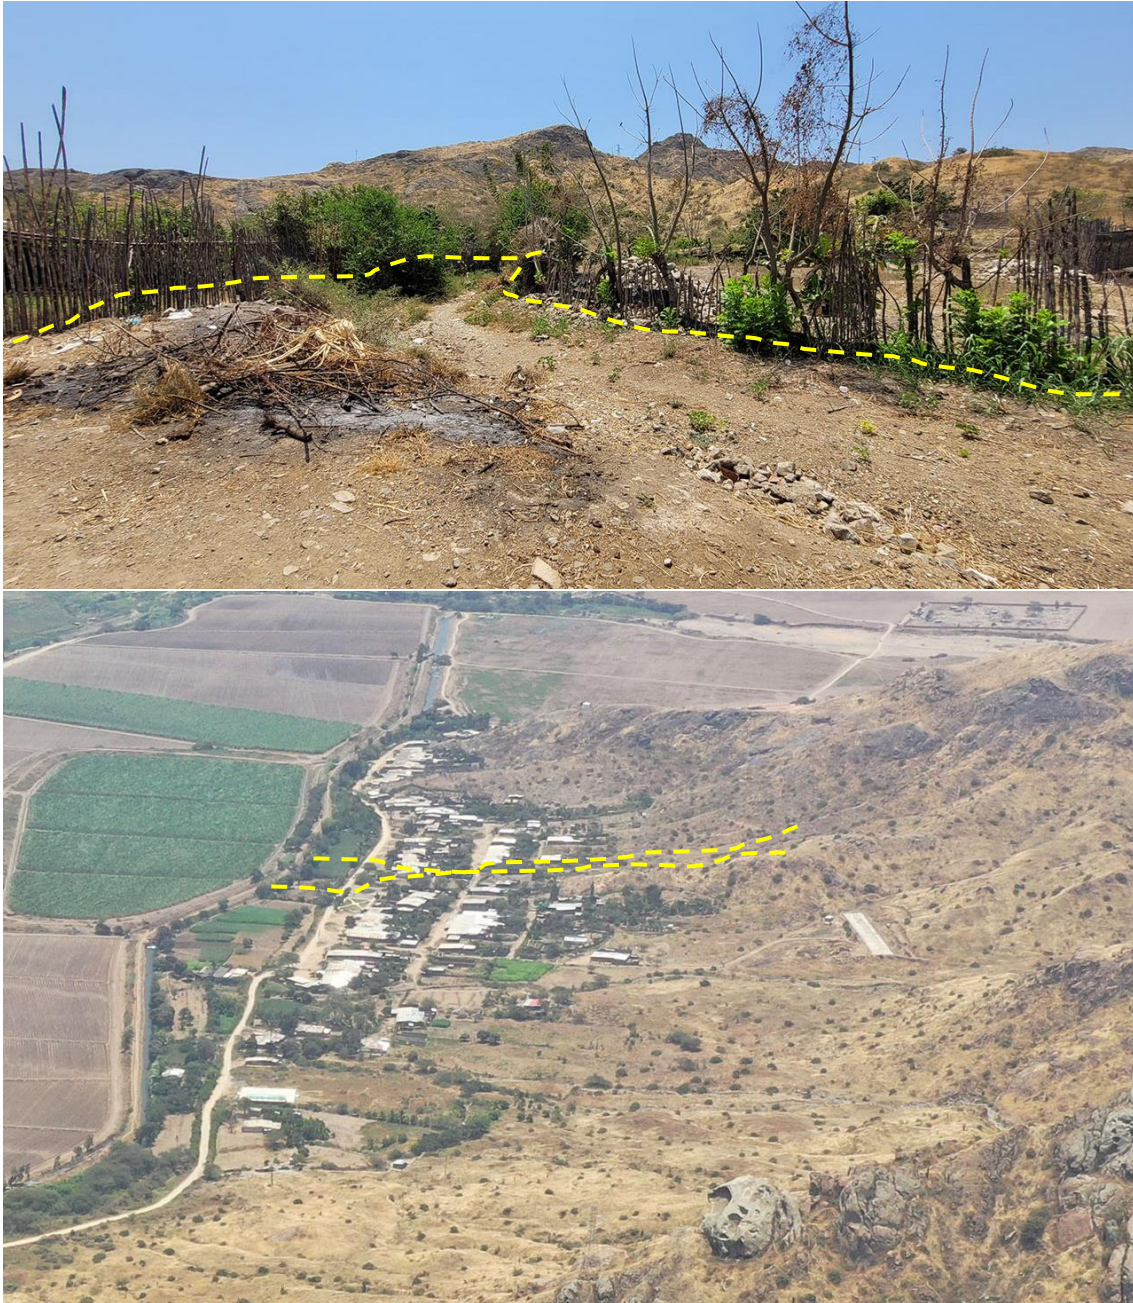
**Fotografía 35.** Zona crítica 14-004, flujo de detritos en la localidad de Boca de Tigre que podría afectar 5 viviendas. Coordenadas E: 669922; N:9255541. (28/09/23).

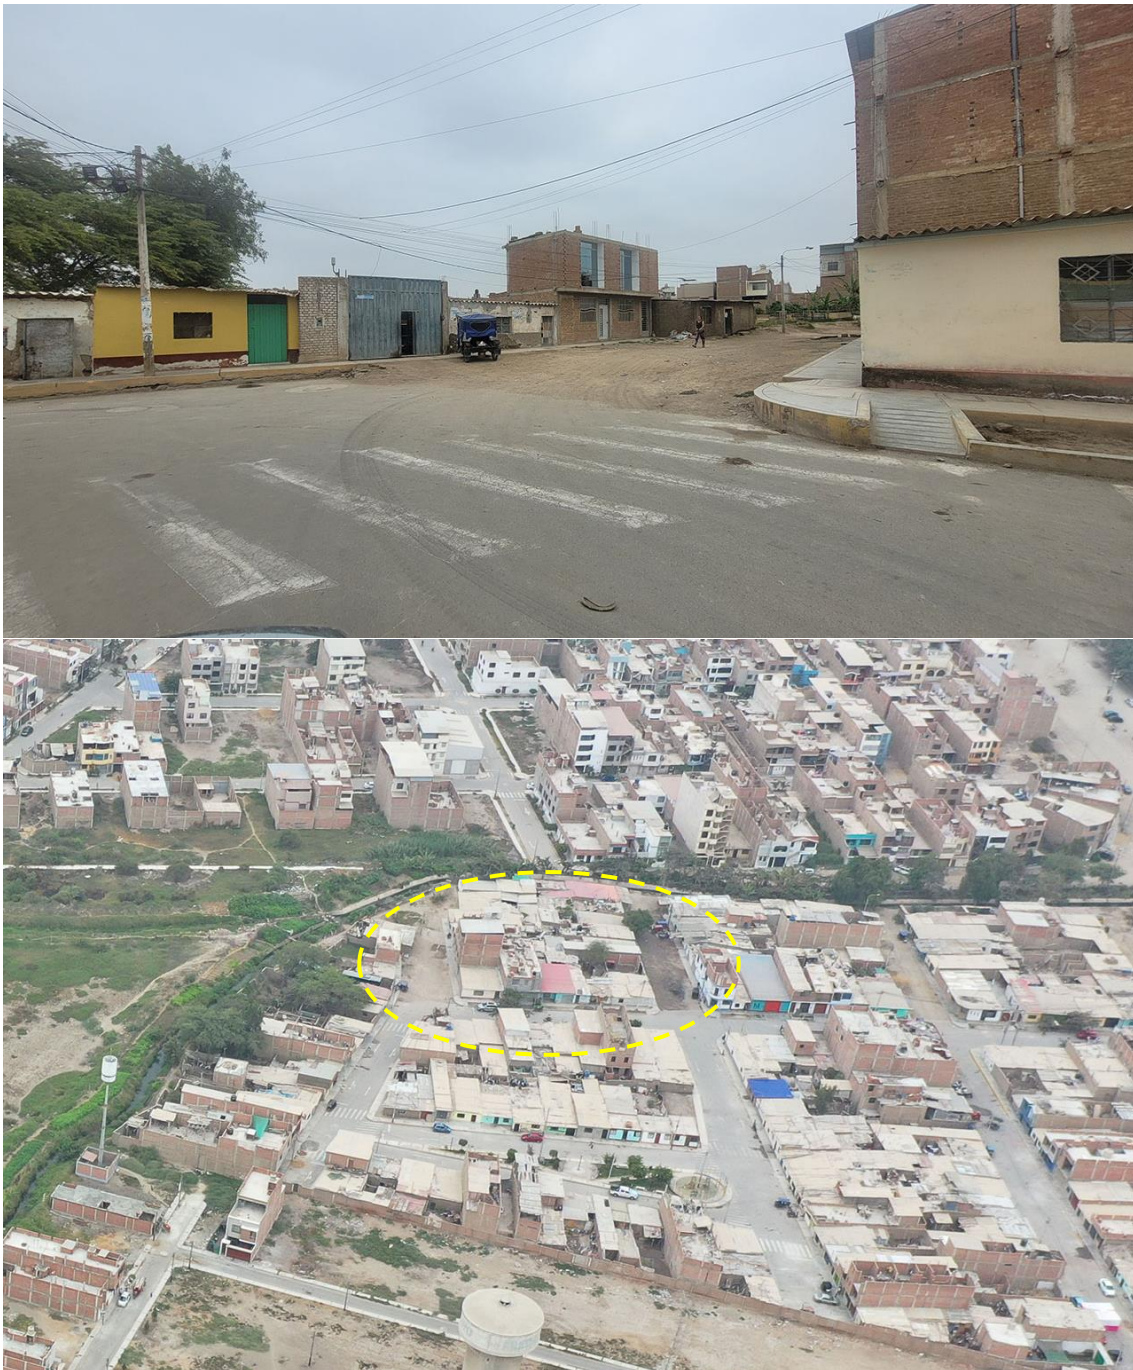
Cód. en mapa	Tipo de peligro	Sector/Poblado	Observaciones Ingeniero - geológicas	Vulnerabilidad y/o daños ocasionados	Recomendaciones anteriores	Recomendación implementada	Nuevas Recomendaciones
14-031	Inundación pluvial	Prolongación Víctor Raúl (La Victoria) Zona: 17S E: 626775; N: 9249110	Esta zona se ubica en un sector urbano con proximidad a un canal de regadío, la geoforma representa una planicie aluvial antropizada con pendiente suave, la litología corresponde a un depósito antrópico de composición variada. Se registran constantes eventos de inundación pluvial debido al deficiente sistema de drenaje actual (fotografía 62).	5 viviendas afectadas en el 2023. 15 viviendas en peligro.	-	-	Se debe descolmatar y dar mantenimiento continuo al canal de regadío que surca el sector, además de mejorar el sistema de drenaje pluvial y capacitar a la población en GRD.
14-032	Inundación fluvial	Las Vegas (Lagunas) Zona: 17S E: 643542; N: 9219444	Este sector se ubica en las partes bajas del río Zaña, corresponde a una planicie inundable con pendiente de llana a suave, mientras la litología corresponde a un depósito fluvial de arenas y gravas sueltas. El río Zaña suele desbordarse e inundar una amplia zona de cultivos, vías y algunas viviendas (fotografía 63).	10 viviendas y 70 m de trocha carrozable afectados durante el FEN 2017 y el 2023. 15 viviendas cercanas en peligro.	Reforestar y hacer muros en ambas márgenes del río. Preservar como patrimonio natural ya que es zona ecológica	Rehabilitación parcial de la trocha carrozable.	Se debe construir defensa ribereña adecuada, de preferencia de piedra volteada, además se debe programar actividades de descolmatación del cauce del río, también se debe reubicar a las viviendas cercanas al cauce en peligro, capacitar a la población en GRD y mantener una comunicación directa y oportuna a la población sobre situaciones de peligro y emergencias.

**Fotografía 62.** Zona crítica 14-031, inundación pluvial en la localidad de Prolongación Víctor Raúl que podría afectar 15 viviendas. Coordenadas E: 626775; N:9249110. (19/09/23).

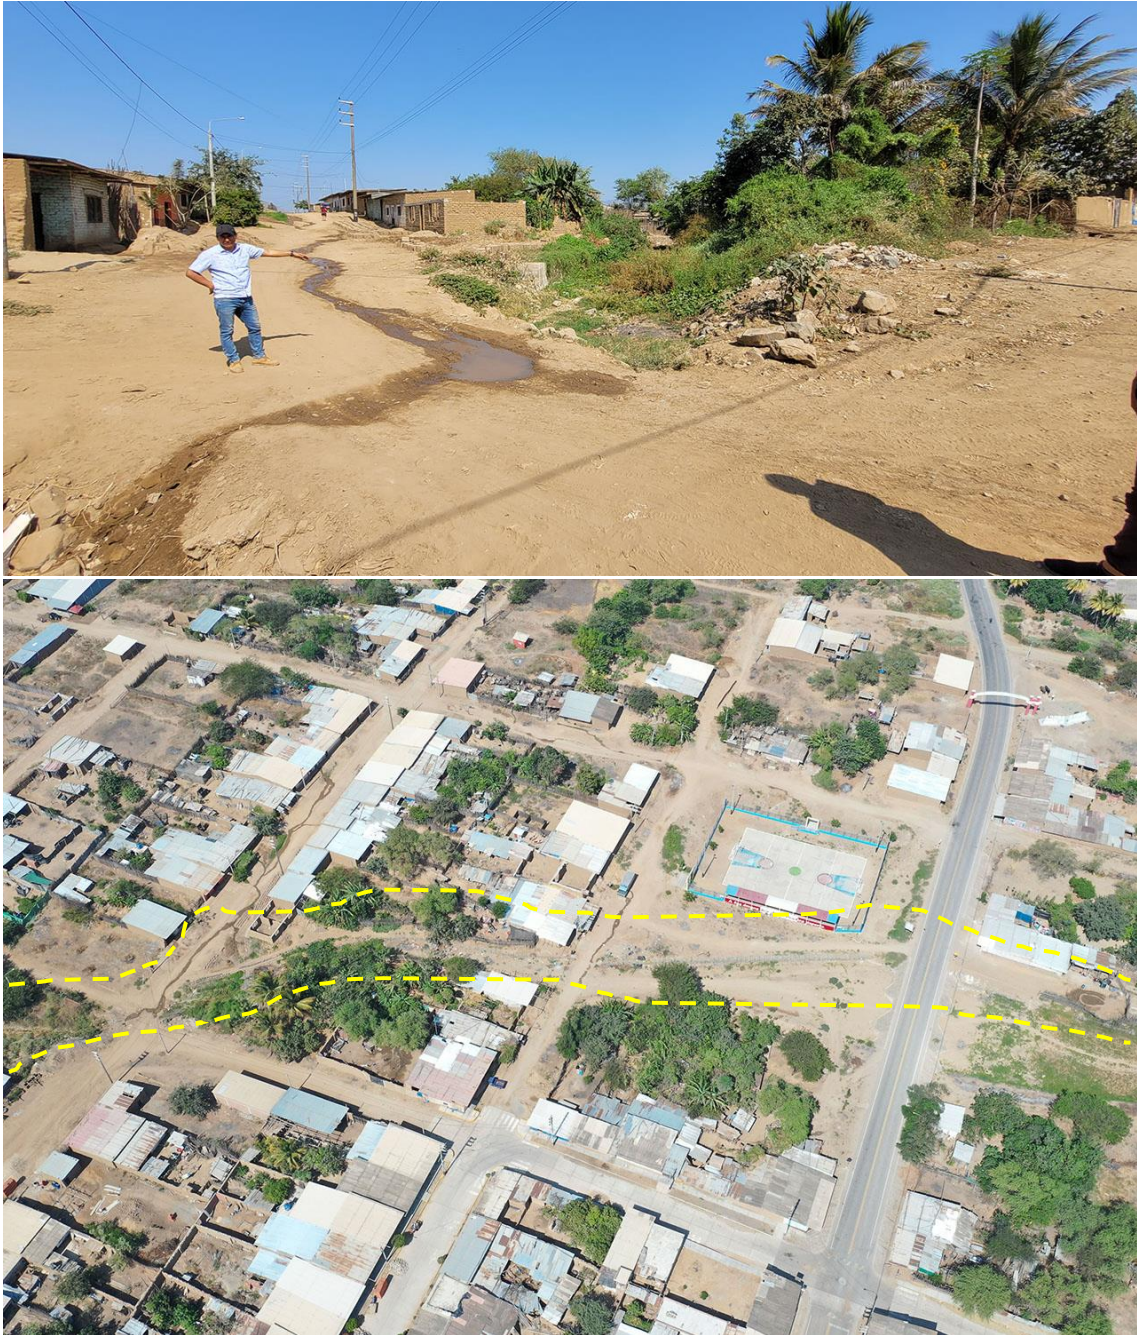
**Fotografía 70.** Zona crítica 14-039, flujo de detritos en la localidad de San Juan de Miraflores que podría afectar 5 viviendas. Coordenadas E: 682698; N:9239697. (22/09/23).

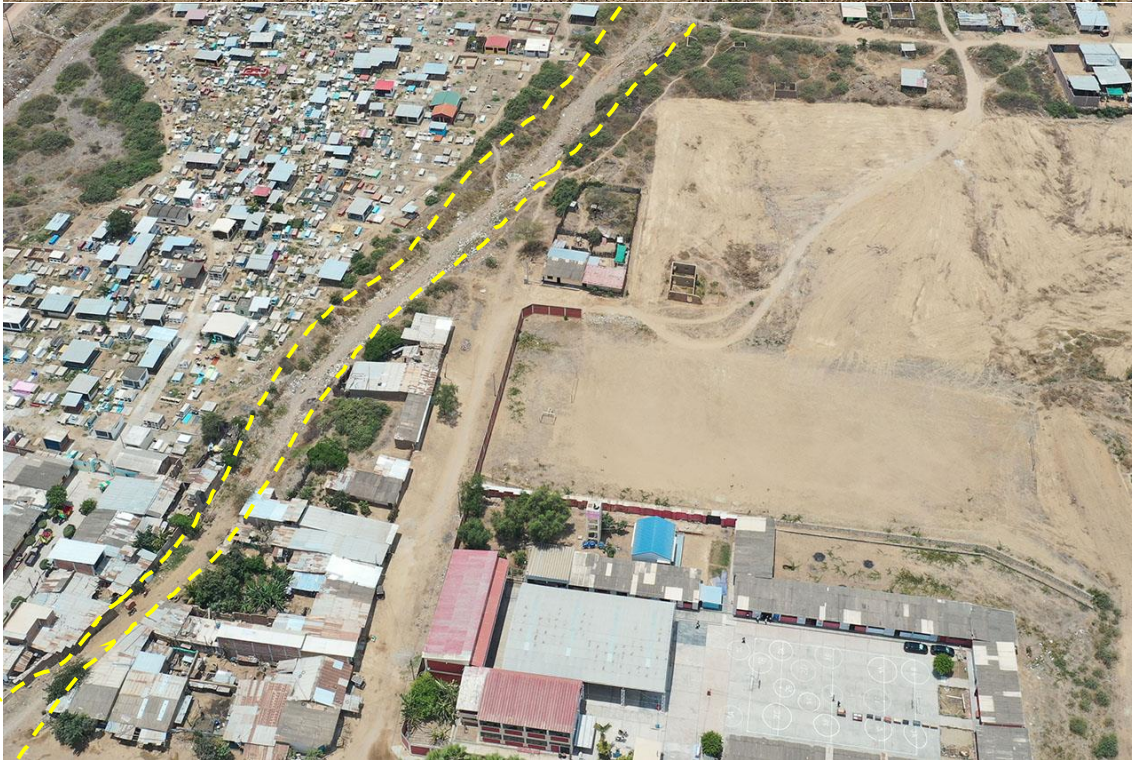
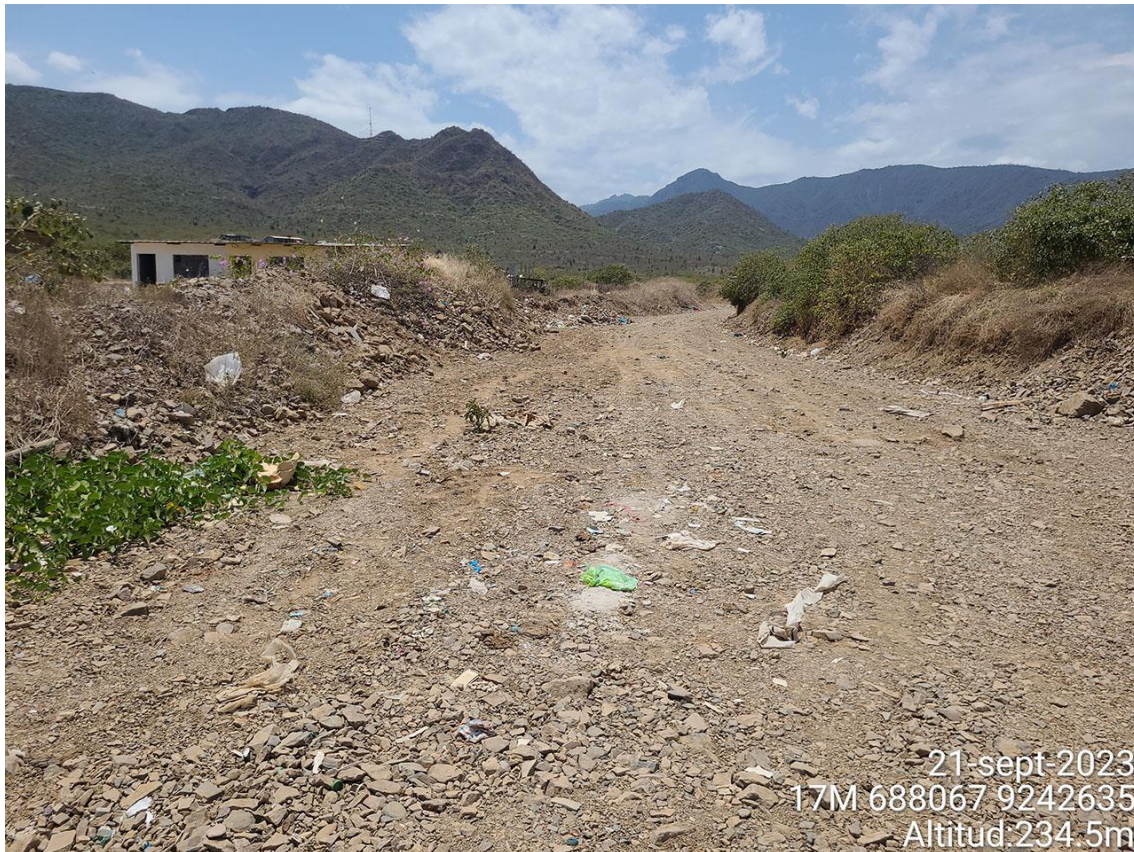
14-043	Flujo de detritos	Quebrada El Cementerio 1 (Oyotún)  Zona: 17S E: 688062; N: 9242526	La zona corresponde a una quebrada que cruza el sector sur del cementerio de Oyotún y atraviesa todo el casco urbano, corresponde a un piedemonte proluvial con pendiente suave y litología de depósito proluvial con bloques y cantos sub angulosos de hasta 0.5 m de diámetro. En la quebrada discurren flujos de detritos que afectan a viviendas y terrenos aledaños (fotografía 74).	2 viviendas y 50 m de una vía afectadas en el 2023. 3 viviendas cercanas en peligro.	Reubicación	-	Es necesario la canalización definitiva de la quebrada, definir y hacer respetar fajas marginales intangibles, programar actividades de descolmatación, reubicar a las viviendas en peligro y capacitar a la población en GRD. También es necesario una evaluación de riesgos EVAR detallada para determinar medidas de control adicionales.

**Fotografía 74.** Zona crítica 14-043, flujo de detritos en la localidad de Quebrada El Cementerio 1 que podría afectar 3 viviendas y 50 m de una vía. Coordenadas E: 688062; N:9242526. (21/09/23).

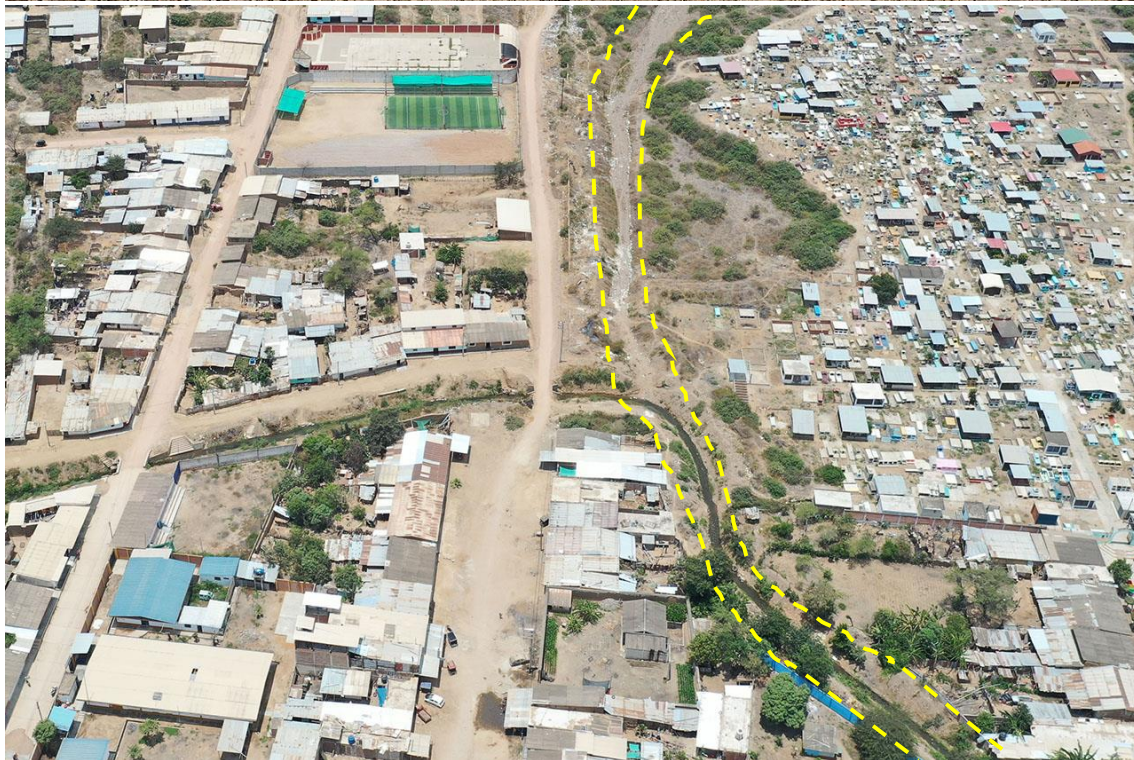
**Fotografía 75.** Zona crítica 14-044, flujo de detritos en la localidad de Quebrada El Cementerio 2 que podría afectar 2 viviendas y 20 m de una vía. Coordenadas E: 688066; N:9242635. (21/09/23).

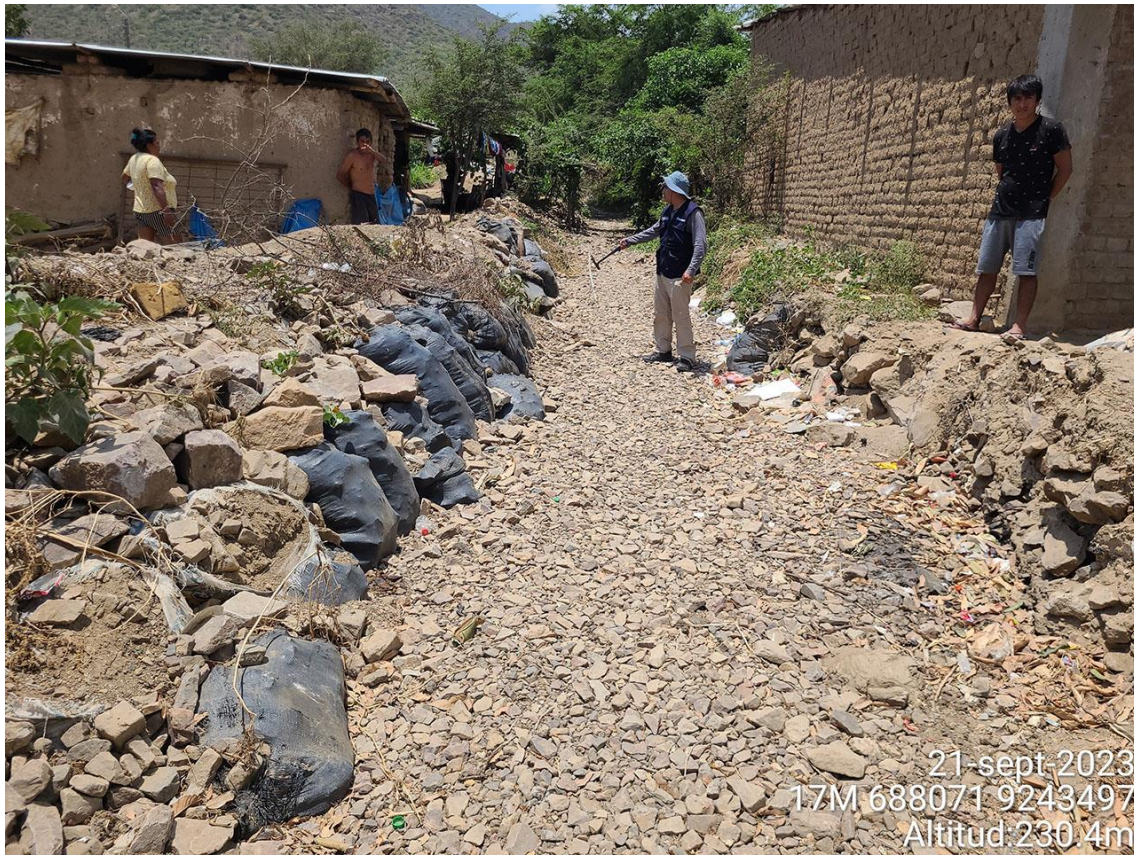
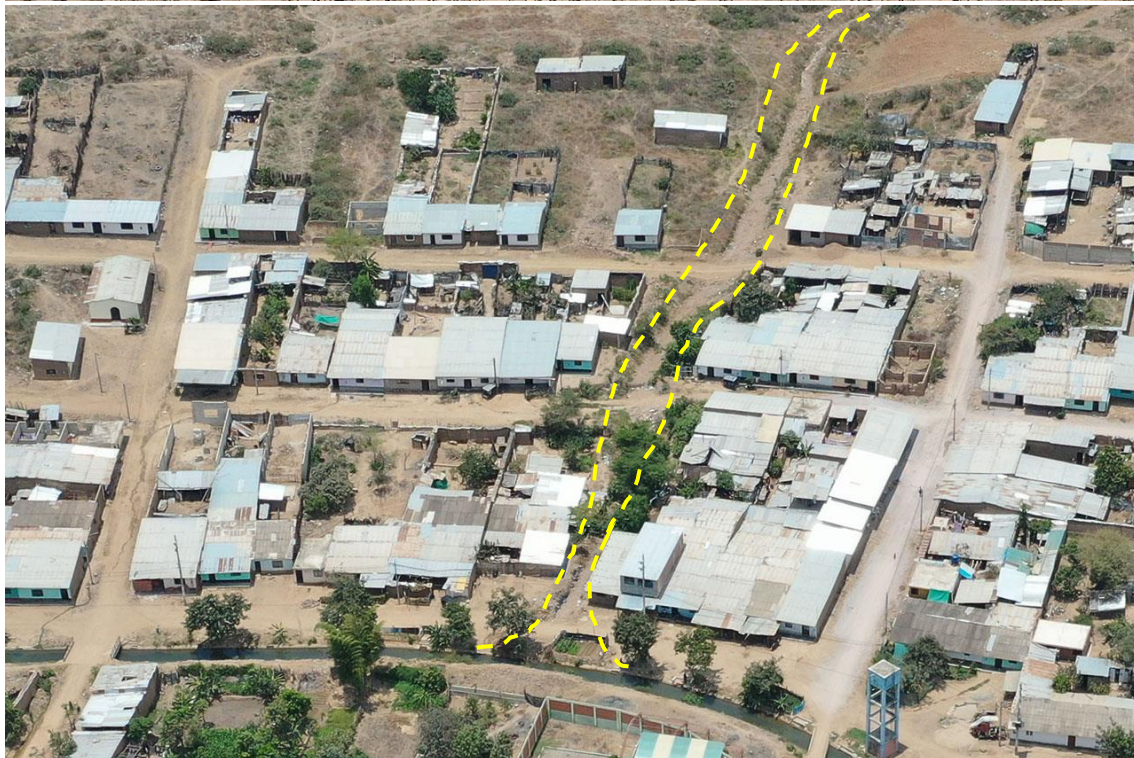
**Fotografía 76.** Zona crítica 14-045, flujo de detritos en la localidad de Quebrada San Juan que podría afectar 10 viviendas y 20 m de una vía. Coordenadas E: 688071; N:9243496. (21/09/23).

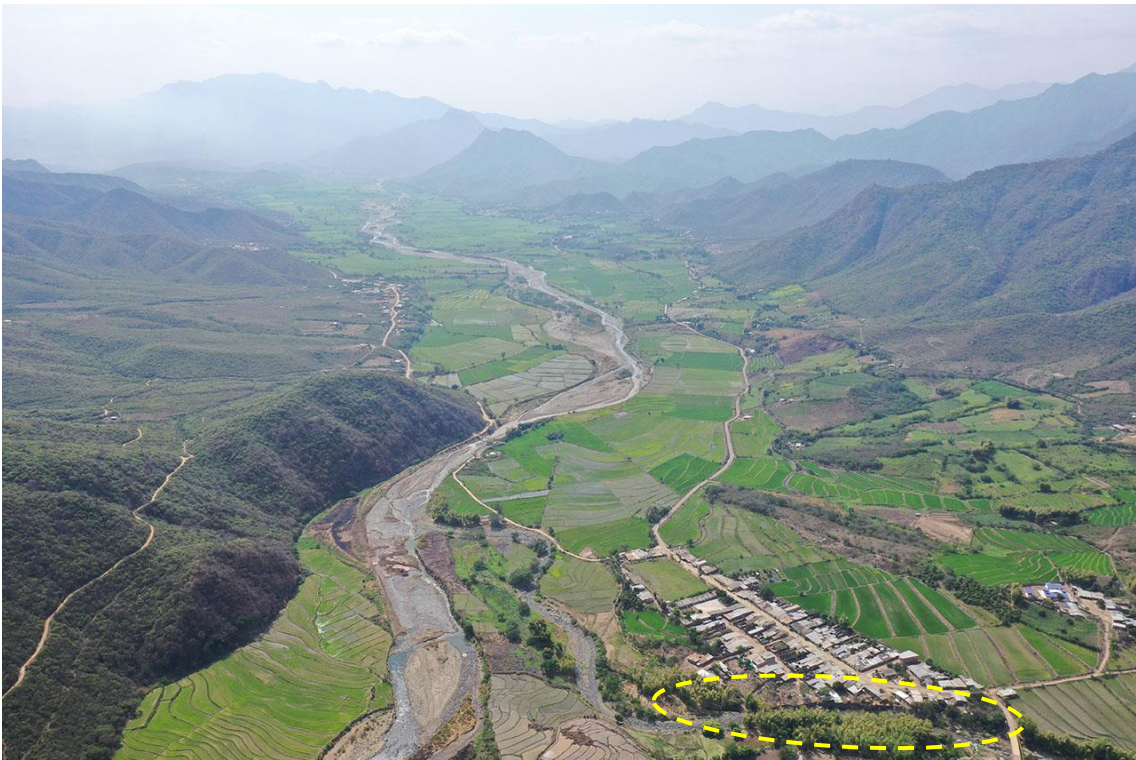
**Fotografía 83.** Zona crítica 14-052, erosión fluvial en la localidad de Espinal que podría afectar 1 puente de la vía PE-1NI y 7 viviendas. Coordenadas E: 698671; N:9245798. (22/09/23).

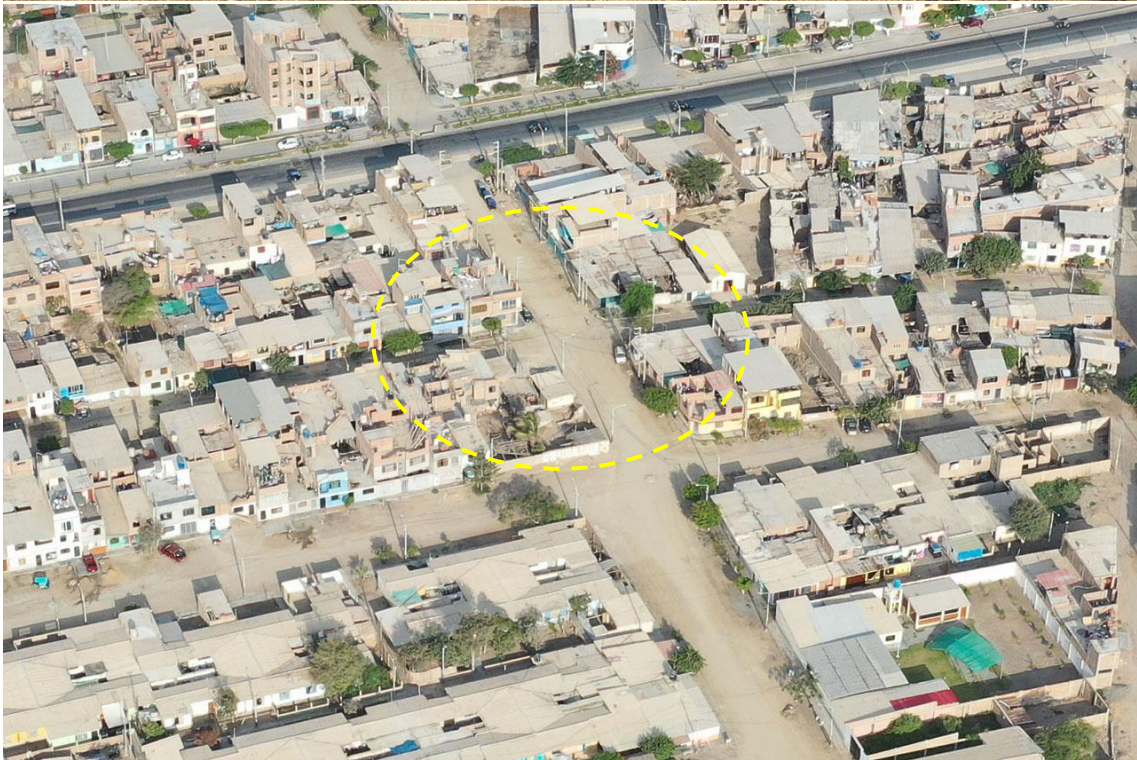
**Fotografía 84.** Zona crítica 14-053, inundación pluvial en la localidad de Pisci pueblo que podría afectar 15 viviendas. Coordenadas E: 635730; N:9257324. (16/09/23).

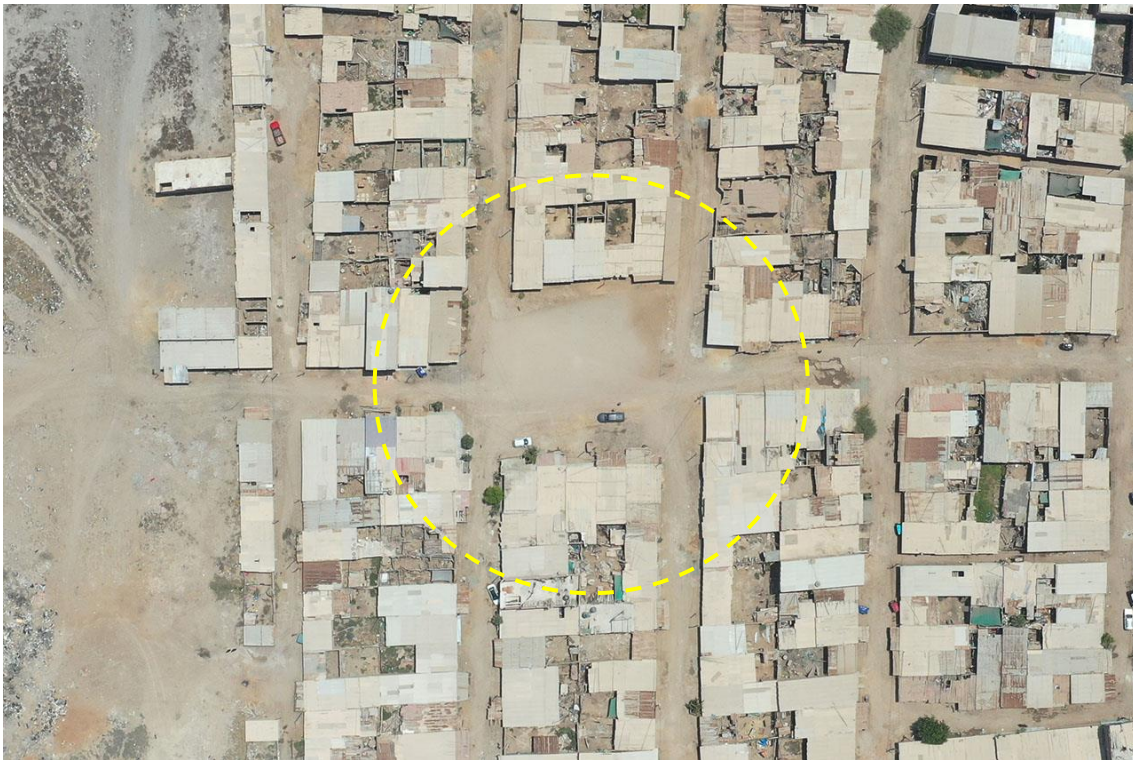
**Fotografía 89.** Zona crítica 14-058, inundación pluvial en la localidad de AA.HH. Nadine Heredia que podría afectar 25 viviendas. Coordenadas E: 623860; N:9251946. (18/09/23).

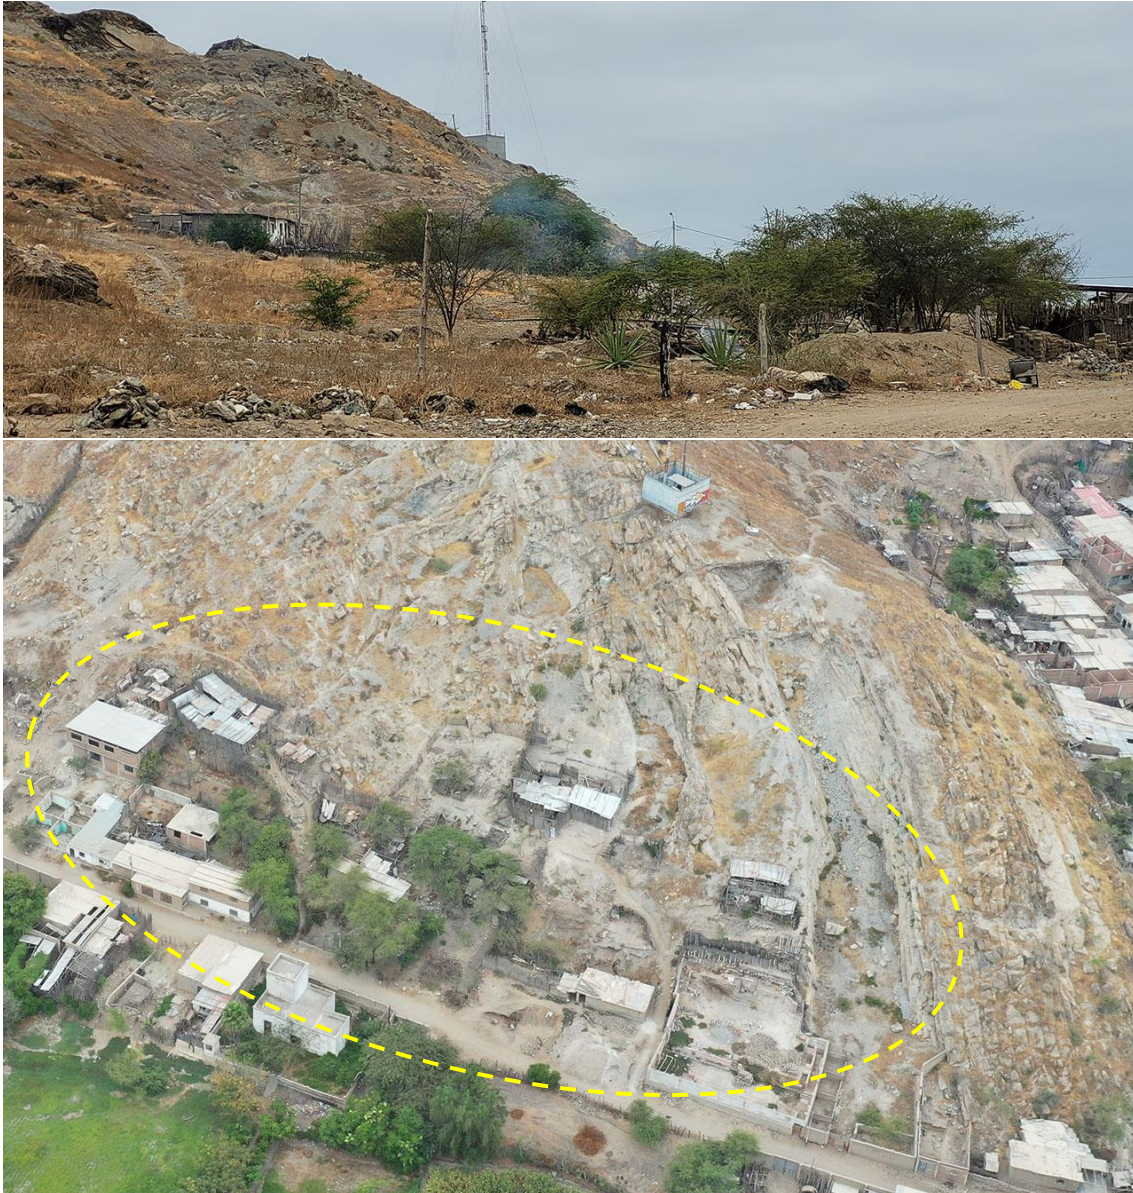
**Fotografía 100.** Zona crítica 14-069, Caída de rocas en la localidad de La Mariposa que podría afectar 3 viviendas. Coordenadas E: 651059; N:9246388. (23/09/23).

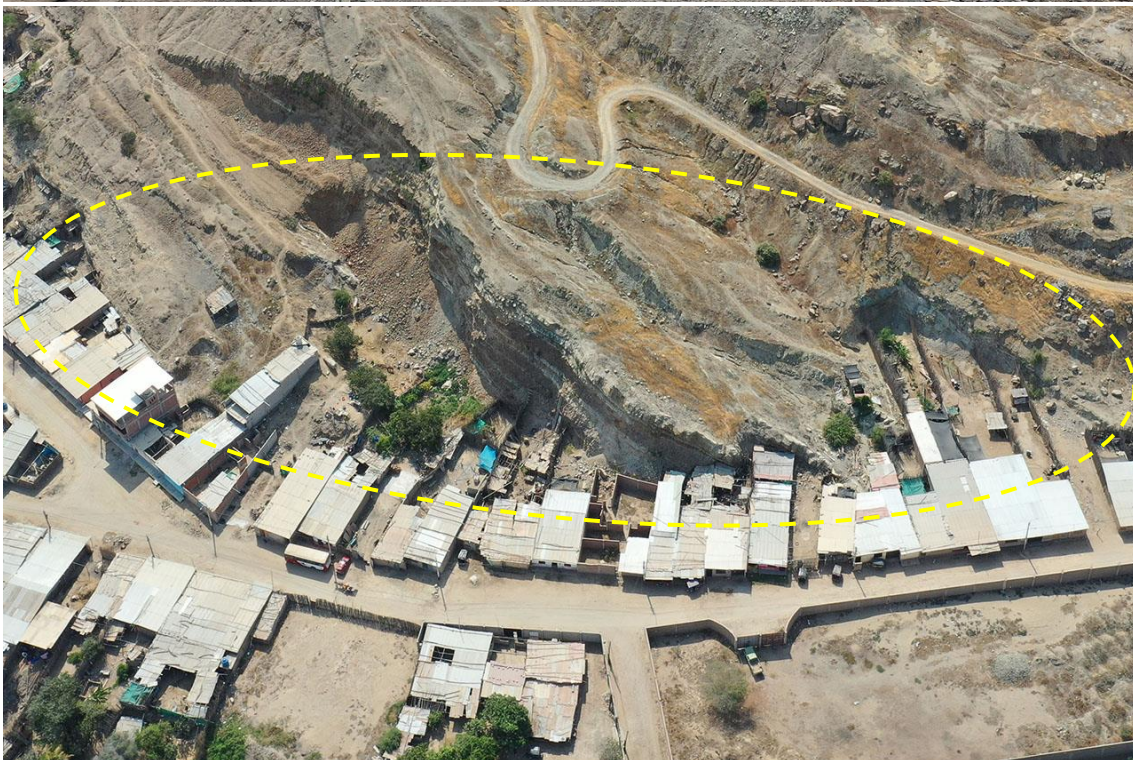
**Fotografía 102.** Zona crítica 14-071, Caída de rocas en la localidad de Cerro Corvacho que podría afectar 10 viviendas. Coordenadas E: 656882; N:9234637. (20/09/23).

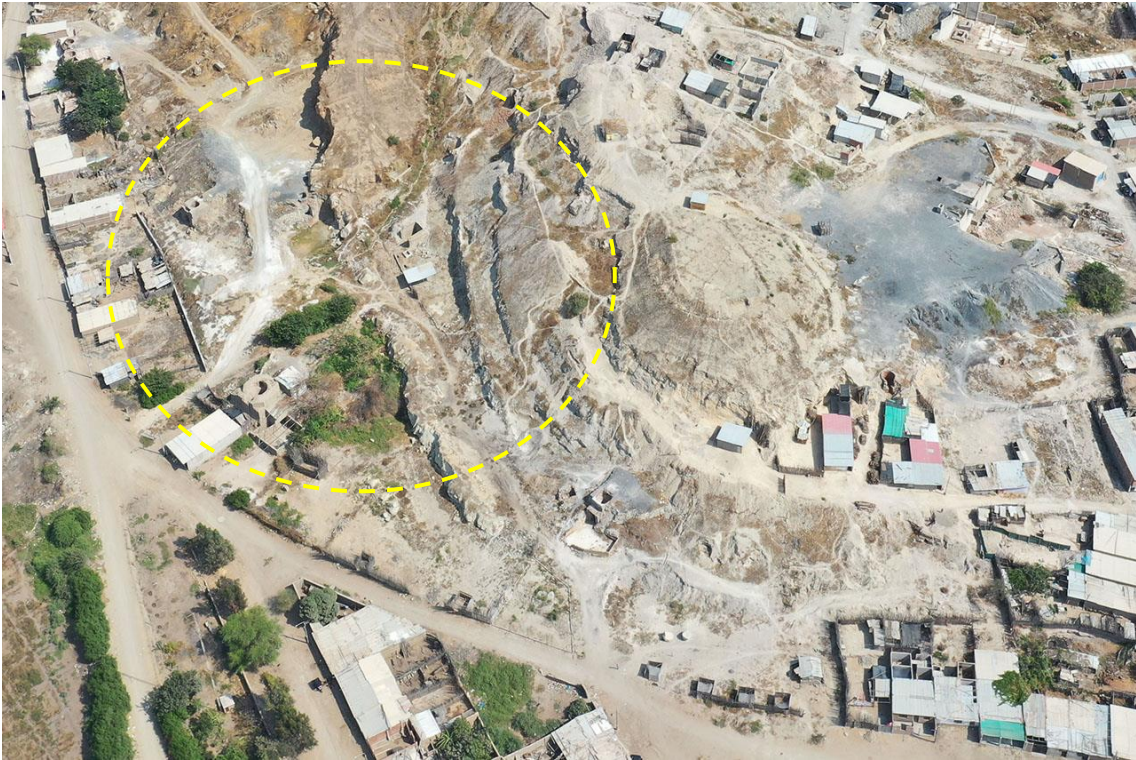
**Fotografía 103.** Zona crítica 14-072, Caída de rocas en la localidad de Cerro Corvacho que podría afectar 7 viviendas. Coordenadas E: 656923; N:9234898. (20/09/23).

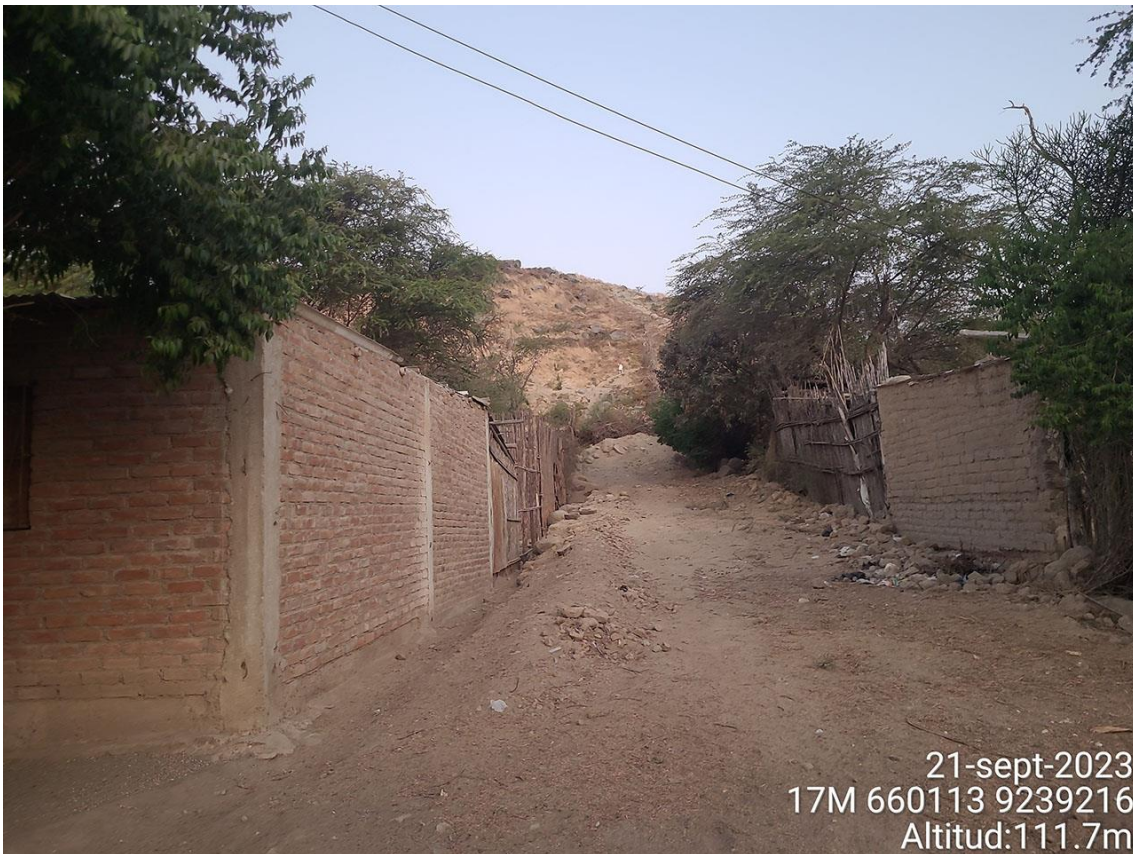
**Fotografía 107.** Zona crítica 14-076, flujo de detritos en la localidad de Cerro León que podría afectar 5 viviendas. Coordenadas E: 660190; N:9239238. (21/09/23).
