DIRECCIÓN DE GEOLOGÍA AMBIENTAL Y RIESGO GEOLÓGICO

**Informe Técnico N° A7456**

# EVALUACIÓN DE ZONAS CRÍTICAS POR PELIGROS GEOLÓGICOS ANTE EL FENÓMENO EL NIÑO 2023-2024 EN EL DEPARTAMENTO DE LAMBAYEQUE

DICIEMBRE  
2023

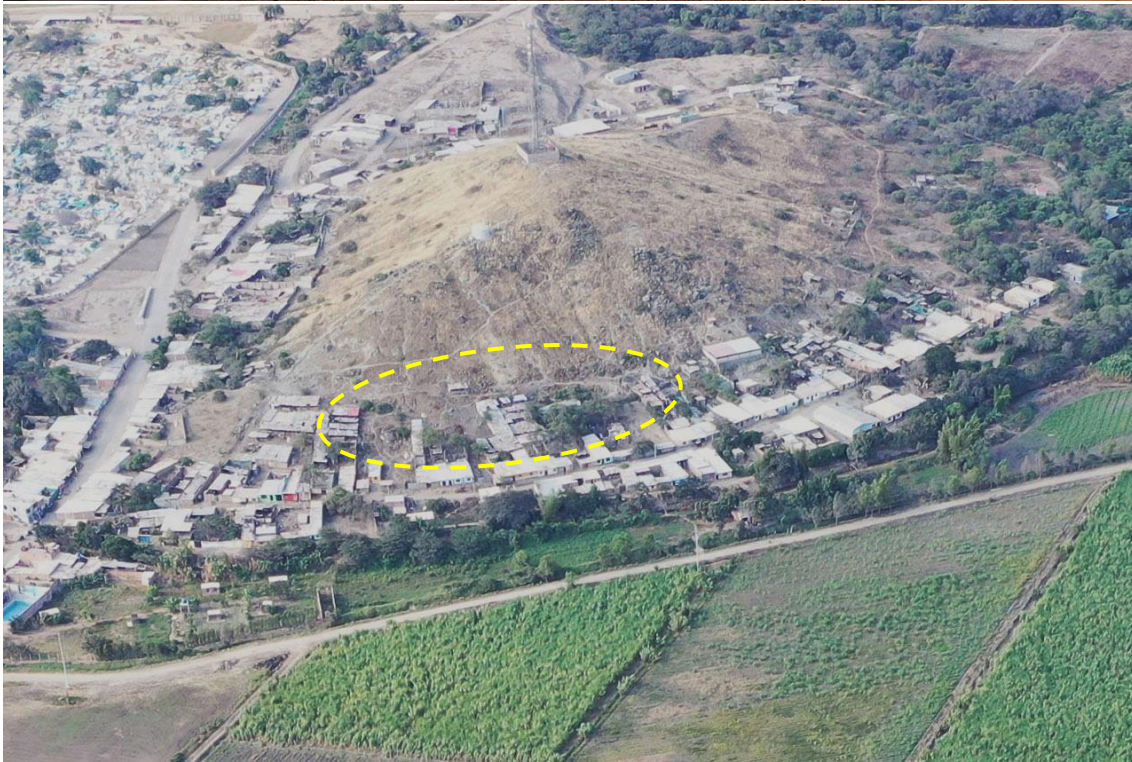
**Fotografía 108.** Zona crítica 14-077, flujo de detritos en la localidad de Cerro León que podría afectar 8 viviendas. Coordenadas E: 660259; N:9239098. (21/09/23).

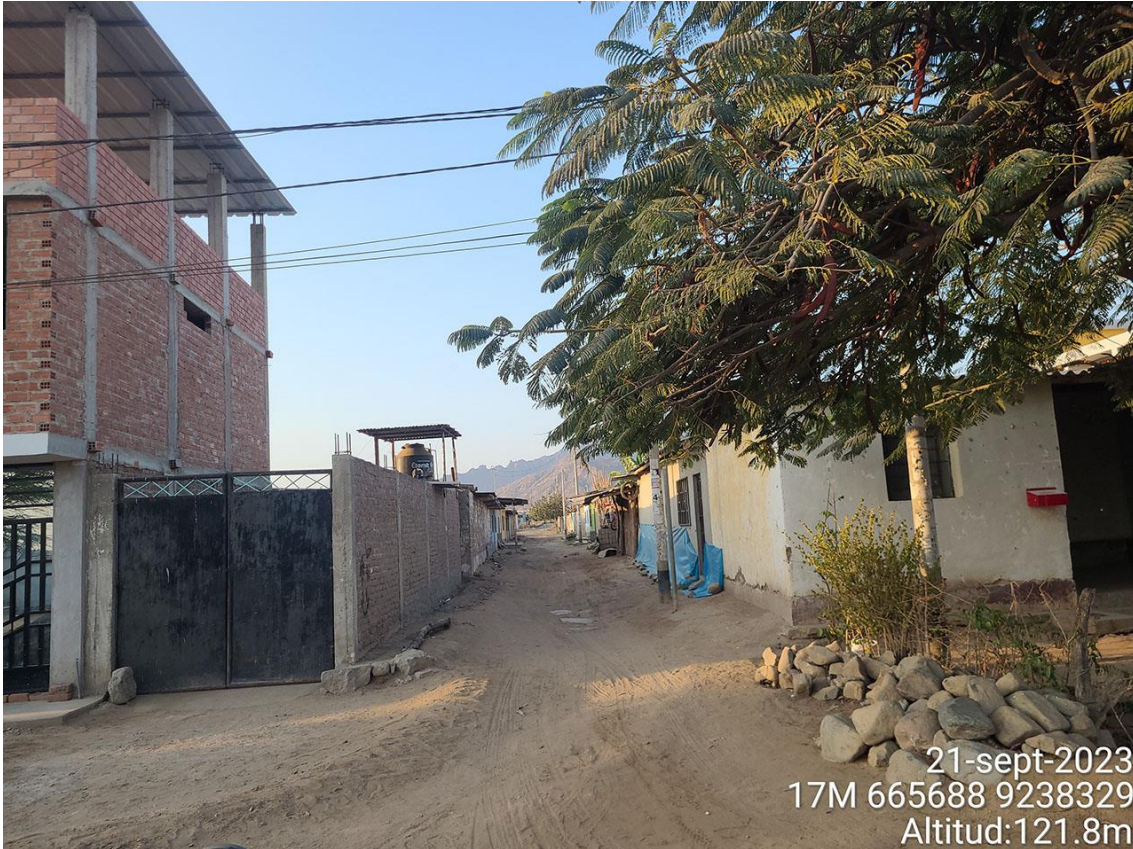
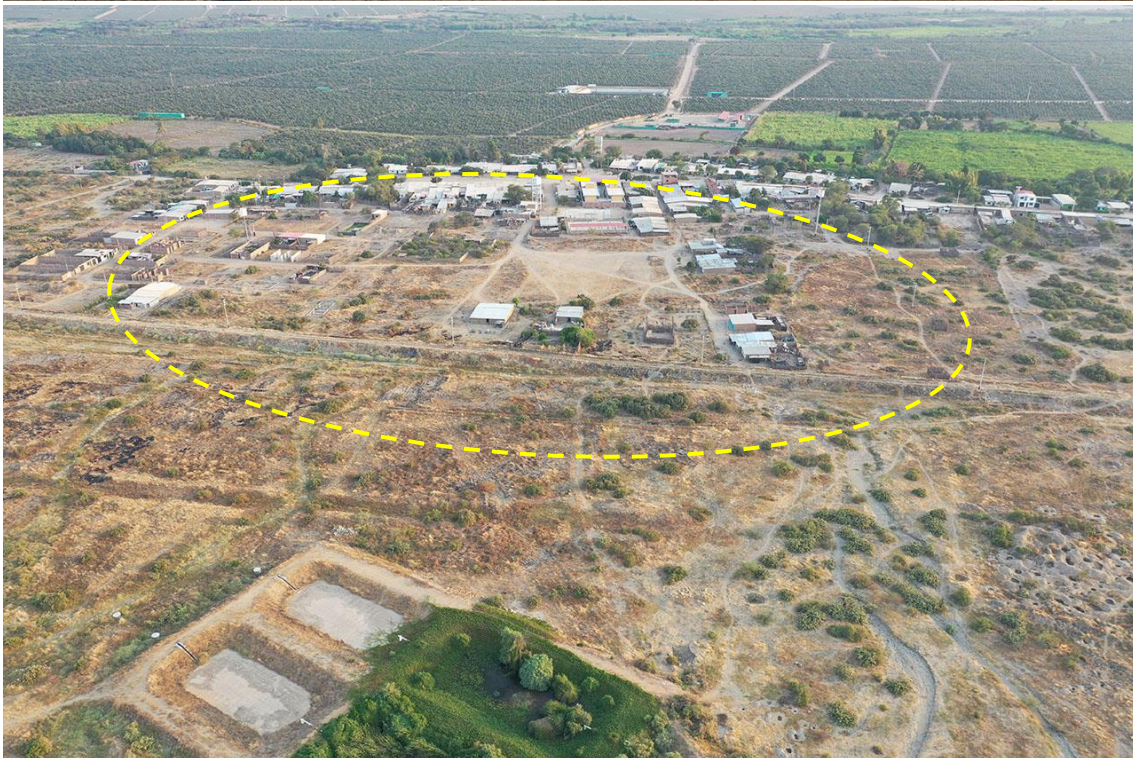
**Fotografía 109.** Zona crítica 14-078, flujo de detritos en la localidad de Cojal que podría afectar 30 viviendas ante probable colapso del canal de coronación. Coordenadas E: 665689; N:9238329. (21/09/23).

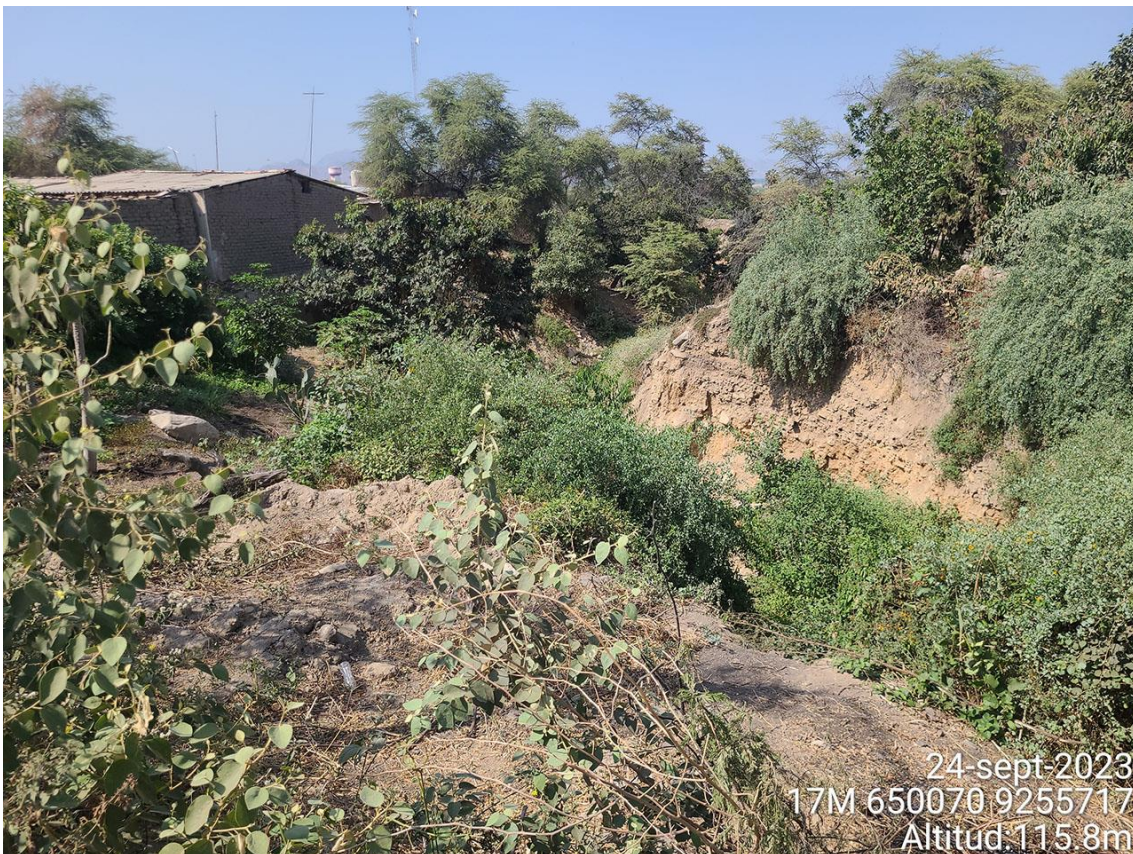
**Fotografía 111.** Zona crítica 14-080, flujo de detritos en la localidad de El Cinto - Pasope Alto que podría afectar 100 m de un canal de riego y 60 m de la vía LA-735 y 4 viviendas. Coordenadas E: 650061; N:9255720. (24/09/23).

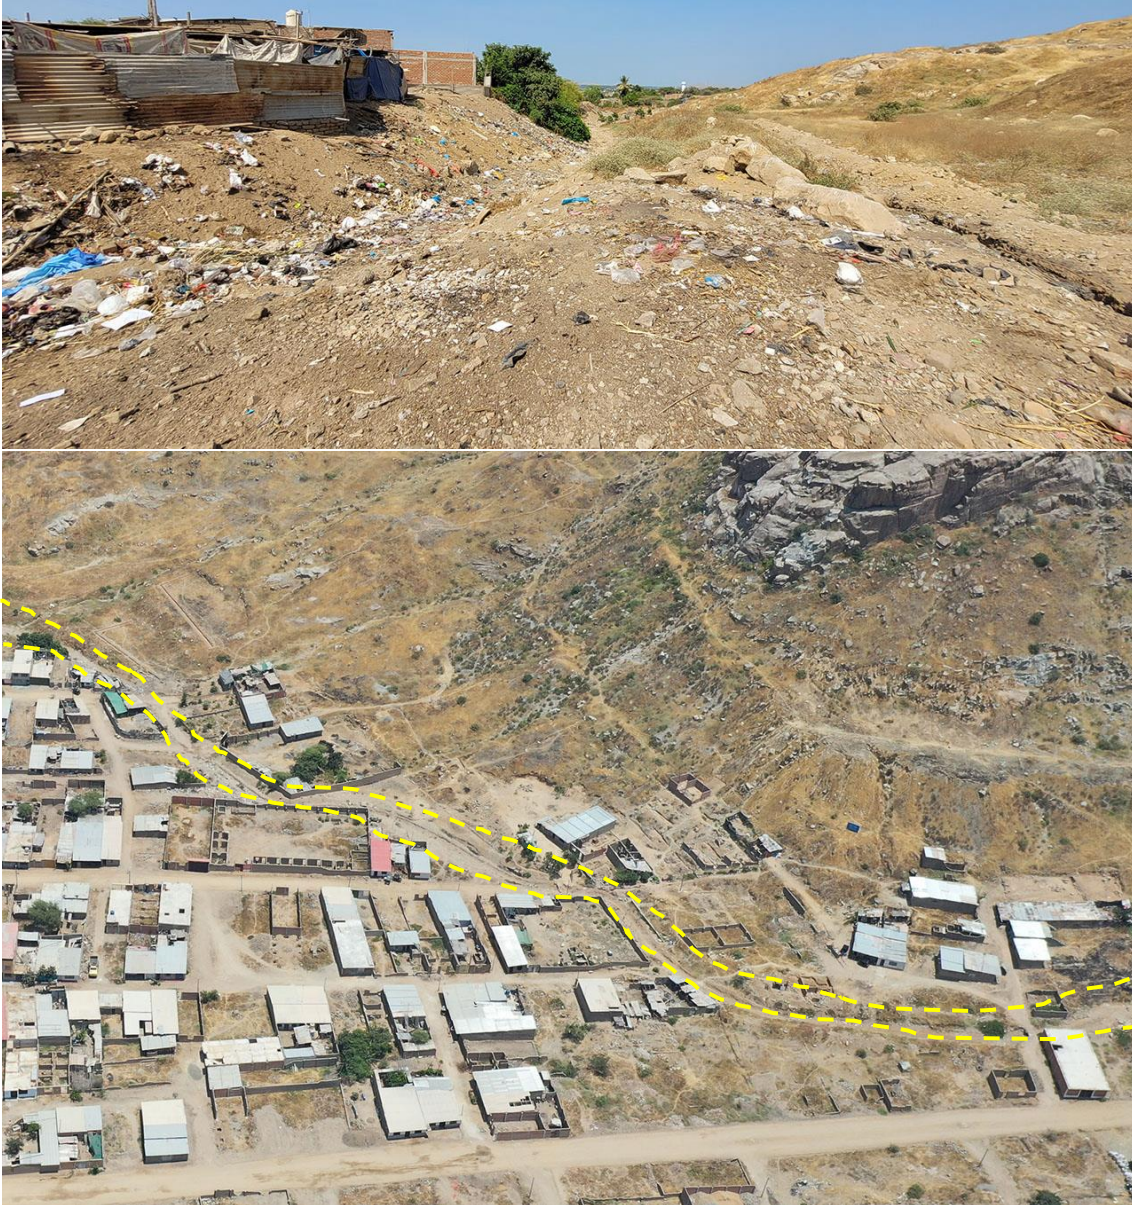
**Fotografía 112.** Zona crítica 14-081, flujo de detritos en la localidad de Pátapo (Quebrada Almendra) que podría afectar 9 viviendas. Coordenadas E: 651058; N:9255827. (24/09/23).

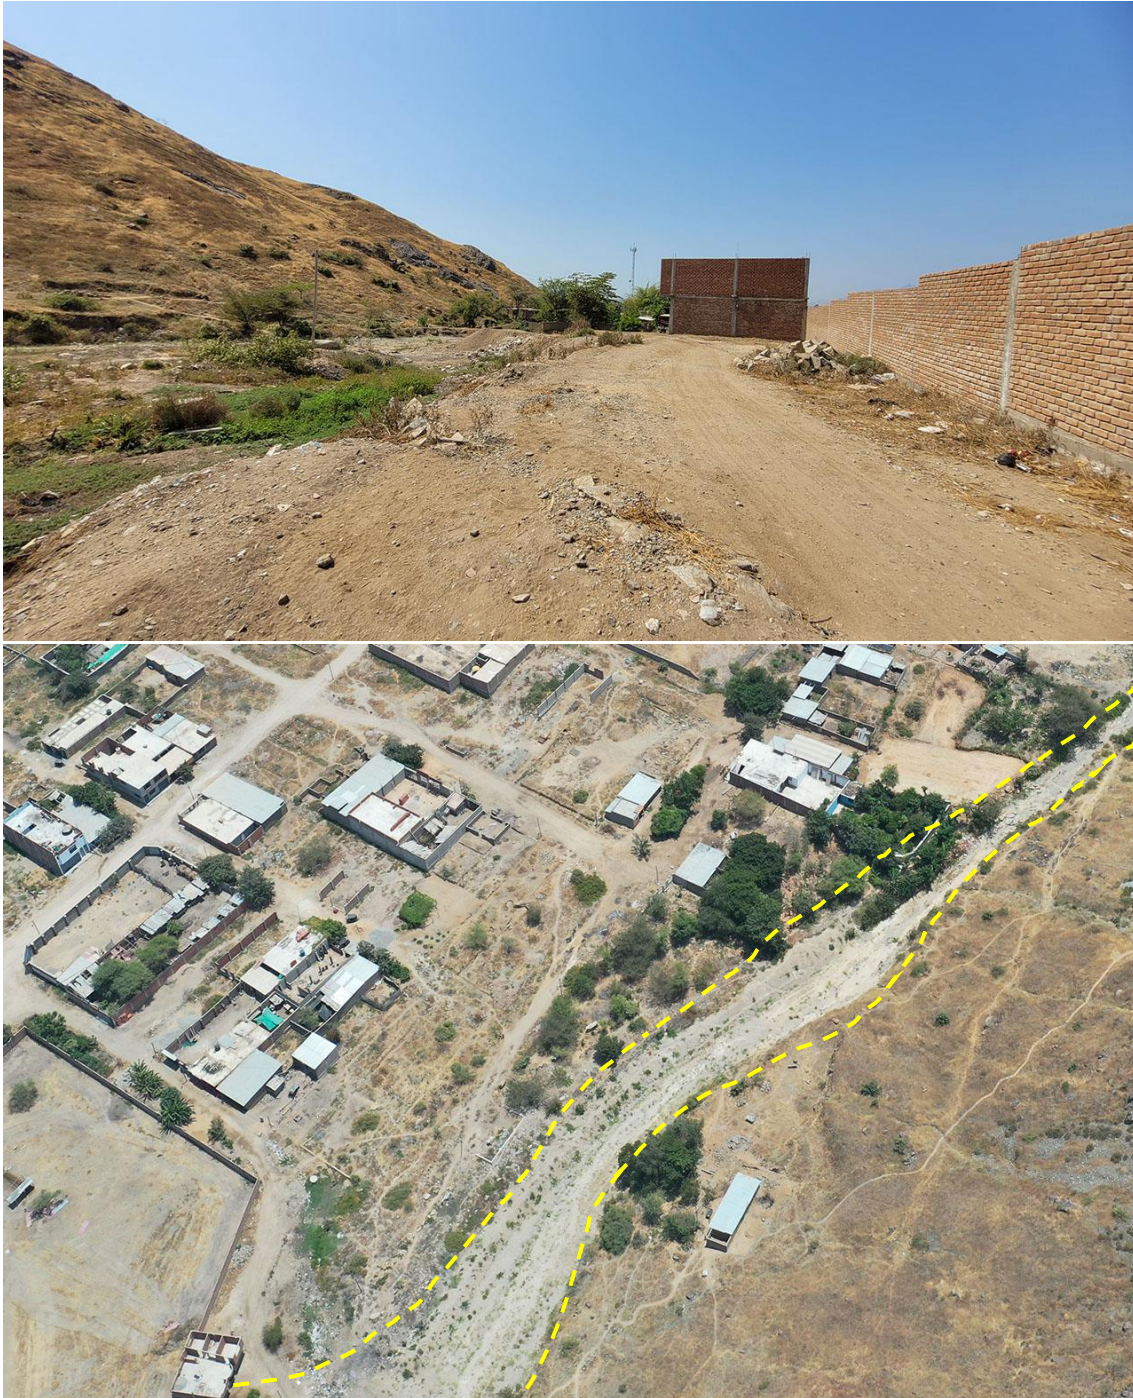
**Fotografía 113.** Zona crítica 14-082, flujo de detritos en la localidad de Pátapo que podría afectar 2 vivienda. Coordenadas E: 651454; N:925586. (24/09/23).

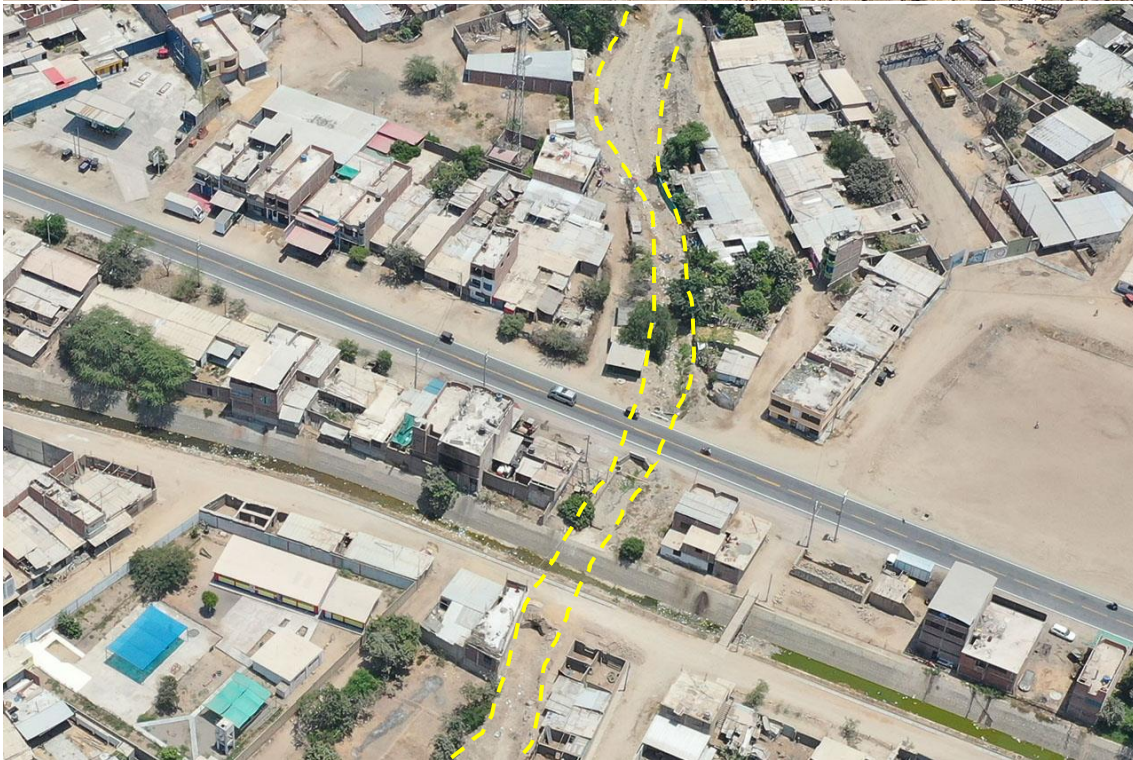
**Fotografía 114.** Zona crítica 14-083, flujo de detritos en la localidad de Pátapo (Quebrada Santa Lucía) que podría afectar 10 vivienda. Coordenadas E: 651601; N:9255309. (24/09/23).

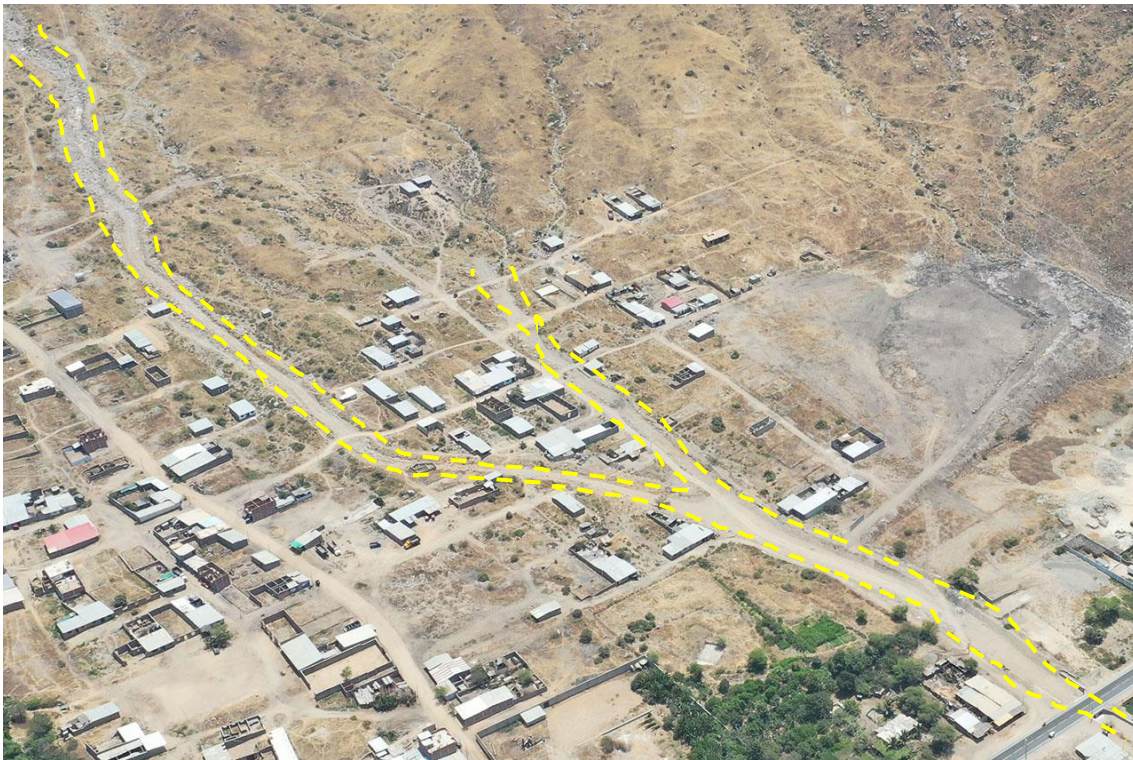
**Fotografía 115.** Zona crítica 14-084, flujo de detritos en la localidad de Pátapo (Quebrada La Primavera) que podría afectar 4 viviendas. Coordenadas E: 652186; N:9255729. (24/09/23).

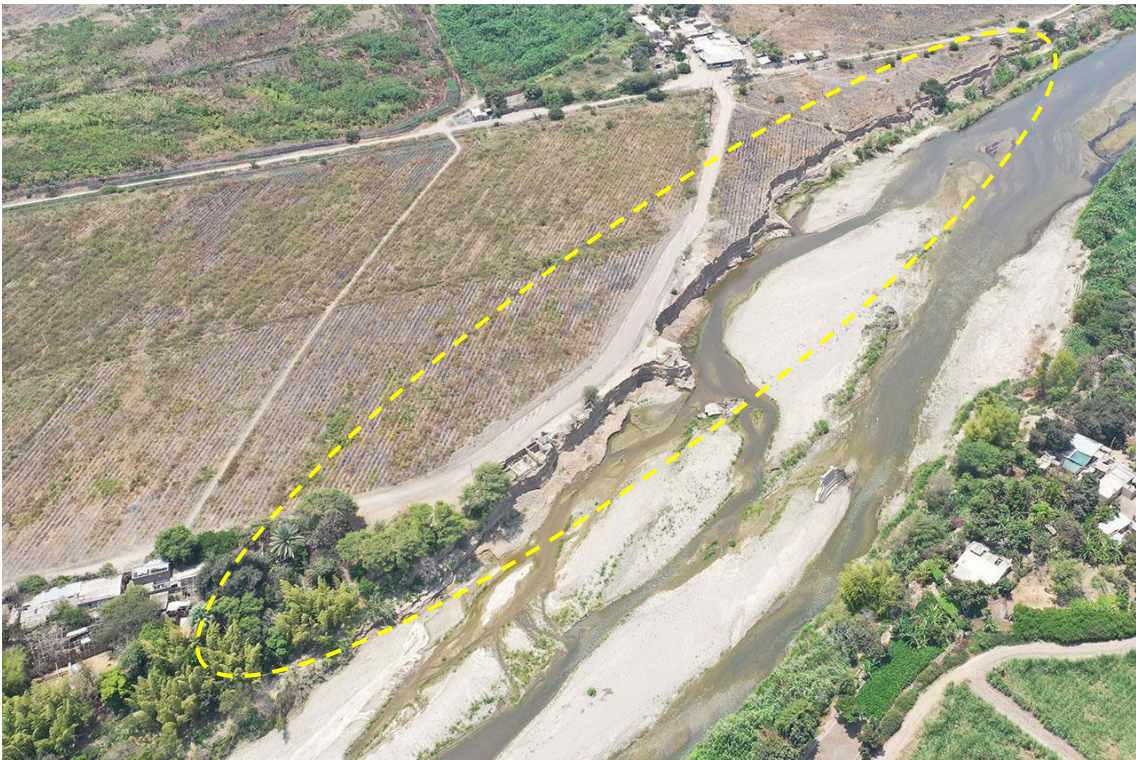
**Fotografía 120.** Zona crítica 14-089, erosión fluvial en la localidad de San Baltazar que podría afectar 12 viviendas y 100 m de una vía local. Coordenadas E: 652955; N:9249112. (26/09/23).

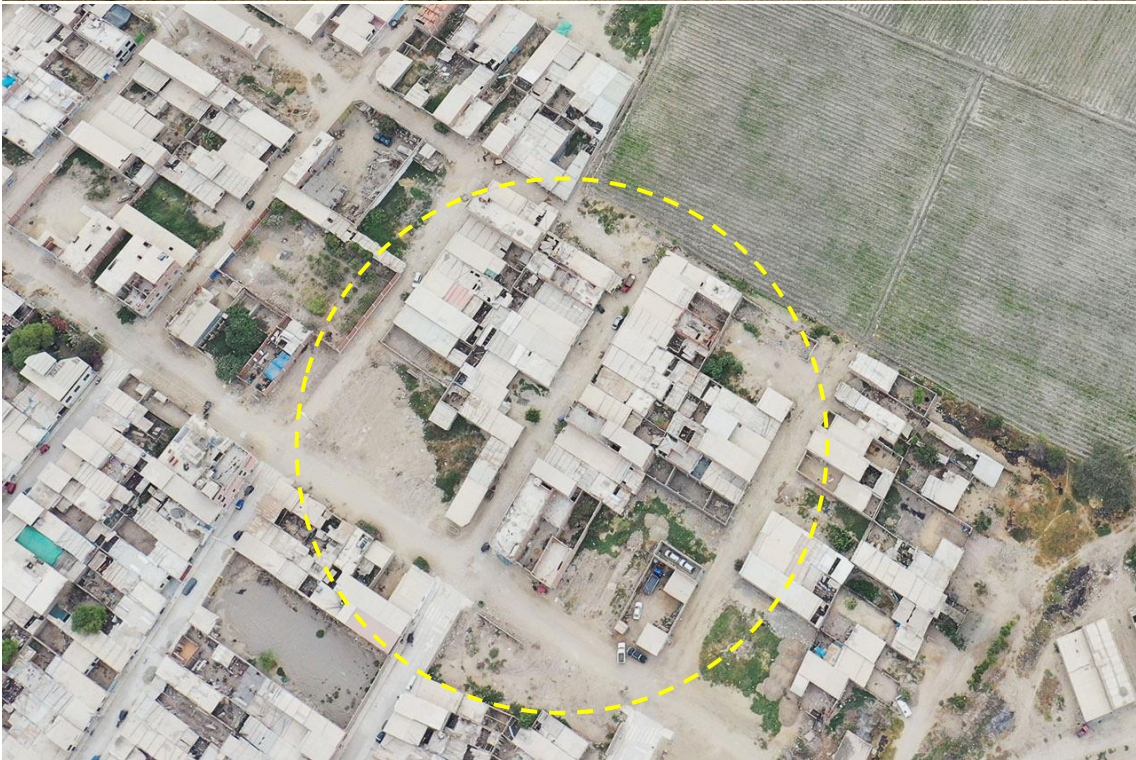
**Fotografía 127.** Zona crítica 14-096, inundación pluvial en la localidad de Calle Conquista que podría afectar 30 viviendas. Coordenadas E: 633937; N:9267474. (25/09/23).

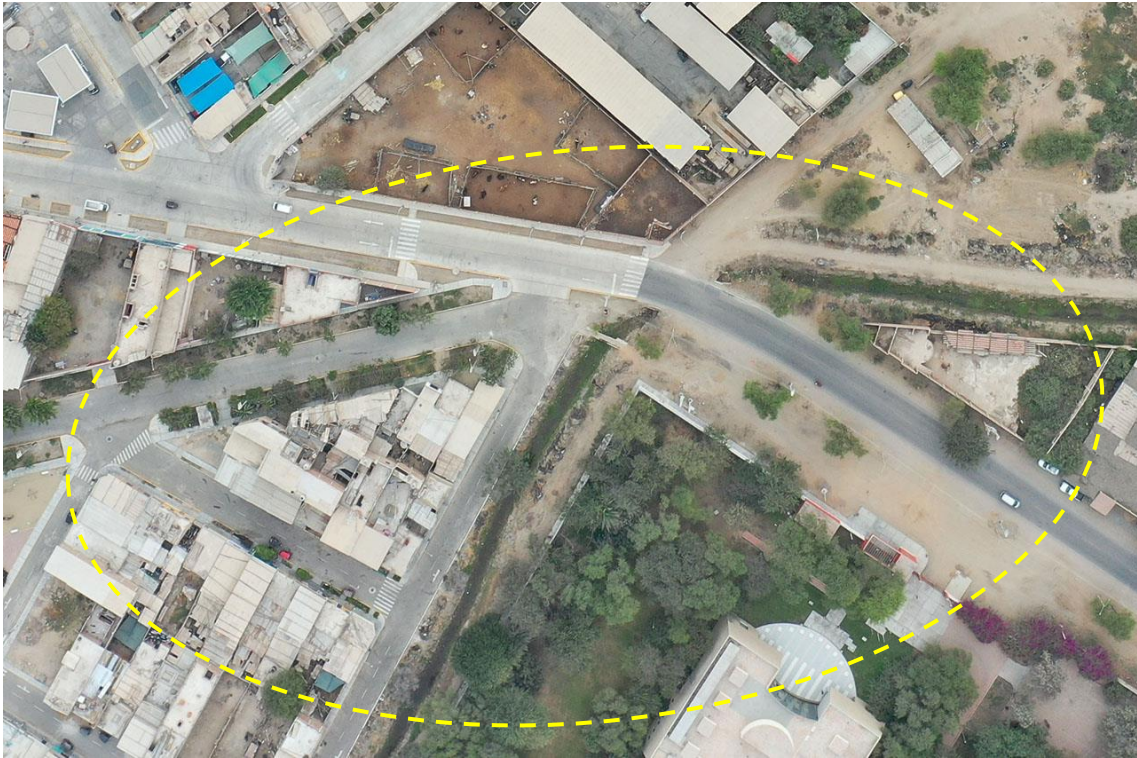
**Fotografía 128.** Zona crítica 14-097, inundación fluvial en la localidad de Museo Sicán que podría afectar museo Sicán y 50 viviendas. Coordenadas E: 634177; N:9267576. (25/09/23).

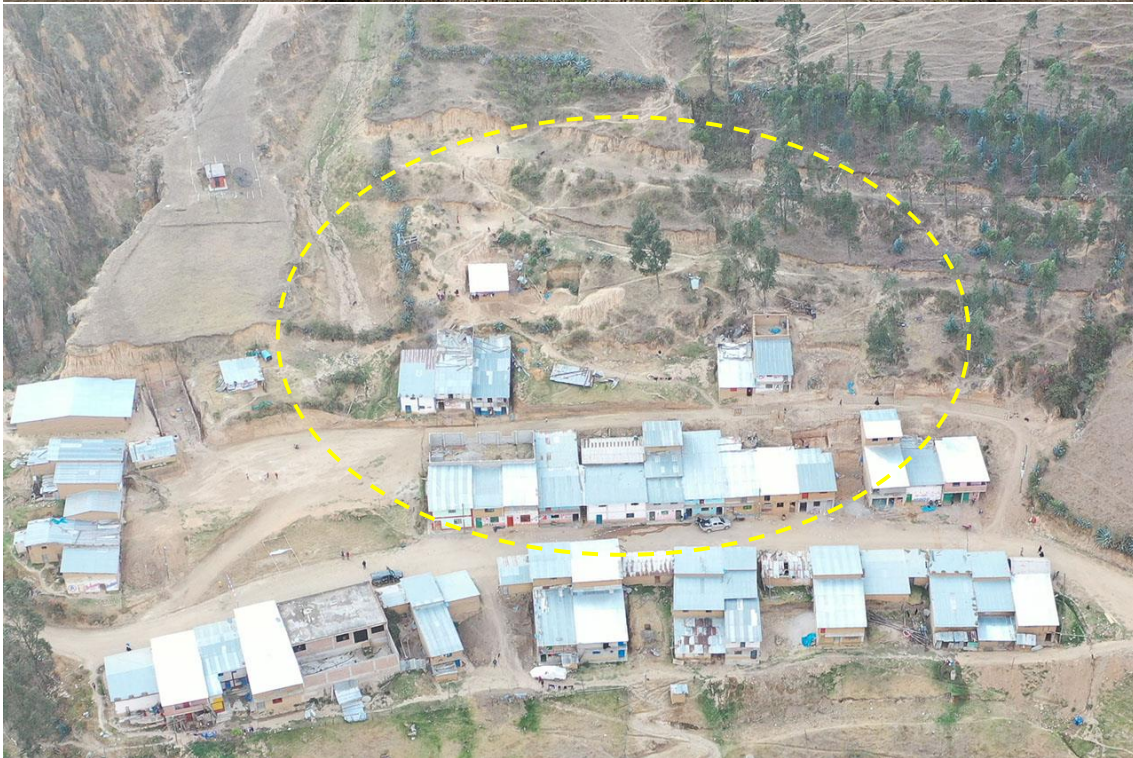
**Fotografía 130.** Zona crítica 14-099, deslizamiento rotacional en la localidad de Huayabamba que podría afectar 0.2 ha de terrenos de cultivos y 13 viviendas del sector urbano de la localidad. Coordenadas E: 676978; N:9330589. (12/09/23).

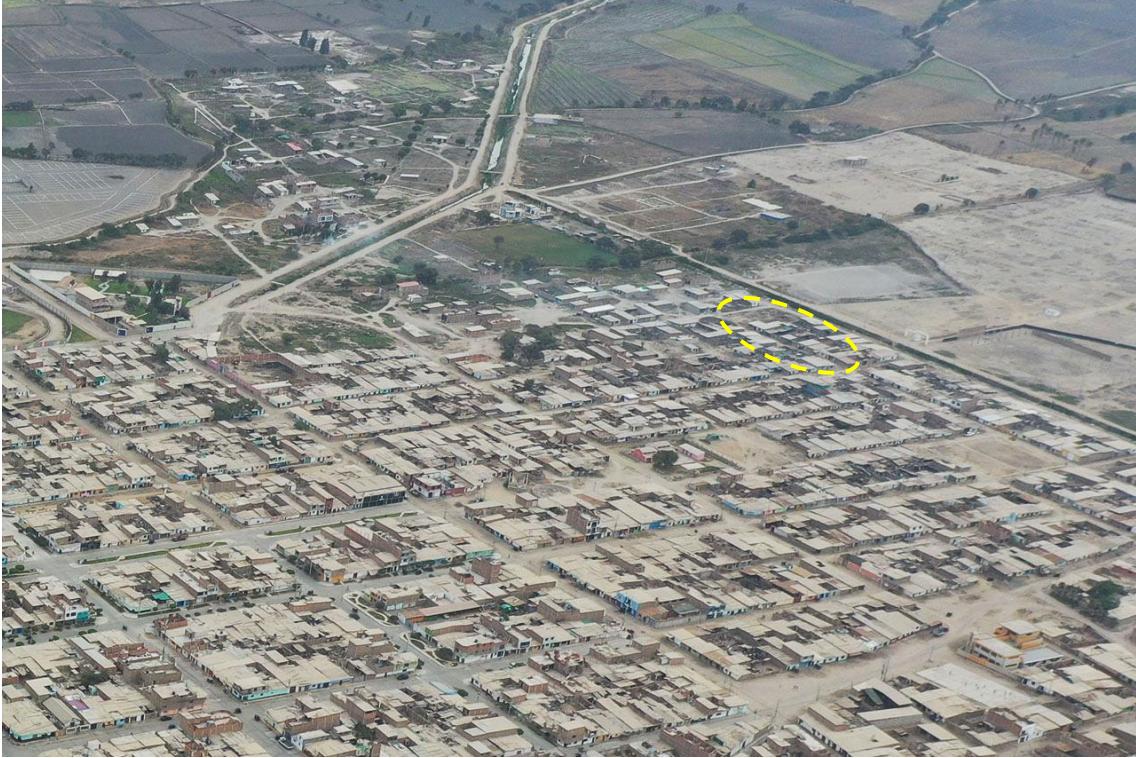
**Fotografía 149.** Zona crítica 14-118, inundación pluvial en la localidad de Pueblo Nuevo que podría afectar 10 viviendas. Coordenadas E: 632309; N:9265848. (16/09/23).

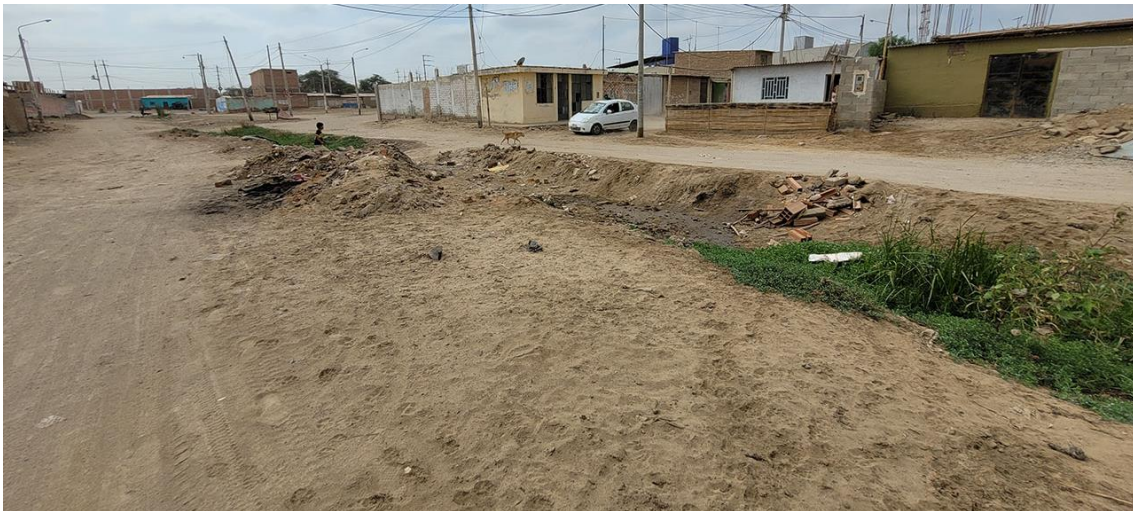
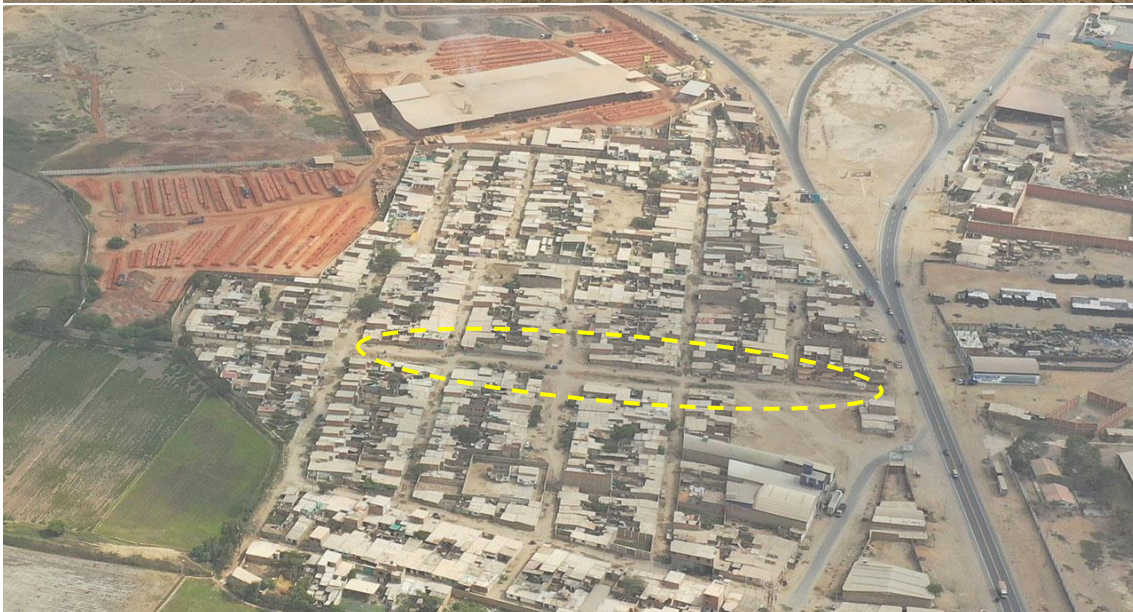
**Fotografía 150.** Zona crítica 14-119, inundación pluvial en la localidad de Mocce que podría afectar 20 viviendas. Coordenadas E: 621012; N:9260840. (14/09/23).

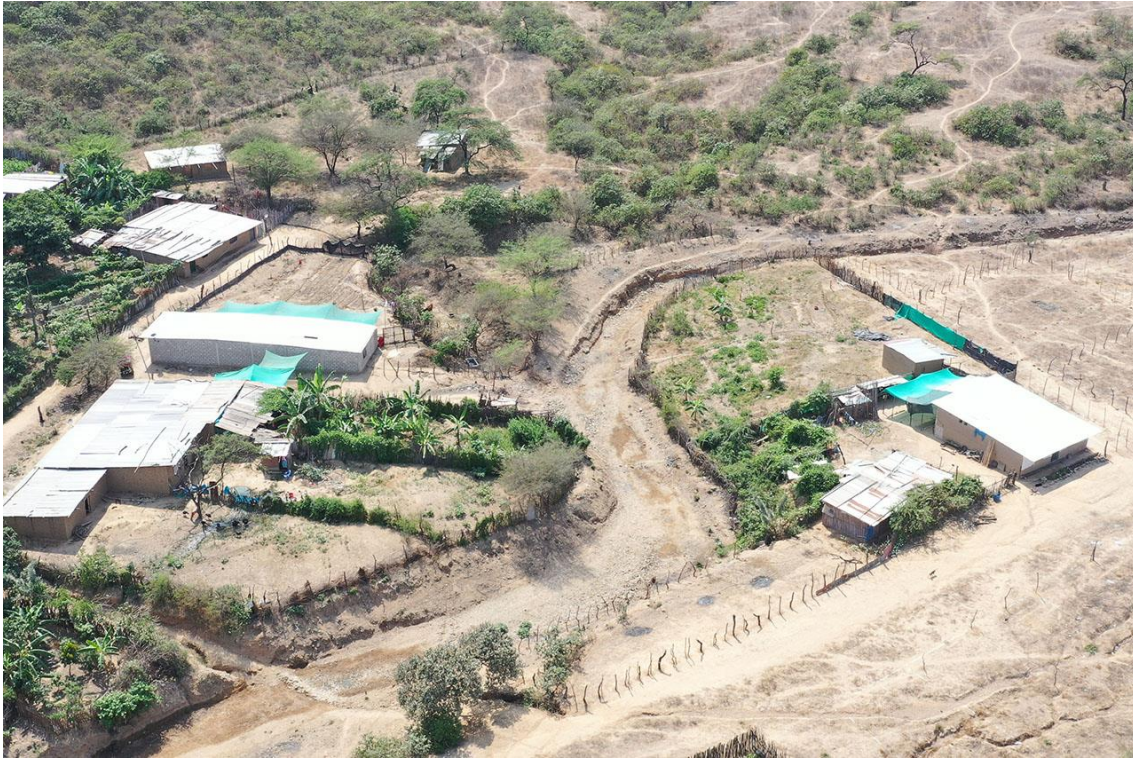
**Fotografía 154.** Zona crítica 14-123, flujo de detritos en la localidad de Chóchope que podría afectar 3 viviendas. Coordenadas E: 649719; N:9318811. (12/09/23).

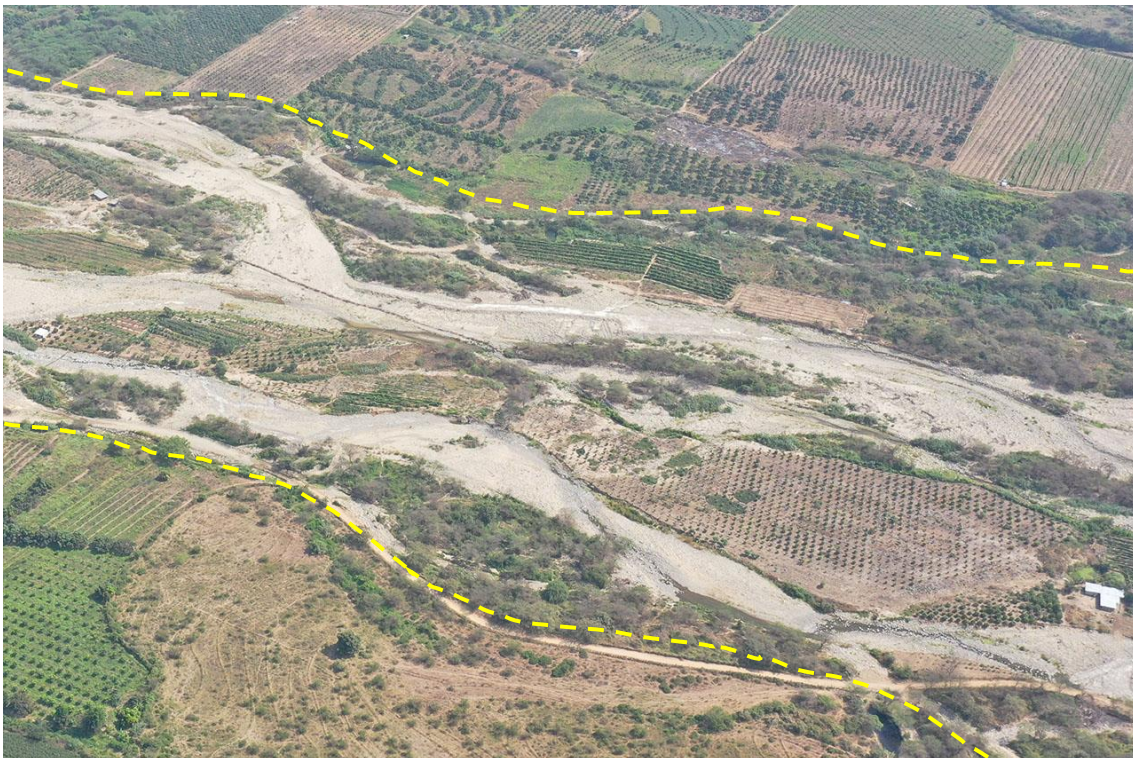
**Fotografía 155.** Zona crítica 14-124, inundación fluvial en la localidad de Las juntas que podría afectar 5 viviendas y 50 ha de terrenos de cultivos. Coordenadas E: 648937; N:9320878. (12/09/23).

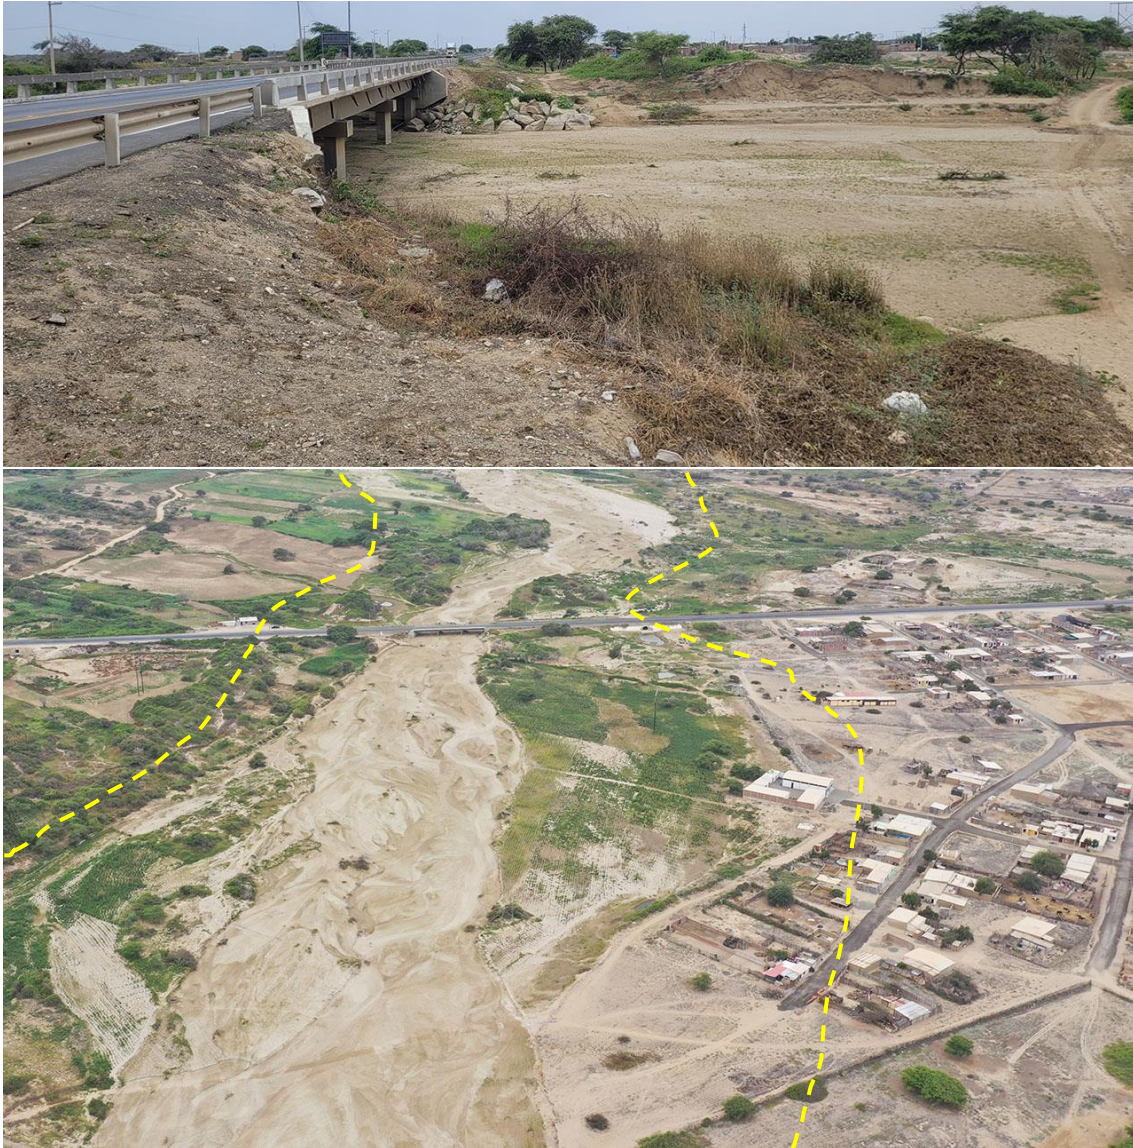
**Fotografía 169.** Zona crítica 14-138, inundación fluvial en la localidad de Puente Motupe II y III, El Angulo II; y Puente Inche que podría afectar 150 m de vía, 1 puente de la vía PE-1N y 30 viviendas. Coordenadas E: 605650; N:9279001. (08/09/23).

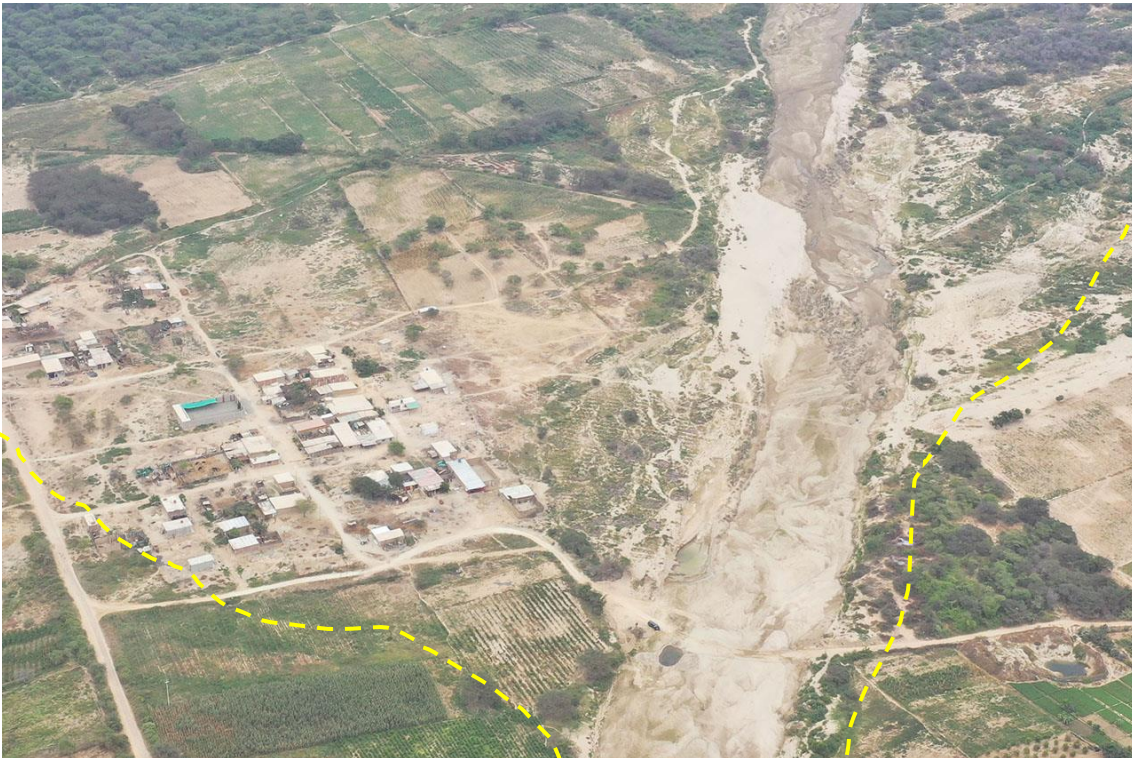
**Fotografía 172.** Zona crítica 14-141, inundación fluvial en la localidad de Monte Verde que podría afectar 500 m de vías locales y 50 viviendas. Coordenadas E: 616729; N:9287178. (08/09/23).

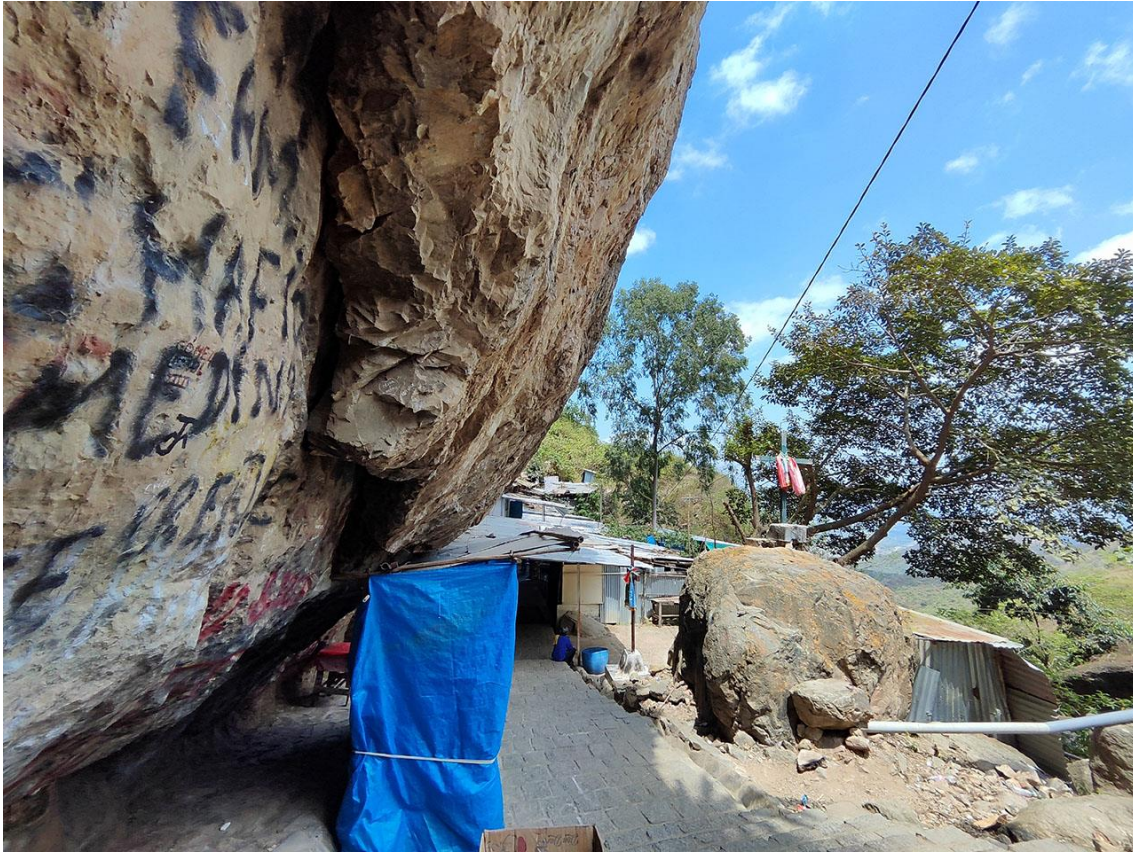
**Fotografía 176.** Zona crítica 14-145, Caída de rocas en la localidad de Cerro Chalpón que podría afectar 15 viviendas y puestos comerciales. Coordenadas E: 639761; N:9327225. (11/09/23).

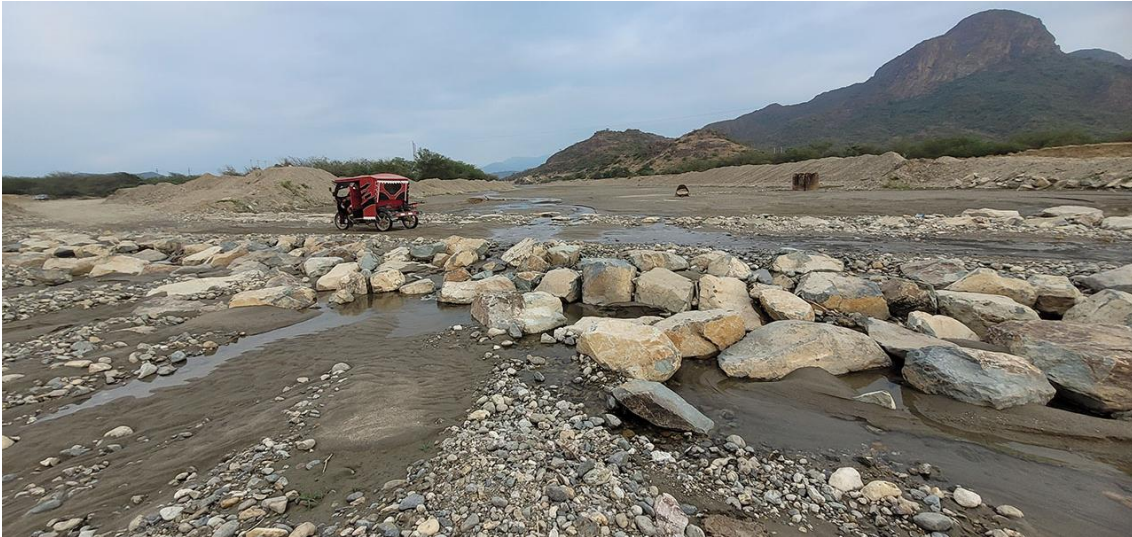
**Fotografía 183.** Zona crítica 14-152, inundación fluvial en la localidad de El Médano que podría afectar 700 m de la vía LA-516 y 1 vivienda próxima. Coordenadas E: 634226; N:9334632. (09/09/23).

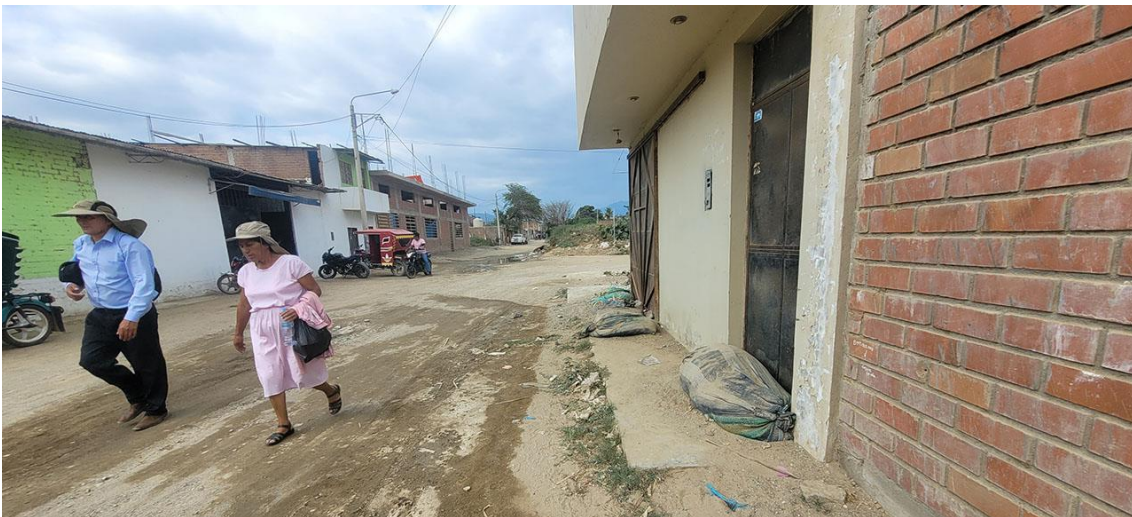
**Fotografía 184.** Zona crítica 14-153, flujo de detritos en la localidad de San Pedro que podría afectar 20 viviendas. Coordenadas E: 638099; N:9337973. (10/09/23).

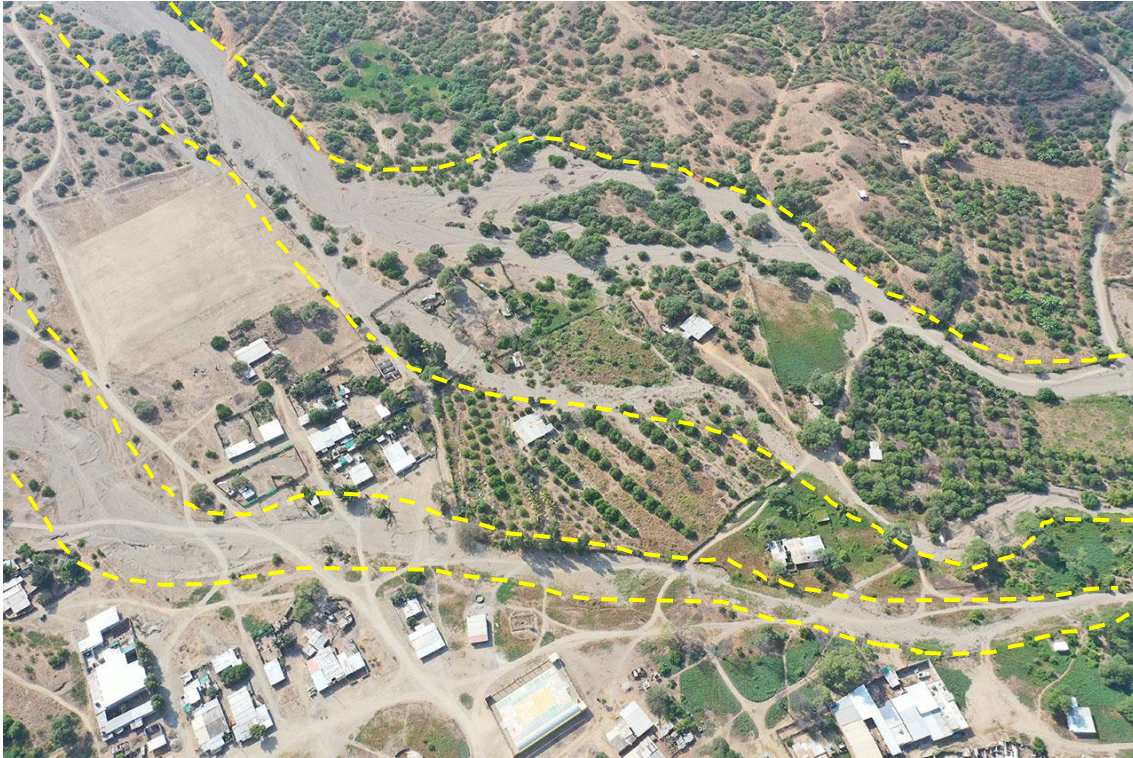
**Fotografía 189.** Zona crítica 14-158, flujo de detritos en la localidad de El Pueblito que podría afectar 3 vivienda y 1 ha de terrenos de cultivos y 15 viviendas. Coordenadas E: 641315; N:9348254. (10/09/23).

- a) Canalizar las quebradas con defensas ribereñas adecuadas a ambos lados del cauce, a fin de evitar su deterioro en temporadas de lluvias intensas, principalmente en sectores como Huaca Blanca (14-008) y El Pueblito (14-158).
