DIRECCIÓN DE GEOLOGÍA AMBIENTAL Y RIESGO GEOLÓGICO

**Informe Técnico N° A7456**

# EVALUACIÓN DE ZONAS CRÍTICAS POR PELIGROS GEOLÓGICOS ANTE EL FENÓMENO EL NIÑO 2023-2024 EN EL DEPARTAMENTO DE LAMBAYEQUE

DICIEMBRE  
2023

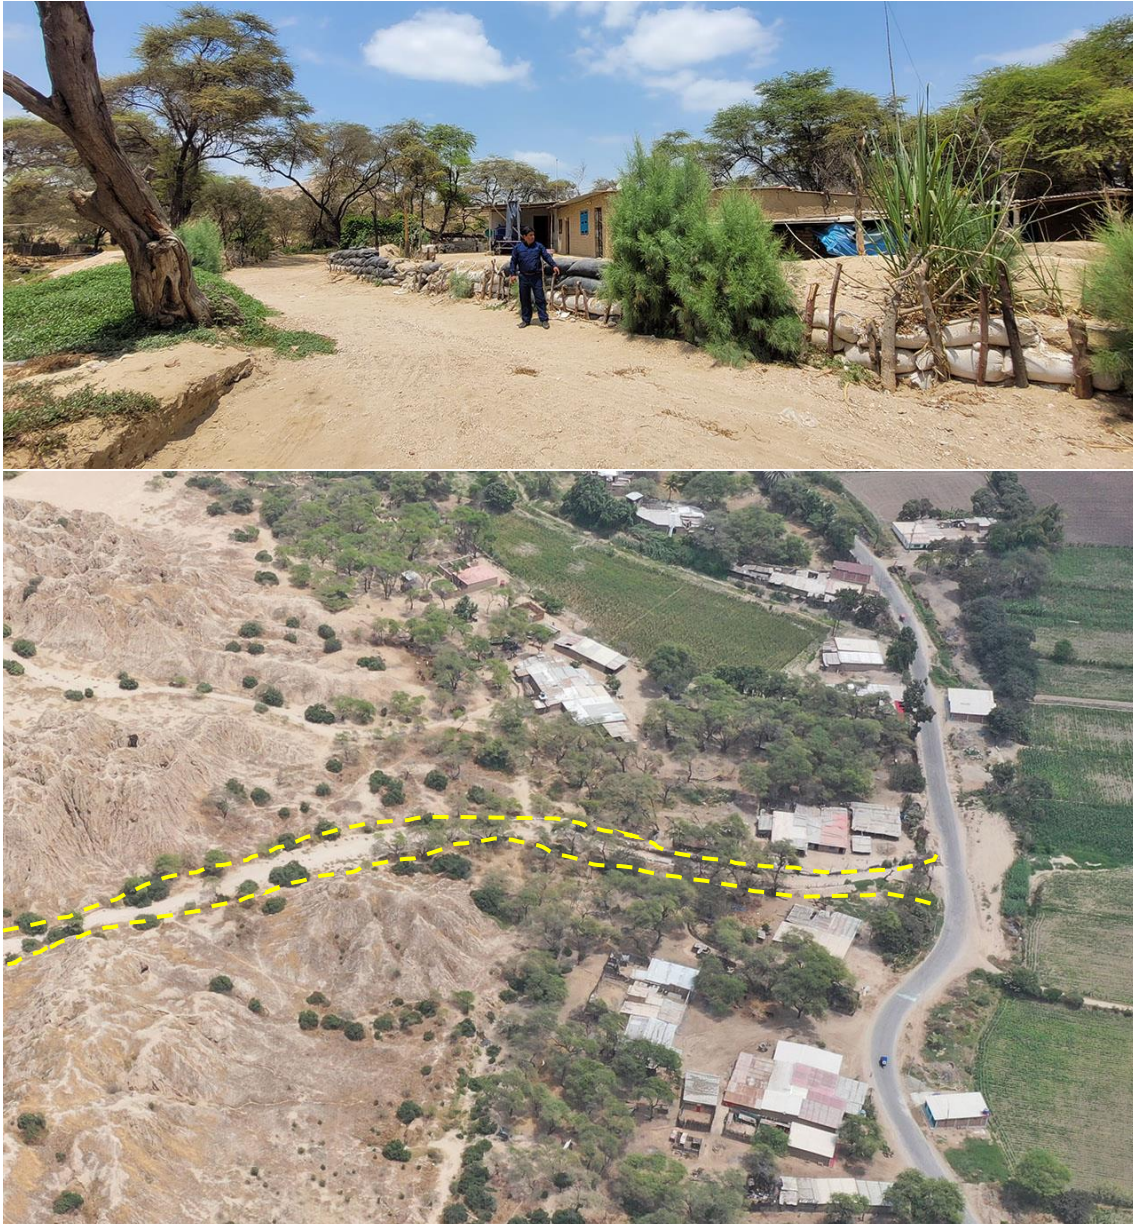
**Fotografía 201.** Zona crítica 14-170, flujo de detritos en la localidad de San Antonio que podría afectar 5 viviendas y 20 m de la vía LA-606. Coordenadas E: 627953; N:9280234. (14/09/23).

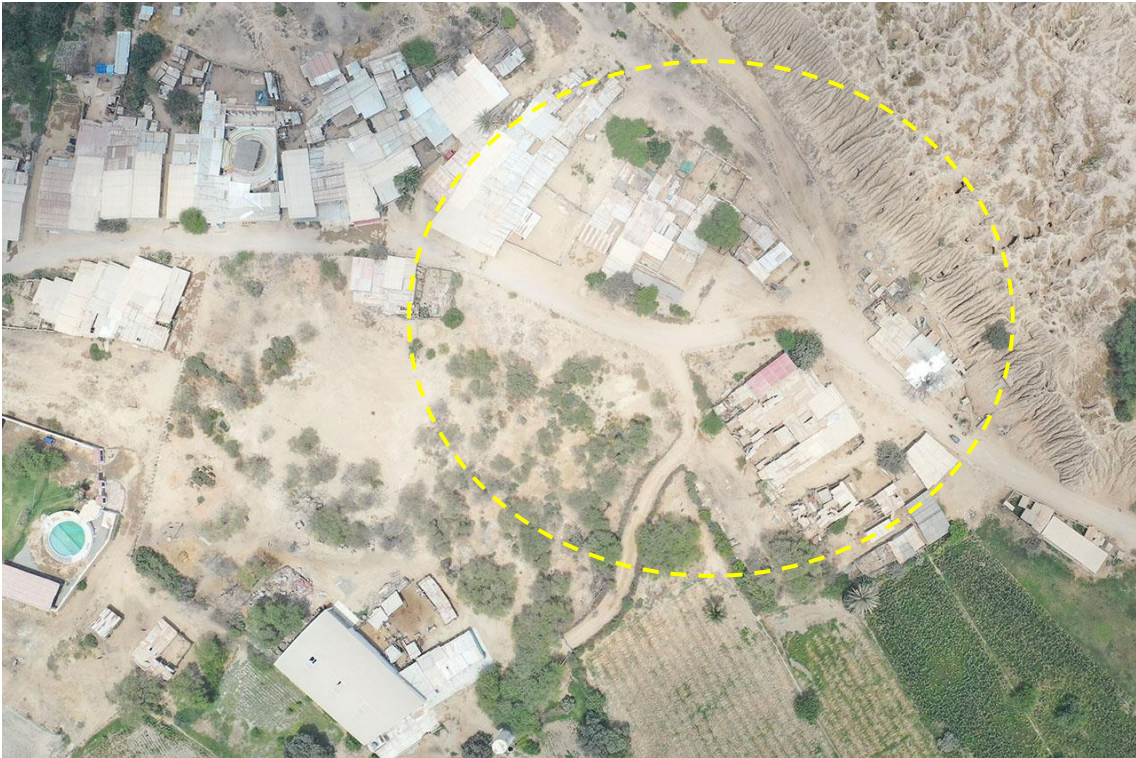
**Fotografía 202.** Zona crítica 14-171, flujo de detritos en la localidad de La Raya que podría afectar 25 viviendas y 50 m de la vía LA-606. Coordenadas E: 628419; N:9280103. (14/09/23).

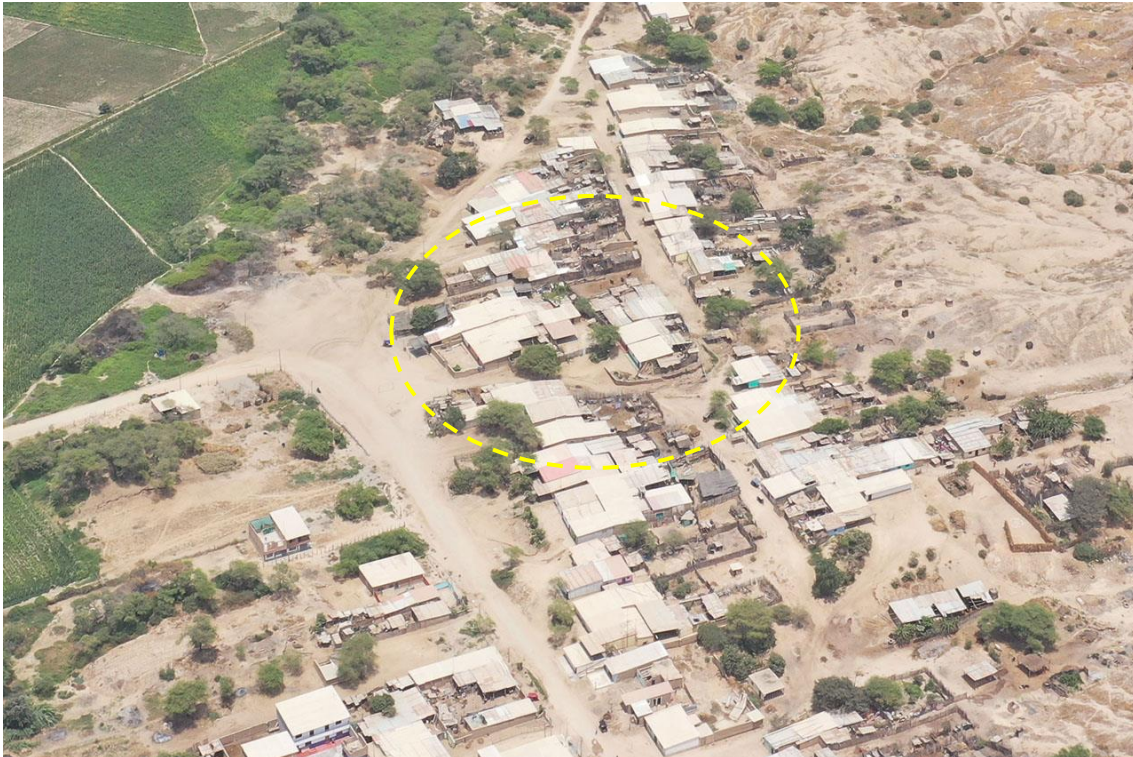
**Fotografía 203.** Zona crítica 14-172, flujo de detritos en la localidad de La Raya que podría afectar 10 viviendas y 10 m de la vía LA-606. Coordenadas E: 628626; N:9279074. (14/09/23).
