Informe Técnico N° A7464

EVALUACIÓN DE PELIGROS GEOLÓGICOS EN EL ANEXO AGUASANA Y SECTOR AGUASANA CHICO

Departamento Arequipa
Provincia Castilla
Distrito Machaguay

DICIEMBRE
2023

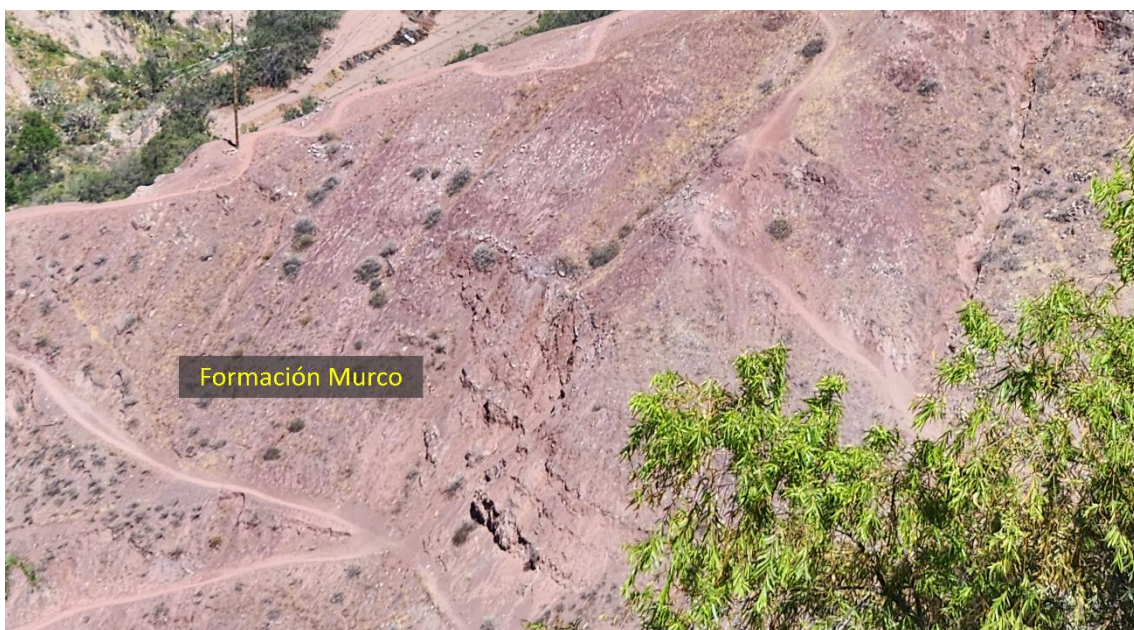
Figura 5. Se observan afloramientos del sustrato rocoso de areniscas y limoarcillitas de coloraciones rojizas de la Formación Murco en la margen derecha del río Taparza.

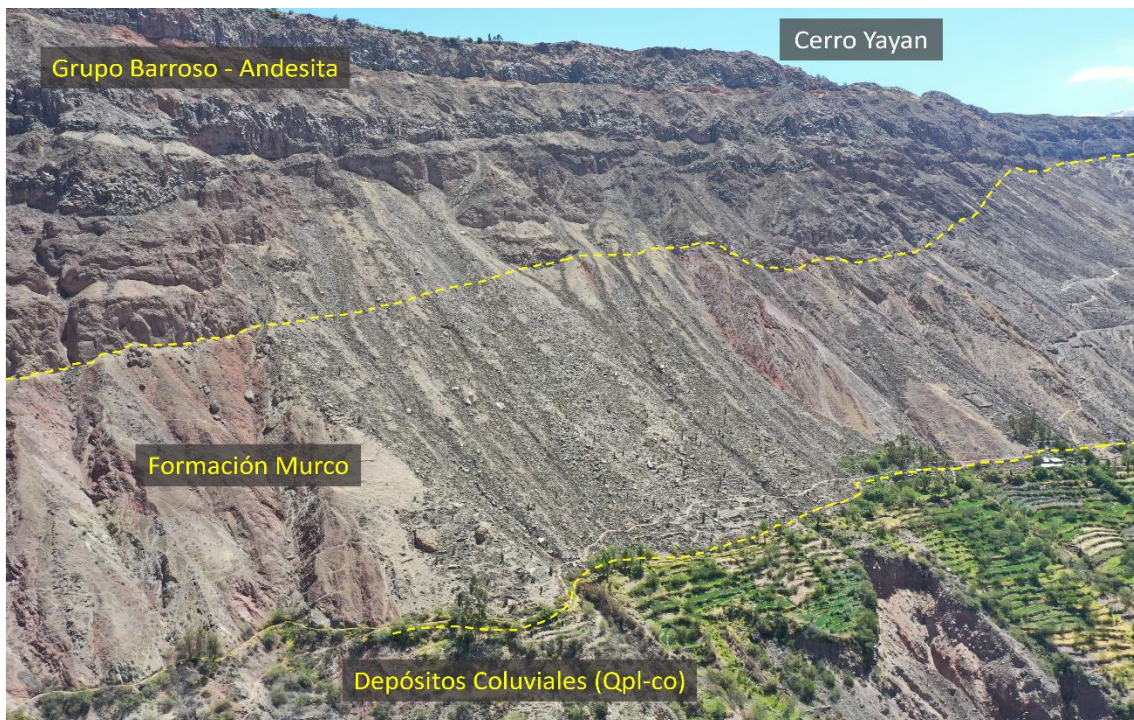
Figura 7. En la cumbre del cerro Yayan, se observa el sustrato rocoso del Grupo Barroso, que está formado por andesitas poco a medianamente fracturadas.

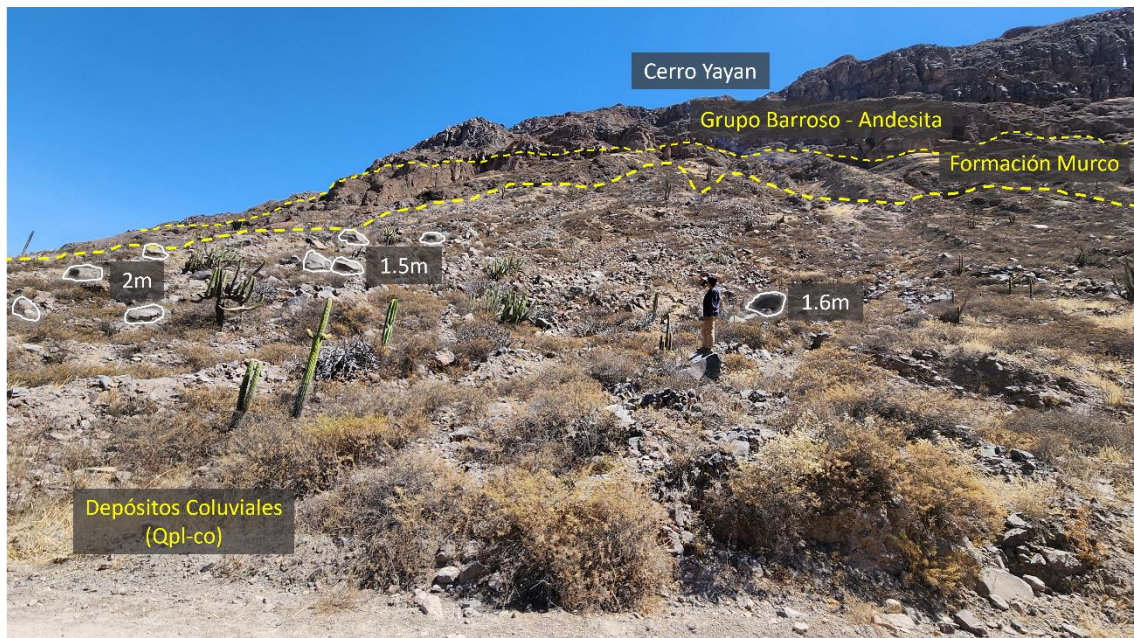
Figura 9. Depósitos coluviales – sector Aguasana. Se encuentran en las laderas del flanco Este del cerro Yayan, observándose bloques de hasta 2 metros.

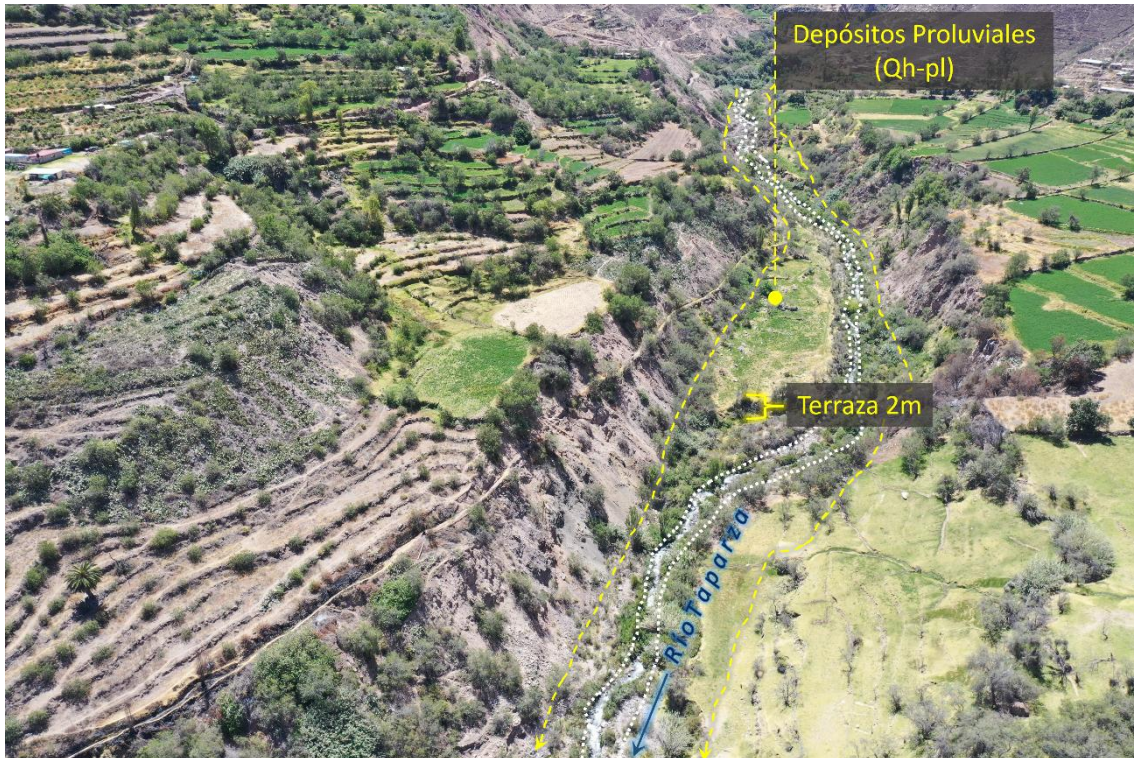
Figura 10. Se muestra los depósitos proluviales que formaron terrazas de hasta 2 metros de altura. Vista del cauce del río Taparza.

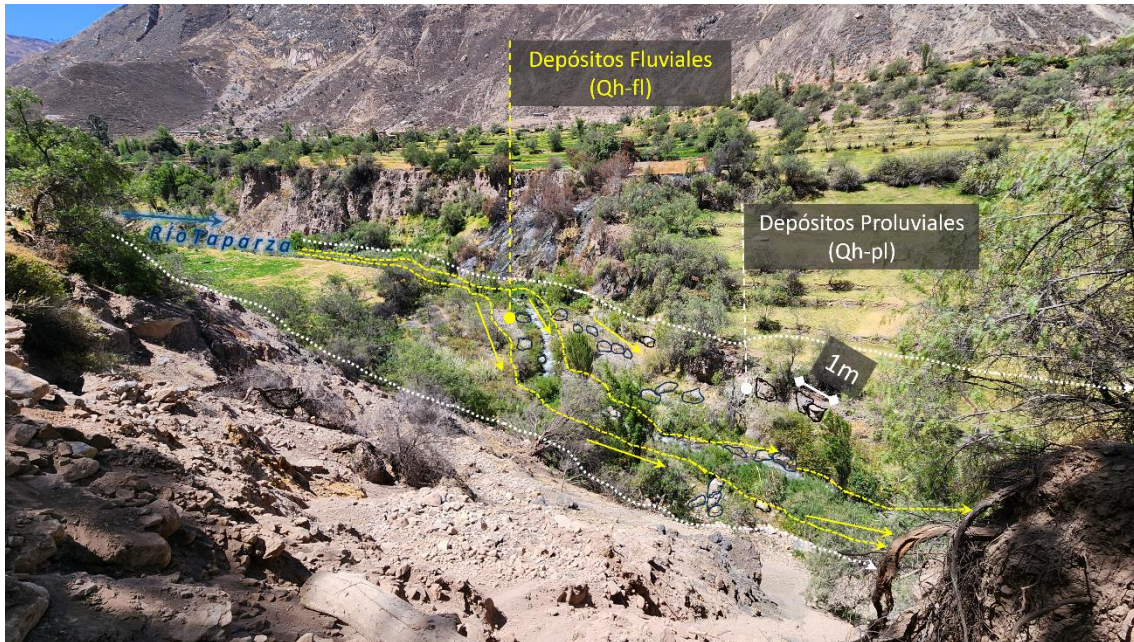
Figura 11. Se muestra los depósitos fluviales conformados por bloques con tamaños máximos de hasta 0.4 metros, gravas en matriz limosa. Vista del cauce del río Taparza.

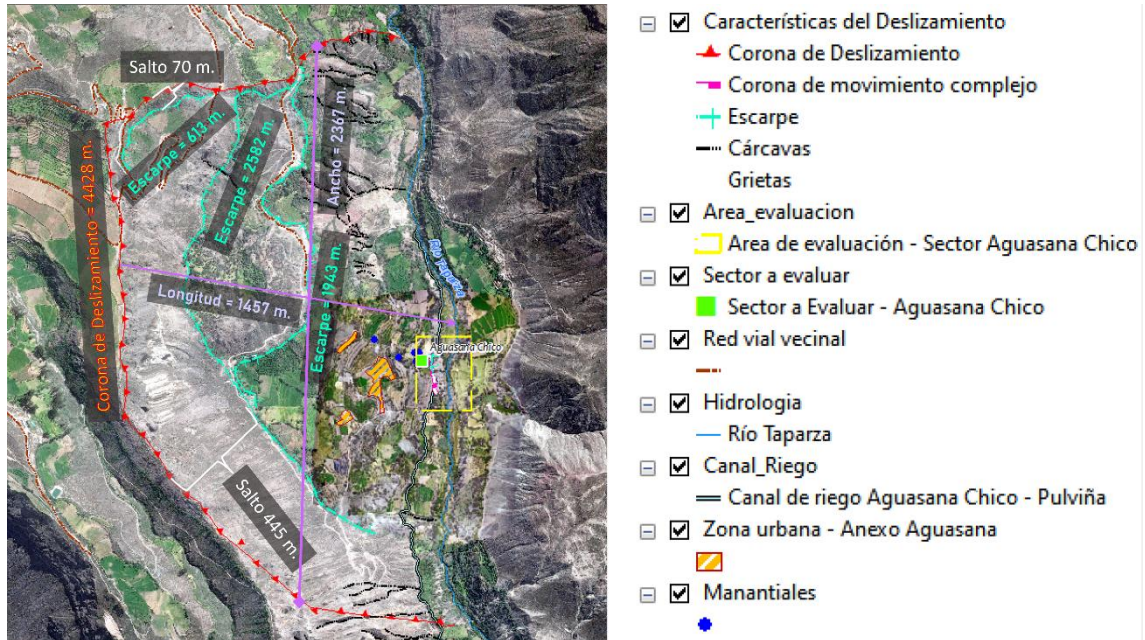
- Longitud de corona 4428 m, Ancho de la superficie de falla de 2367 m, Longitud de deslizamiento de 1457 m, tres escarpes (E1=613m., E2=2582m. y E3=1943m.) y salto que va entre 70 m. a 445 m. (Figura 16).

Figura 16. Se observa las dimensiones del deslizamiento rotacional en el Anexo Aguasana.

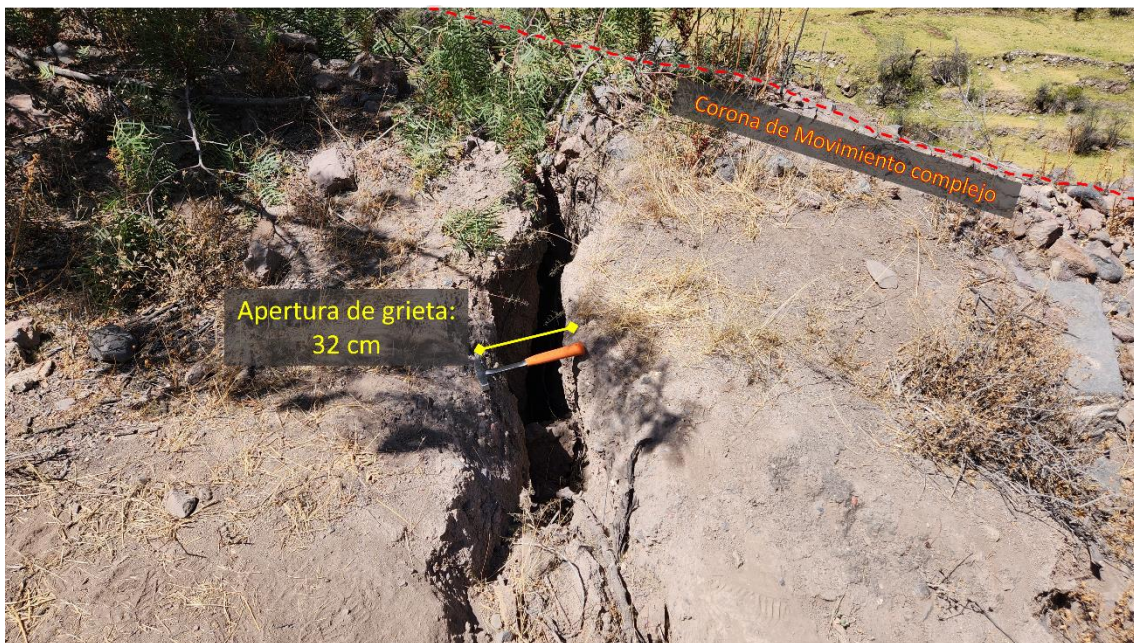
- Longitud de corona 220 m, Ancho de la superficie de falla de 212 m, Longitud de deslizamiento de 58 m, Longitud promedio de grietas 9 m, Apertura de grietas de 3cm a 32 cm y salto promedio de 70 cm. (Figuras 18, 19 y 20).

Figura 18. Vista de la grieta del deslizamiento con apertura de 32 centímetros en el sector de Aguasana Chico. Coordenadas UTM E: 769157, N: 8263716.
