Informe Técnico N° A7459

EVALUACIÓN DE ZONAS CRÍTICAS POR PELIGROS GEOLÓGICOS ANTE FENÓMENO EL NIÑO 2023-2024 EN EL DEPARTAMENTO DE LIMA TOMO I: LIMA METROPOLITANA

DICIEMBRE
2023

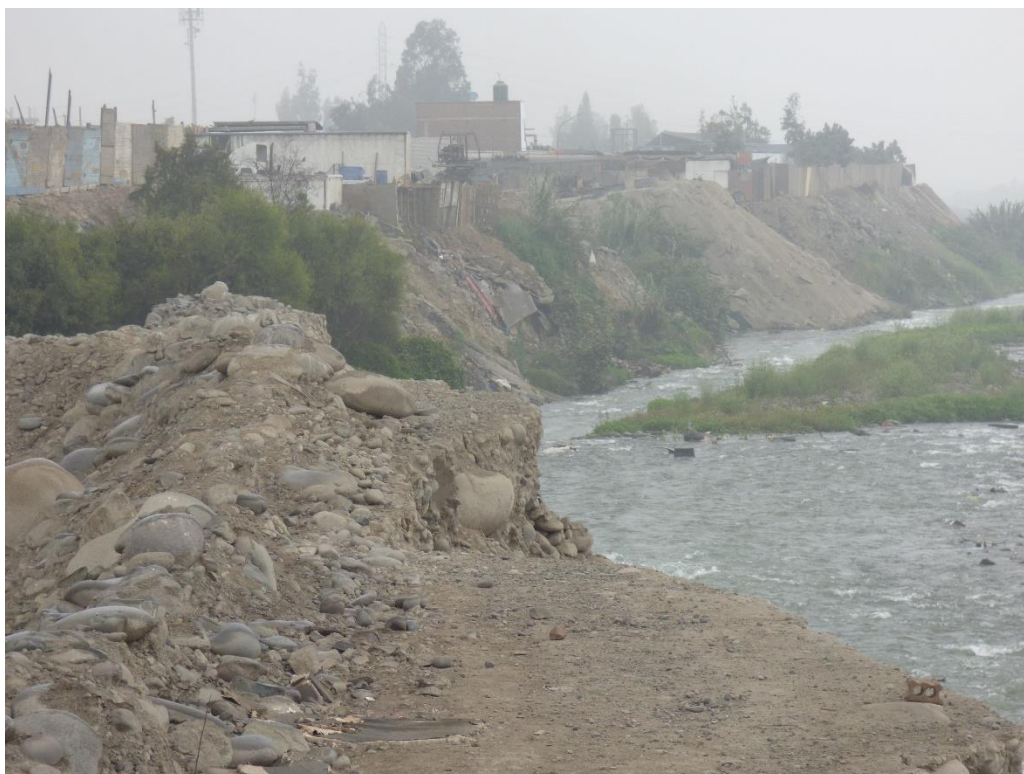
Fotografía 41. Vista de los depósitos de desmante en la margen izquierda del río Rímac. Los depósitos de desmante se encuentran afectados por erosión fluvial.

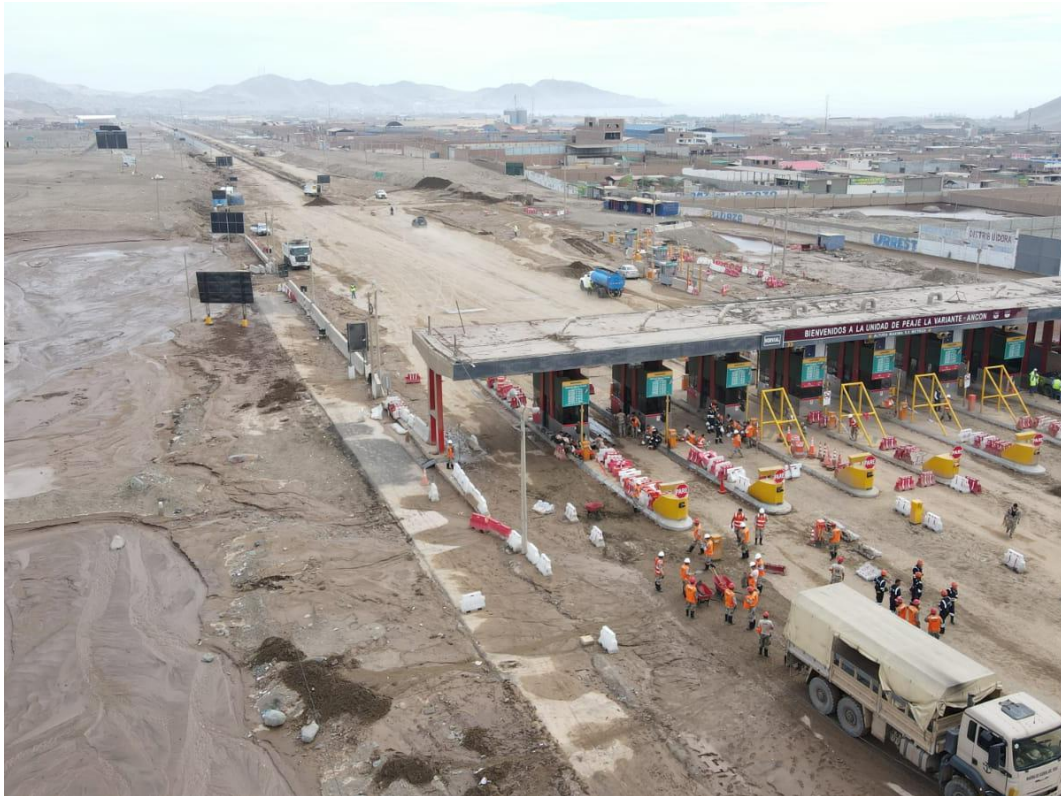
Fotografía 42. Zona crítica 15-001. Peaje de Ancón en el km 47 de la carretera Panamericana Norte afectado por un flujo de lodo que se generaron en las quebradas Los Inocentes y Río Seco por influencia del ciclón Yaku. Coordenadas UTM 18S E301540; N8635545 (Fuente: Diario Gestión, 15/03/2023).

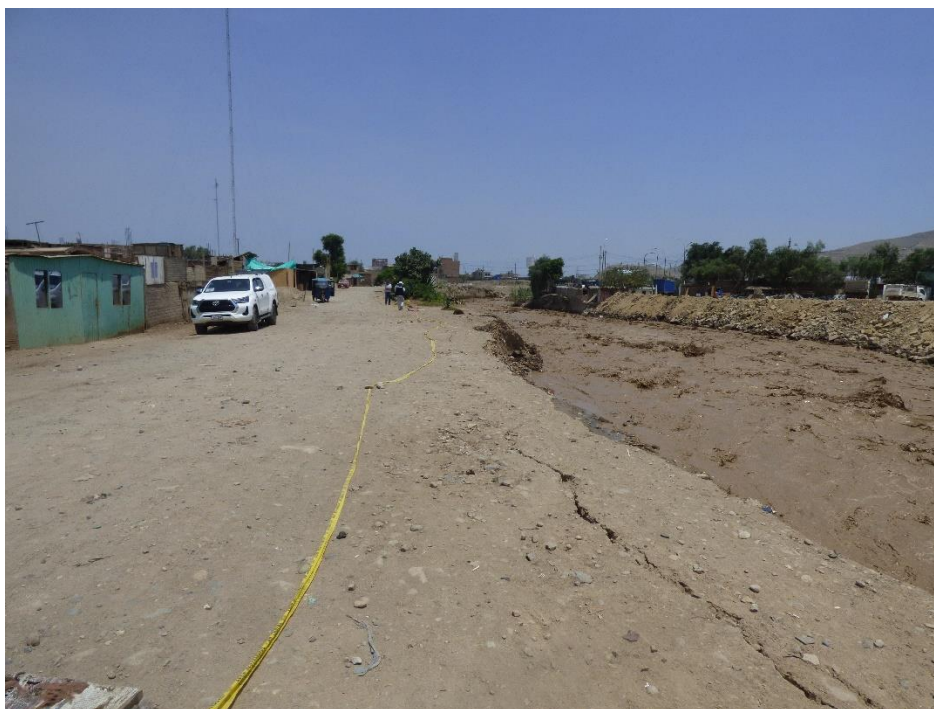
Fotografía 54. Zona crítica 15-008. Erosión fluvial en la margen izquierda del río Chillón, durante las lluvias por el Ciclón Yaku socavó la base de terraza donde se ubican viviendas del sector Huacoy, se observa presencia de agrietamientos. Coordenadas UTM 18S E279899; N8688809 (Tomada el 20 /03/2023).

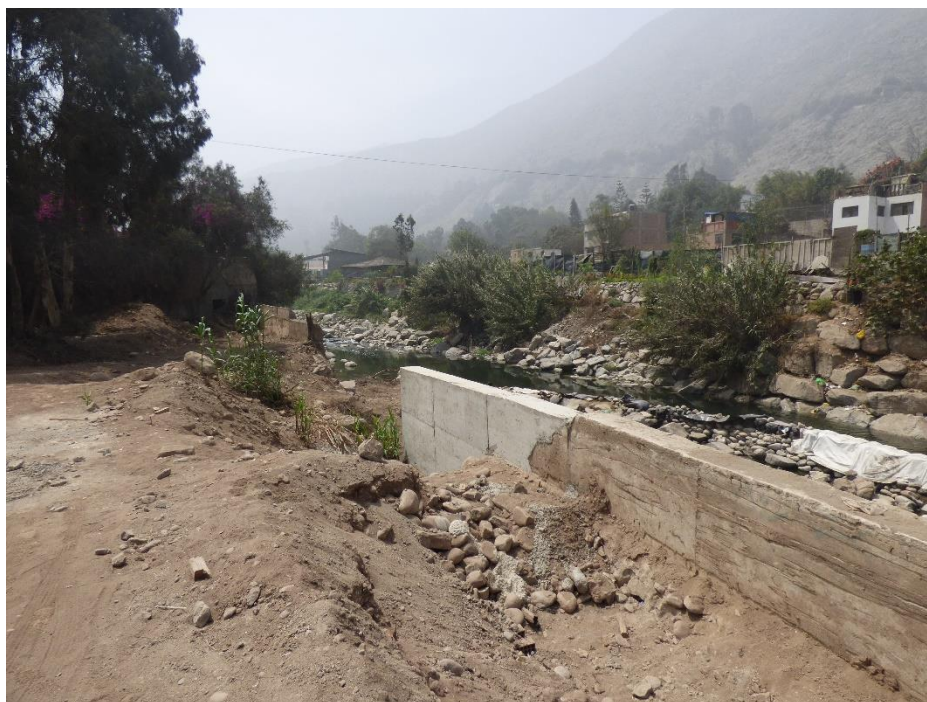
Fotografía 55. Zona crítica 15-009. Erosión fluvial en margen derecha del río Rímac, afectó muro de contención de 75 m que se encuentra en reconstrucción y protege estribo de puente Los Ángeles. Coordenadas UTM 18S E310004; N8676451 (Tomada el 11/09/2023).

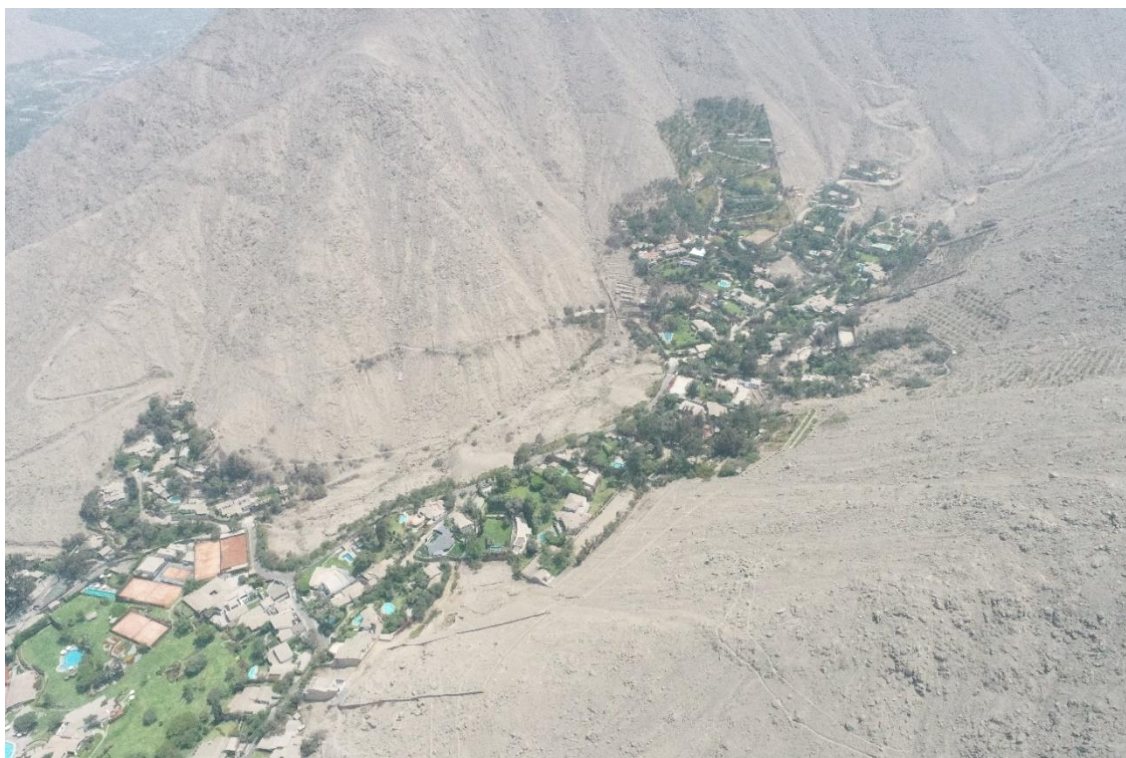
Fotografía 58. Zona crítica 15-011. Vista tomada con dron de la quebrada Los Cóndores, viviendas de zona residencial se encuentran asentadas sobre esta quebrada y vertientes tributarias. Coordenadas UTM 18S E309839; N8675982 (Tomada el 25/11/2022).

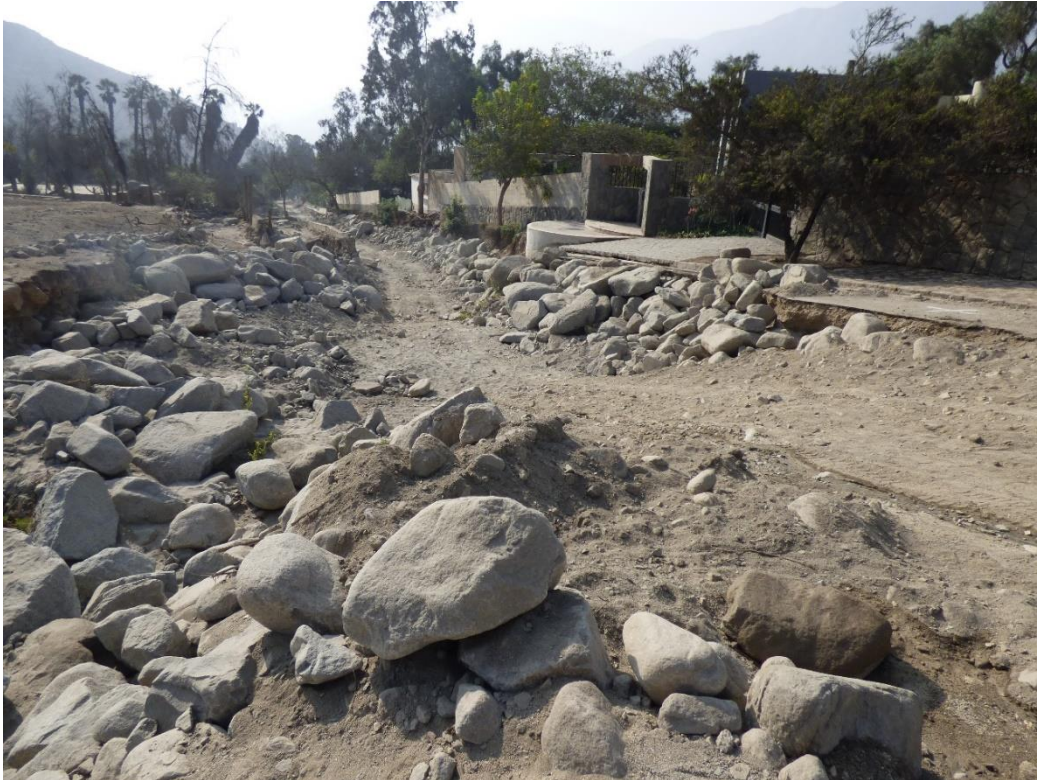
Fotografía 64. Zona crítica 15-013. Instalaciones de La Controlaría afectada en Av. Las Terrazas de la Urb. Cusipata, margen derecha de la quebrada. Coordenadas UTM 18S E306972; N8674608 (Tomada el 11/09/2023).

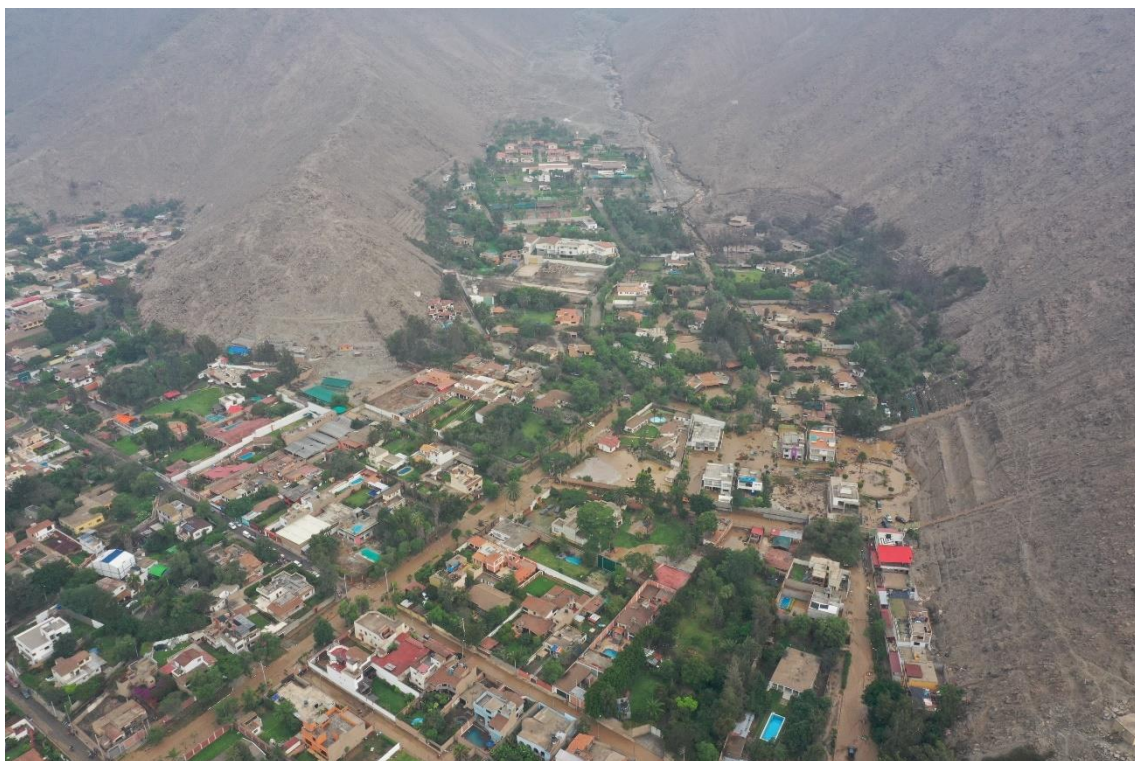
Fotografía 66. Zona crítica 15-013. Vista con dron de las zonas afectadas por el recorrido del flujo de detritos de la quebrada Cusipata. Coordenadas UTM 18S E306972; N8674608 (tomada el 16/03/2023).

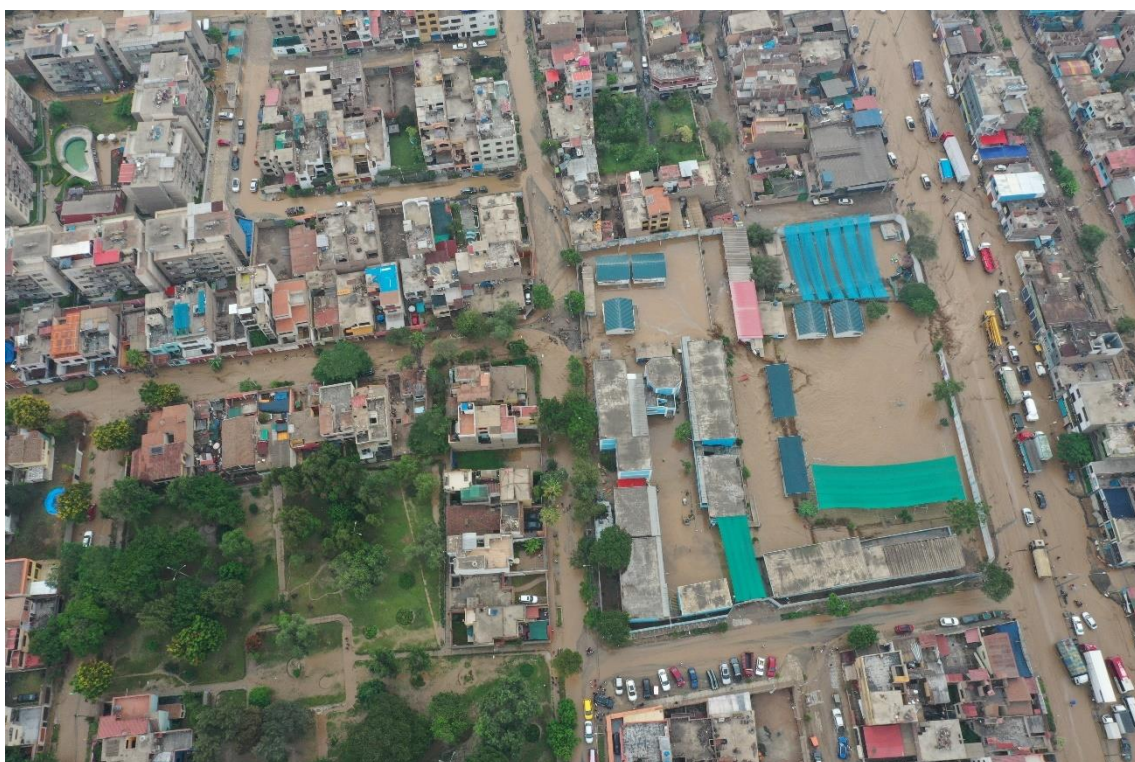
Fotografía 67. Zona crítica 15-013. Vista con dron de las zonas afectadas por el recorrido del flujo de detritos de la quebrada Cusipata, en la parte baja, Av. Nicolás Ayllón. Coordenadas UTM 18S E306972; N8674608 (tomada el 16/03/2023).

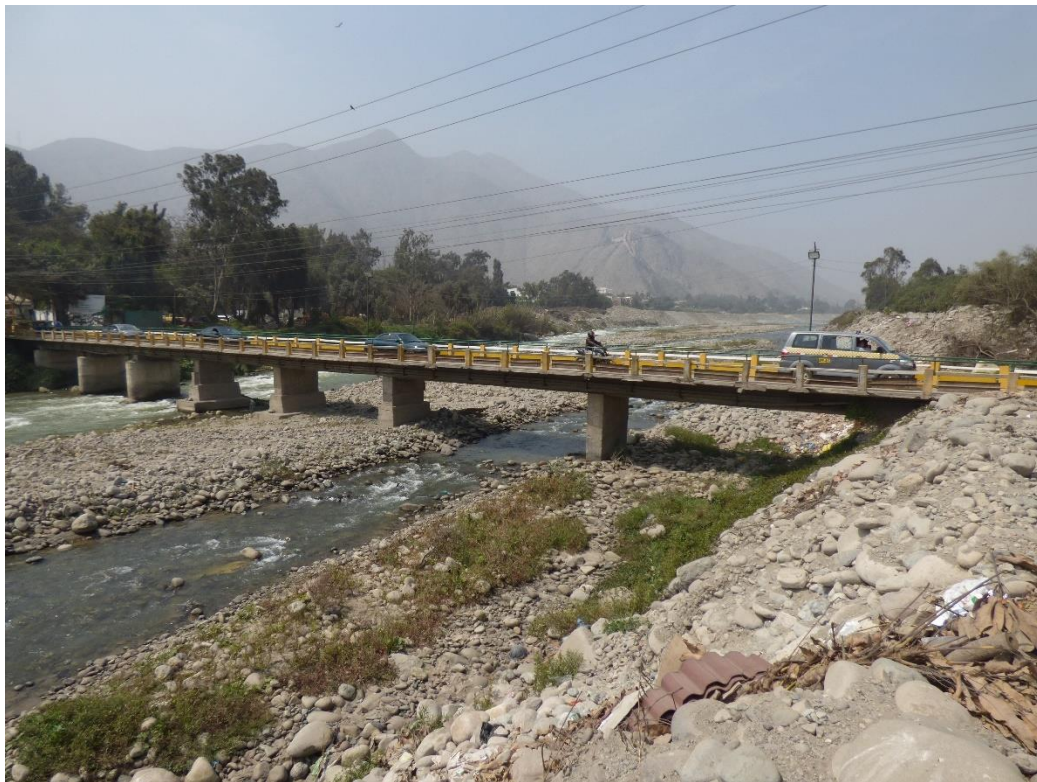
Fotografía 75. Zona crítica 15-016. Columnas del puente Morón debilitadas y cauce colmatado del río Rímac, se arroja desmonte sobre la ribera del río. Coordenadas UTM 18S E305642; N8675278 (tomada el 11/09/2023).

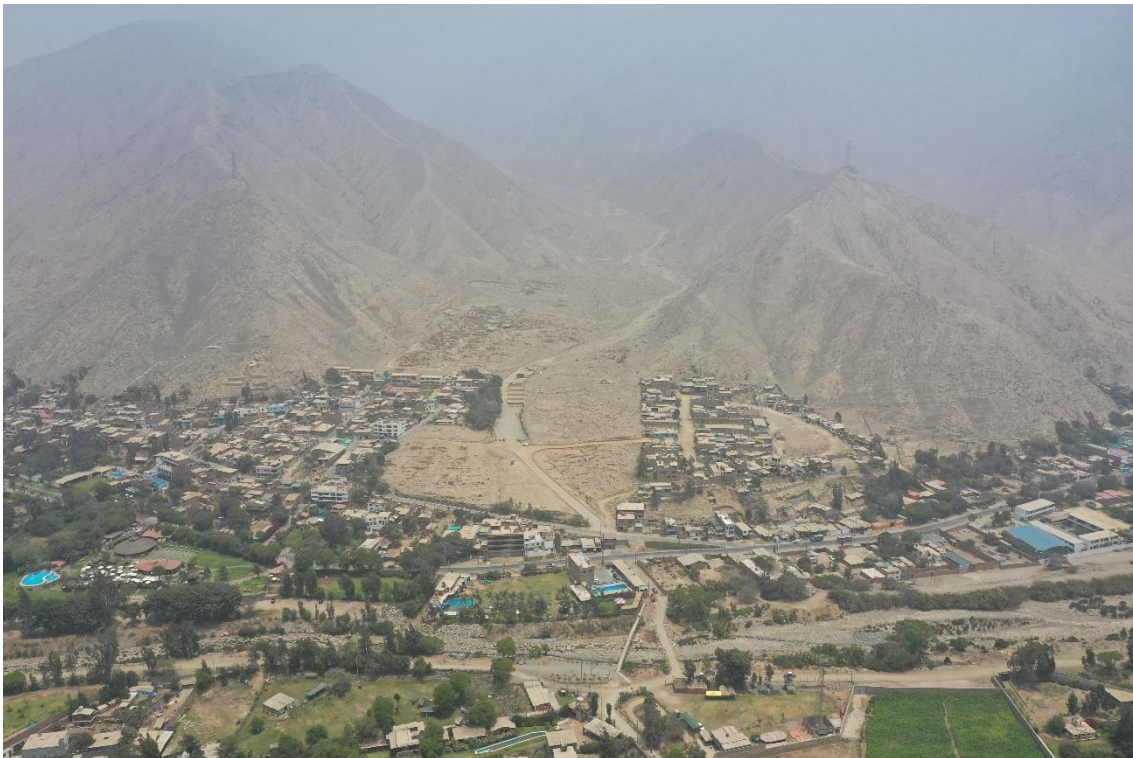
Fotografía 87. Zona crítica 15-021. Vista con dron de la quebrada Molle, la zona también afectada por flujo de detritos, viviendas de la Asoc. Jardines de Cieneguilla, zona agrícola de Molle y sector Ranchito se encuentran sobre depósito antiguo, en la parte baja es afectada por erosión fluvial, margen derecha del río Lurín. Coordenadas UTM 18S E307293; N8663797 (tomada el 28/11/2022).

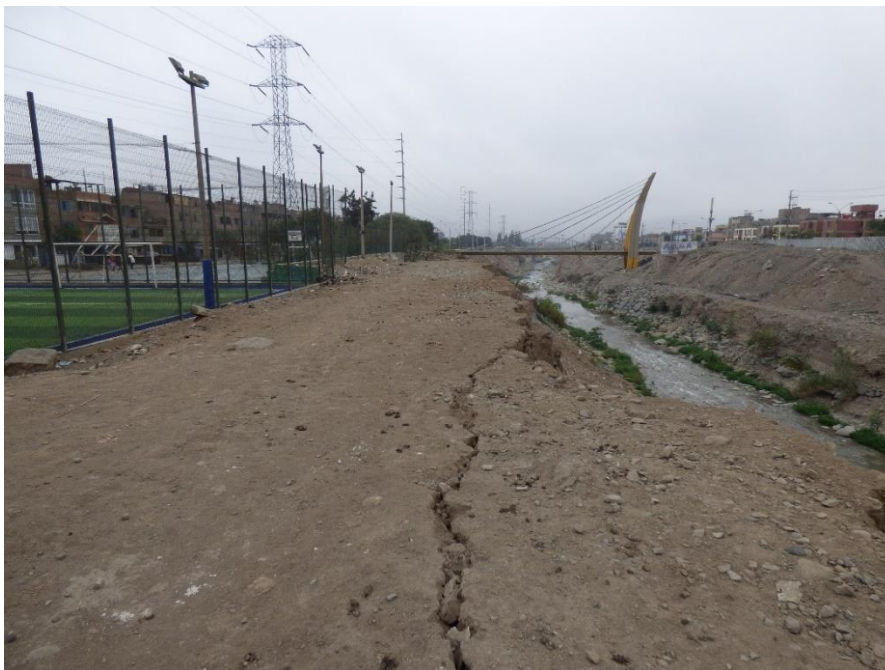
Fotografía 101. Zona crítica 15-026. Presencia de grietas debido a la erosión fluvial en la margen izquierda del río Rímac, se ha colocado depósitos de desmonte para recuperar el terreno que colapsó en el año 2017, no cuenta con defensa ribereña. El parque y complejo deportivo de la Cooperativa Talavera La Reyna se encuentra en alto peligro. Coordenadas UTM 18S E308974; N8657792 (tomada el 13/09/2023).

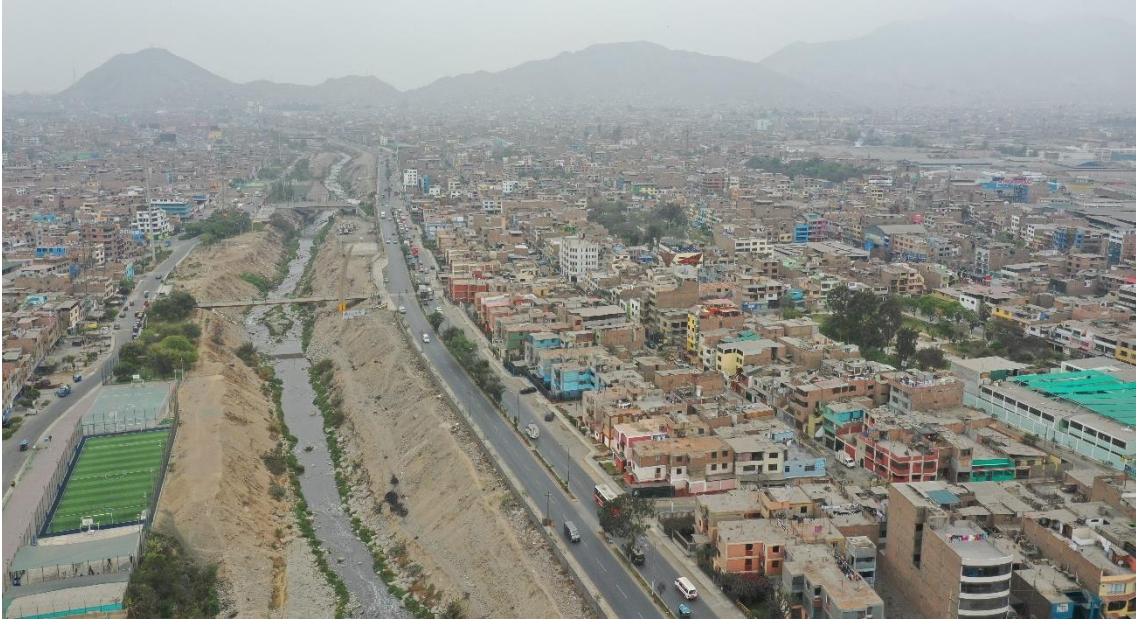
Fotografía 102. Zona crítica 15-026. Vista con dron del parque y complejo deportivo de la Cooperativa Talavera La Reyna-Los Libertadores no cuenta con defensa ribereña en la margen izquierda del río Rímac, se ha colocado depósitos de desmonte y el cauce del río se encuentra colmatado. Coordenadas UTM 18S E308974; N8657792 (tomada el 19/10/2022).

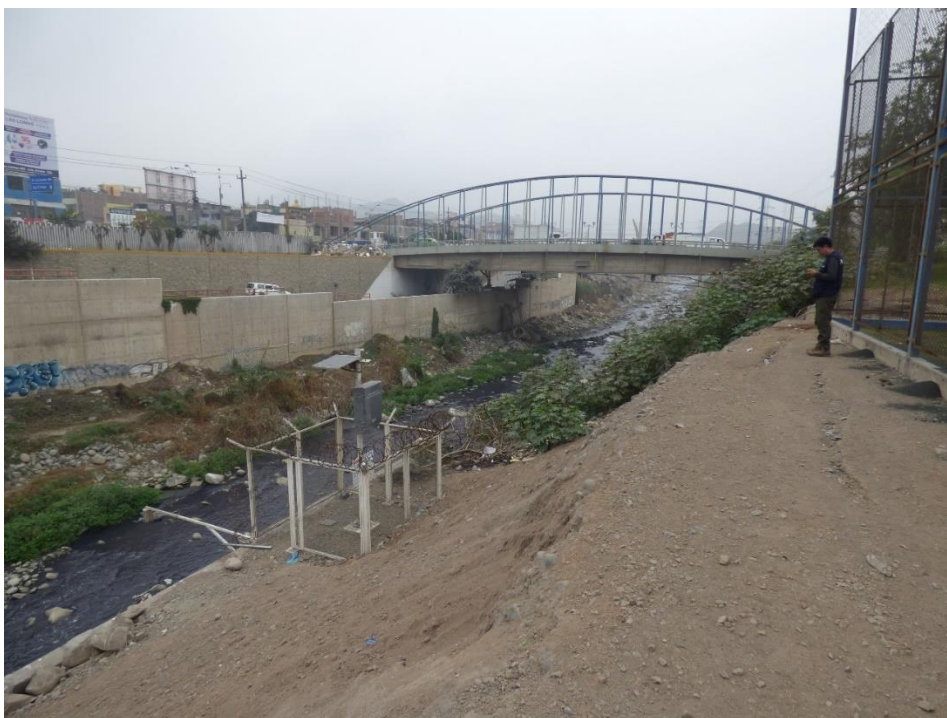
Fotografía 104. Zona crítica 15-027. Presencia de grietas en la margen izquierda del río Rímac al borde del complejo deportivo del sector Bethania y estación hidrométrica de Senamhi. Aguas arriba del puente falta enrocamiento. Coordenadas UTM 18S E283144; N8669667 (tomada el 15/09/2023).

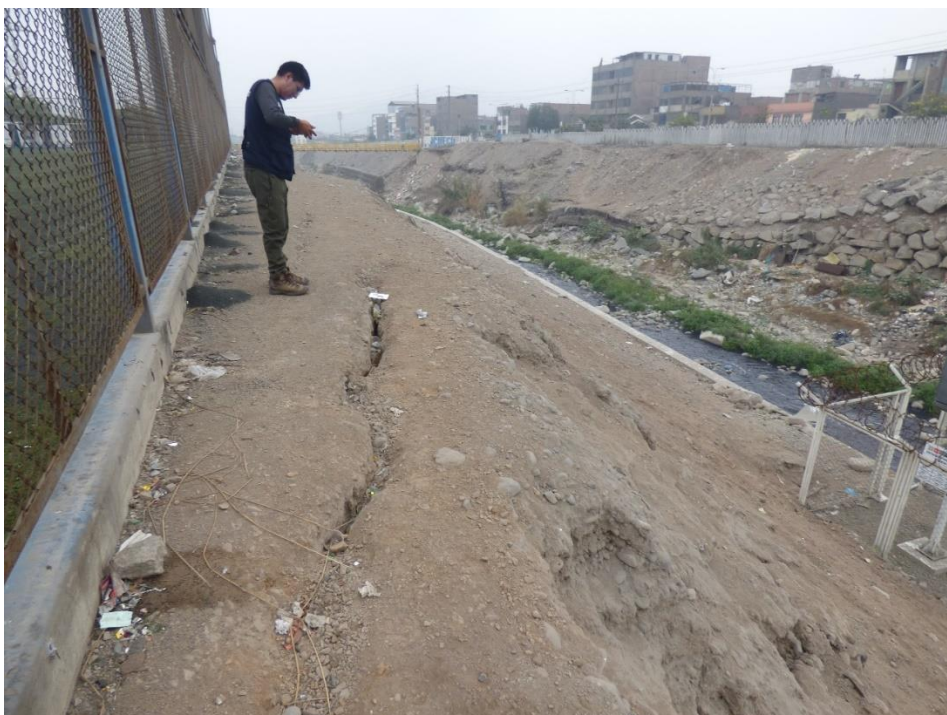
Fotografía 105. Zona crítica 15-027. Grietas de 15 cm de separación, en la margen derecha también presenta erosión fluvial que afectó muro de gaviones y enrocado. Coordenadas UTM 18S E283144; N8669667 (tomada el 15/09/2023).

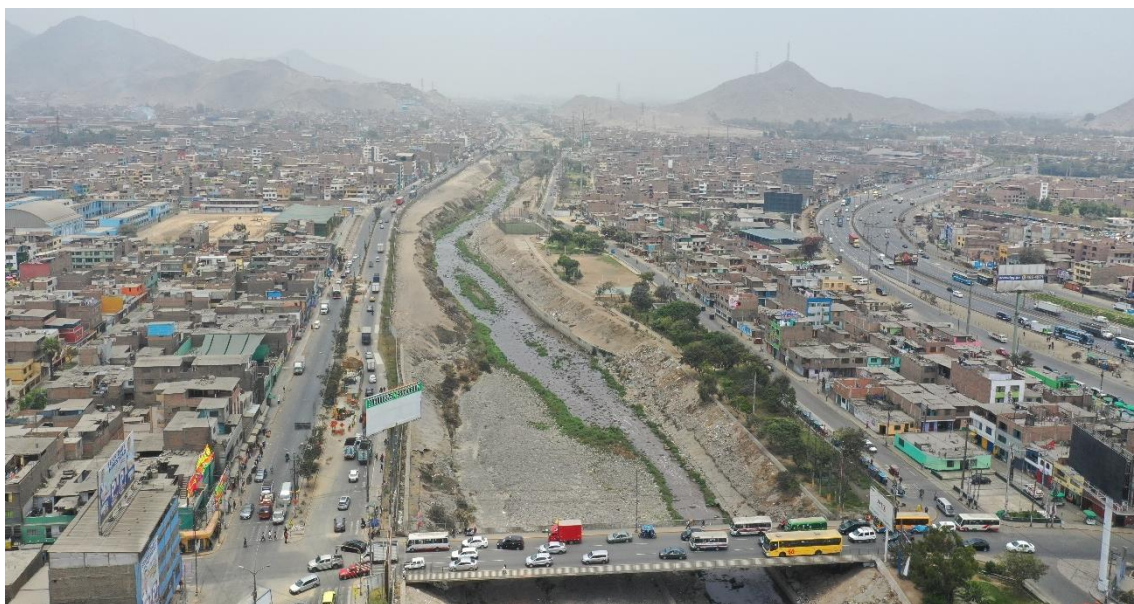
Fotografía 106. Zona crítica 15-028. Vista con dron, aguas arriba del puente Chinchaysuyo, se observa en la margen derecha los complejos deportivos, parques y áreas verdes sobre depósitos de relleno, sin defensa ribereña y cauce colmatado. Coordenadas UTM 18S E282233; N8669515 (tomada el 19/11/2022).

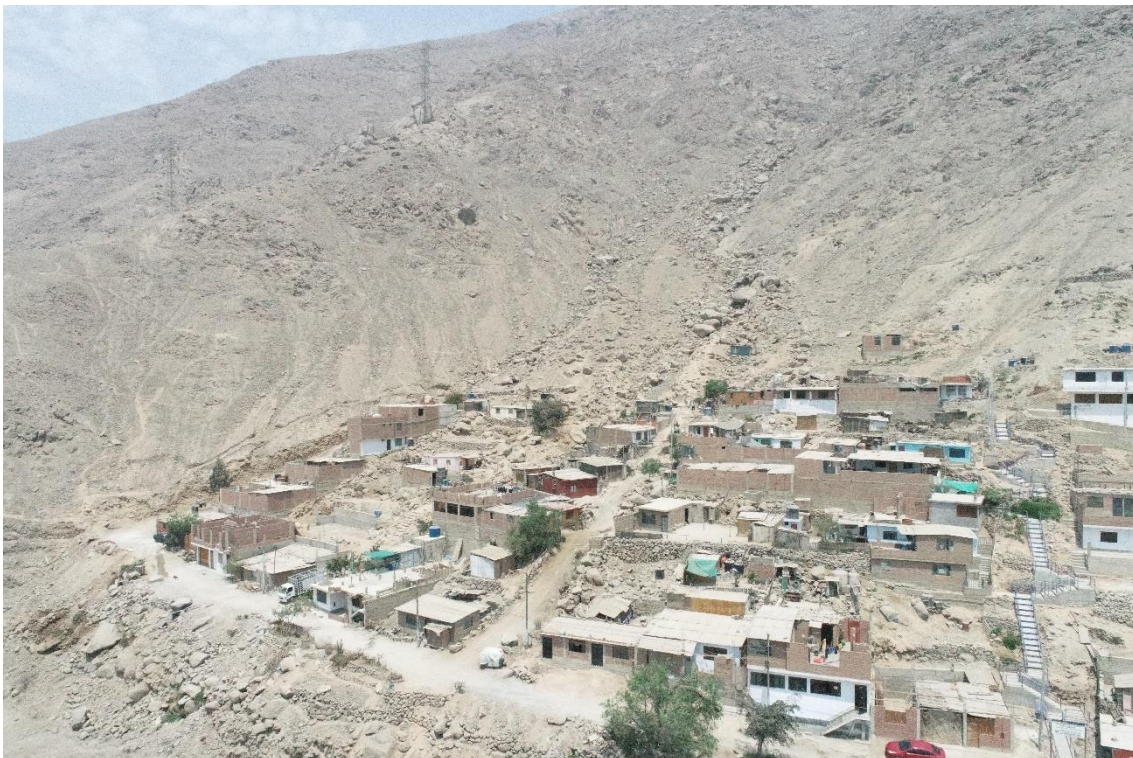
Fotografía 126. Zona crítica 15-038. Vista con dron puede observar las quebradas con material suelto que descienden del cerro Huampaní y puede generar huaicos. Coordenadas UTM 18S E309540; N8677216 (tomada el 24/11/2022).

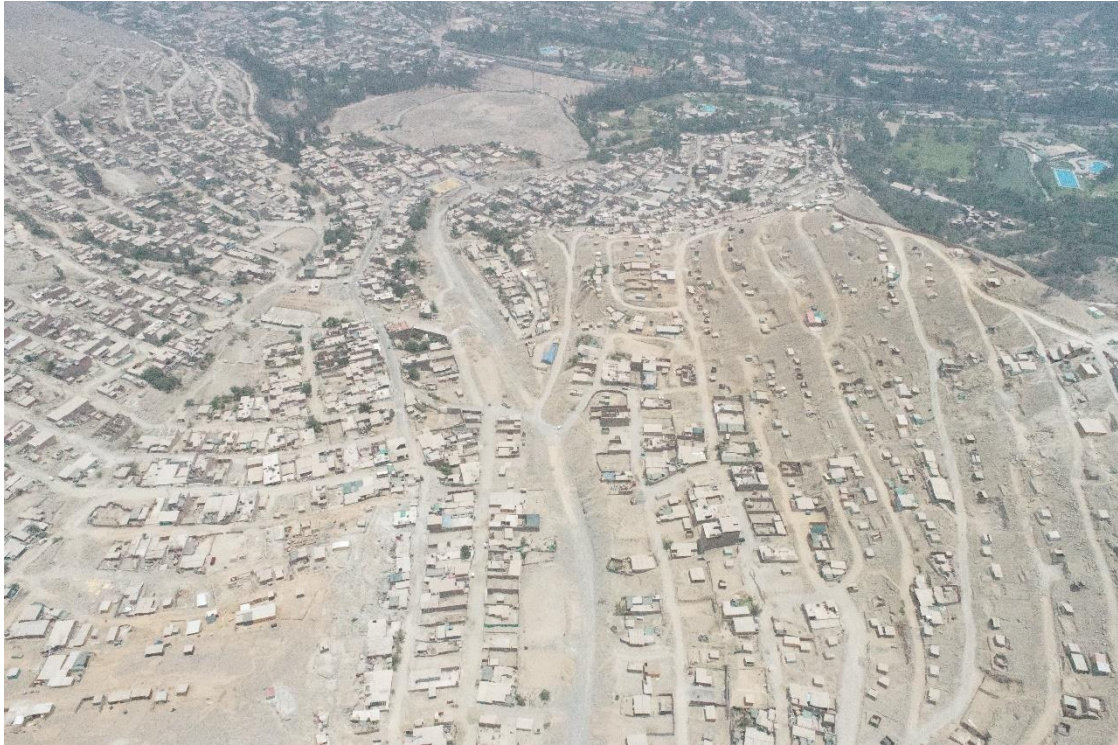
Fotografía 131. Zona crítica 15-040. Vista con dron de la quebrada Santa María, no se observa ninguna infraestructura de mitigación ante huaicos que puede afectar aguas abajo al sector Yanacoto y carretera Central. Coordenadas UTM 18S E311716; N8678760 (tomada el 24/11/2022).

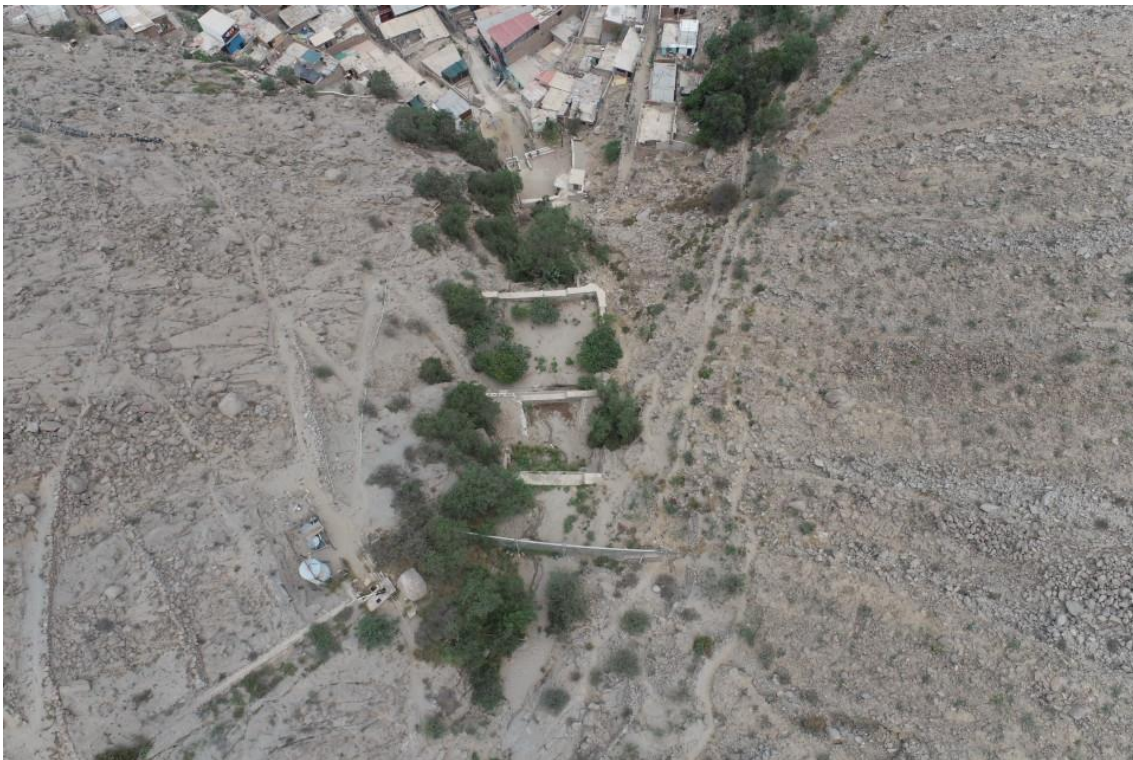
Fotografía 140. Zona crítica 15-043. Vista con dron, se observa los diques disipadores de energía colmatados en la quebrada La Libertad. Coordenadas UTM 18S E315366; N8680644 (tomada el 05/10/2023).

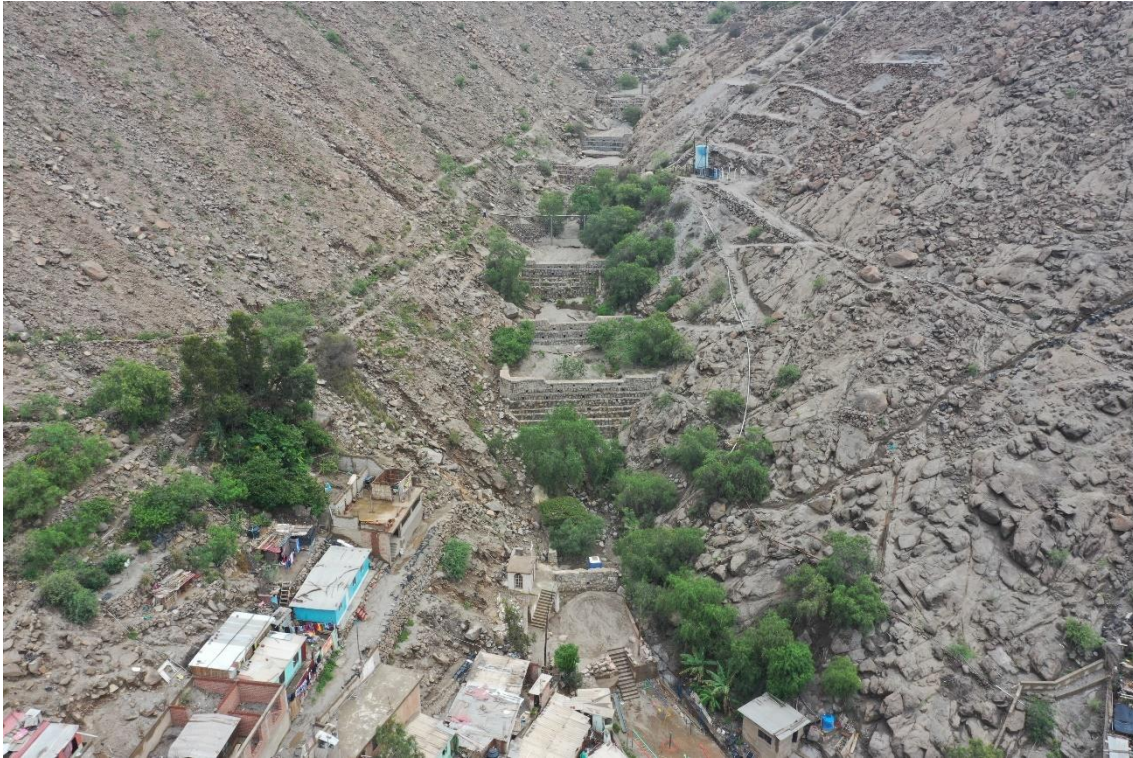
Fotografía 141. Zona crítica 15-043. Vista con dron se observa el recorrido del flujo de detritos del 14/03/2023 en la quebrada La Libertad. Coordenadas UTM 18S E315366; N8680644 (tomada el 16/03/2023).

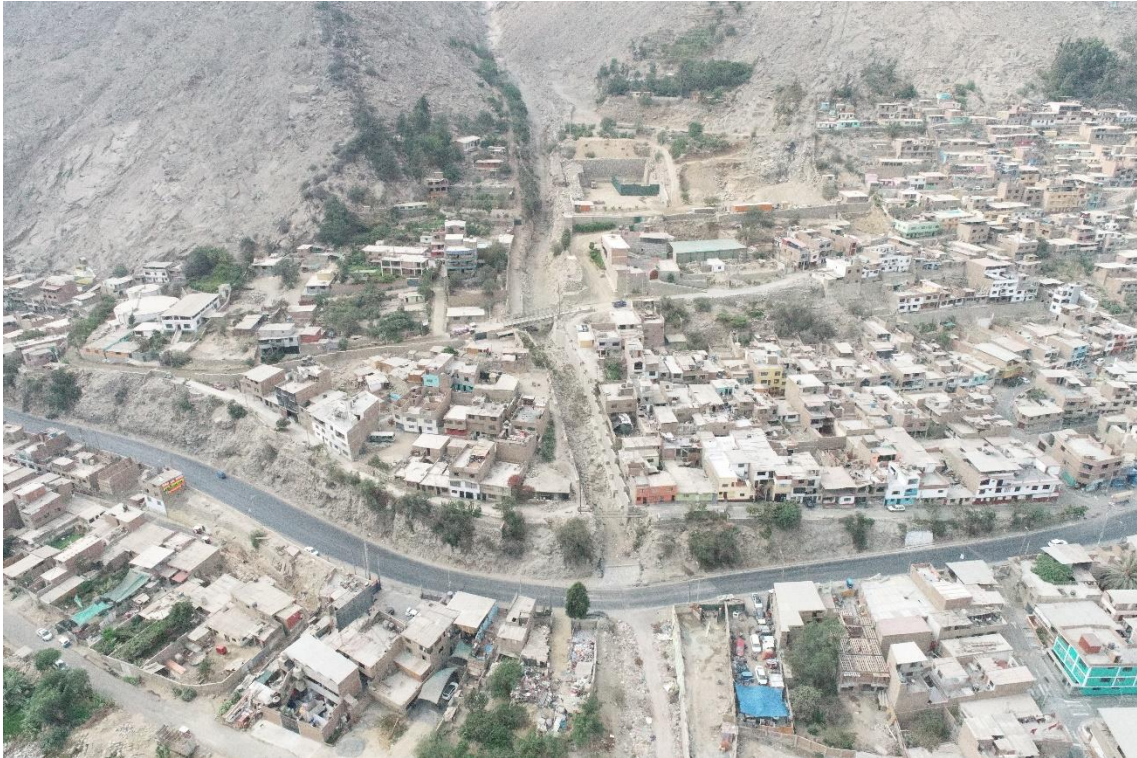
Fotografía 150. Zona crítica 15-046. Viviendas de la Asoc. Las Magnolias se ubican muy cerca de la quebrada Corrales. Coordenadas UTM 18S E316952; N8681426 (tomada el 24/11/2022).

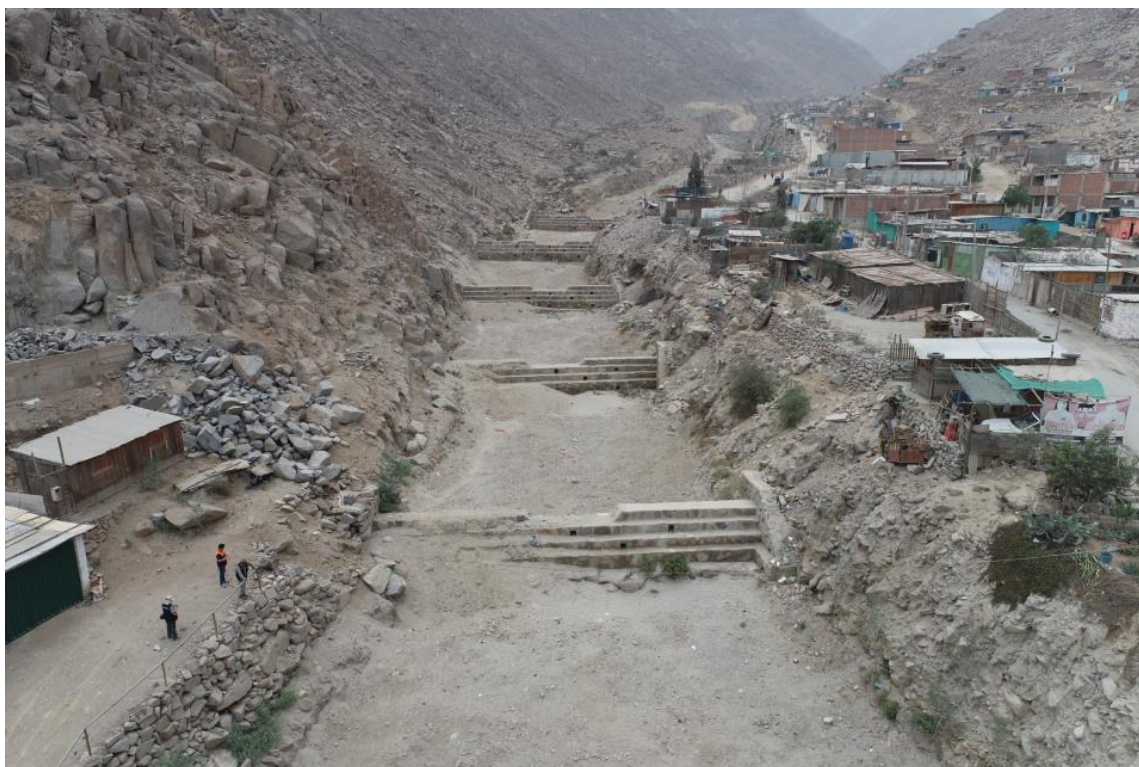
Fotografía 152. Zona crítica 15-047. Diques disipadores de energía se encuentran colmatados tras el paso del flujo de detritos del 14/03/2023 en la quebrada La Ronda. Coordenadas UTM 18S E317236; N8680704 (tomada el 05/10/2023).

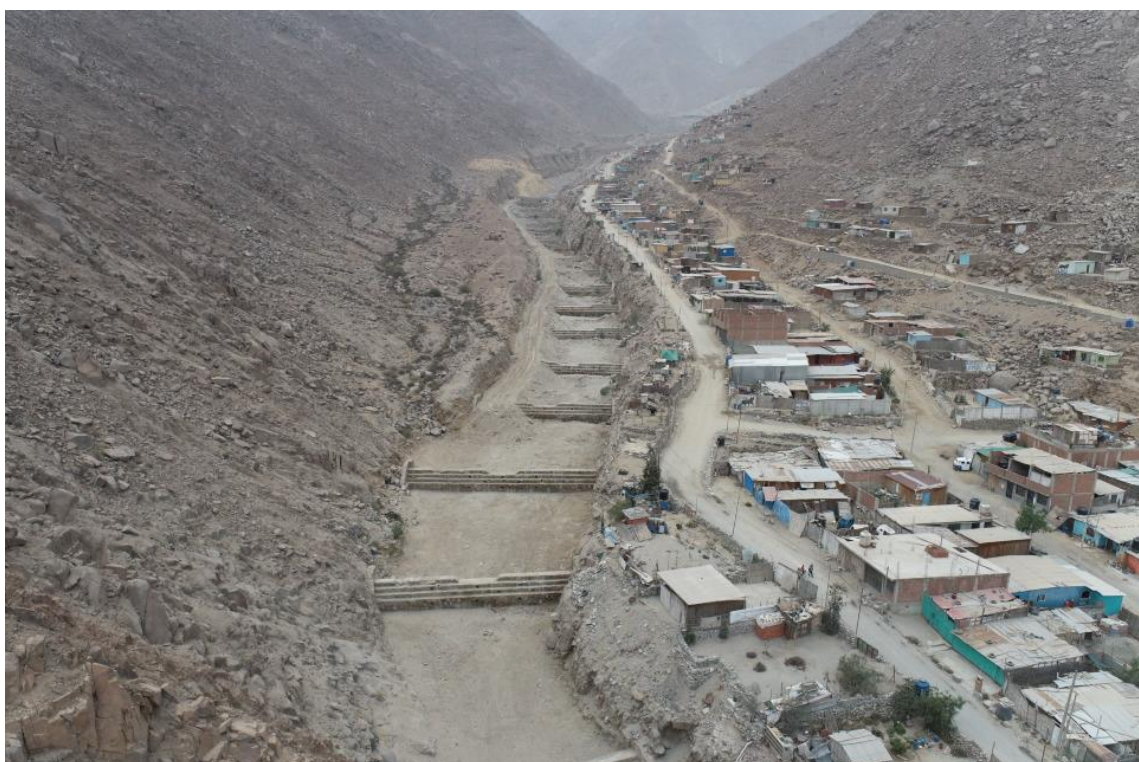
Fotografía 153. Zona crítica 15-047. Vista con dron de diques disipadores de energía se encuentran colmatados tras el paso del flujo de detritos del 14/03/2023 en la quebrada La Ronda, se observa viviendas ubicadas muy cerca del cauce, en la margen izquierda de la quebrada. Coordenadas UTM 18S E317236; N8680704 (tomada el 05/10/2023).

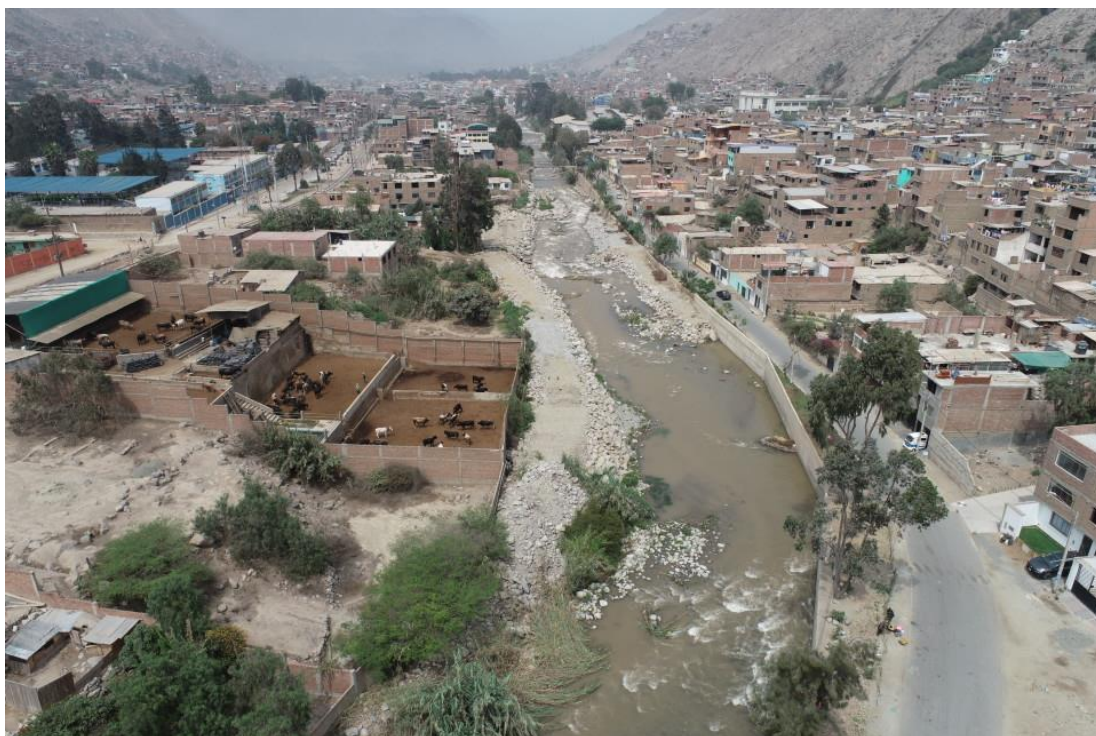
Fotografía 156. Zona crítica 15-048. Vista aguas abajo del río Rímac, sector Cooperativa Pablo Patrón, en la margen izquierda puede afectar viviendas y establos; se ha colocado muro de contención en la margen derecha, el cauce se encuentra colmatado. Coordenadas UTM 18S E316629; N8681042 (tomada el 06/10/2023).

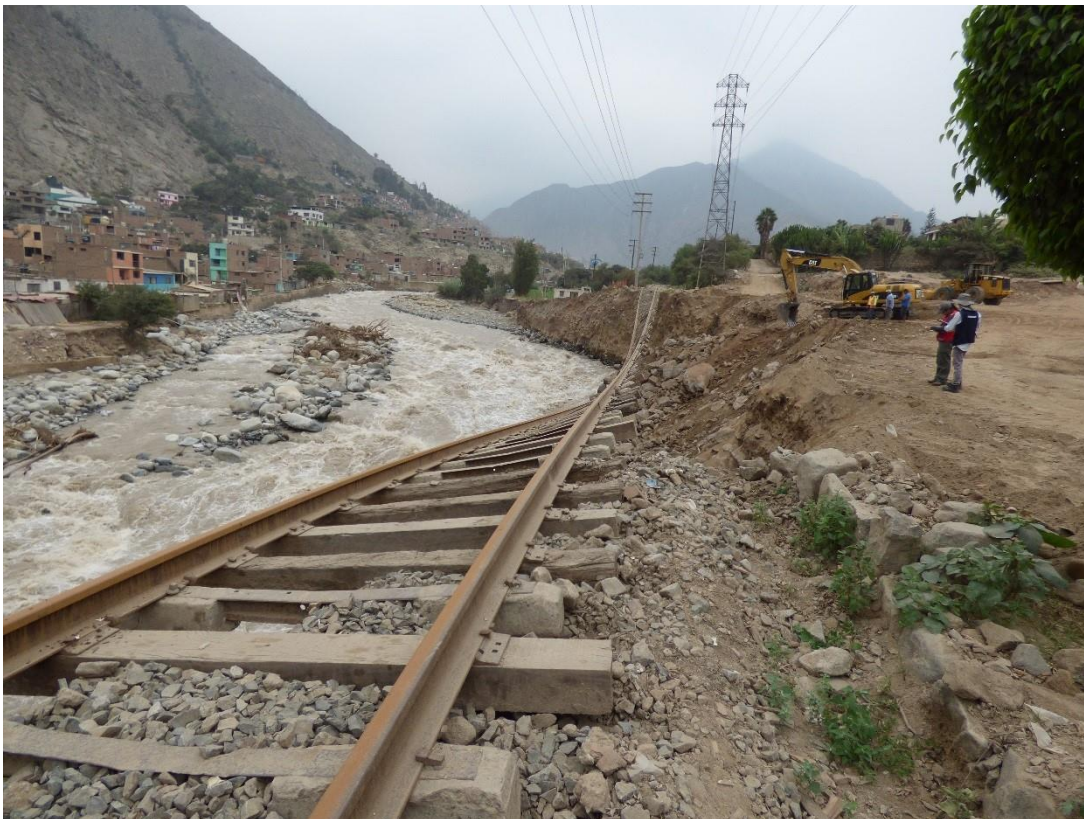
Fotografía 159. Zona crítica 15-048. Erosión fluvial que afectó vía férrea en un tramo de 80 m, sector Cooperativa Pablo Patrón. Coordenadas UTM 18S E316629; N8681042 (Fuente: Ochoa et al., 2017).

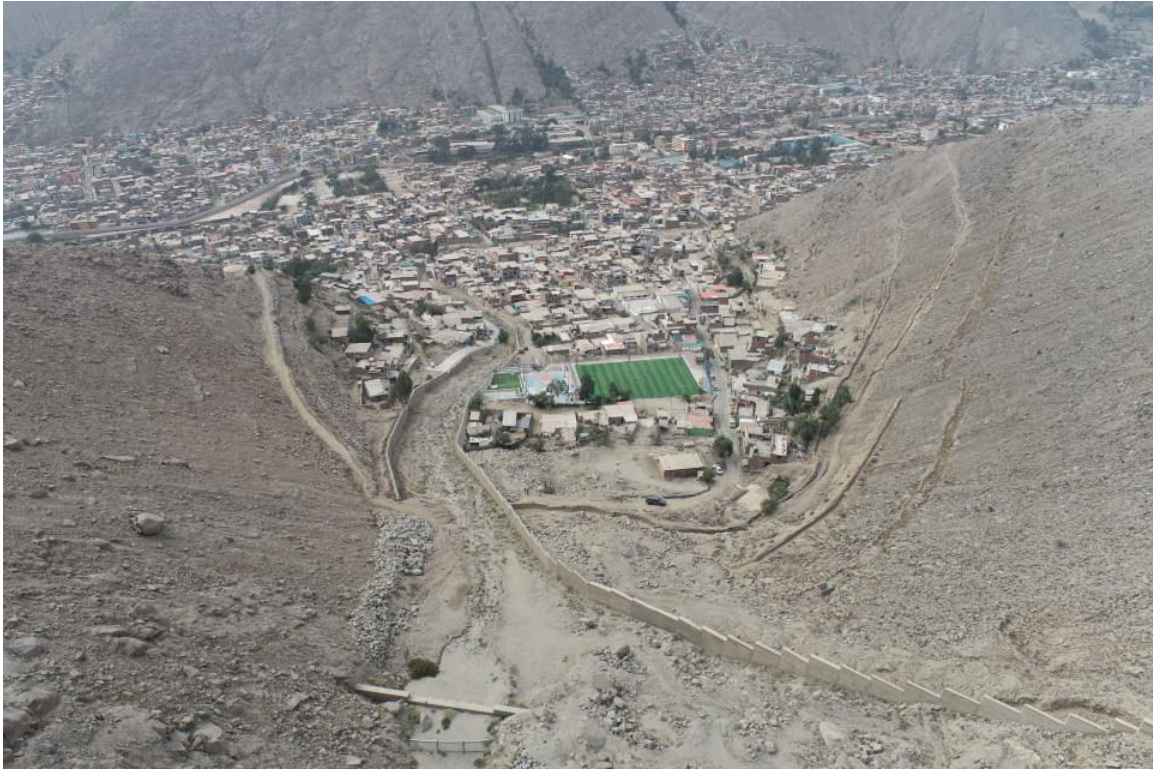
Fotografía 162. Zona crítica 15-050. Cauce de la quebrada Mariscal Castilla colmatado por el flujo de detritos del 14/03/2023, se ha colocado muros de contención en ambas márgenes. Coordenadas UTM 18S E316482; N8679979 (tomada el 05/10/2023).

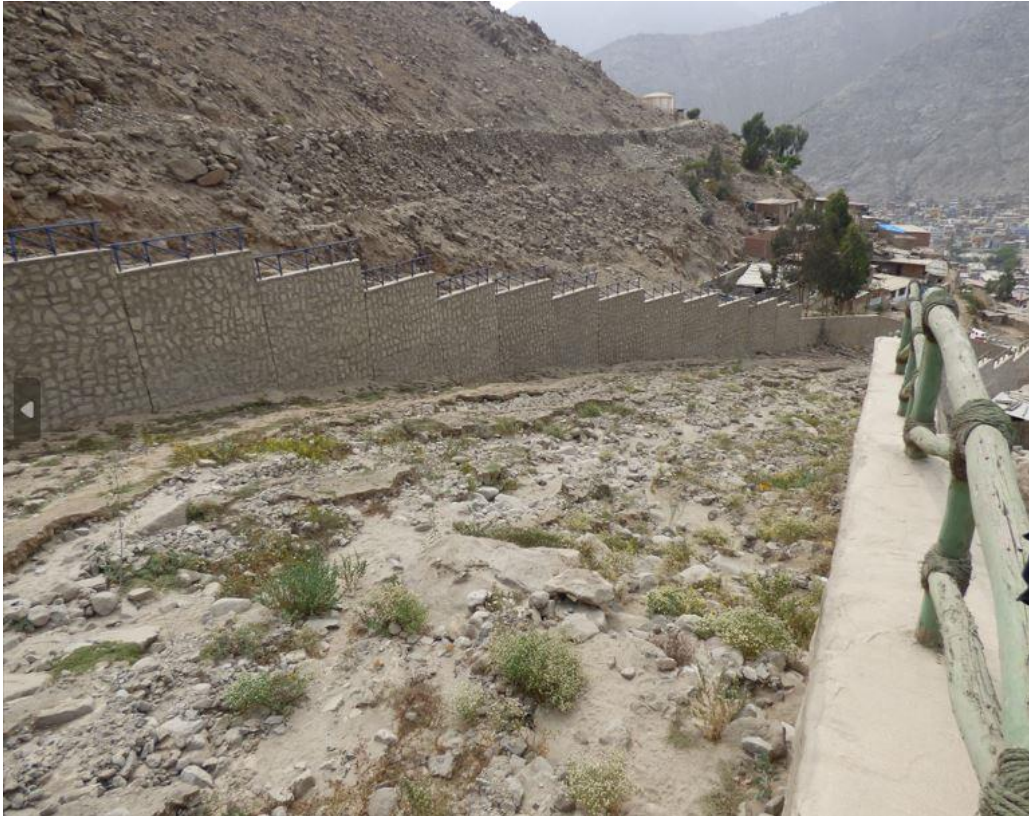
Fotografía 164. Zona crítica 15-050. Cauce de la quebrada Mariscal Castilla se encuentra colmatado. Coordenadas UTM 18S E316482; N8679979 (tomada el 05/10/2023).
