Informe Técnico N° A7459

EVALUACIÓN DE ZONAS CRÍTICAS POR PELIGROS GEOLÓGICOS ANTE FENÓMENO EL NIÑO 2023-2024 EN EL DEPARTAMENTO DE LIMA TOMO I: LIMA METROPOLITANA

DICIEMBRE
2023

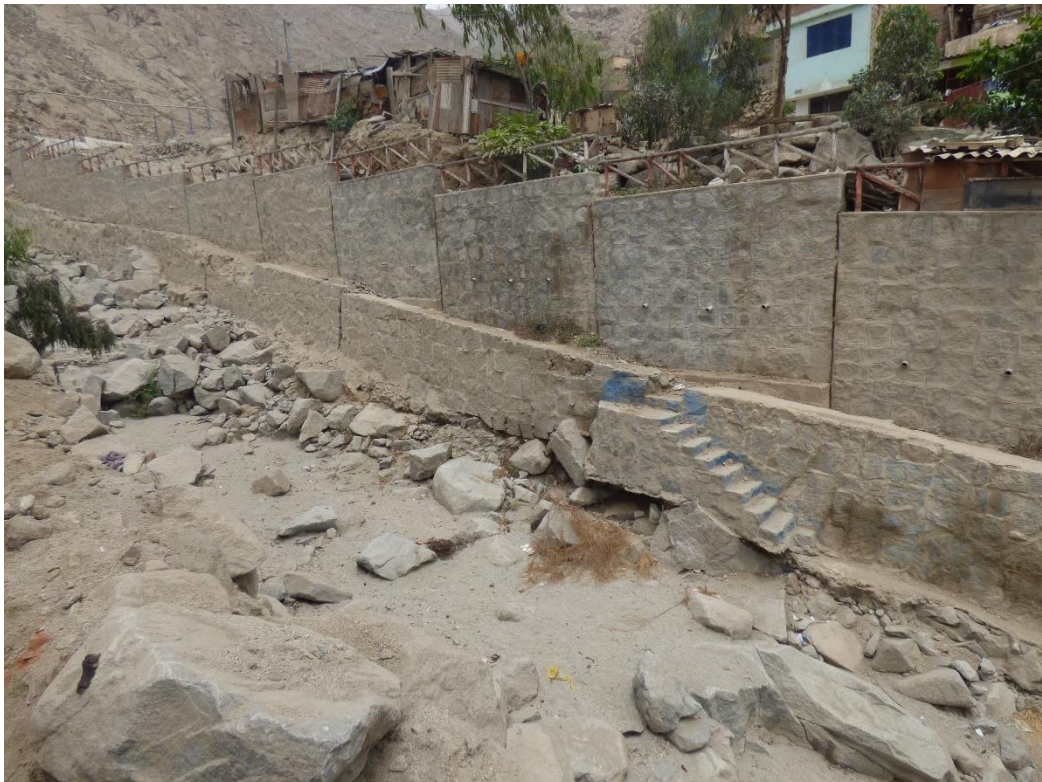
Fotografía 169. Zona crítica 15-052. Bases de los muros de contención se encuentran socavadas en ambas márgenes de la quebrada Santo Domingo, con presencia de humedad. Coordenadas UTM 18S E315549; N8678777 (tomada el 06/10/2023).

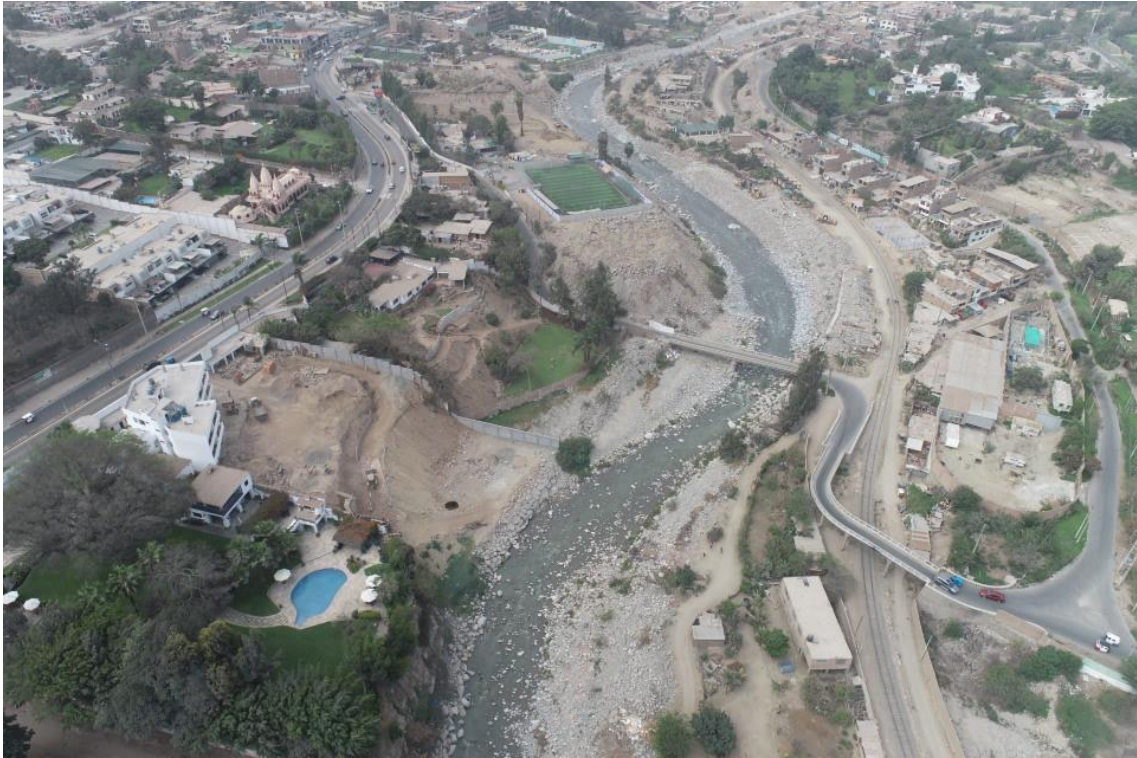
Fotografía 172. Zona crítica 15-054. Vista del cauce colmatado del río Rímac, sector puente Caracol, en la margen izquierda del río presenta erosión fluvial, que puede afectar la vía férrea y viviendas de la Asoc. Luis F. Bueno Quino. Coordenadas UTM 18S E313798; N8678742 (tomada el 06/10/2023).

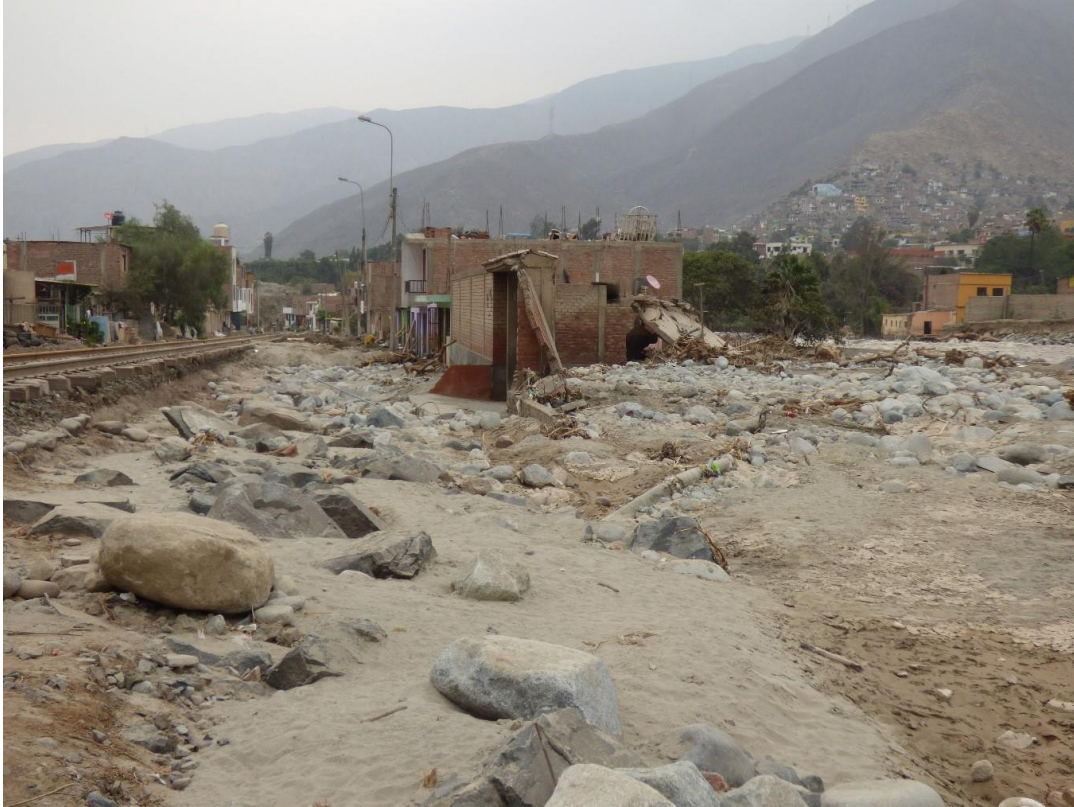
Fotografía 174. Zona crítica 15-054. Sector Los Cañaverales en Chosica, afectado por inundación fluvial del río. Coordenadas UTM 18S E313642; N8678415 (Fuente: Ochoa et al., 2017).

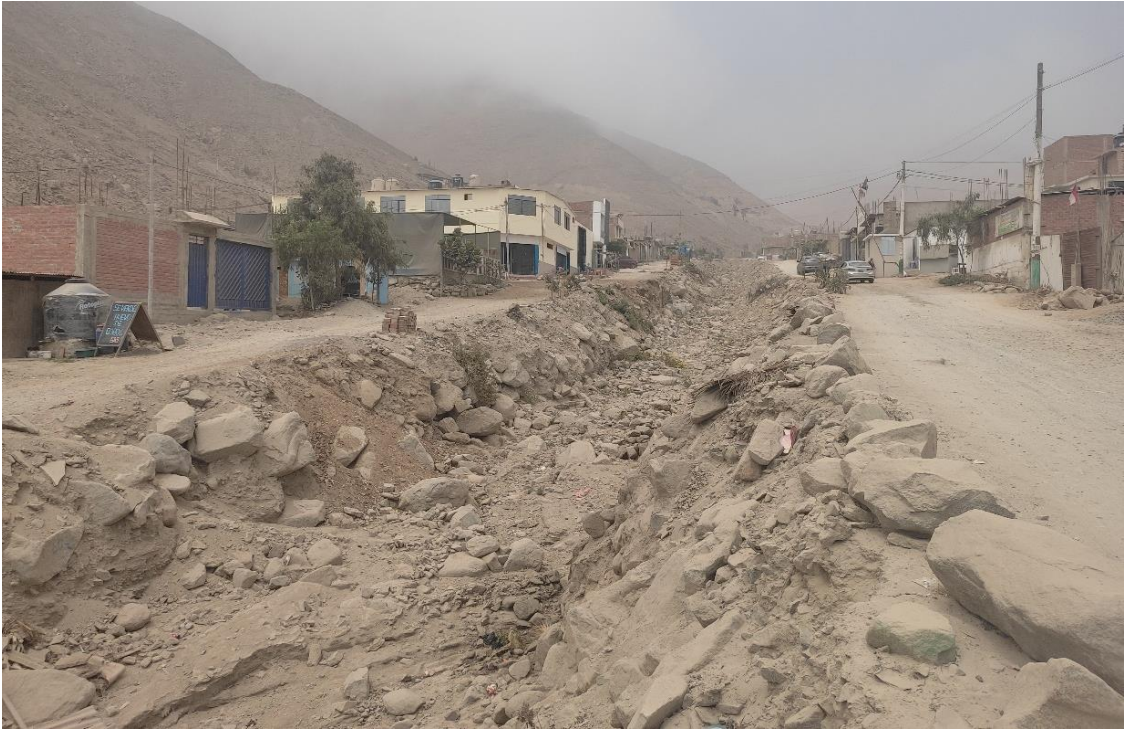
Fotografía 180. Zona crítica 15-057. Cauce reducido y colmatado de la quebrada California. Coordenadas UTM 18S E313455; N8675760 (tomada el 20/09/2023).

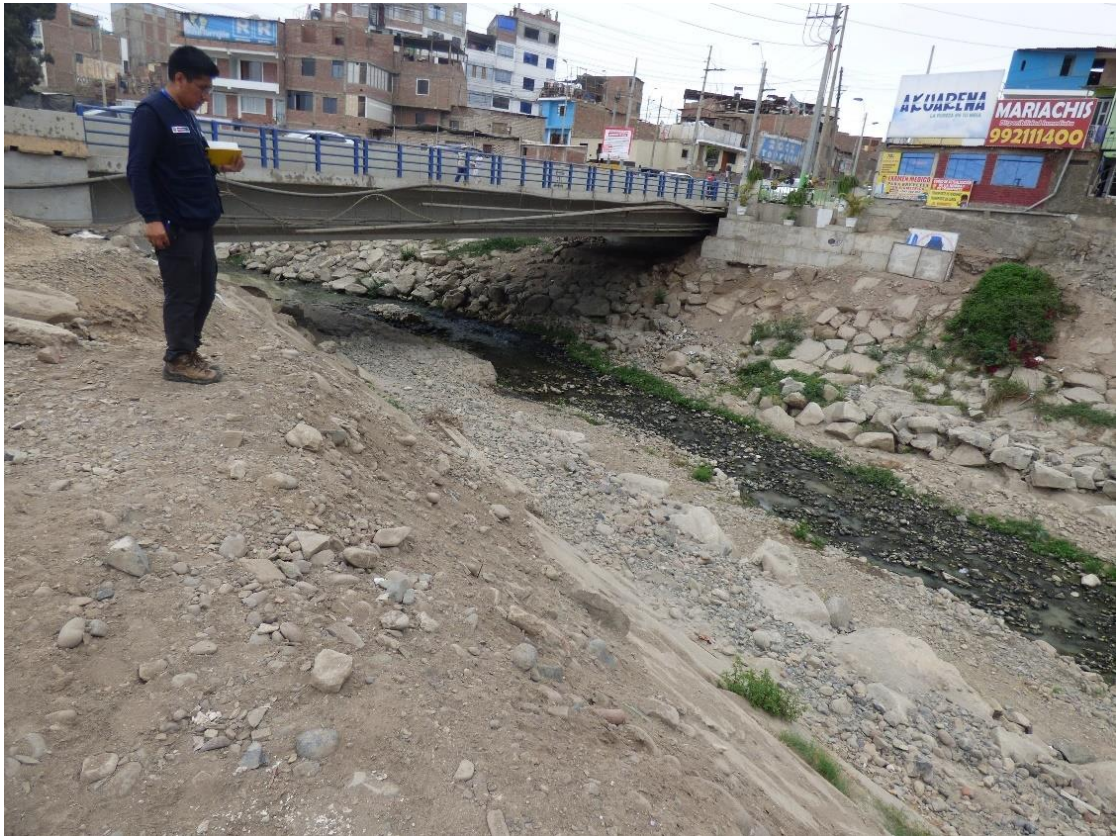
Fotografía 189. Zona crítica 15-063. Estribos debilitados del puente Lurín, el cauce se encuentra colmatado. Coordenadas UTM 18S E293927; N8644790 (tomada el 05/09/2023).

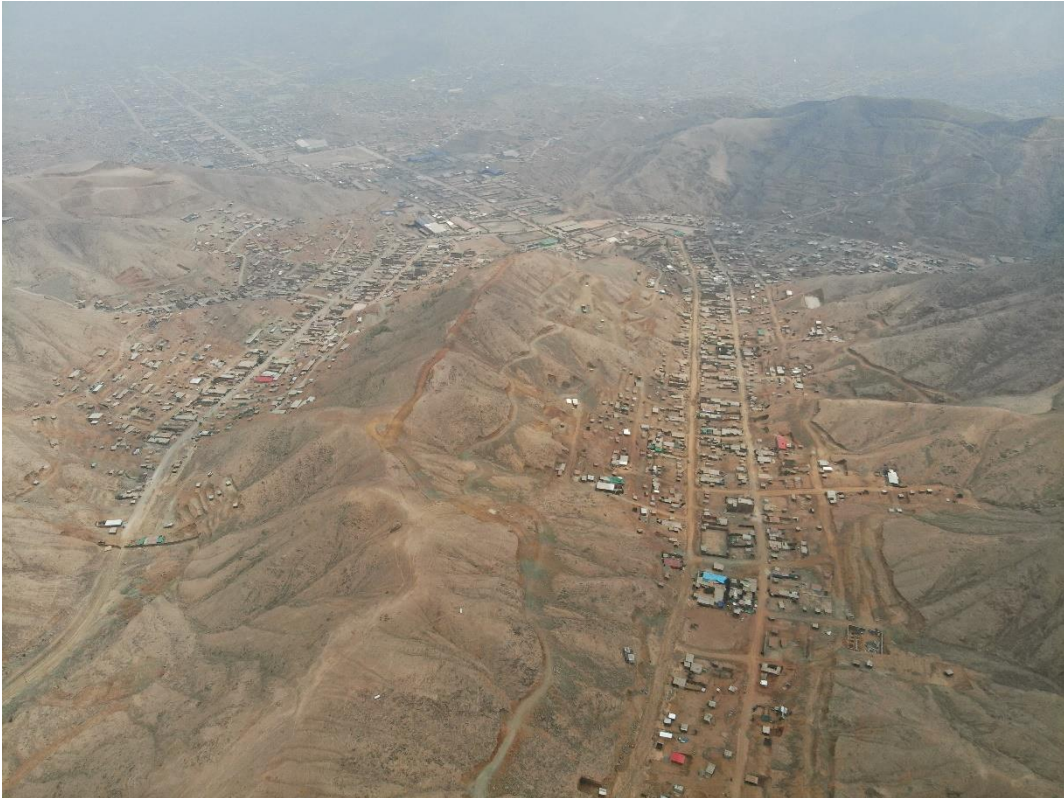
Fotografía 209. Zona crítica 15-073. Vista de viviendas de la Asoc. Prop. Villa Percin Deza ubicadas sobre quebrada S/N. Coordenadas UTM 18S E289285; N8683634. (Tomada el 20/03/2023).

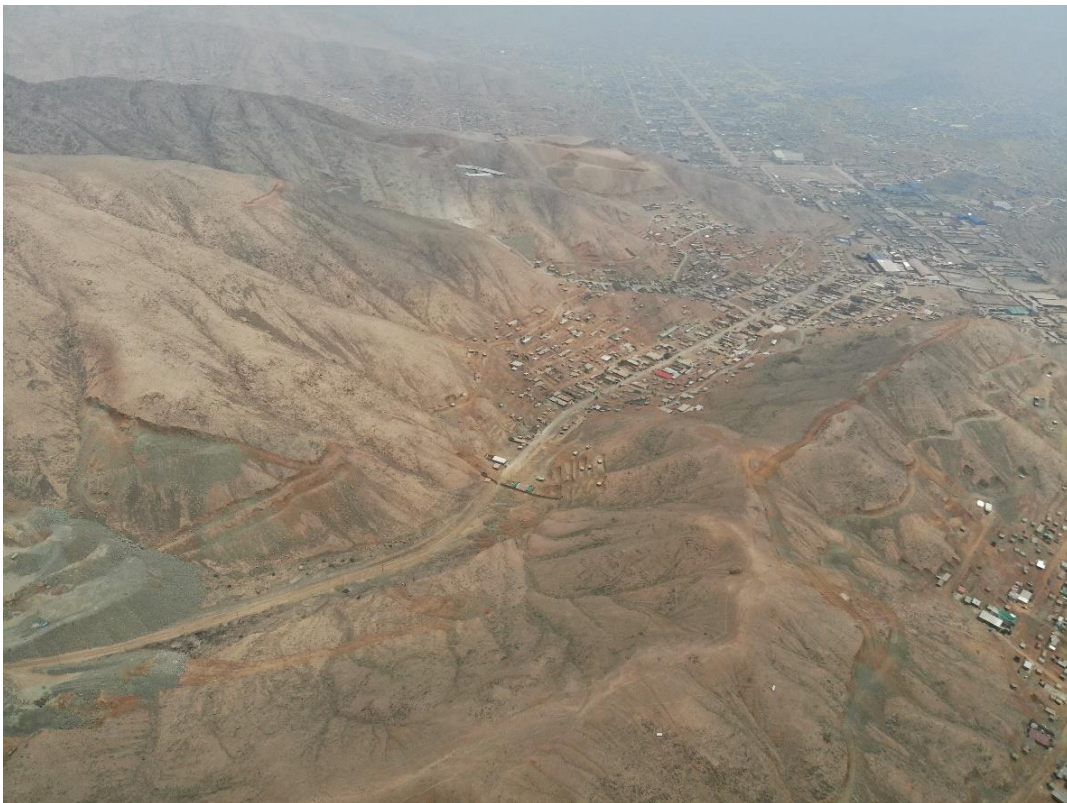
Fotografía 210. Zona crítica 15-073. Cauce de quebrada Media Luna antropizada por asentamiento de viviendas, han rellenado el cauce. Coordenadas UTM 18S E289285; N8683634. (Tomada el 20/03/2023).
