Informe Técnico N° A7466

EVALUACIÓN DE PELIGROS GEOLÓGICOS EN LA QUEBRADA BUEN PASTOR

Departamento Arequipa
Provincia Camaná
Distrito Samuel Pastor

Elaborado por la Dirección de Geología Ambiental y Riesgo Geológico del INGEMMET

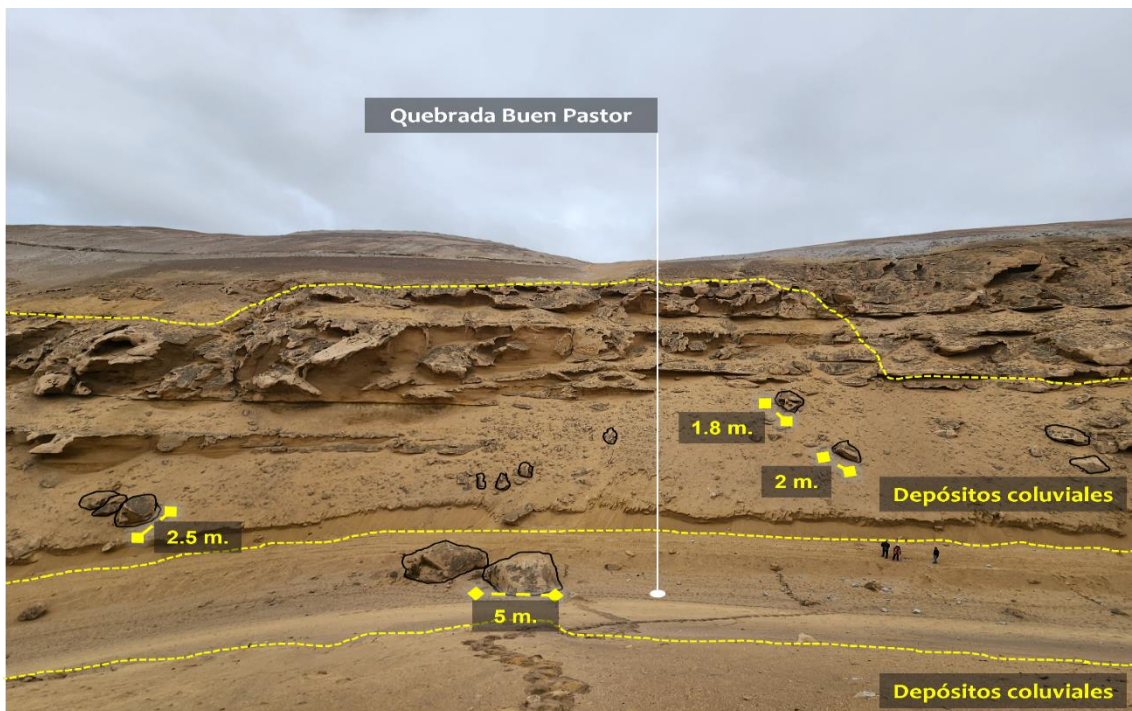
Estos depósitos se encuentran en las laderas de la quebrada Buen Pastor. Están compuestos por fragmentos de rocas polimícticas redondeadas y subredondeadas conformado por bloques dispersos con tamaños máximos de hasta 5 m, gravas dentro de una matriz areno limoso (Figura 10). Los elementos de estos depósitos no tienen ninguna selección, tratándose más bien de una mezcla heterogénea de rocas de formas (redondeadas a subredondeadas), los cuales van desde bloques (30%), gravas (25%), dentro de una matriz areno limoso (45%). Estos depósitos son producto de caída de rocas.

Figura 10. Depósitos coluviales en las laderas de la quebrada Buen Pastor con bloques dispersos de hasta 5 m.

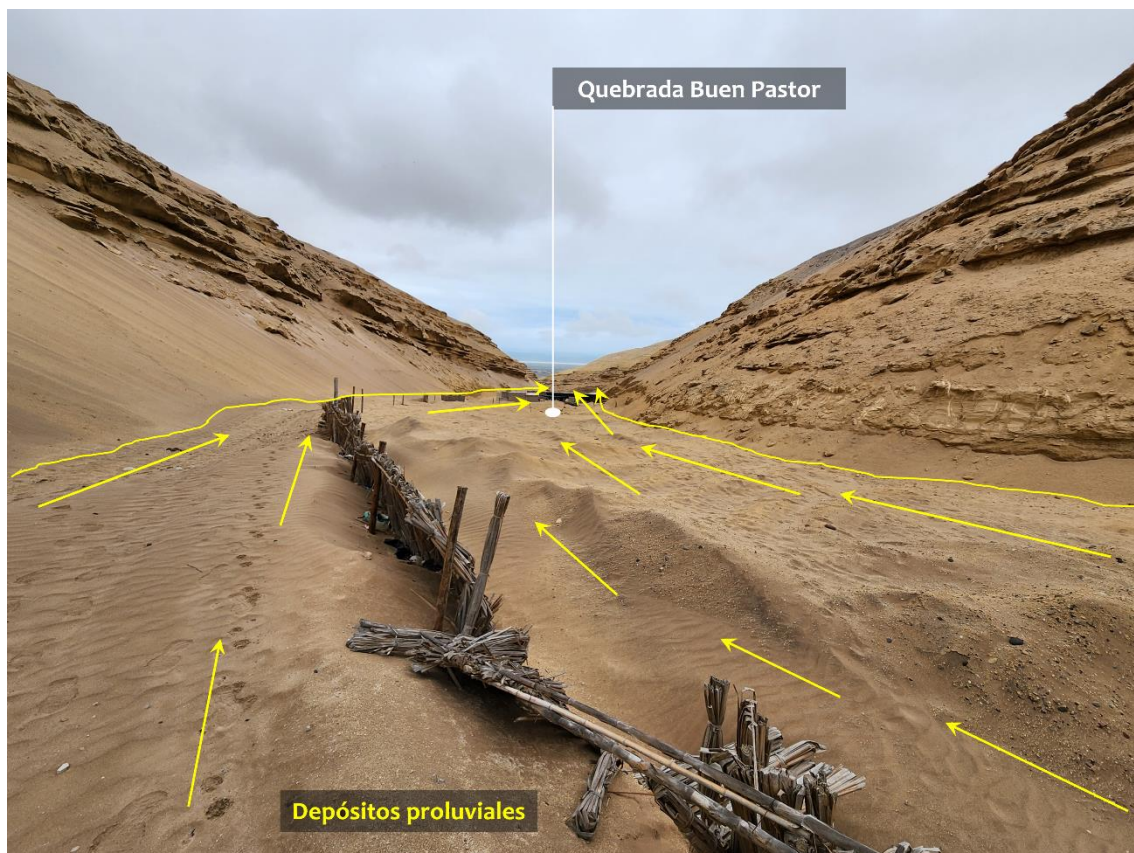
Estos depósitos representan un peligro potencial para la población que habita en la zona media a baja de la quebrada Buen Pastor, ya que pueden ser movilizados por precipitaciones extraordinarias.

Figura 11. Depósitos proluviales en la zona alta-media de la quebrada Buen Pastor.

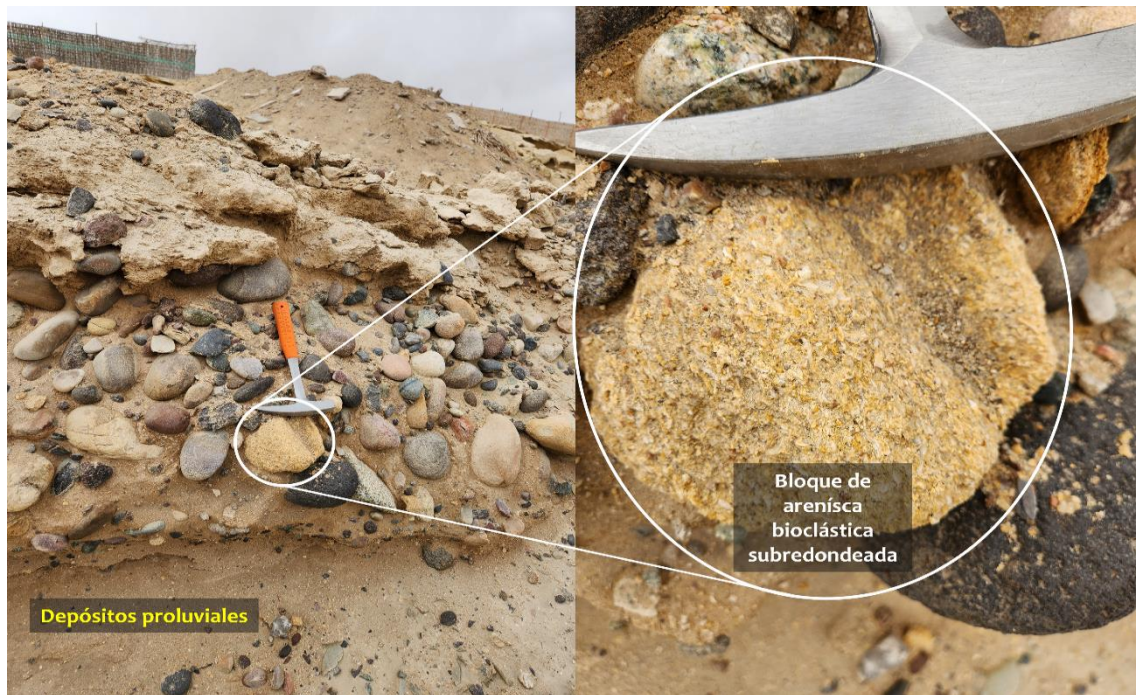
Figura 12. Vista de los Depósitos proluviales en la zona media-baja de la quebrada Buen Pastor.

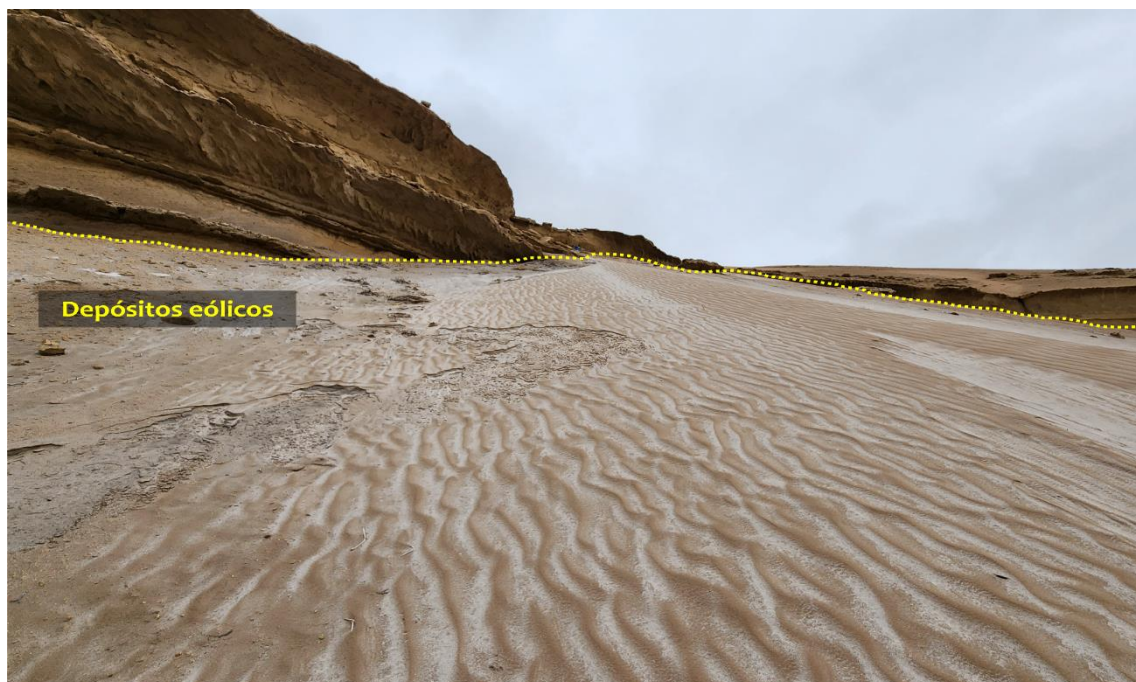
Estos depósitos se caracterizan por estar sueltos, lo que permite la infiltración del agua. La infiltración del agua en los depósitos eólicos puede generar saturación de los terrenos, lo que los hace susceptibles a los movimientos en masa, como flujos. (Figura 13).

Figura 13. Vista de los Depósitos eólicos en las laderas de la quebrada Buen Pastor.

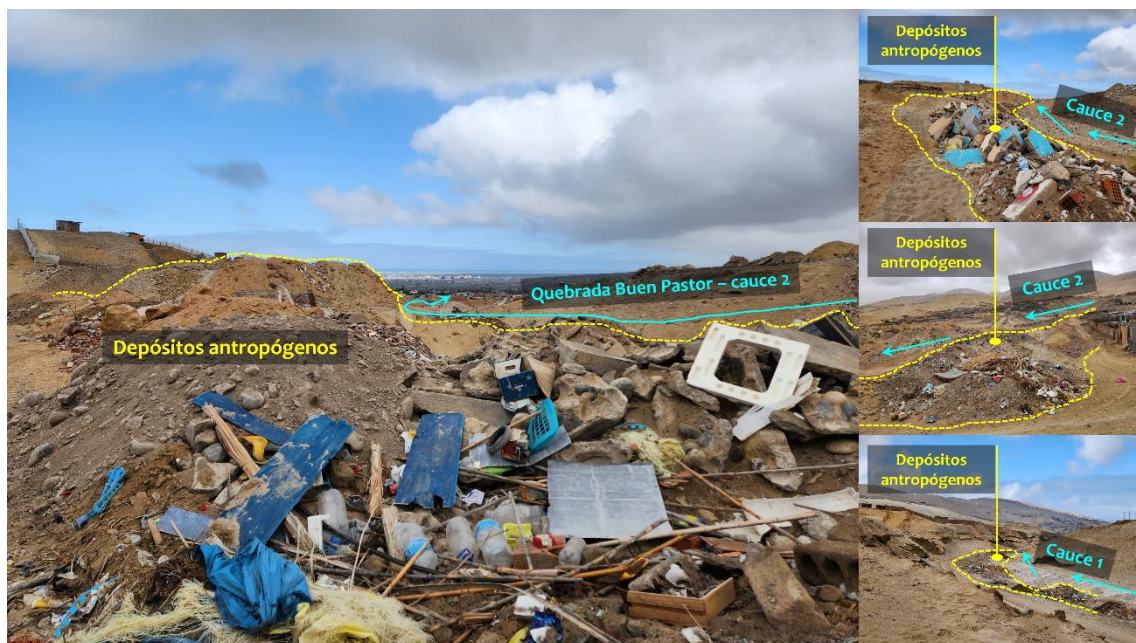
Los depósitos antropogénicos presentes en los cauces pueden ser fácilmente arrastrados por el agua durante las lluvias. Esto podría incrementar el volumen y la fuerza de los flujos de lodo, lo que podría provocar flujo de detritos en la zona baja de la quebrada.

Figura 14. Depósitos antropogénicos. Vista del cauce principal de la quebrada Buen Pastor y cauce 2.

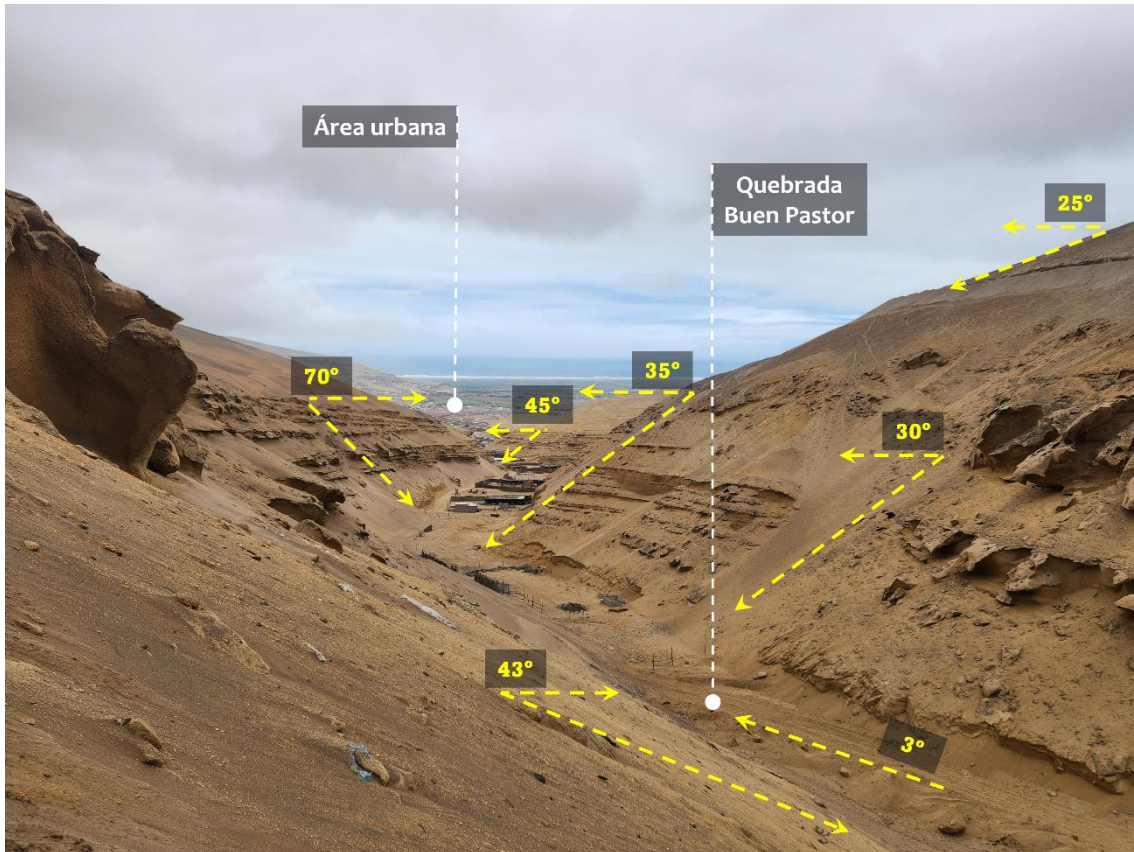
Figura 15. La figura muestra las pendientes del terreno muy fuertes a muy escarpadas $\geq 25^\circ$ de las laderas de la quebrada Buen Pastor. Vista de la zona alta-media de la quebrada.

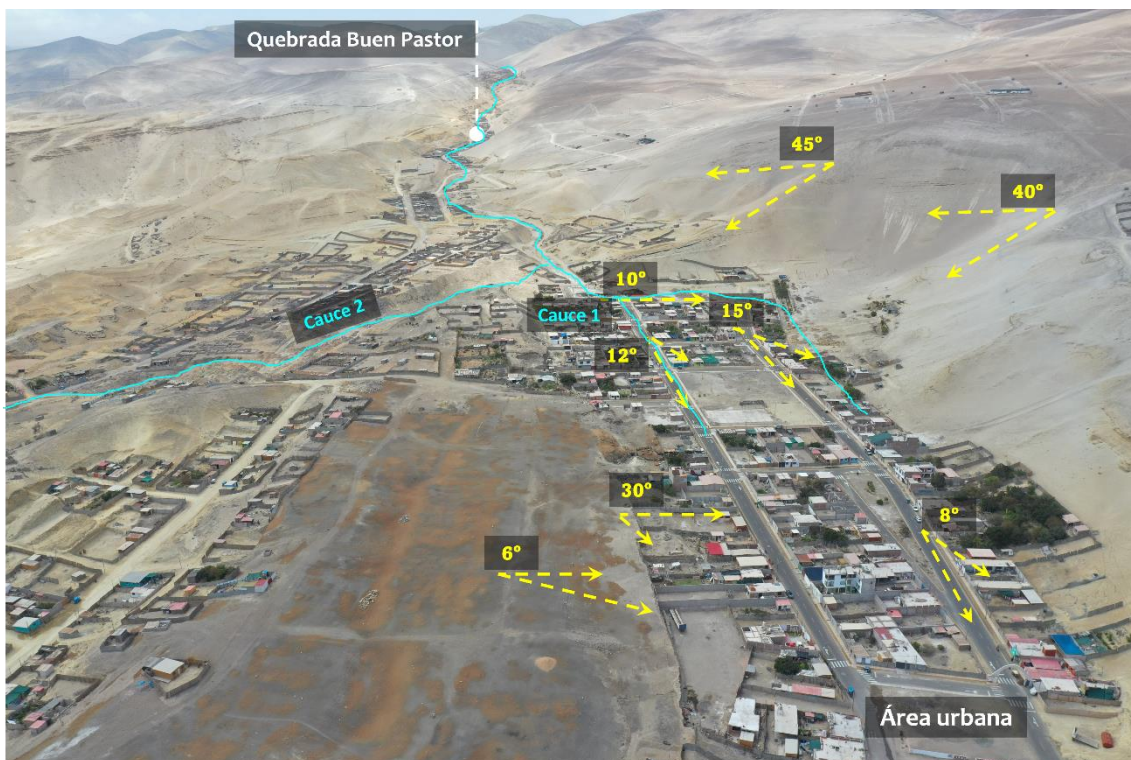
Quebrada Buen Pastor: El fondo del cauce de la quebrada Buen Pastor tiene pendientes de inclinación suave a moderada (3° - 15°). Por otro lado, las laderas de la quebrada y colinas en este lugar tienen pendientes mayores a 25° (pendientes muy fuertes a muy escarpados), lo que facilita la caída de rocas, erosión eólica y arenamiento del material suelto disponible en sus laderas (Figura 15). Por otro lado, el área urbana de Pueblo nuevo, Habitat La Pampa y Fundo Buen Pastor presenta pendientes de inclinación suave a moderado (8° - 15°). (Figura 16).

Figura 16. Se observa las Pendientes del terreno de la zona urbana Buen Pastor de inclinación suave a moderada (8° - 15°). Vista de la zona media-baja de la quebrada.

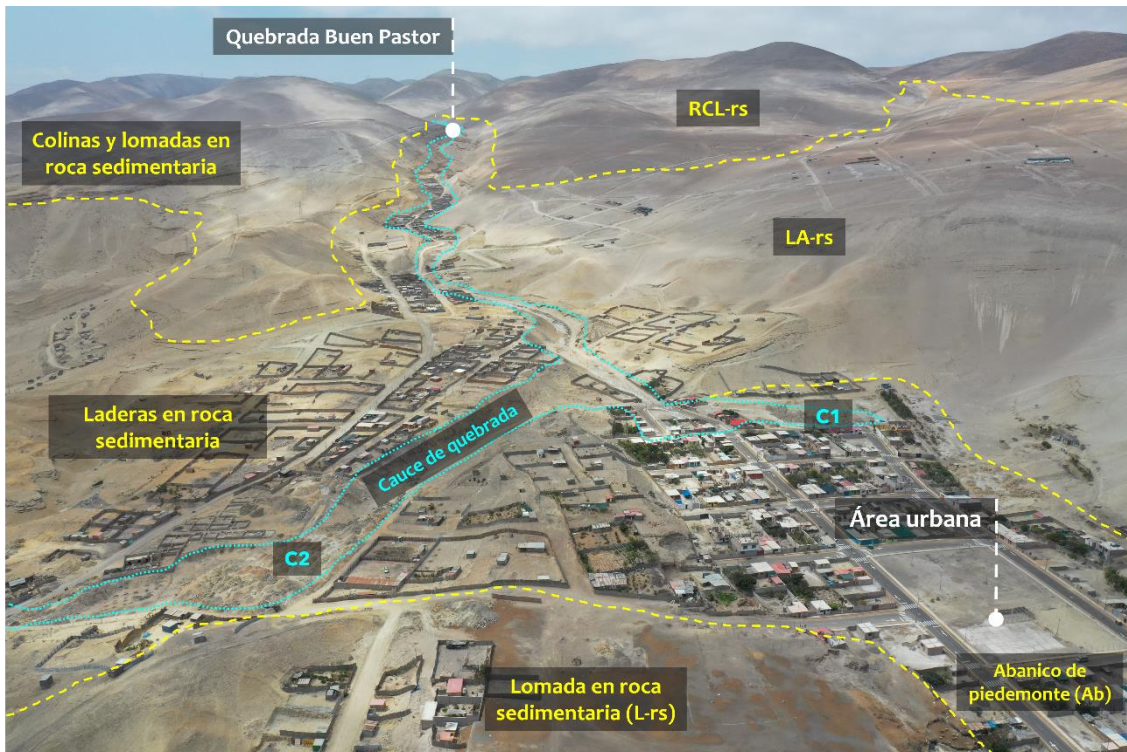
Figura 17. Vista hacia el Norte. Se observan al fondo las colinas y lomadas en roca sedimentaria (RCL-rs), lomada en roca sedimentaria (L-rs), laderas en roca sedimentaria (LA-rs), el abanico de piedemonte (Ab) y el cauce de la quebrada Buen Pastor con la bifurcación en sus cauces C1 y C2.

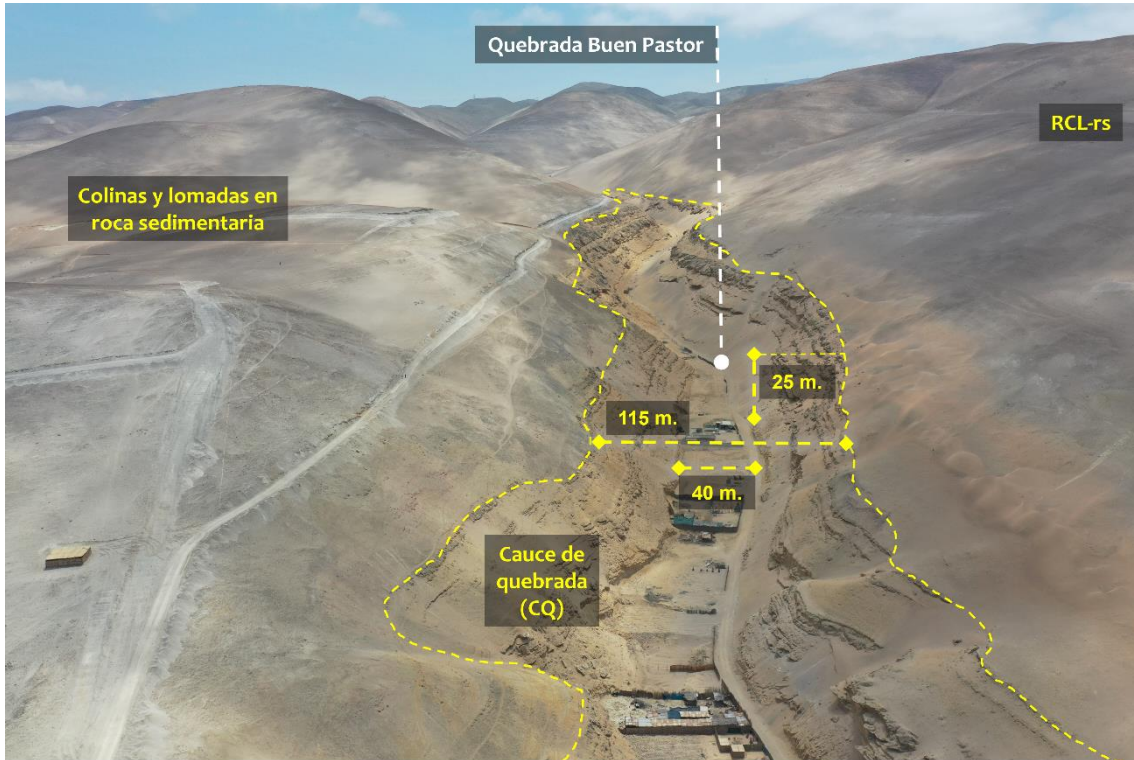
Figura 18. Se observa el Cauce de quebrada (CQ) Buen Pastor en la zona alta-media. Vista hacia el norte.

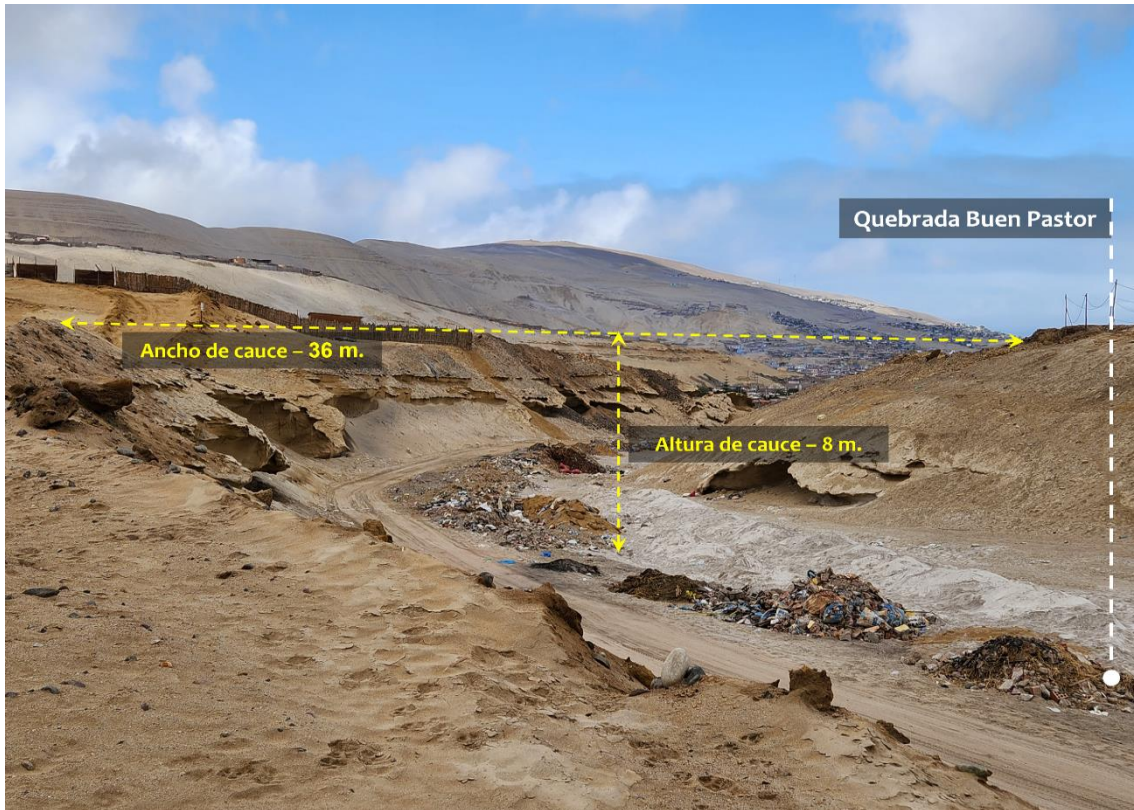
Figura 19. La figura muestra material antropogénico en el cauce principal de la quebrada Buen Pastor, en la zona media-baja. En esta zona, la quebrada tiene un ancho promedio de 36 metros y una altura de cauce de 8 metros.

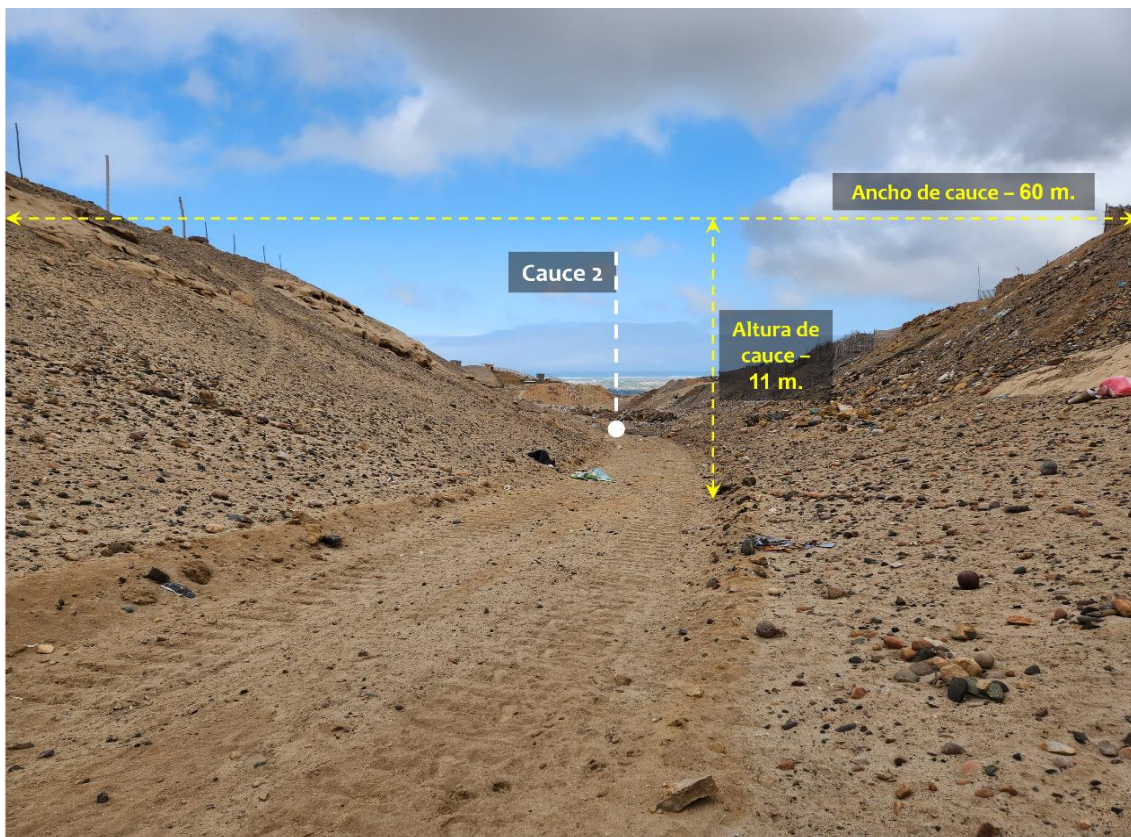
ser una combinación de factores, como el cambio en la pendiente del terreno, la presencia de un afloramiento rocoso (Formación Camaná) y la acción de las fuerzas erosivas. El ancho promedio del cauce de la quebrada Buen Pastor en la zona media-baja tiene una longitud de 36 metros y una profundidad de 8 metros (Figura 19), mientras que el cauce 2 resultado de la bifurcación cuenta con un ancho promedio de 60 metros y una profundidad de 11 metros (Figura 20).

Figura 20. La figura muestra el cauce 2 de la quebrada Buen Pastor en la zona media-baja, con un ancho promedio de 60 metros y una altura de cauce de 11 metros.

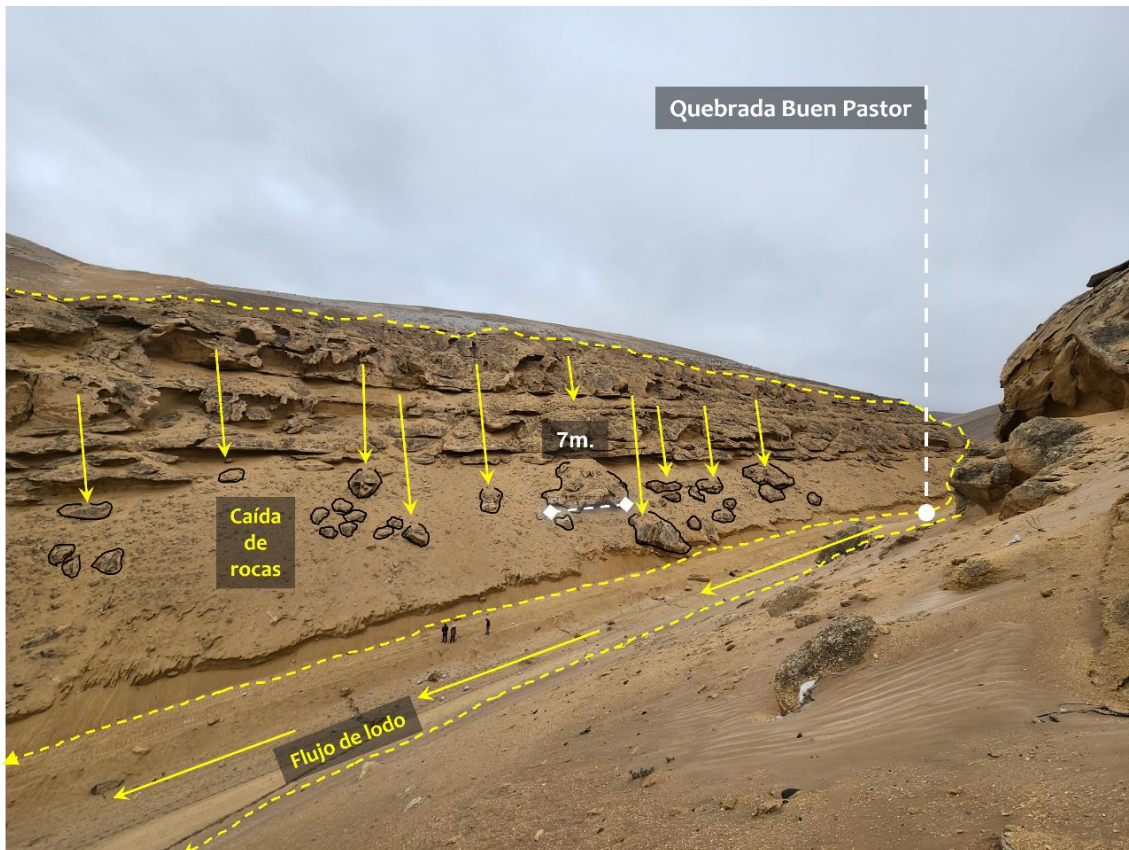
Las caídas de rocas son frecuentes en las laderas de las colinas y los flancos de la quebrada Buen Pastor (Figura 21). Esto se debe a que el material de las colinas y los flancos de la quebrada está conformado por rocas en proceso de litificación de areniscas cuarzosas bioclásticas de grano grueso, con fragmentos de conchas (bivalvos) intercalados con canales de conglomerados polimícticos, moderadamente meteorizadas y poco fracturadas. Además, las pendientes fuertes a muy escarpadas ($>15^\circ$) de los frentes rocosos de este lugar hacen que sean muy susceptibles a los movimientos en masa de este tipo.

Las caídas de rocas son activas, se clasifican como **peligro alto** y constituyen una amenaza permanente en la zona Alta-media de la quebrada Buen Pastor.

Figura 21. La figura muestra caída de rocas que se desprenden de las laderas de la quebrada Buen Pastor, con bloques de hasta 7 metros.

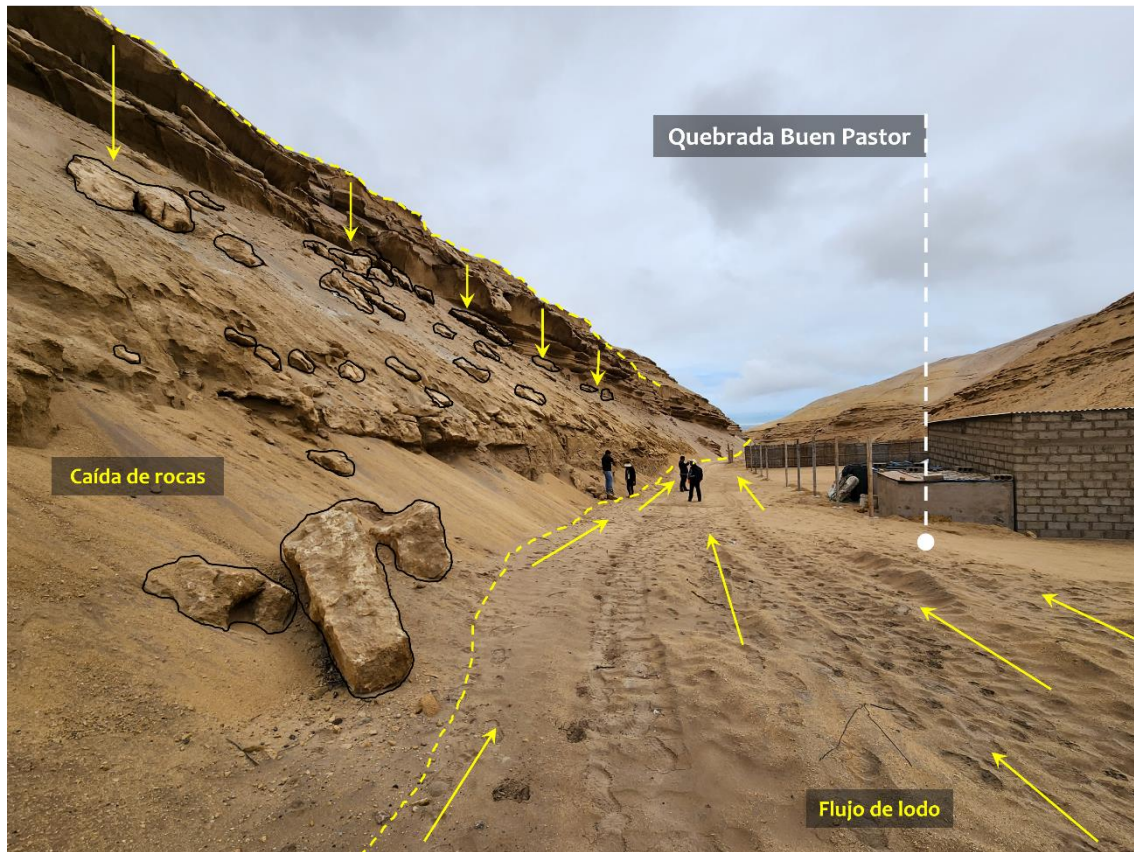
El peligro de flujo en la quebrada Buen Pastor se caracteriza por el desplazamiento de material suelto que se encuentra en el fondo de la quebrada, que está compuesta principalmente por bloques (4%) y gravas (30%) en una matriz areno-limosa (66%) con cierto contenido de cenizas re trabajadas. Las pendientes del terreno del fondo de la quebrada son suaves a moderadas ($3^\circ - 15^\circ$). Las precipitaciones máximas pueden saturar el suelo y hacer que el material suelto se desplace, generando flujos de naturaleza moderada y destructiva que pueden cubrir grandes distancias y causar daños significativos.

La quebrada Buen Pastor se encuentra en **peligro alto a muy alto** por flujo de lodo.

Figura 22. La figura muestra material fino de arenas, limos y cenizas re trabajadas en el fondo de la quebrada en la zona alta-media. Este material puede generar flujos de lodo. Vista hacia el Sur.

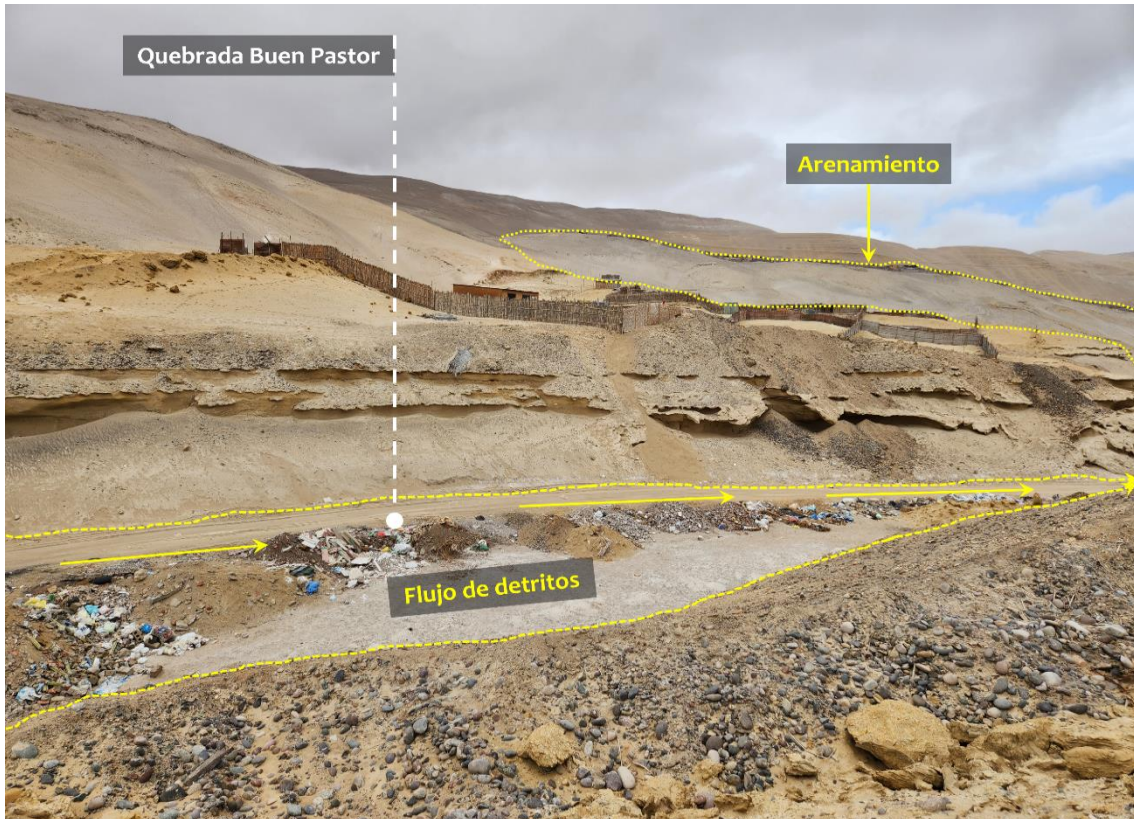
La quebrada Buen Pastor se encuentra en **peligro alto a muy alto** por flujo de detritos.

Figura 23. La figura muestra material antropogénico en el cauce principal de la quebrada Buen Pastor en la zona media-baja. Este material, al ser incorporado al flujo de lodo, puede desencadenar flujos de detritos que pueden afectar a la zona urbana en este sector.

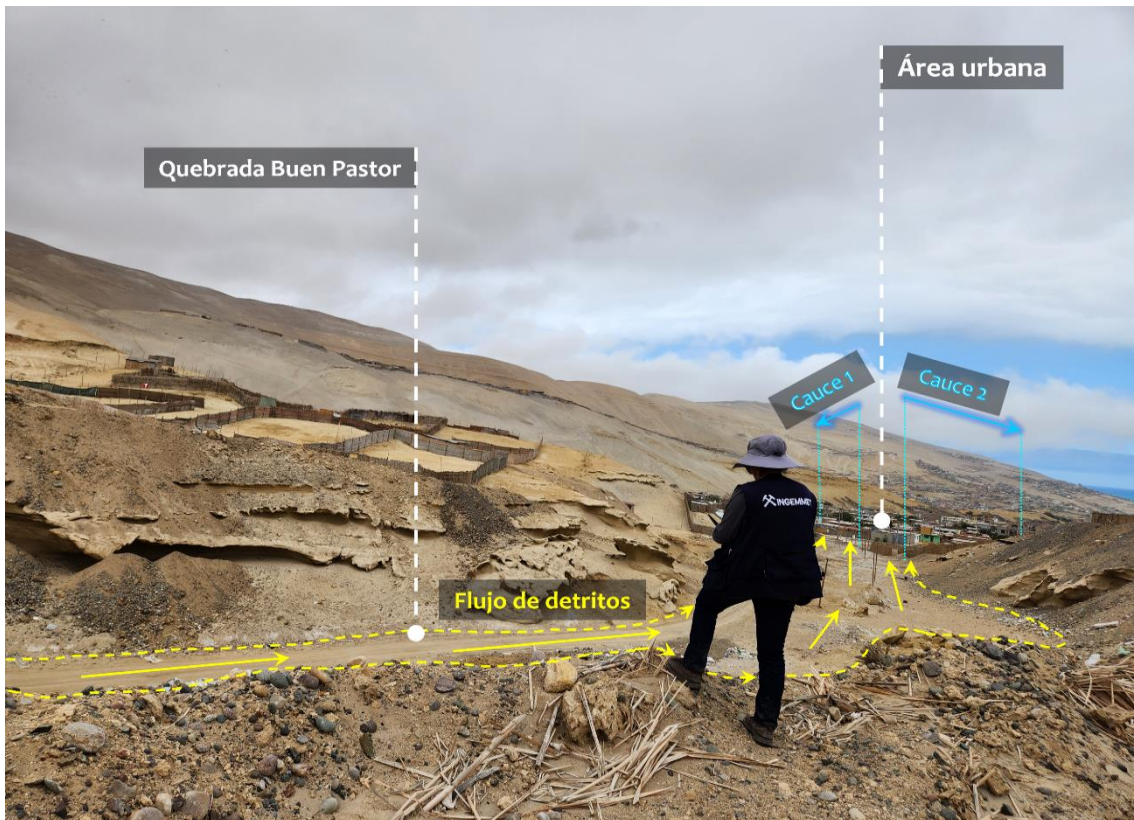
La quebrada Buen Pastor se bifurca en dos cauces en la zona media-baja (Figura 24). Estos cauces no están canalizados ni continuos, ya que han sido ocupados por viviendas y vías. Esto significa que un flujo de detritos podría afectar directamente a la población que vive en estas zonas. Además, la bifurcación de los cauces podría hacer que el flujo se desplace de manera impredecible, causando daños a viviendas y vías. (Figura 25).

Figura 24. Esta figura muestra que, en la zona media-baja, la quebrada Buen Pastor se bifurca en dos cauces, C1 y C2, justo antes de llegar al área urbana consolidada. Vista hacia el sureste.

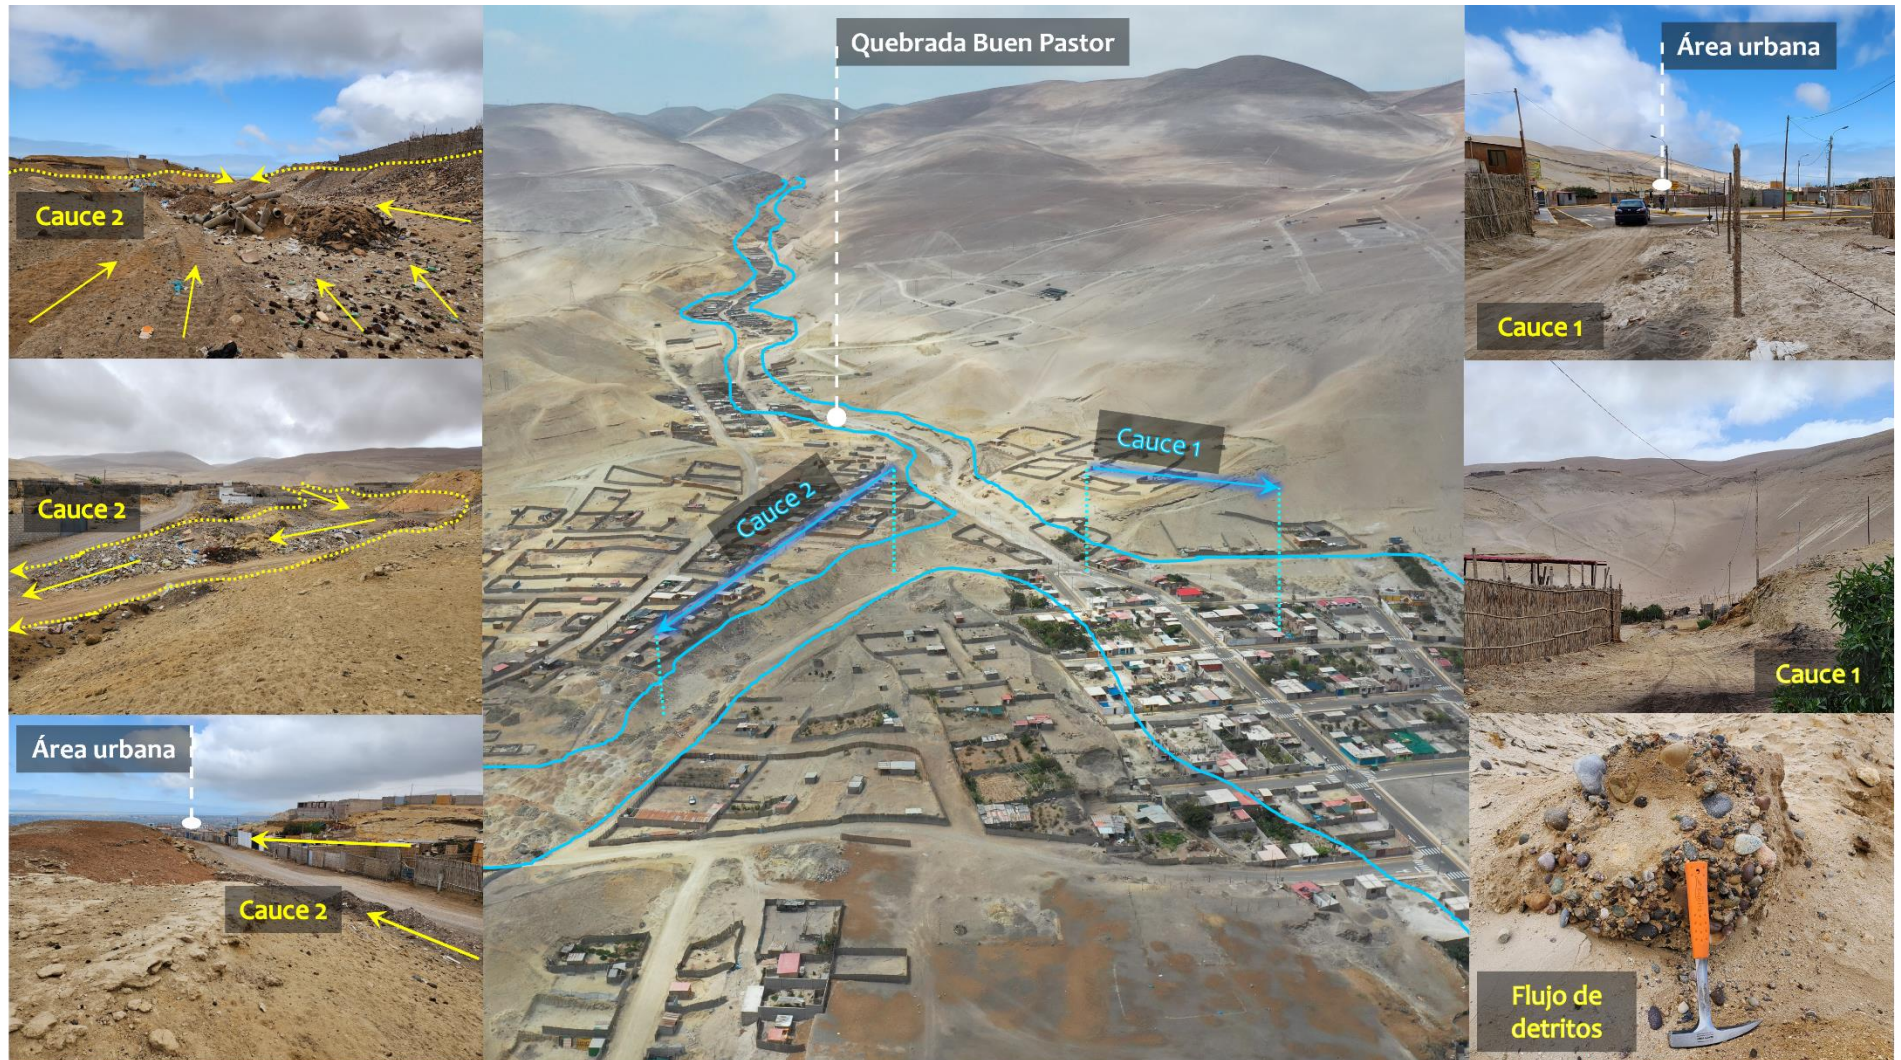
Figura 25. La figura muestra el trayecto de los cauces 1 y 2 los que en la zona baja pasan por el área urbana. Vista hacia el norte.

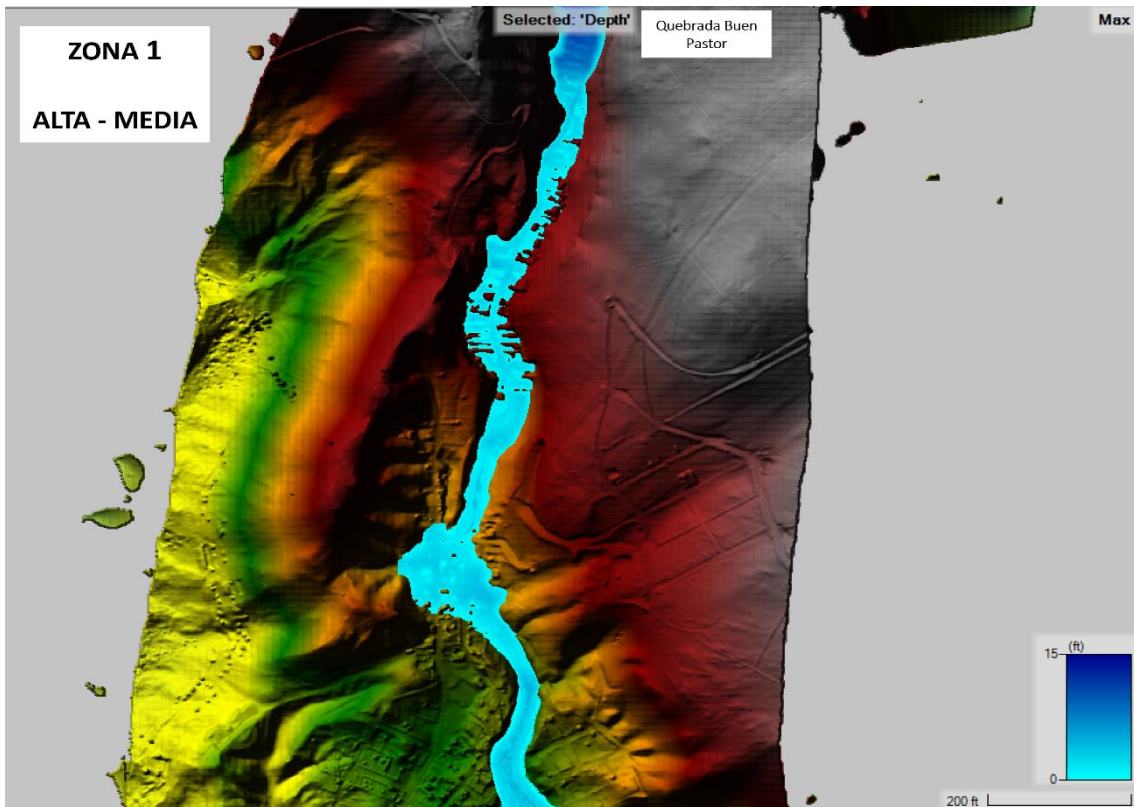
Figura 26. La figura muestra el resultado de la simulación del Flujo de detritos (Flujo inestable) en la zona Alta-Media de la quebrada Buen Pastor.

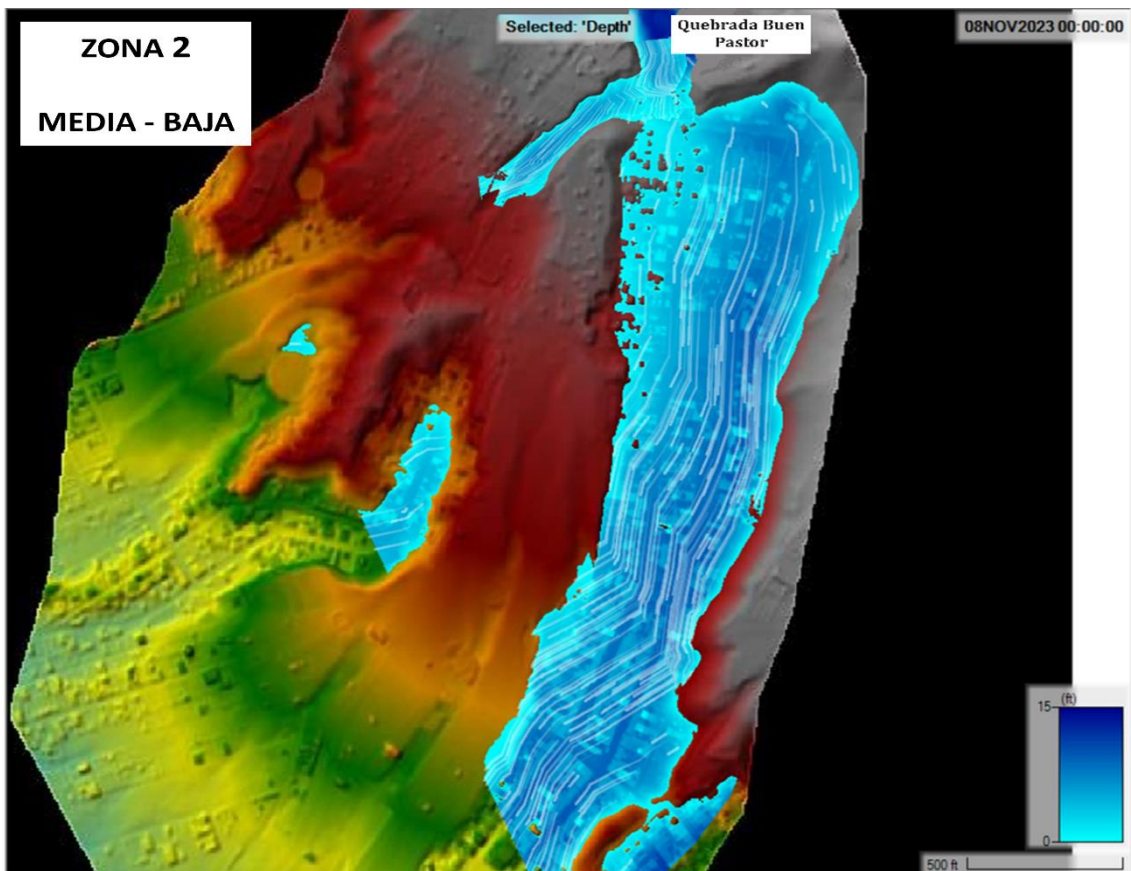
Teniendo en cuenta la modificación de la topografía y la pendiente actual, este flujo se dirige en gran volumen y altura hacia la margen izquierda del cauce 1, apostándose y haciendo su recorrido a lo largo de esta margen, alcanzando una altura de tirante del flujo entre 1.5m a 3 m. Hacia los contornos, sobre todo a la margen derecha del cauce 1, la altura del flujo se va reduciendo, disipándose hasta alcanzar los 5 cm de altura. Sin embargo, por el volumen del flujo, este llega a cubrir gran parte de toda la zona urbana alojada en esta zona como son Buen Pastor, Pueblo nuevo, Habitat La Pampa y Fundo Buen Pastor.

Figura 27. La figura muestra el resultado de la simulación del Flujo de detritos (Flujo inestable) en la zona Media-Baja de la quebrada Buen Pastor.

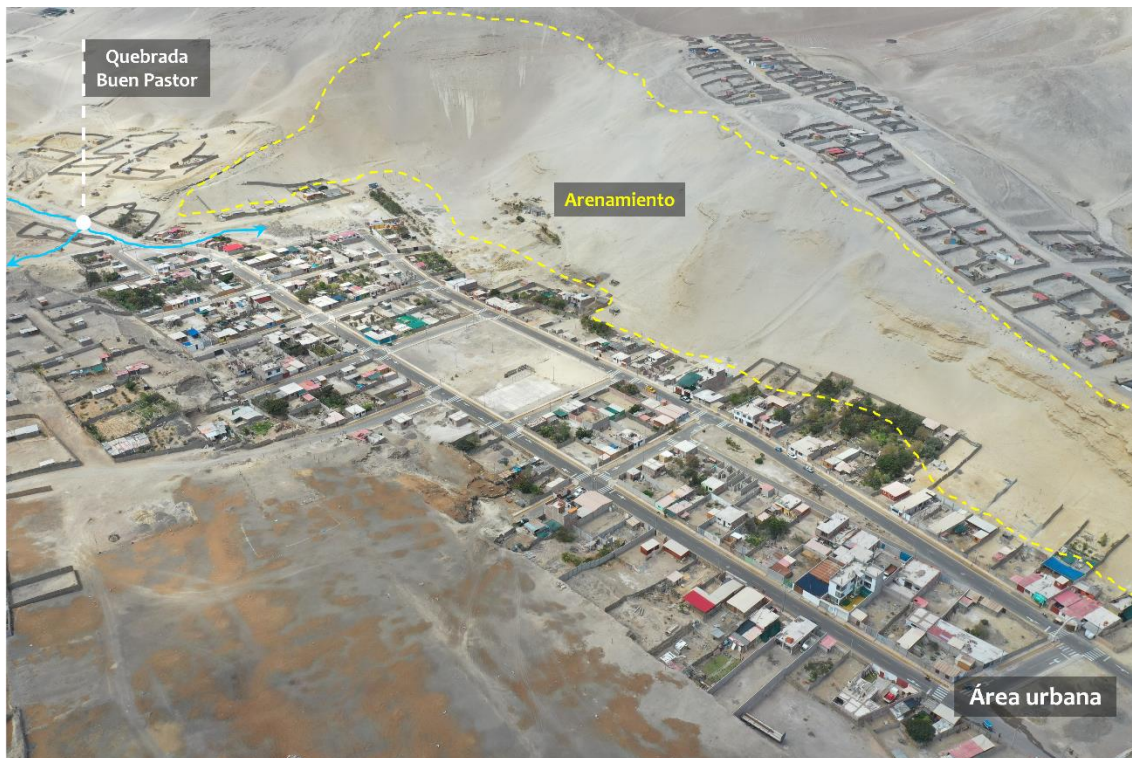
El peligro geológico por arenamiento es la amenaza que representa la acumulación de arena en un área, lo que puede causar daños a la propiedad e infraestructuras. El arenamiento en Samuel Pastor se produce por una serie de factores, como la erosión eólica y las actividades humanas.

La quebrada Buen Pastor se encuentra en **Peligro medio - alto** por arenamiento.

Figura 28. Se observa arenamiento en las laderas de las colinas en roca sedimentaria.
