Informe Técnico N° A7457

EVALUACIÓN DE ZONAS CRÍTICAS POR PELIGROS GEOLÓGICOS ANTE EL FENÓMENO DE EL NIÑO 2023-2024 EN EL DEPARTAMENTO DE LA LIBERTAD: PROVINCIAS DE TRUJILLO, ASCOPE, CHEPÉN, OTUZCO, PACASMAYO, SANTIAGO DE CHUCO, GRAN CHIMÚ Y VIRÚ

DICIEMBRE
2023

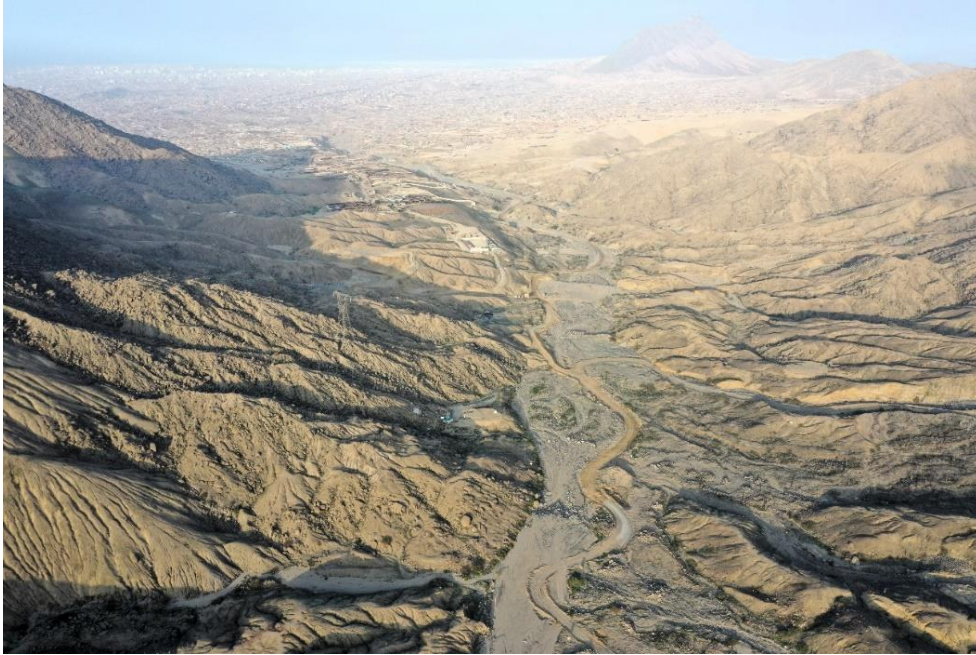
Fotografía 3. Zona crítica 13-001. Ocurrencias de flujos de detritos en la quebrada San Idelfonso que podría afectar los distritos de El Porvenir, Alto Trujillo, Florencia Mora, Trujillo y Víctor Larco Herrera.
Coordenadas UTM: 720412 / 9107649, Zona 17. Tomado el 18-04-2023.

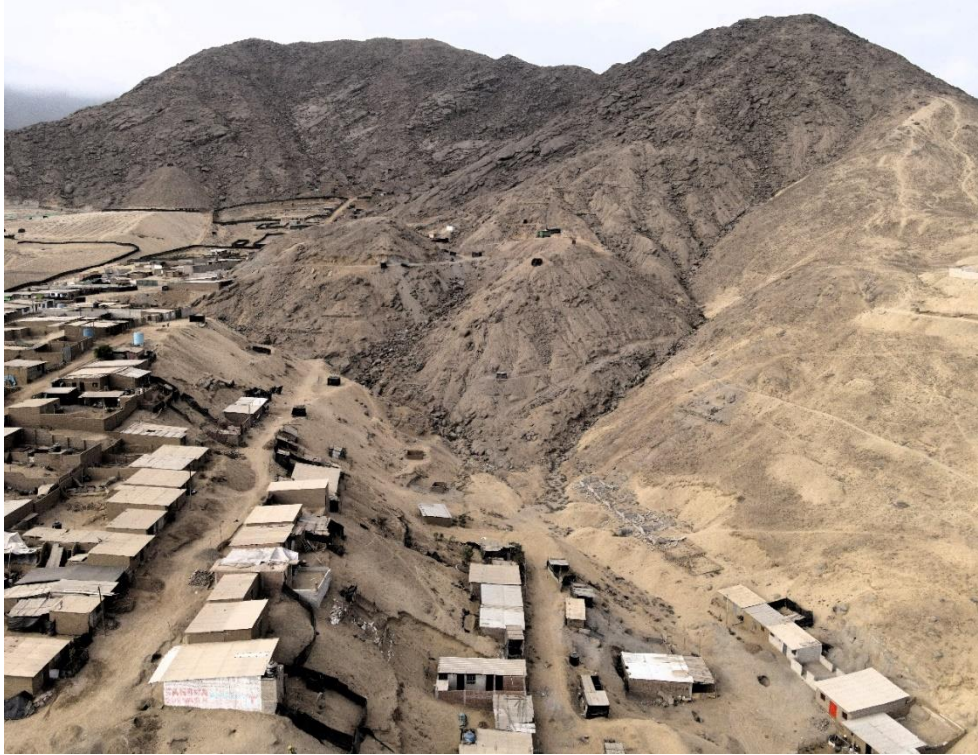
Fotografía 5. Zona crítica 13-002. Naciente de la quebrada Víctor Raúl en el distrito El Porvenir donde se observa el límite del macizo rocoso con el manto eólico. Coordenadas UTM: 722188 / 9108343, Zona 17. Tomado el 12-09-2023.

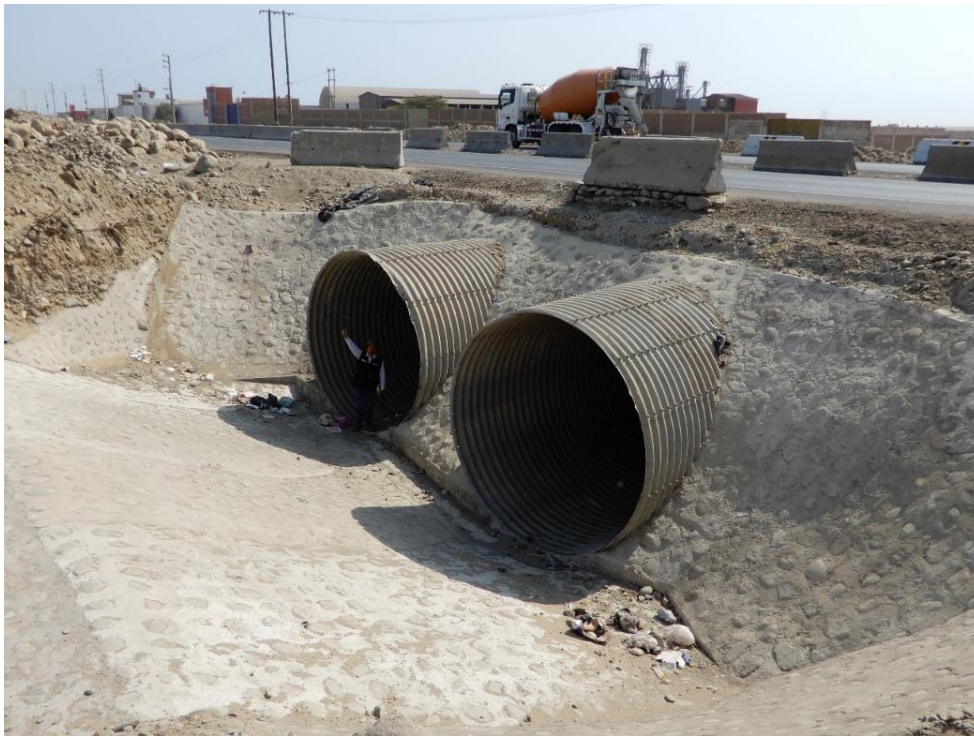
Fotografía 8. Zona crítica 13-003. Alcantarillas circulares instaladas para pase de flujo de agua en la carretera Panamericana Norte, sector A. H. Virgen del Socorro, distrito de Huanchaco. Coordenadas UTM: 711040 / 9110183, Zona 17. Tomado el 13-09-2023.

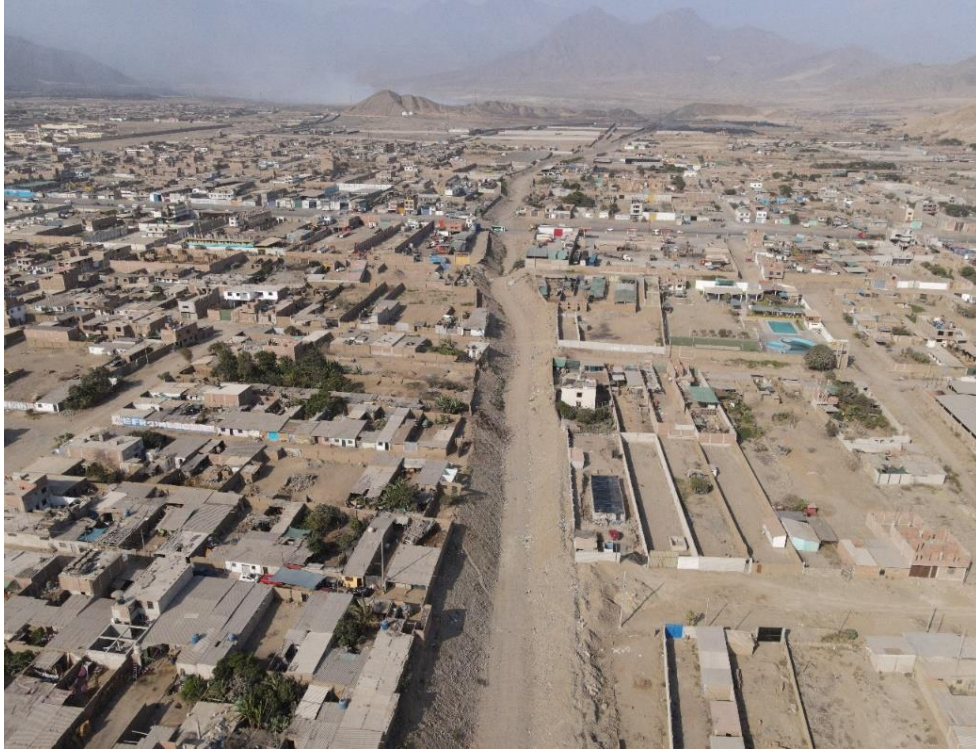
Fotografía 9. Zona crítica 13-004. Apertura de canal sin revestimiento en el sector del A. H. Virgen del Socorro, distrito de Huanchaco.
Coordenadas UTM: 713545 / 9110690, Zona 17. Tomado el 13-09-2023.

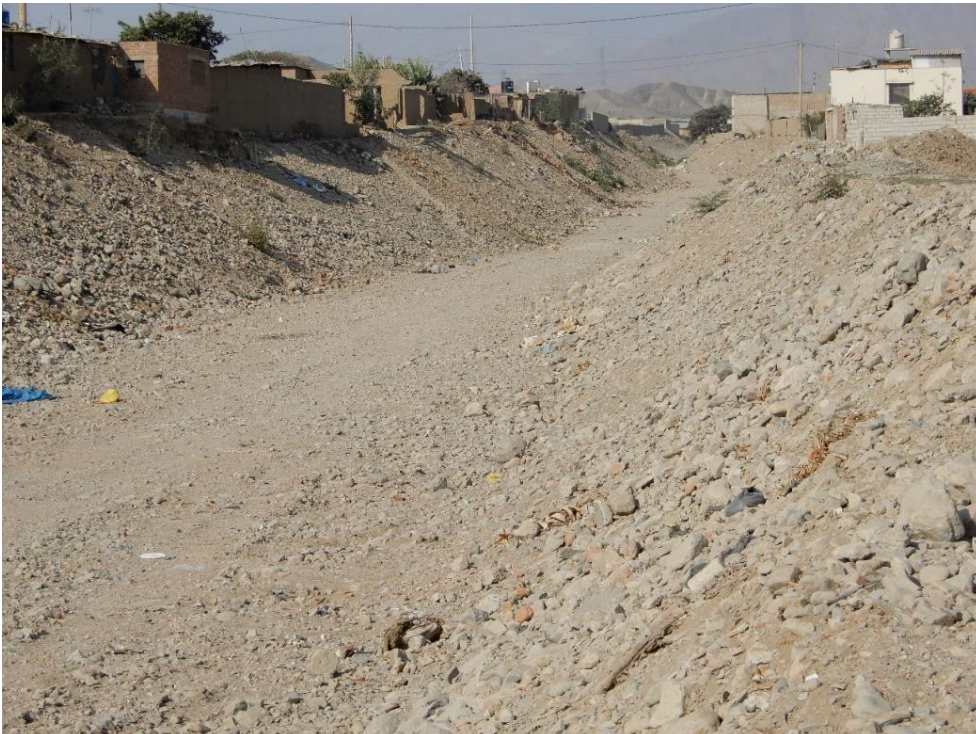
Fotografía 10. Zona crítica 13-004. Vista de canal sin revestimiento en el sector del A. H. Virgen del Socorro, distrito de Huanchaco.
Coordenadas UTM: 713545 / 9110690, Zona 17. Tomado el 12-09-2023.

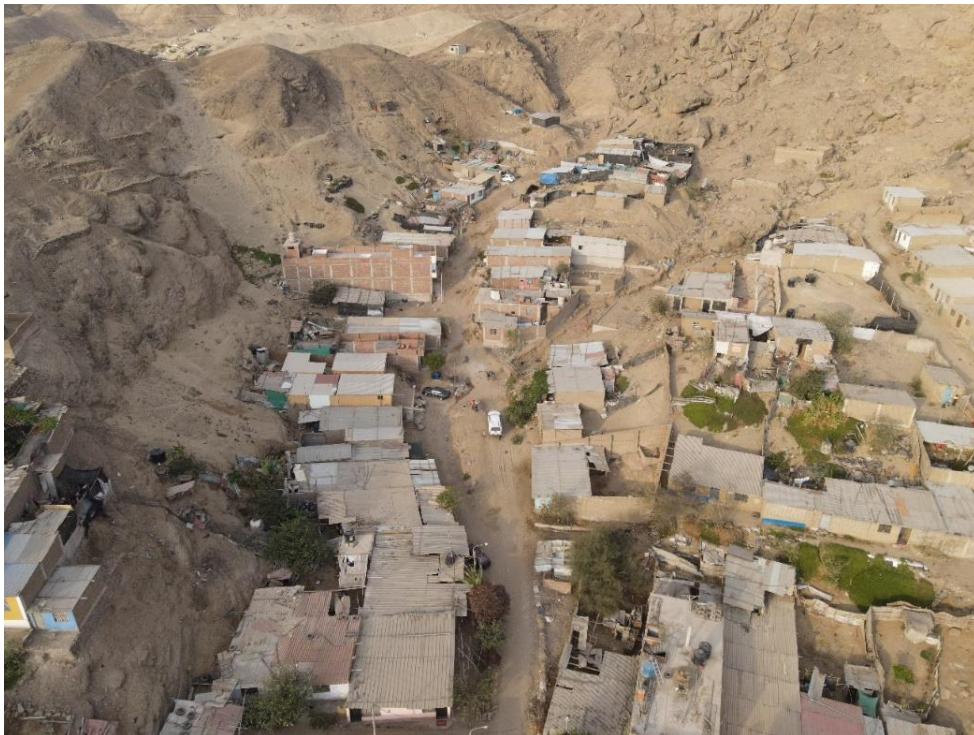
Fotografía 16. Zona crítica 13-007. Viviendas ubicadas en la desembocadura de la quebrada Clementina en el distrito de La Esperanza que podrían ser afectados por flujos de lodo y erosión fluvial.
Coordenadas UTM: 715355 / 9109492, Zona 17. Tomado el 13-09-2023.

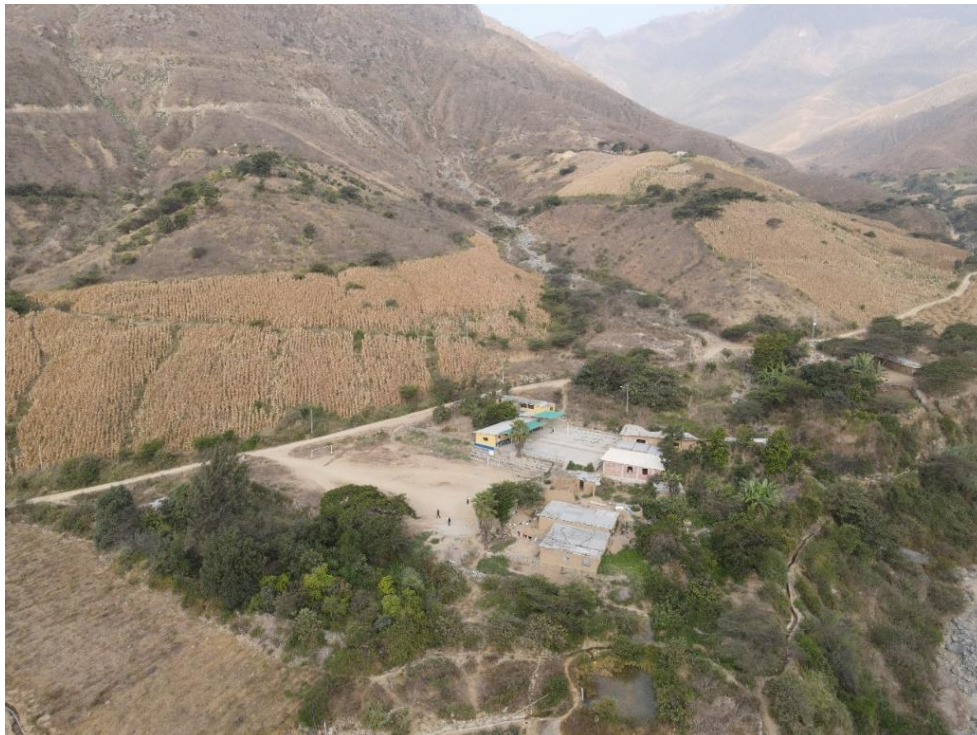
Fotografía 26. Zona crítica 13-013. Viviendas del Caserío Huayabito asentadas sobre depósitos de flujos de detritos y en desembocadura de quebrada (distrito Poroto).
Coordenadas UTM: 749341 / 9108017, Zona 17. Tomado el 14-09-2023.

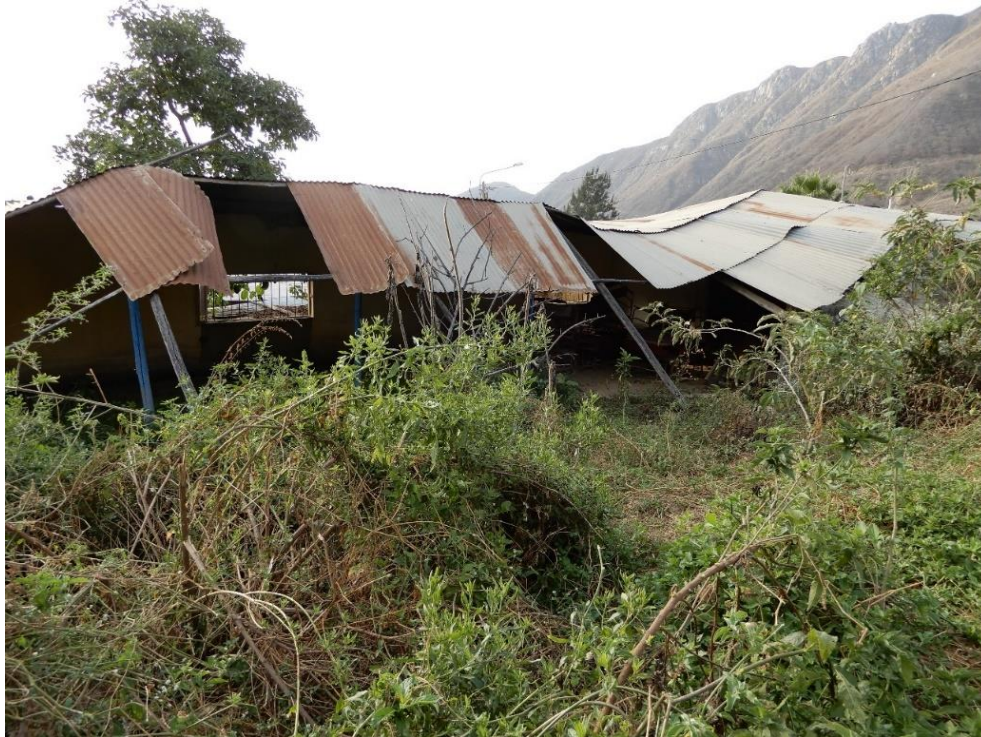
Fotografía 27. Zona crítica 13-013. Iglesia destruida por el flujo de detritos en el Caserío Huayabito (distrito Poroto).
Coordenadas UTM: 749341 / 9108017, Zona 17. Tomado el 14-09-2023.

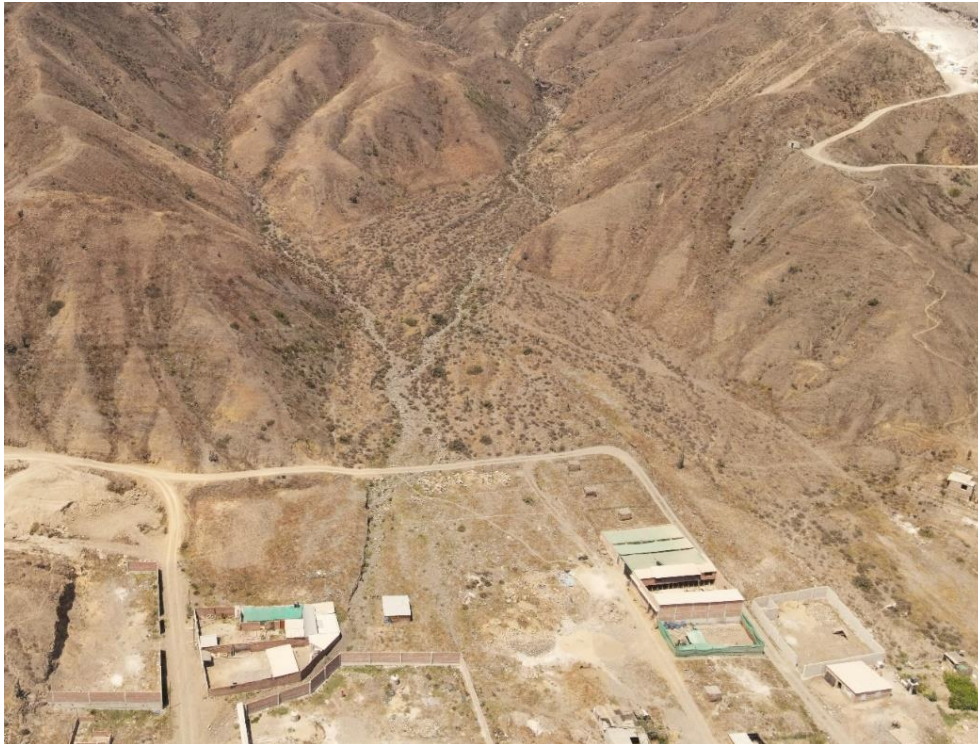
Fotografía 30. Zona crítica 13-015. Zona de arranque de las ocurrencias de flujos de detritos que se activan ante lluvias excepcionales. También se observa parte de las viviendas del centro poblado Cajamarca construidas sobre los depósitos de huaicos antiguos (distrito de Simbal).
Coordenadas UTM: 741476 / 9119057, Zona 17. Tomado el 15-09-2023.

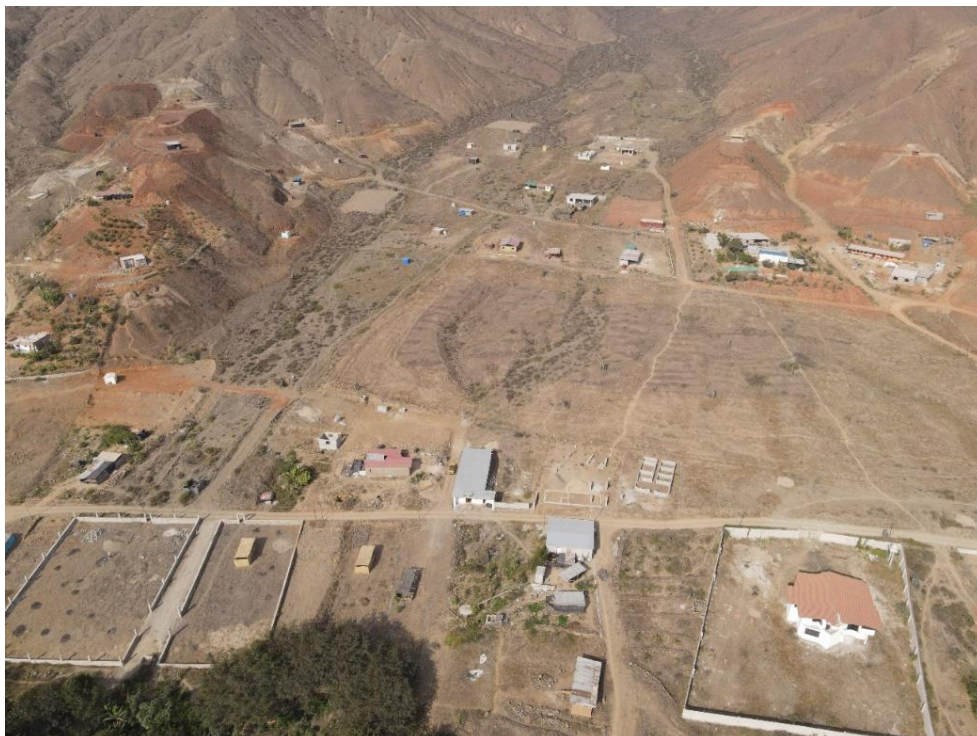
Fotografía 34. Zona crítica 13-017. Viviendas del sector Cholocal 1 asentadas sobre depósitos de flujos con múltiples torrenteras que se activan con lluvias excepcionales y prolongadas (distrito de Simbal).
Coordenadas UTM: 741129 / 9116092, Zona 17. Tomado el 15-09-2023.

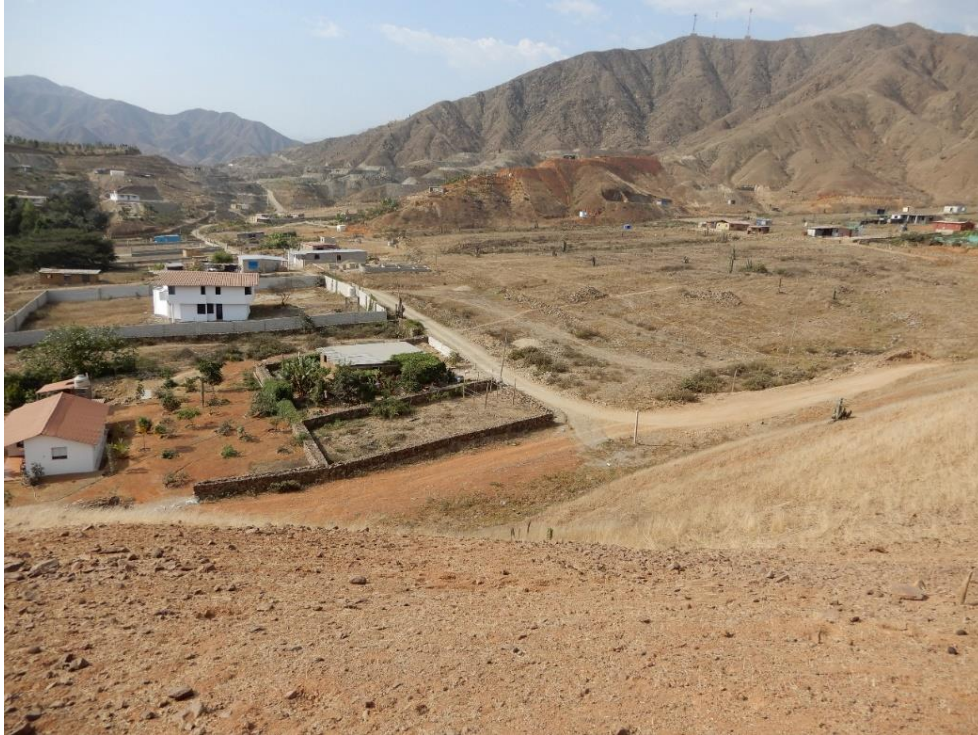
Fotografía 35. Zona crítica 13-017. Viviendas del sector Cholocal 1 construidas sobre ocurrencias de flujos de detritos inactivos latentes (distrito de Simbal).
Coordenadas UTM: 741129 / 9116092, Zona 17. Tomado el 15-09-2023.

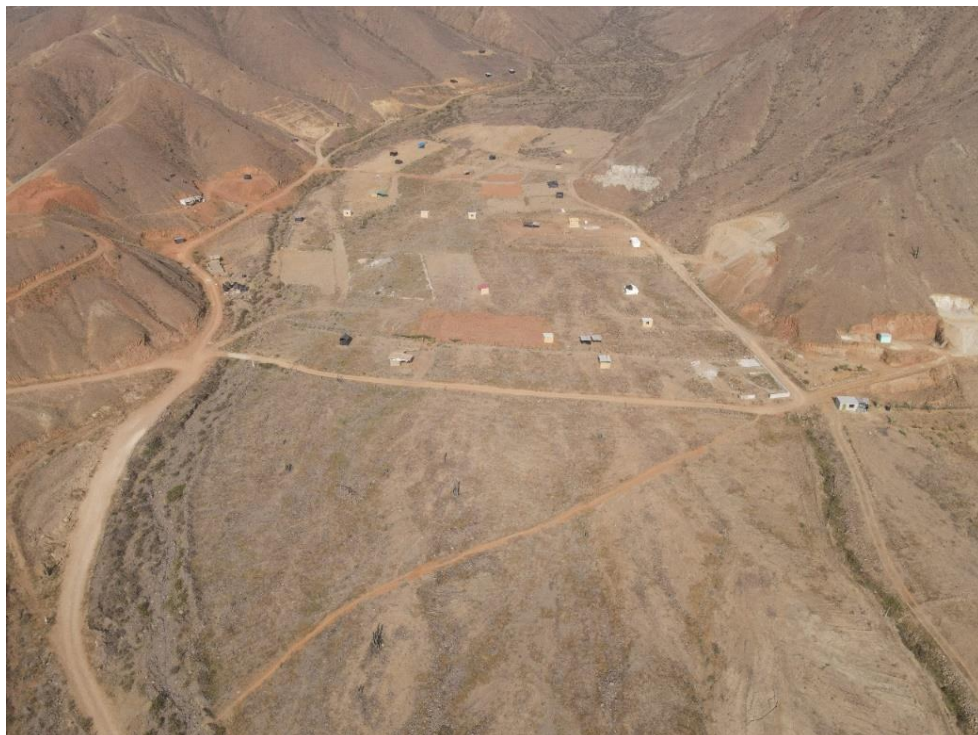
Fotografía 36. Zona crítica 13-018. Espacios en proceso de lotización del sector Cholocal 2 ubicadas sobre depósitos de flujos de detritos (huaicos) con múltiples torrenteras que se activan con lluvias excepcionales como las ocurridas durante los fenómenos El Niño y otros (distrito de Simbal).
Coordenadas UTM: 741123 / 9115696, Zona 17. Tomado el 15-09-2023.

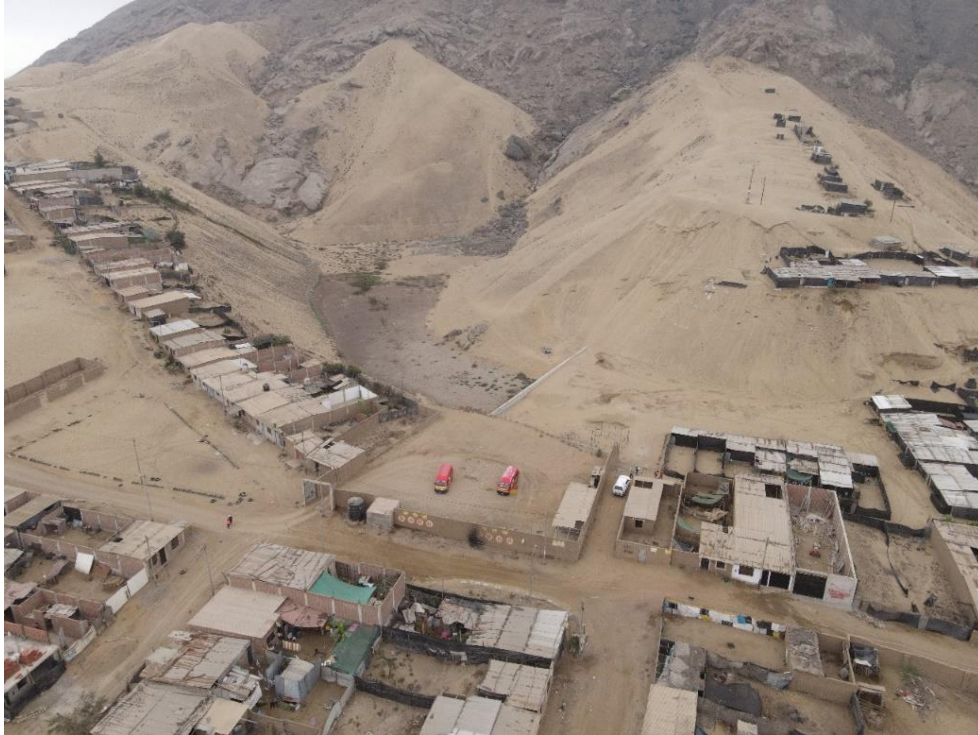
Fotografía 41. Zona crítica 13-021. Viviendas del sector La Flores ubicadas en depresión conformada por depósitos eólicos y susceptible a inundación y ocurrencias de flujos de lodo (distrito de Alto Trujillo).
Coordenadas UTM: 716637 / 9108526, Zona 17. Tomado el 12-09-2023.

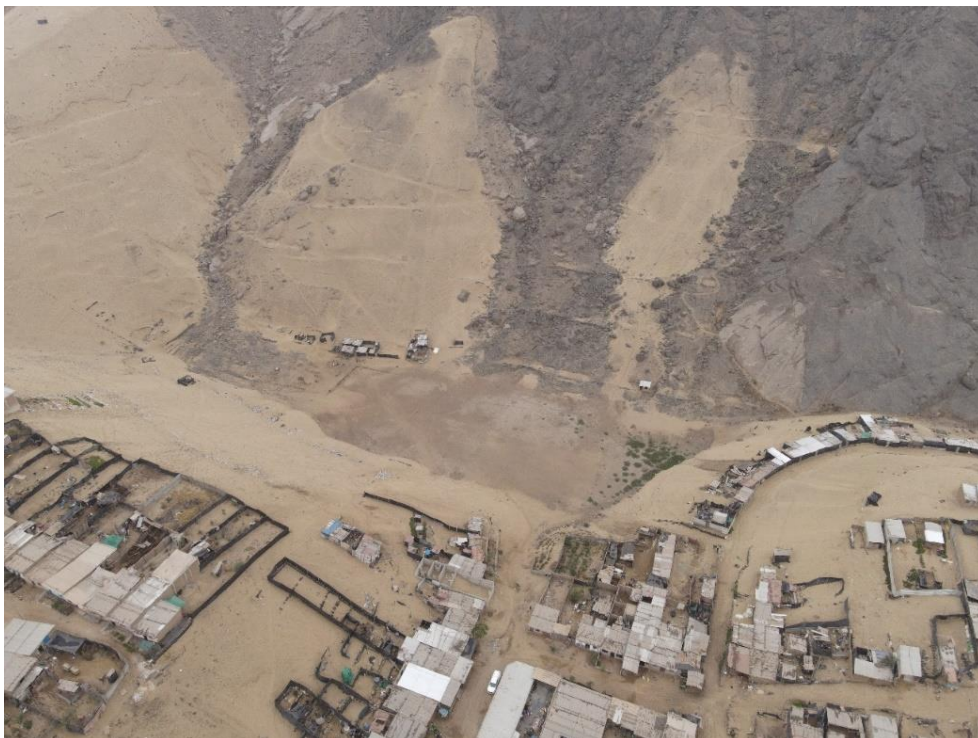
Fotografía 42. Zona crítica 13-021. Viviendas del sector Pedro Ordoño ubicadas en el borde de una depresión conformada por depósitos eólicos y susceptible a inundación (distrito de Alto Trujillo).
Coordenadas UTM: 716637 / 9108526, Zona 17. Tomado el 12-09-2023.

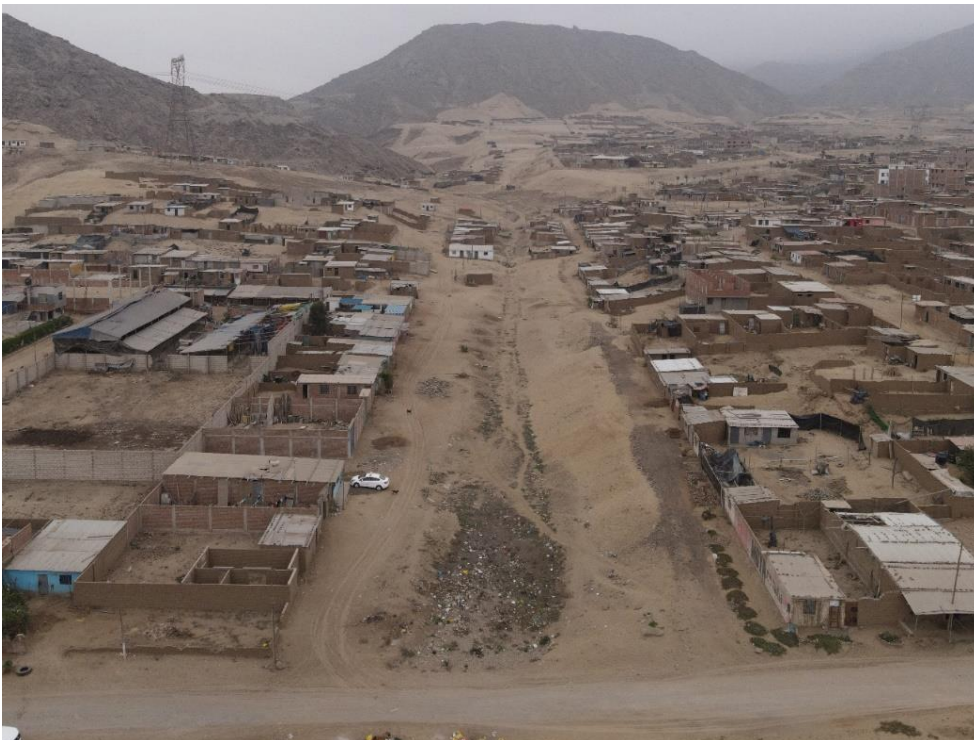
Fotografía 44. Zona crítica 13-022. Cauce de la quebrada Betel colmatado de depósitos eólicos; además en el cauce se observa construcción de viviendas. También se observa el encausamiento provisional (distrito de Alto Trujillo).
Coordenadas UTM: 719242 / 9110143, Zona 17. Tomado el 12-09-2023.

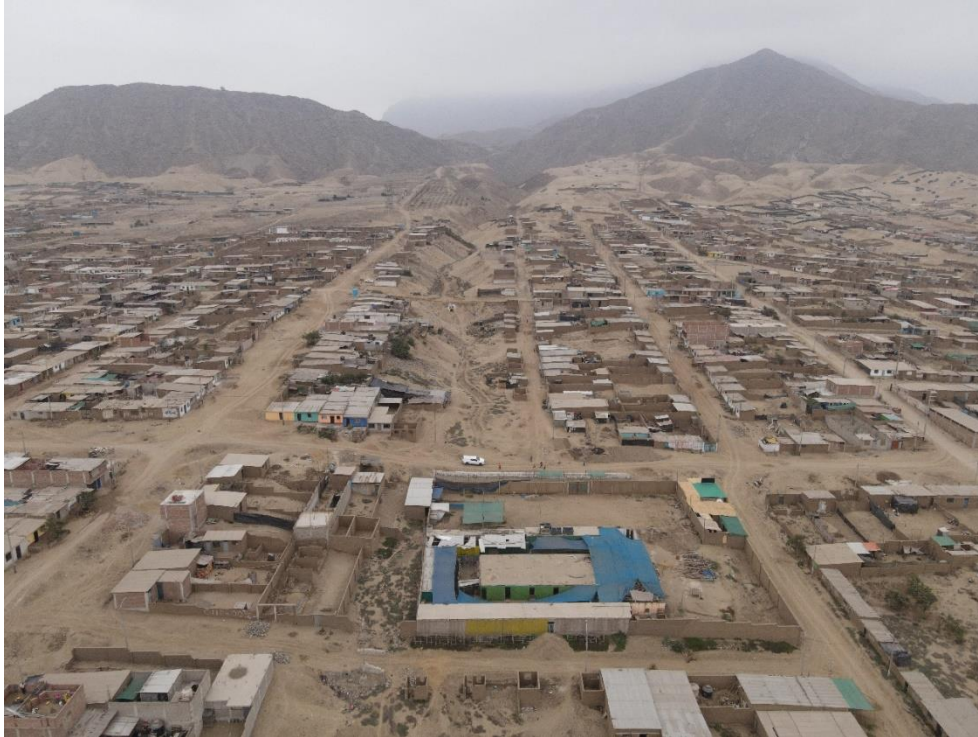
Fotografía 45. Zona crítica 13-023. Cauce de la quebrada Río Verde sobre depósitos eólicos. En sus márgenes se observa viviendas susceptibles a ser afectadas por erosión fluvial y flujos de lodos (distrito de Alto Trujillo).
Coordenadas UTM: 719949 / 9110058, Zona 17. Tomado el 12-09-2023.

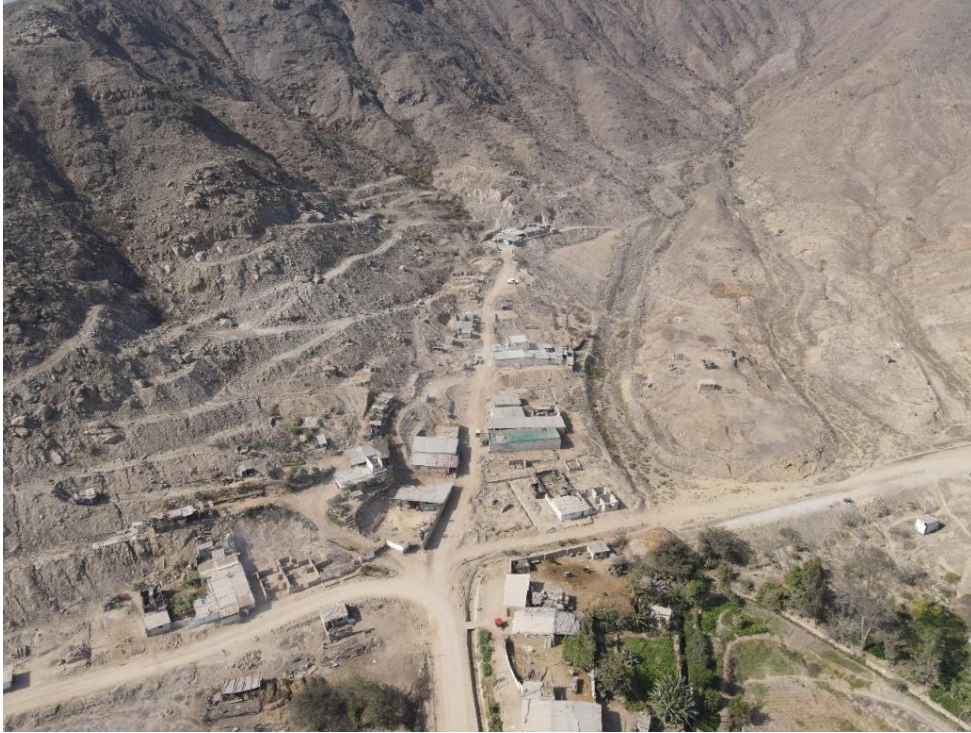
Fotografía 47. Zona crítica 13-024. Cauce natural de la quebrada modificada en el A. H. Arrospide Mejía (distrito de Ascope).
Coordenadas UTM: 707682 / 9147114, Zona 17. Tomado el 22-09-2023.

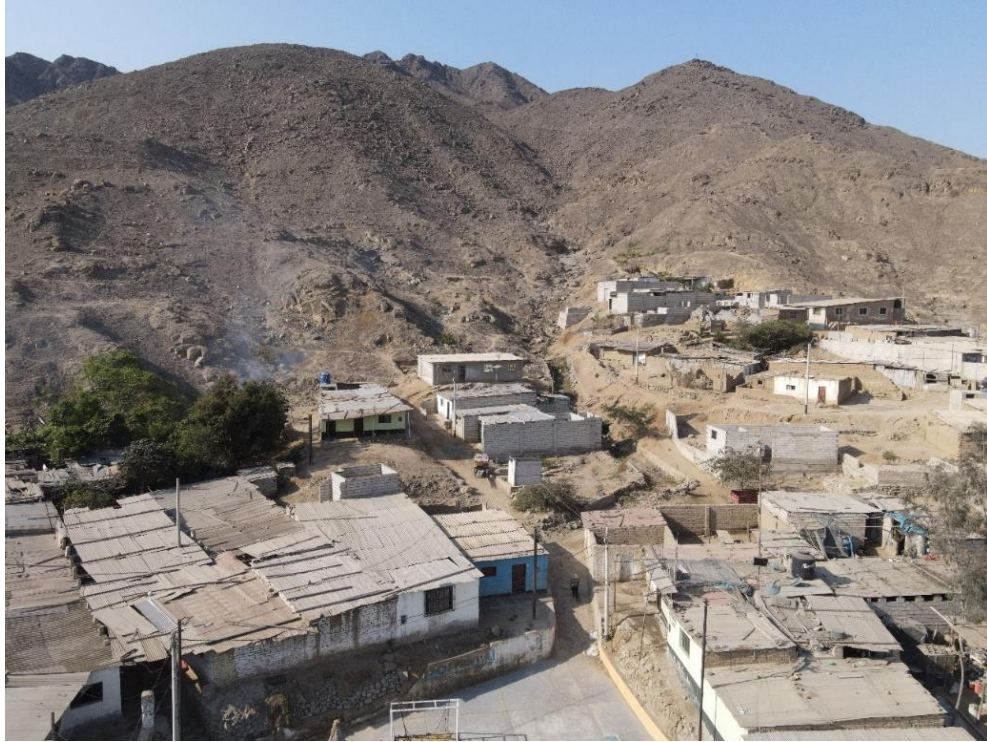
Fotografía 49. Zona crítica 13-025. Vista del cauce de quebrada en el asentamiento humano Luis Alberto Sánchez. Se observa viviendas construidas sobre depósitos de flujos de detritos (distrito de Ascope).
Coordenadas UTM: 707682 / 9147115, Zona 17. Tomado el 22-09-2023.

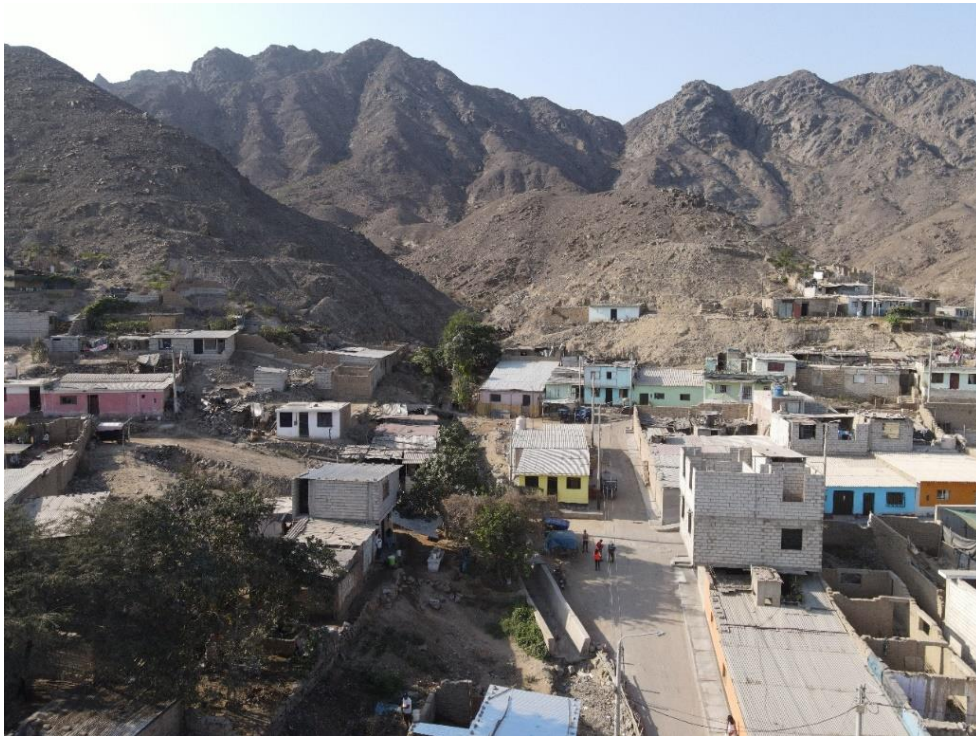
Fotografía 50. Zona crítica 13-026. Cauce de quebrada en el asentamiento humano Víctor Raúl y viviendas construidas sobre depósitos de flujos de detritos (distrito de Ascope).
Coordenadas UTM: 708685 / 9147243, Zona 17. Tomado el 22-09-2023.

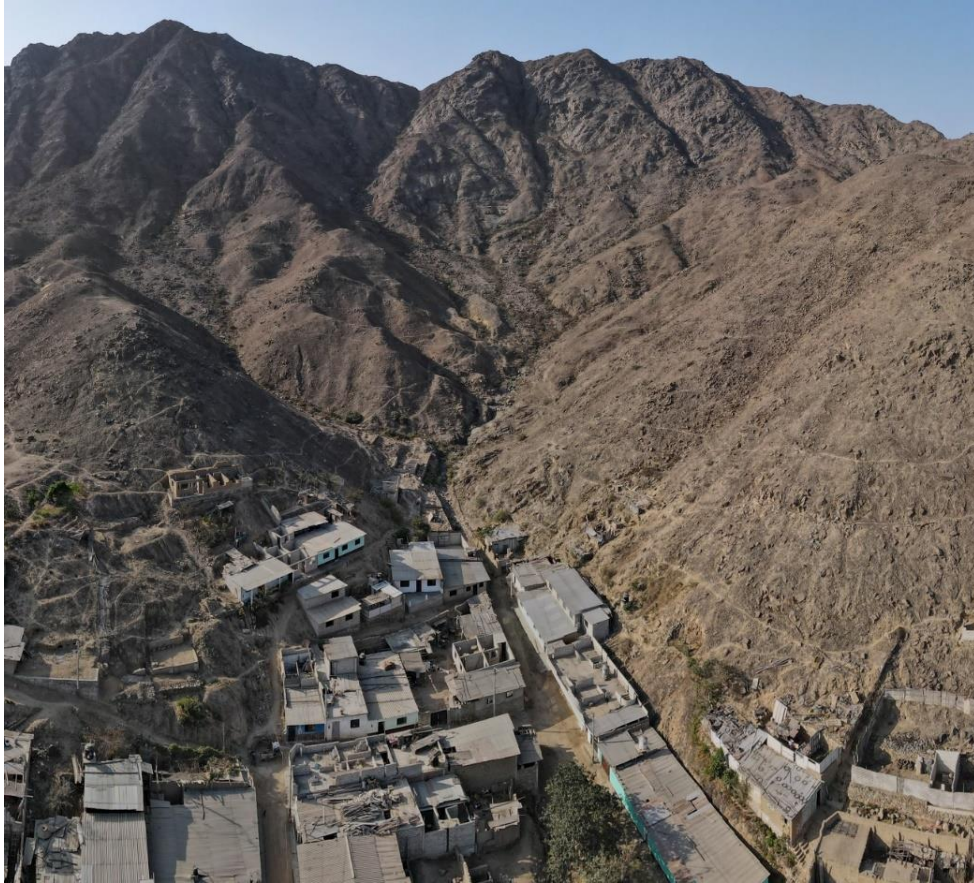
Fotografía 51. Zona crítica 13-027. Cauce de la quebrada Catan, ocupadas por viviendas, la quebrada no tiene drenaje (distrito de Ascope).
Coordenadas UTM: 708814 / 9147318, Zona 17. Tomado el 22-09-2023.

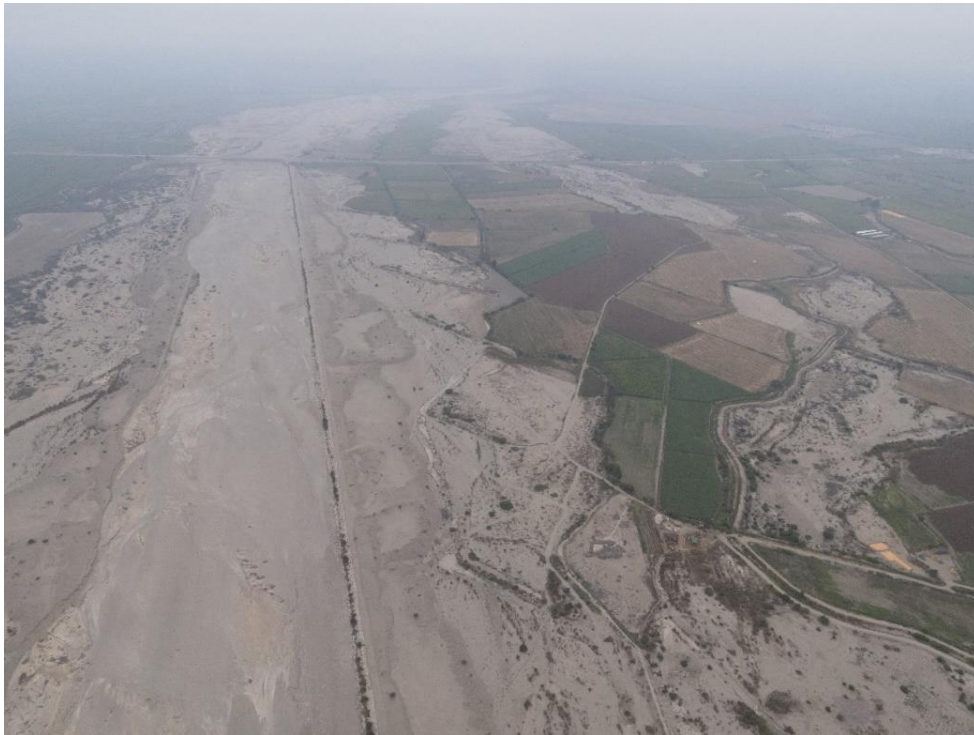
Fotografía 60. Zona crítica 13-033. Vista panorámica del Río Chicama dividido en dos brazos en el cruce con la carretera Panamericana Norte (distrito de Chocope).
Coordenadas UTM: 700572 / 9135936, Zona 17. Tomado el 23-09-2023.

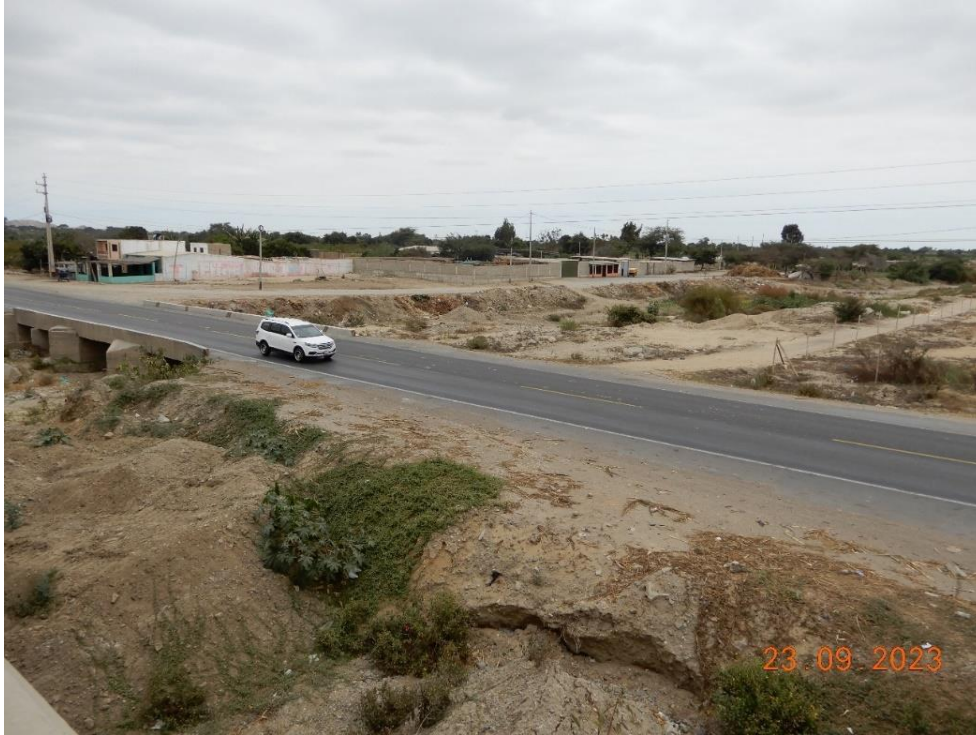
Fotografía 63. Zona crítica 13-034. Cauce de la quebrada Acequia en el Sector La Arenita sin defensa ribereña segura (distrito de Chocope).
Coordenadas UTM: 684647 / 9150800, Zona 17. Tomado el 23-09-2023.

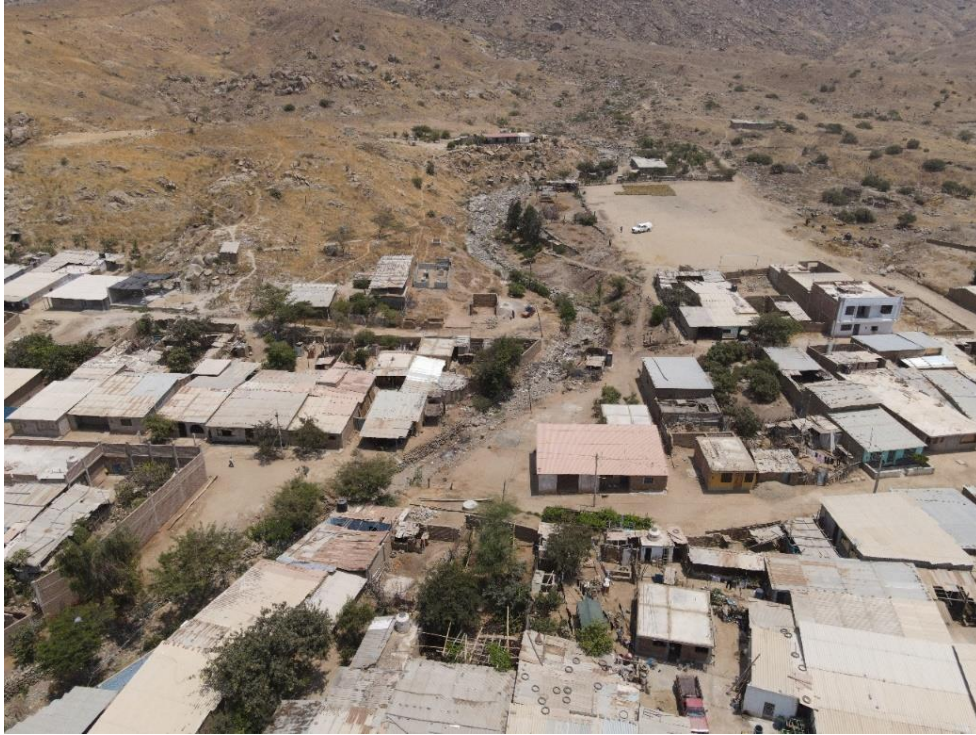
Fotografía 69. Zona crítica 13-038. Viviendas del sector Vichayal asentadas sobre depósitos de flujos de detritos y en desembocadura de quebrada (distrito de Chapén).
Coordenadas UTM: 685218 / 9194075, Zona 17. Tomado el 25-09-2023.

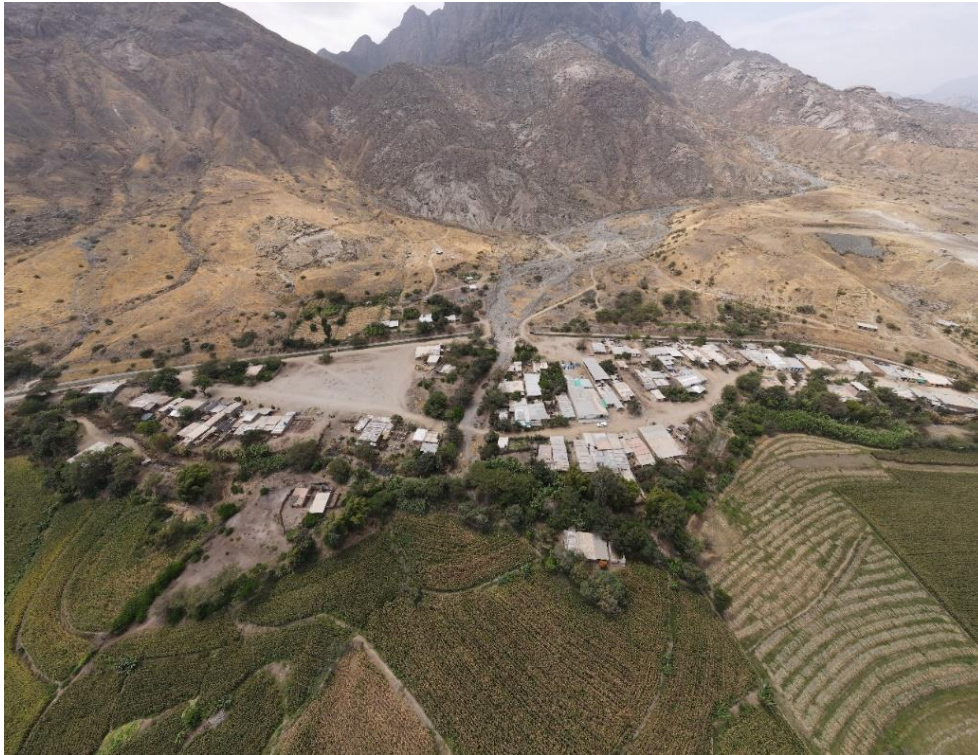
Fotografía 73. Zona crítica 13-040. Viviendas del sector Algarrobal de San Mateo asentadas sobre depósitos de flujos de detritos y en desembocadura de quebrada sin nombre (distrito de Chepén).
Coordenadas UTM: 682232 / 9192145, Zona 17. Tomado el 25-09-2023.

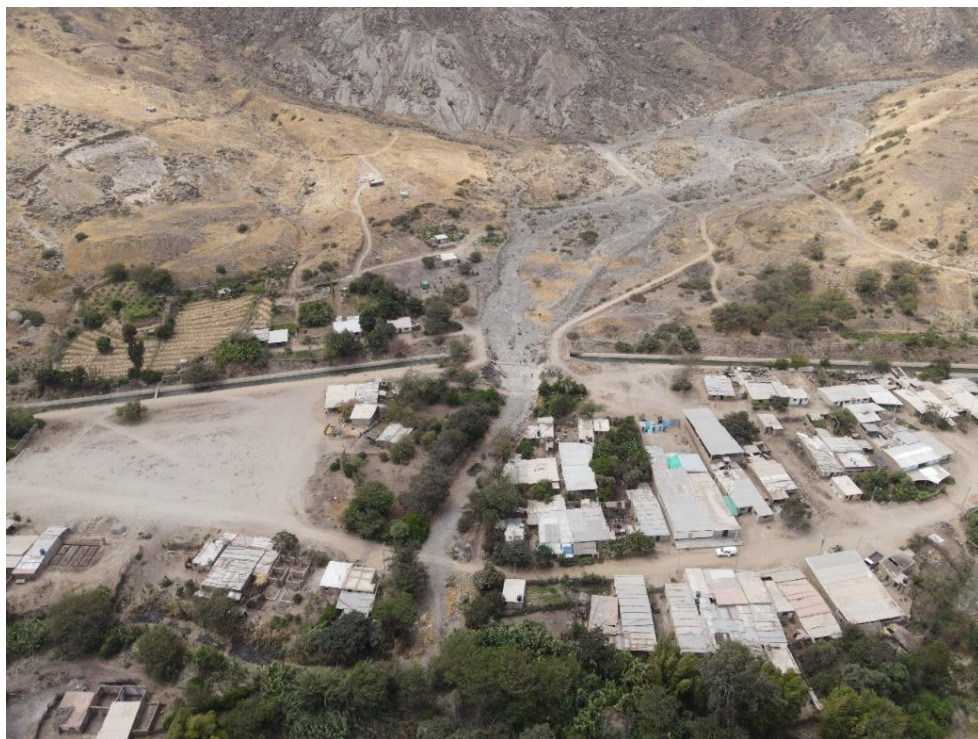
Fotografía 74. Zona crítica 13-040. Vista panorámica de la quebrada sin nombre en el sector de Algarrobal de San Mateo (distrito de Chepén).
Coordenadas UTM: 682232 / 9192145, Zona 17. Tomado el 25-09-2023.

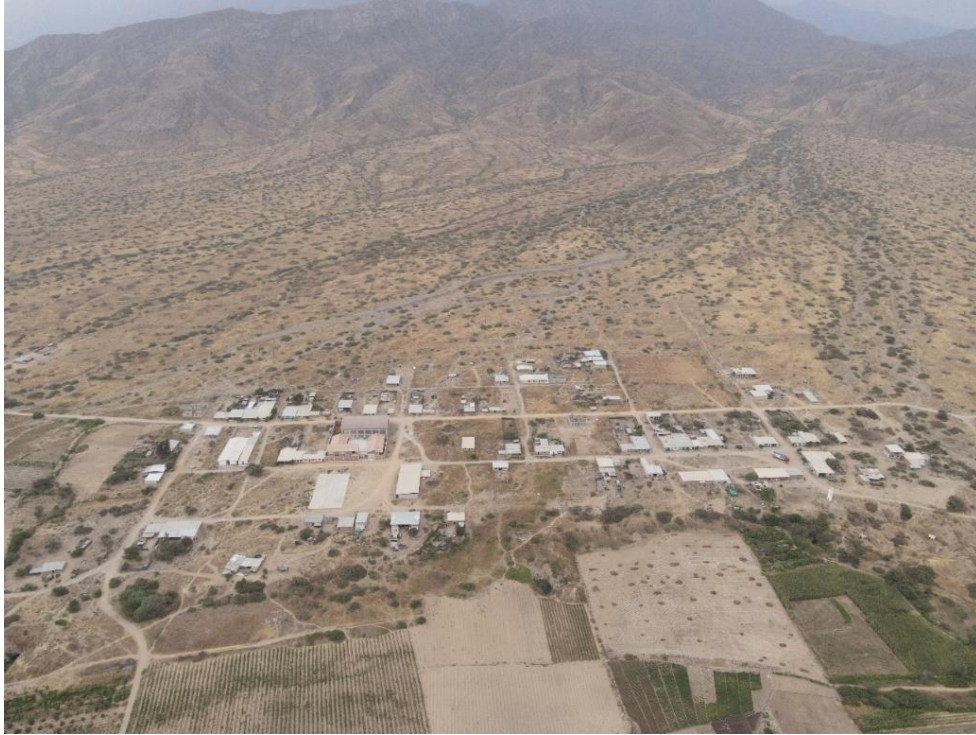
Fotografía 77. Zona crítica 13-042. Población del sector La Aventuranza asentados sobre depósitos de flujo de detritos y en múltiples torrenteras que se activa con las lluvias excepcionales (distrito de Nanchoc).
Coordenadas UTM: 685281 / 9211246, Zona 17. Tomado el 26-09-2023.

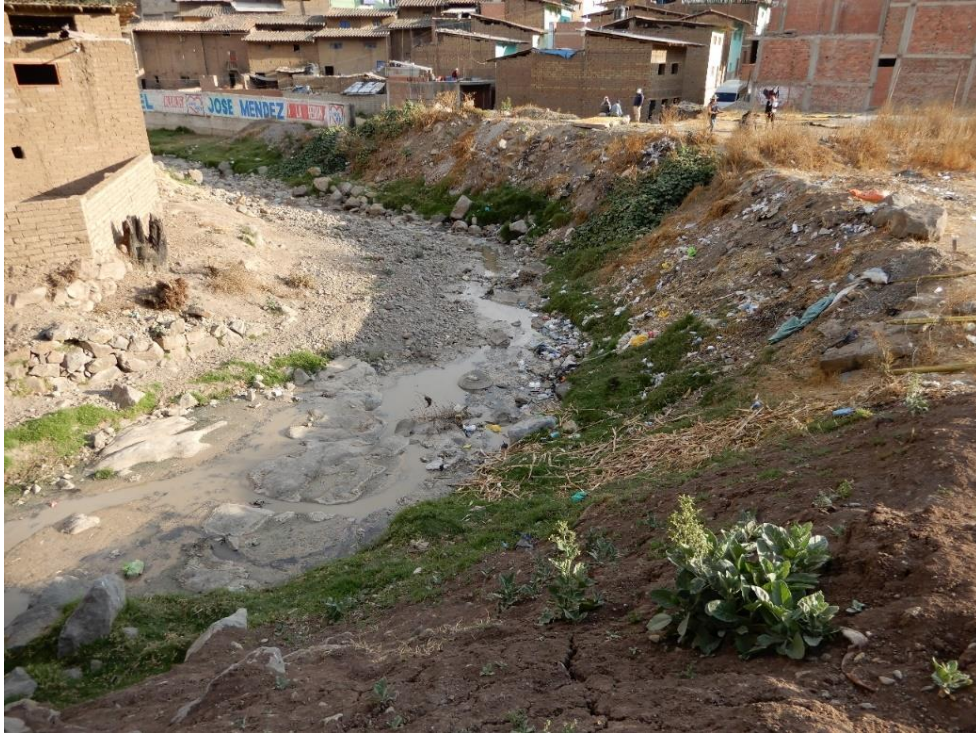
Fotografía 84. Zona crítica 13-046. Viviendas asentadas en el borde del cauce del río Huangamarca (distrito de Otuzco)
Coordenadas UTM: 768502 / 9124697, Zona 17. Tomado el 19-09-2023.

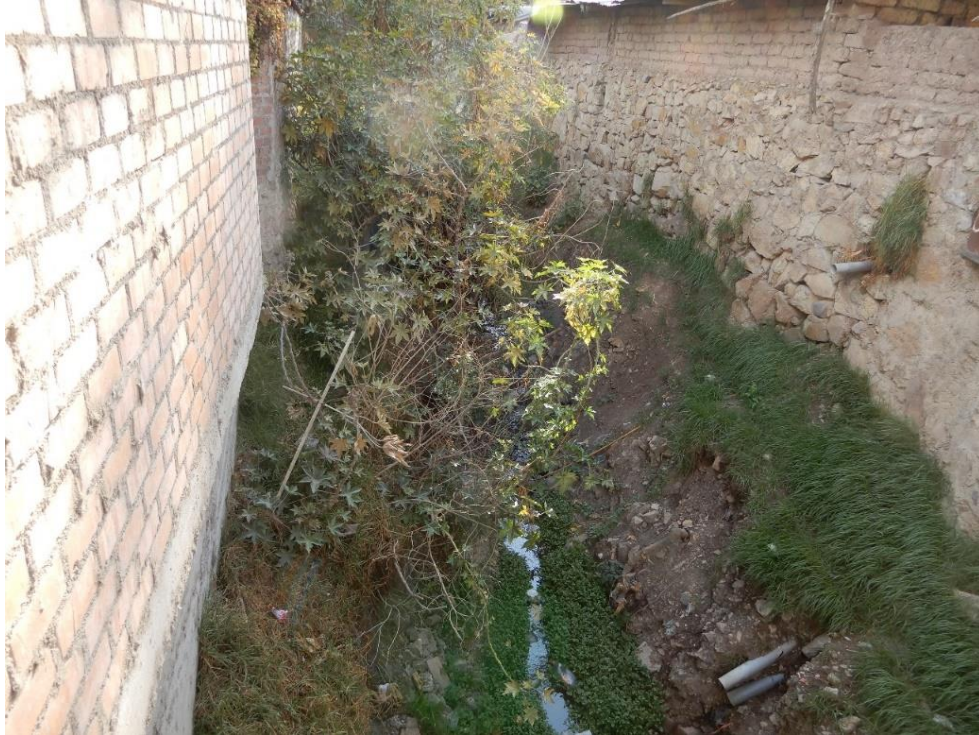
Fotografía 86. Zona crítica 13-046. Cauce de quebrada La Retama obstruida por la construcción de viviendas (distrito de Otuzco)
Coordenadas UTM: 768502 / 9124697, Zona 17. Tomado el 19-09-2023.

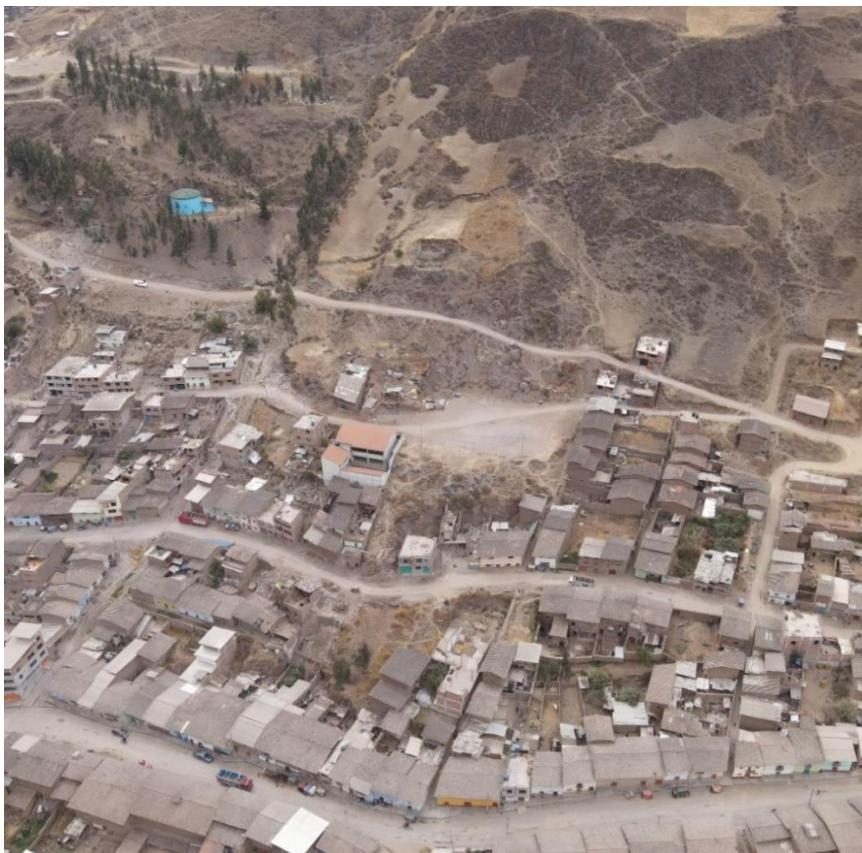
Fotografía 87. Zona crítica 13-047. Deslizamiento rotacional en el Barrio Ramón Castilla parte alta (distrito de Otuzco).
Coordenadas UTM: 769085 / 9125941, Zona 17. Tomado el 27-09-2023.
