Informe Técnico N° A7457

EVALUACIÓN DE ZONAS CRÍTICAS POR PELIGROS GEOLÓGICOS ANTE EL FENÓMENO DE EL NIÑO 2023-2024 EN EL DEPARTAMENTO DE LA LIBERTAD: PROVINCIAS DE TRUJILLO, ASCOPE, CHEPÉN, OTUZCO, PACASMAYO, SANTIAGO DE CHUCO, GRAN CHIMÚ Y VIRÚ

DICIEMBRE
2023

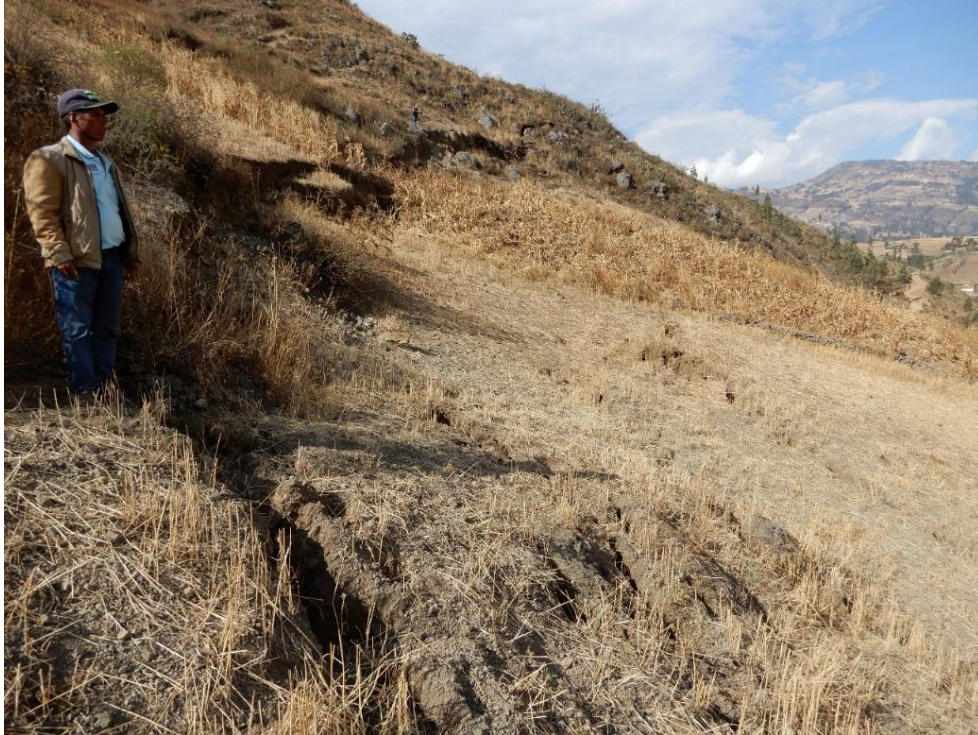
Fotografía 88. Zona crítica 13-047. Escarpa principal del deslizamiento rotacional ubicado en el Barrio Ramón Castilla parte alta (distrito de Otuzco).
Coordenadas UTM: 769085 / 9125941, Zona 17. Tomado el 19-09-2023.

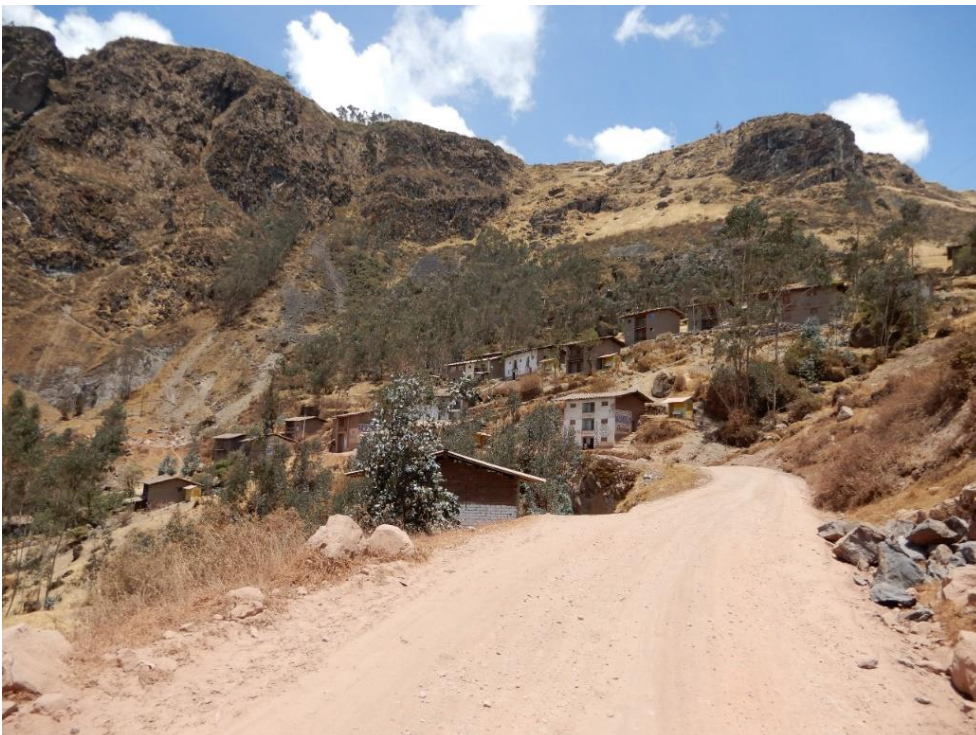
Fotografía 91. Zona crítica 13-049. Viviendas asentadas sobre depósito de derrumbes en el sector de Laclambay (distrito de Charat).

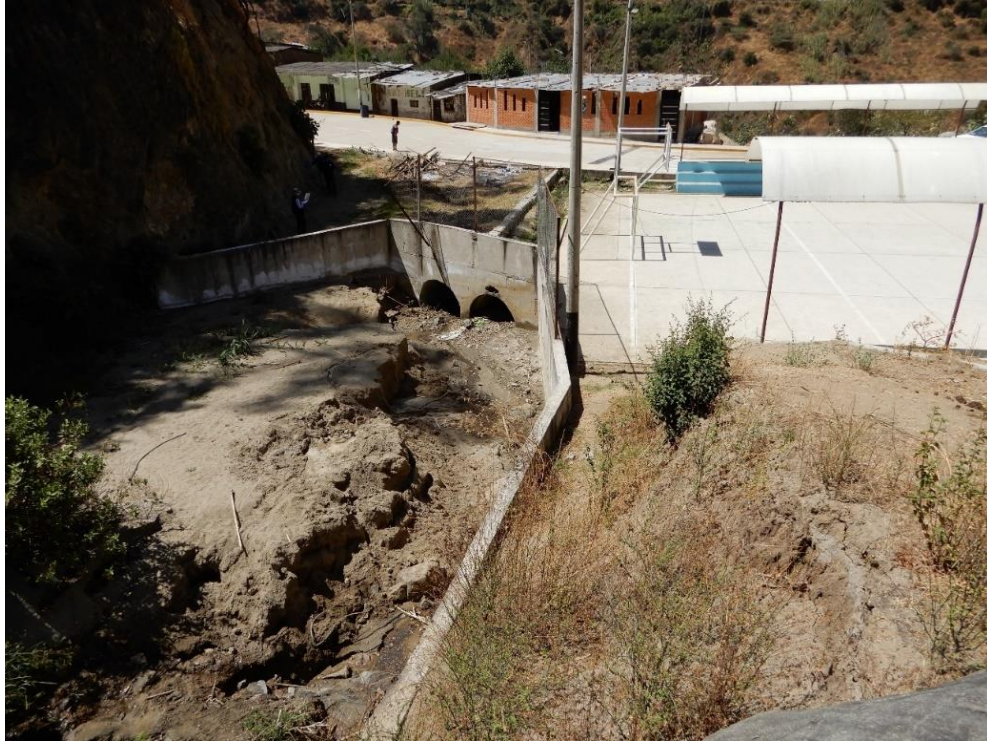
Fotografía 92. Zona crítica 13-050. Cauce de quebrada colmatado en la entrada a la población de La Cuesta (distrito de La Cuesta).
Coordenadas UTM: 753092 / 9124019, Zona 17. Tomado el 15-09-2023.

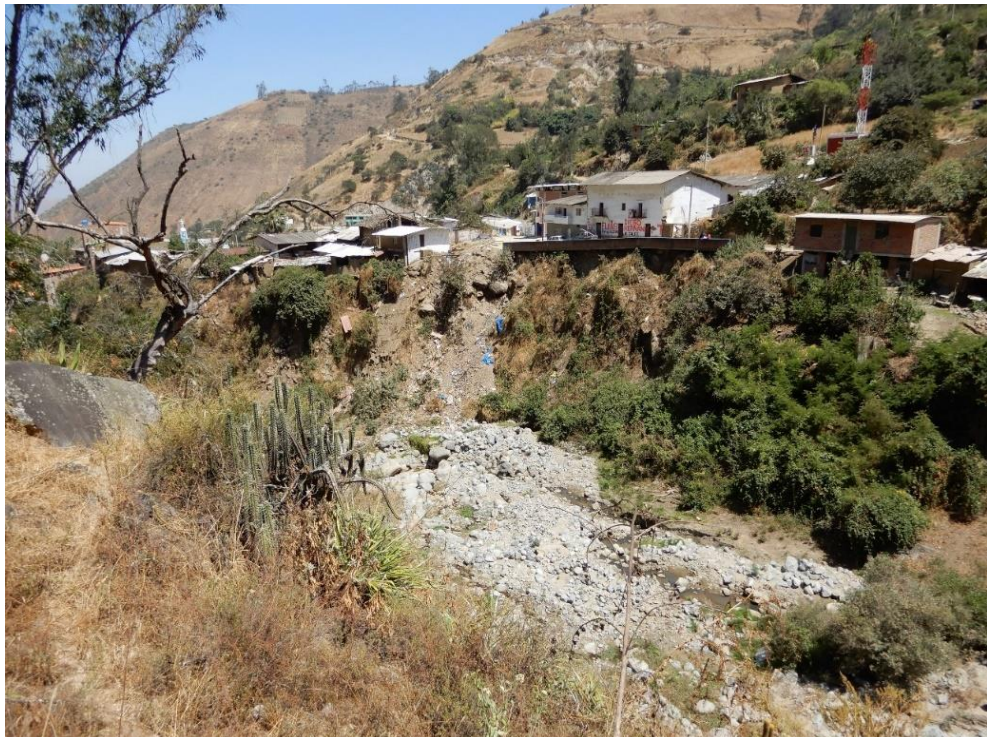
Fotografía 93. Zona crítica 13-050. Viviendas en la localidad de La Cuesta asentadas en la margen derecha del río La Cuesta susceptible a ser afectadas por erosión fluvial (distrito de La Cuesta).
Coordenadas UTM: 753092 / 9124019, Zona 17. Tomado el 15-09-2023.

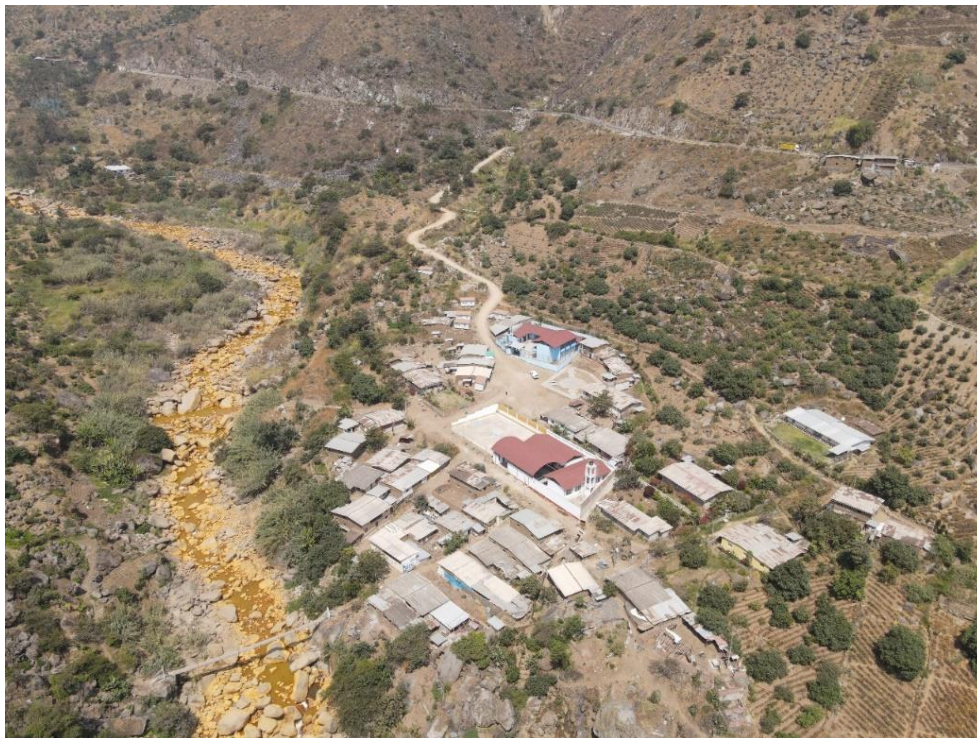
Fotografía 95. Zona crítica 13-052. Viviendas del sector El Ángulo asentada sobre depósitos de flujos de detritos (distrito de Salpo).
Coordenadas UTM: 757925 / 9116139, Zona 17. Tomado el 14-09-2023.

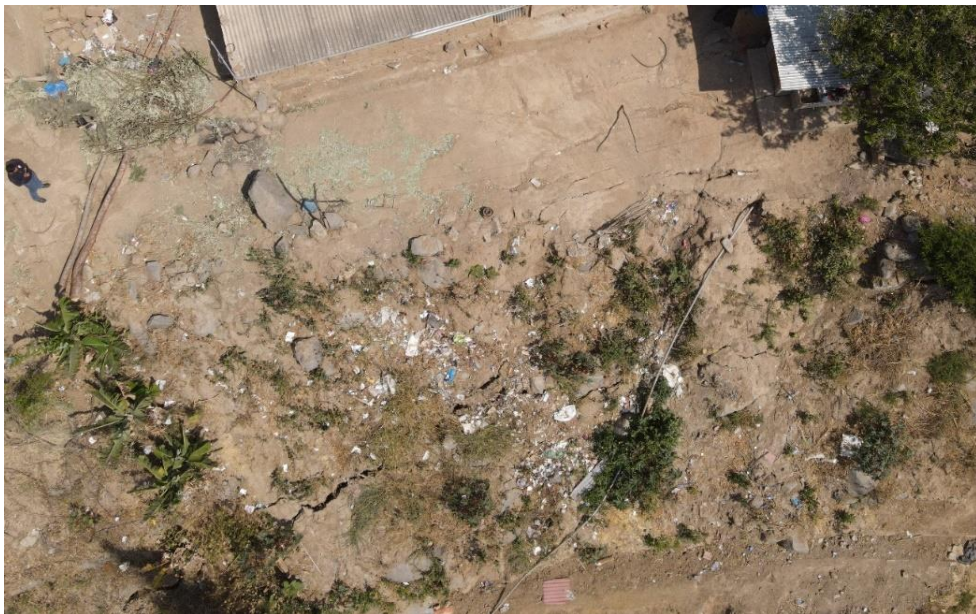
Fotografía 97. Zona crítica 13-053. Presencia de agrietamiento en el cuerpo del deslizamiento rotacional en el sector de Plaza Pampa (distrito de Salpo)

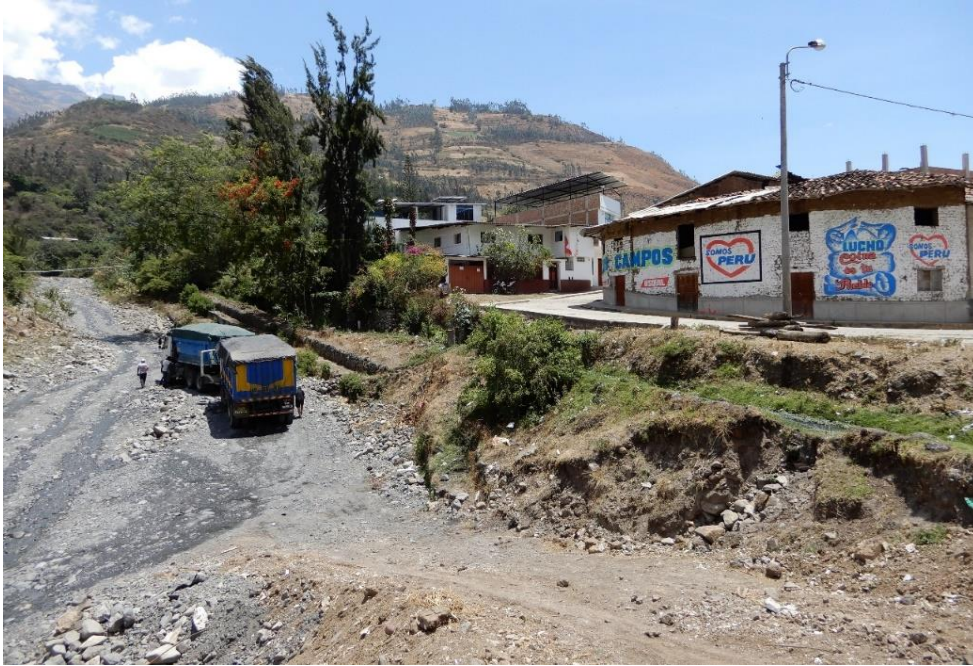
Fotografía 98. Zona crítica 13-054. Viviendas del centro poblado de Coina asentadas en la margen izquierda del cauce activo de la quebrada Huarmamochal (distrito de Usquil).

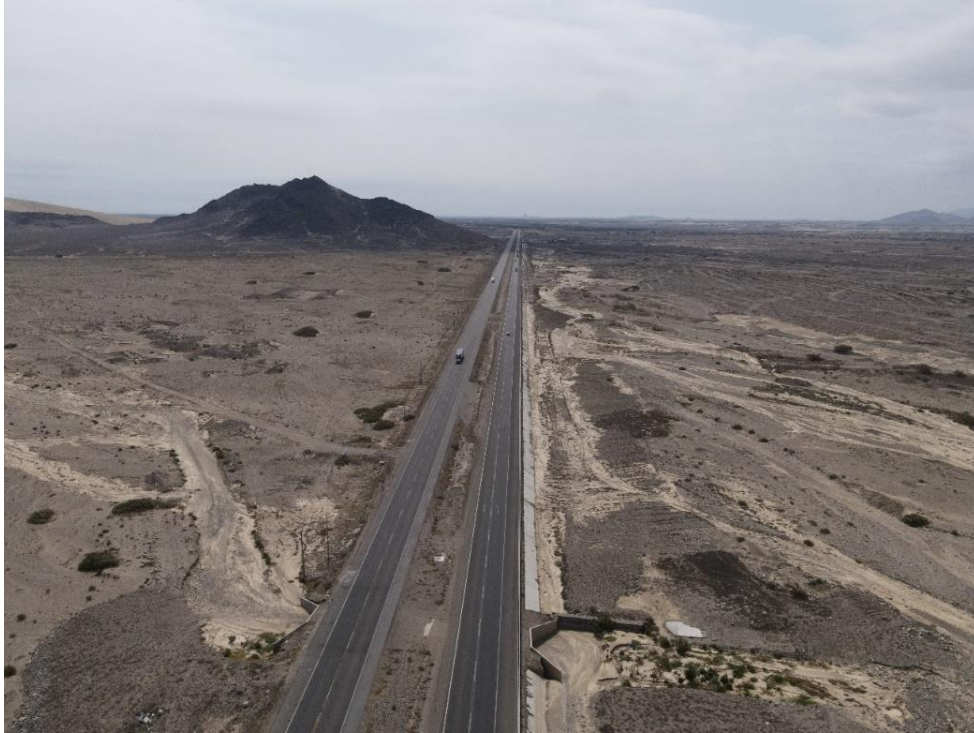
Fotografía 99. Zona crítica 13-055. Carretera Panamericana Norte en la quebrada Cupisnique donde se generan flujos de detritos (Distrito San Pedro de Lloc).
Coordenadas UTM: 673445 / 9173825, Zona 17. Tomado el 23-09-2023.

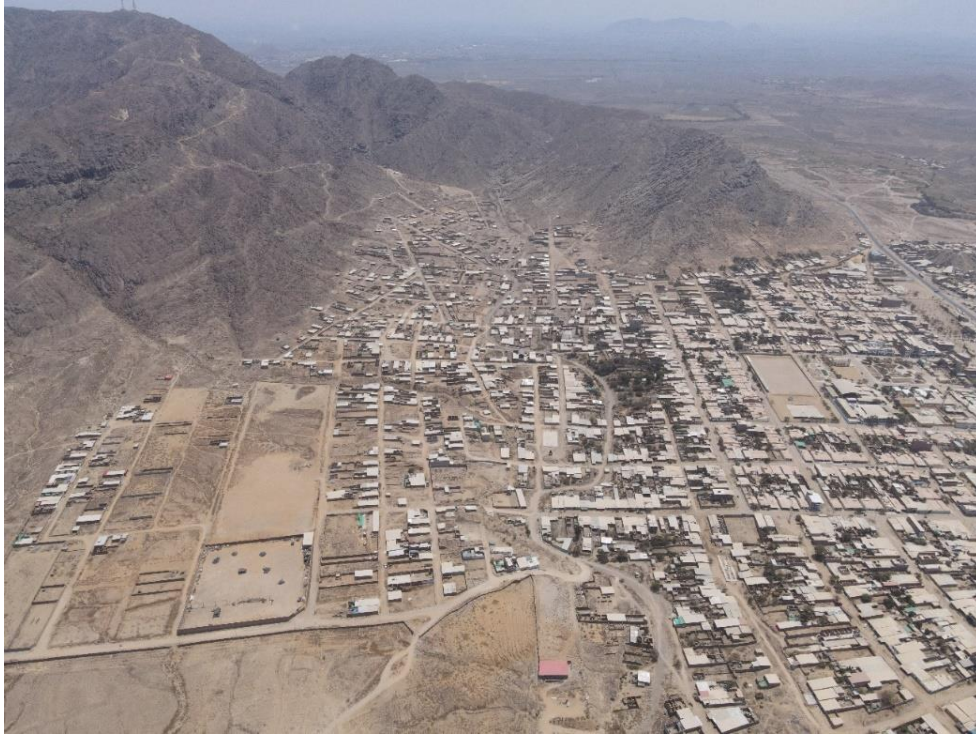
Fotografía 101. Zona crítica 13-056. Cauce de la quebrada Víctor Raúl que cruza los centros poblados de Ciudad de Dios y Faclo Chico (distrito de Guadalupe).
Coordenadas UTM: 667296 / 9192785, Zona 17. Tomado el 24-09-2023.

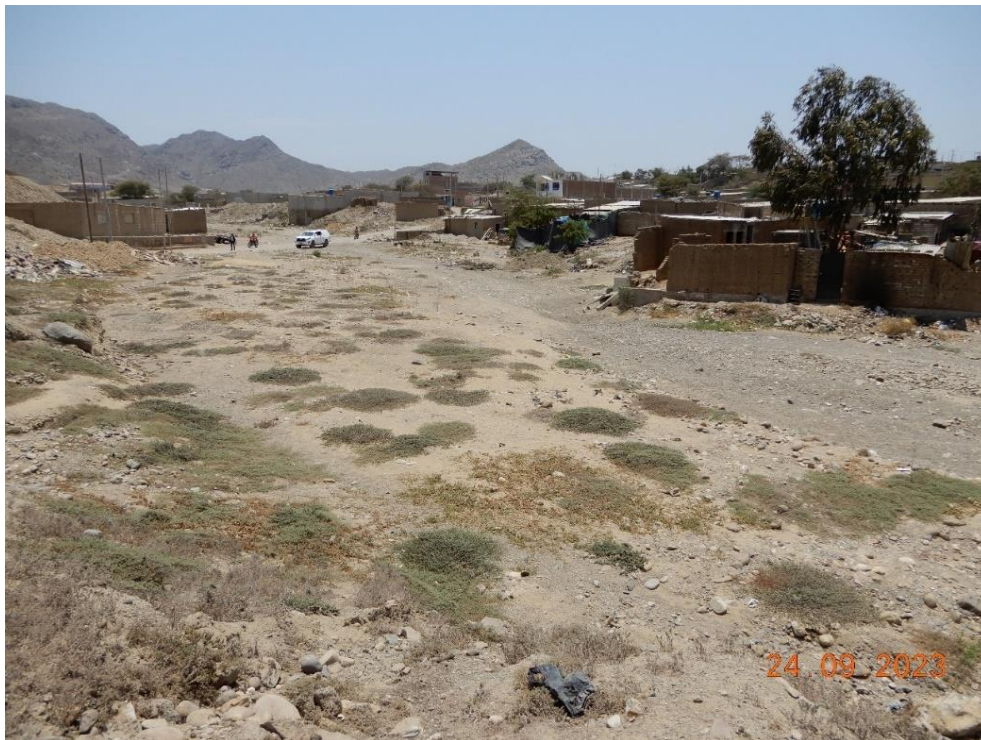
Fotografía 102. Zona crítica 13-056. Viviendas construidas en el cauce quebrada Víctor Raúl susceptibles a ser afectadas por erosión fluvial (distrito de Guadalupe).
Coordenadas UTM: 667296 / 9192785, Zona 17. Tomado el 24-09-2023.

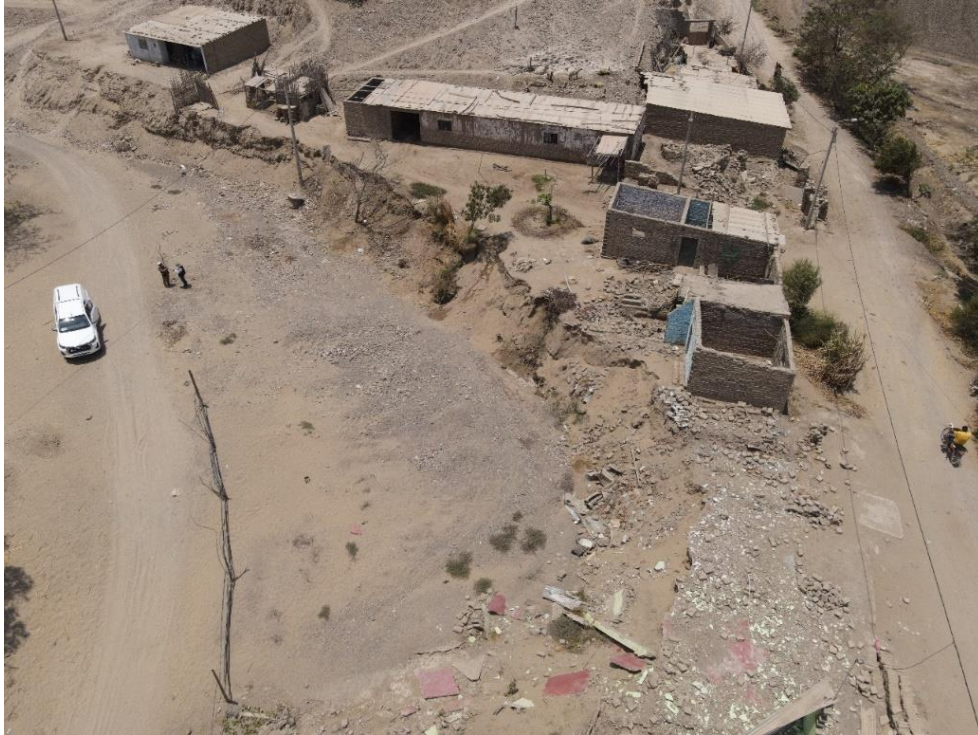
Fotografía 105. Zona crítica 13-057. Viviendas que podrían ser afectadas por la erosión fluvial en el centro poblado de Nueva Esperanza (distrito de Guadalupe).
Coordenadas UTM: 665615 / 9191369, Zona 17. Tomado el 24-09-2023.

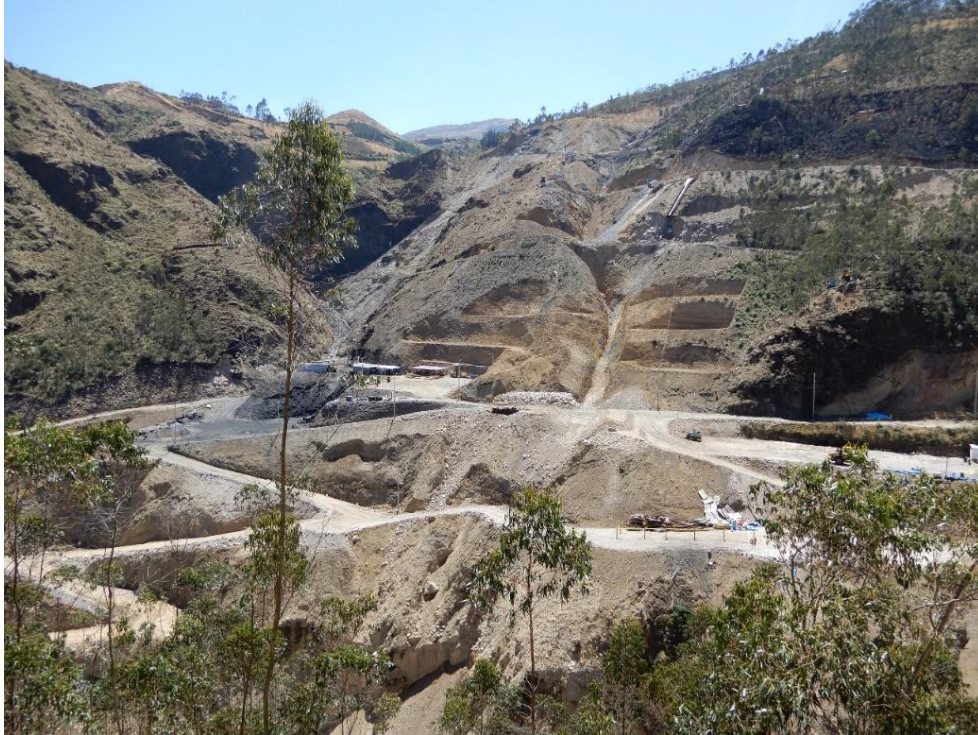
Fotografía 108. Zona crítica 13-059. Vista panorámica del caserío La Victoria donde ocurrió deslizamiento (distrito de Quiruvilca).
Coordenadas UTM: 798420 / 9125891, Zona 17. Tomado el 18-09-2023.

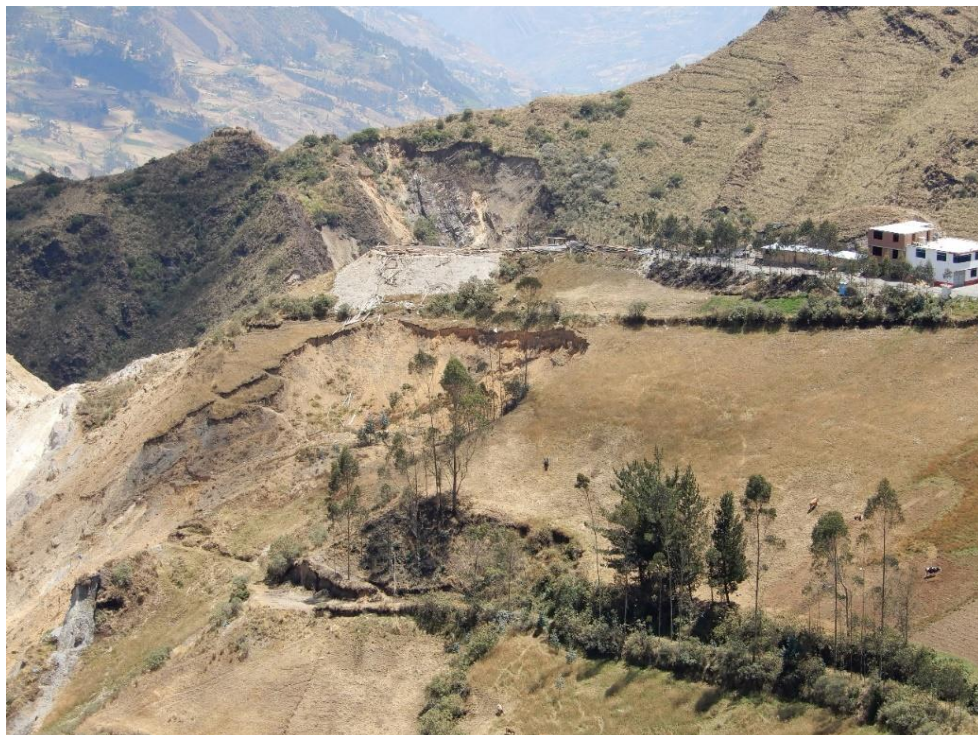
Fotografía 109. Zona crítica 13-059. Viviendas asentadas en la parte superior de la escarpa principal de deslizamiento rotacional. Caserío La Victoria, distrito de Quiruvilca.
Coordenadas UTM: 798420 / 9125891, Zona 17. Tomado el 18-09-2023.

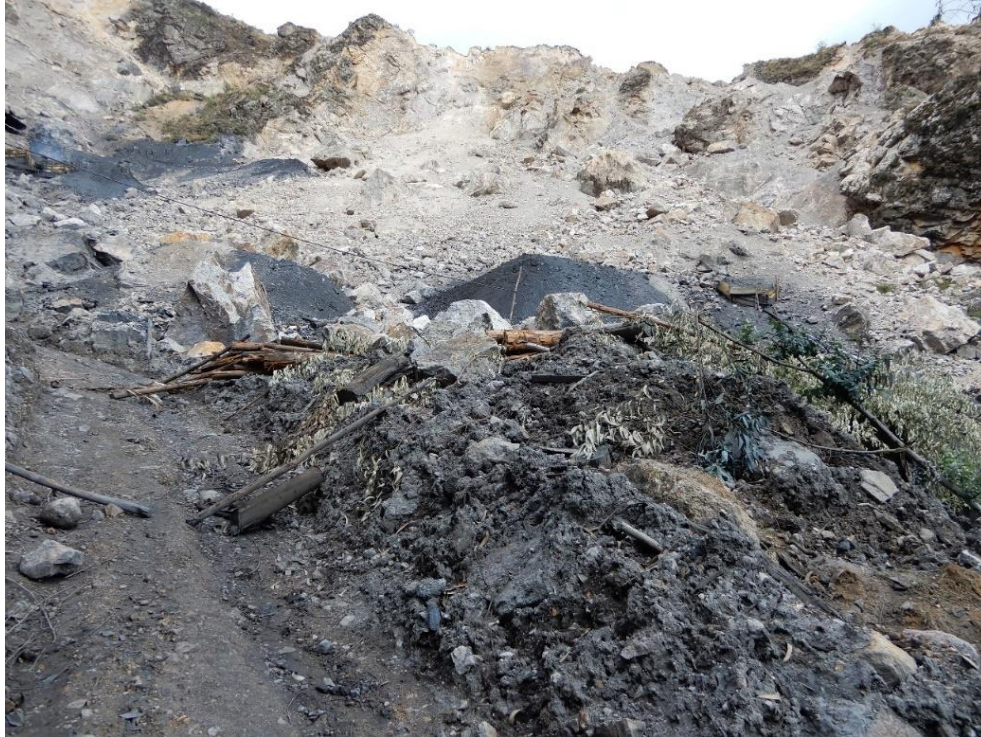
Fotografía 110. Zona crítica 13-060. Material suelto acumulado en la cabecera de la quebrada que puede alimentar a la quebrada con material suelto, que en tiempos de lluvia podría originar flujos de detritos y afectar las viviendas del caserío Llaray (distrito de Quiruvilca).

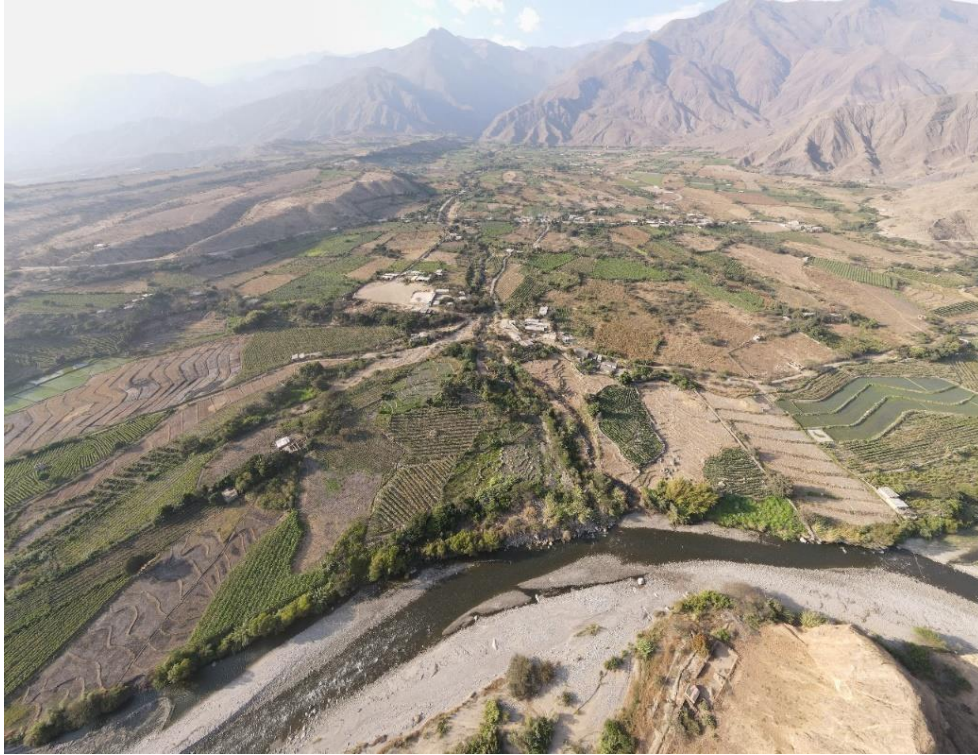
Fotografía 112. Zona crítica 13-061. Viviendas del sector Jolluco Bajo asentadas sobre depósitos de flujos de detritos y en las riberas del río Manchasen: (distrito de Cascas).

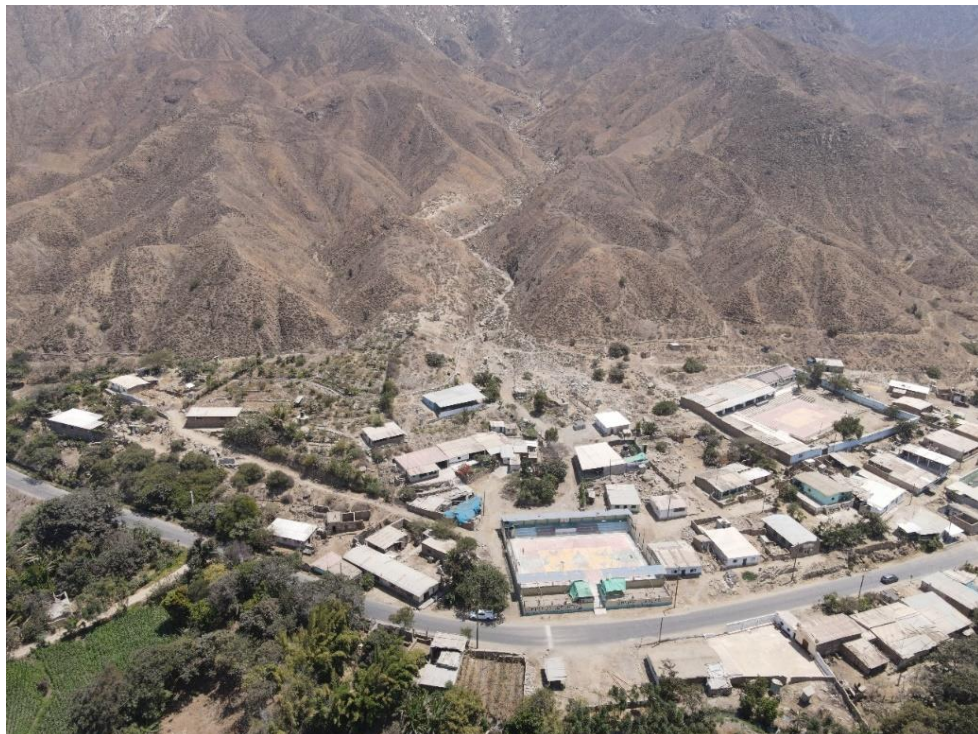
Fotografía 113. Zona crítica 13-062. Viviendas del sector Sinupe asentadas sobre depósitos flujos de detritos acumulados en forma de abanico (distrito de Cascas).

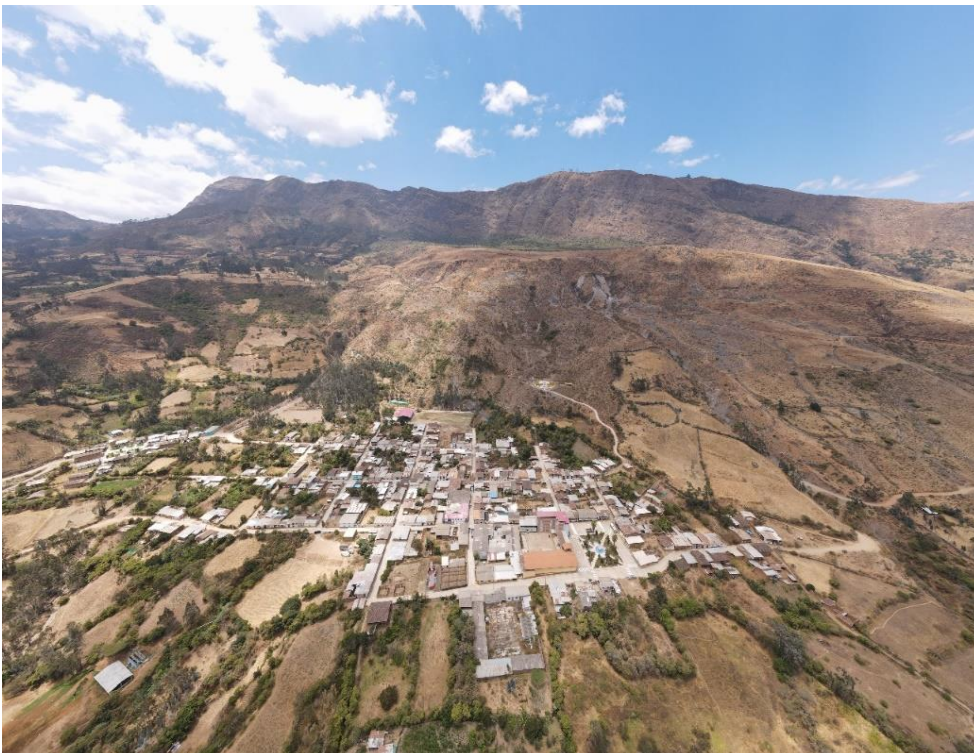
Fotografía 117. Zona crítica 13-065. Vista panorámica de la localidad de Lucma (distrito de Lucma).
Coordenadas UTM: 770720 / 9154152, Zona 17. Tomado el 21-09-2023.

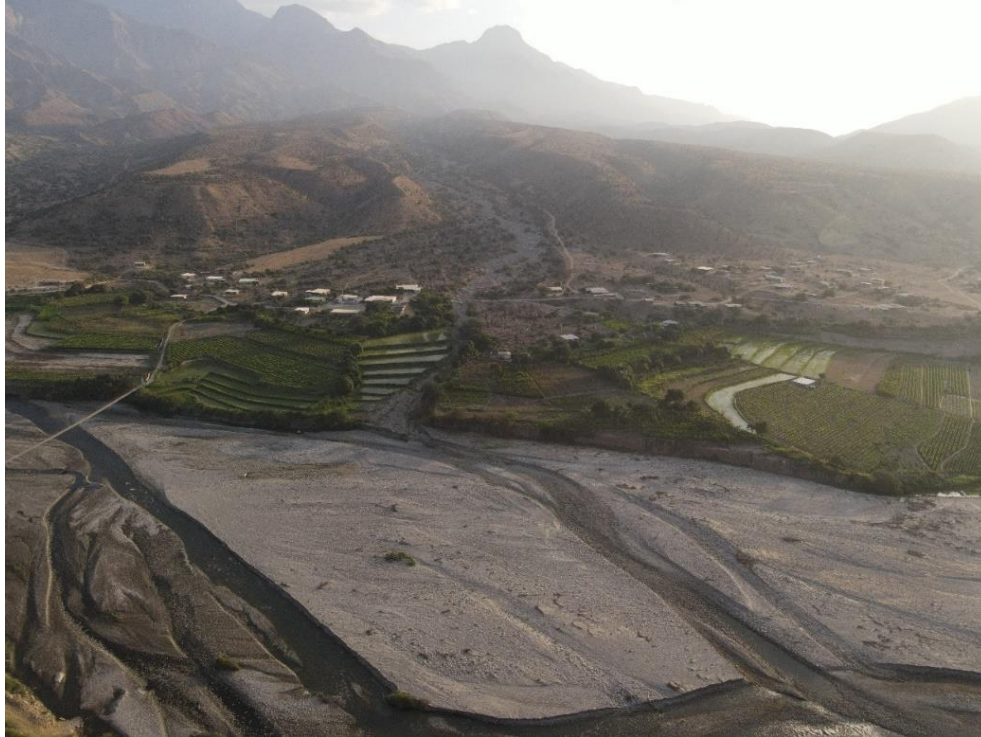
Fotografía 118. Zona crítica 13-066. Viviendas del sector Septen asentadas sobre depósitos de flujos de detritos y en la desembocadura de la quebrada Salavin: (distrito de Marmot)

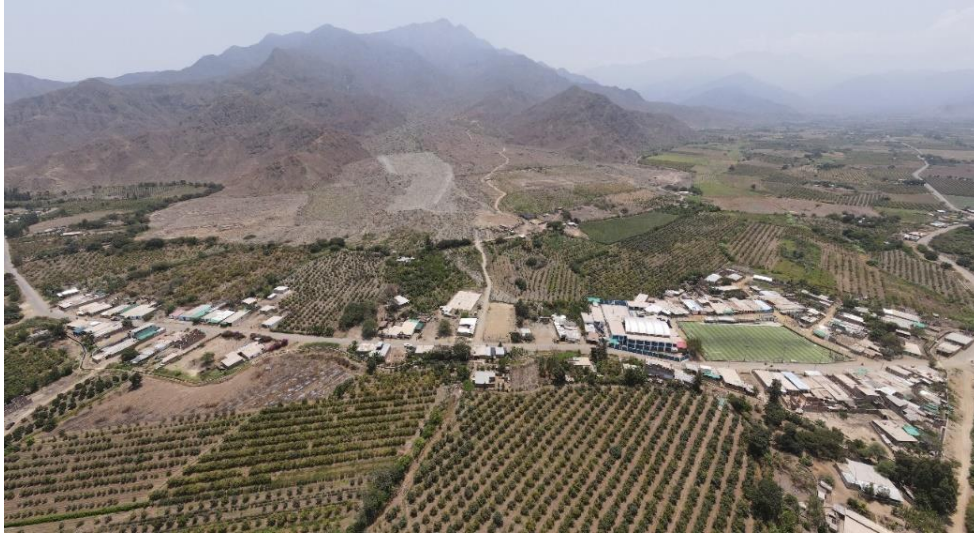
Fotografía 121. Zona crítica 13-068. Viviendas del sector El Niño asentadas sobre depósitos de flujos de detritos ubicadas y en la desembocadura de quebrada del mismo nombre (distrito de Virú).

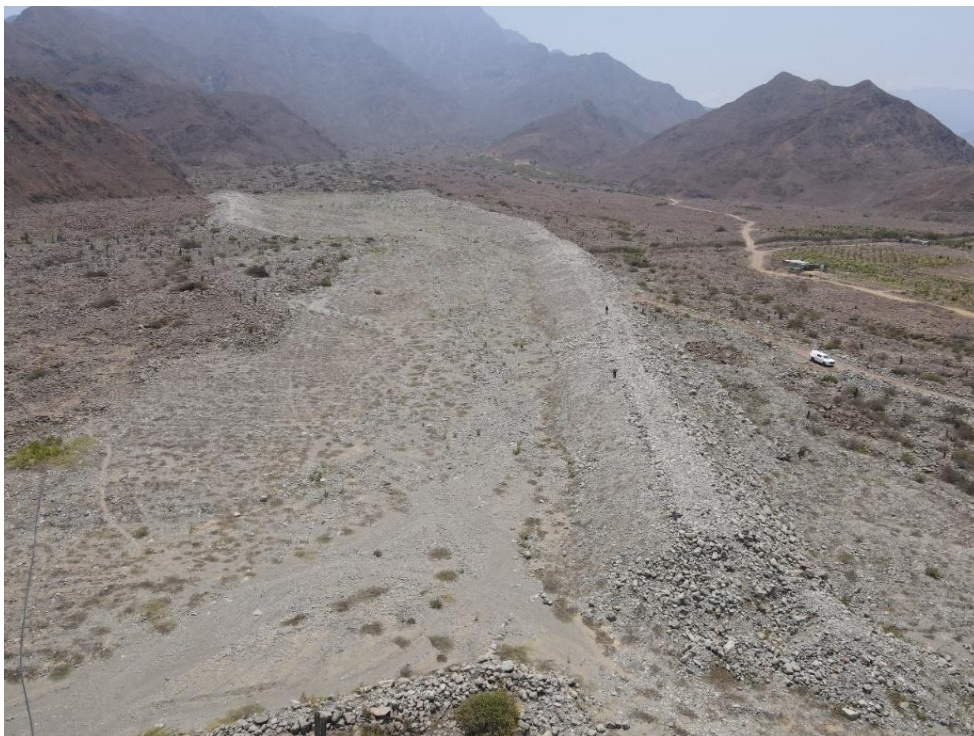
Fotografía 122. Zona crítica 13-068. Dique de derivación de los flujos de detritos ubicado en la parte superior de la población de El Niño (distrito de Virú).
