Informe Técnico N° A7468

EVALUACIÓN DE PELIGROS GEOLÓGICOS POR DESLIZAMIENTO EN EL BARRIO YAULI

Departamento Junín
Provincia Tarma
Distrito Tapo

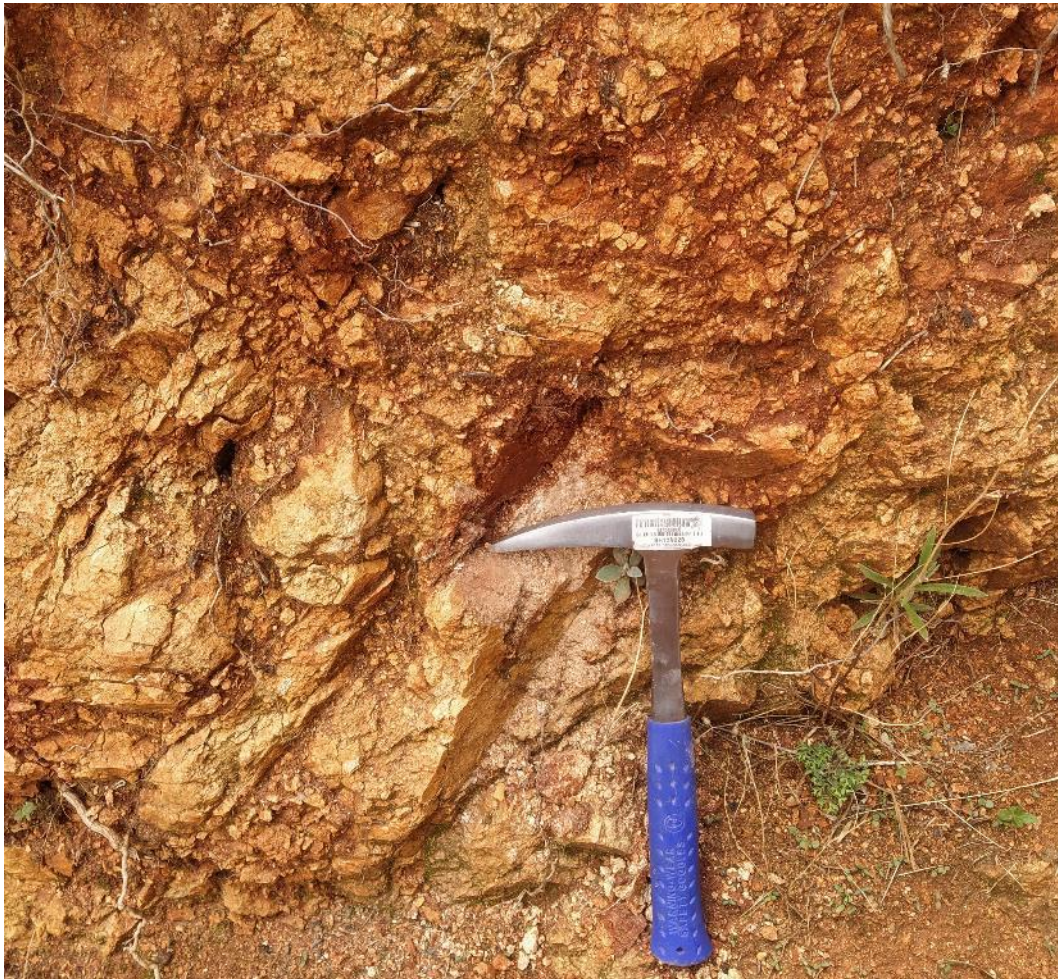
Fotografía 1. Sustrato rocoso conformado por esquistos color gris del complejo del Marañón. Estas rocas se presentan medianamente fracturas y altamente meteorizadas en la ubicación: 438098 m E, 8740629 m S

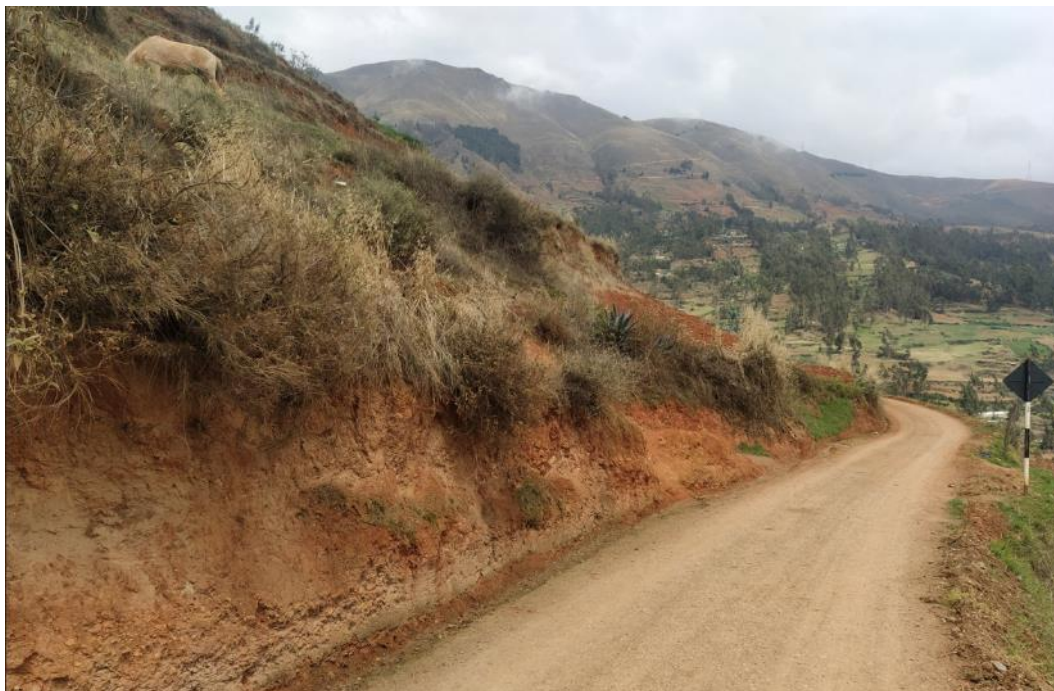
Fotografía 2. Sustrato rocoso conformado por esquistos color gris del complejo del Marañón. Estas rocas se presentan y altamente meteorizadas en la ubicación: 438098 m E, 8740629 m S

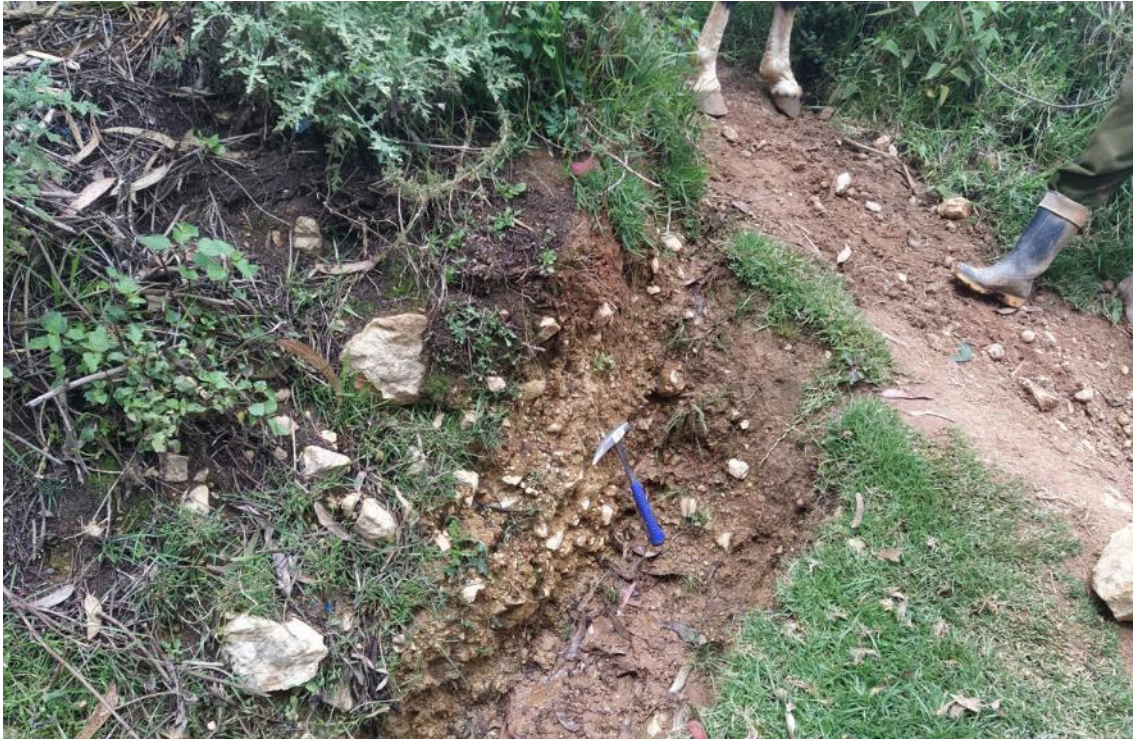
Fotografía 3. Depósitos coluvio-deluviales en la ladera, se muestran saturados.

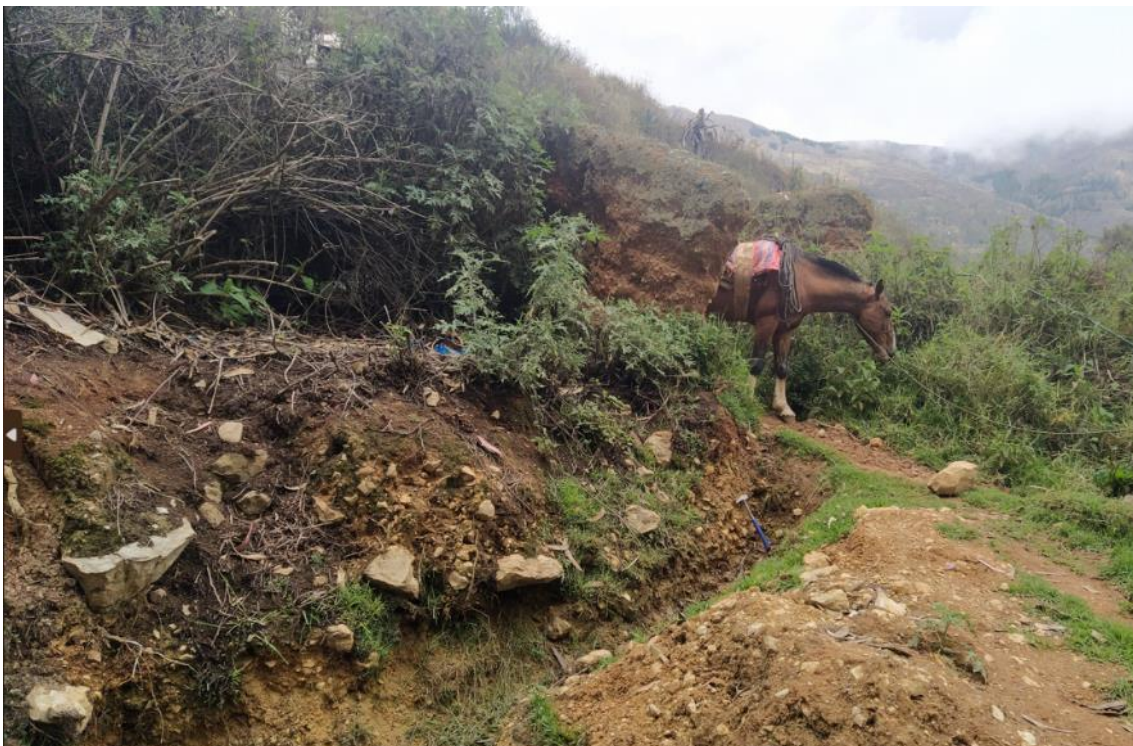
Este depósito coluvio-deluvial por su característica arcillosa tiene el potencial de generar deslizamientos debido a sus propiedades geotécnicas particulares. La arcilla, al ser un material fino y con alta plasticidad, tiene una capacidad única para retener agua y aumentar su volumen cuando se satura. Esta característica hace que los depósitos sean propensos a deslizamientos, especialmente en condiciones de lluvia intensa o saturación del suelo (fotografía 4).

Fotografía 4 . Depósitos coluvio-deluviales en la ladera, se muestran saturados.

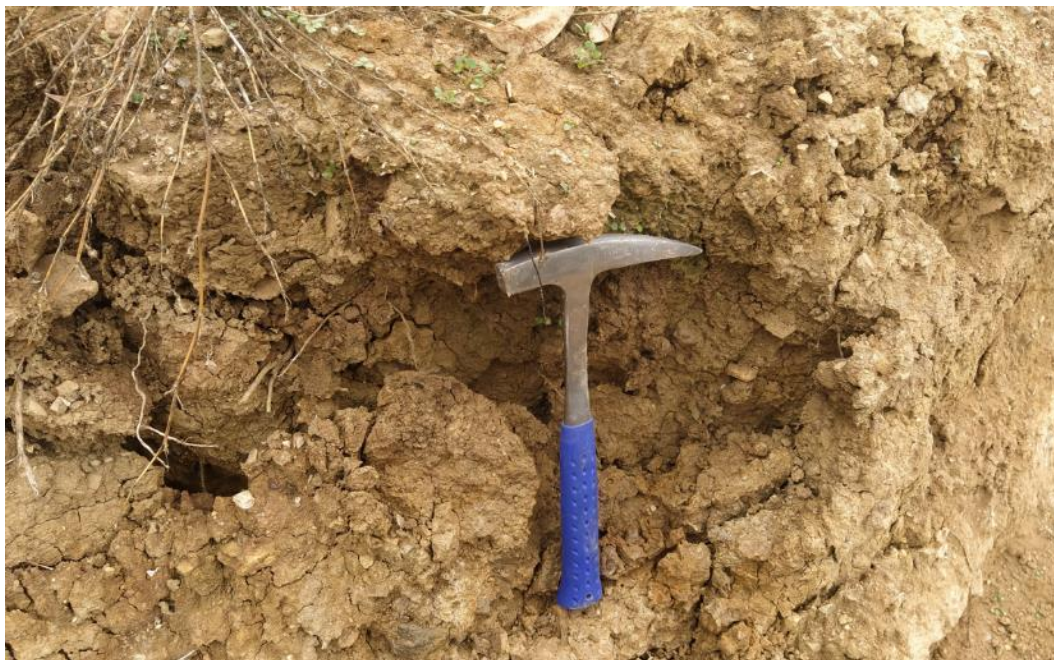
Fotografía 5. Depósitos coluvio-deluviales con alto contenido limo-arcillosos cerca de la zona de deslizamiento.

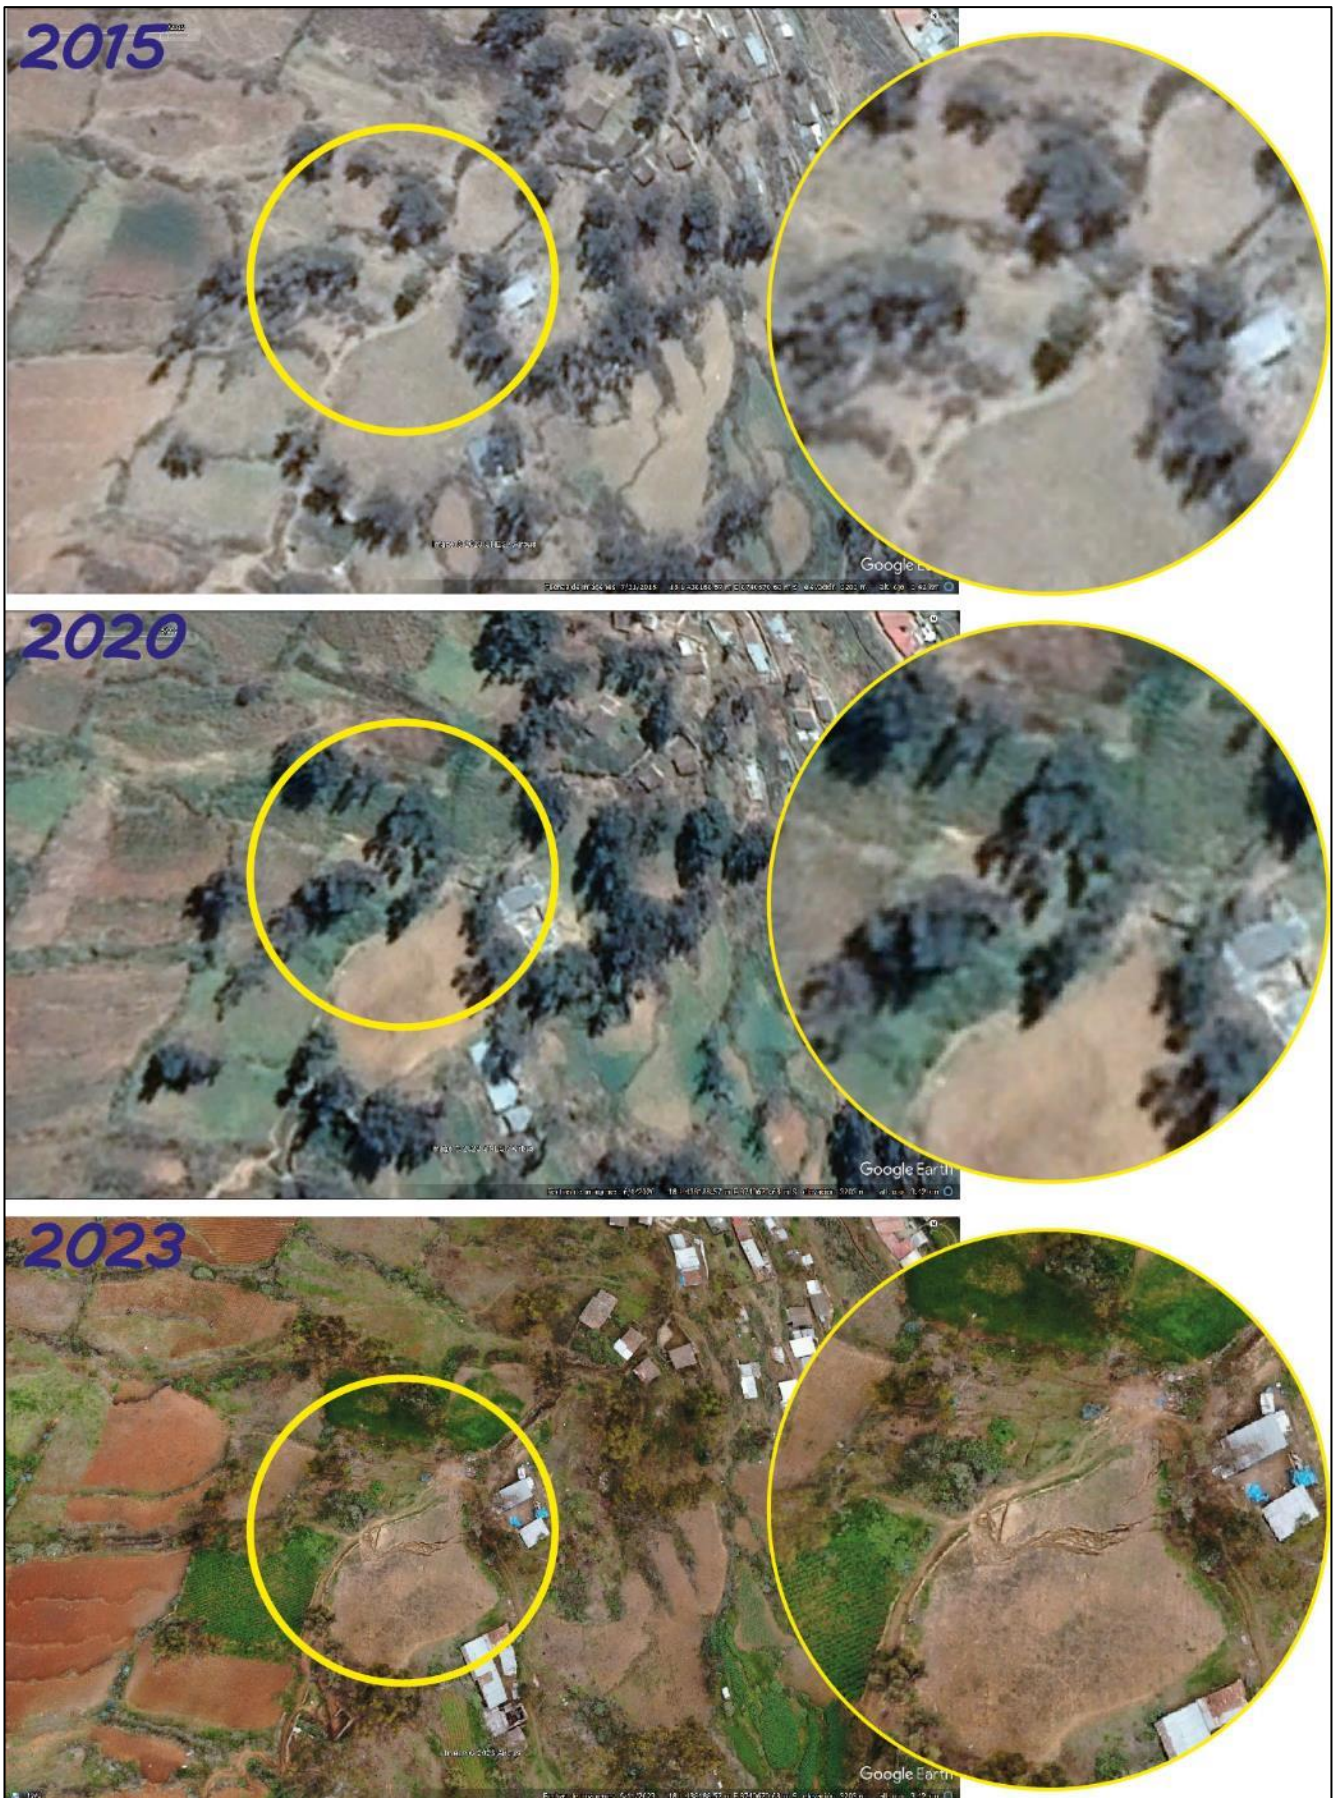
Se puede inferir que, en una etapa inicial, factores como la saturación del suelo debido a lluvias intensas aunadas al riego constante del terreno provocaron la pérdida de estabilidad de la ladera (2015-2020) y en el mes de marzo del 2023 se iniciaron movimientos extremadamente lentos pero constantes, con signos de agrietamientos y la deformación de la superficie en el sector (figura 8).

Figura 8. Evolución temporal de los movimientos en masa en la ladera este del cerro Julijasha margen izquierda del río Tapo (Barrio Yauli.)

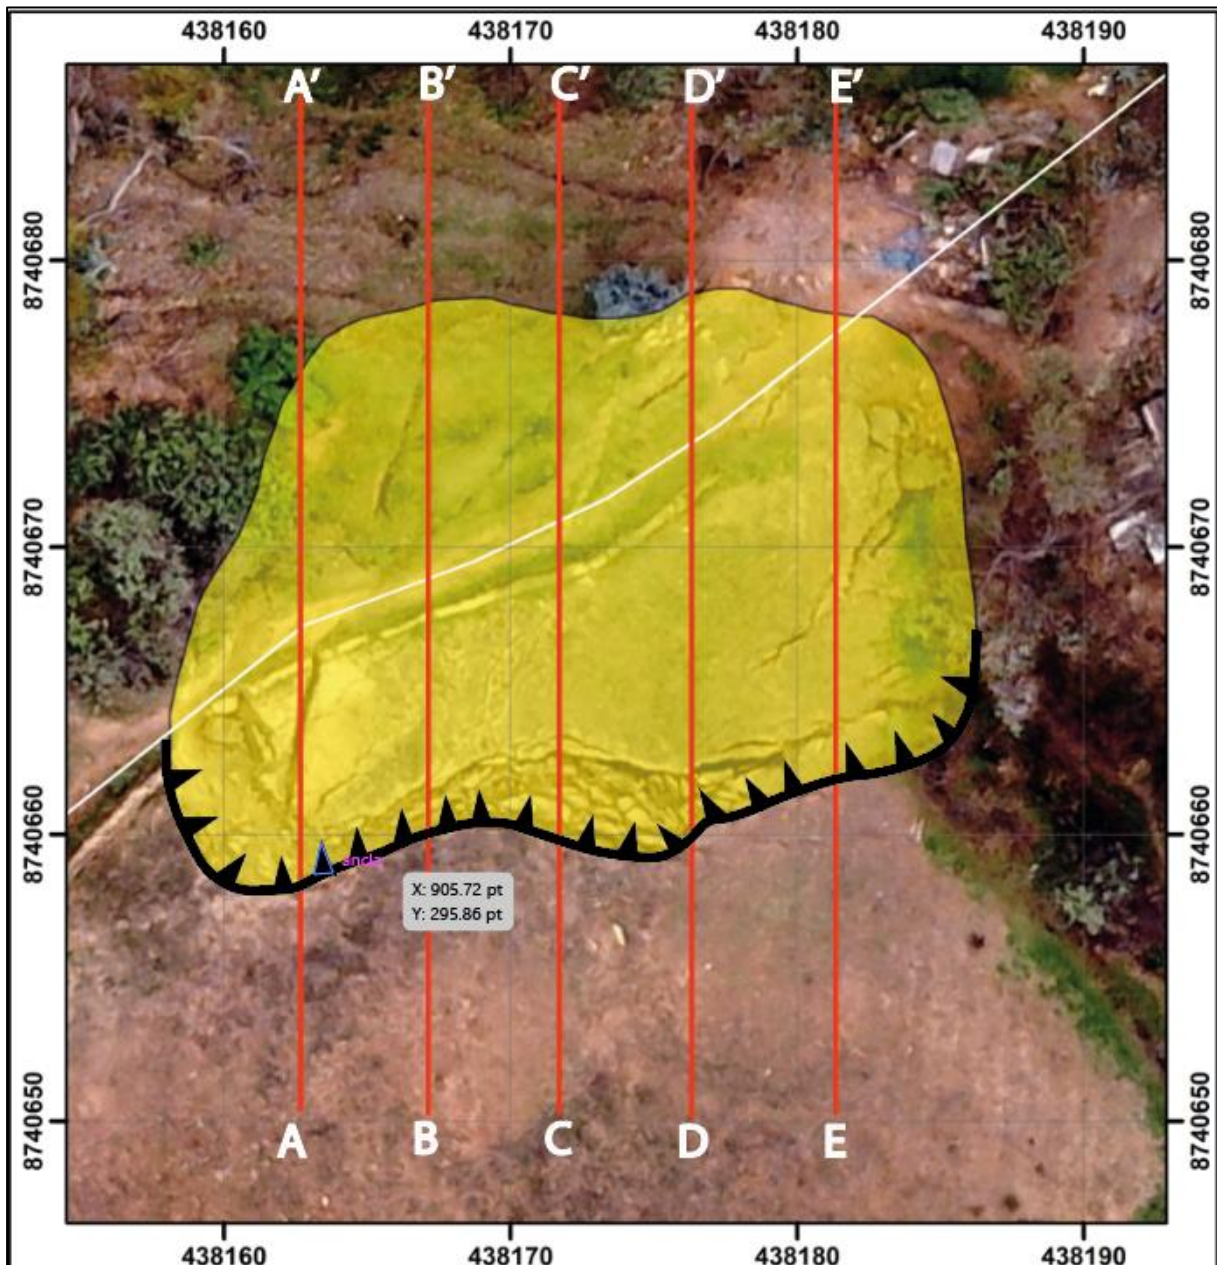
La interpretación de los perfiles A, B, C, D, y E, separados por una distancia de 5 metros, junto con las áreas mostradas en las figuras 9 y 10, revela una configuración geomorfológica impactada por un deslizamiento. La escarpa asociada a este evento presenta una altura inicial de 1.5 metros al oeste, disminuyendo progresivamente hasta alcanzar 30 cm en la parte este. El desplazamiento ocurrió en una dirección preferente de sur a norte, generando grietas tensionales notables con longitudes de hasta 4 metros, aperturas de 40 cm y profundidades de 1 metro (figuras 9 y 10).

Figura 9. Evolución temporal de los movimientos en masa en la ladera este del cerro Julijasha margen izquierda del río Tapo (Barrio Yauli.)

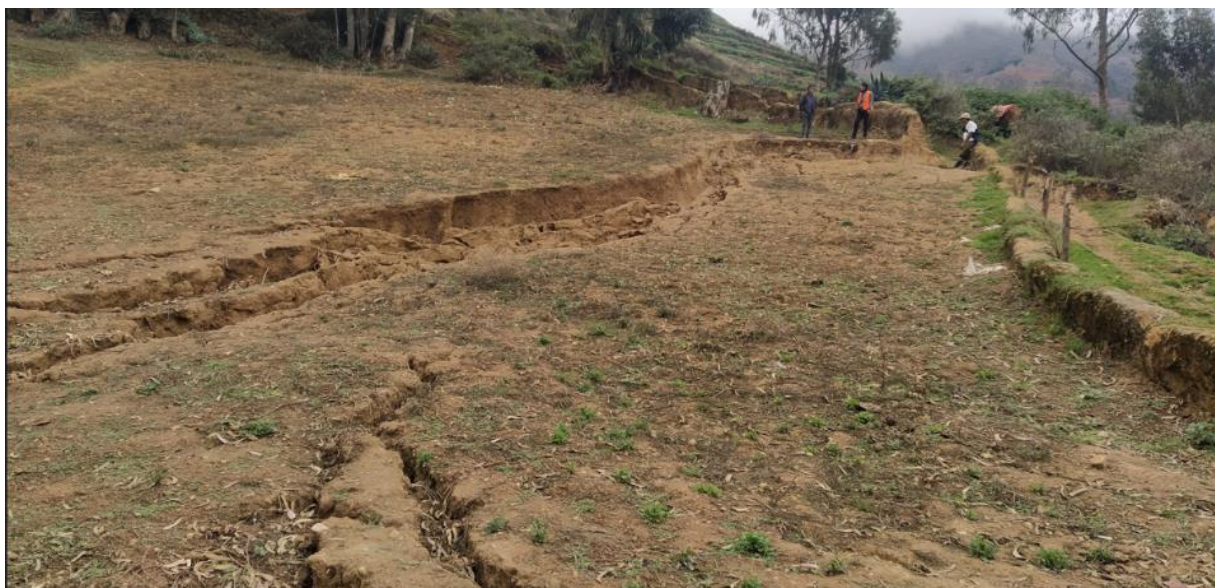
- La corona superior se encuentra en la cota: 3234 m s.n.m.
- Longitud del escarpe: 40 m.
- Salto del escarpe principal: 1.5 m.
- El pie de avance del deslizamiento se encuentra en la cota: 3318 m s.n.m.
- Diferencia entre la cota de la corona y pie de avance: 6 m
- Longitud del deslizamiento: 20 m.
- Ancho promedio del deslizamiento: 27 m.
- Área del deslizamiento: 463 m².
- Volumen estimado: 1400 m³.

Fotografía 5. Escarpa principal del deslizamiento de Tapo/Barrio Yauli.

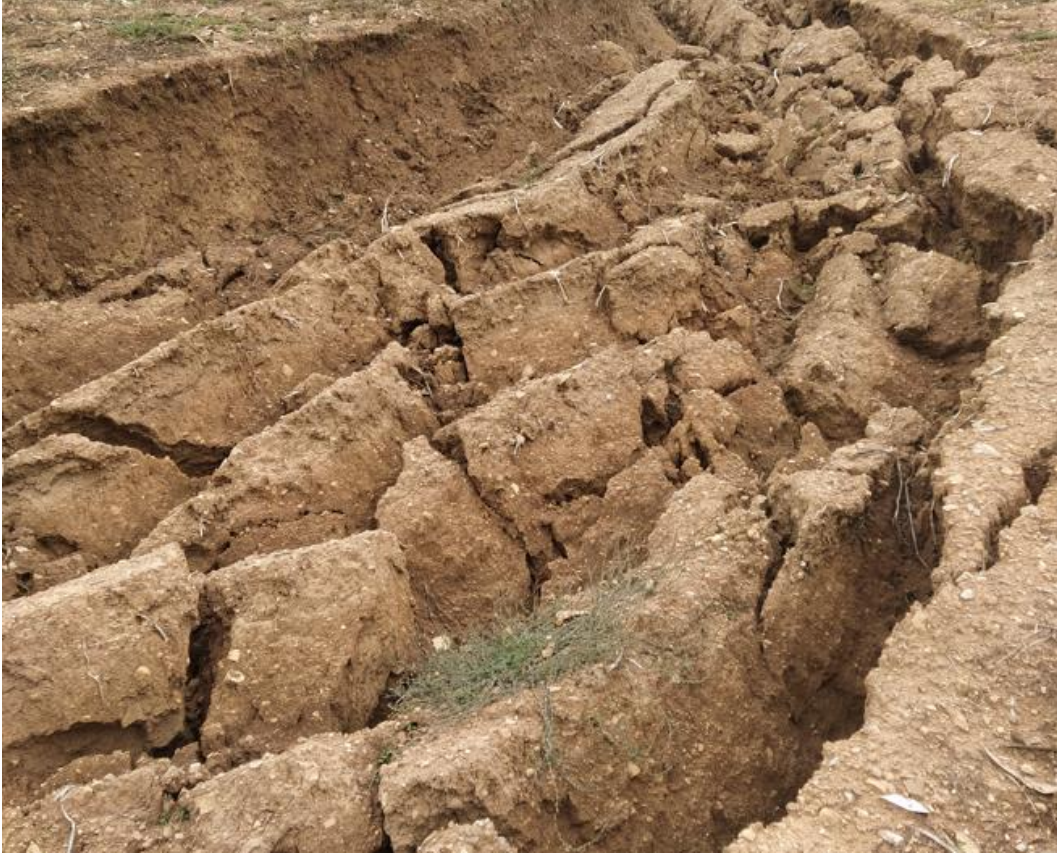
Fotografía 6. Agrietamientos cercanos a la escarpa principal de deslizamiento.

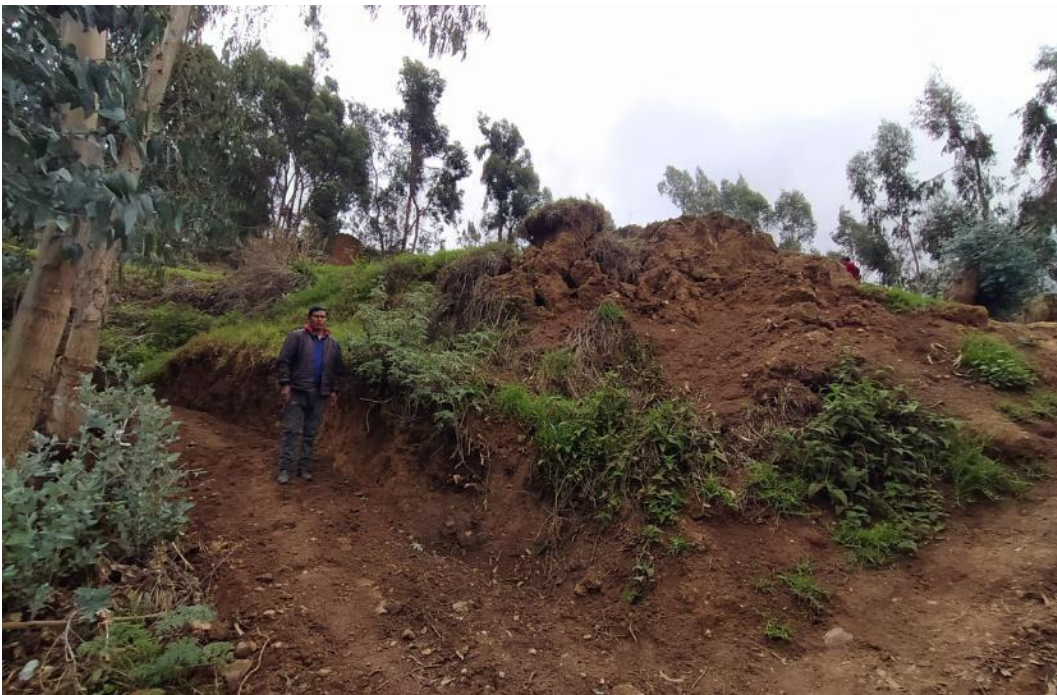
Fotografía 7. Frente de avance del deslizamiento de Tapo/ Barrio Yauli.

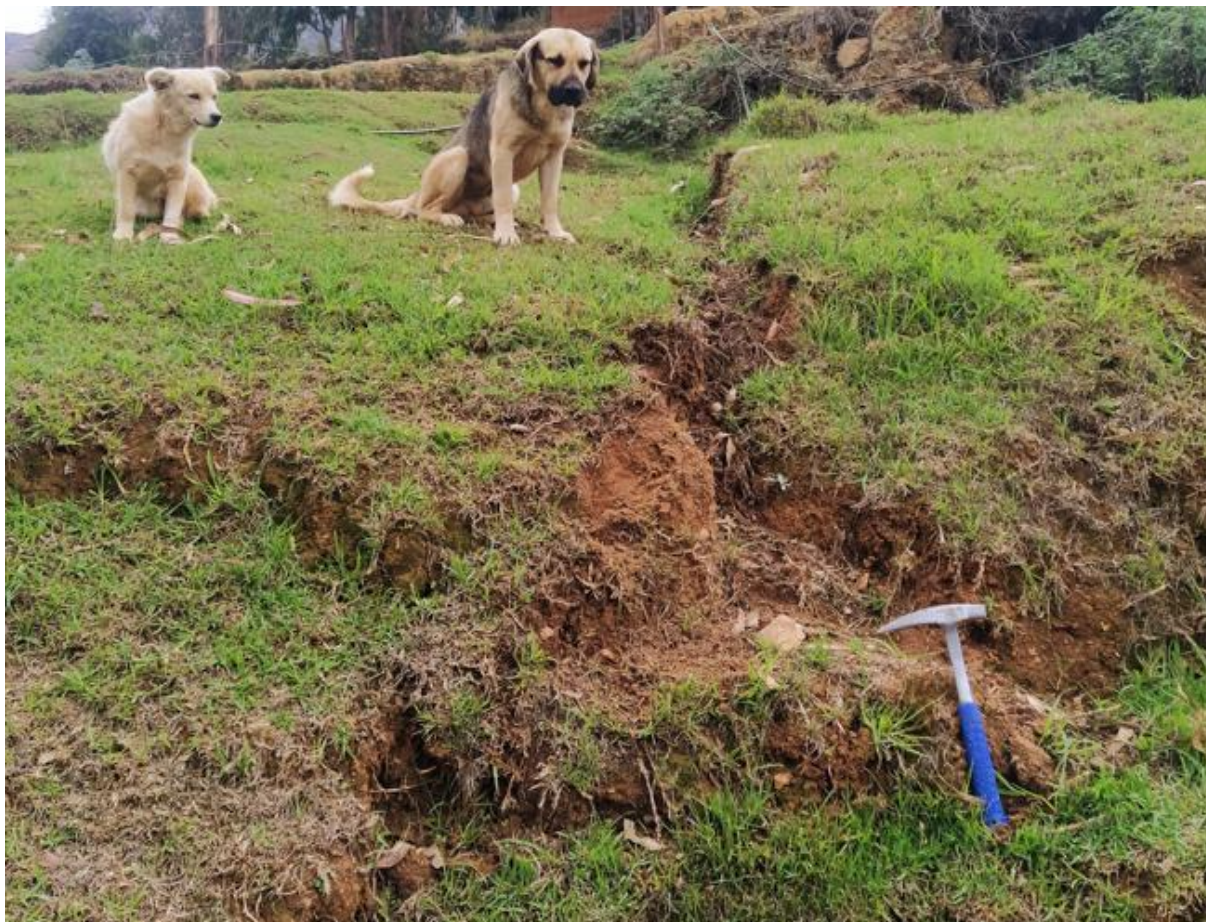
Fotografía 8. Agrietamientos en la parte más distante a la escarpa principal de deslizamiento.

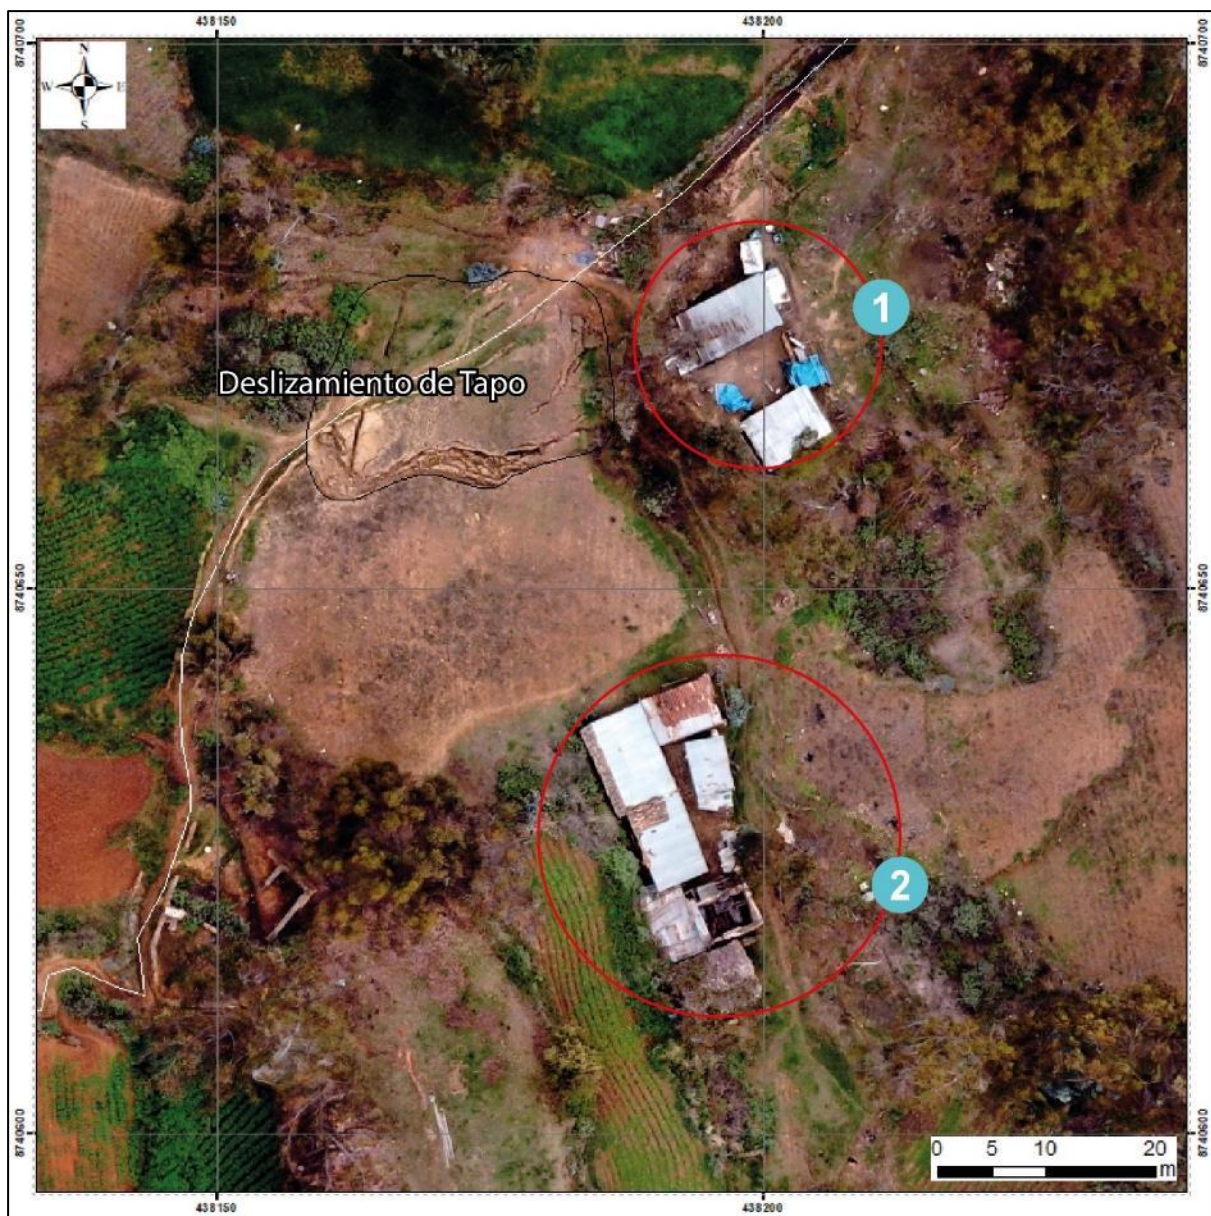
La proximidad estas dos viviendas al deslizamiento puede hacerlas vulnerables a los efectos del evento. En el caso de la vivienda ubicada al sur del deslizamiento (2), a la altura del evento, existe el peligro de que la inclinación del terreno y la posibilidad de que movimientos adicionales afecten la estabilidad estructural de la vivienda. La presión lateral generada por el deslizamiento puede influir en los cimientos de adobe y estructuras, aumentando el riesgo de daños significativos.

La vivienda ubicada debajo del frente de avance, a solo 4 m del evento, está en una posición más cercana y, por lo tanto, está más expuesta a los impactos directos del deslizamiento. La posibilidad de que material suelto, rocas o escombros alcancen esta vivienda es considerable, aumentando el peligro de daños materiales e incluso representando una amenaza para la seguridad de los ocupantes.

Figura 11. Viviendas cercanas al deslizamiento de Tapo.

En ambos casos, se recomienda una evaluación detallada de la estabilidad del terreno, la integridad estructural de las viviendas y la implementación de medidas de mitigación, como sistemas de drenaje, barreras protectoras o, en casos extremos, la consideración de la reubicación de las viviendas para reducir el riesgo de daños.

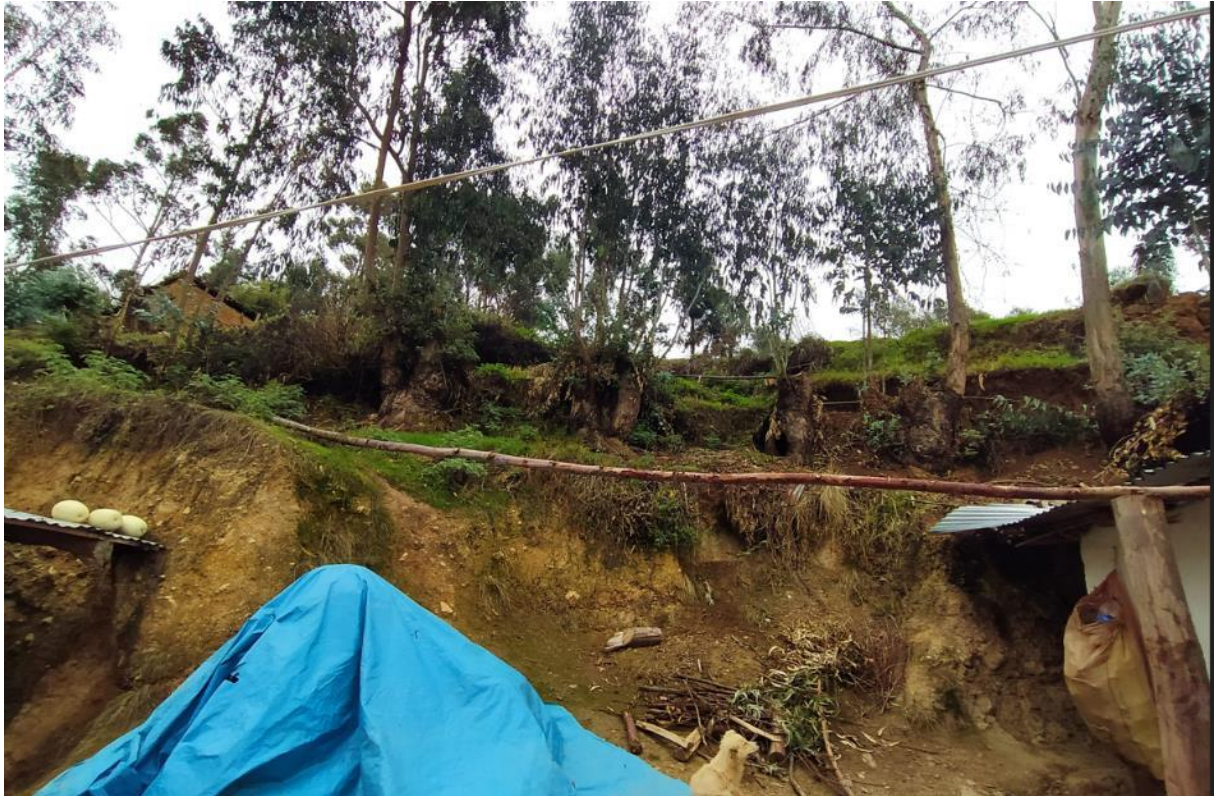
Fotografía 9. Se observa el material detrítico de deslizamiento sobre el corte de talud de la vivienda 2.

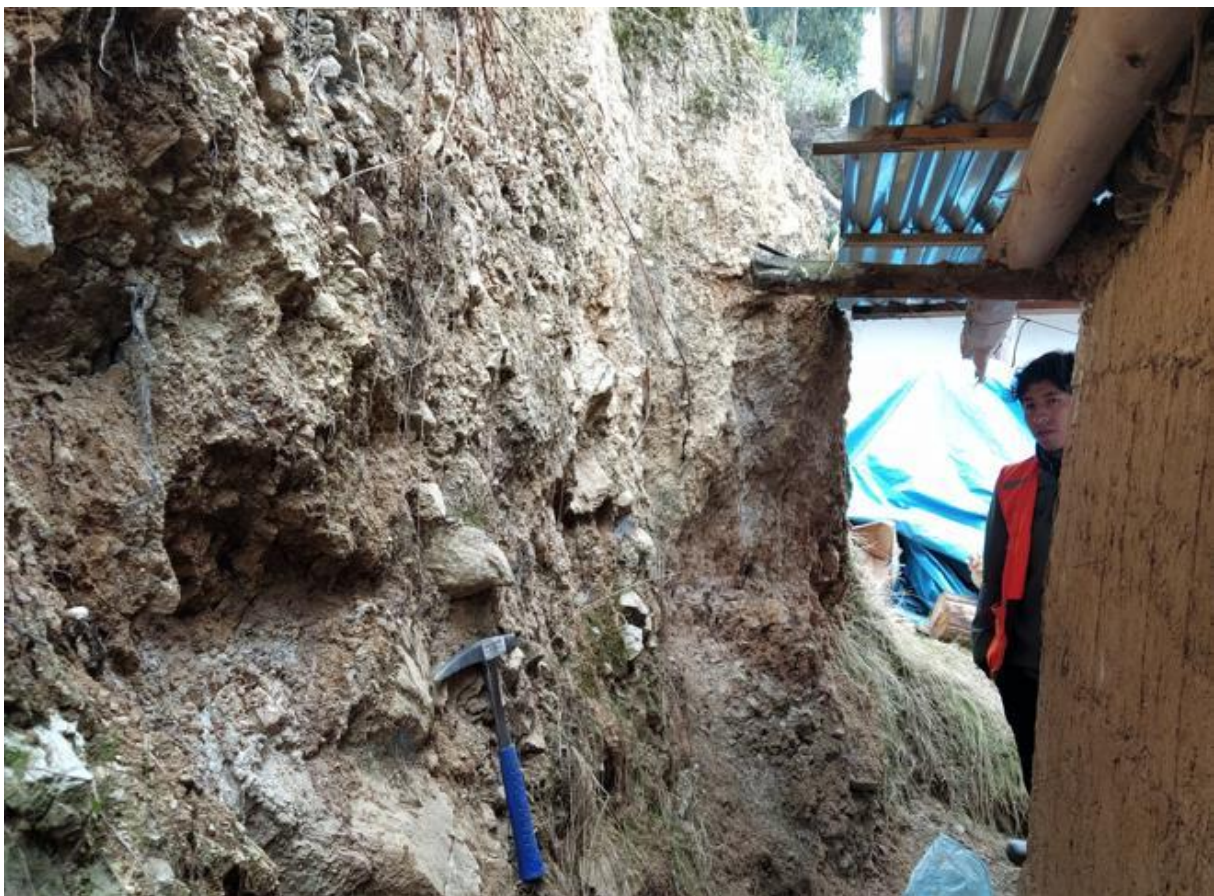
Fotografía 10. Corte de ladera muestra material detrítico en la ladera por debajo de la zona deslizamiento - vivienda 2.

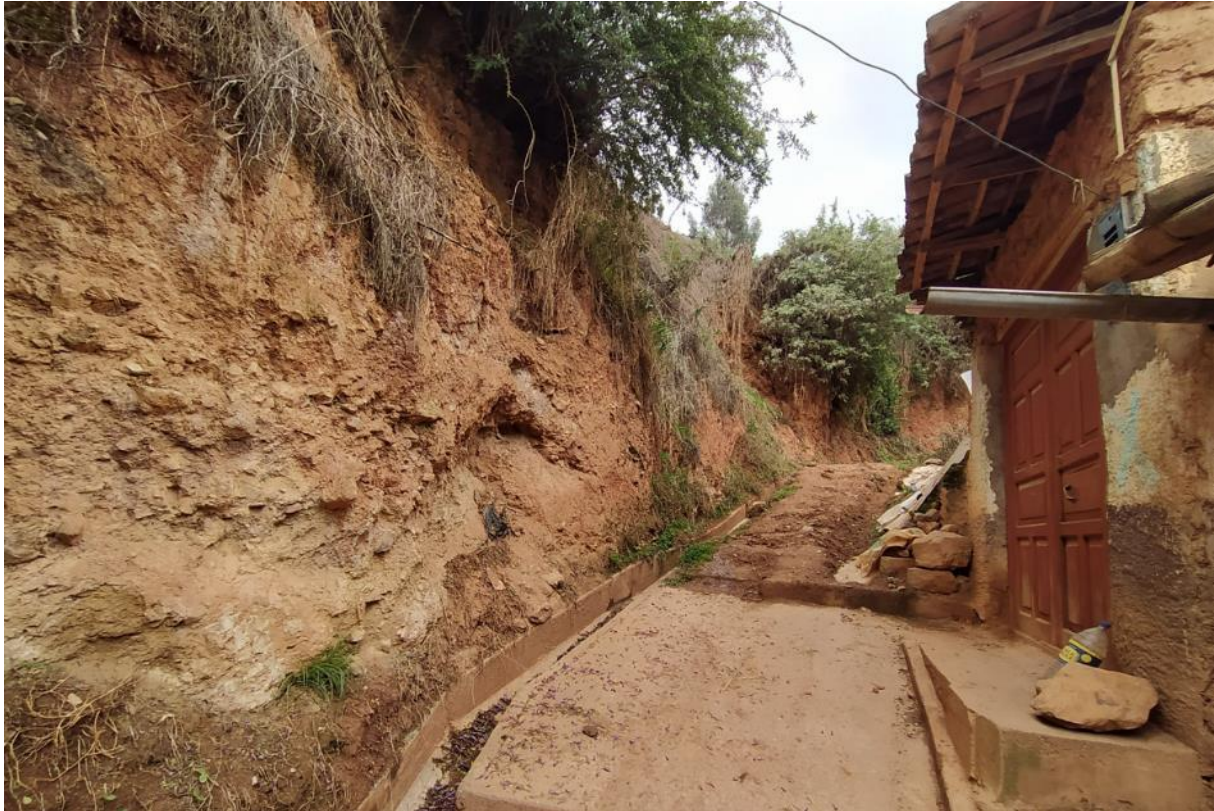
Fotografía 11 Muestra cortes de ladera para construcción de viviendas y caminos vecinales.

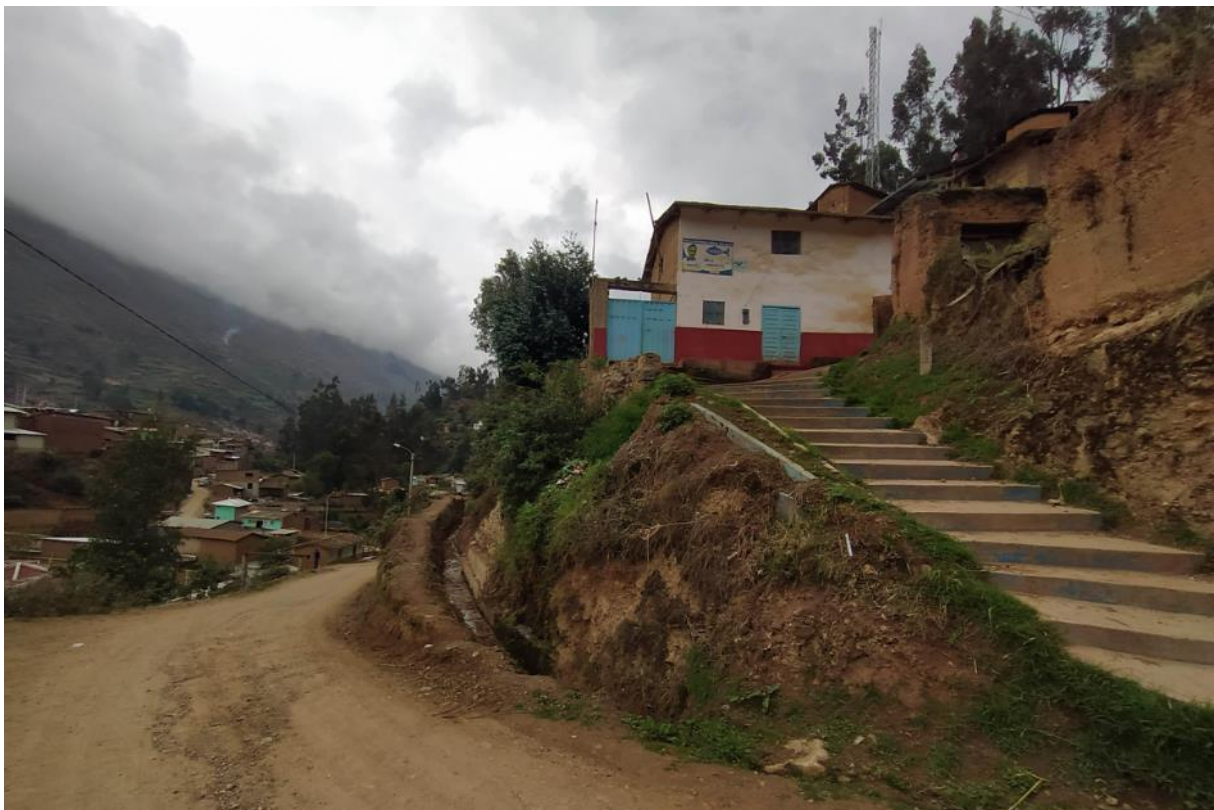
Fotografía 12 Parte baja del barrio Yauli muestra la pendiente pronunciada de la ladera y la construcción de viviendas realizando cortes de talud sin control técnico.

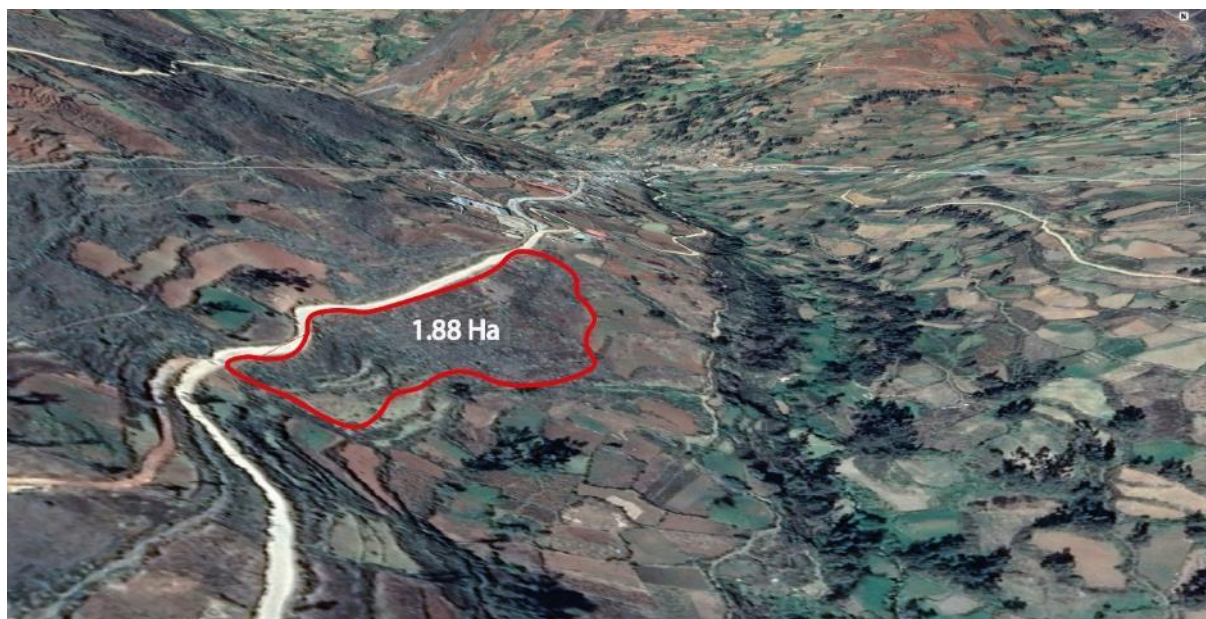
- En primer lugar, la presencia de bloques grandes en el material coluvio-deluvial incrementa la heterogeneidad y la falta de cohesión en el suelo, disminuyendo la resistencia del terreno a los movimientos de masa.
- Adicionalmente, la pendiente promedio de 40° en la zona amplifica la vulnerabilidad a deslizamientos, ya que las pendientes pronunciadas aumentan la carga gravitacional sobre el suelo, especialmente cuando este suelo está compuesto por material detrítico.

Figura 12. Área de inspección, propuesta por la Municipalidad distrital de Tapo.

- El uso de la ladera como área de relleno añade un componente adicional de peligro, ya que la alteración del terreno original y la carga adicional impuesta por el material pueden debilitar la estabilidad del suelo. La alteración de la ladera puede comprometer la capacidad de drenaje natural, incrementando la saturación del suelo y, por ende, elevando la probabilidad de deslizamientos.

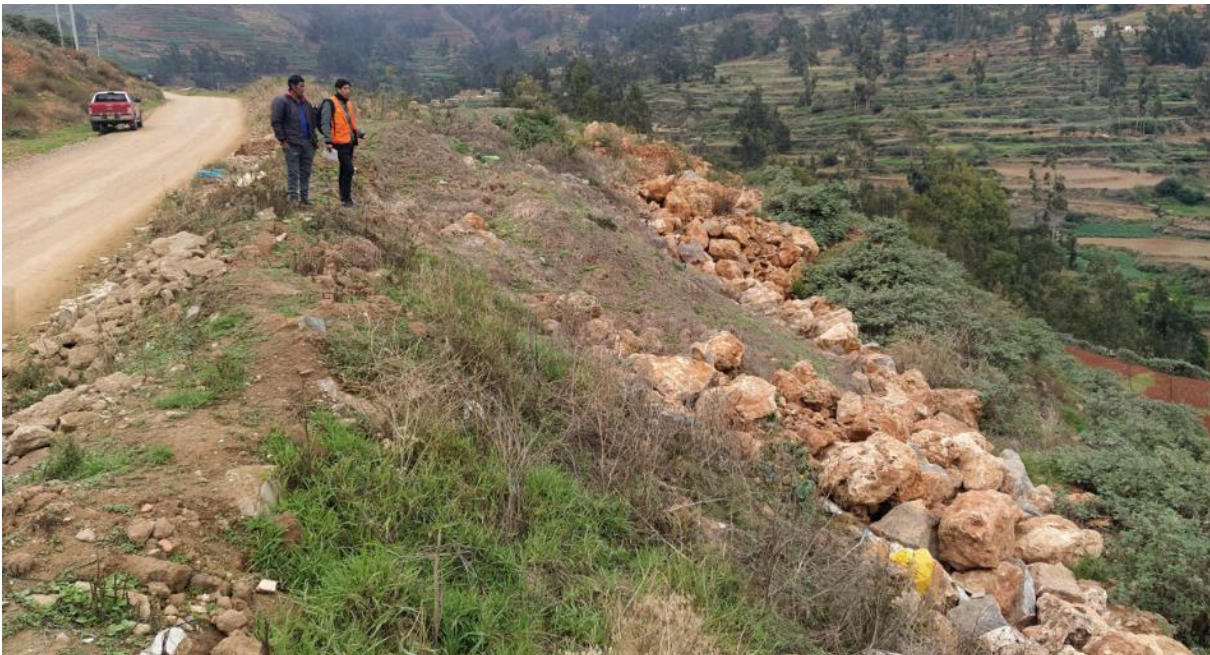
Fotografía 13. Muestra el área evaluada propuesta por la Municipalidad de Tapo, con pendiente pronunciada y bloques de relleno.

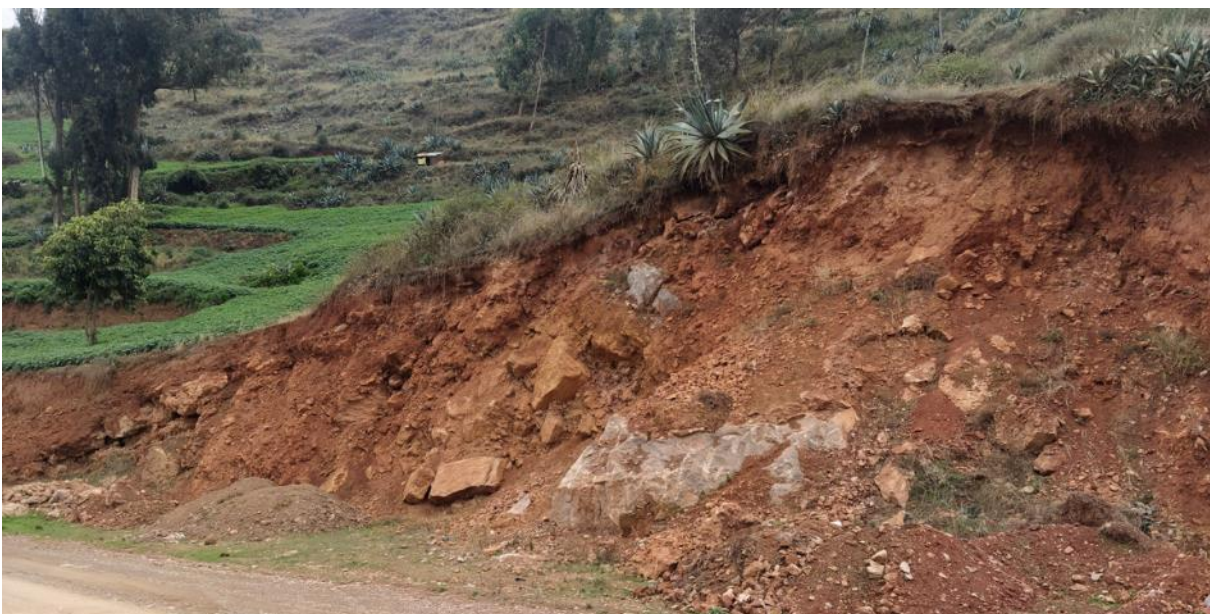
Fotografía 14. material coluvio-deluvial que compone las laderas del terreno propuesta por la Municipalidad de Tapo.

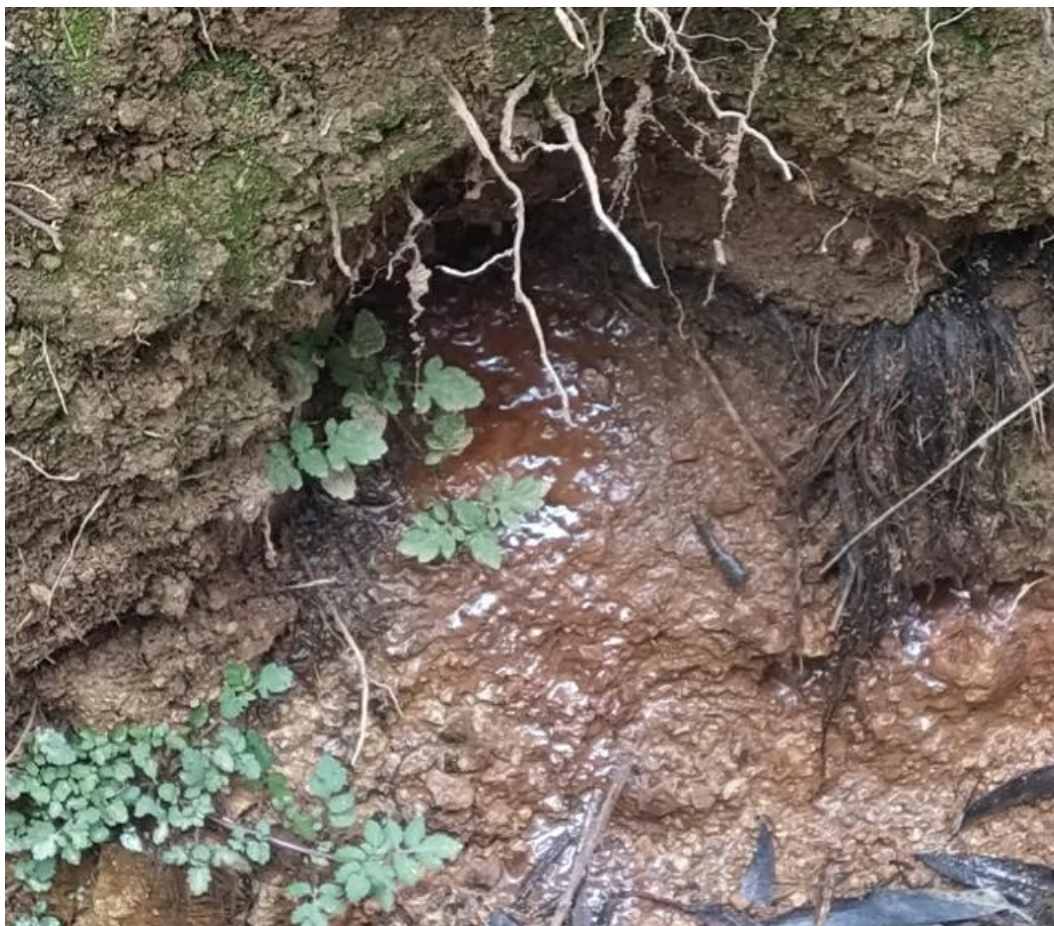
MANANTE 1: 438151 m E, 8740610 m S

Fotografía 15. Manante 1 de agua (ojo de agua) en la ladera este del cerro Julijasha.

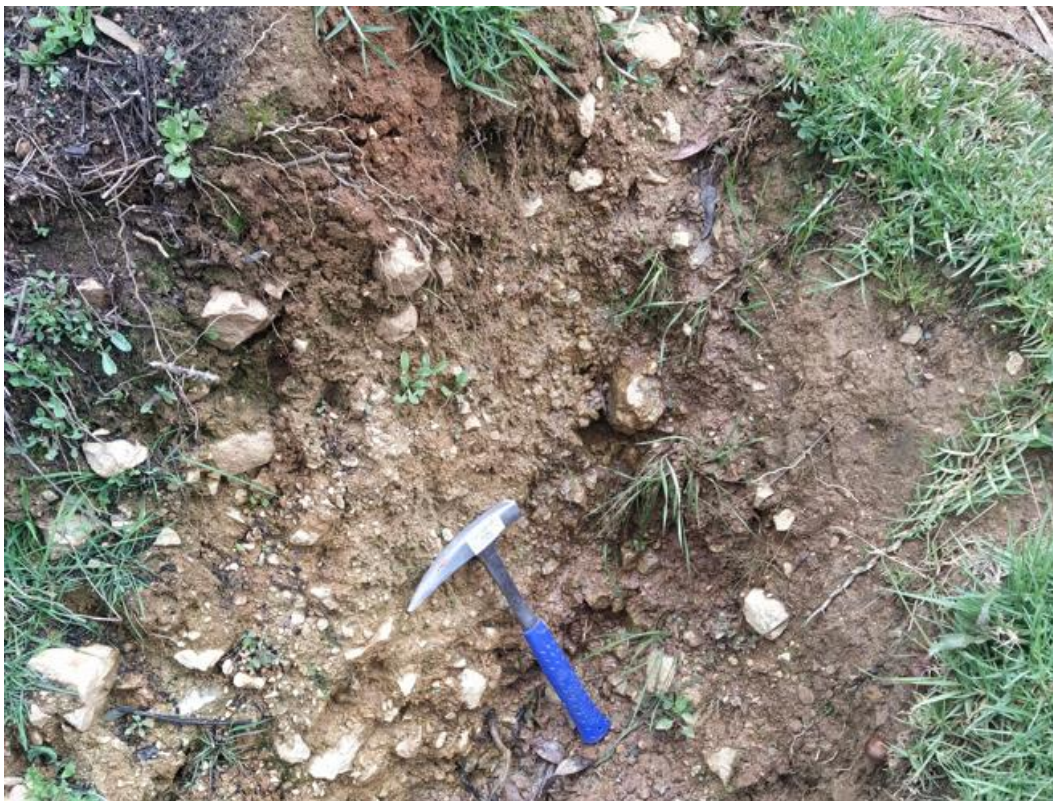
MANANTE 2: 438143 m E, 8740612 m S

Fotografía 16. Manante 2 de agua (ojo de agua) en la ladera este del cerro Julijasha.
