Informe Técnico N° A7468

EVALUACIÓN DE PELIGROS GEOLÓGICOS POR DESLIZAMIENTO EN EL BARRIO YAULI

Departamento Junín
Provincia Tarma
Distrito Tapo

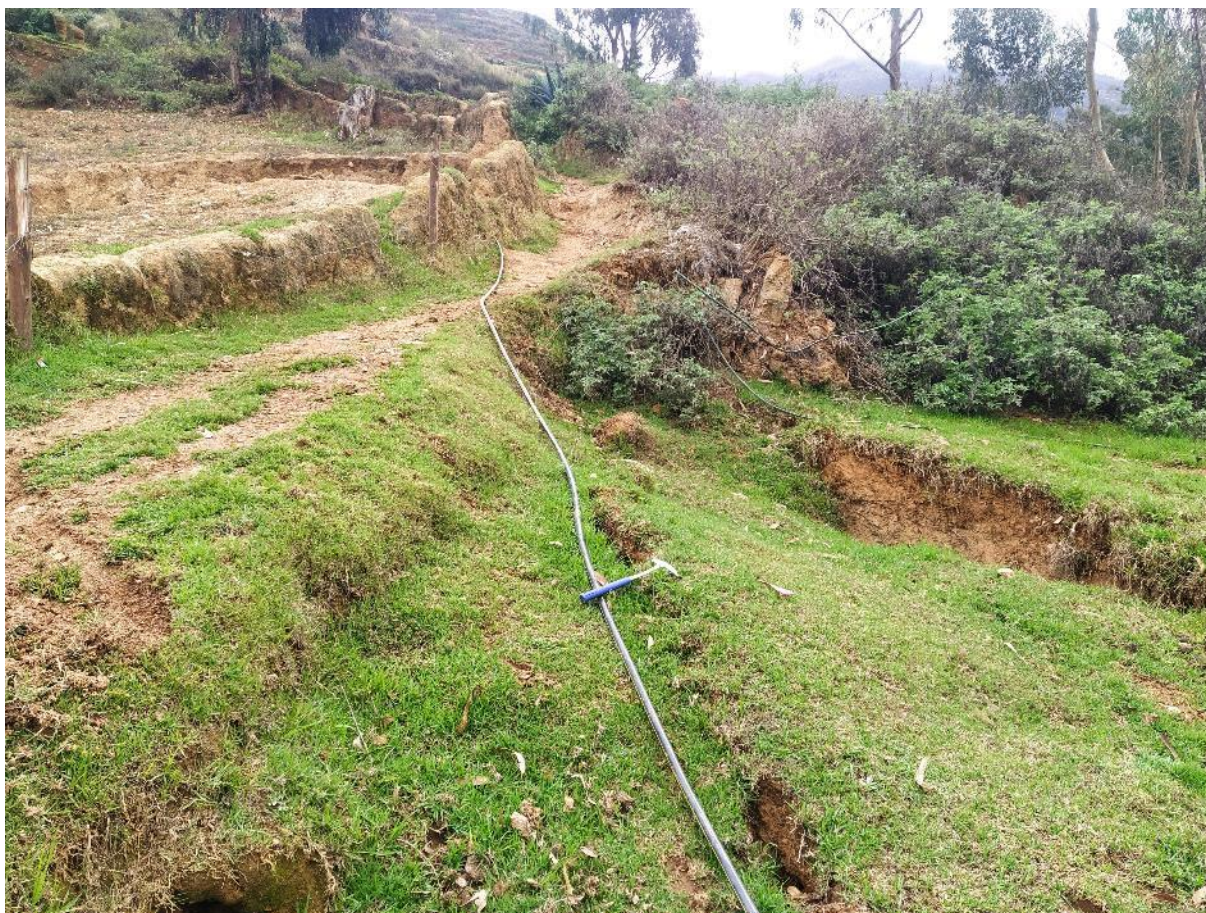
Fotografía 17 Muestra las medidas provisionales para desviar el agua de los manantes fuera de la zona de deslizamiento.

La población actual ha implementado medidas para mitigar el peligro que representa el deslizamiento de Tapo/barrio Yauli al generar un canal que desvía las aguas de los manantiales. A través de la instalación provisional y artesanal de una manguera de agua, están desviando eficazmente el flujo fuera de la zona propensa a deslizamientos. Esta iniciativa ha demostrado ser efectiva en estabilizar las masas del terreno al reducir la saturación del suelo y controlar el flujo de agua, contribuyendo así a la seguridad y estabilidad de la ladera. Sin embargo, es importante evaluar la sostenibilidad y la necesidad de medidas a largo plazo para garantizar la estabilidad continua de la zona.
