Opinión Técnica N° 13-2023

EVALUACIÓN DE PELIGROS GEOLÓGICOS POR FLUJO DE DETRITOS EN LA QUEBRADA MALANCHE: ASOC. DE POSESIONARIOS NUEVA VILLA NAVARRA Y C. P. PAMPAPACTA

Departamento Lima
Provincia Lima
Distrito Punta Hermosa

Diciembre
2023

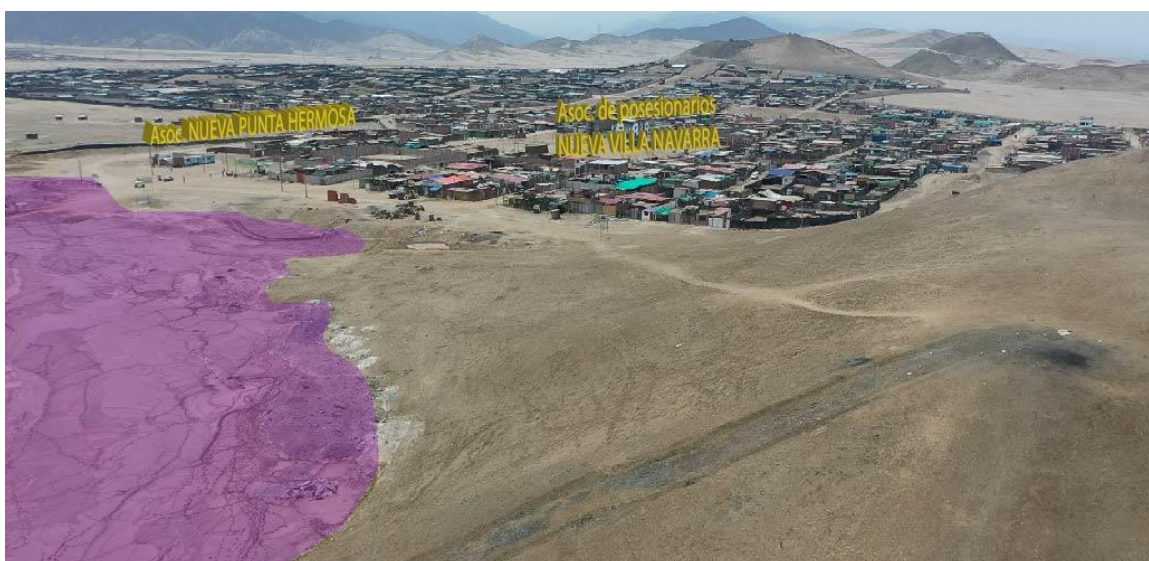
Figura 9. Imagen 3D de la Asoc. de Posesionarios de Nueva Villa Navarra y el flujo de lodo de la quebrada Malanche.

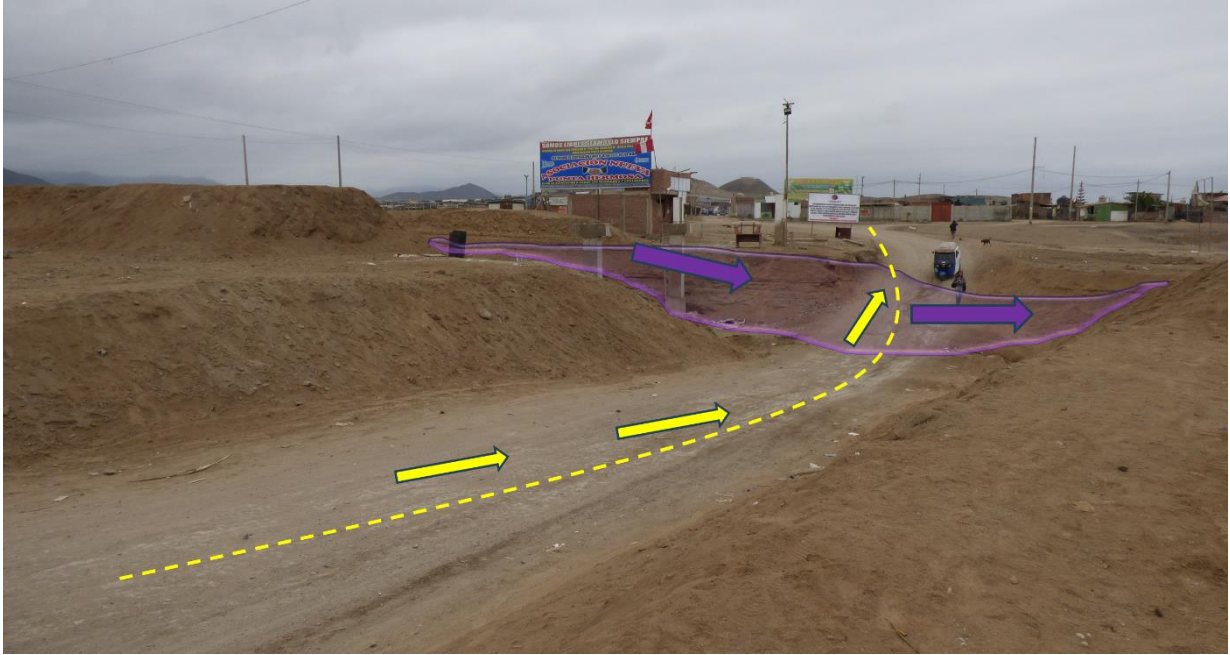
Las imágenes satelitales muestran la evolución de los flujos en Punta Hermosa y el avance de las zonas urbanas (figura 9), La asociación Nueva Villa Navarra, recientemente creada, se encuentra ubicado en la margen izquierda de la quebrada Malanche donde el ancho del cauce es de 18 m y la profundidad de 8 m. Las vías alternas de transporte que se han habilitado hacia los sectores de Tulipanes, Jasminez y propiedades privadas, obstruyen el cauce de la quebrada, estas se han rellenado con material de desmonte aminorando dicho cauce, lo que podría ocasionar un nuevo desborde y afectar viviendas y corrales. También se ha arrojado material de desmonte en sus márgenes, disminuyendo el ancho del cauce (figuras 9 y 10).

Figura 10. Asociación Nueva Punta Hermosa (ex Villa Navarra), ubicado en la margen izquierda de la quebrada Malanche, se observa el cauce del flujo y la vía alterna, a traviesa el cauce disminuyendo su ancho y altura

- g. Colocar puentes peatonales y un puente vial para que conecten los sectores de Nueva Villa Navarra, Pampapacta y Santa Rosa retirando las vías alternas temporales e improvisadas que bloquean el cauce de la quebrada.

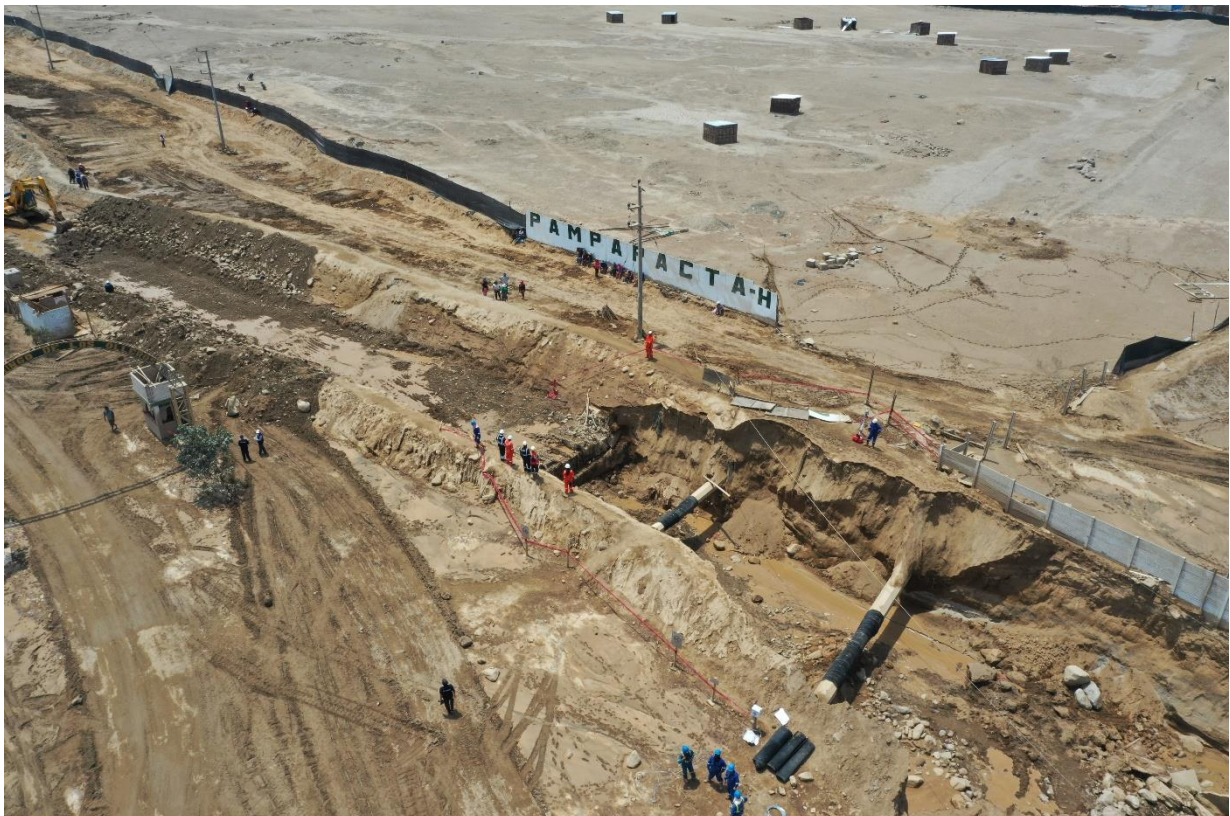
En el año 2017 se produjo flujo de lodo que afectó la trocha carrozable, corrales y viviendas, aguas abajo, de dónde el flujo de lodo en su recorrido arrastró a una persona. En marzo del 2023 se produjo la obstrucción del cauce con relleno de material que se usa hasta la fecha de evaluación como una vía alterna temporal que une Nueva Punta Hermosa con los sectores Tulipanes y Jasminez de Pampapacta, lo que podría ocasionar desborde por ambos márgenes. También afectó 1 mercado, tuberías de Calidda del sector Navarra, debido a ello, la Asoc. Nueva Villa Navarra se encuentra en **alto peligro** por flujo de lodo y detritos (Fotografía 1).

Fotografía 1. Tuberías de Calidda afectadas por el flujo de lodo del 16 de marzo de 2023, sector Asoc. Nueva Punta Hermosa (ex Villa Navarra)

- h. Construir enrocados en ambas márgenes de la quebrada.
- i. Reforzar la protección al gasoducto que cruza la quebrada Malanche, en el sector Asoc. de Posesionarios Nueva Villa Navarra.

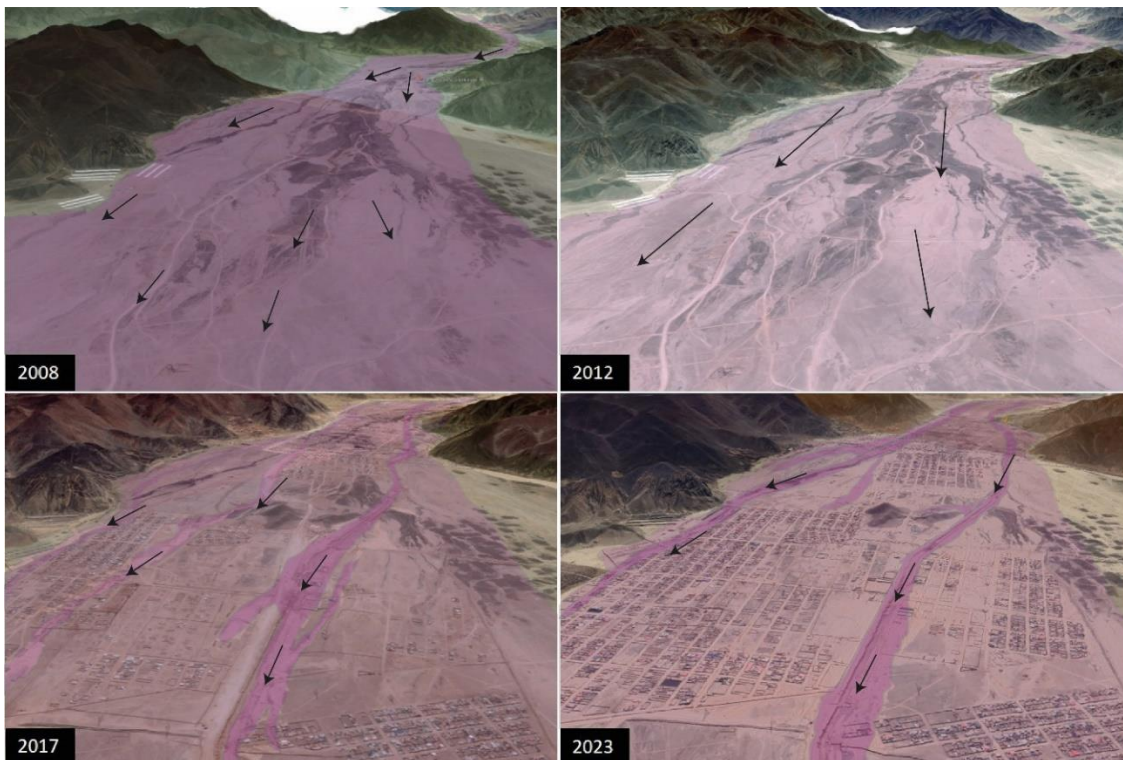
Figura 11. Imagen multitemporal de la quebrada Malanche, sectores de Pampapacta y Santa Rosa. Se observa el crecimiento poblacional, los flujos y la dirección de estos en flechas negras.

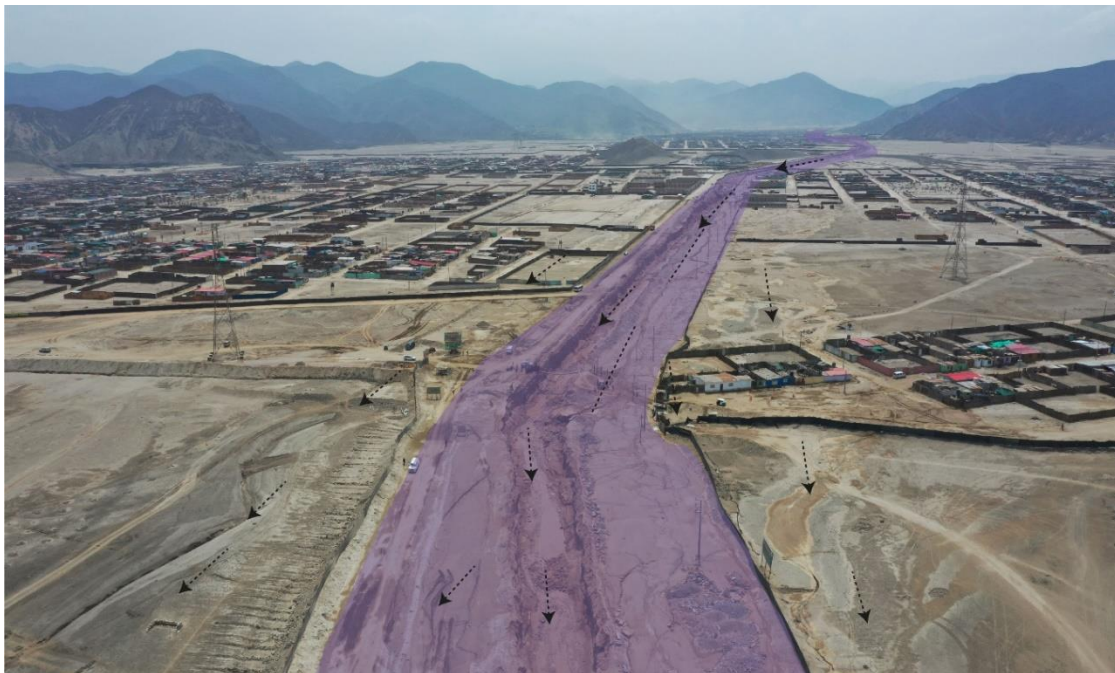
Figura 12. Recorrido del flujo de lodo desde la parte alta de la quebrada Malanche y su paso por los centros poblados Pampapacta y Santa Rosa. Imagen tomada por dron (2017).

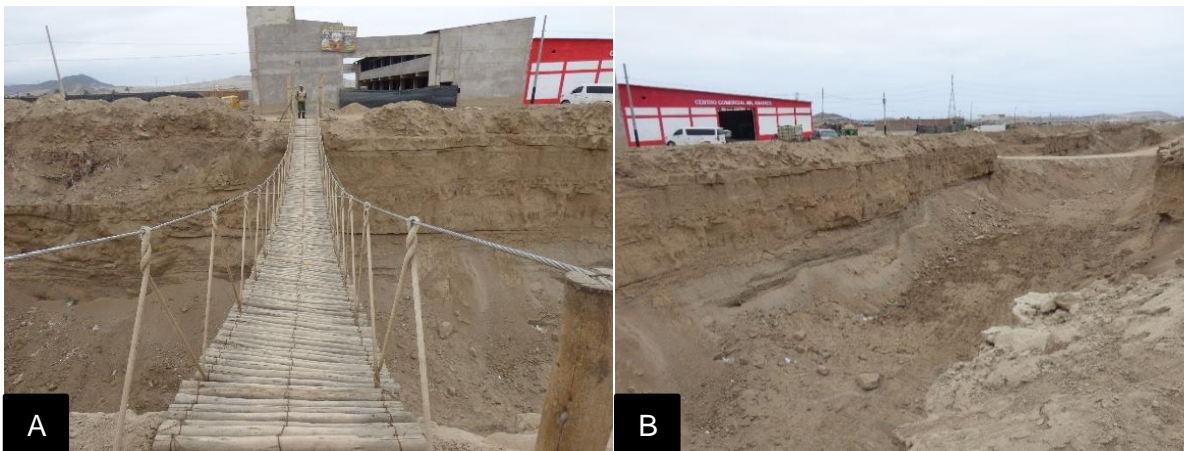
En marzo del año 2023 producto de las lluvias intensas a causa del ciclón Yaku se produjo un flujo de lodo que, al igual que en el 2017, llegó hasta el océano, sin embargo, su desborde en varios sectores afectó la carretera Panamericana, antigua, nueva y algunas viviendas corrales y trocha carrozable de Pampapacta, donde afectó un puente colgante y destruyó otro de 18 m de longitud por 8.5 m de alto debido a la obstrucción del cauce con vías alternas de acceso, haciendo que se desborde por ambas márgenes pendiente abajo (fotografías 4 y 5) .

Fotografía 4. A. Puente colgante de 18 m de longitud y una altura 6 m de afectado durante el paso del flujo de lodo en marzo del 2023, a 10 m agua arriba se produjo un desborde que discurrió por la vía de acceso. B. Aguas abajo del puente, se observa el cauce en proceso de limpieza y una vía alterna que cruza el cauce, obstruyendo la quebrada.

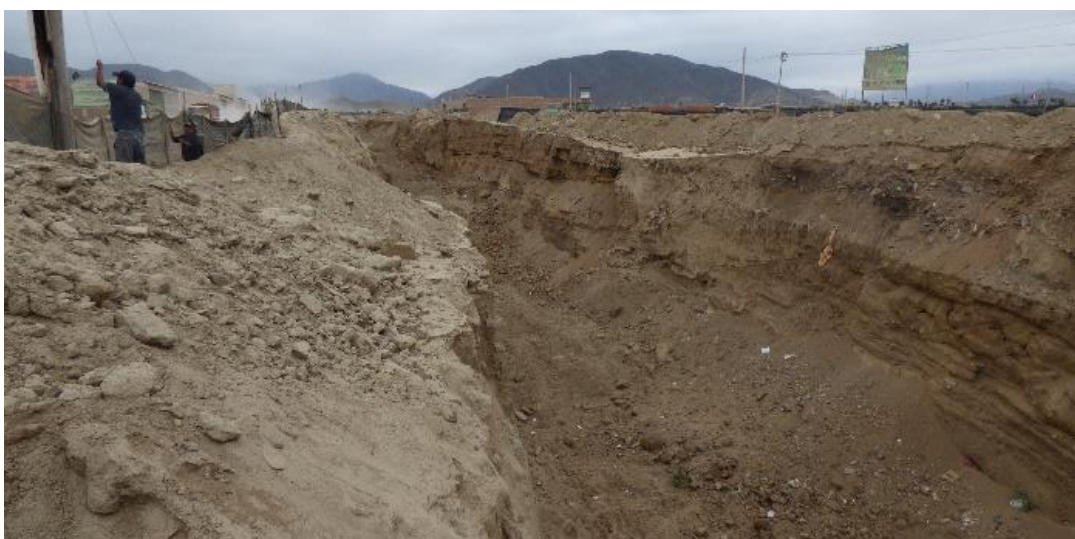
Fotografía 5. Aguas arriba del puente colgante, se observa el cauce en proceso de limpieza, por este sector se produjo un desborde, el flujo discurrió por la Av. Pampapacta, afectando algunas viviendas.

- a. Continuar con la limpieza, descolmatación, profundización y ensanchamiento del cauce de la quebrada.
- b. La Municipalidad de la jurisdicción debe monumentar los hitos de la faja marginal de la quebrada Malanche que fueron delimitados por la Autoridad Nacional del Agua.

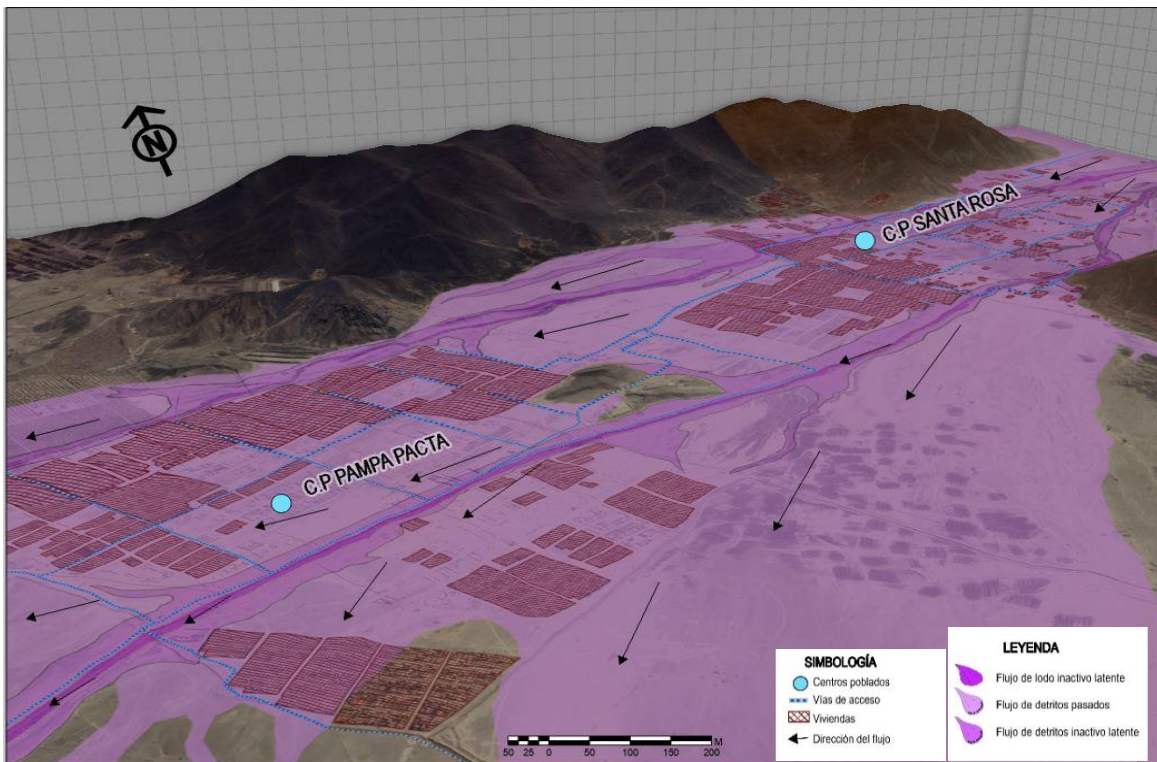
Figura 13. Imagen 3D de los peligros por movimientos en masa en el centro poblado Pampapacta.

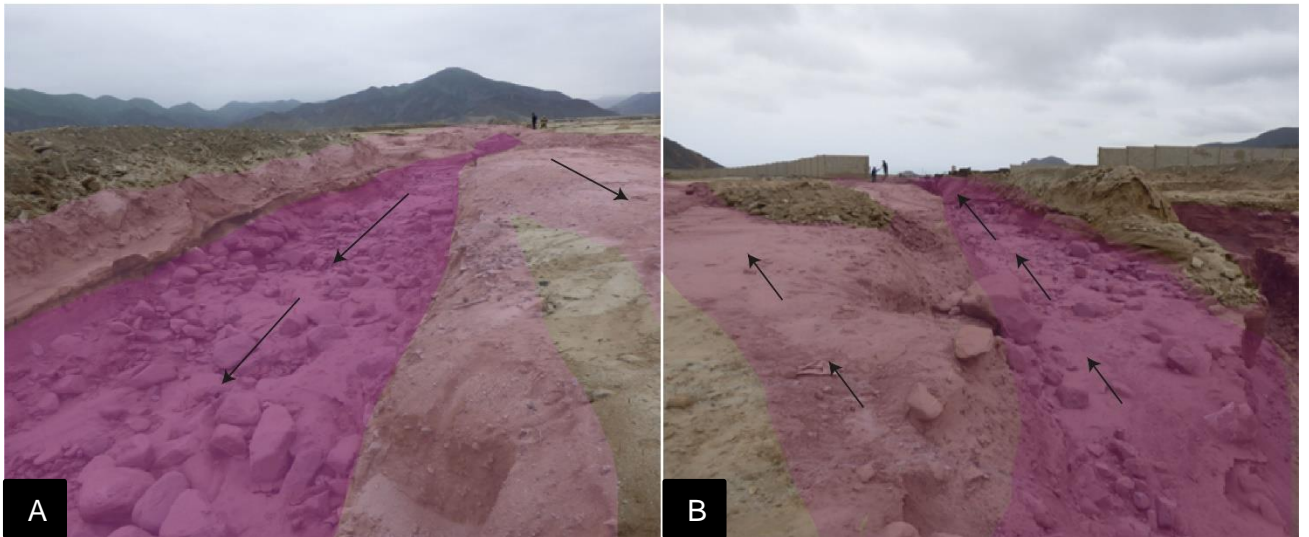
Figura 14. A y B Muestran el flujo de marzo del 2023, se desbordó a la altura del centro poblado Santa Rosa, el flujo recorrió el cauce (violeta) y parte de este fluyó hacia la margen izquierda de cauce (rosado). Las flechas indican la dirección del flujo.

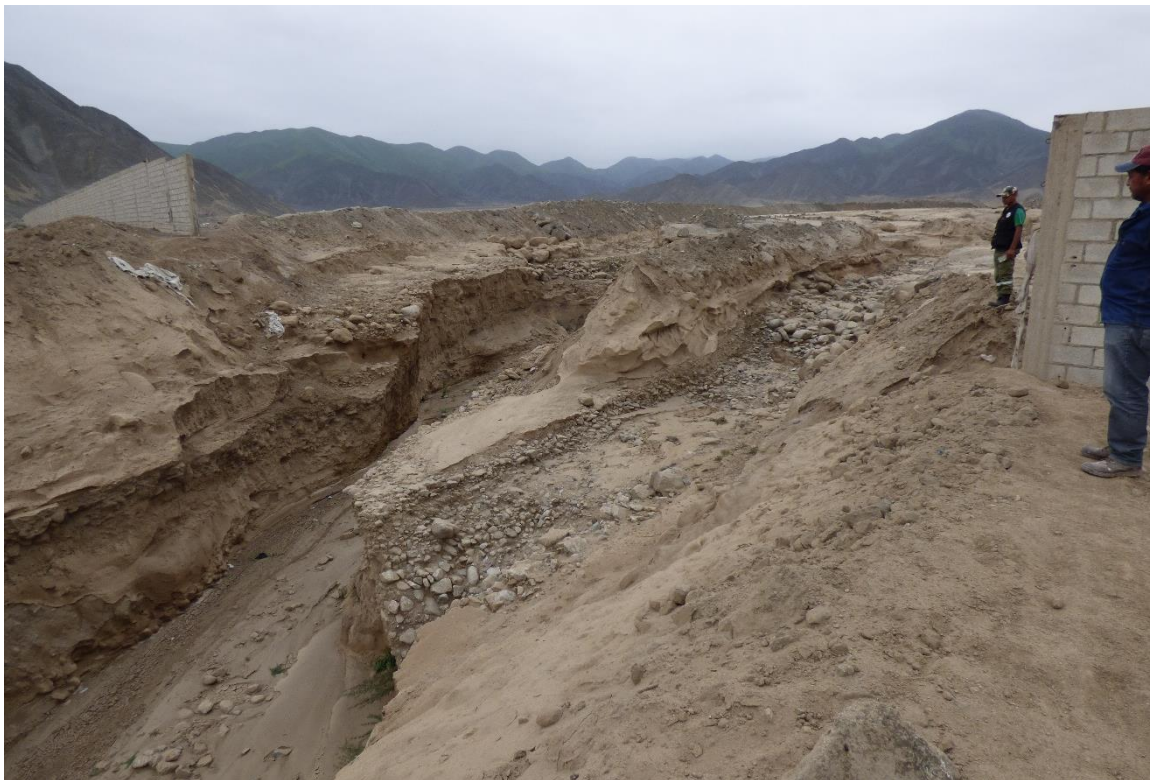
Fotografía 6. Flujo de marzo del 2023, se desbordó a la altura del C.P. Santa Rosa, destruyó el muro avícola, continuó su recorrido por el cauce y el desborde llegó a la institución educativa Juan de Dios Guevara Romero con el acompañamiento para los trabajos de campo del Presidente de la Comunidad Pampapacta y ronderos de la zona.

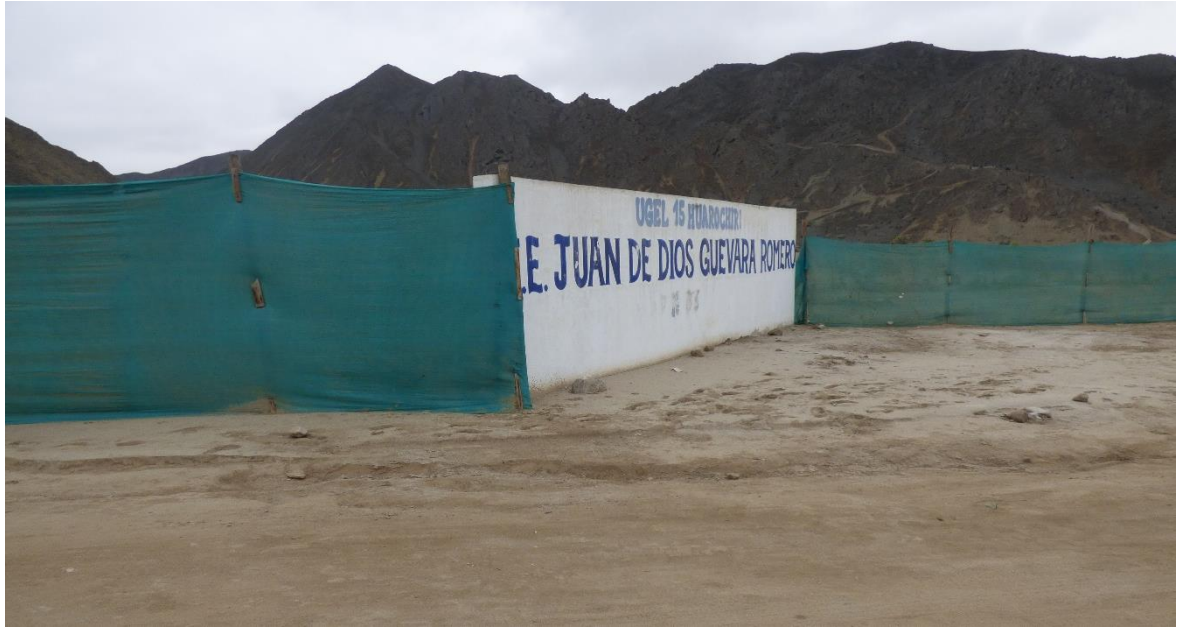
Fotografía 7. Institución educativa "Juan de Dios Guevara Romero", afectada por el flujo del 2023. Centro poblado Santa Rosa

Durante el flujo de lodo del año 2023 afectó viviendas y otras quedaron destruidas, 50 familias fueron las damnificadas por estos eventos que tuvieron una duración de dos días. A la fecha de evaluación se observan viviendas muy cerca de la margen derecha del cauce de la quebrada (fotografías 8 y 9). Se considera al centro poblado Santa Rosa en **alto peligro** por flujo de lodo y detritos.

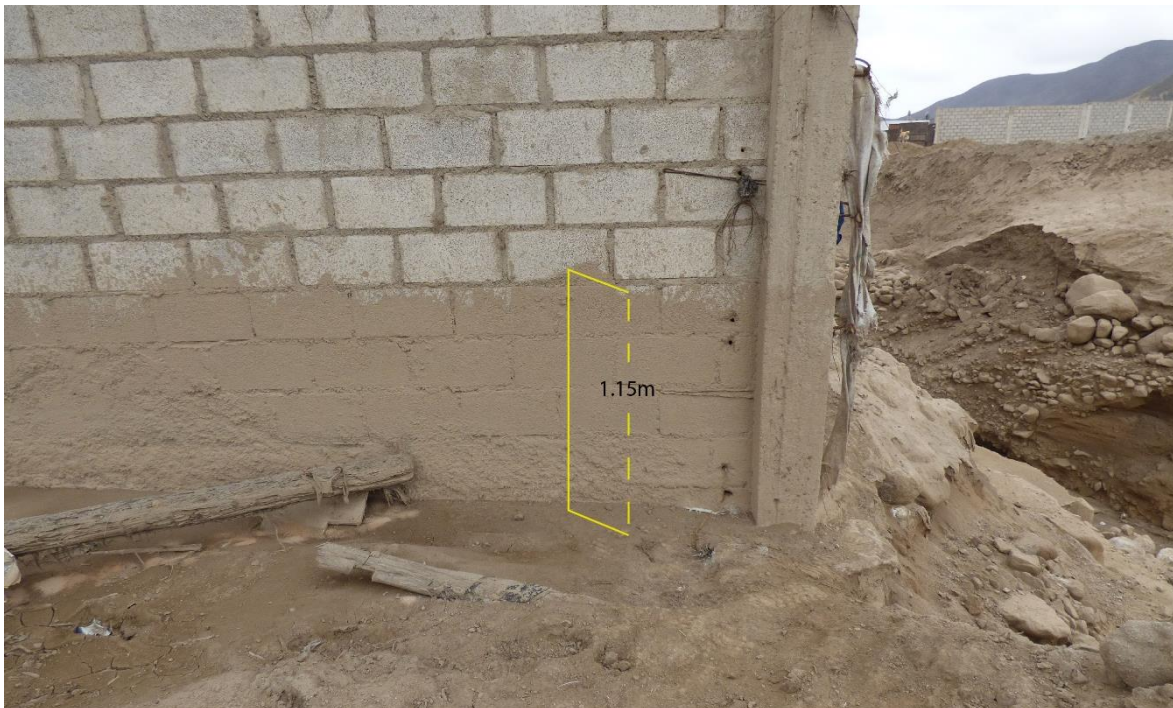
Figura 15. Muro de la granja avícola Malanche, construido en plano cauce, el flujo de marzo del 2023 se obstruyó temporalmente a causa de este muro, provocando desborde en el área y recuperación de su curso con mayor fuerza. Sector Santa Rosa.

- d. Reubicar las viviendas y granjas que se encuentren dentro de la faja marginal de la quebrada.
- e. Forestar la parte alta de la microcuenca.
- f. Capacitar a la población en temas de peligros geológicos.

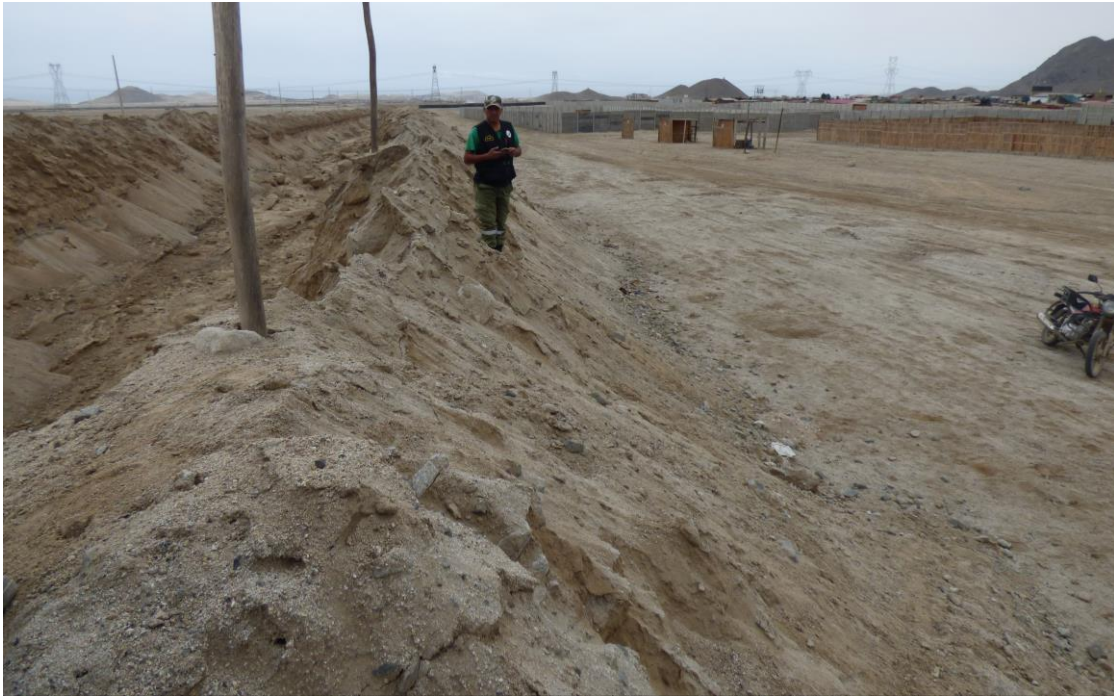
Fotografía 8. El flujo del marzo del 2023 discurrió por el brazo de la quebrada (izquierda), sin embargo, el estado colmatado y disminución de la altura provocaron un desborde en este punto, las aguas solo afectaron levemente viviendas aledañas.

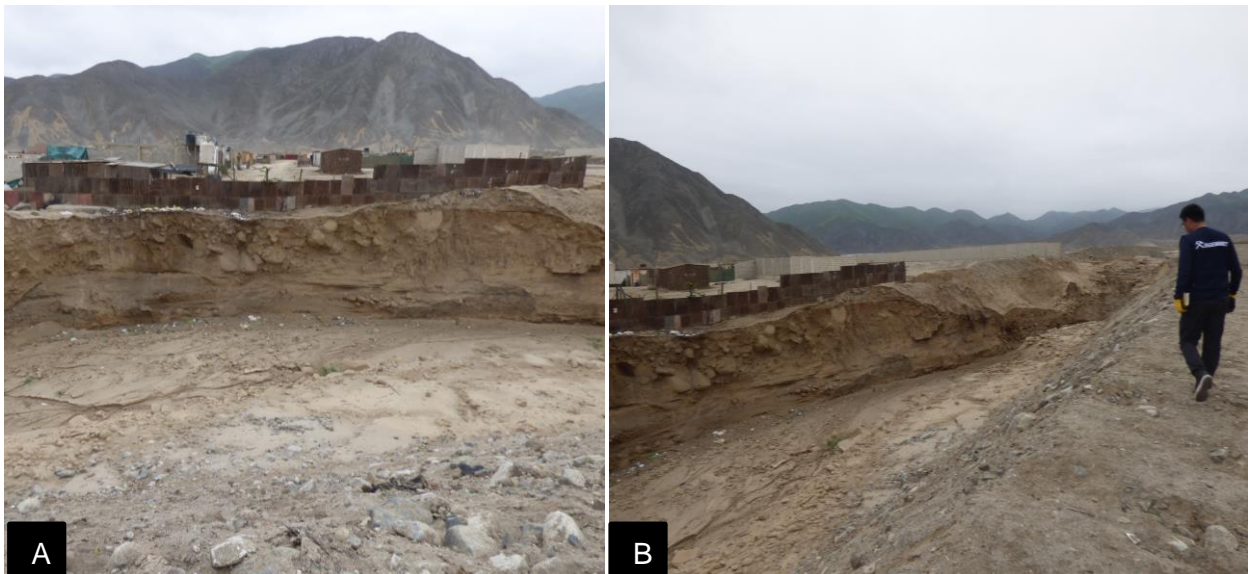
Fotografía 9. A y B Muestran viviendas de C.P Santa Rosa en la margen derecha muy cerca del cauce de la quebrada Malanche, en la parte media alta de la quebrada.

- c. No permitir la construcción de viviendas en el cauce de la quebrada Malanche, respetando la limitación de la faja marginal e hitos mediante ordenanzas municipales.

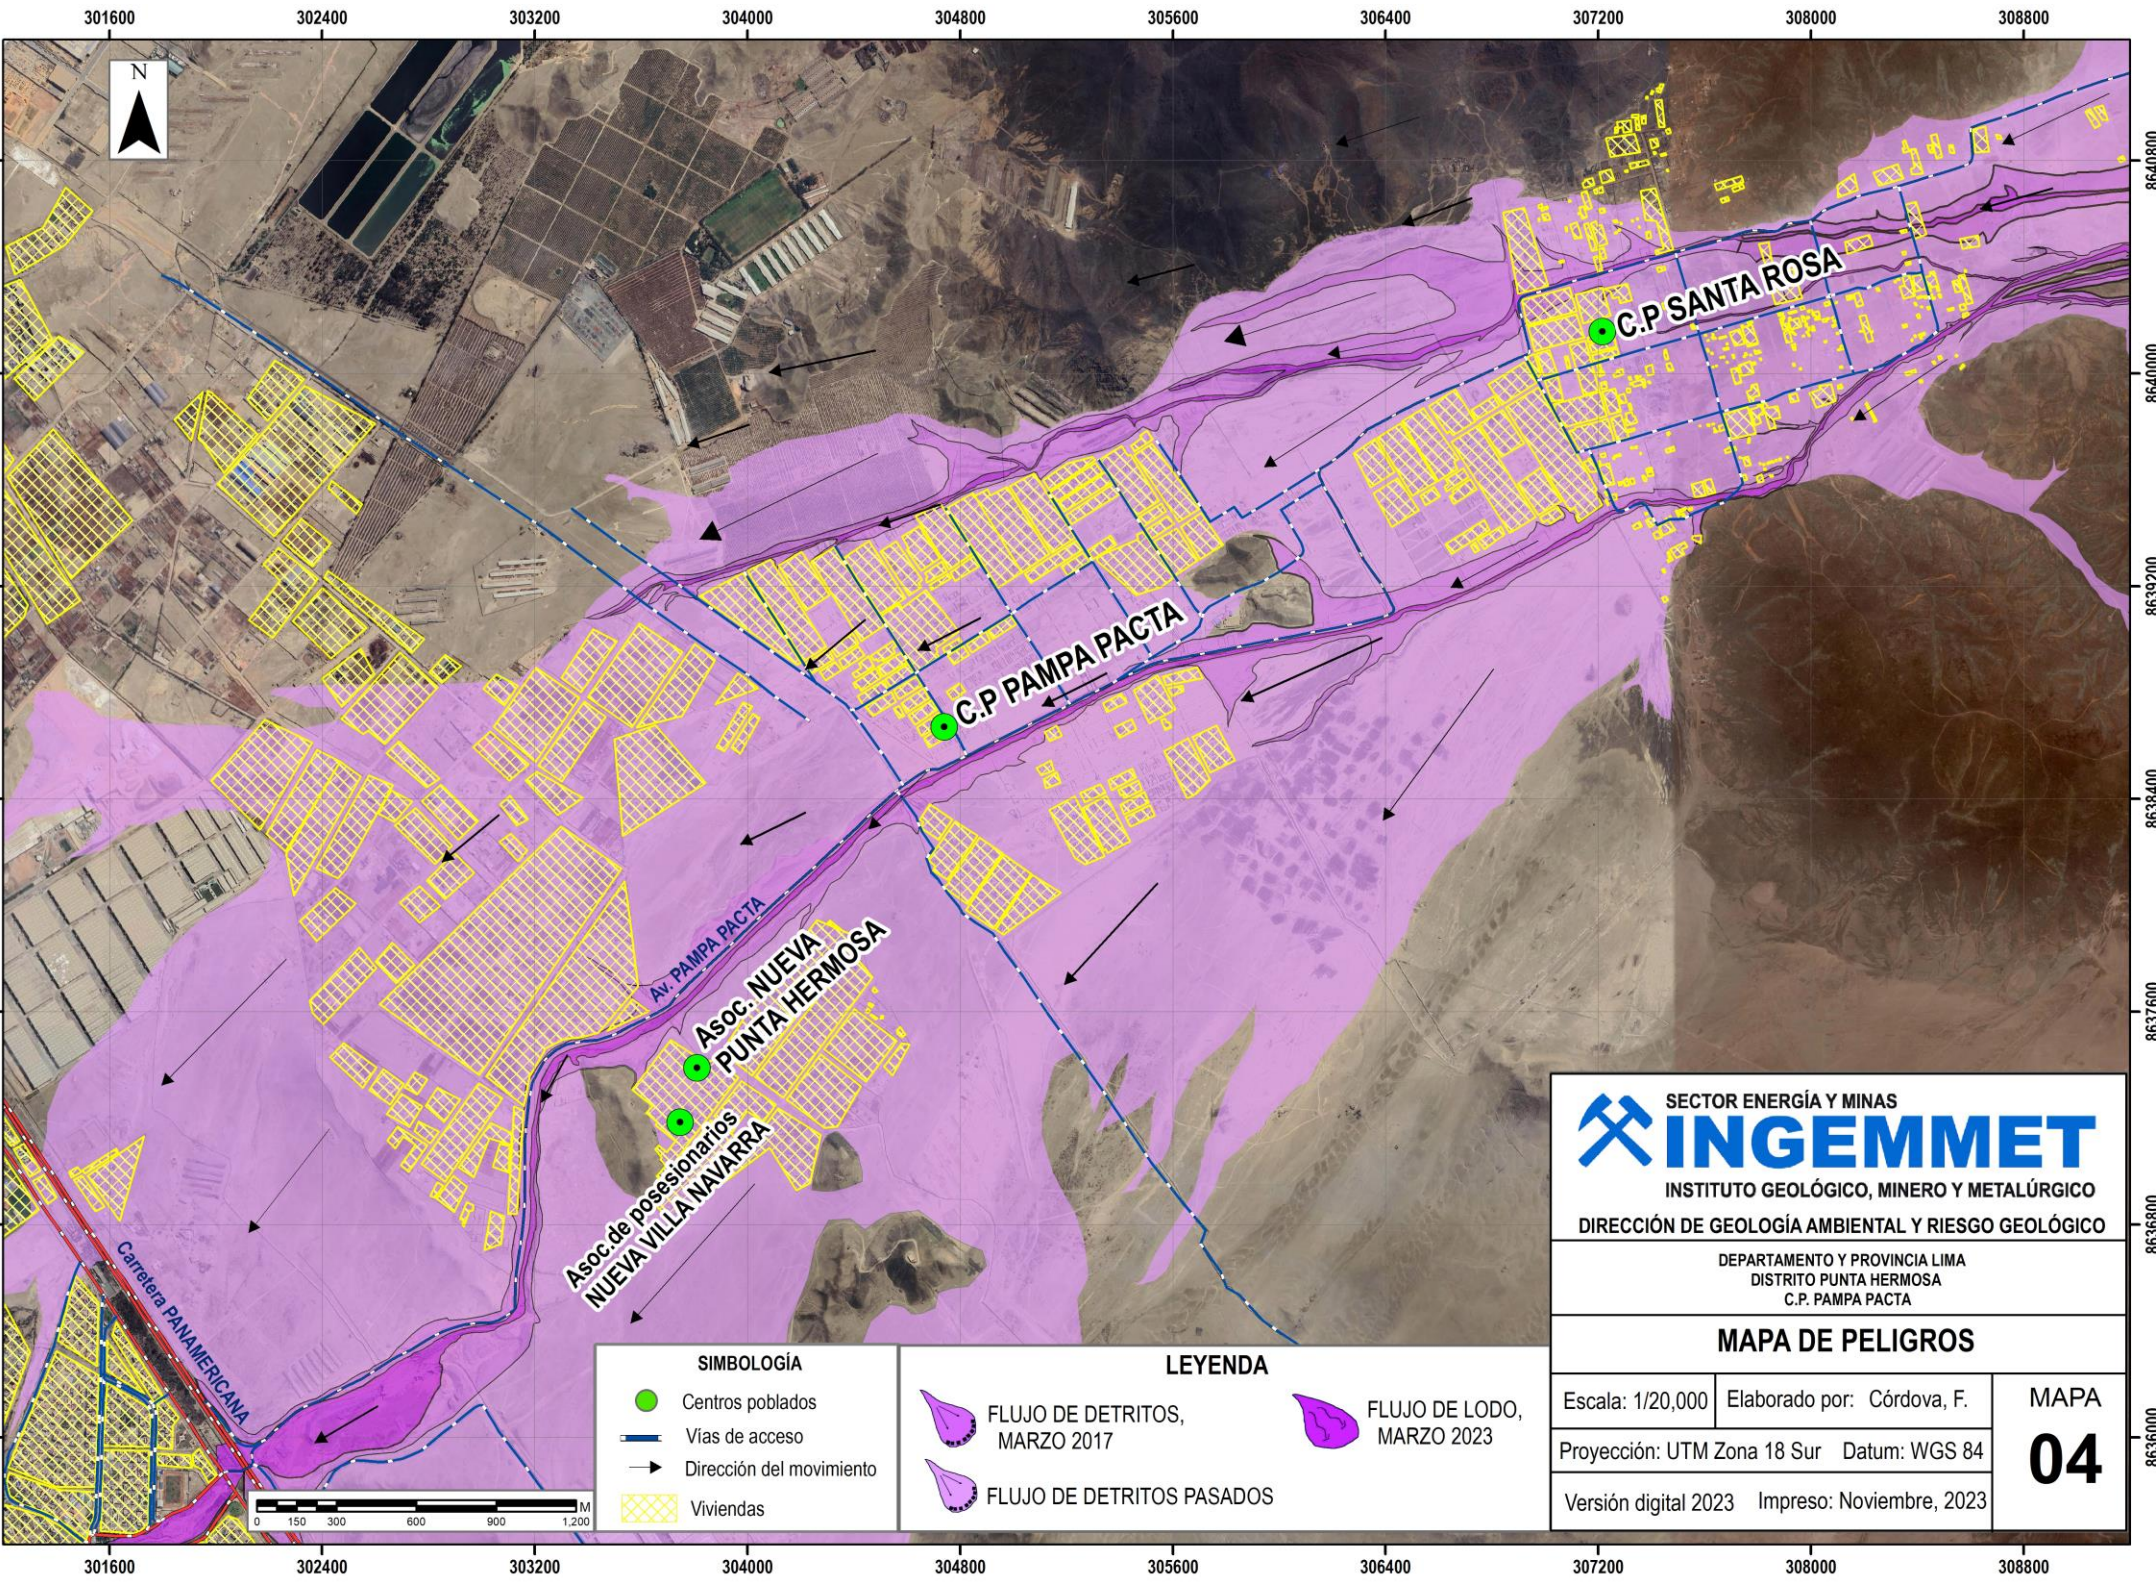
MAPA DE PELIGROS

Las imágenes satelitales, evidencian actividad por flujo de lodo y detritos antiguos en el distrito de Punta Hermosa, en su recorrido los flujos ocuparon áreas donde hoy se asientan los centros poblados de Nueva Villa Navarra, Pampapacta y Santa Rosa (Mapa 04).
