Informe Técnico N° A7462

EVALUACIÓN DE ZONAS CRÍTICAS POR PELIGROS GEOLÓGICOS ANTE FENÓMENO EL NIÑO 2023-2024 EN EL DEPARTAMENTO DE PIURA

DICIEMBRE
2023

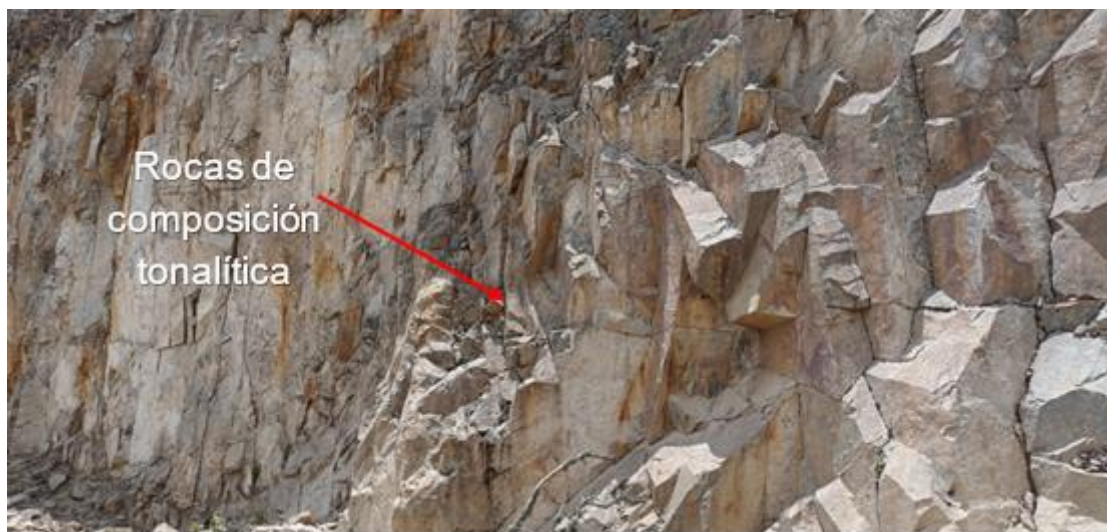
Figura 15. Rocas tonalíticas, moderadamente fracturada con presencia de patinas de óxidos de hierro en las caras de las discontinuidades, además se evidencia volcadura de rocas. Coordenadas: E: 658590; N: 9405964 (29/09/2023).

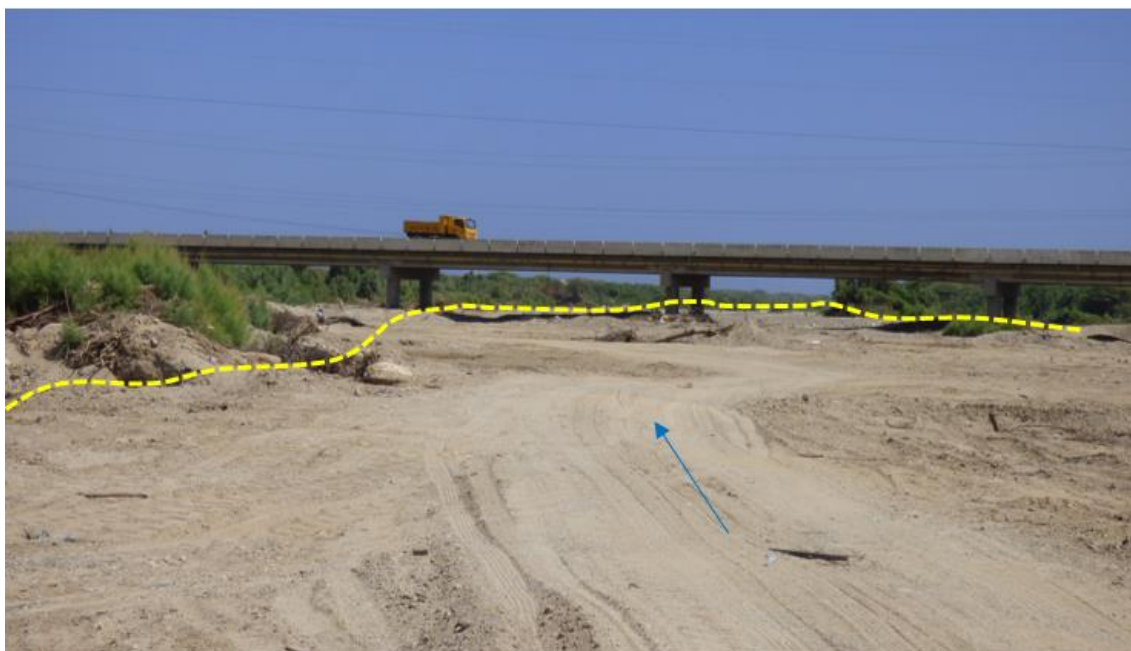
Figura 60. Zona crítica 20-001. Sujeta a flujos de lodo y detritos principalmente por la activación de la quebrada Fernández, que erosiona márgenes y socava márgenes poniendo en riesgo viviendas ubicados a la ribera, así como también medios de vida como granjas y cultivos. (N: 9546600, E: 496527, 29/08/2023).

Cód. en mapa	Tipo de peligro	Sector/Poblado (Distrito) Coordenadas	Observaciones ingeniero – geológicas	Vulnerabilidad y/o daños ocasionados	Recomendaciones anteriores	Recomendaciones implementadas	Nuevas recomendaciones
20-001	Flujo de détriticos, erosión de ladera, erosión fluvial, inundación fluvial	Quebrada Fernández (Mancora) ZONA: 17S N: 9546600 E: 496527	Afloran secuencias potentes de areniscas con algunos niveles de lutitas pertenecientes a la Formación Chira-Verdún, además algunos niveles de conglomerados, limolitas y depósitos coluvio-deluviales. Todos afectados por procesos de erosión de laderas. Los conglomerados, por no estar muy litificados y contener una matriz areno-limosa, es de fácil erosión ante intensas lluvias. Zona limítrofe de las regiones Piura y Tumbes sujeta a flujos de lodo y détriticos principalmente por la activación de la quebrada Fernández, que erosiona ambas márgenes y socava márgenes poniendo en riesgo viviendas ubicados a la ribera, así como también medios de vida como granjas y cultivos. Aguas arriba se tiene una planta de captación de agua dentro del cauce protegido con muro de gaviones que actualmente se encuentran colapsados por acción de la dinámica de la quebrada. (Figura 60) Aguas abajo, se tiene un dique con material de arrimado cortado por canteras informales.	Registrados: Se activó durante los eventos anteriores del fenómeno de El Niño, así como también durante el último evento climatológico del ciclón Yaku 2023. Afectó viviendas y medios de vida en Mancora (Piura) y Canoas de Punta Sal (Tumbes) Potenciales: Se podría verse afectado viviendas (30 aprox.) y cultivos (30 ha aprox.) por inundación en zonas donde se tiene erosionado y/o cortado el muro de protección.	Rehabilitación y reconstrucción (Vilchez, 2017)	Se tiene encausamiento de la quebrada Fernández con arrimado de material.	Descolmatar y encausar la quebrada Fernández, con muros de contención de mampostería, enrocado o gaviones en ambas márgenes. Reubicar viviendas que se encuentran aguas abajo cerca de las márgenes de la quebrada. Realizar el mantenimiento de bases y laterales de puente que cruza la vía Panamericana Norte. Forestar márgenes y laderas con plantas nativas.

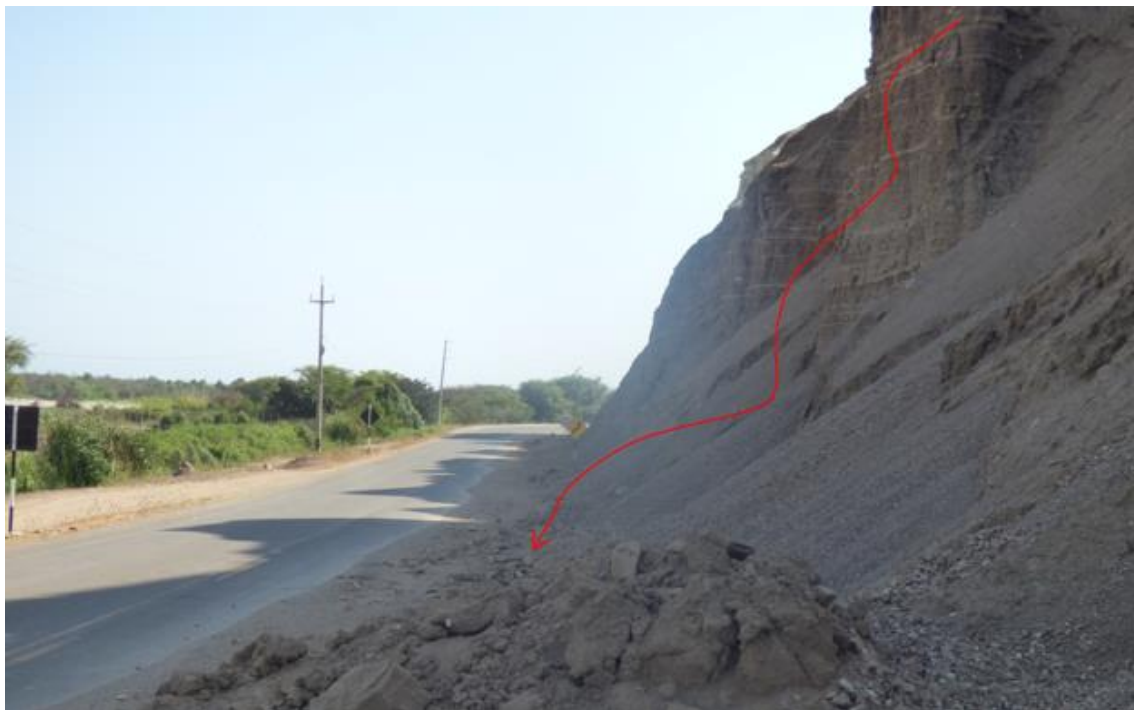
Figura 82. Zona crítica 20-023. Sector Cerros Hinchados, las areniscas se encuentran medianamente fracturadas y moderadamente meteorizadas. Las lutitas y limolitas se encuentran medianamente a muy fracturadas y moderadamente meteorizadas. Se tiene además depósitos coluvio-deluviales producto de los derrumbes. (N: 9464047, E: 495651, 29/08/2023).

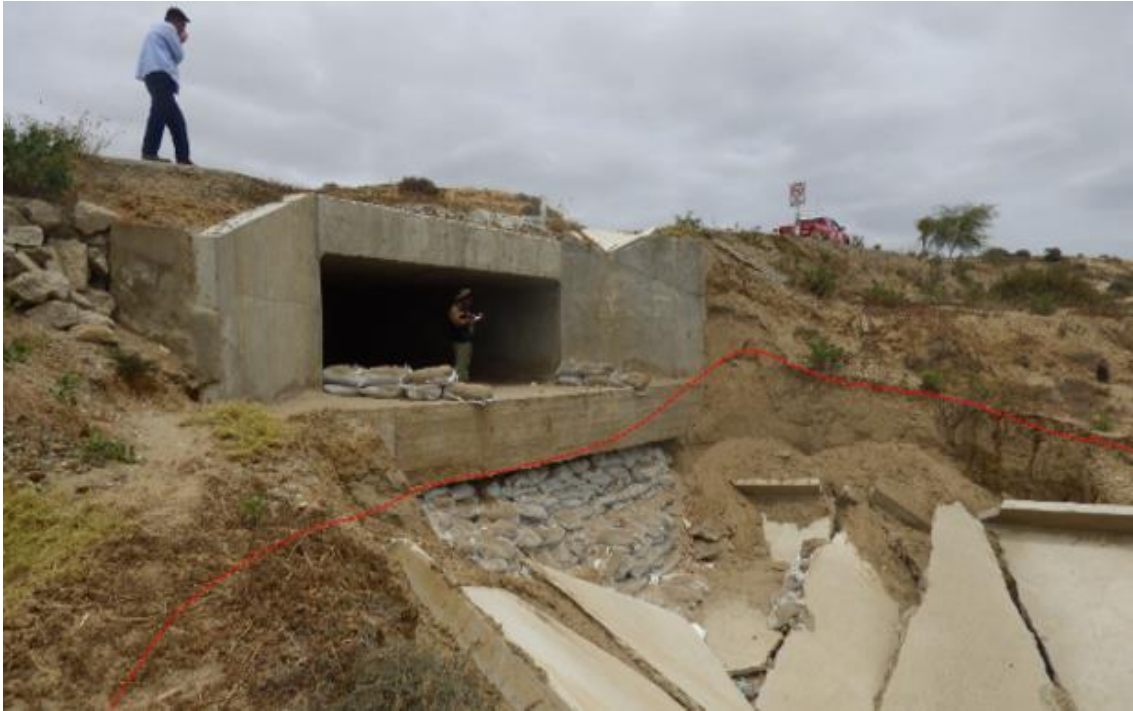
Figura 83. Zona crítica 20-024. Vía Costanera - El Arenal, afectada por flujos de lodo. Los flujos cruzan la vía a través de alcantarillas con ancho y alto de 5 m y largo de 13 m. (N: 9459835, E: 496611, 29/08/2023).

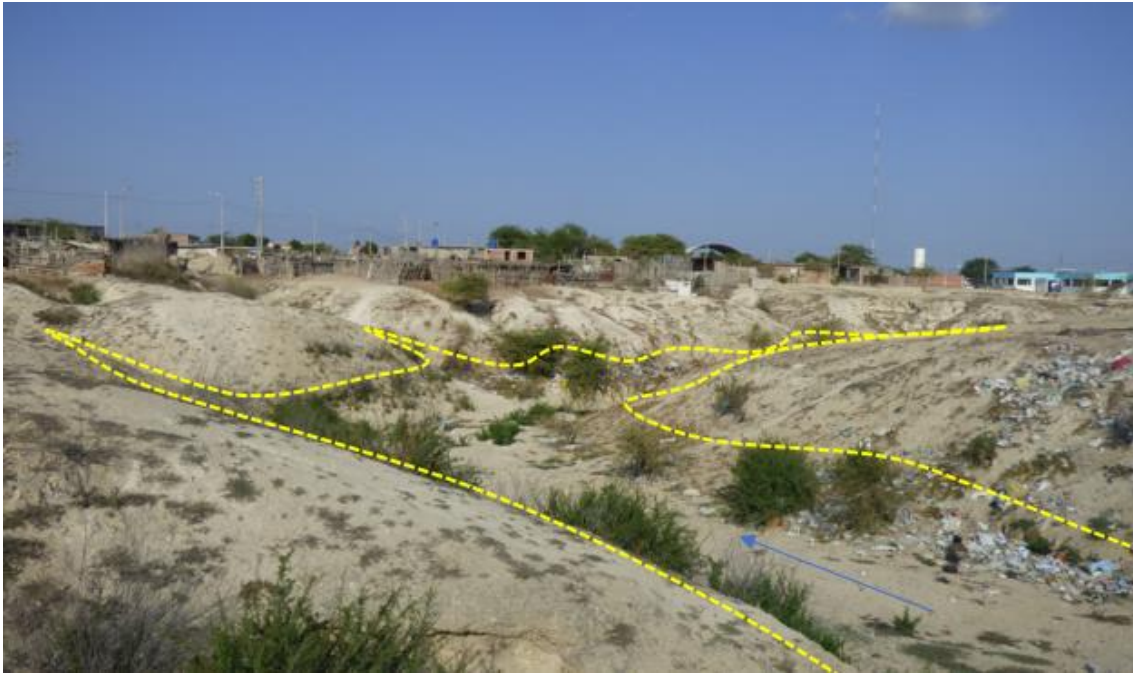
Figura 104. Zona crítica 20-045 Los cauces presentan anchos variables desde los 10 hasta 25 m. y profundidades hasta de 12 m. Muchos torrentes atraviesan la vía Piura - Sechura a través de alcantarillas estrechas originando inundaciones en viviendas contiguas a la vía.

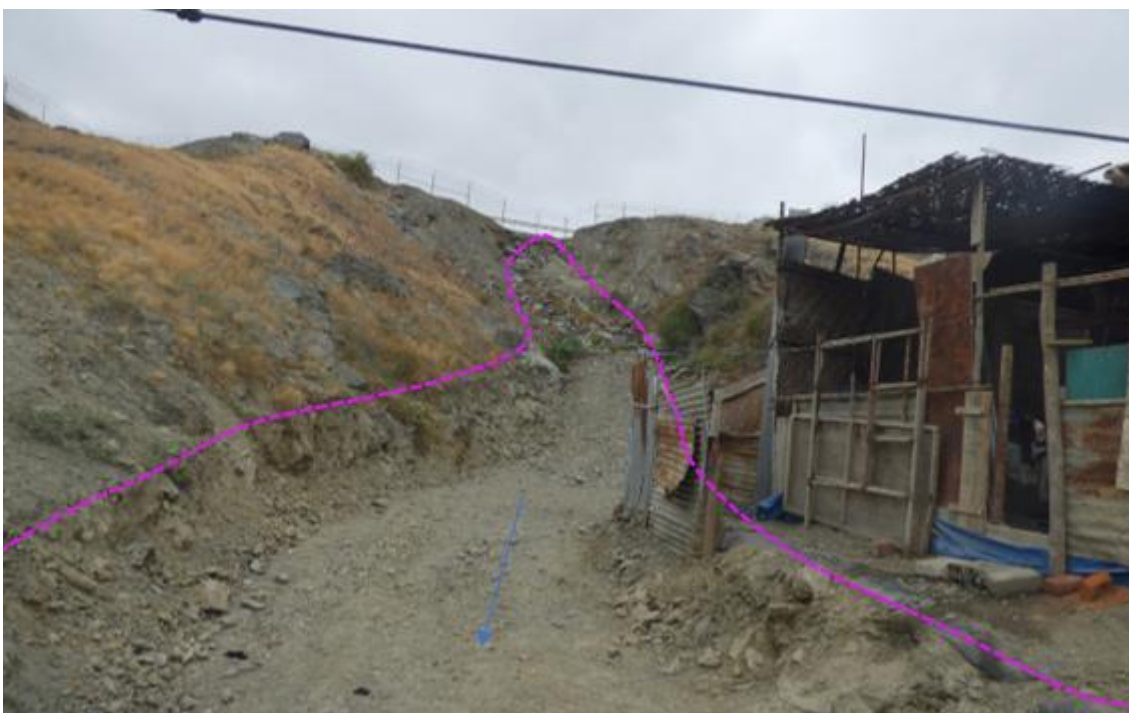
Figura 109. Zona crítica 20-050 Sector sujeto a flujo de detritos y derrumbes por el fracturamiento y meteorización de las filitas. Las viviendas se encuentran sobre depósitos proluviales cercanos a los márgenes. En algunos casos se observan viviendas dentro del cauce de los flujos.

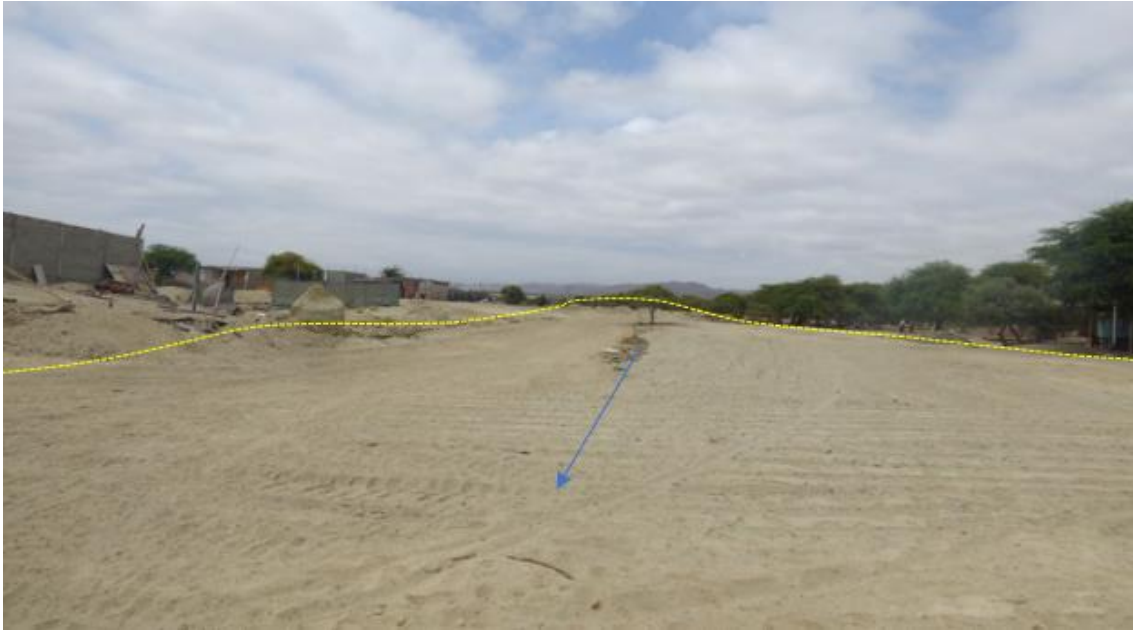
Figura 110. Zona crítica 20-051 Sector sujeto a flujos de lodo. Presenta un cauce muy superficial, donde se tiene material suelto de arenas limosas. Los flujos desembocan en el mar afectando caleta y zona de playa.

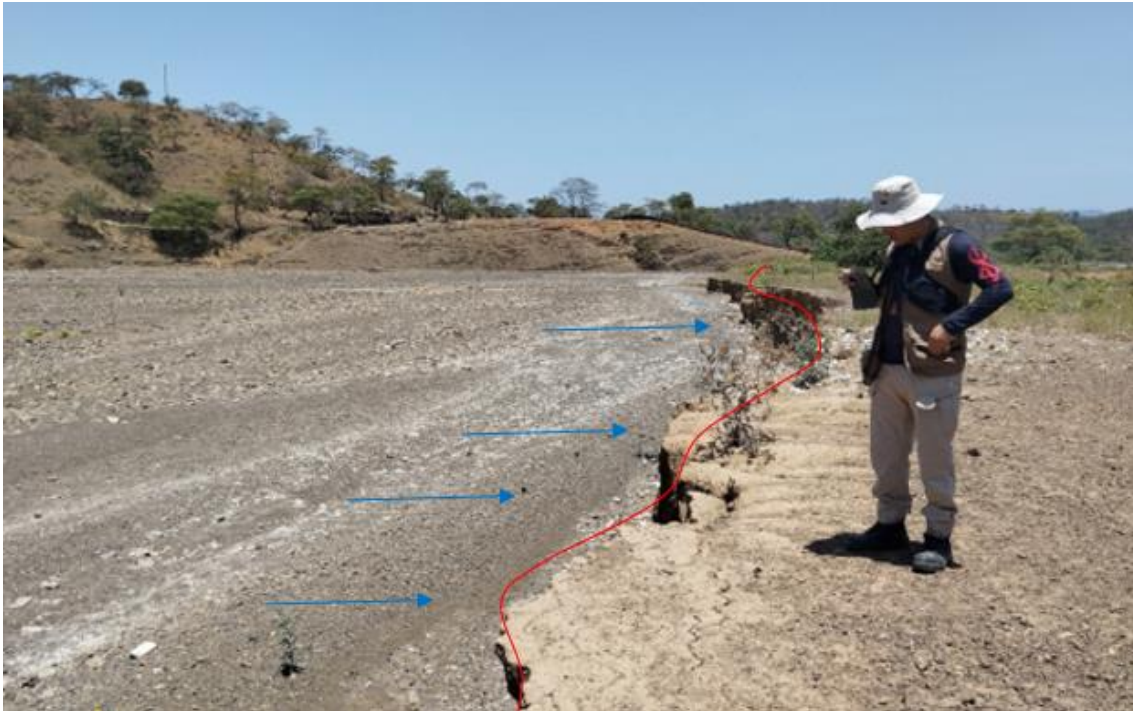
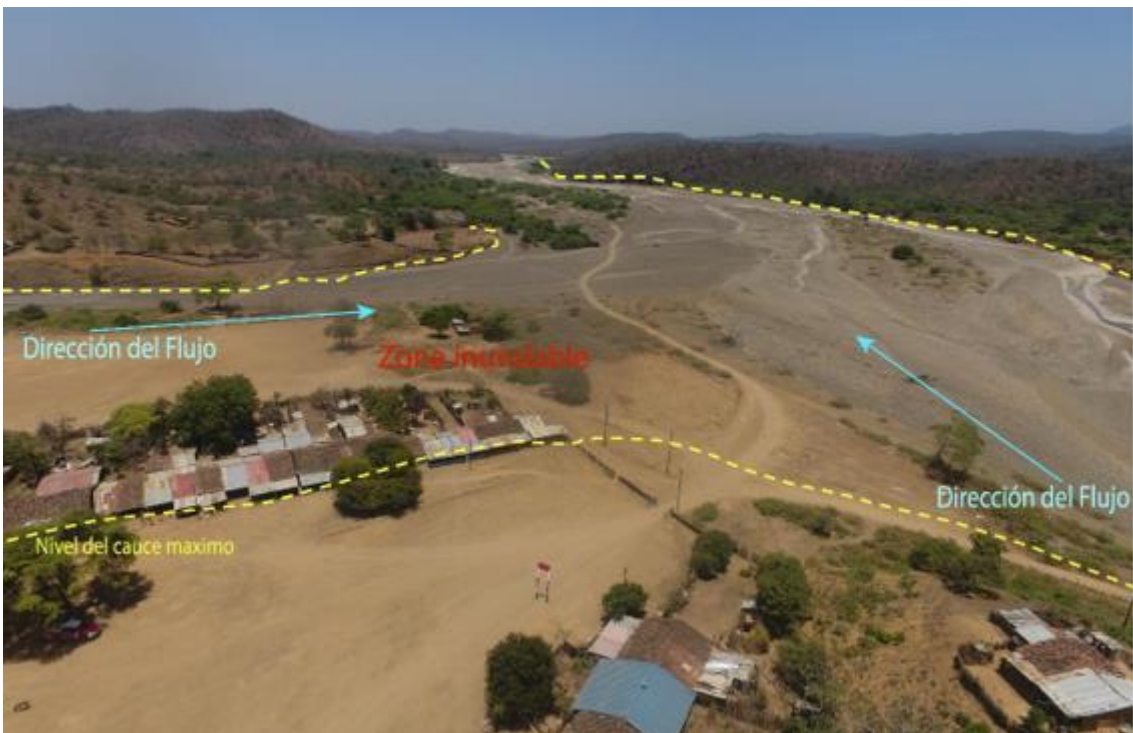
Figura 114. Zona Crítica 20-055, Se evidencia erosión en el margen derecho de la quebrada a menos de 50 m al área urbana del Chaylo (ubicada en la intersección de dos quebradas); así mismo hay una quebrada que arrastra detritos hacia el centro del pueblo (N: 9528497 E:554959, 13/09/2023).

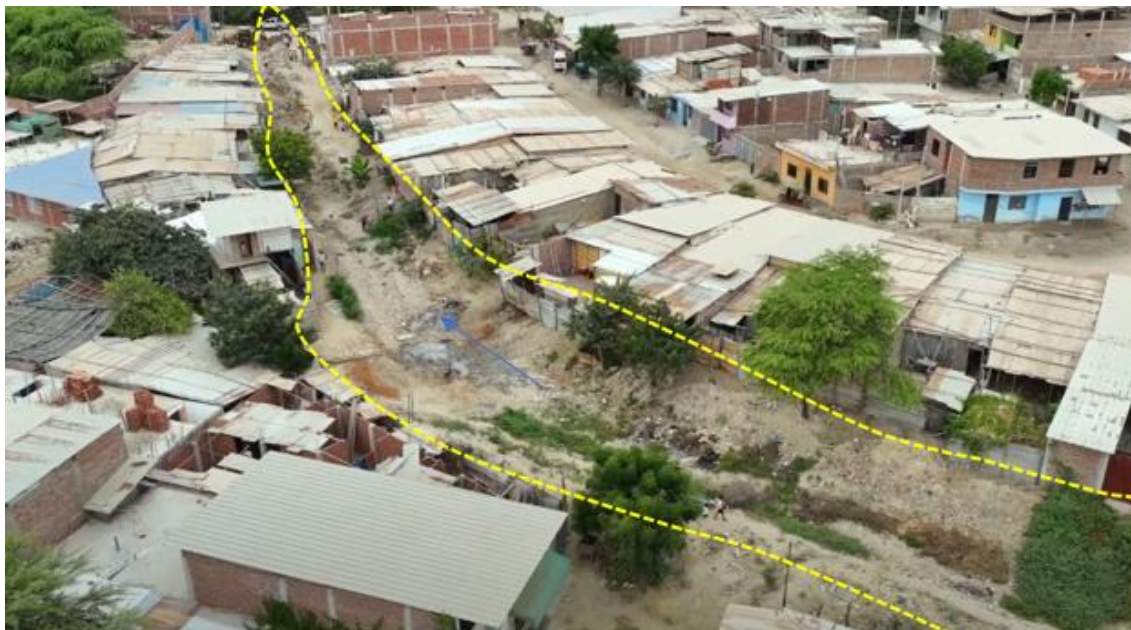
Figura 139. Zona crítica 20-077. Vista hacia el A.H. Sagrado Corazón, sector que fue afectado en el año 2017 y durante el Yacu del presente año por el pazo de un flujo proveniente de la quebrada El Gallo. El flujo recorre las Urb. Cossio del Pomar, A.H. Tacalá, A.H. Sagrado Corazón, se registraron daños en viviendas e infraestructura. (N: 9426480, E: 544559, 15/09/23).

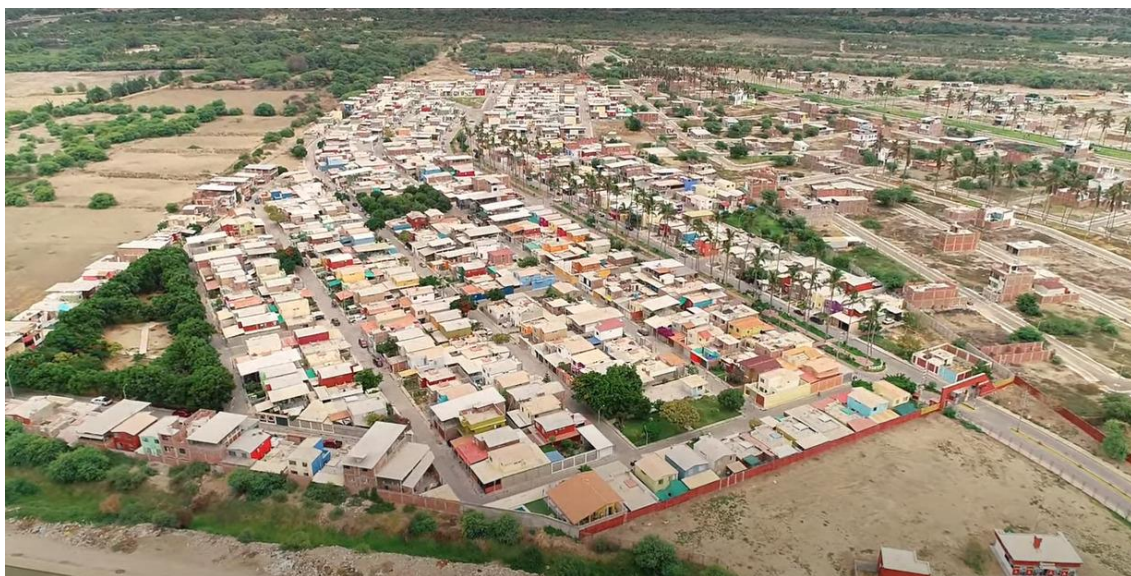
Figura 140. Zona crítica 20-078. Urb. Monteverde afectada por inundación pluvial en presencia de lluvias extraordinarias como las observadas en el Niño Costero 2017 y Yacu 2023. (N: 9421958, E: 54171, 15/09/23).

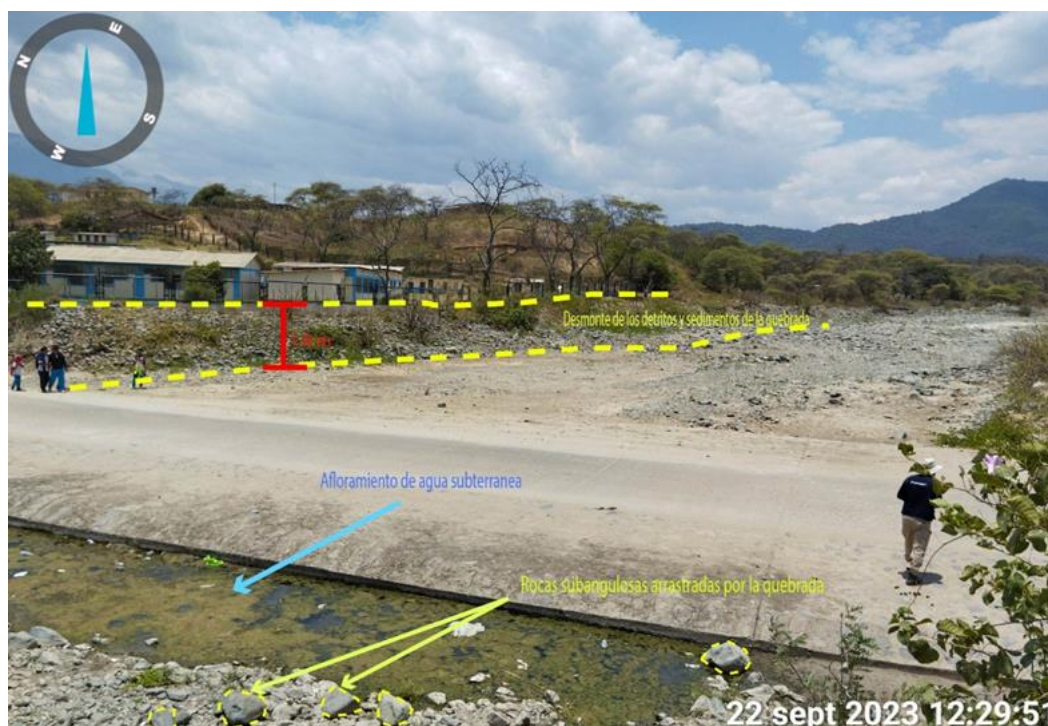
Figura 154. Zona crítica 20-092. Sector oeste por el Anexo Surpampa afectado por flujos de detritos, que nacen de la erosión de ladera aguas arriba desde el cerro Piedra Tabla. (N: 9510257 E: 618726 22/09/23).

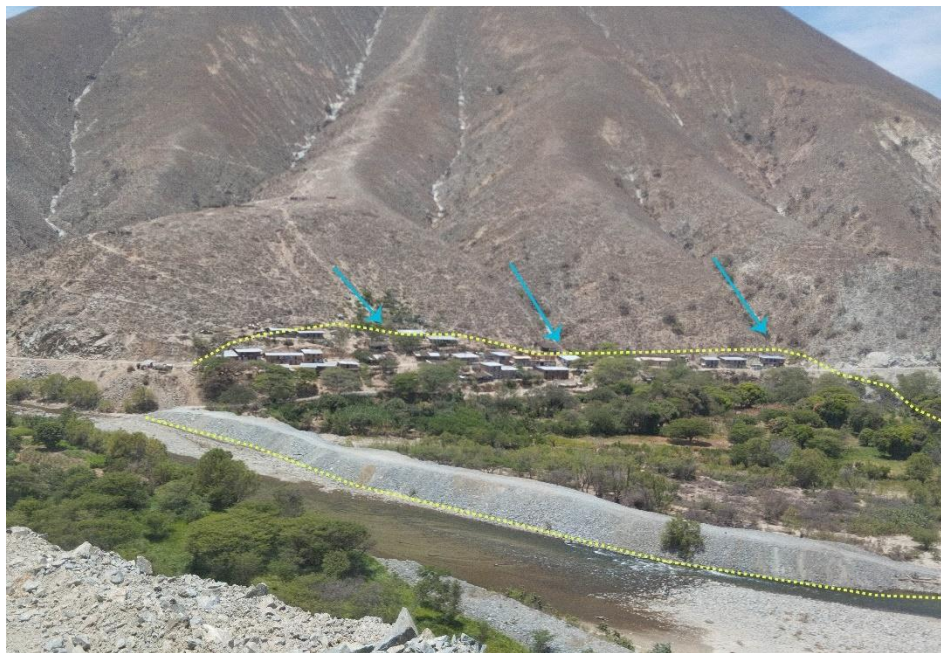
Figura 175. Zona crítica 20-113. Se identificó la ocurrencia de flujos de detritos que se desarrollan en las quebradas circundantes, y el río Quiroz, también se han registrado daño por inundaciones que afectan viviendas, cultivos y un total de 350 m lineales amabas márgenes del caserío Sausal de Culucan. Estos eventos han presentado activaciones en el mes de marzo del presente año y durante el 2017. (N: 9474728, E: 637356. 22/09/23).

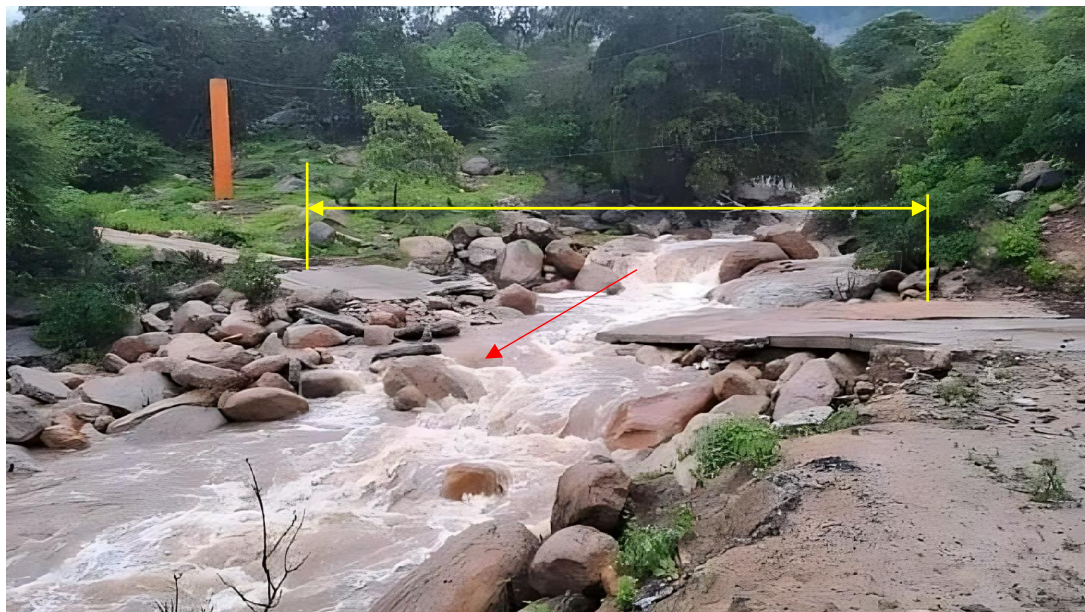
Figura 176. Zona crítica 20-114. Se identificó la ocurrencia de flujos de detritos que se desarrollan en la quebrada Huabal, este flujo interrumpe el tránsito vehicular y destruye 45 m de pista asfaltada, además de viviendas ubicadas 60 m aguas abajo en el margen izquierdo. (N: 9474413, E: 605180, 22/09/23).

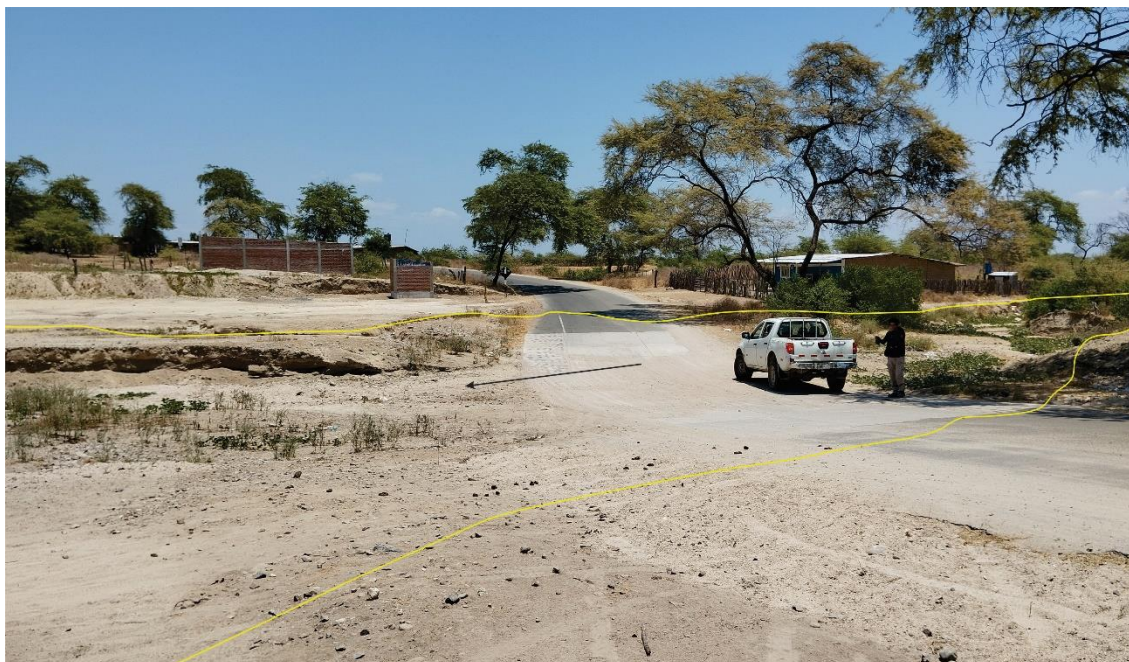
Figura 184. Zona crítica 20-122. Se identificó una quebrada que se activa por flujo de detritos que desciende por la quebrada Las Pampas, el flujo tiene un ancho aproximado de 42 m, el desborde del agua causa la inundación de viviendas e interrumpe el normal tránsito entre caseríos aledaños. (N: 9446974, E: 593227, 17/09/23).

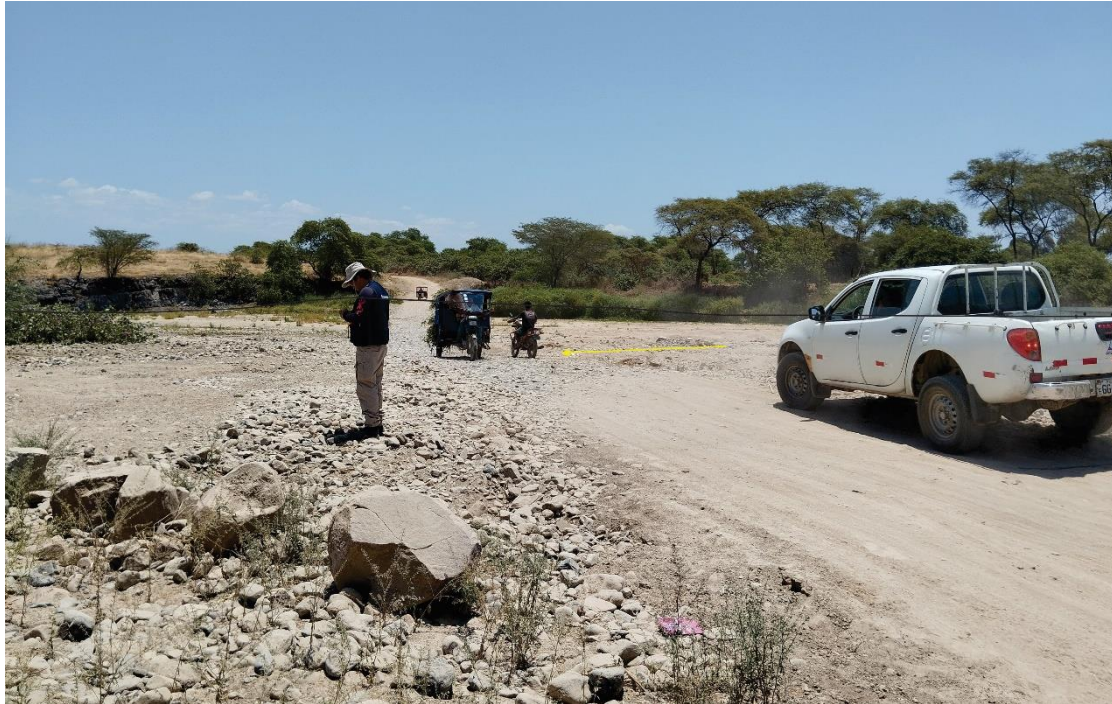
Figura 185. Zona crítica 20-123. Activación de la quebrada Cruz Pampa, que generó flujo de detritos que tiene un ancho aproximado de 72 m. (N: 9443961, E: 592614, 17/09/23).

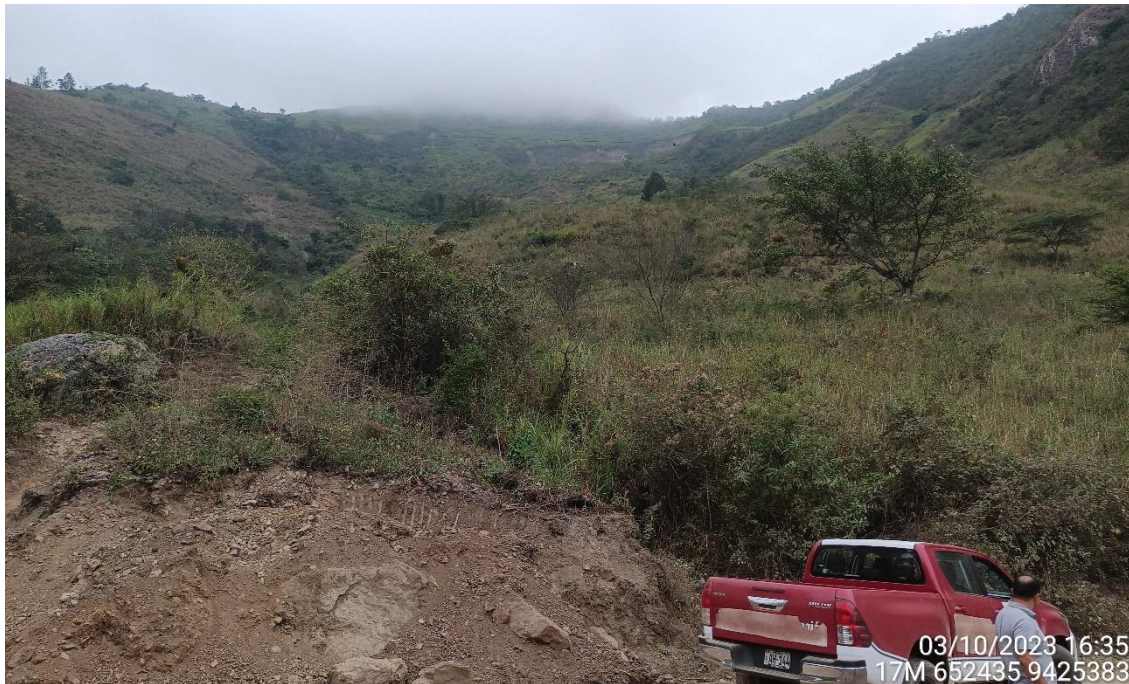
Figura 216. Zona crítica 20-154 El caserío La Virgen se asienta sobre un depósito coluvio deluvial modelado por la ocurrencia de antiguos deslizamientos y avalanchas, mientras que, en la parte alta afloran areniscas cuarzosas blanquecinas, limoarcillitas grises y niveles de carbón. Se han identificado un deslizamiento rotacional de 195 m de ancho y 420 m de largo con un escarpe de 280 m de largo. Además de, caídas de rocas en afloramientos de areniscas muy fracturadas.

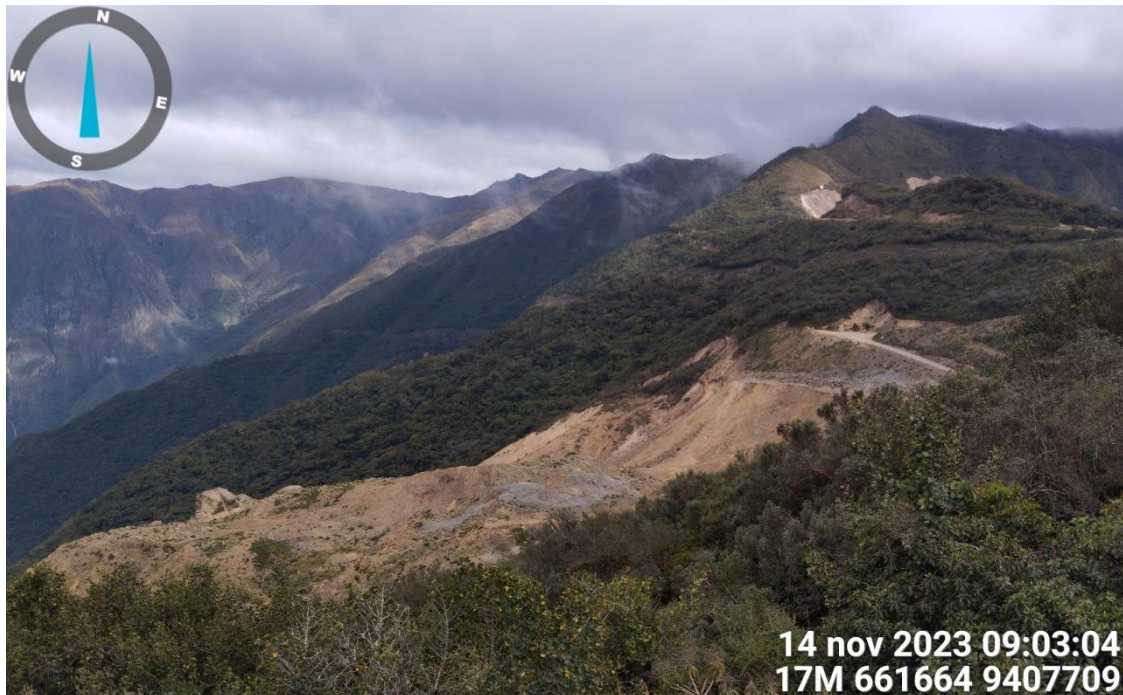
Figura 217. Zona crítica 20-155 En el mes de marzo del 2021 ocurrió un deslizamiento con posterior fase de flujo debido al colapso del DME-111 ubicado en el sector El Tambo o Cruz Blanca.

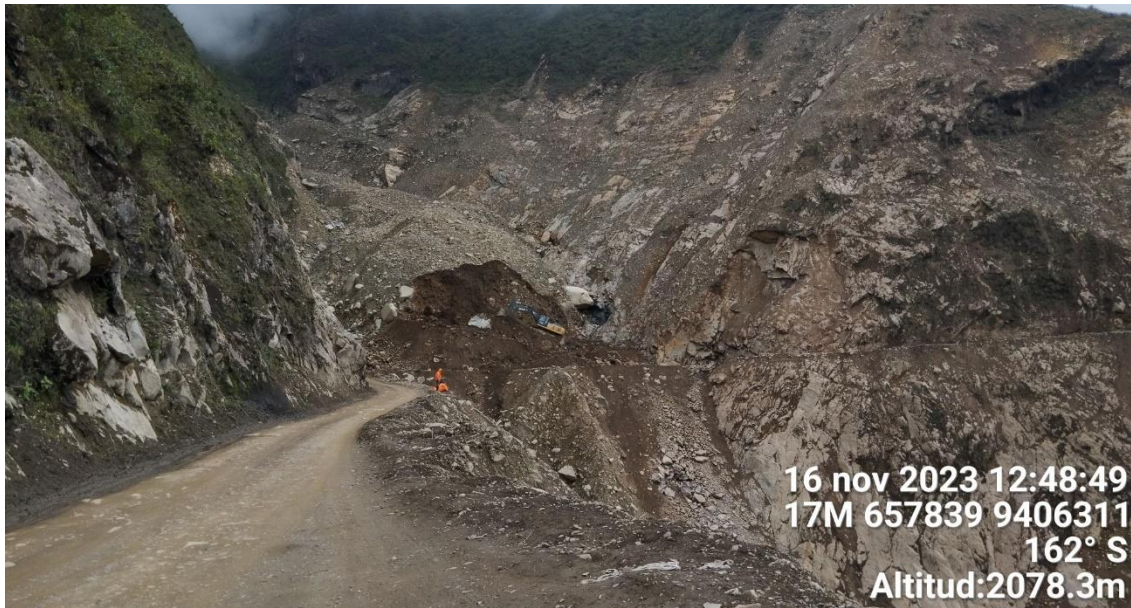
Figura 218. Zona crítica 20-156. Quebrada El Limón, el 15 de marzo del 2023 ocurrieron deslizamientos en la parte alta del sector Las Minas, que provocaron un flujo de detritos que descendió por la quebrada El Limón hasta el área urbana de Canchaque. Este evento tuvo como zona de arranque laderas con afloramientos de tonalitas y granodioritas muy fracturadas y meteorizadas con depósitos coluvio deluviales.

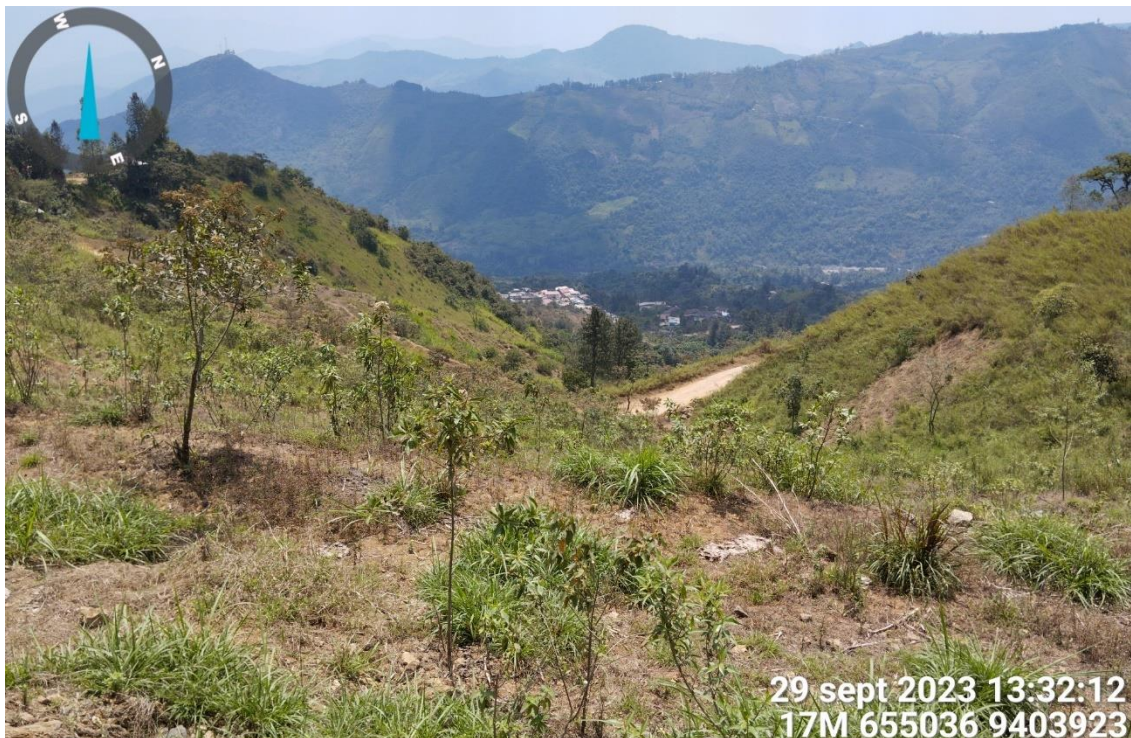
Figura 219. Zona crítica 20-157. Caserío La Paccha, el DME-04, se ubica sobre un depósito coluvio deluvial antiguo que cubre facies de pizarras y filitas con bandas de cuarzo de segregación que se encuentran muy fracturados y meteorizados. El DME-04, presenta la formación de un escarpe longitudinal y agrietamientos que advierten la formación de una zona de deslizamiento que puede formar un flujo de detritos.

- b) Sellar y nivelar los escarpes y agrietamientos con el fin de evitar la infiltración de aguas durante la temporada de lluvias, como en la localidad de La Paccha (20-157).
- c) Monitorear el avance del movimiento de los terrenos.
- d) Reforestar las laderas con especies nativas y de raíces densas.

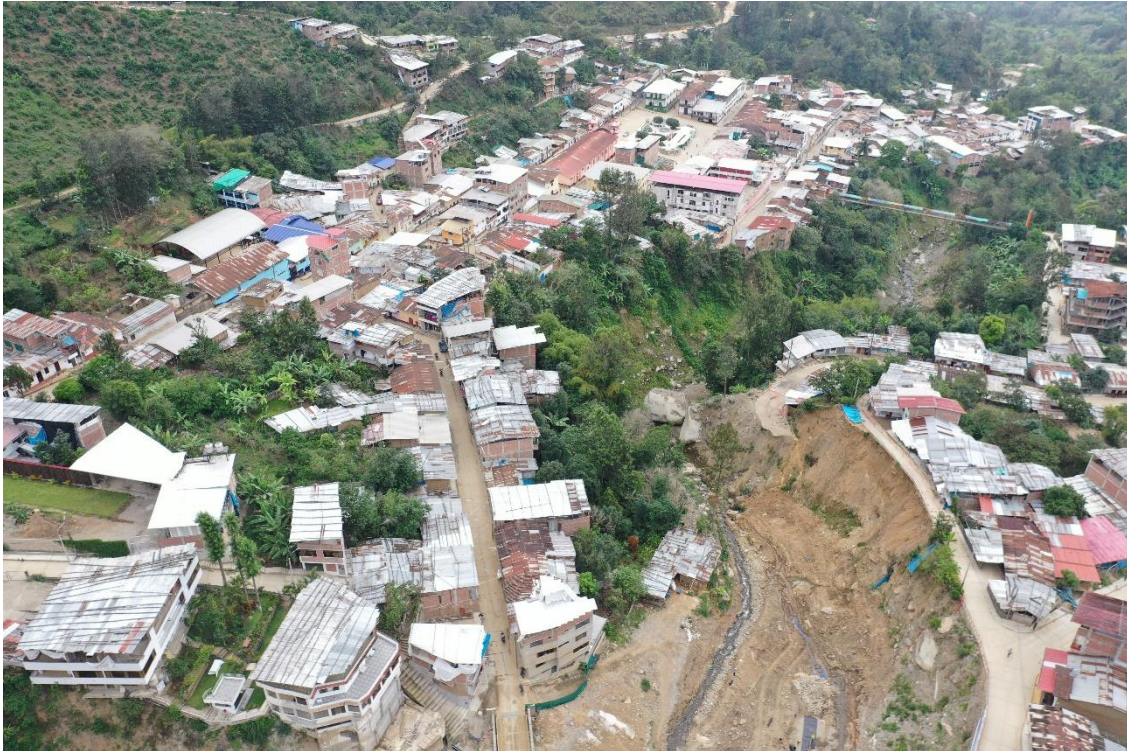
Figura 220. Zona crítica 20-158 El flujo de detritos que descendió desde el sector Las Minas y se encausó en la quebrada El Limón afectando el área urbana de Canchaque, ubicada sobre un depósito coluvio deluvial antiguo. El flujo de detritos alcanzó 8 m de alto y 20 m de ancho.

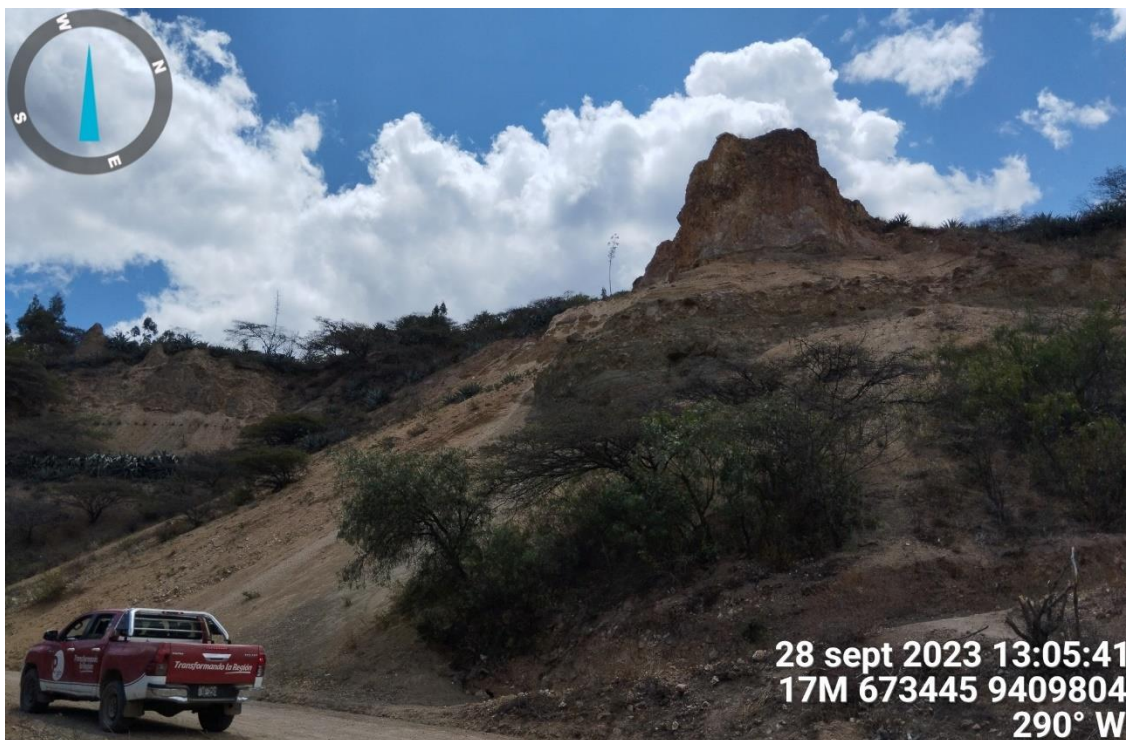
Figura 230. Zona crítica 20-168 En la parte alta de Sondorillo, con referencia al caserío Virgen del Carmen se han identificado secuencias sedimentarias expuestas a deslizamientos y procesos de erosión de laderas. Se identificó un deslizamiento de 210 m de largo y 162 m de ancho, el escarpe principal tiene 240 m de largo y 15 m de salto de falla.

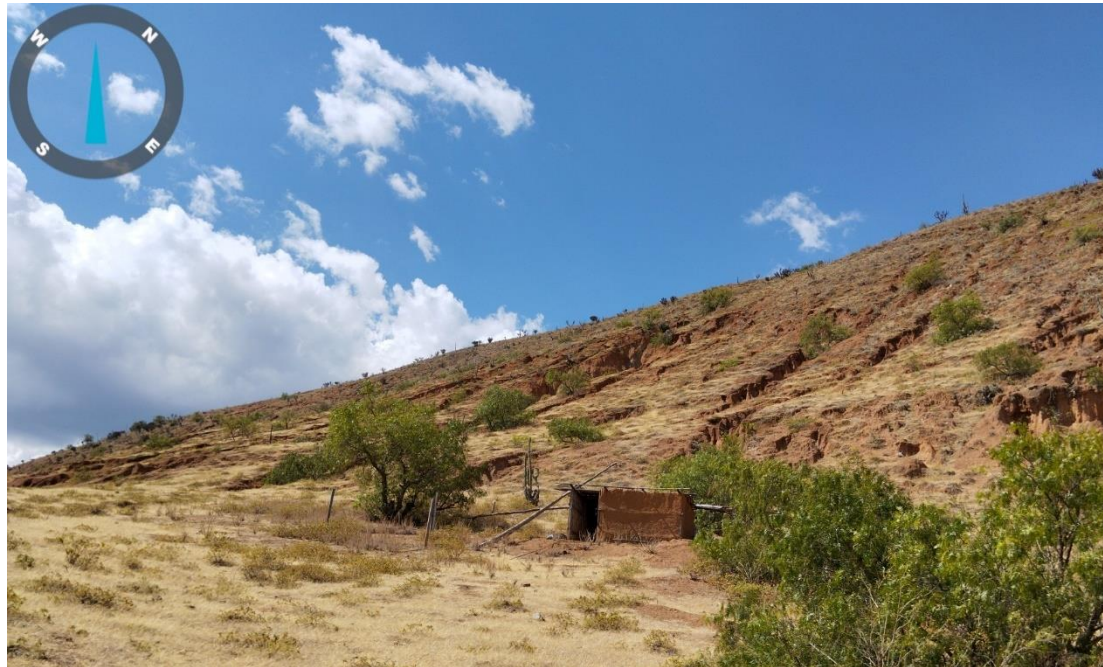
Figura 231. Zona crítica 20-169 Ambos caseríos tienen relieves que se encuentran cubiertas por depósitos coluvio deluviales de naturaleza arcillosa muy susceptibles a procesos de erosión y formación de cárcavas. Se identificaron procesos de erosión de laderas de 320 m de largo y 3 m de ancho.

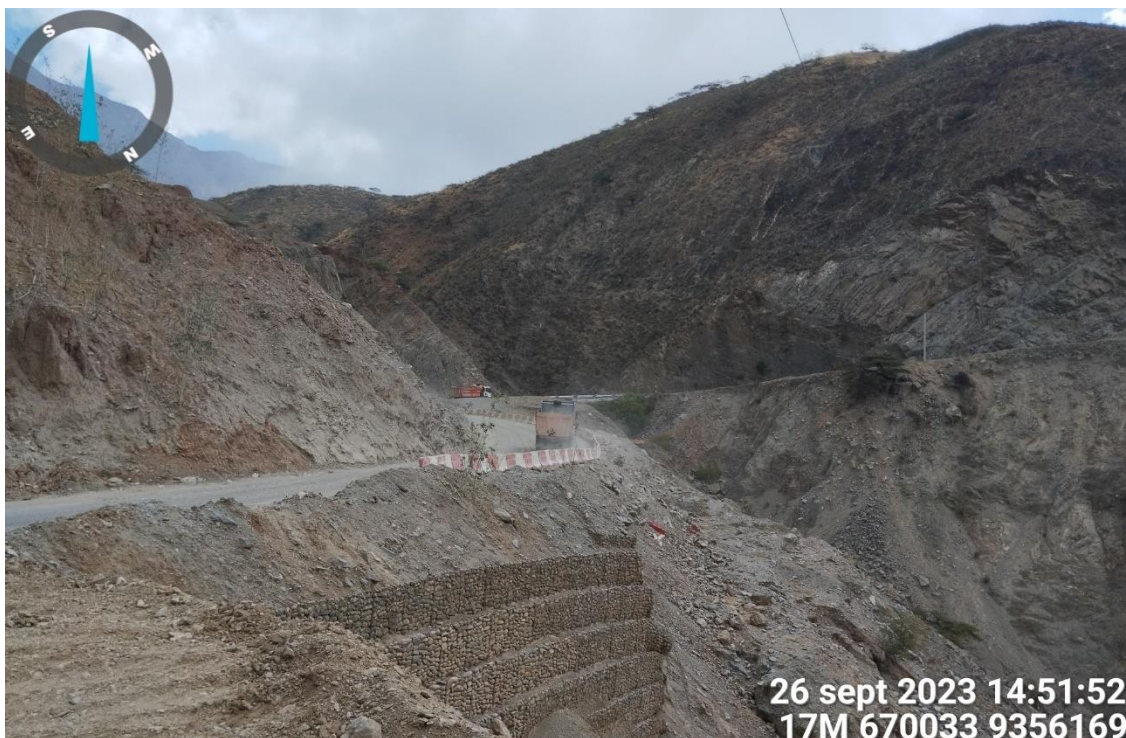
Figura 236. Zona crítica 20-174 Entre los sectores mencionados afloran rocas muy meteorizadas y diaclasadas cubiertas por depósitos coluvio deluviales susceptibles a movimientos en masa. Se identificaron derrumbes y erosión de laderas que está condicionada por el grado de fracturamiento de los afloramientos.

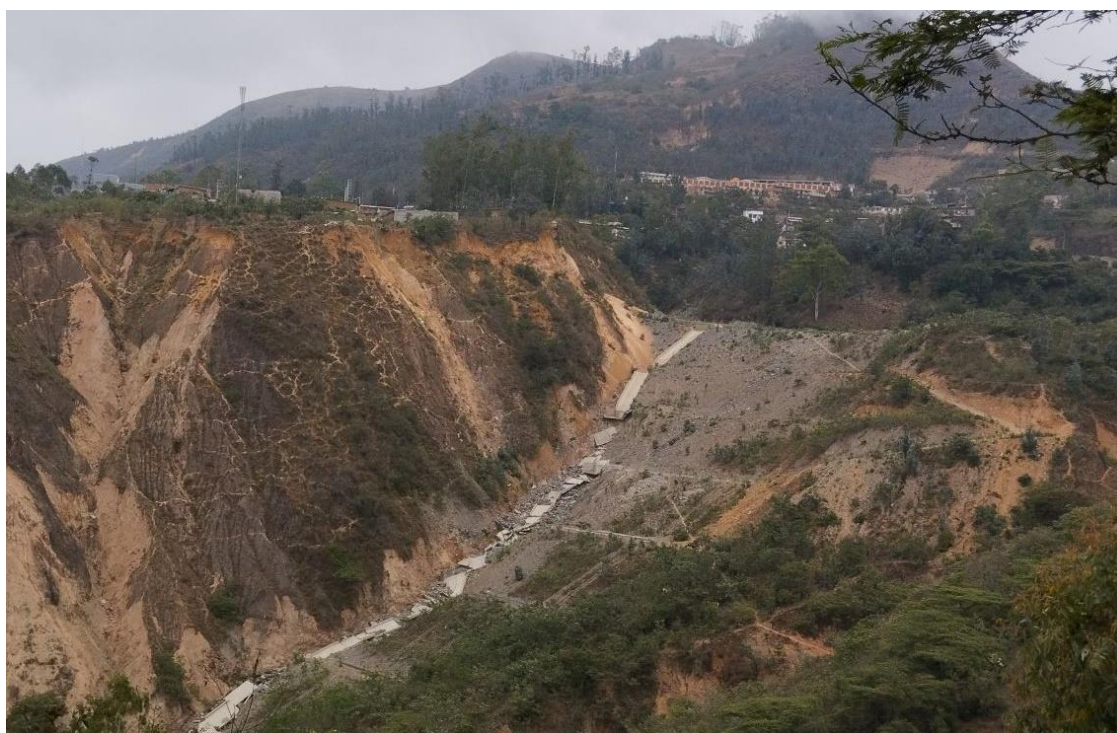
Figura 237. Zona crítica 20-175 En el caserío Limón de Porcuya se observan facies de gneis - esquistos y mica esquistos con presencia de cuarzo de segregación cubiertos por depósitos coluvio deluviales susceptibles a movimientos en masa. El área evaluada es afectada por deslizamientos de tipo rotacional con posterior fase de flujos de detritos que afectan viviendas, infraestructura y vías de comunicación.
