OPINIÓN TÉCNICA
PELIGROS GEOLÓGICOS EN EL DISTRITO DE CHACLACAYO, PROVINCIA Y
DEPARTAMENTO DE LIMA.

Con Carta N°127-2015/DDC-MDCH de la Jefa de División de Defensa Civil de la Municipalidad distrital de Chaclacayo, se solicita al Instituto Geológico Minero y Metalúrgico (INGEMMET), que a través de la Dirección de Geología Ambiental y Riesgo Geológico, se realice una evaluación geológica en los sectores comprendidos entre los AA.HH. Floresta y Villa Rica, Cooperativa Alfonso Cobián, Urbanizaciones El Cuadro, Cusipata, Los Halcones, Los Cóndores, los sectores Abanico, Los Tacones, Tres de Octubre y Laureles.

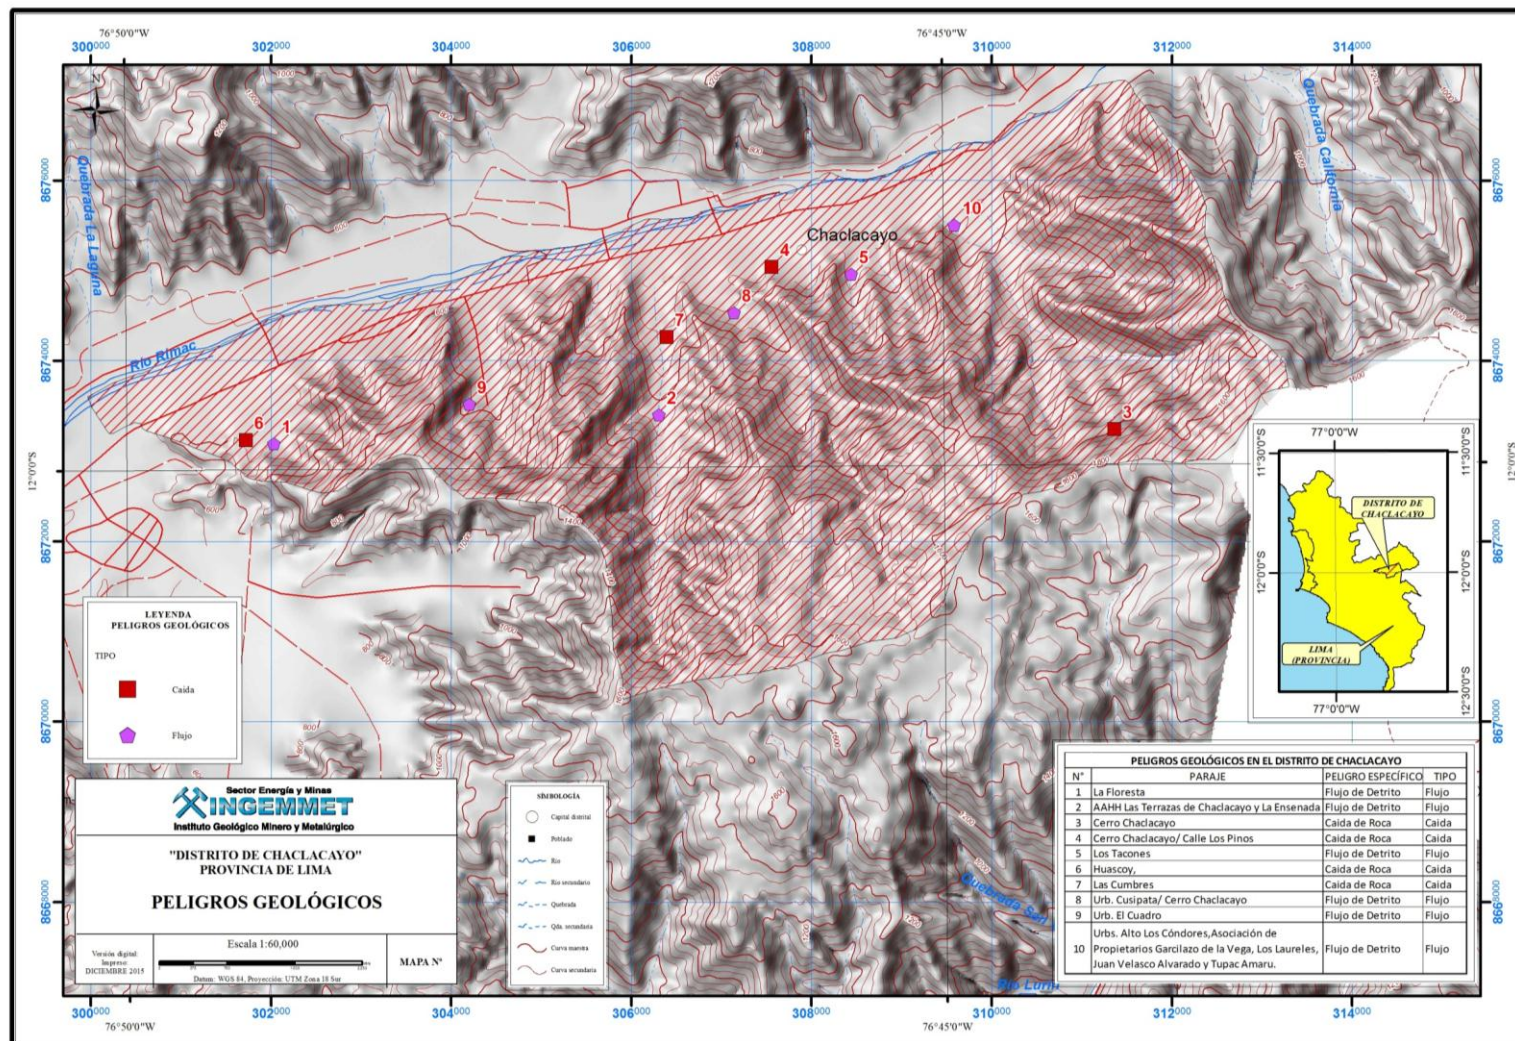
Tomando la información realizada por Villacorta *et al.* (2015), para Lima Metropolitana y El Callao, en el distrito de Chaclacayo se tiene identificados 10 ocurrencias de peligros geológicos (cuadro 1) como caída de rocas y flujos de detritos (Figura 1).

Figura 1. Peligros geológicos identificados en el distrito de Chaclacayo

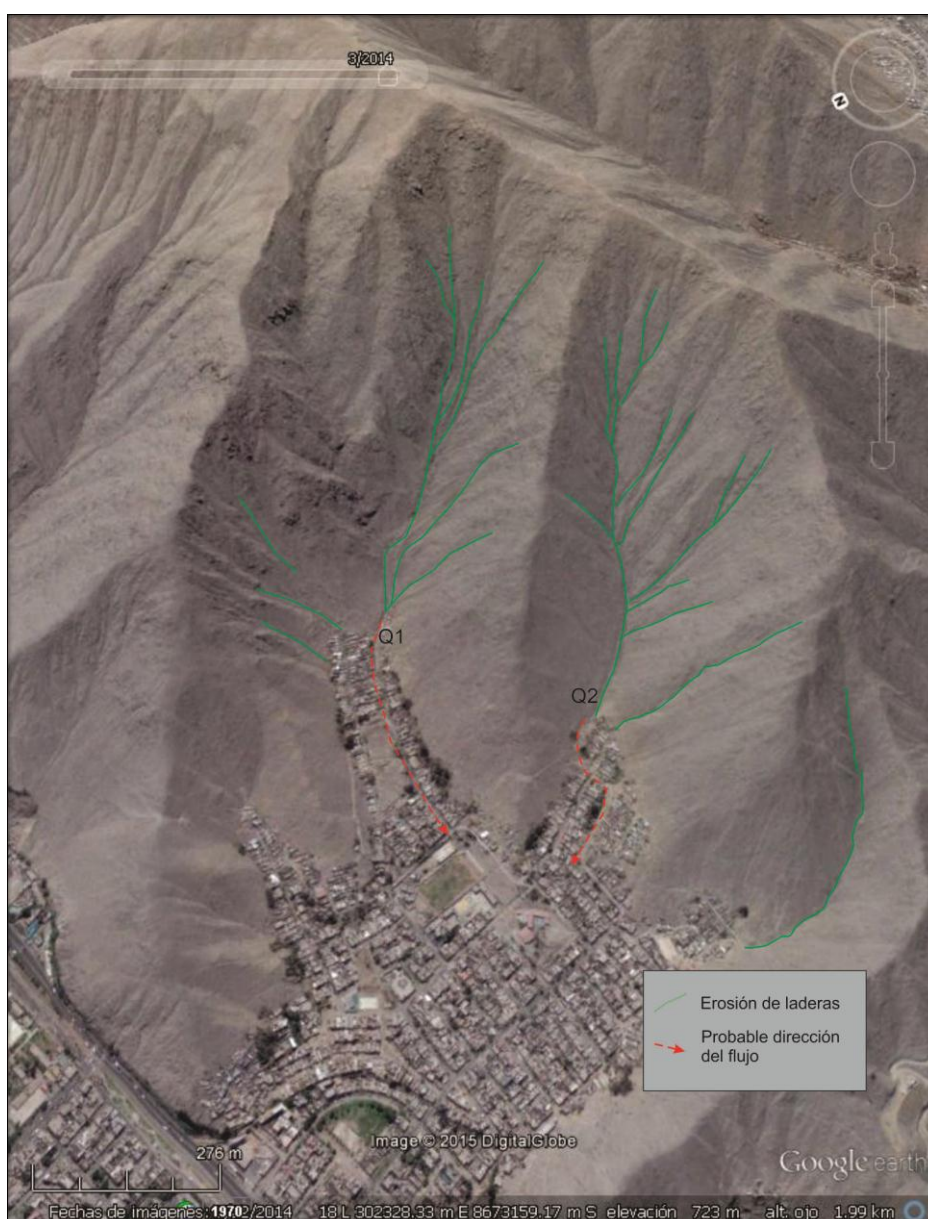
Este sector se encuentra asentado sobre la desembocadura de dos quebradas (figura 2), que presentan las siguientes características:

En la cuenca de recepción de la quebrada se identificó procesos de erosión de laderas (figura 2), generando material suelto, que ante intensas lluvias pueden ser removidos, contribuyendo con la generación de procesos de flujos de lodo o detritos. El evento afectaría viviendas e infraestructura que se encuentran asentadas sobre la desembocadura de la quebrada.

Por estar la desembocadura cubierta por viviendas, la dirección del flujo que se genere se canalizaría por calles e ingresaría a viviendas.

Figura 2. Procesos identificados en el sector A.H. La Foresta y A.H. Villa Rica

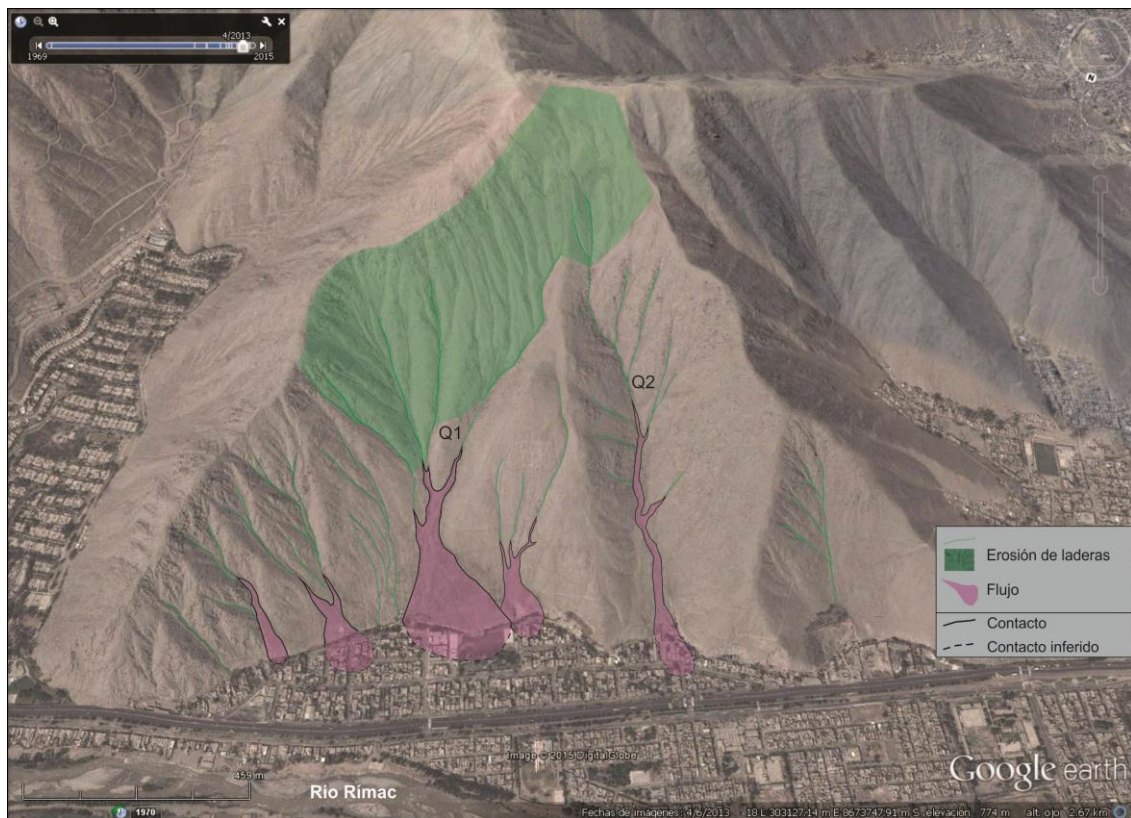
Se tienen dos quebradas Q_1 y Q_2 (figura 3), con las siguientes características:

En la cuenca de recepción de las quebradas, se ha identificado procesos de erosión de ladera, generando material suelto de fácil remoción, ante intensas lluvias podrían formar procesos de flujos de lodo, el cual se canalizaría por calles y viviendas.

En la figura 3. Se identificó el área de influencia que podría alcanzar el flujo, no se ha podido determinar el cauce actual por estar cubierto con viviendas.

La quebrada no tiene un desfogue definido.

Figura 3. Procesos identificados en el sector A.H. La Foresta y A.H. Villa Rica.

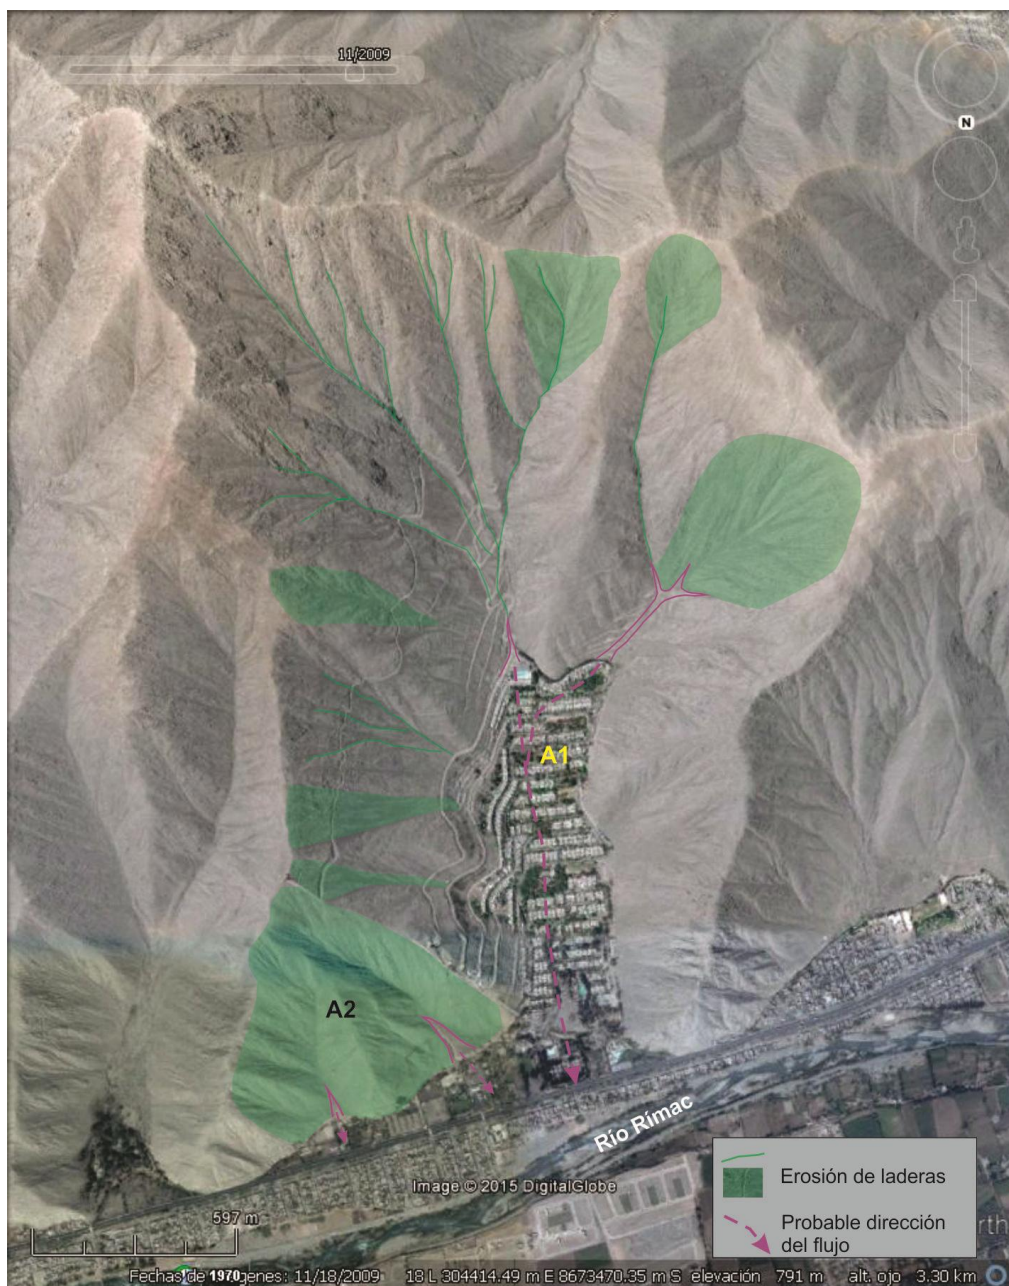
Para efectos explicativos se ha dividido en dos sectores: A_1 y A_2 . El primero corresponde a la quebrada principal (figura 4), el cauce tiene una longitud de 2100 m y ancho máximo de 280 m, con una diferencia de cotas de 800 m. Hacia la parte alta la quebrada se bifurca en dos ramales, el de la margen izquierda presenta mayores procesos de erosión de laderas que el de la derecha. Ante intensas lluvias excepcionales, los materiales sueltos van a removerse y generar flujos de lodo o detritos, el cual se canalizaría por las calles y viviendas.

En el área denominada como " A_2 ", la quebrada presenta dos ramales, en sus cuencas de recepción se ha identificado procesos de erosiones de ladera, ante lluvia excepcionales se pueden activar y generar procesos de flujos de lodo o detritos, que afectaría las viviendas ubicadas en la parte inferior.

Figura 4. Procesos identificados en la quebrada El Cuadro.

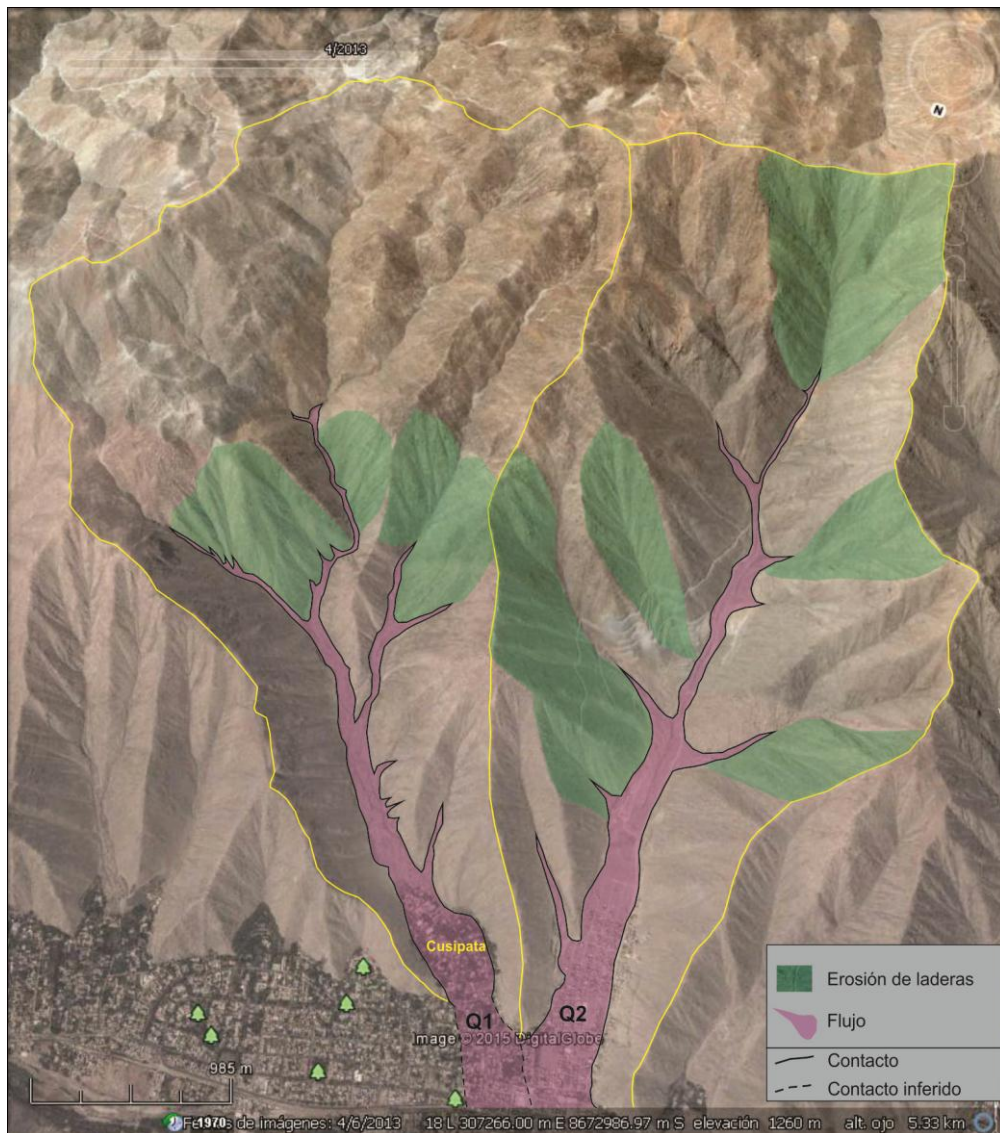
Se tienen dos quebradas, para efectos descriptivos se les ha denominado como Q₁ y Q₂ (figura 5), presenta las siguientes características:

En ambas quebradas se identificó procesos de erosiones de ladera (figura 5), generando material suelto (gravas, arena, limo y bloques), ante intensas lluvias van a ser desplazados cuesta abajo y formar procesos de flujos de lodo o detritos, este se canalizaría por calles y viviendas.

Figura 5. Procesos de movimiento en masa identificados en los sectores de Cusipata y Los Halcones.

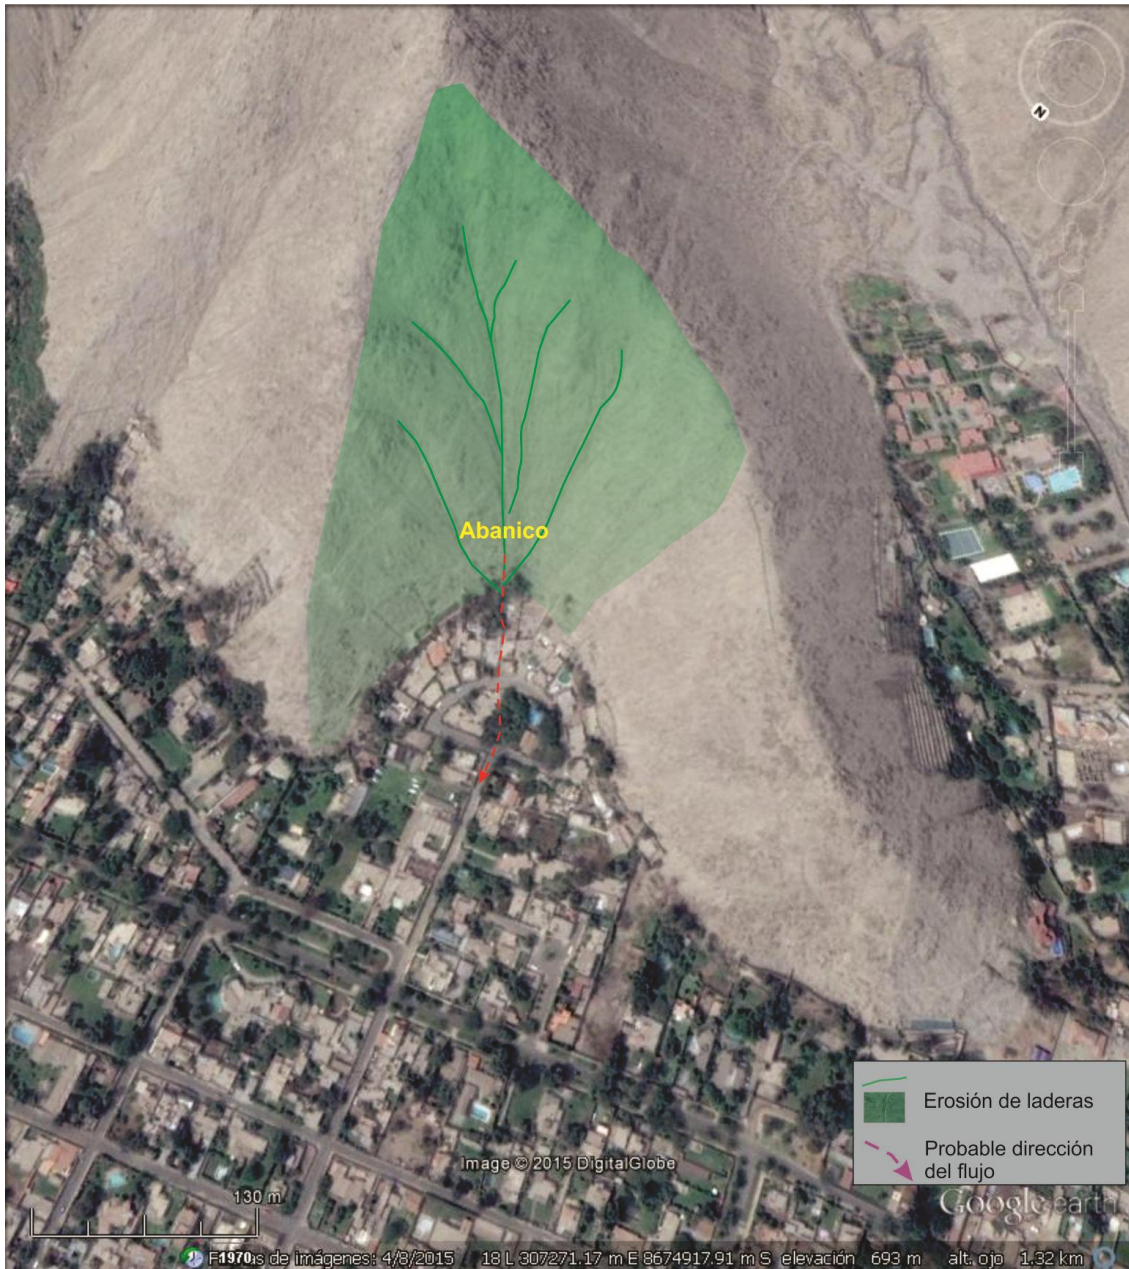
Este sector tiene una quebrada con una longitud máxima de 220 m, con diferencia de cotas de 150 m, presenta una amplia cuenca de recepción.

Se identificó procesos de erosiones de ladera (figura 6), generando material suelto de fácil remoción, ante intensas lluvias podría formar procesos de flujos de lodo o detritos. El flujo se canalizaría por calles y viviendas.

Figura 6. Sector Abanico, se muestran los procesos de erosiones de ladera.

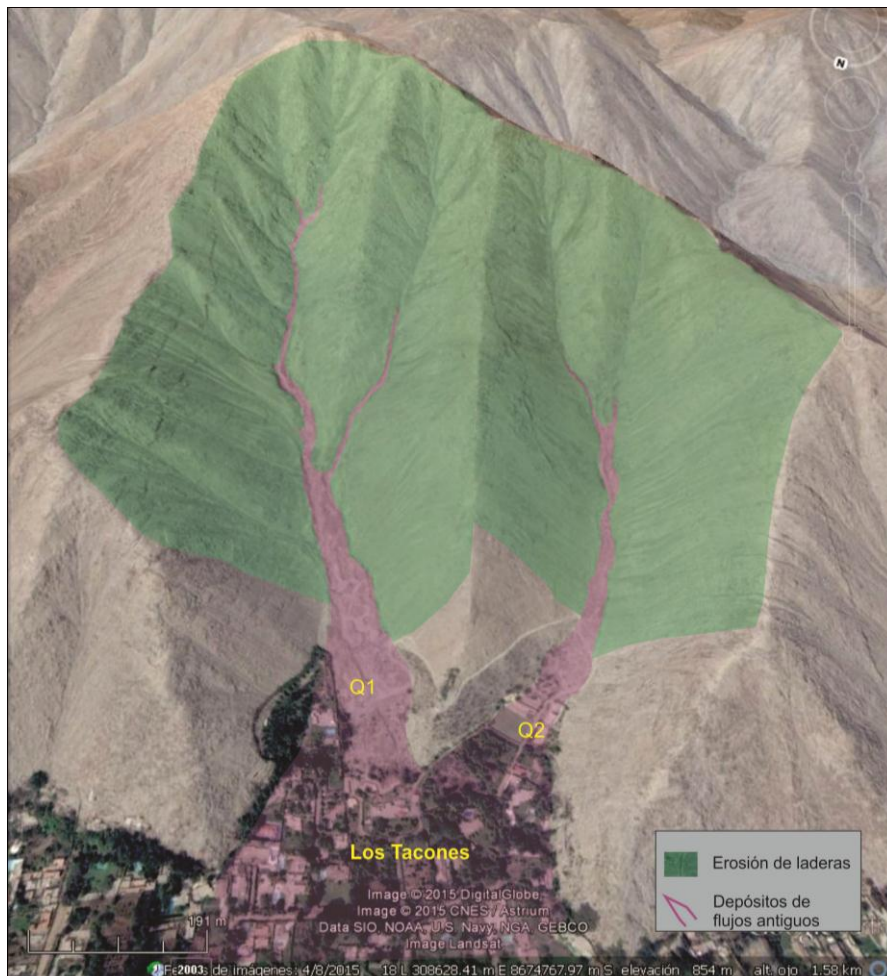
Los Tacones tiene la influencia de dos quebradas, para efectos descriptivos se les ha denominado como Q_1 y Q_2 (figura 6), que tienen las siguientes características:

En ambas quebradas se tienen procesos de erosiones de ladera (figura 6), generando material suelto de fácil remoción, ante intensas lluvias podría formar procesos de flujos de lodo o detritos, el cual se canalizaría por calles y viviendas.

En la imagen satelital, que corresponde a la quebrada afluente Q_1 , se observa que el cauce de la quebrada esta removido, posiblemente por la extracción de agregados (cantera). Esto ha generado material suelto, que sería fuente para la generación de flujos de lodo o de detritos.

Figura 6. Sector Los Tacones, se muestra los movimientos en masa que le afectan

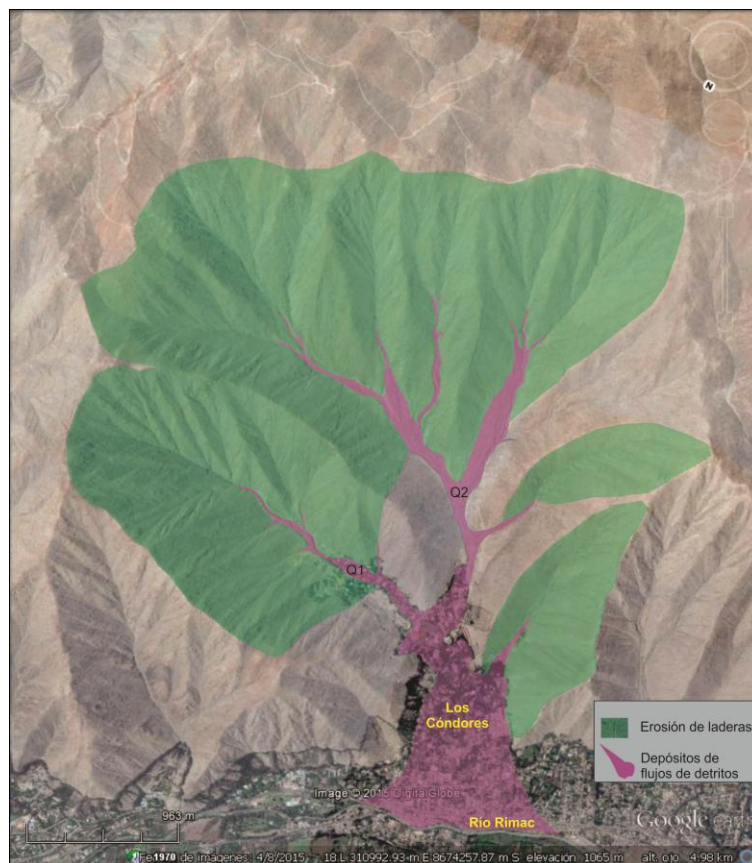
Este sector se encuentra bajo la influencia de dos quebradas, para efectos descriptivos se les ha denominado como Q_1 y Q_2 (figura 7), tienen las siguientes características:

En ambas quebradas se identificó procesos de erosiones de ladera (figura 7), generando material suelto de fácil remoción, ante intensas lluvias se formarían procesos de flujos de lodo o detritos, el cual se canalizaría por las calles y viviendas.

La quebrada afluyente Q_1 , presenta un solo ramal y la quebrada afluyente Q_2 , dos ramales bien definidos.

En el año 2012, en la quebrada Los Cóndores se presentaron flujos de lodo, afectaron a viviendas y tramo de la Carretera Central.

Figura 7. Sector Los Cóndores, en la cuenca de recepción se aprecian erosiones de ladera y el área de influencia de los flujos.

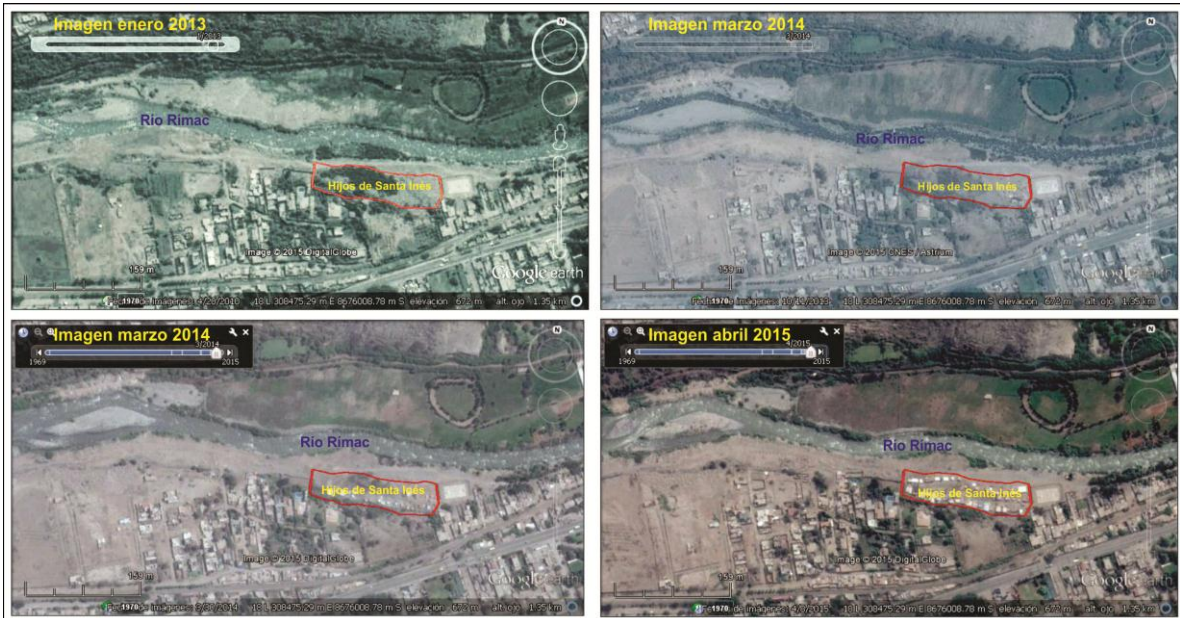
Por el análisis de las diferentes imágenes satelitales del Google Earth (figura 8), se aprecia que las viviendas recién aparecen entre marzo del 2014 y abril del 2015.

Figura 8. Comparaciones de imágenes satelitales de diferentes años.

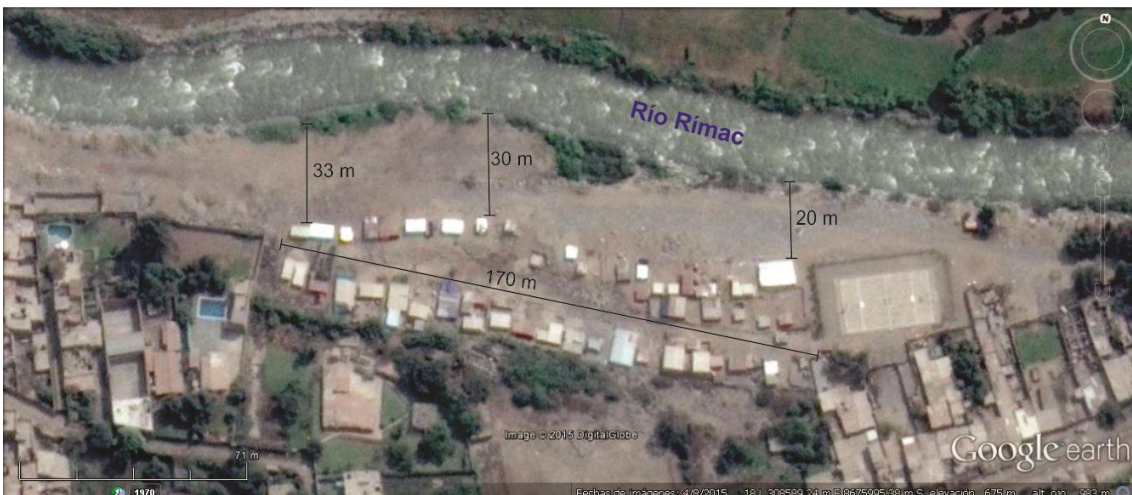
Este asentamiento dista al borde del cauce del río Rímac, una distancia entre 20 a 33 m, (figura 9).

Figura 9. Distancias entre el límite del asentamiento hacia el cauce del río Rímac.

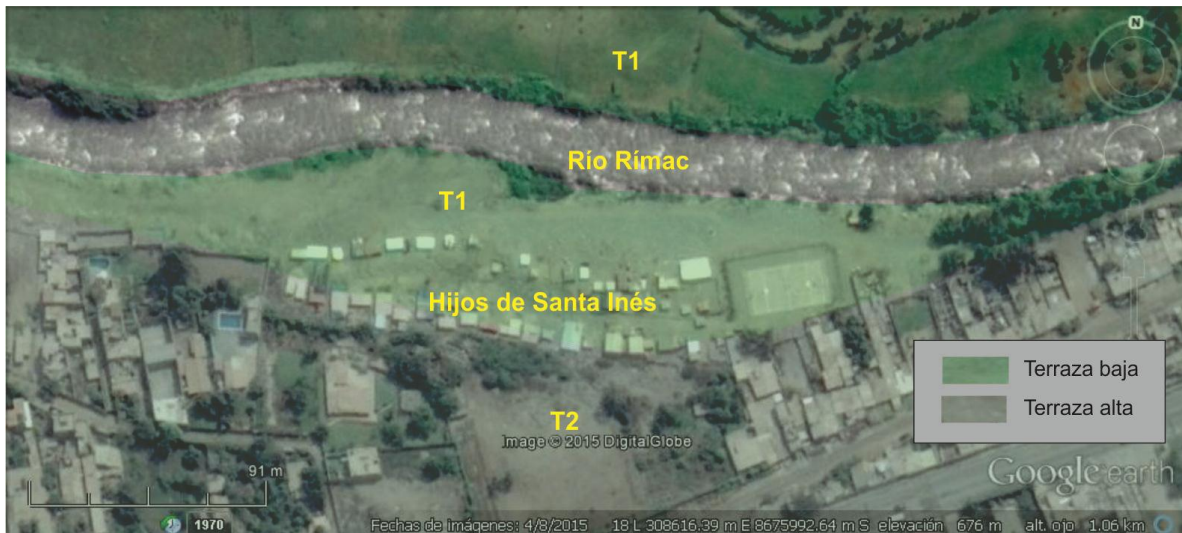
El sector geomorfológicamente se encuentra ubicado en una terraza baja (figura 10), que ante una crecida excepcional del río Rímac y de migrar el cauce hacia la margen izquierda, afectaría dicho asentamiento poblacional.

Figura 10. Terrazas del río Rímac, que han evolucionado a través del tiempo.

- d) Las inundaciones están relacionadas a crecidas del río Rímac, que podría ocasionarse por lluvias prolongadas o persistentes o intensas lluvias, por el Fenómeno del Niño u otros eventos extraordinarios. De darse este fenómeno y de migrar el cauce del río hacia la margen izquierda, afectaría al AA.HH. Hijos de Santa Inés. Por lo tanto esta zona debería ser reubicada, labor que debe ser implementada por la Municipalidad distrital de Chaclacayo.
