Dirección de Geología Ambiental y Riesgo Geológico
Opinión Técnica N° 3-2024

EVALUACIÓN DE PELIGROS GEOLÓGICOS POR FLUJO DE DETRITOS EN EL BARRIO INDUSTRIAL DE VILLA RICA

Departamento Pasco
Provincia Oxapampa
Distrito Villa Rica

Enero
2024

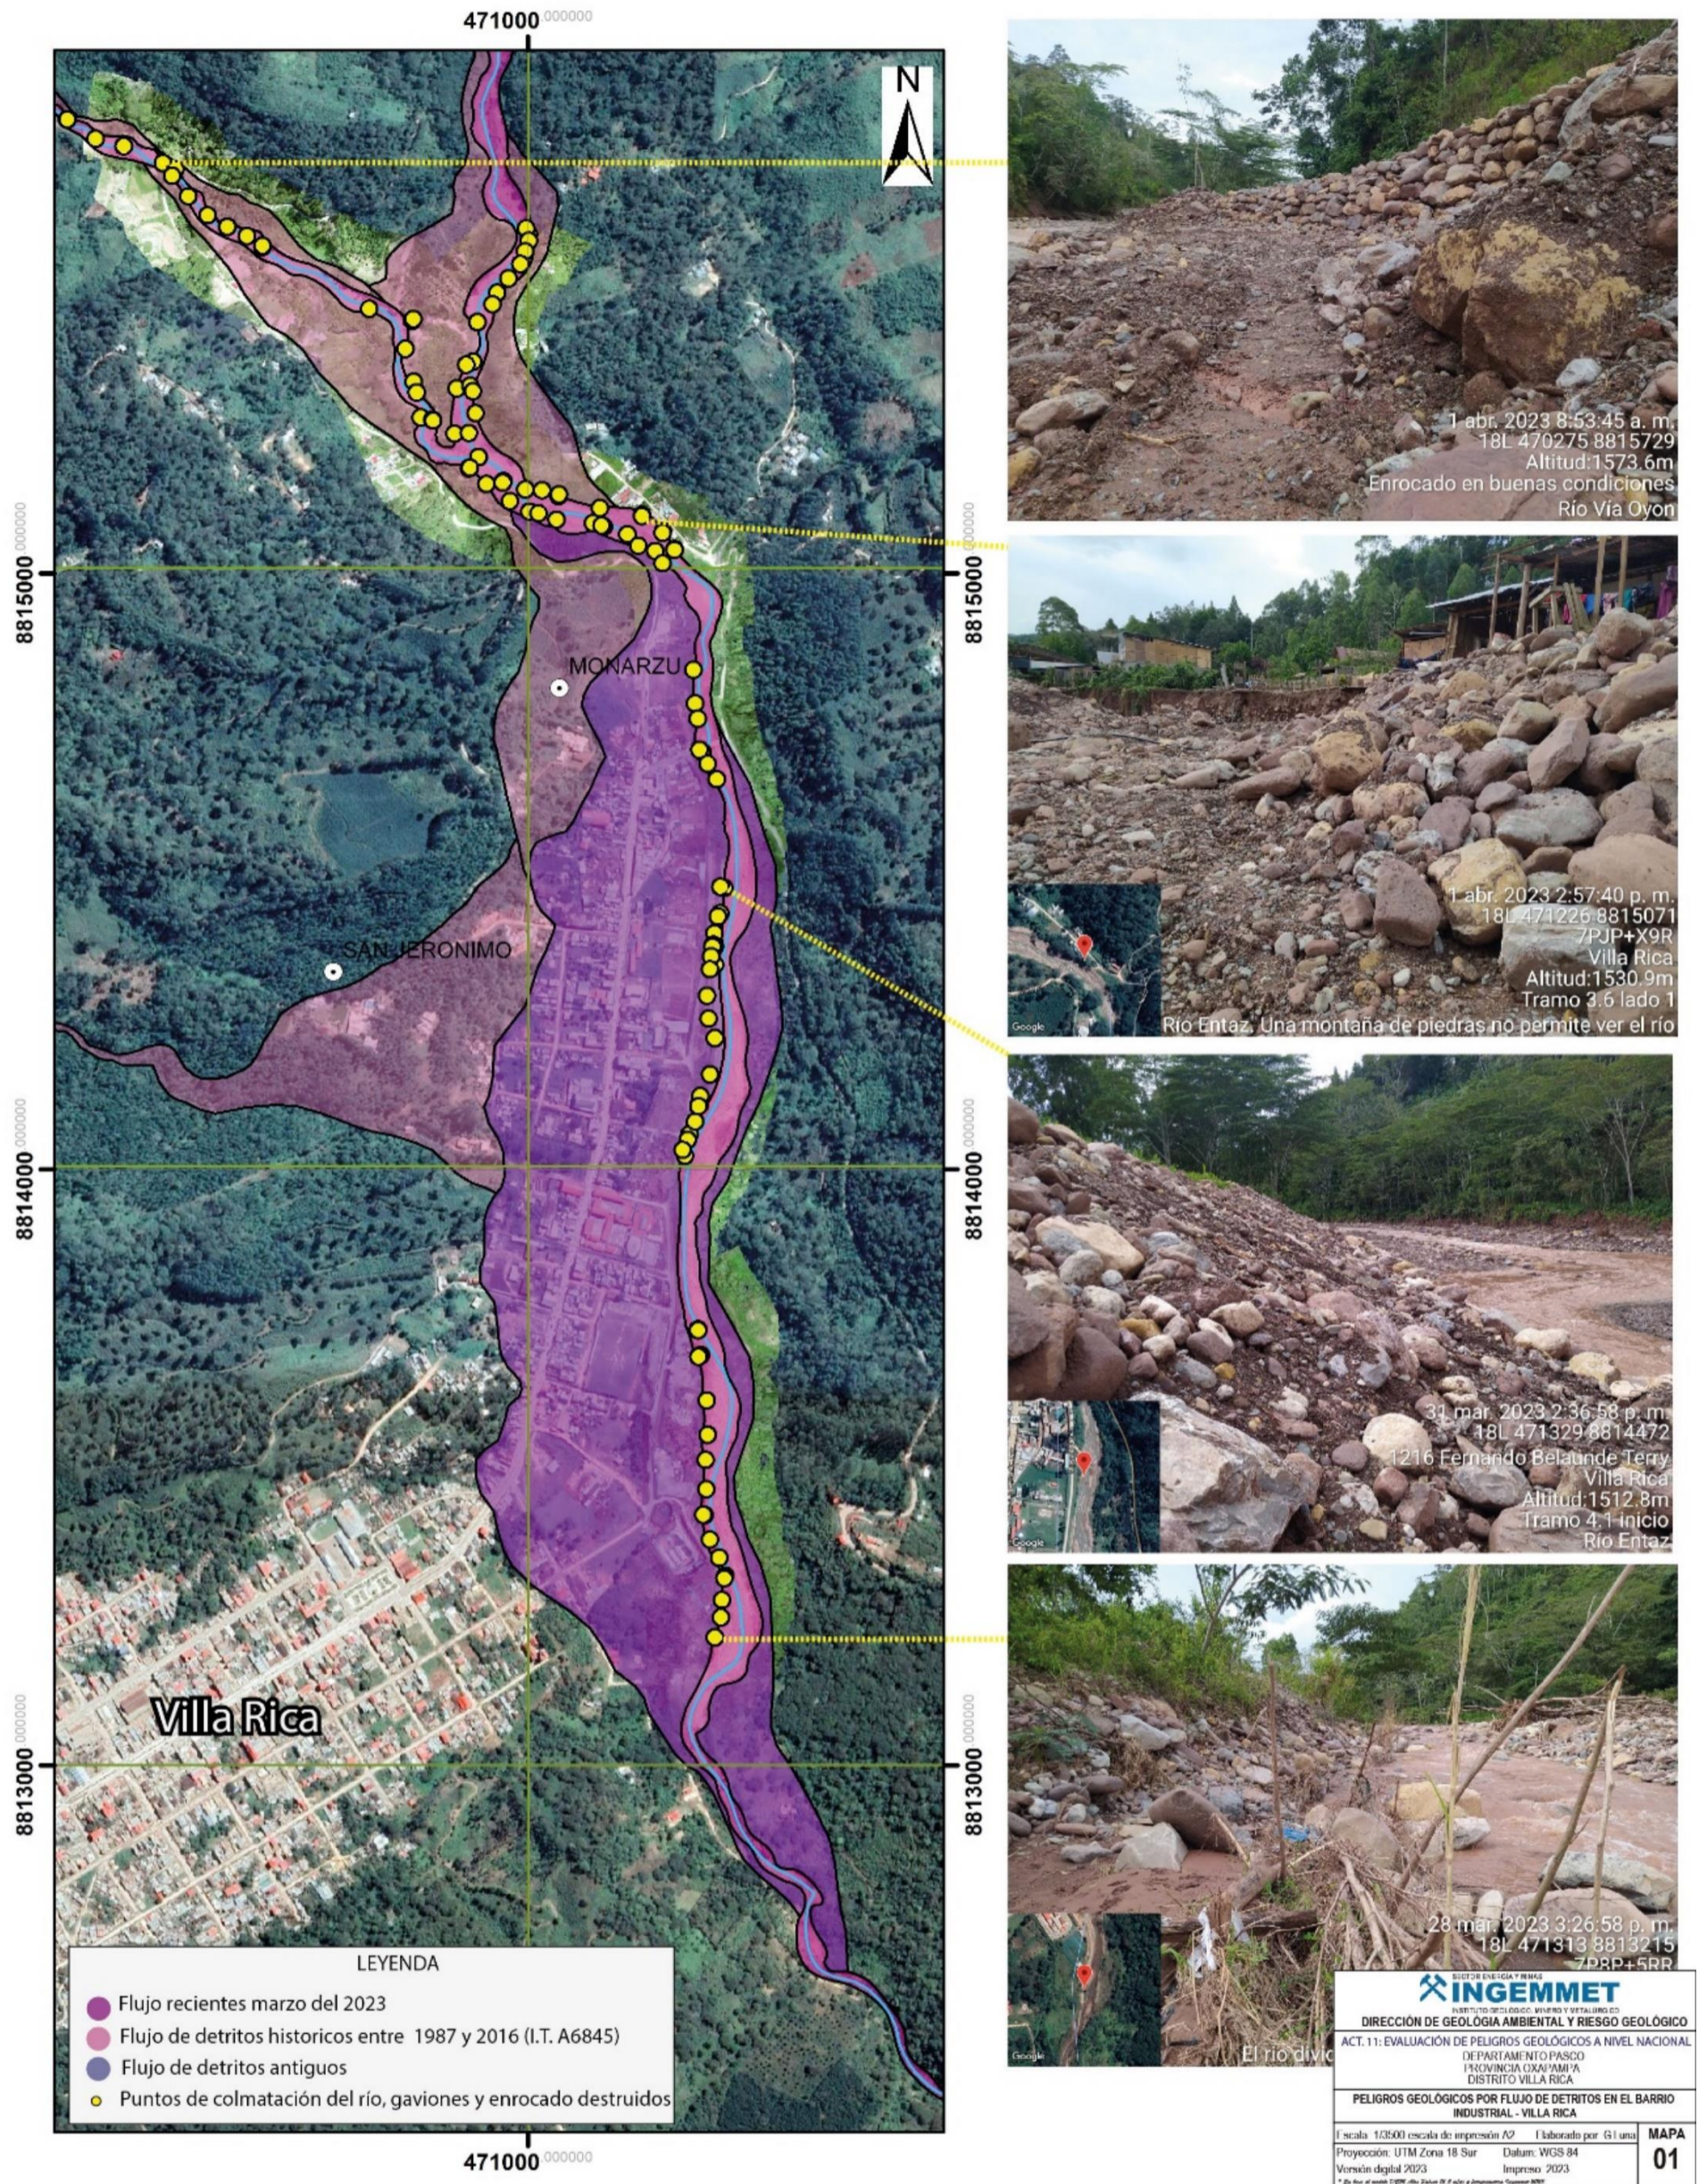
- e) En el año 2023, se desencadenaron flujos de detritos en los ríos Canal de Piedra, Yesu, Oyón y Entaz. Estos eventos provocaron daños significativos en las márgenes de los ríos, incluyendo la destrucción de muros de roca, gaviones, erosión de márgenes y colmatación del cauce. Los daños se registraron desde la coordenada E:470227, N:.8815761.39 hasta la coordenada E:471313, N:8813214, abarcando un total de 221 puntos a lo largo de la trayectoria afectada. La magnitud de los impactos indica la severidad de los flujos de detritos y destaca la importancia de evaluar y gestionar los riesgos asociados con eventos climáticos extremos en la zona afectada (ver cuadro 2 y figura 8).

Figura 8. Cartografiado de peligros geológicos por flujo de detritos en el Barrio Industrial – Villa Rica.

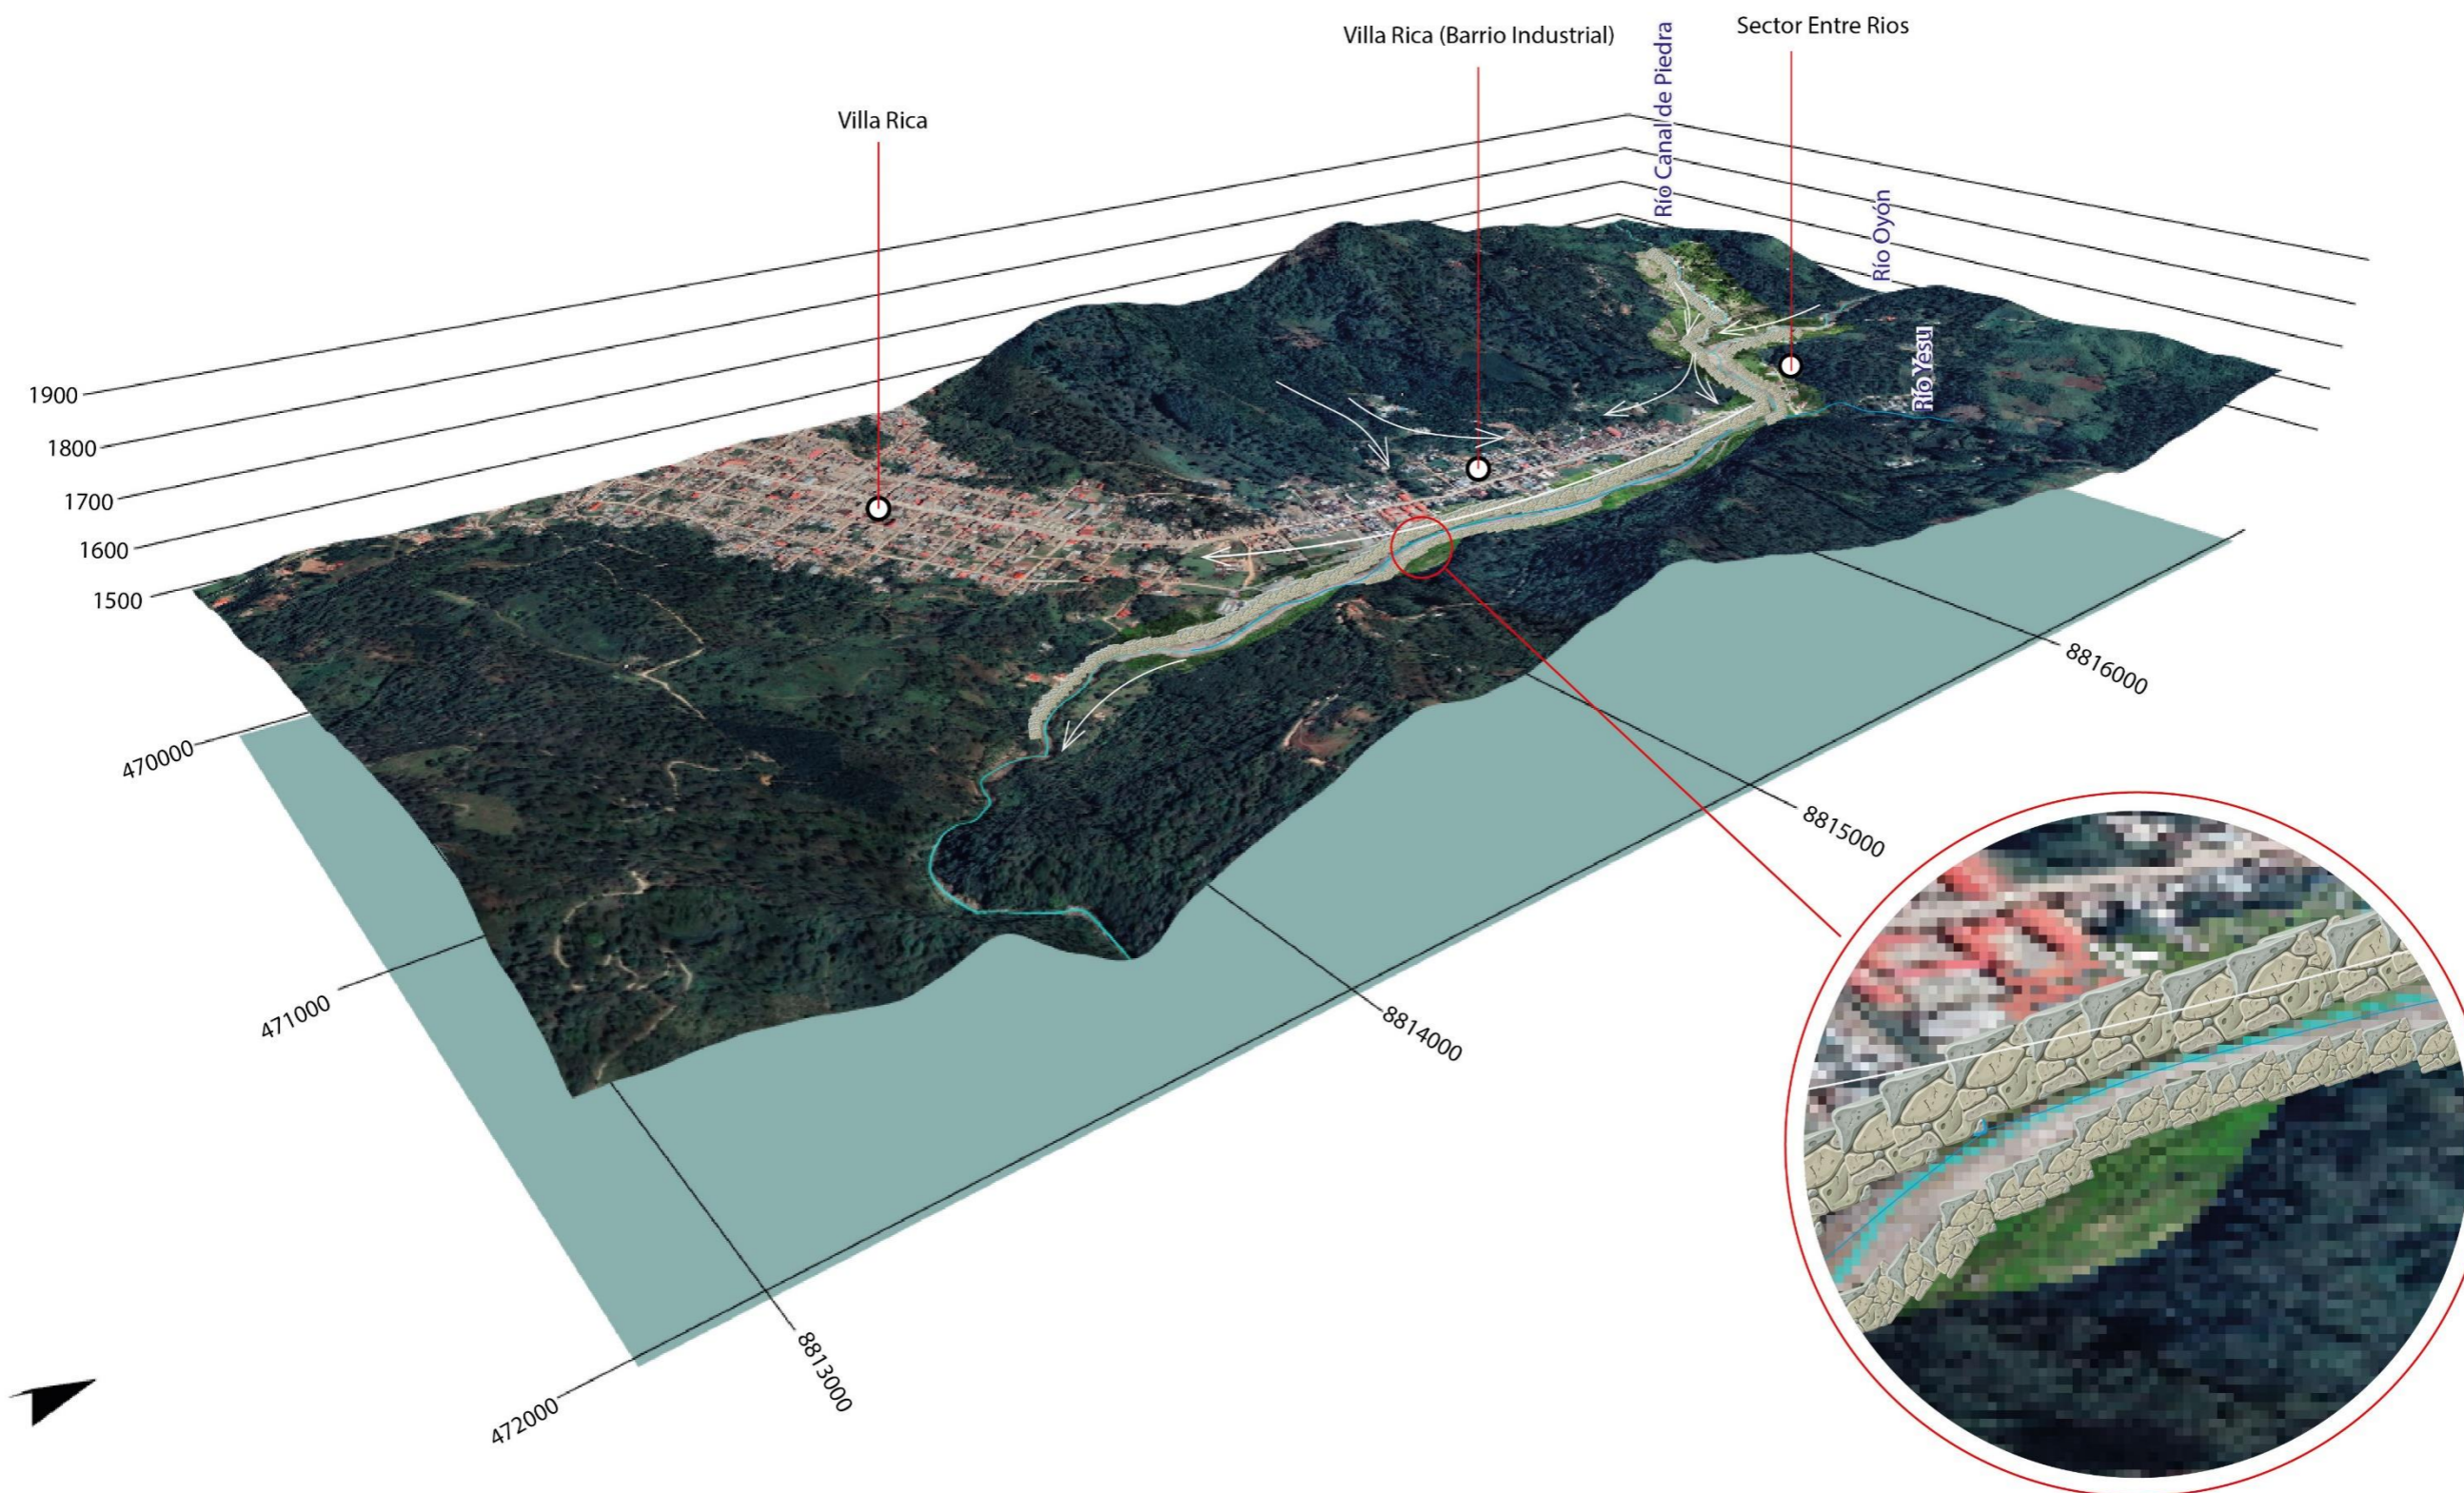
Figura 10. Esquema de la disposición de Muros de contención que deberían instalarse en las márgenes de los ríos Canal De Piedra, Oyón, y Entaz en el Barrio Industrial – Villa Rica en formato 3D.

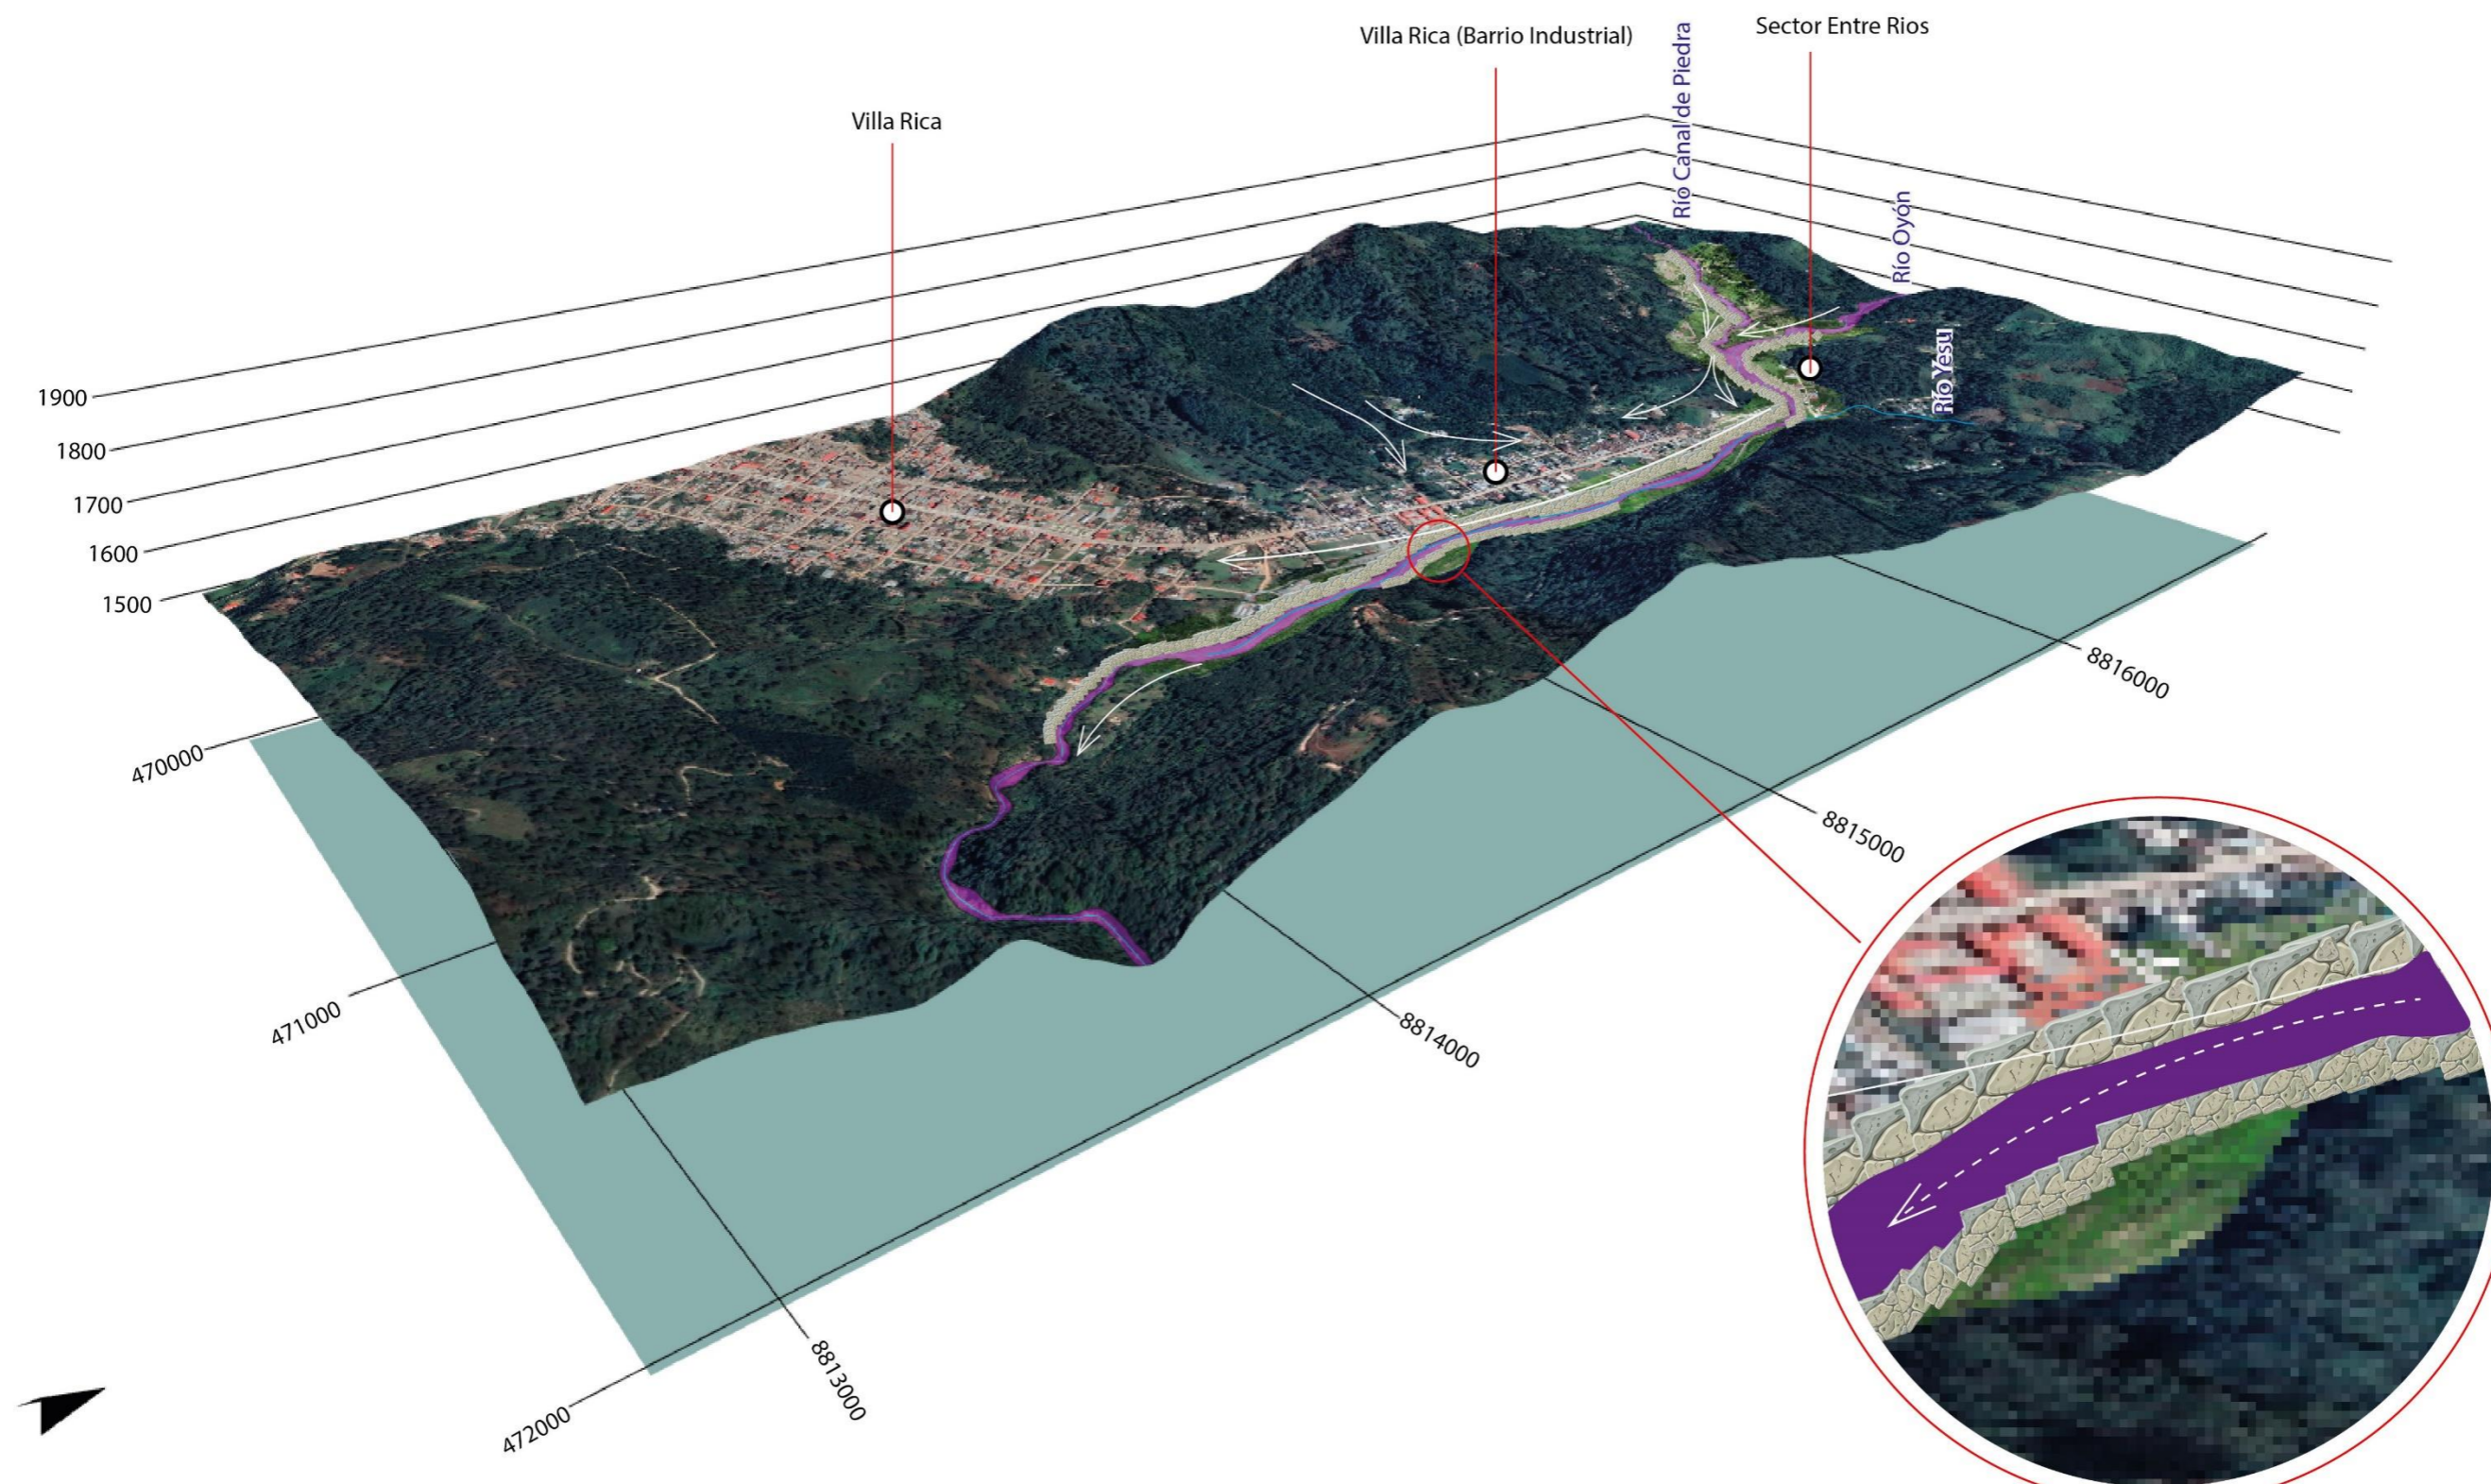
Figura 11. Resultados esperados de funcionamiento de muros de contención que deberían instalarse en las márgenes de los ríos Canal De Piedra, Oyón, y Entaz en el Barrio Industrial – Villa Rica en formato 3D.

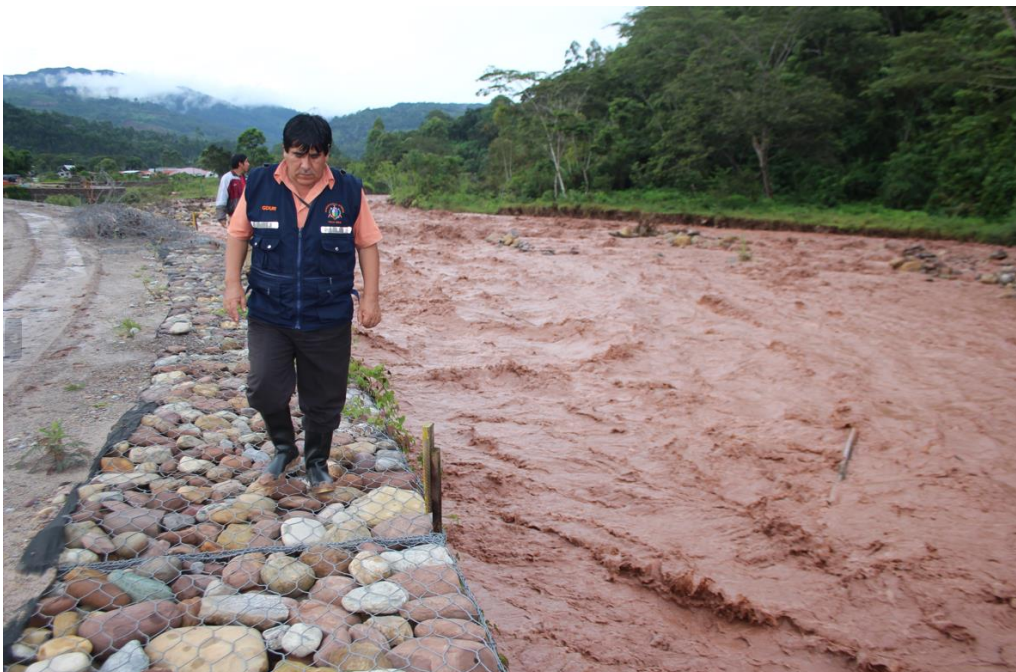
Fotografía 2. Crecida en el río Entaz Barrio Industrial – Villa Rica. Muestra el funcionamiento de los gaviones.

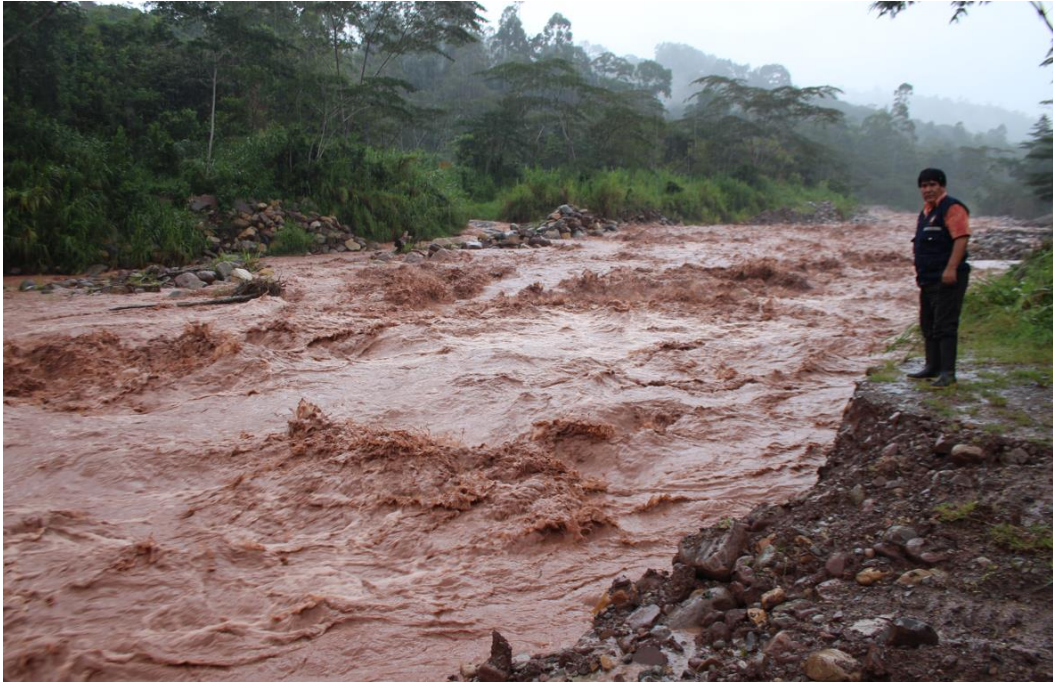
Fotografía 3. Crecida en el río Entaz Barrio Industrial – Villa Rica. Muestra erosión en las márgenes del río.

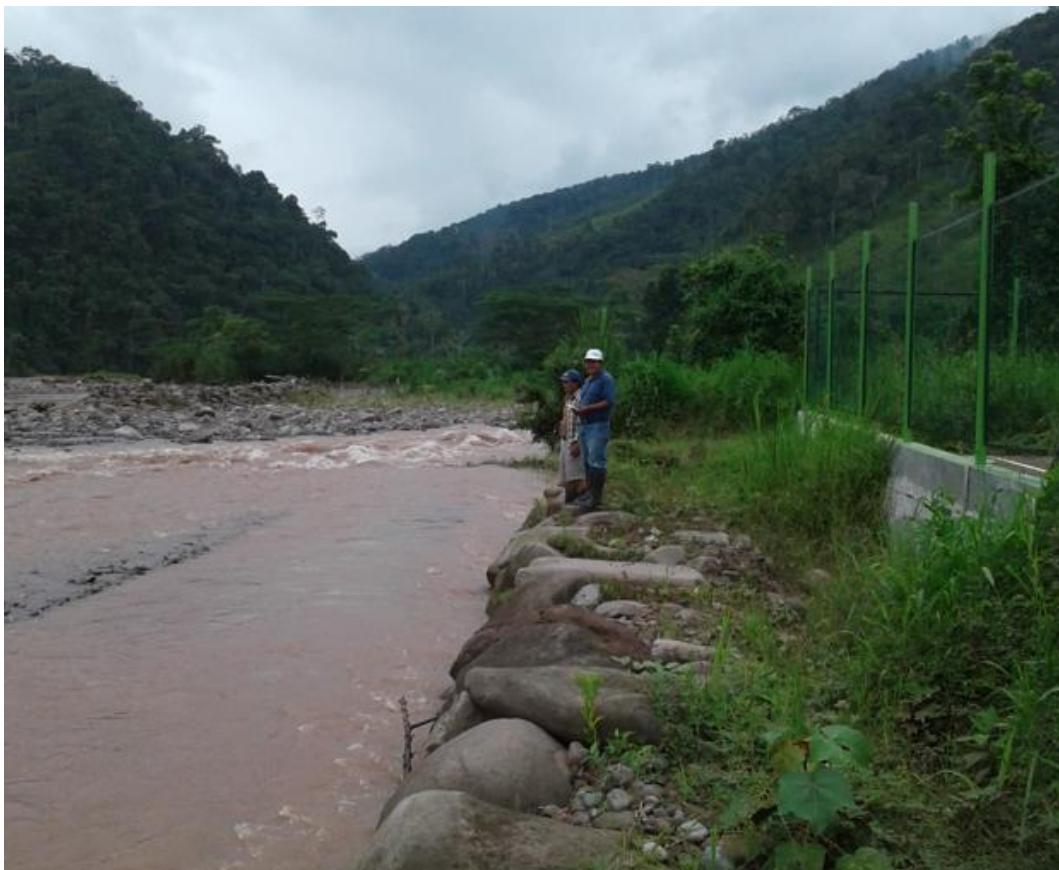
Fotografía 4. Crecida en el río Entaz Barrio Industrial – Villa Rica. Muestra el funcionamiento de enrocado.

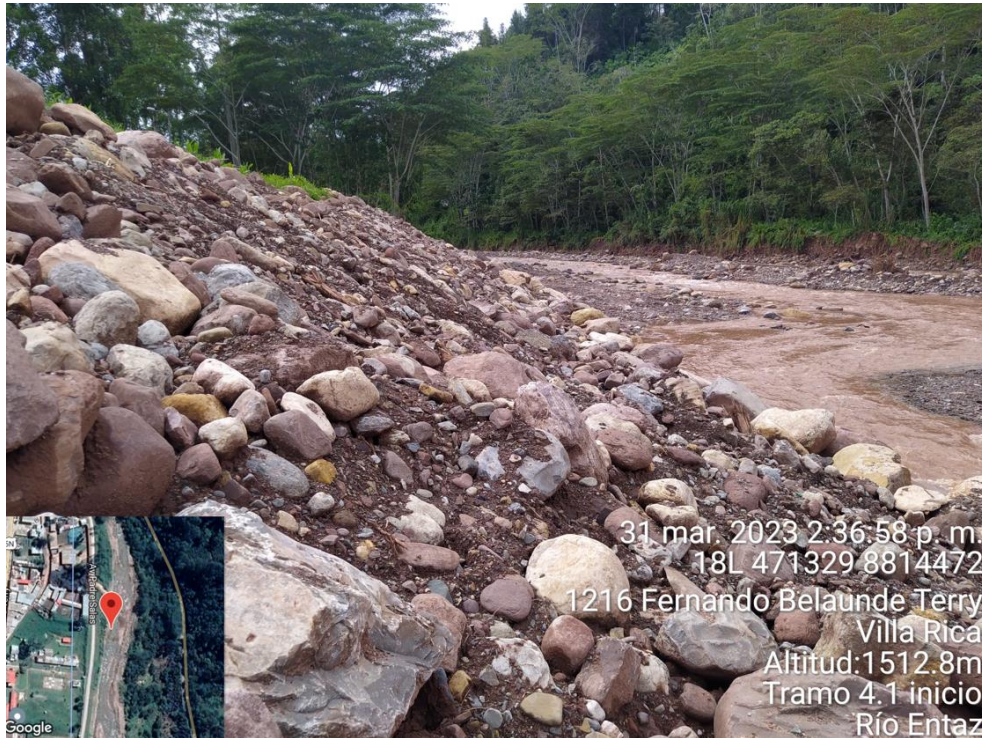
Fotografía 5. Colmatación del río en el Área 1.1, lado 1

- d) Realizar la descolmatación periódica para eliminar sedimentos y detritos acumulados en el lecho del río y en las márgenes.
- e) Instalar sistemas de retención de sedimentos, como trampas de sedimentos y presas de retención, para capturar material antes de que alcancen pueblos, infraestructura y áreas de cultivo aguas abajo.

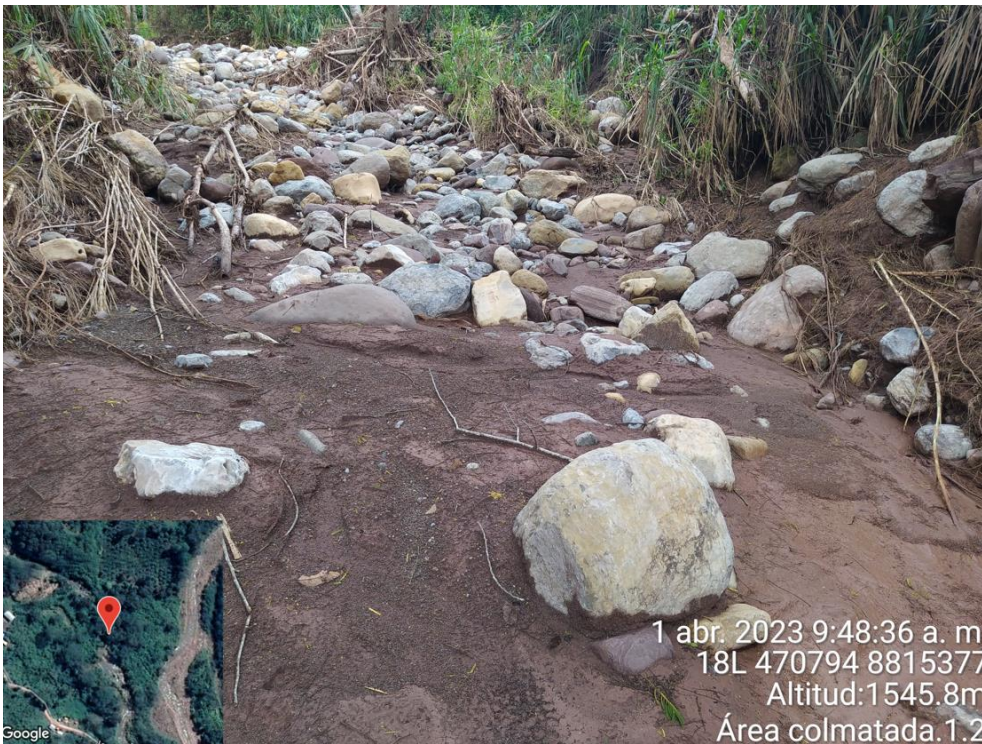
Fotografía 6. Colmatación del río en el Área 1.2, lado 1

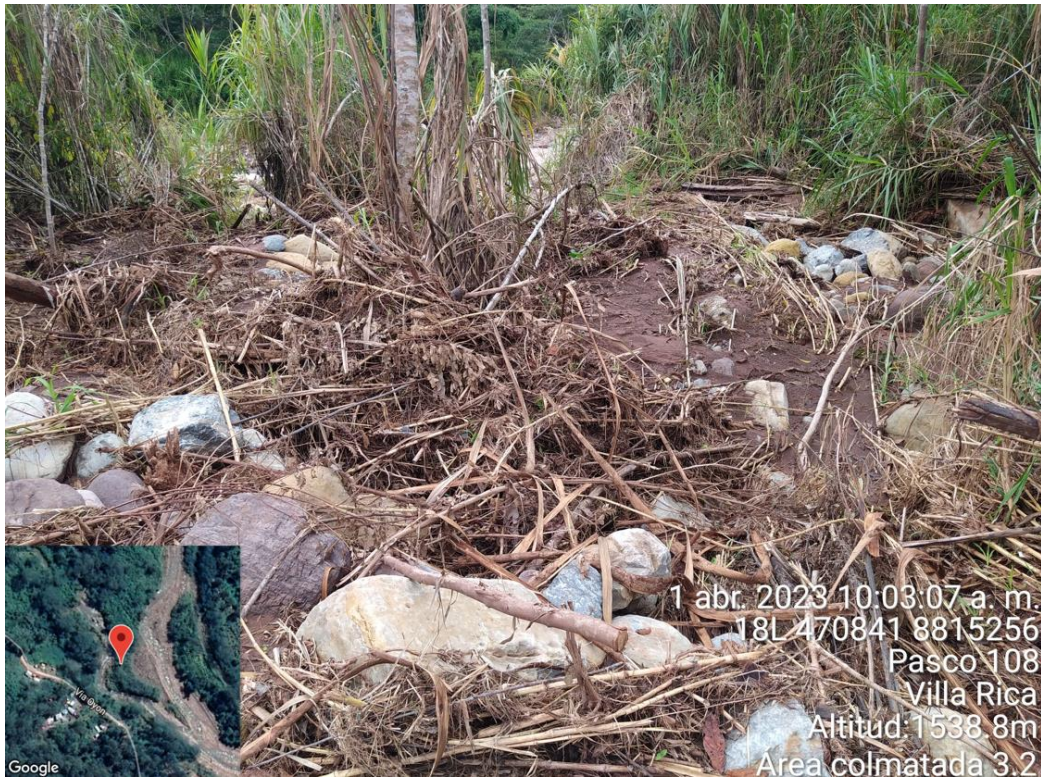
Fotografía 7. Colmatación del río en el Área 3.2.

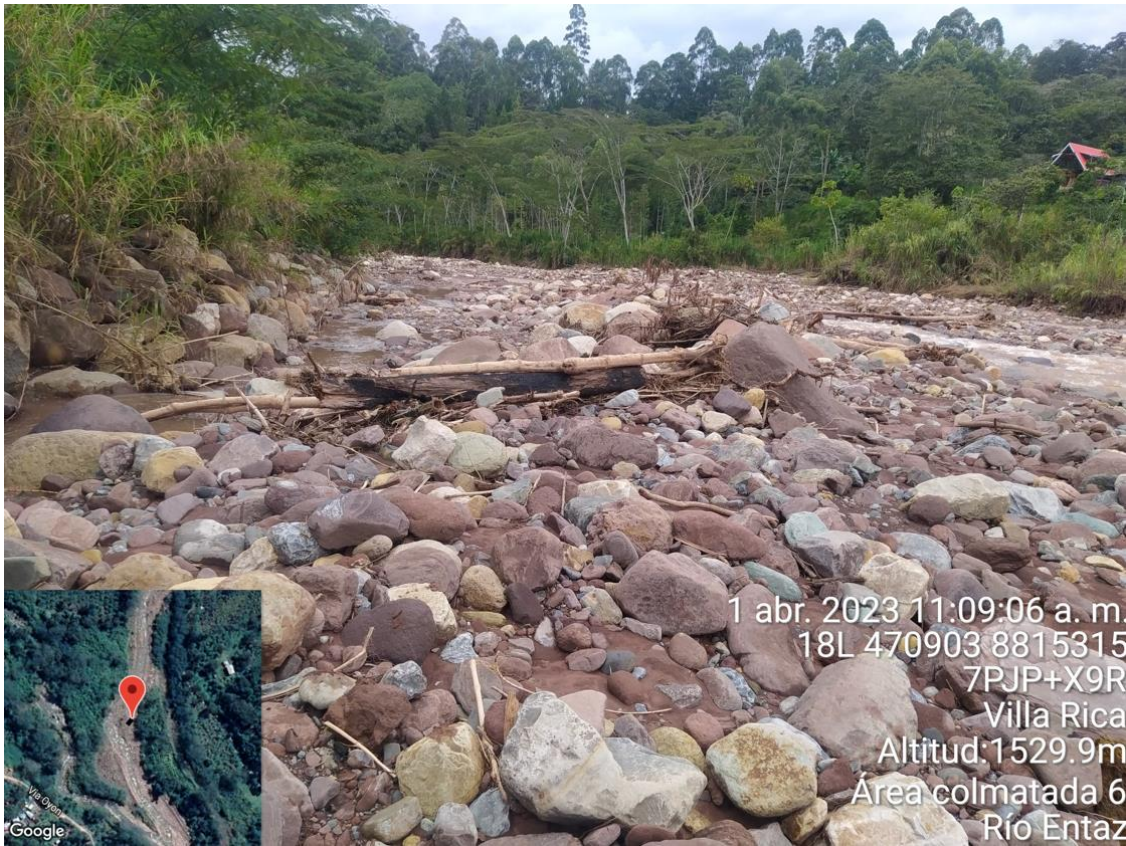
Fotografía 9. Colmatación del río en el Área 7.2, lado derecho

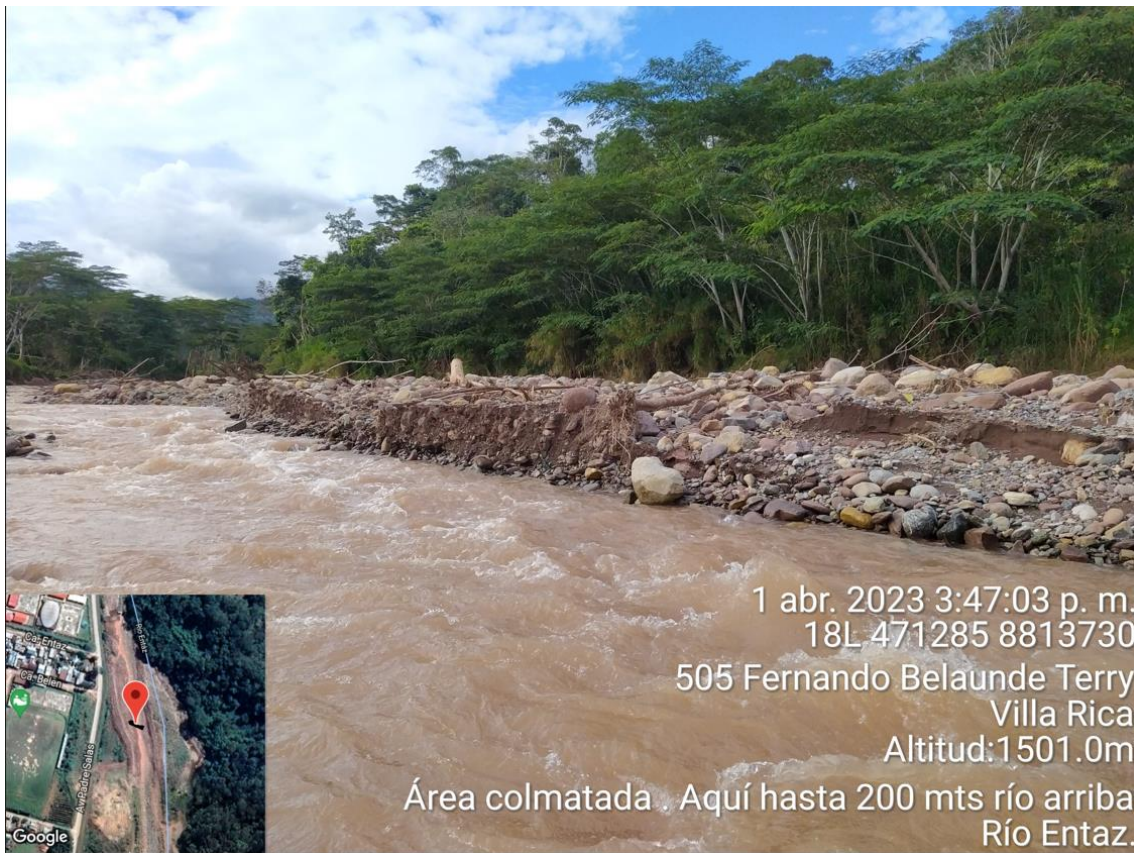
Fotografía 10. Colmatación del río en el Área 8.2, lado derecho
