**Informe Técnico N° A7470**

# EVALUACIÓN DE PELIGROS GEOLÓGICOS EN EL CASERÍO MILLHUISH

Región Ancash  
Provincia Huari  
Distrito San Marcos

ENERO  
2024

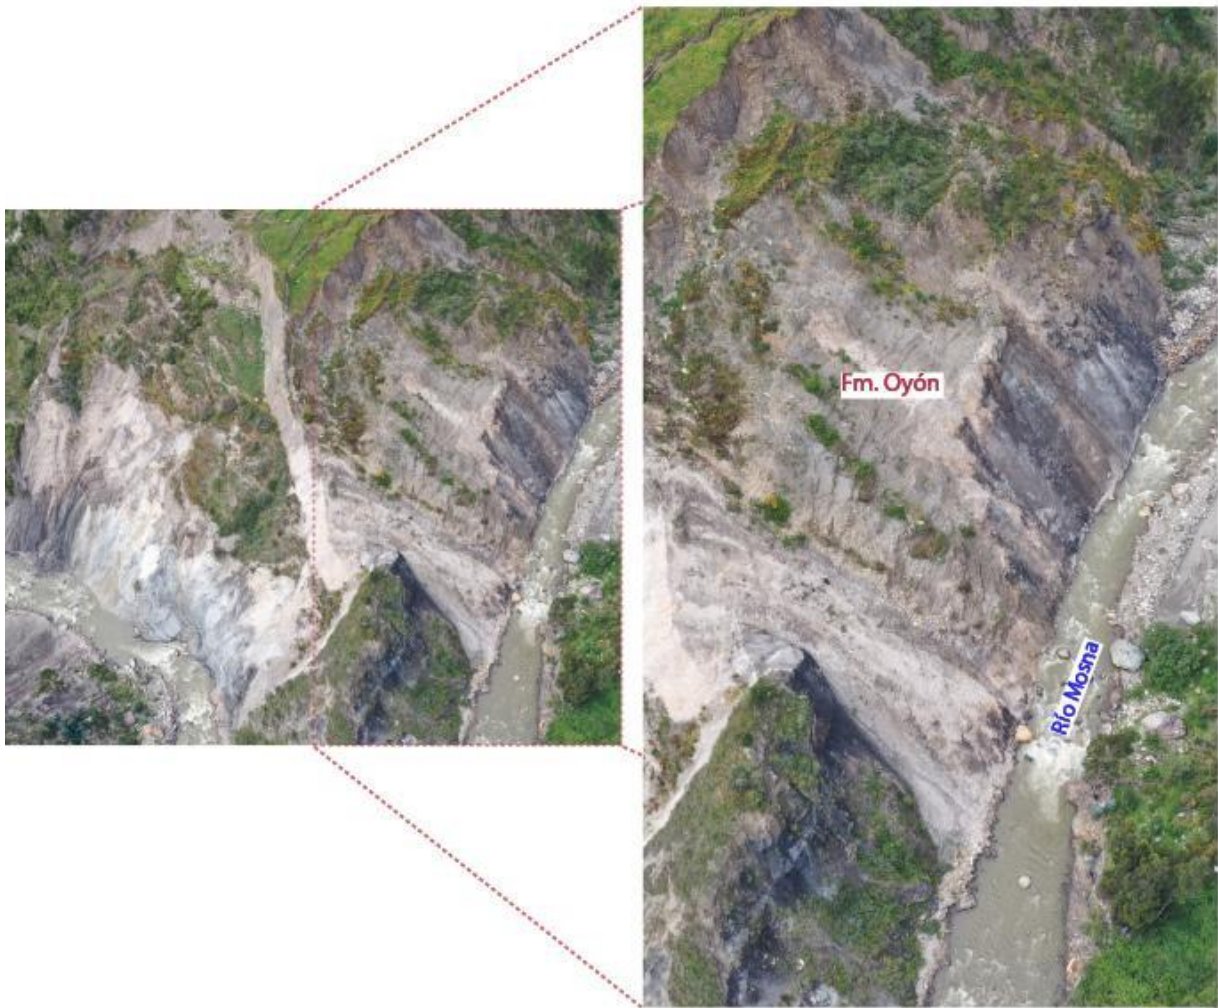
Según la clasificación de la ISRM, el grado de fracturamiento van desde MODERADAMENTE FRACTURAS a MUY FRACTURADAS, el grado de meteorización corresponde a MUY METEORIZADAS (IV), la alteración de los materiales es de tipo ALTAMENTE DESCOMPUESTA, conservándose la fábrica original. Los granos minerales están sin alterar, pero la roca es friable.

**Figura 7.** Se aprecia Lutitas carbonosas al pie de la ladera de Millhush corresponden diente a la Formación. Oyón.

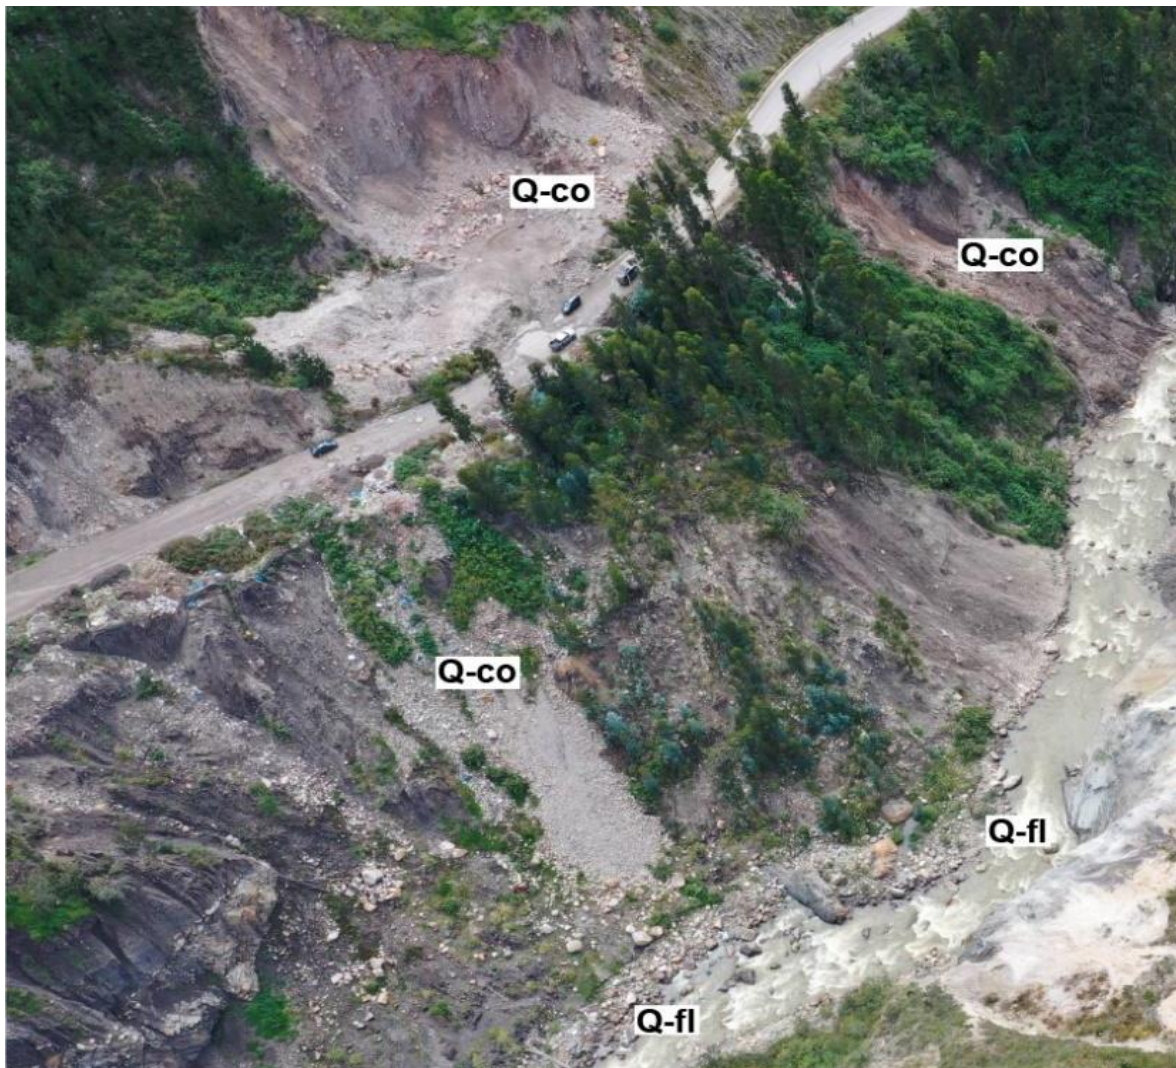
Son depósitos inconsolidados, compuestos por bloques y gravas no consolidadas, heterométricas angulosas de origen sedimentario (areniscas cuarzosas, limoarcillitas y calizas), dentro de una matriz areno limosa, con escasa cohesión, plasticidad media e inestables, presentan malas características geotécnicas y se consideran suelos no competentes, susceptibles a la generación de movimientos en masa. Por las evidencias que presentan se cataloga como zona inestable (figura 8).

**Figura 8.** Depósitos coluviales ubicados en la ladera de la margen izquierda del río Mosna y depósitos fluviales en el curso principal del río.

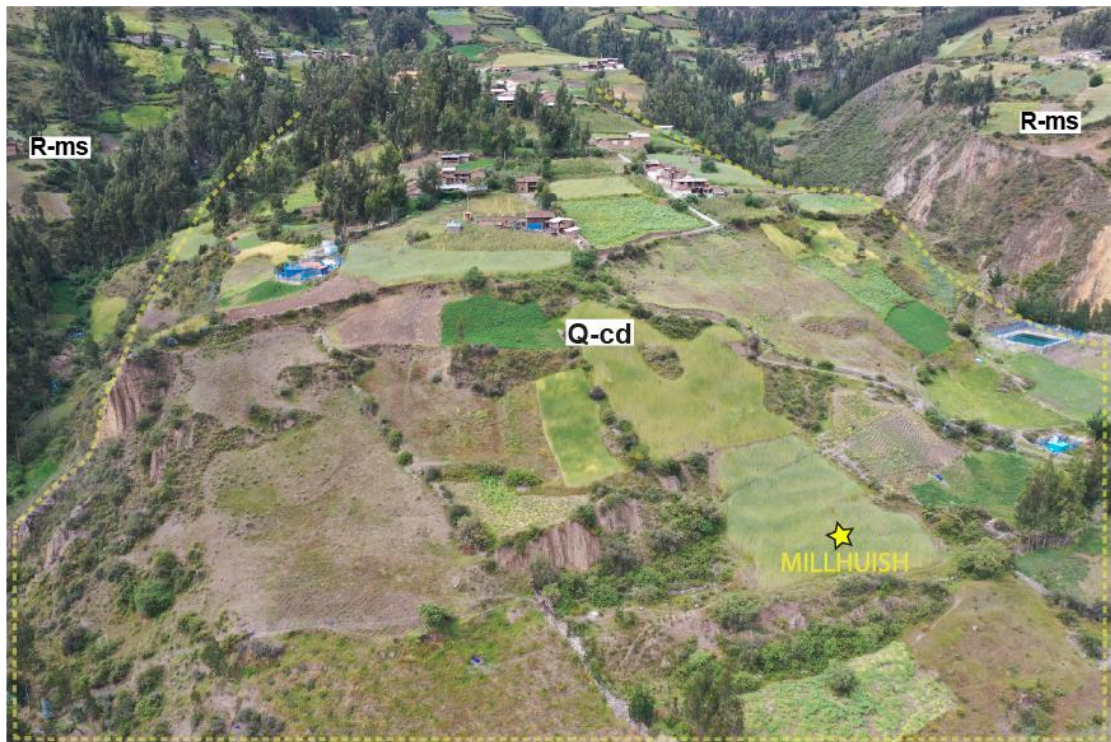
En el caserío Millhuish están compuestos por fragmentos líticos, angulosos a subangulosos con diámetros que varían de 0.01 a 0.20 m envueltos en matriz de arenas medias a gruesas con contenidos de limos y arcillas. Presentan cohesión y plasticidad media, son inestables, de malas características geotécnicas y se consideran suelos no competentes, susceptibles a la generación de movimientos en masa. Por las evidencias que presentan se cataloga este depósito como una zona inestable (figura 9).

Figura 9. Vista aérea del Caserío de Millhuish que está ubicado sobre un depósito coluvio-deluvial.

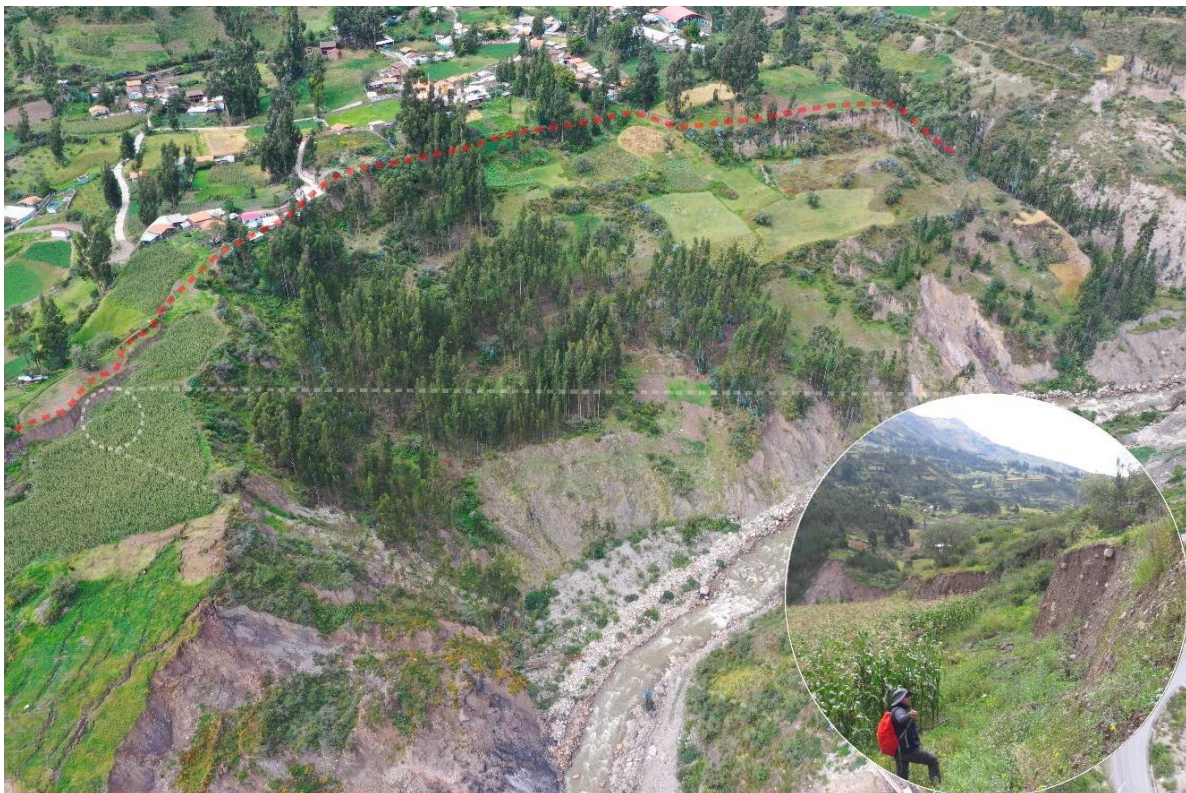
**Figura 14.** Vista aérea del deslizamiento rotacional, la línea roja punteada refleja la corona del deslizamiento, arriba se observa el caserío de Millhuish. De líneas blancas una aproximación del escarpe que tienen alturas desde 5 m. hasta los 15 m. y una longitud aproximada de 1 km.

- Estado de la actividad del movimiento: Activo (retrogresivo)
- Movimiento en masa de tipo: Deslizamiento rotacional.
- Forma de la escarpa principal: Semicircular.
- Superficie de rotura: Semicircular y alargada.
- Longitud de la mayor grieta (horizontal): 0.40 m.
- Saltos de grietas (vertical): 15 m.
- Saltos paralelos a la escarpa inicial (ortogonal a horizontal): 2 m.

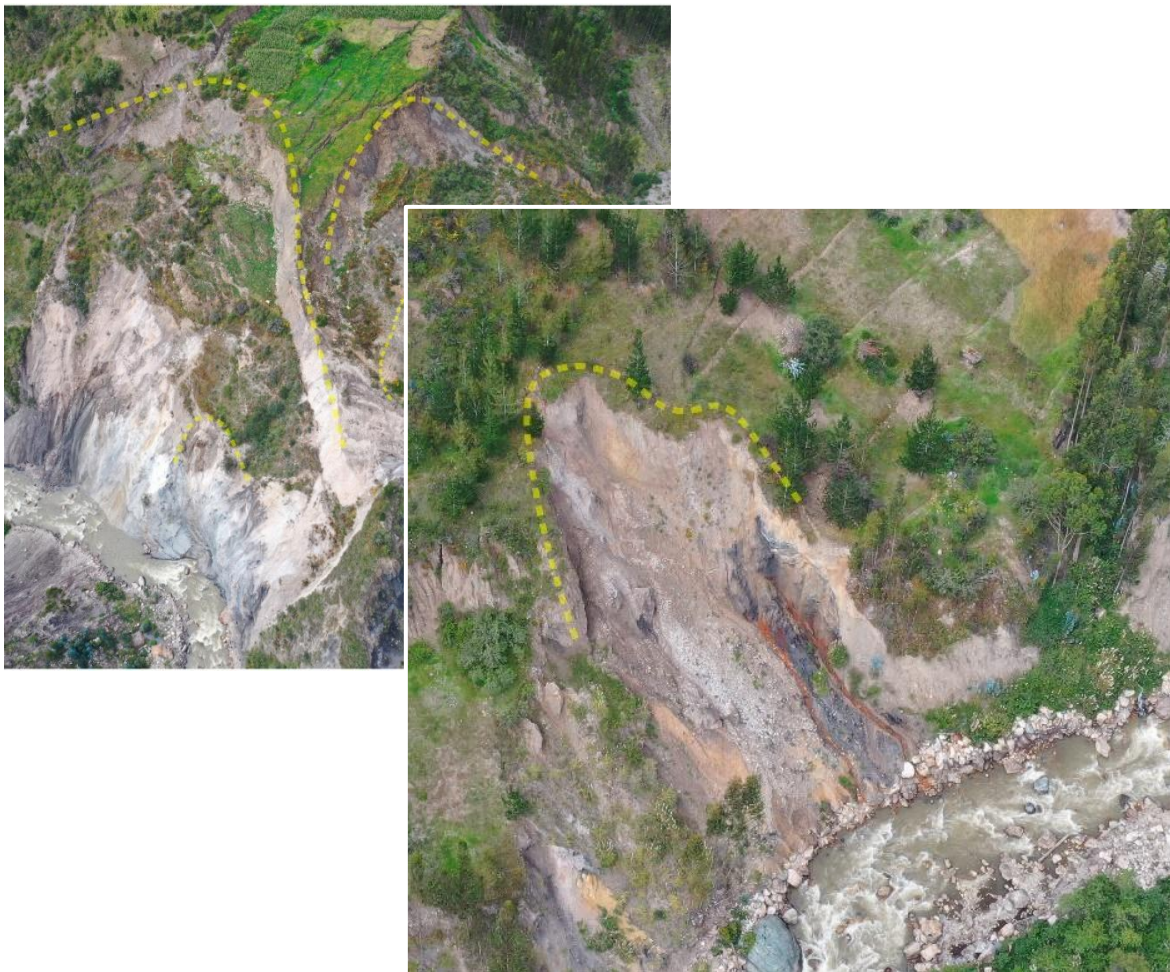
**Figura 15.** Vista de los derrumbes, el colapso del material llega al río Mosna. En la imagen inferior de rojo se observa alteración de material alrededor de las ventanas de carbón, ello por acción del agua que aflora en este punto.

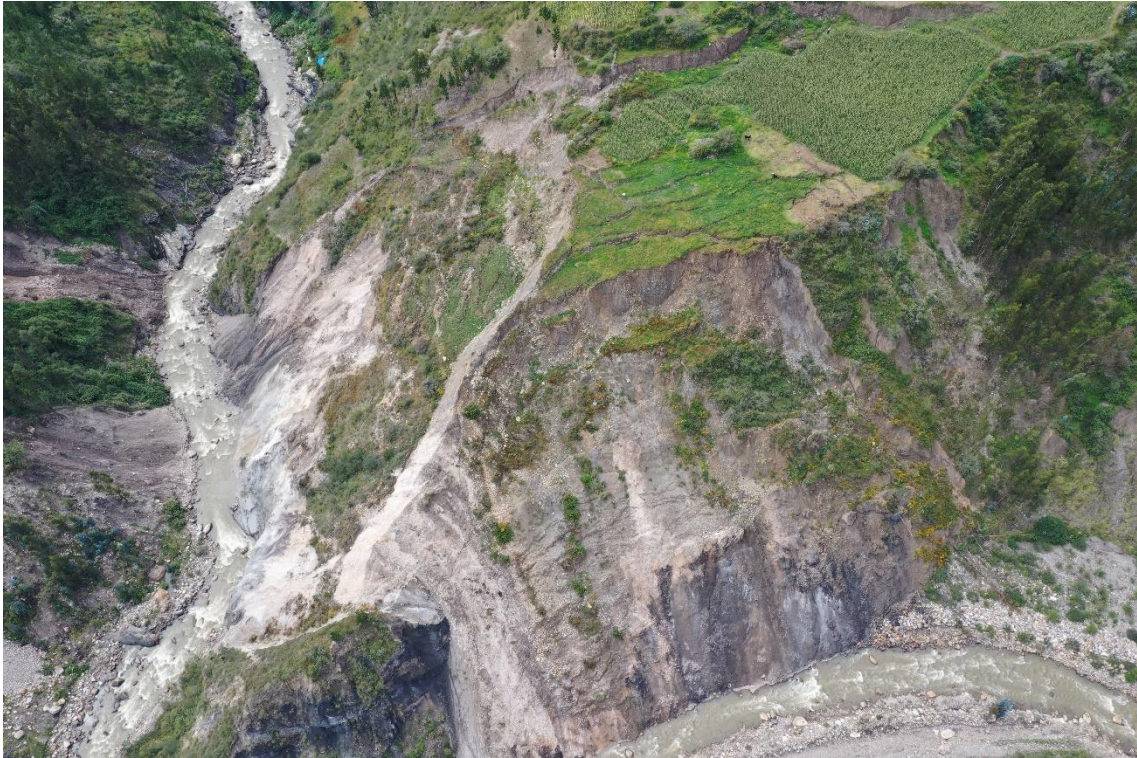
Fotografía 1: Vista aérea de la margen derecha del río Mosna, se observan agrietamientos en los depósitos de suelo, los suelos en contacto con la Formación Oyón.

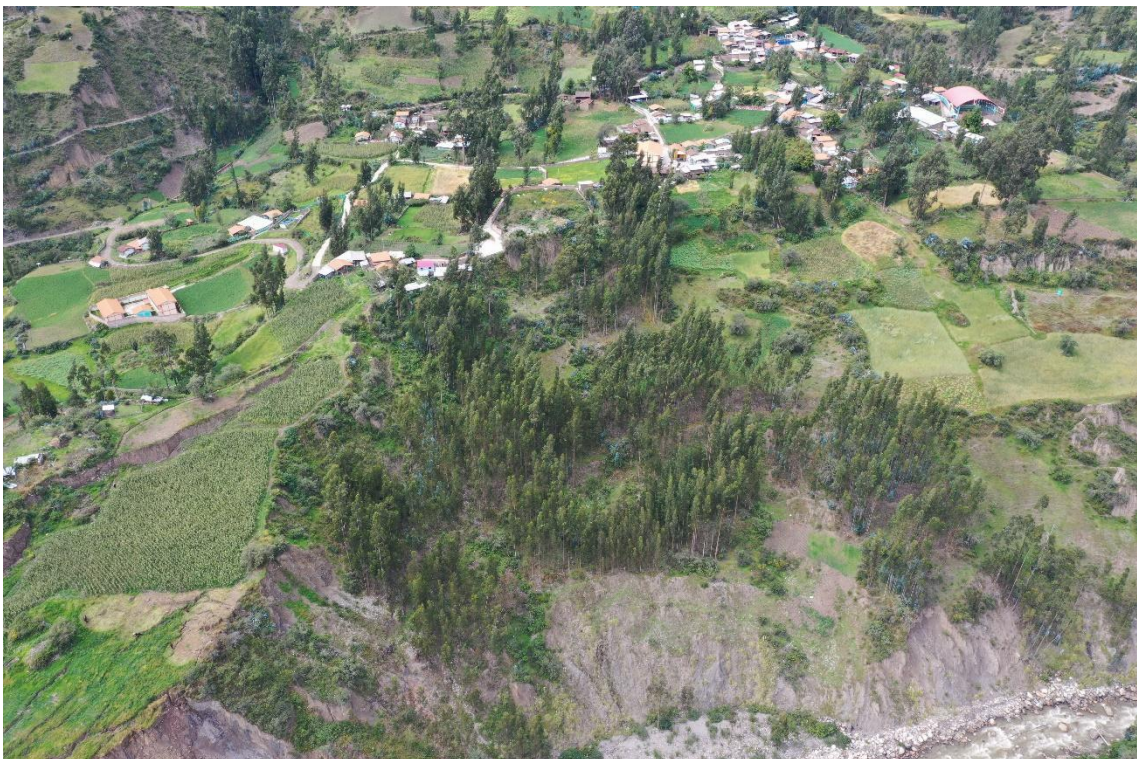
Fotografía 2: Vista aérea de la margen derecha del río Mosna, se observa el Caserío de Millhuish detrás del escarpe del deslizamiento.

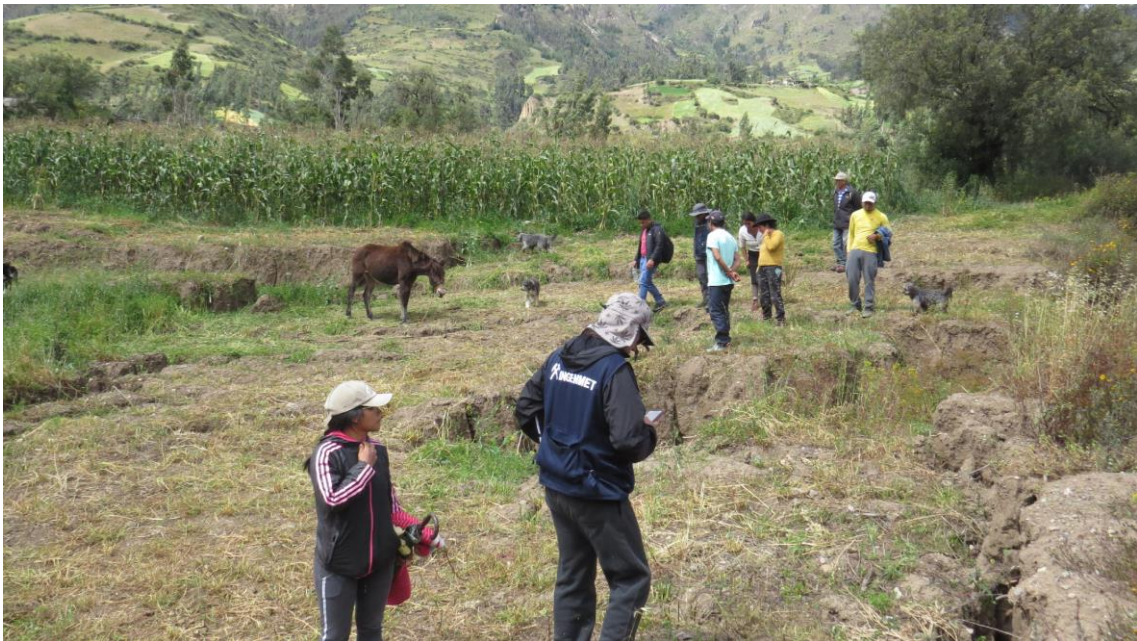
Fotografía 3: Pobladores y especialista del INGGEMMET observando grietas en los campos de cultivo del Caserío Millhuish.

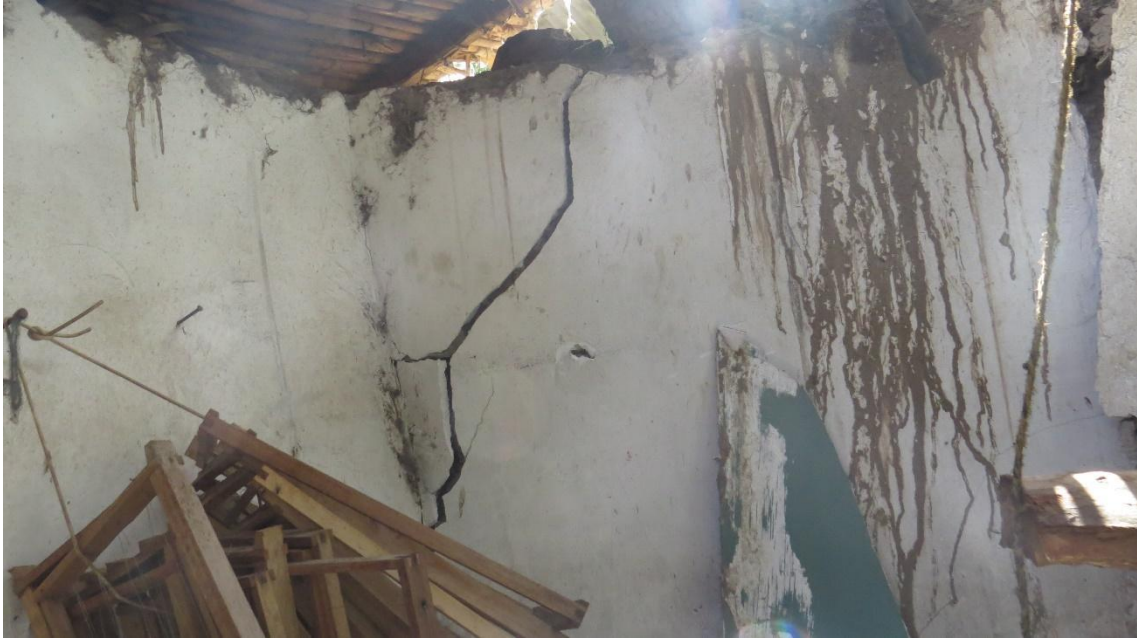
Fotografía 4: Vivienda colapsada con múltiples grietas en las paredes.

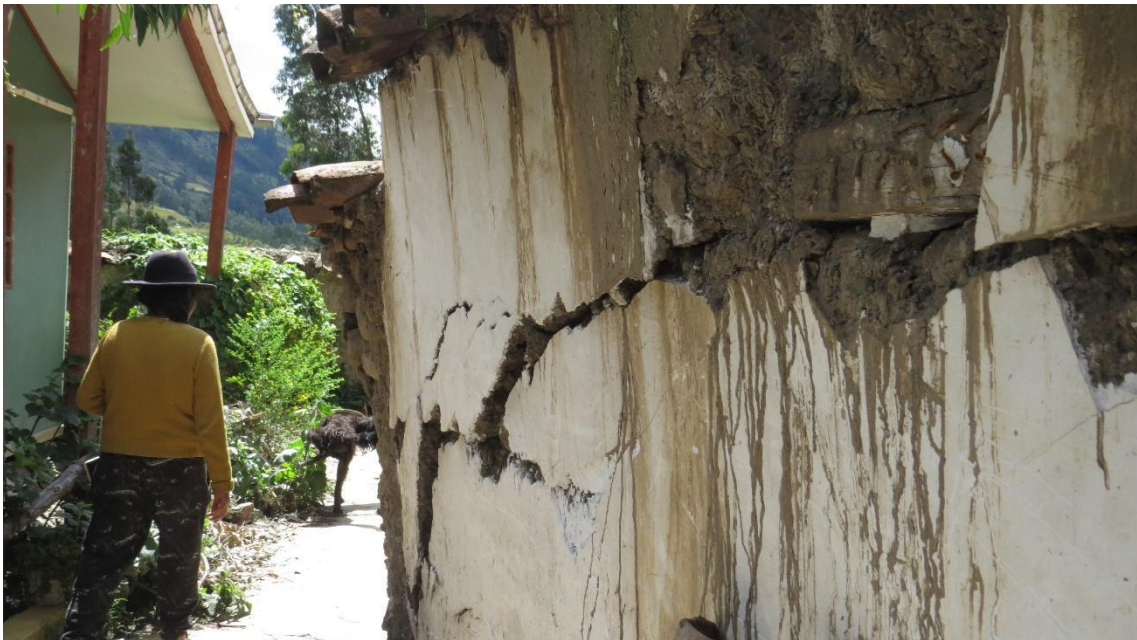
Fotografía 5: Vivienda colapsada con múltiples grietas en las paredes.

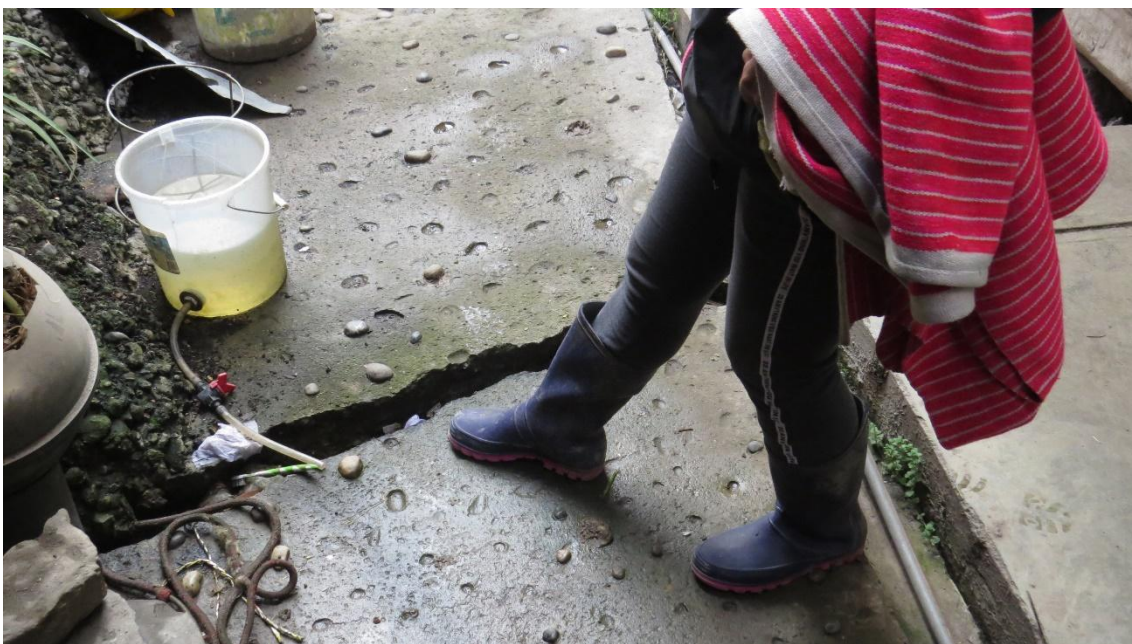
Fotografía 6: Grietas en el terreno, evidencia de desplazamiento y afectación a las viviendas del Caserío Millhuish.

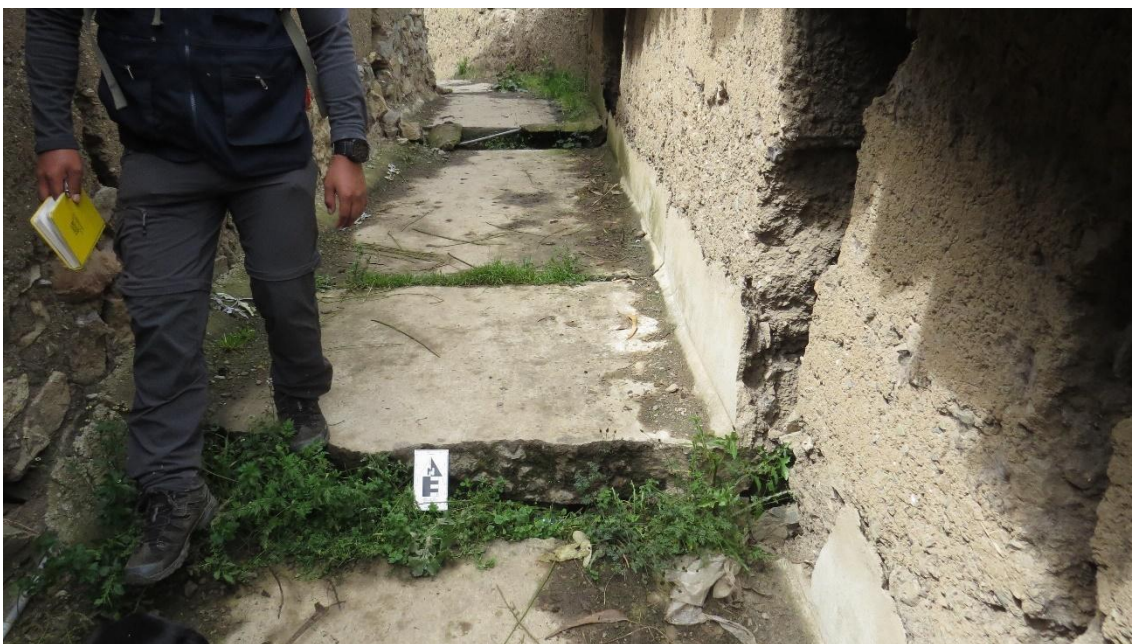
Fotografía 7: Múltiples grietas en el suelo y paredes de las viviendas, además, se observan saltos en las veredas que inicialmente eran de un solo nivel.
