Informe Técnico N° A7476

EVALUACIÓN DE PELIGROS GEOLÓGICOS EN EL SECTOR PATARIN

Departamento Huánuco
Provincia Dos de Mayo
Distrito Sillapata

FEBRERO
2024

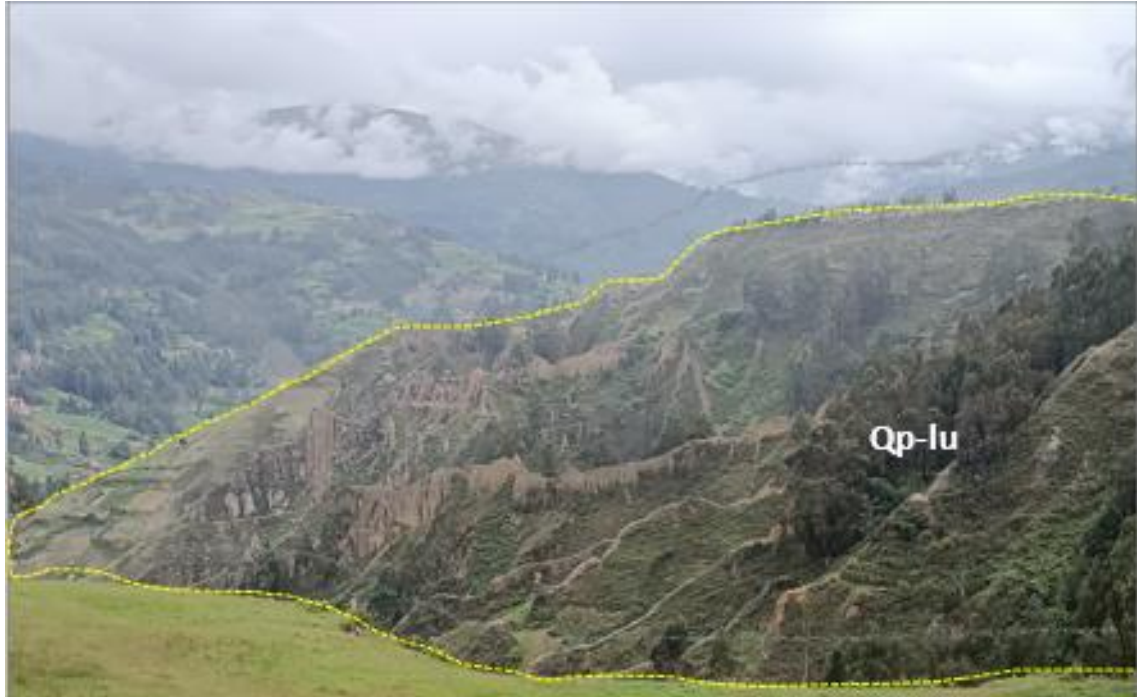
El área de estudio se encuentra sobre una secuencia de conglomerados polimícticos gruesos, de clastos variables y areniscas semiconsolidadas hacia el flanco derecho del río Vizcarra (Cobbing et al., 1996). Hacia las zonas bajas, bordeando el C.P. Sillapata, se encuentra afectado por una intensa erosión de laderas en forma de badlands (figura 6).

Figura 6. Afloramientos de la Formación La Unión, afectado por una intensa erosión de laderas.

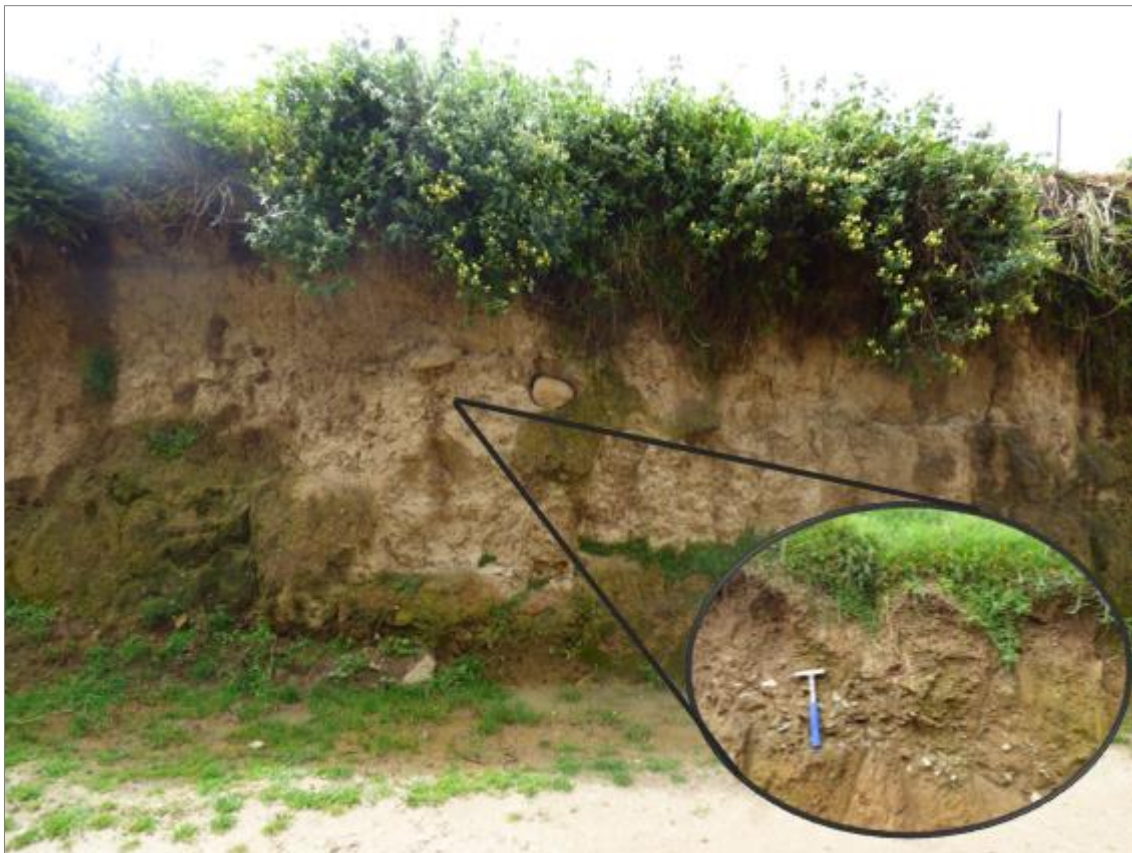
En el área evaluada se hallan en las laderas que bordean el sector Patarín producto de antiguos deslizamientos y derrumbes. Estos depósitos están compuestos por bloques tipo metamórficos, dentro de una matriz limo arcillosa, de alta plasticidad (figura 8).

Figura 8. Depósitos coluvio deluviales originados por antiguos deslizamientos.

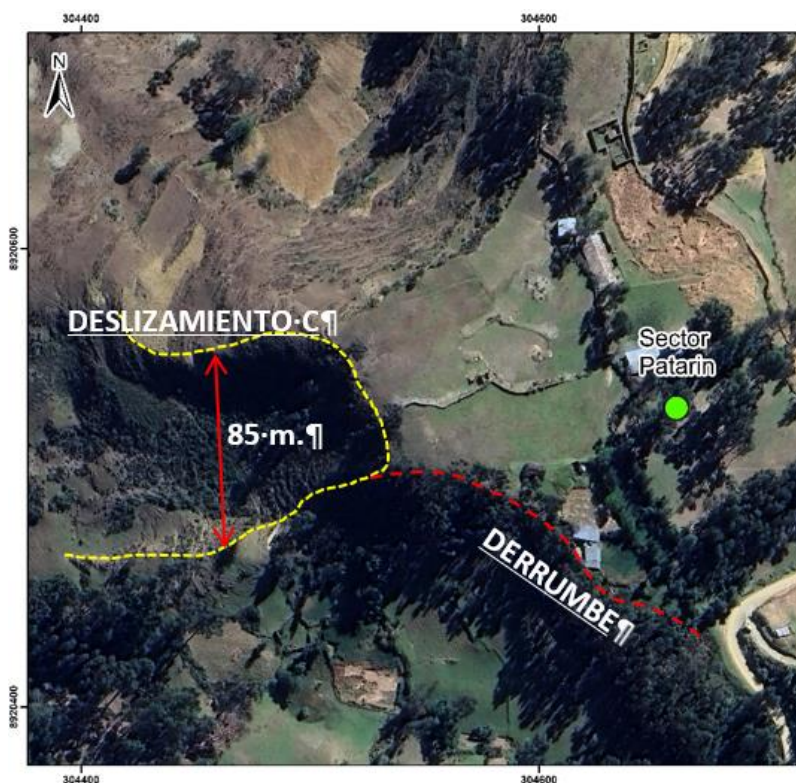
En el Sector C se tiene un deslizamiento inactivo que presenta una superficie de rotura rotacional con formas de pequeñas escarpas múltiples, irregulares y semicirculares. Este presenta un área de aproximadamente 1.8 ha. Además, se ha desarrollado pequeños derrumbes hacia los laterales y pie de dicho deslizamiento.

- Estado de actividad: Inactivo
- Superficie de rotura inferida: Rotacional
- Forma de la escarpa: Irregular
- Estilo de la escarpa: Escarpas múltiples
- Longitud de la escarpa principal: 90 m
- Desnivel entre la escarpa principal y el pie del deslizamiento: 180 m.
- Salto principal o desplazamiento vertical (DV): menor a 60 m.
- Ancho promedio de evento: 85 m.
- Área de deslizamiento reactivado: 1,8 ha
- El avance de la reactivación de deslizamiento: Retrogresivo

Figura 20. Ubicación del “deslizamiento C”, presenta un ancho promedio de 85 m. Además, se observa depósitos de derrumbes antiguos cubiertos por vegetación.

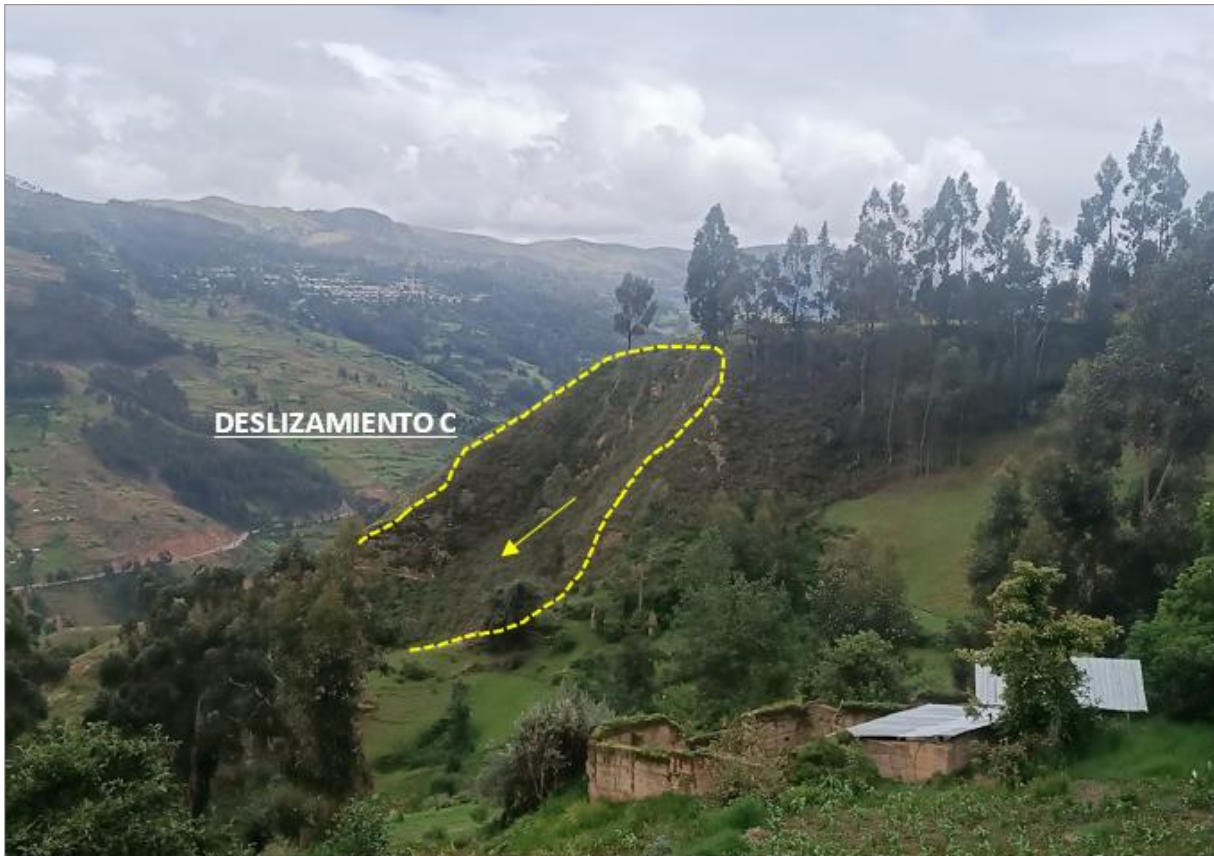
Figura 21. Vista del deslizamiento C sobre la ladera suroeste del área de estudio.

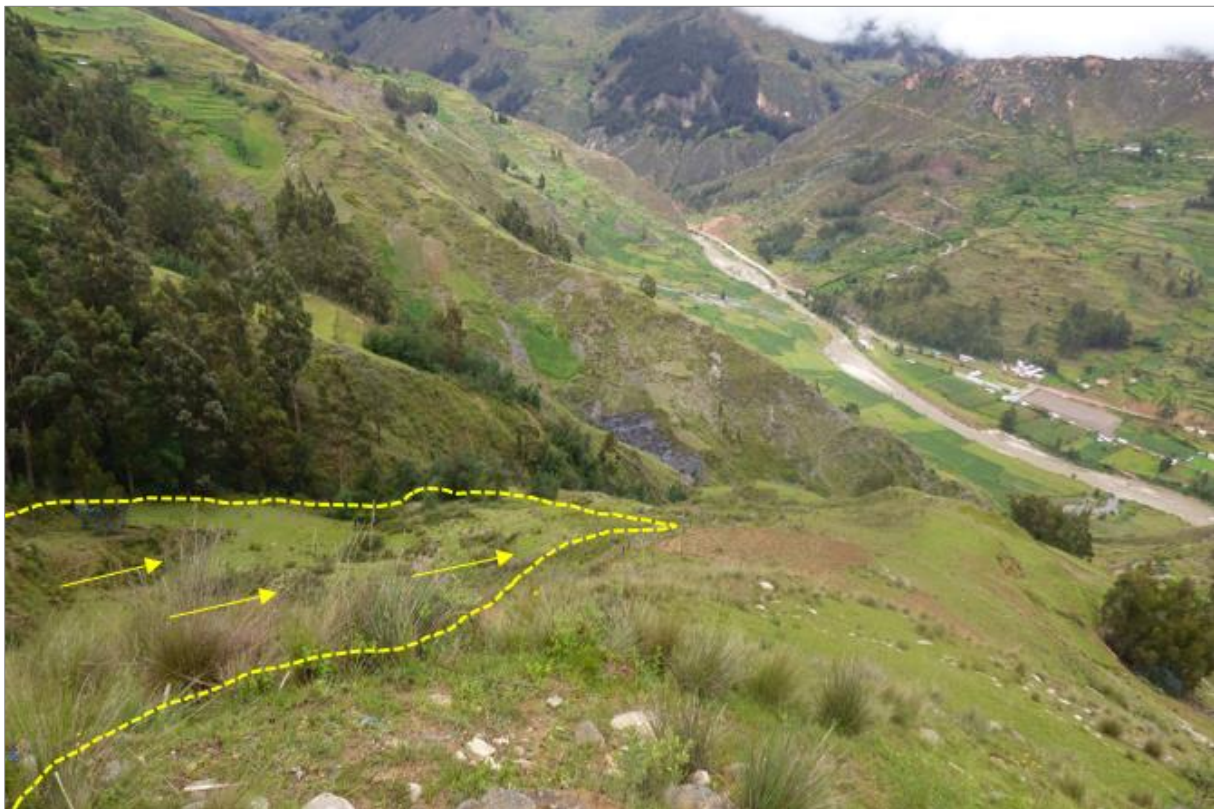
Figura 22. Vista del cuerpo del "deslizamiento C". Hacia el pie del deslizamiento, se observa una quebrada con pequeños derrumbes, en ambas márgenes.

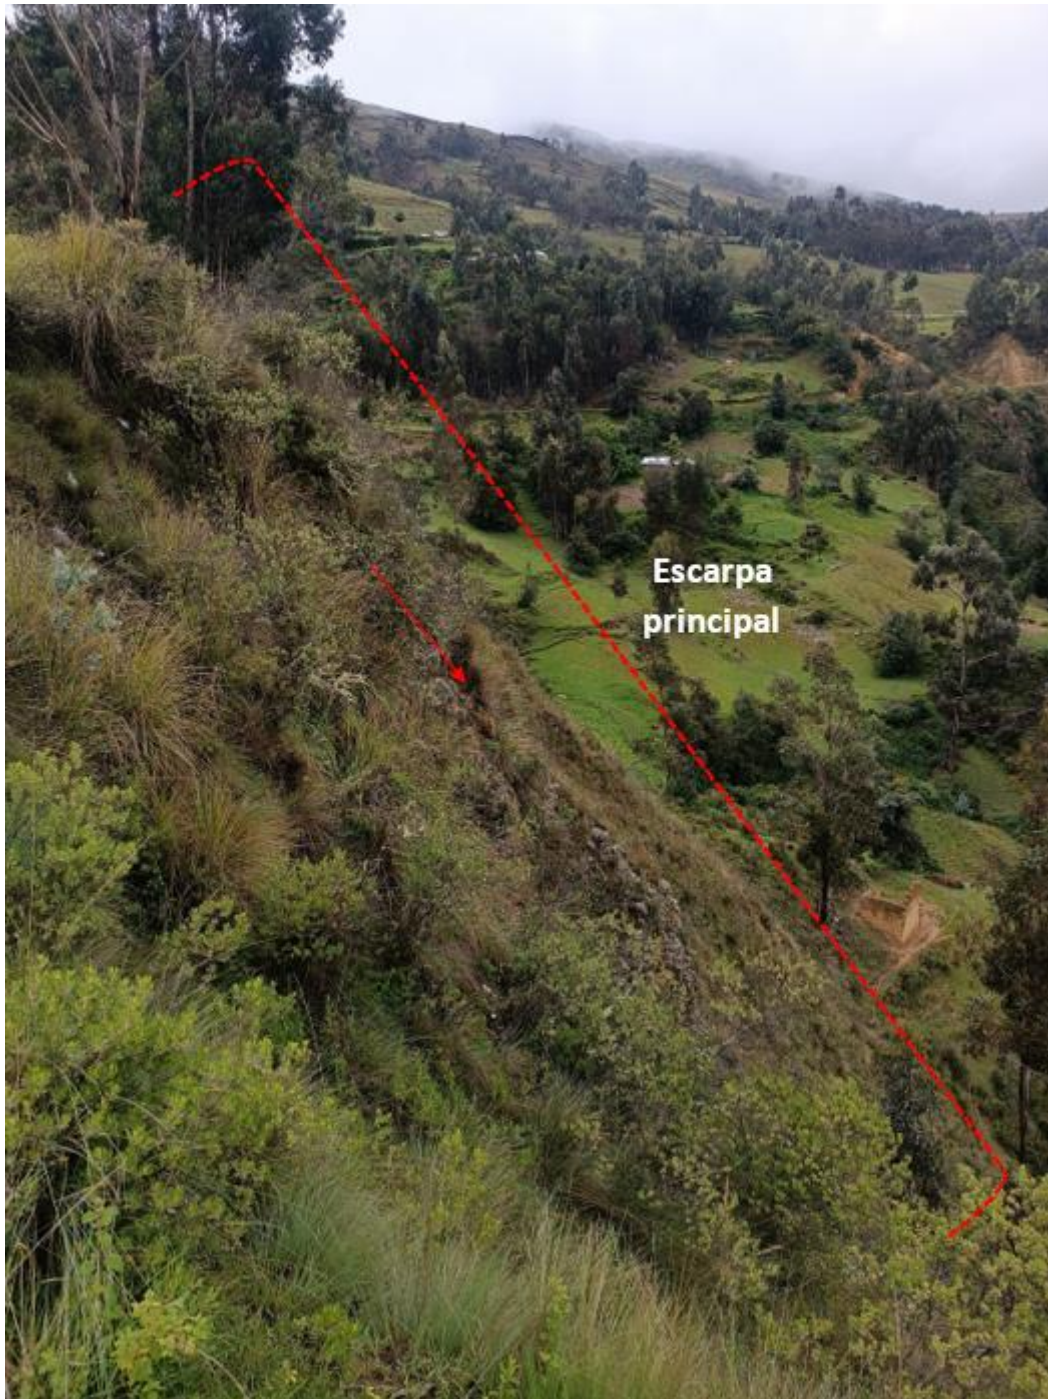
Figura 23. Vista de la escarpa principal del “Deslizamiento C”. Se observa conglomerados cubiertos por vegetación.

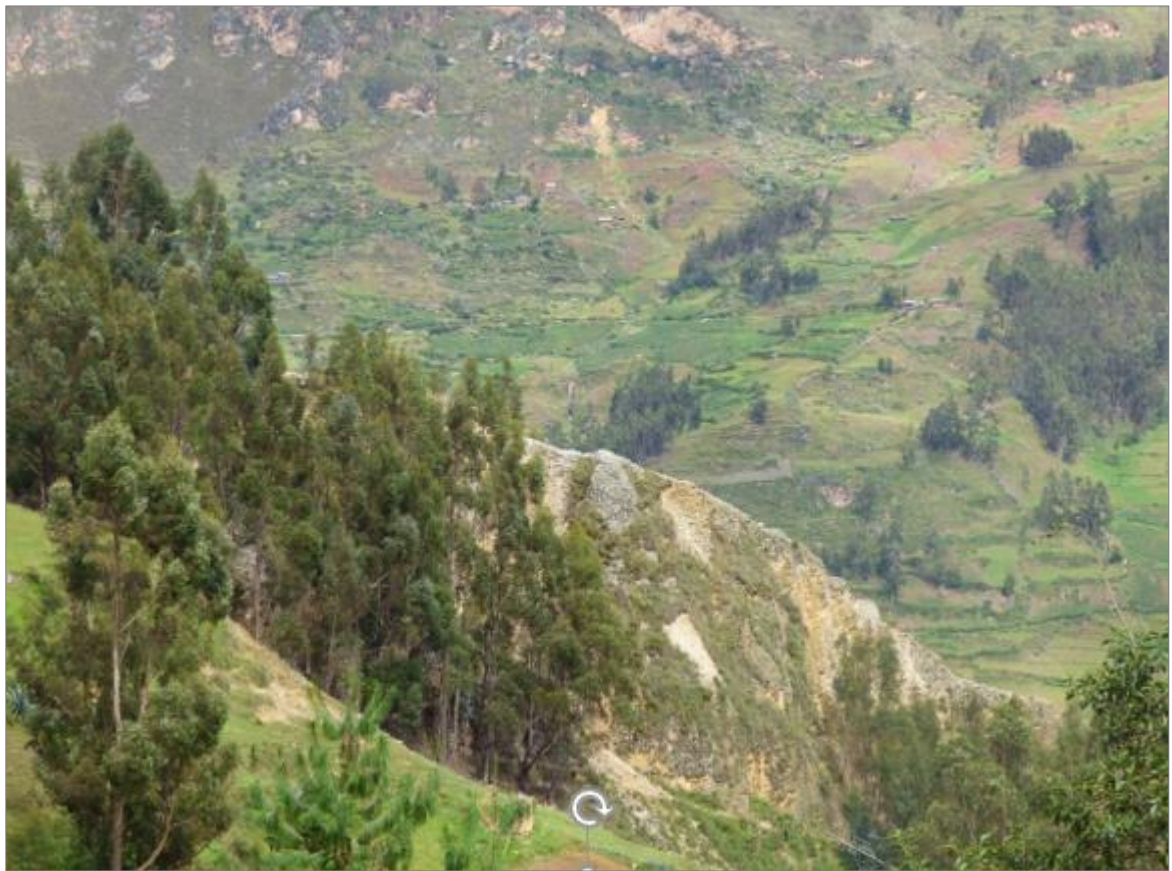
De acuerdo a las características del movimiento, se pudo inferir que éste fue causado por las filtraciones de agua acumuladas en el período lluvioso, que ayudaron a humedecer el material inconsolidado en la ladera, provocando sobresaturación y pérdida de cohesión.

Fotografía 2. Afloramientos de conglomerados cerca al sector 1, donde se desarrolla el deslizamiento "B".
