Informe Técnico N° A7483

EVALUACIÓN DE PELIGRO GEOLÓGICO POR DERRUMBE EN EL JR. LOS LIBERTADORES, BARRIO BUENOS AIRES

Departamento Junín
Provincia Chupaca
Distrito Chupaca

MARZO
2024

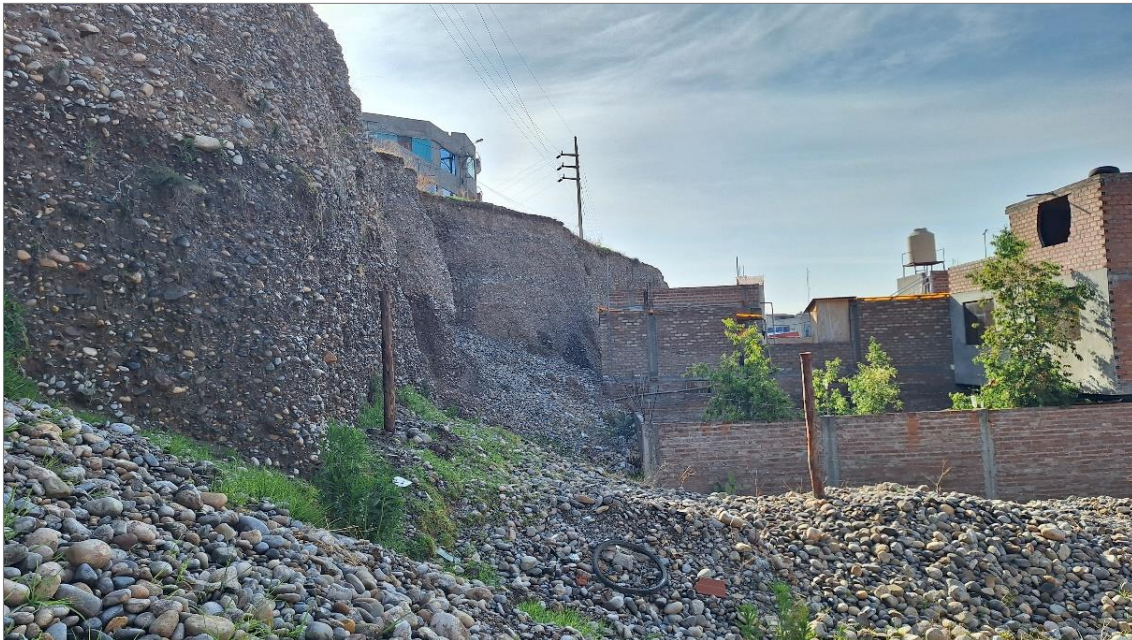
Los depósitos inconsolidados identificados al pie del talud en el Jr. Los Libertadores está compuesto por gravas redondeadas a subredondeadas, con diámetro de hasta 20 cm. Este depósito se presenta mal clasificado, de malas características geotécnicas y se consideran no competentes, susceptibles a la generación de movimientos en masa, en particular caída de rocas y derrumbes. Por las evidencias de campo se cataloga como zona inestable (fotografía 1).

Fotografía 1. Depósito coluvial dispuesto al pie del talud verticalizado, compuesto por gravas mal clasificadas.

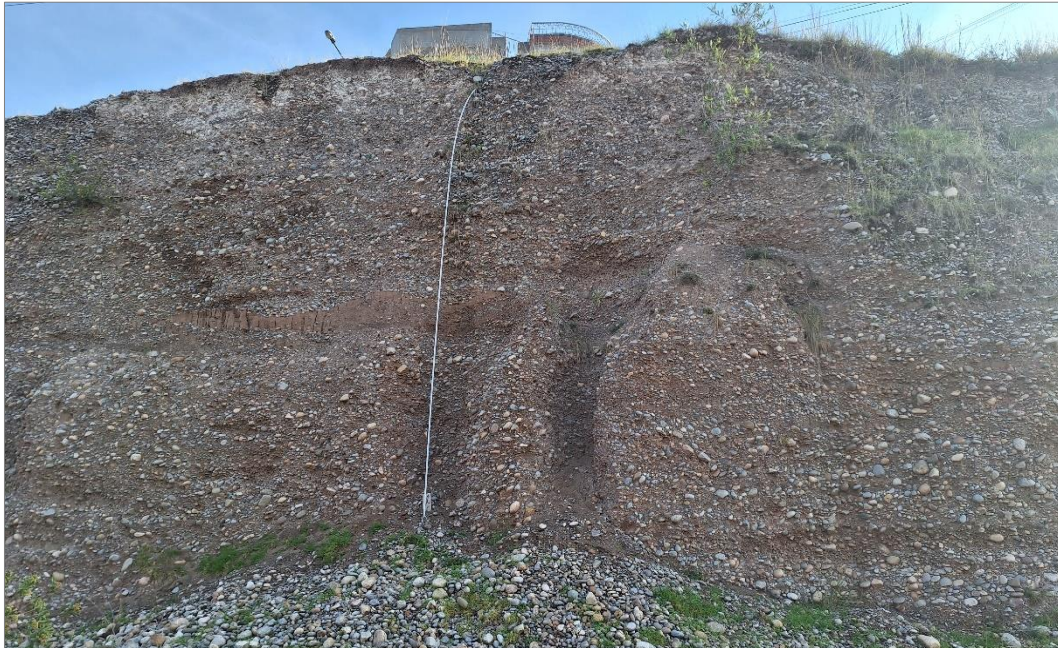
se observa una estructura de canal, compuesto por arena limosa, de grano fino, color marrón. (fotografía 2). Estos materiales son altamente permeables y de alta porosidad, donde además se observa la presencia de aguas subterráneas (Peña et al., 2018).

Fotografía 2. Depósito aluvial, compuesto por gravas, arenas, limos y arcillas, presenta alta permeabilidad y porosidad.

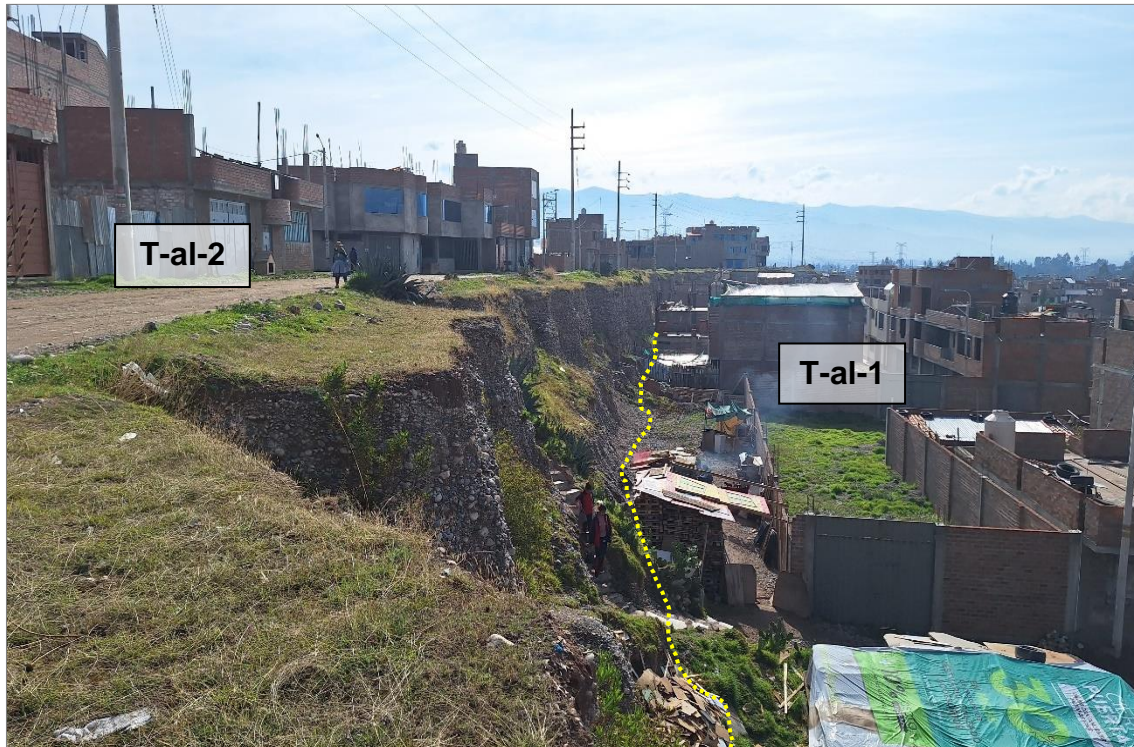
En la figura 2 se muestra el relieve de la zona de estudio, donde las extensas terrazas aluviales con pendientes que varían de 1° a 5° han sido modificadas para la construcción de viviendas. El talud verticalizado del Jr. Los Libertadores – Barrio Buenos Aires presenta pendiente de 85°, lo que contribuye a la ocurrencia de derrumbes.

En el Mapa 2 (Anexo 1) se presentan las subunidades geomorfológicas identificadas en el área de estudio. Del mismo modo, en la figura 2, se muestra la morfología del talud verticalizado donde se producen derrumbes.

Figura 2. Vista del actual relieve del Jr. Los Libertadores-Barrio Buenos Aires.

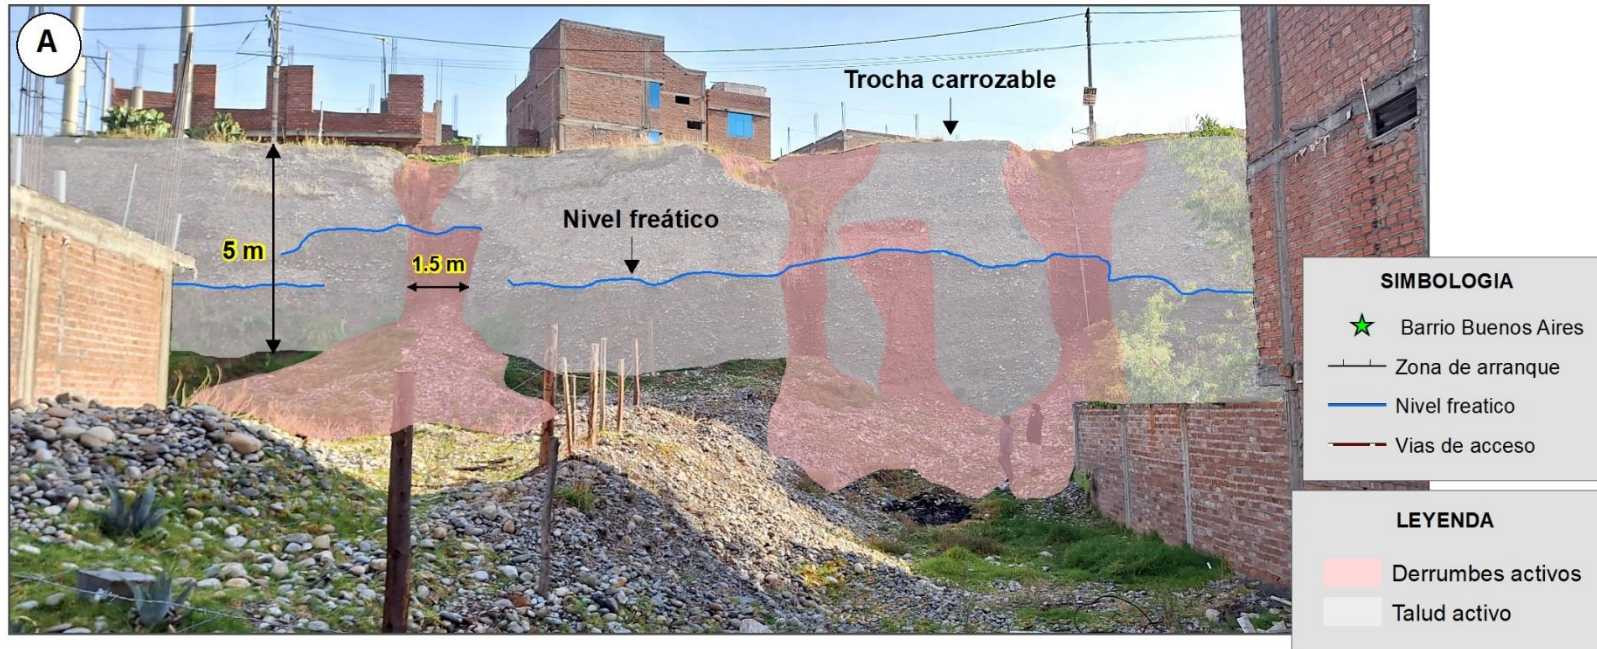
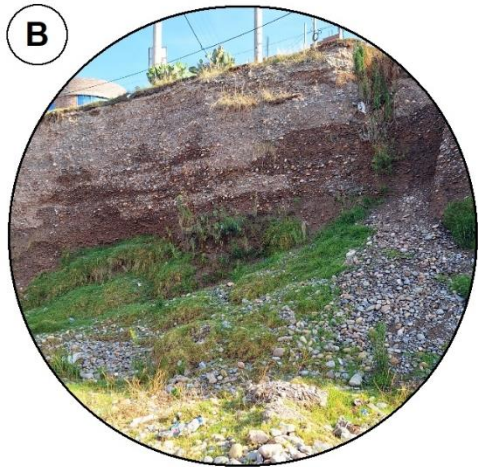
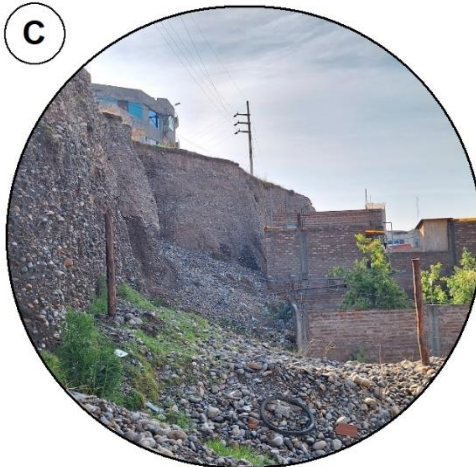
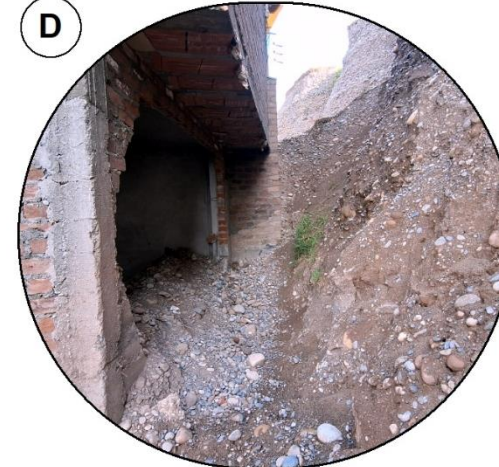
Los continuos derrumbes presentan actividad reciente (figura 3A), formando zonas de arranque de manera irregular. El derrumbe más reciente, en la zona media presenta un ancho promedio de 1.5 m. y al pie del talud se deposita formando conos con un ancho de aproximadamente 4.5 m (figura 3B).

La intervención antrópica, como el corte de talud para la construcción de viviendas ha dejado paredes subverticalizadas (85°) y expuestas a movimientos en masa (figura 3C), tal como lo acontecido en agosto del 2023; según mencionan los pobladores se produjo un derrumbe, el material desplazado impactó contra la pared de una vivienda, como consecuencia de ello (figura 3D) falleció una persona.

Figura 3. Interpretación de peligros geológicos por derrumbe en el talud verticalizado del Jr. Los Libertadores.

6. Implementar muro de contención al pie del derrumbe con el fin de evitar futuras reactivaciones; así mismo, este, ayudará a contener la caída de rocas dispuestos en la zona de arranque y cuerpo del derrumbe.
7. Realizar sistema de drenaje en la parte posterior a las zonas de arranque de los derrumbes, para captar las aguas de escorrentía pluvial y derivarlas al cauce de quebradas próximas, para evitar mayor saturamiento del terreno, la misma que servirá como cunetas de la vía trazada en la parte superior del talud. El tipo y diseño debe realizarse previo estudio geotécnico.

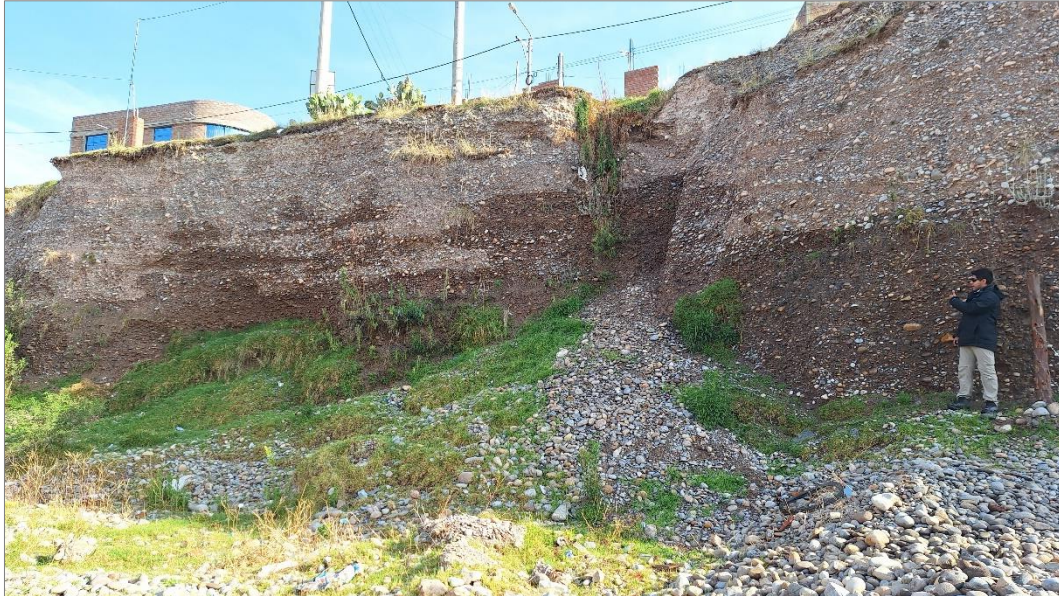
Aproximadamente a 2 m de altura del corte de talud se observa filtraciones de agua de forma discontinua (fotografía 3), posiblemente provienen de la filtración de las tuberías de agua y desagüe; lo cual está humedeciendo y saturando el terreno. Estas condiciones permiten que el terreno sea más susceptible a derrumbes (fotografía 4).

Fotografía 3. Vista del derrumbe producido en el talud verticalizado de 85°.

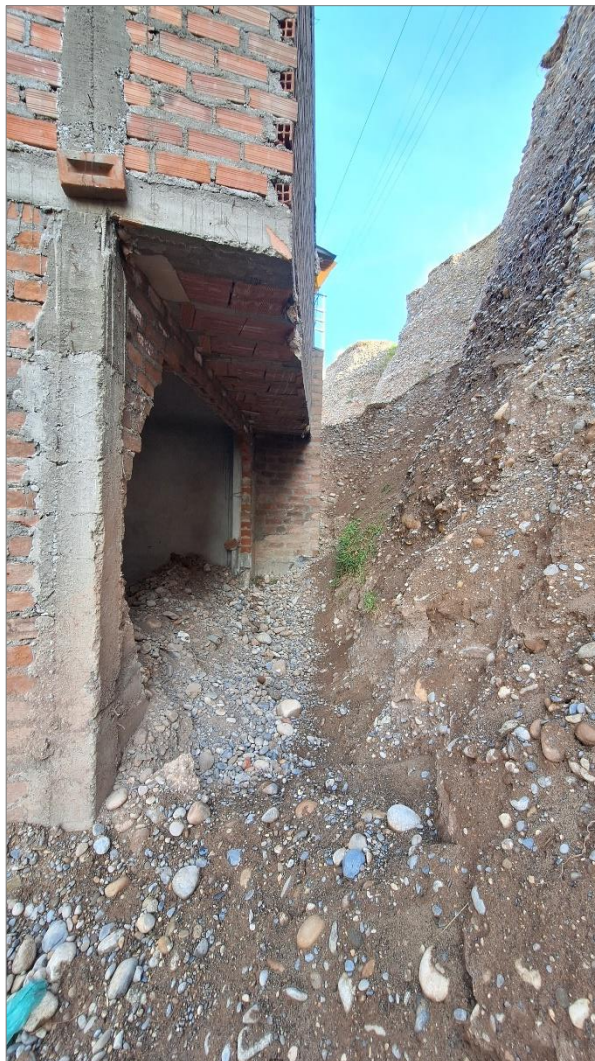
Fotografía 4. Vista del derrumbe producido en agosto del año 2023.

4. En agosto del 2023; se produjo un derrumbe, según mencionan los pobladores, el evento impactó contra la pared de una vivienda, como consecuencia de ello, falleció una persona.

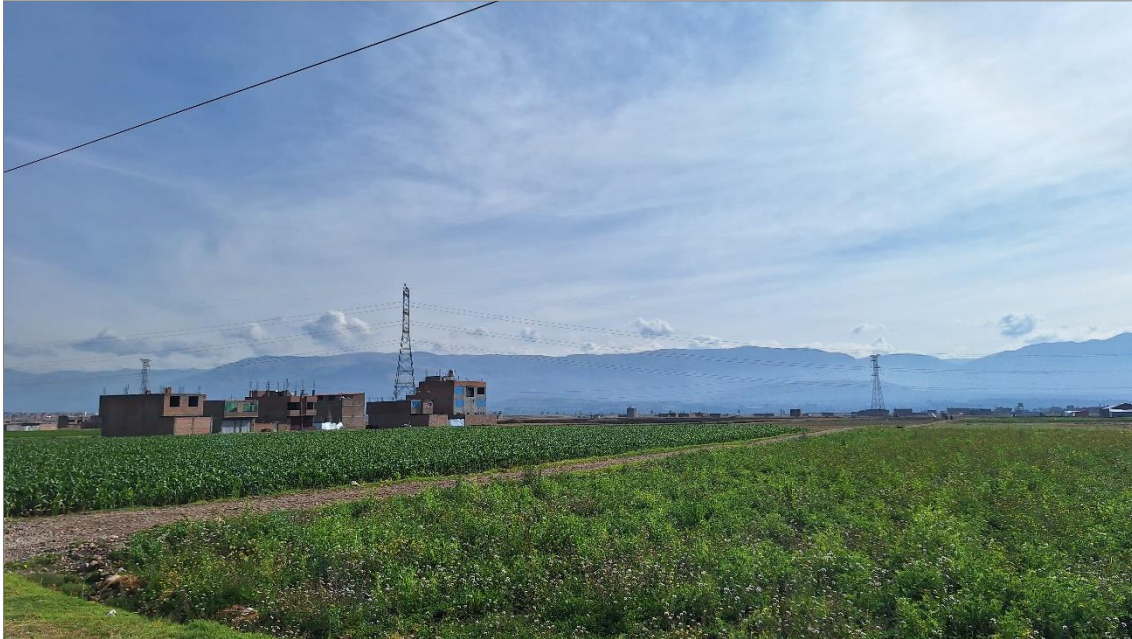
Por otro lado, en la parte alta se tiene extensas áreas de cultivo de alfalfa (plantación que requiere cantidad considerable de agua), lo cual también estaría contribuyendo en la saturación y humedecimientos del terreno (fotografía 5).

Fotografía 5. Terrenos de cultivo que se ubican en la parte posterior a la zona de arranque de los derrumbes.
