DIRECCIÓN DE GEOLOGÍA AMBIENTAL Y RIESGO GEOLÓGICO

Informe Técnico N° A7485

EVALUACIÓN DEL DESLIZAMIENTO DE POLOPONTA

Departamento San Martín
Provincia Lamas
Distrito Zapatero

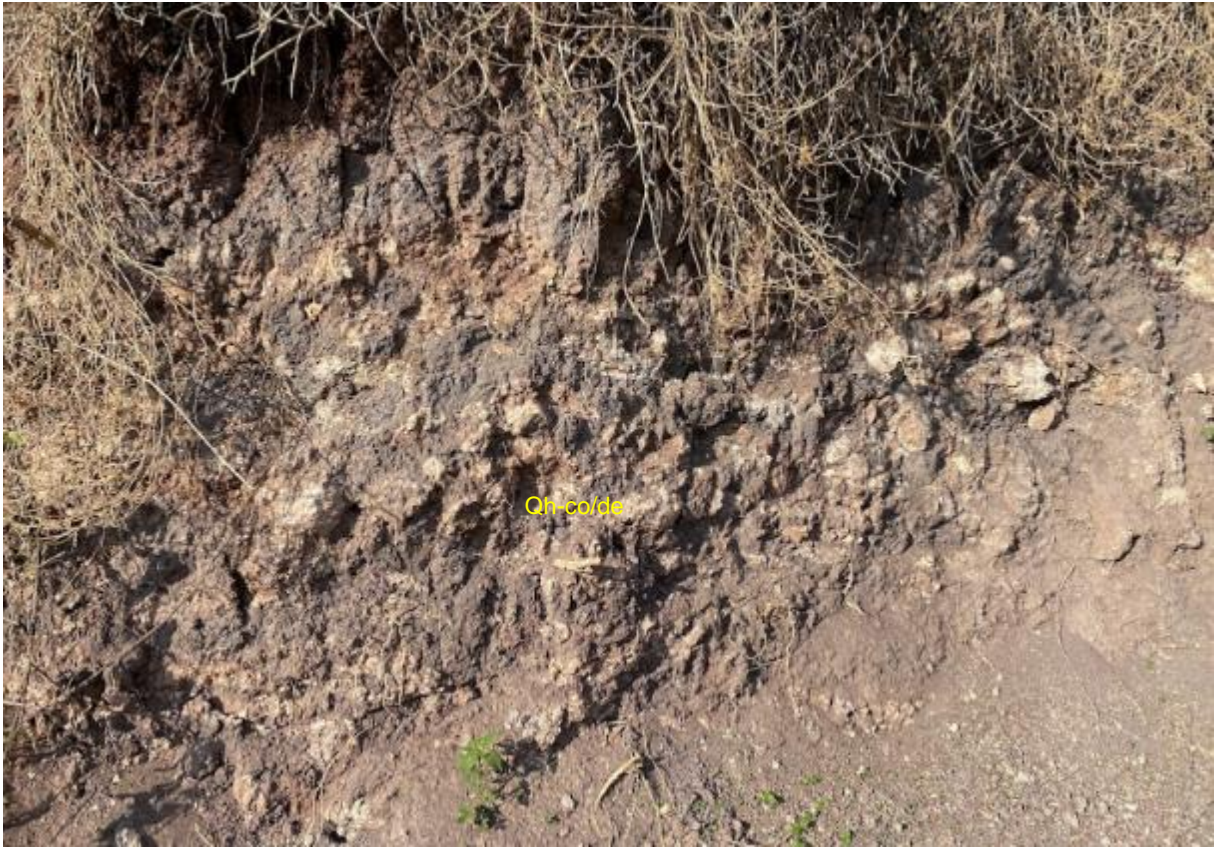
Estos materiales deben su origen a materiales removidos por deslizamientos de suelos y la meteorización de las rocas existentes (figuras 8 y 9).

Figura 8. Depósitos coluvio-deluviales de composición arcillosa.

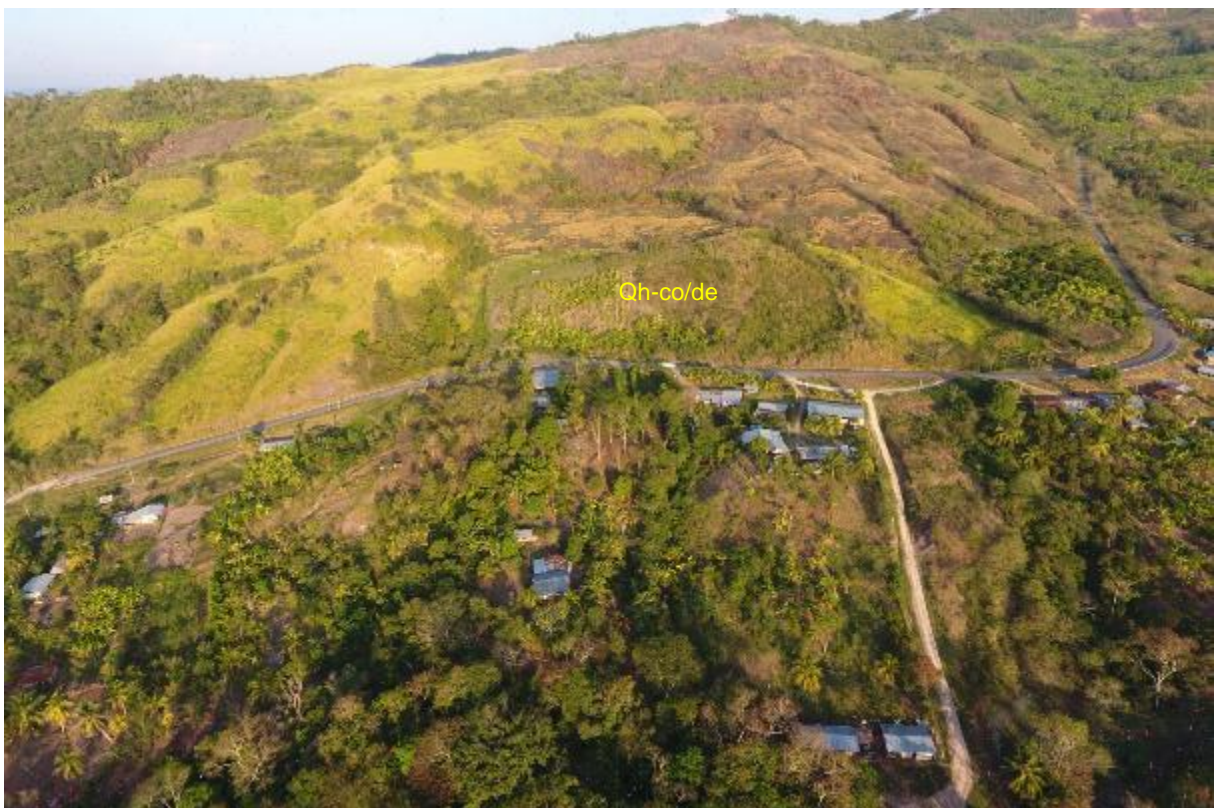
Figura 9. Depósitos coluvio-deluviales, cubriendo laderas de toda la zona de estudio.

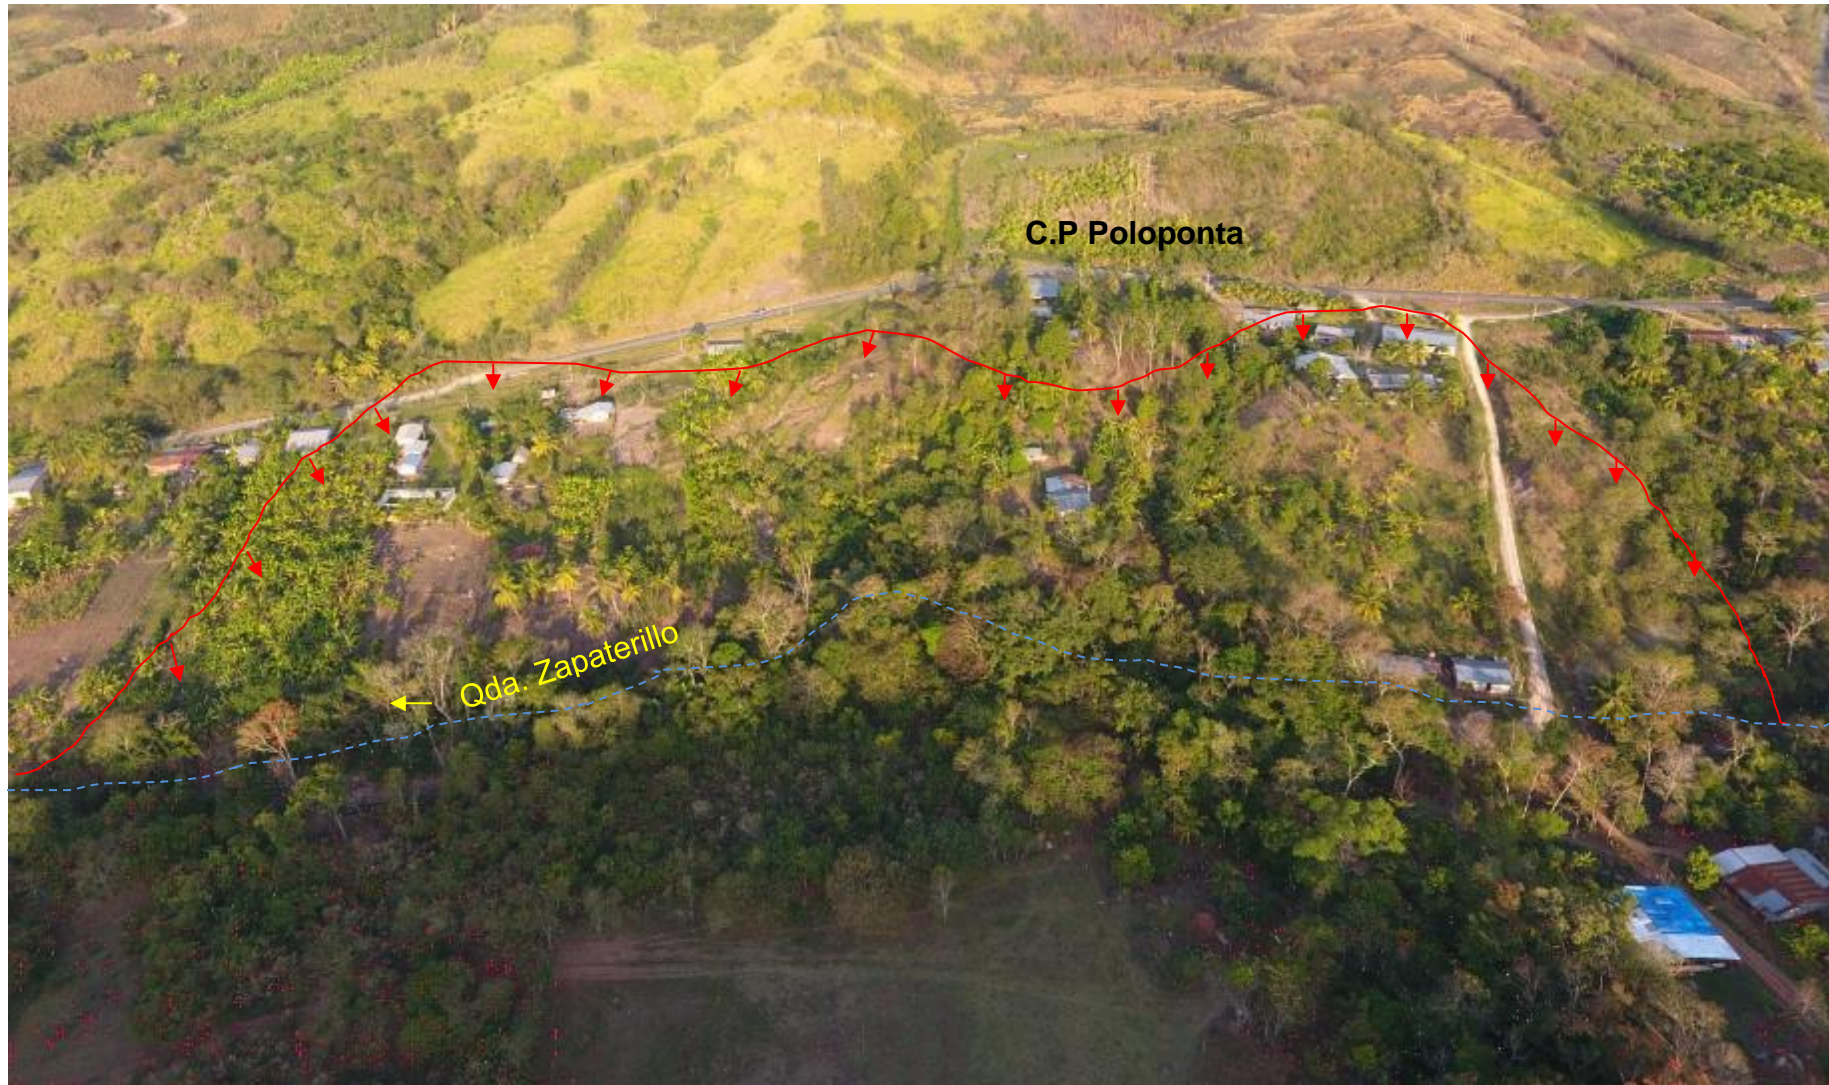
Figura 13. Vista frontal del deslizamiento de Poloponta.

- a) El evento evaluado corresponde a un deslizamiento rotacional, de suelos, de avance retrogresivo y activo, figuras 13-16.
- b) El deslizamiento tiene una longitud de 170 a 180 m y un ancho de 380 m, el desnivel entre la corona y el pie es de entre 40 m.
- c) El salto de escarpa presenta alturas entre 2.50 m a 3.00 m.
- d) Presenta un escarpe con una longitud de 800 m, es de forma irregular, se puede

considerar como compuesta porque son de diferentes formas en una sola (Figura 13)

- g) El deslizamiento abarca un área de $54,955 \text{ m}^2$ (5.49 ha) y desplaza materiales que alcanzan un volumen de $\sim 500,000 \text{ m}^3$.
- h) Debido a que el deslizamiento se encuentra activo e involucra un alto volumen de masa inestable, se recomienda la reubicación de todas las viviendas y construcciones ubicadas dentro de la masa deslizante.

- Reubicar de las viviendas y construcciones ubicadas dentro de la masa deslizante, porque el deslizamiento se encuentra activo e involucra un alto volumen de masa inestable.
- Impedir la construcción de viviendas y/u otro tipo de edificación, dentro del cuerpo inestable.
- Construir zanjas de drenaje, no revestidas (con tubería de PVC otro tipo), para evitar que el agua proveniente de lluvia sature el cuerpo del deslizamiento. Con esta medida se disminuirá el movimiento del deslizamiento. La función de los drenes es permitir la rápida evacuación de las aguas de lluvia y que se infiltre la menor cantidad al subsuelo. Esta misma acción se deberá realizar en la zona urbana de poblado.
- Reforestar el cuerpo del deslizamiento.
- Realizar el monitoreo del deslizamiento, de forma visual y topográfico, para determinar su avance.

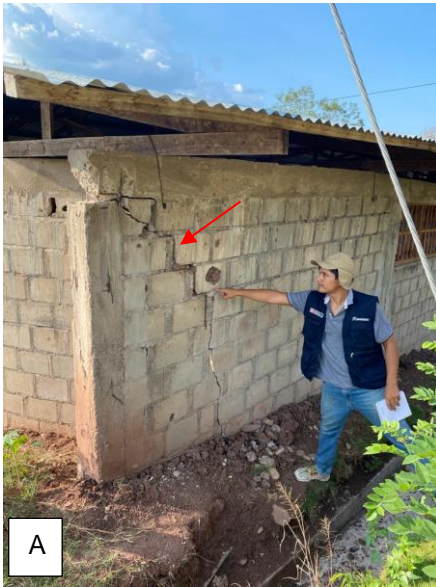
- Afectación de 20 viviendas, 60 personas damnificadas (Figura 14)
- Afectación de 01 local comunal
- Afectación de 01 iglesia adventista
- Afectación de 40 m de vía asfaltada

- A) Grietas en vivienda producto del movimiento lento del deslizamiento
- B) Arboles inclinado a contra pendiente por el movimiento del deslizamiento
- C) Iglesia y local comunal afectados por el deslizamiento
- D) Vivienda afectada por el deslizamiento

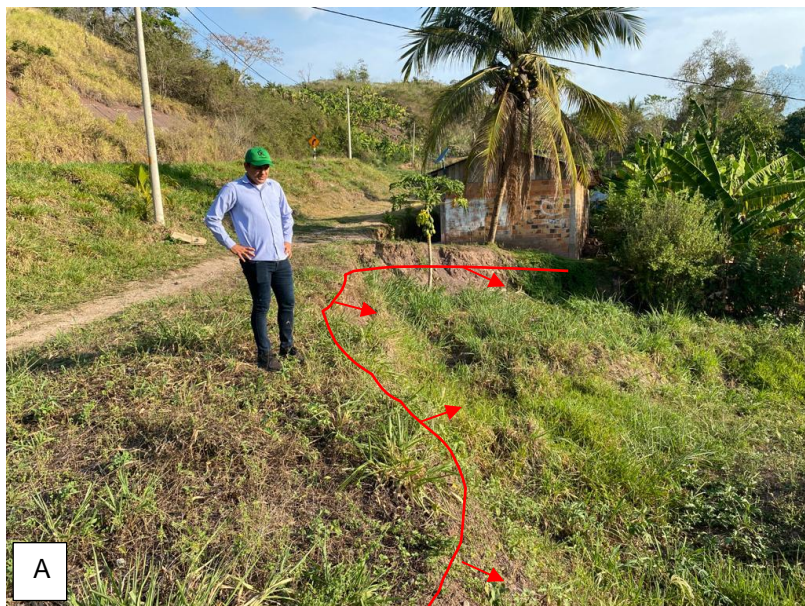
- i) Los agrietamientos del terreno se muestran en el cuerpo del deslizamiento y presentan longitudes de hasta 50 m, con desplazamientos verticales hasta de 1.20 cm y horizontales de hasta 80 cm (Figura 15)

- A) Escarpa principal
- B) Cuneta deformada por movimiento del terreno
- C) Vivienda ubicada sobre el cuerpo del deslizamiento

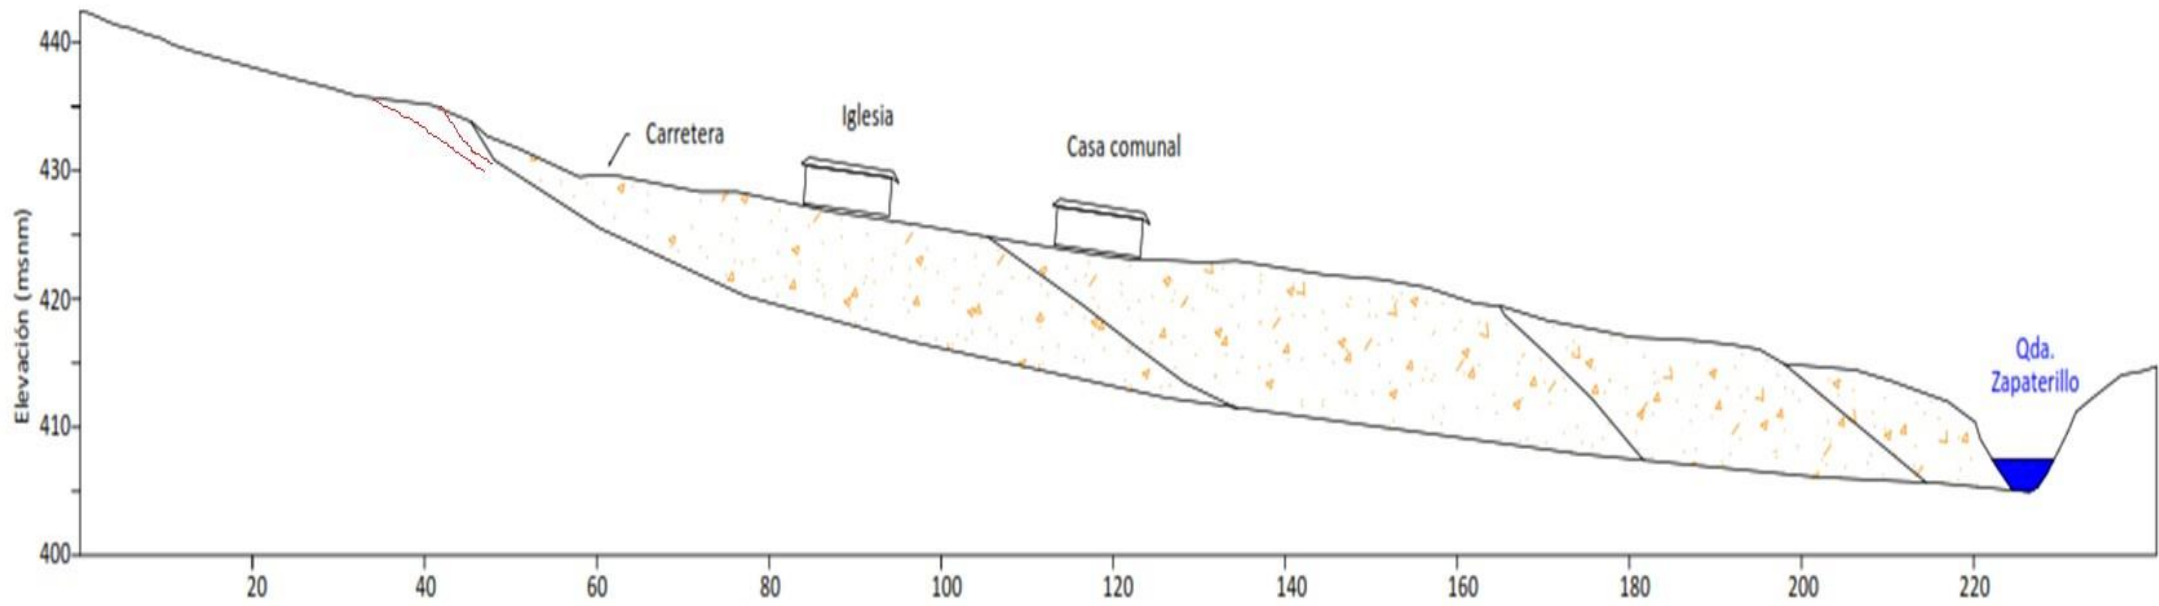
Figura 16. Perfil del deslizamiento de Poloponta.

- e) El cuerpo del deslizamiento está conformado por bloques (15%), gravas (10%), inmersos en matriz arcillosa (75%).
- f) La interpretación geológica del deslizamiento, indica que la profundidad de falla (contacto entre la masa deslizada y roca) alcanza de 15 a 25 m. (Figura 16)
