Informe Técnico N° A7493

REPORTE DE MONITOREO DEL DESLIZAMIENTO DE MACA, PERIODO 2022 - 2023

Departamento: Arequipa
Provincia: Caylloma
Distrito: Maca

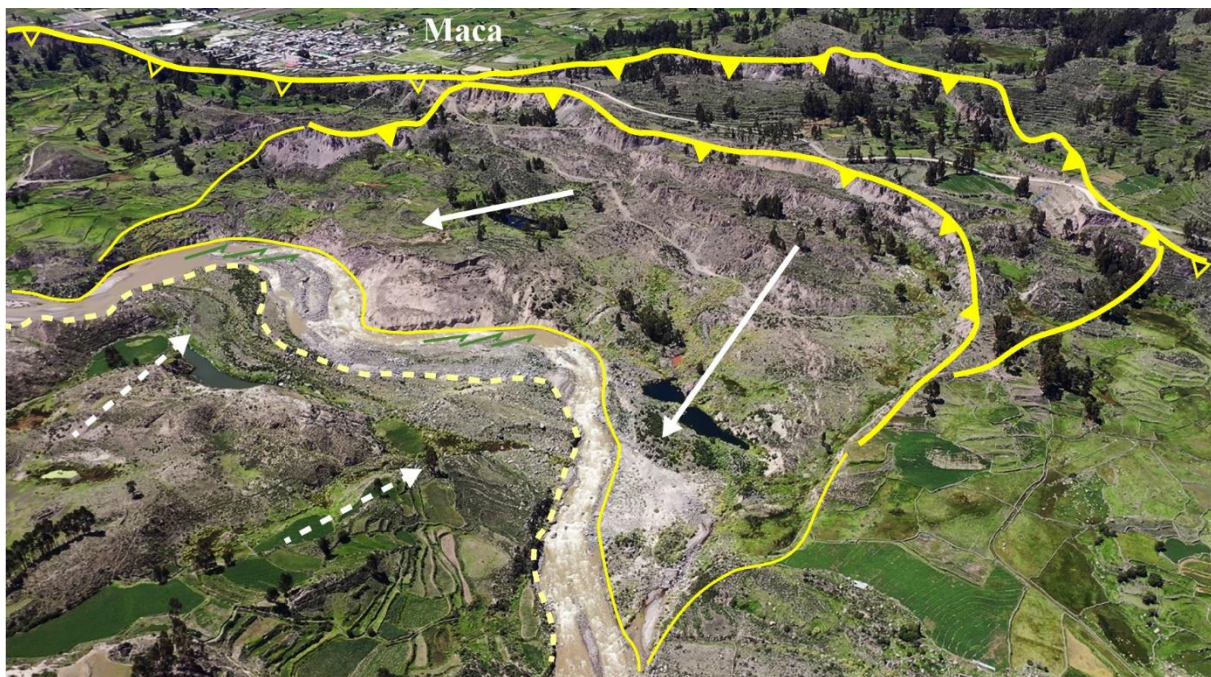
El deslizamiento de Maca ha sido ampliamente descrito por Zavala et al (2012), Zerathe et al., (2016), Valderrama & Araujo (2016), Ingemmet (2023). En general, constituiría un movimiento complejo con componentes de deformación diferenciados por sectores, de tipo hundimiento, traslación y rotación, con retrogradación de corona y progresión de paquetes más activos. En relación a su morfometría todo el deslizamiento de Maca afecta un área aproximada de 1,7 km², con un ancho de ~2,7 km y una longitud de ~1 km entre la escarpa principal y la punta. Hacia el sur, está delimitado por una escarpa superior larga, continua y casi vertical de más de 3,5 km de longitud, de 15 a 20 m de altura y forma semielíptica orientada globalmente de E a O, con varias ondulaciones leves. En la parte central del deslizamiento, está presente otra escarpa de 1,5 km de largo que conecta la escarpa principal en el extremo NO del pueblo de Maca. Se caracteriza por un desplazamiento más fuerte (20-25 m) y cruza la carretera en varios tramos. Aparentemente corresponde al eskarpe primitivo del deslizamiento de Maca, en una etapa anterior de su evolución (Zerathe et al., 2016 en Ingemmet, 2023). Desde su monitoreo, se le han registrado velocidades que van desde extremadamente lenta a lenta (Ingemmet, 2023). Durante décadas, la erosión del río Colca en el pie del deslizamiento debido al cambio de posición del lecho del río causado por el deslizamiento de Lari en el lado opuesto del valle, parece jugar un papel clave en la cinemática del deslizamiento (Zerathe et al., 2016 en Ingemmet, 2023). En el periodo noviembre 2021-2022, se registró una clara disminución de masa en el frente del deslizamiento correspondientes a los recodos o zonas erosión fluvial generada por el río Colca (Ingemmet, 2023).

Figura 3. Interpretación del deslizamiento de Maca, realizada en base a fotografía aérea tomada con dron. La línea gruesa con triángulos rellenos muestra las coronas recientes de zona más activa, la línea con triángulos huecos muestra la corona antigua. Las flechas verdes en el cauce muestran zonas con erosión fluvial que afectan el cuerpo del deslizamiento. Las líneas entrecortadas de la margen derecha (lado inferior izquierdo) delimitan el cuerpo erosionado del deslizamiento de Lari.

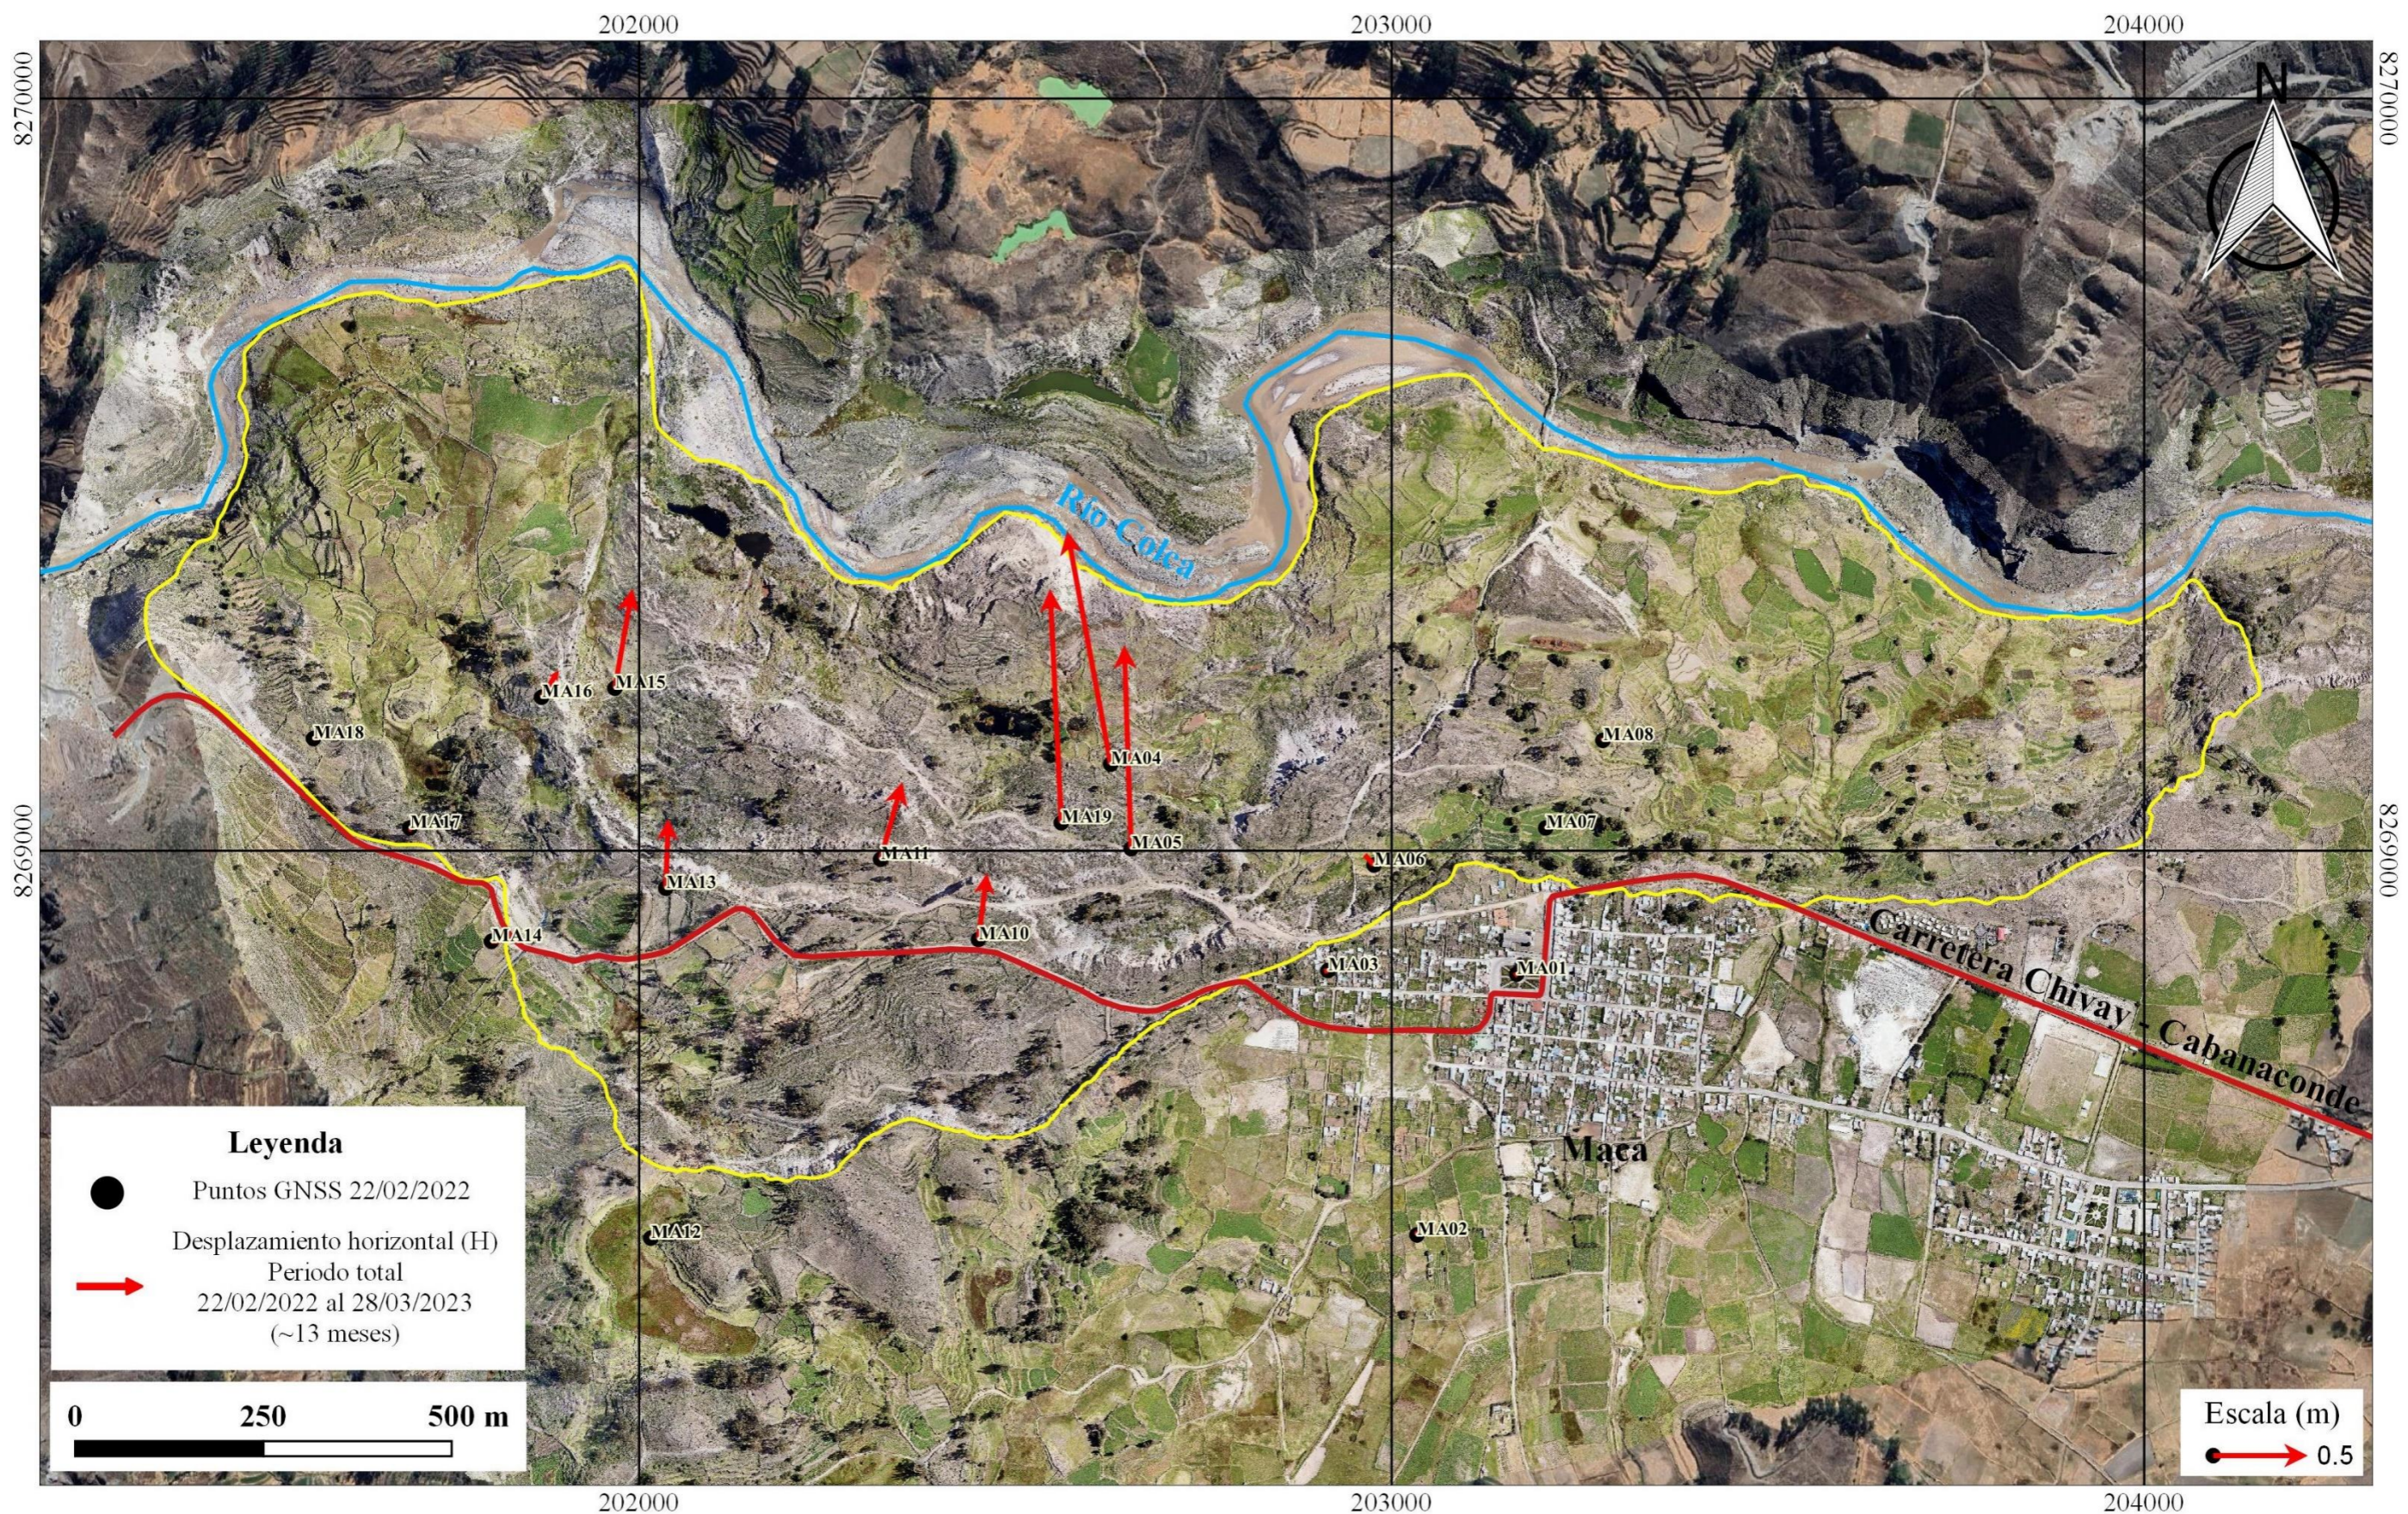
En relación al periodo total, 22/02/2022 al 28/03/2023 (~ 13 meses) (tabla 1; figura 1), el punto MA04 sirvió para calcular el mayor desplazamiento horizontal de ~1.3 m hacia el norte y la estación MA05 el mayor desplazamiento vertical de ~ -0.4 m. Para este periodo, de los

desplazamientos horizontales totales se estima una velocidad horizontal máxima de hasta ~ 0.5 m/año, equivalente a “muy lenta” según la clasificación de Cruden y Varnes (1996).

Puede observarse que la actividad continúa predominando en las zonas de los puntos MA04, MA05, MA11 y MA19, correspondiente al cruce del escarpe central con la carretera de salida de Maca - Cabanaconde, hacia el norte, en dirección al río Colca, zona también reportada en Ingemmet 2023. También debe resaltarse la actividad hacia el oeste correspondiente a los puntos MA11 y MA15, la cual podría estar mostrando futuros avances importantes en esta zona.

Figura 3. Mapa de vectores de desplazamiento horizontal del deslizamiento de Maca. El mapa muestra las magnitudes y direcciones de los desplazamientos de la red de puntos de control temporal, correspondiente al periodo estudiado (tabla 1). Se observa que la dirección de los movimientos predominante fue hacia el norte (a favor de la pendiente, en dirección al río). La línea amarilla corresponde al límite de febrero del 2023. La escala de los vectores ha sido exagerada en diferente proporción con fines de visualización.

- ✓ Los datos de monitoreo geodésico obtenidos durante cinco campañas de medición, entre febrero del 2022 y marzo del 2023 muestran actividad continua (desplazamientos verticales, horizontales, deformación del terreno) en el deslizamiento de Maca. La zona con mayores movimientos calculados se ubica entre los puntos MA04, MA05, MA11 y MA19, correspondiente al cruce del escarpe central con la carretera de salida de Maca - Cabanaconde, hacia el norte, en dirección al río Colca. En base a los mayores desplazamientos se estima para la zona, una velocidad máxima de ~ 0.5 m/año con dirección al norte. Esta velocidad puede variar de presentarse cambio de condiciones y detonantes futuros. ***Ver figura 4, tabla 1, apartado 3.1 Cinemática.***

- ✓ Mejorar la monumentación y señalización de la red de monitoreo temporal actual implementada por el Ingemmet, a fin de tener lugares fijos que puedan ser utilizados para reiteraciones futuras, de uso común.
- ✓ No alterar ni retirar los puntos de monitoreo puesto que son una herramienta importante para la prevención, en la gestión de riesgo de desastres.
- ✓ Ampliar la red de monitoreo hacia la zona de la corona, al sur de la carretera de salida de Maca - Cabanaconde.
