INFORME COMPLEMENTARIO
EVALUACIÓN TÉCNICA GEOLÓGICA
EN LOS ANEXOS ANTACALLA-ANDAMAYO
(Informe Técnico A6629)

REUBICACIÓN DEL ANEXO DE ANTACALLA

(Distrito Andamarca, Provincia Concepción, Departamento Junín)

Noviembre 2013

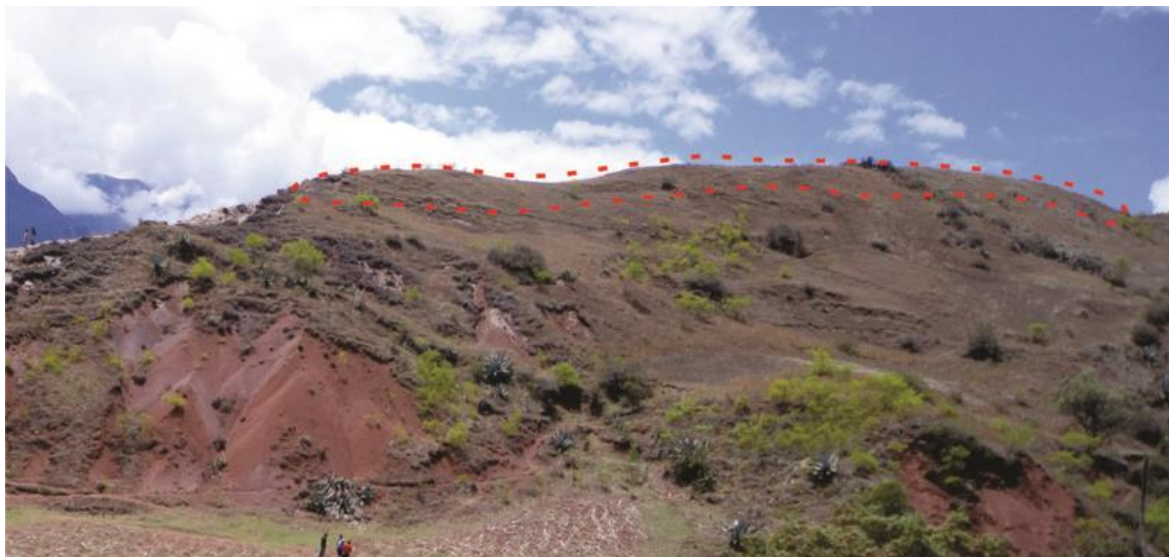
La zona propuesta para la reubicación urbana del anexo de Antacalla, se encuentra en la cima del cerro Cruz Loma (fotos 1 y 2), donde se instalarán las familias afectadas por deslizamiento.

Foto 1. Se muestra el área propuesta para la reubicación del Anexo de Antacalla (Línea punteada de color rojo).

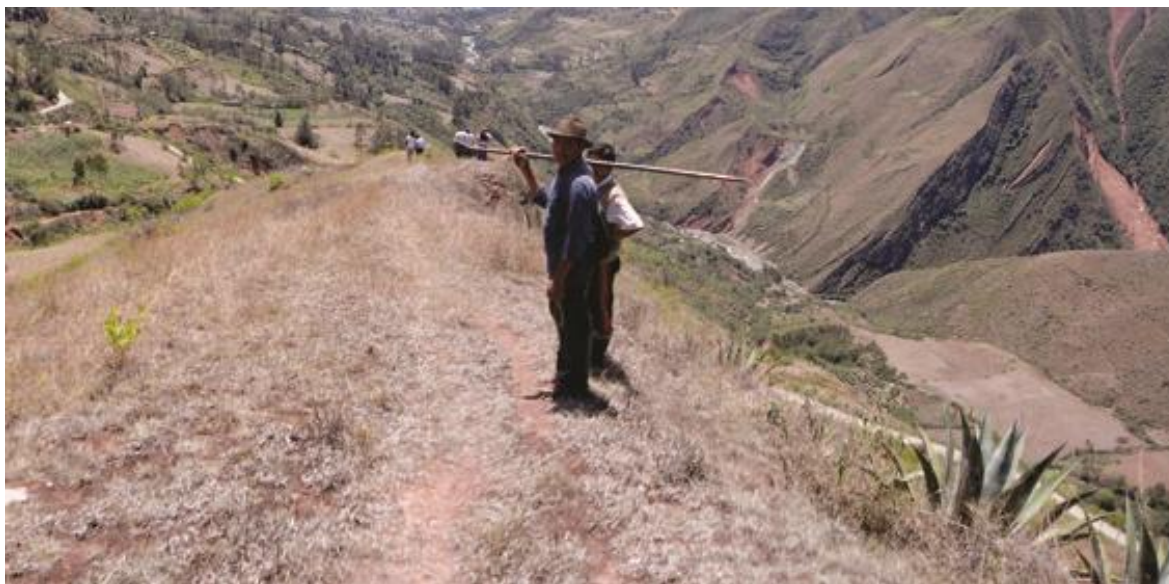
Foto 2. Cima del cerro Cruz Loma, muestra pendiente suave.

buzamiento 30°NO); el flanco sureste por el diaclasamiento principal de la roca (inclinación SE). La cima presenta pendiente suave, comprendida entre 5 a 10° , con un ancho entre los 10 a 15 m (foto 2 y figura 3).

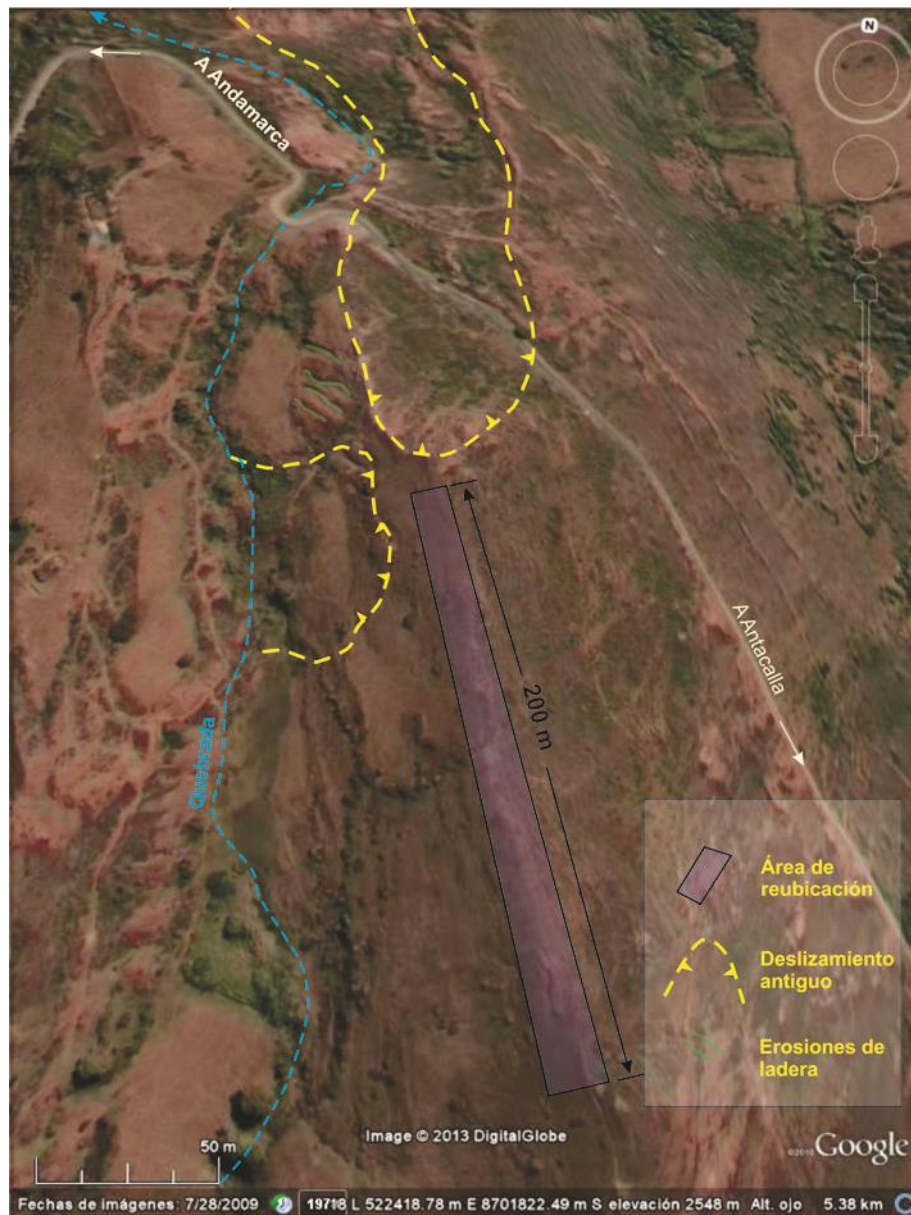
La zona propuesta para la reubicación, cumbre del cerro Loma Cruz, cuenta con área 3 000 m², un largo aproximado de 200 m. (figura 3). Geomorfológicamente se encuentra en una colina sedimentaria.

Las laderas del cerro presentan pendientes comprendidas entre los 20° a 25°, la ladera del flanco noroeste, está controlada por la estratificación de la roca (rumbo S40°E y

Figura 3. Imagen del Google Earth, se muestra la zona de reubicación

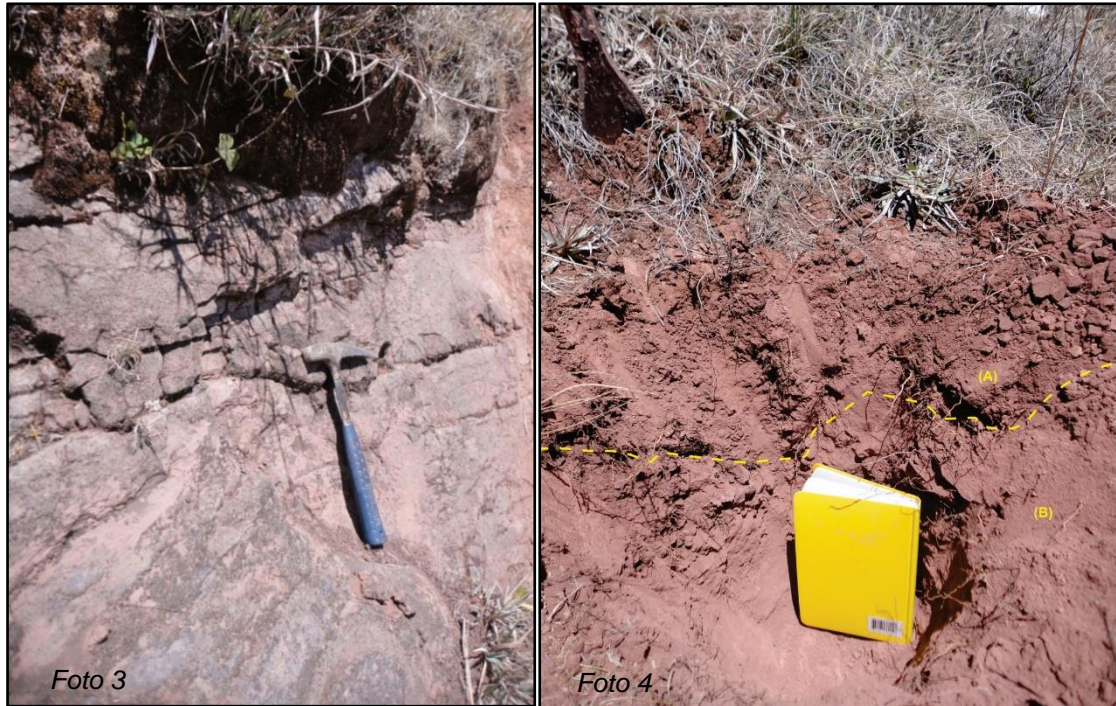
En el cerro Loma Cruz tenemos afloramientos de rocas sedimentarias, tipo areniscas (fotos 3 y 4) con calcarenitas y escasamente limolitas. Los espesores de los estratos están entre los 10 a 30 cm.

Las rocas se encuentran medianamente a muy fracturadas (fracturas entre 0.50 a 0.20 cm); ligeramente a moderadamente meteorizadas. Son de fácil excavación.

El suelo generado se encuentra medianamente denso a suelto, con espesores entre 10 a 20 cm (foto 4), conformado por arenas finas a medias, con algo de limo.

Foto 3 y 4. Afloramiento de arenisca, de coloraciones rojizas, con escasa cobertura vegetal.

- En las labores de adecuación del terreno, como nivelación (cortes), para la remoción de material (roca), no se debe usar explosivos, solamente se debe emplear maquinaria, con la finalidad de no desestabilizar el terreno.
- Las futuras instalaciones del sistema de drenaje pluvial, desagüe y agua potable, debe ser en forma adecuada, que no permita la filtración del agua al subsuelo, con la finalidad que en el tiempo no se genere un humedecimiento del terreno, lo cual podría desestabilizar al mismo.
- Reforestar la zona aledaña a la reubicación (figura 4).
- El diseño total de la futura localidad de Antacalla, deberá estar a cargo de un especialista (arquitecto o ingeniero civil).

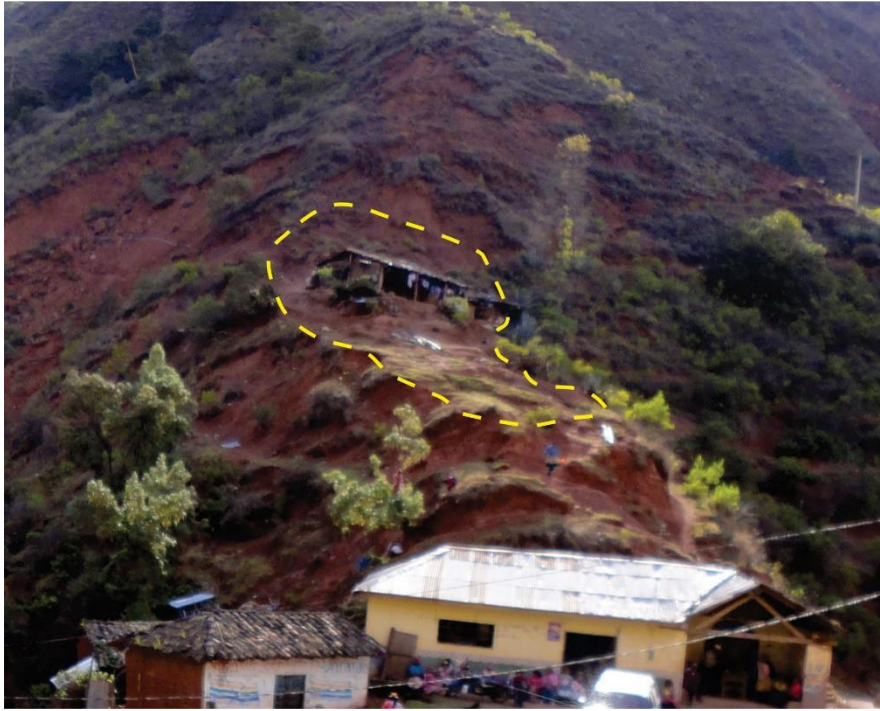
Para la reubicación temporal del centro educativo de Antacalla, se ha propuesto la cima de la Loma Antacalla (foto 5), esta tiene un área de 320 m².

Foto 5. Sector señalado, para la reubicación del C.E.

Esta área se encuentra en la cima de una colina, presenta laderas con pendiente moderada (20 a 30°), la cima presenta pendientes entre 10° a 15° (foto 5). Se encuentran afloramientos de rocas sedimentarias de color rojizo, como areniscas con limolitas, predominando las primeras; el espesor de los estratos varía entre 20 a 40 cm (foto 6).

- En las labores de adecuación del terreno, como nivelación, remoción de material (cortes), no se debe usar explosivos, usar solamente maquinaria, con la finalidad de no desestabilizar el terreno.
- Se deberá instalar un tanque de agua potable, con material adecuado a fin de que no se produzca infiltración de agua al subsuelo.
- Para el desagüe, se deben construir letrinas, o en todo caso usar las que se encuentran en la parte inferior.
- Hacer un sistema de drenaje adecuado, para no permitir la infiltración de agua hacia el subsuelo.
- Las construcciones deberán ser livianas (madera), para no incrementar el peso y desestabilizar las laderas contiguas.

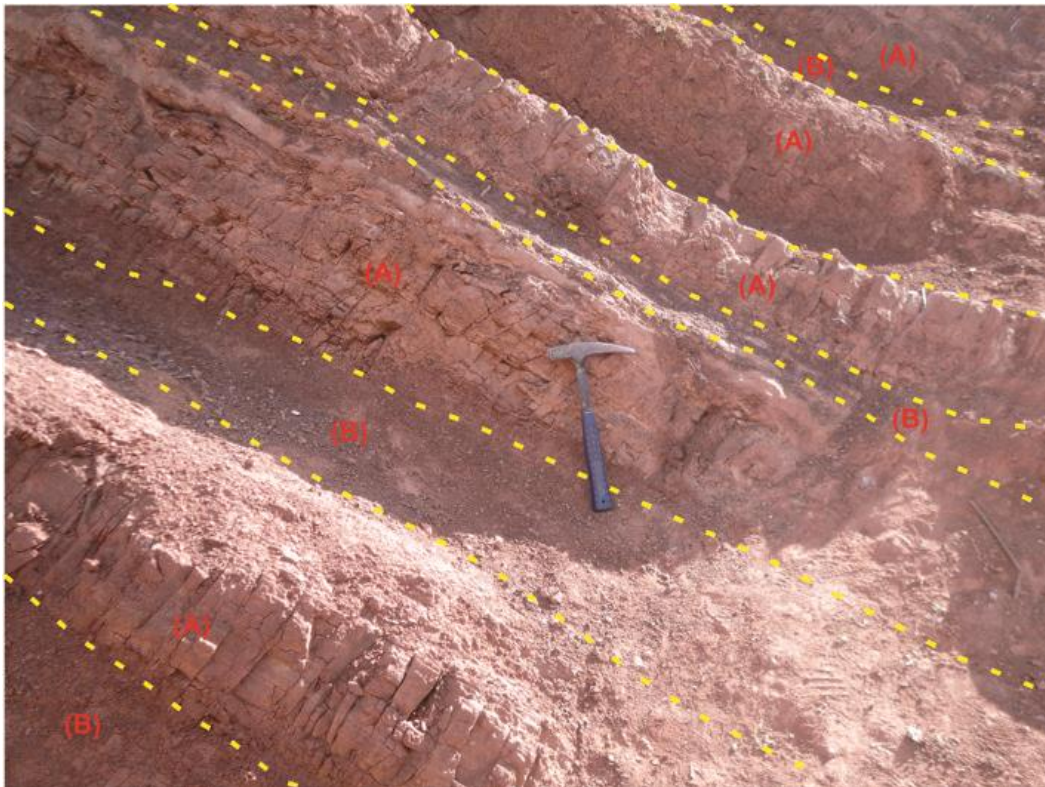
Foto 6. Secuencia de areniscas (A) y limolitas (B).

Las rocas, se presentan ligera a moderadamente meteorizadas; el fracturamiento se presenta entre mediano a muy fracturado.

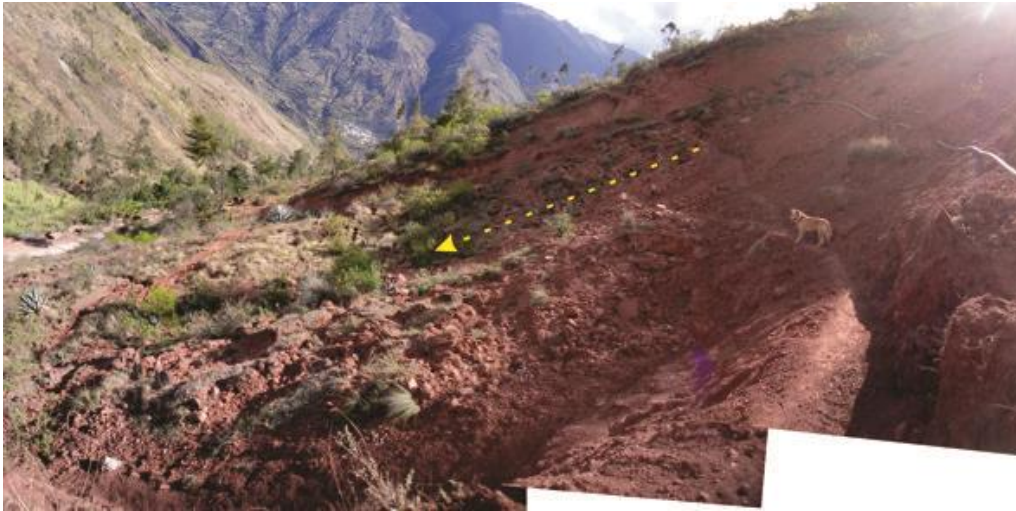
Por el fracturamiento y la estratificación, se pueden generar bloques sueltos con diámetros menores a 1 m, como ejemplo tenemos los materiales encontrados en el deslizamiento ubicado en la ladera suroeste (foto 7), que afectó parte del Anexo de Antacalla.

Foto 7. Se muestra en material suelto generado por el deslizamiento.

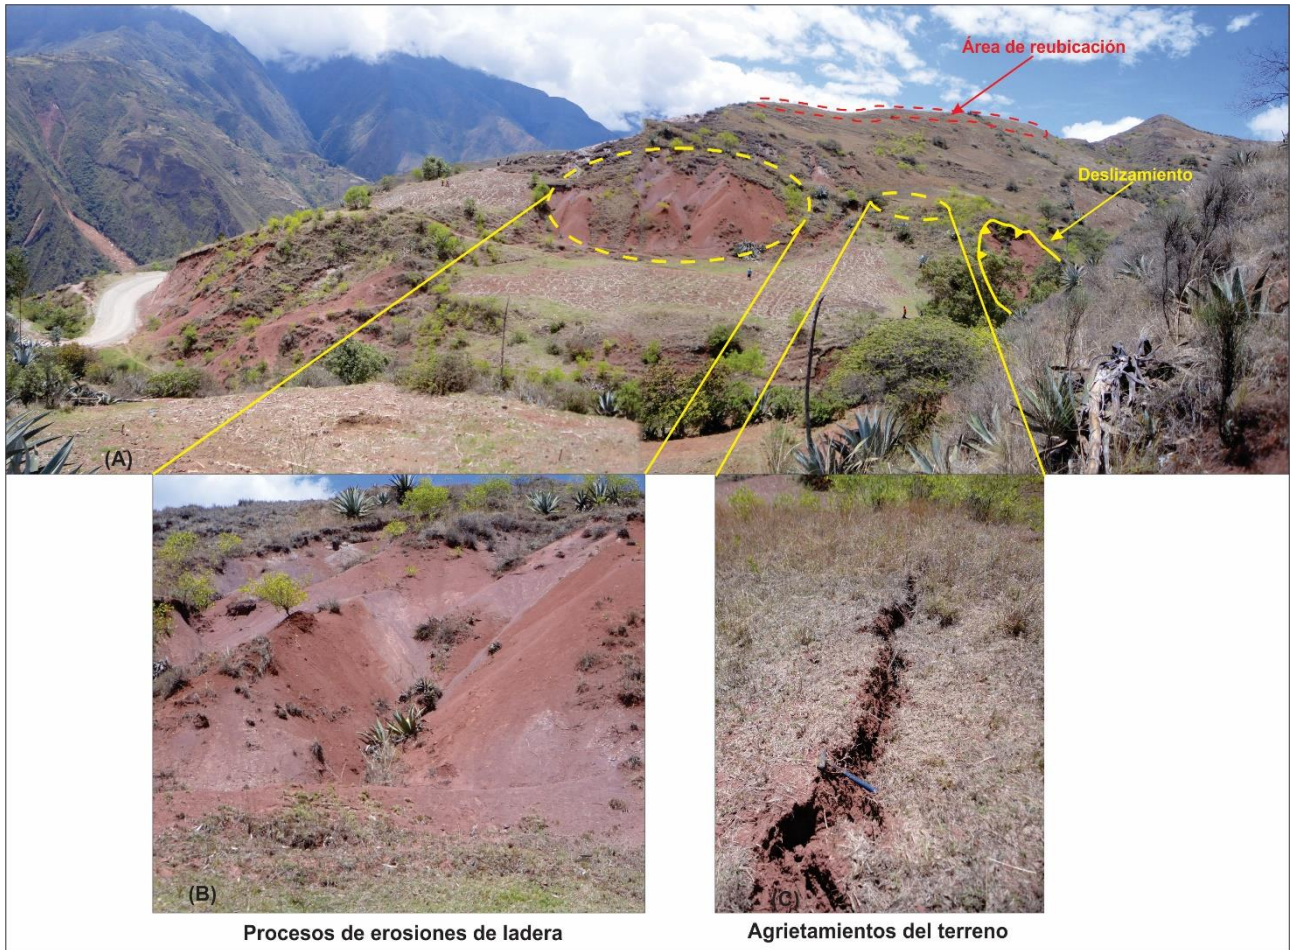
Parte inferior y media de ladera del cerro, no es adecuada para la reubicación, porque muestra evidencias de movimientos en masa, como agrietamientos del terreno y cicatrices recientes deslizamientos (fotos 8A y 8C), se tienen también procesos de erosiones de ladera (fotos 8A y 8B), que en tiempos de lluvia generarían material suelto.

Foto 8. (A) Vista panorámica del área de reubicación
 (B) Área con procesos de erosiones de ladera
 (C) zona inestable, con agrietamientos del terreno.

- Para la zona con agrietamiento:
 - a) Sellar las grietas con arcilla, para no permitir la infiltración de agua proveniente de las lluvias hacia el terreno.
 - b) Reforestar la zona, con vegetación autóctona o de raíces profundas, para permitir la estabilidad del terreno.
 - c) Los drenajes pluviales a construir (revestidos), funcionarían como canales de coronación, los cuales derivarían las pluviales hacia un colector principal (quebrada) con la finalidad de evitar la infiltración de agua hacia el subsuelo, y la erosión del talud.

- Para la zona con erosión de ladera
 - a) Se debe reforestar, los cauces de quebradas, para evitar el ensanchamiento de la cárcava, y detener la erosión retrogresiva, ya que estos procesos conllevarían a la generación de nuevos deslizamientos y derrumbes de pequeña escala. Figuras 4, 5, 6 y 7.
 - b) Construcción de barreras escalonadas a lo largo de la pequeña quebrada, con la finalidad de evitar el avance de la erosión de fondo y ensanchamiento de la quebrada (figura 4).
 - c) La zona inferior debe ser asignada exclusivamente para la construcción de áreas verdes, prohibiéndose la construcción de viviendas.
 - d)

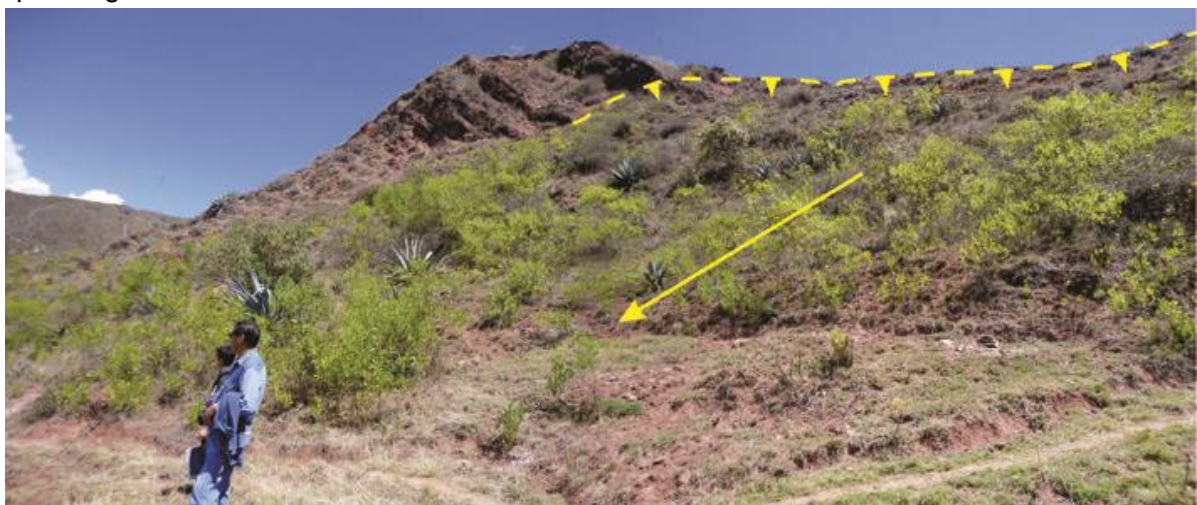
Otra zona descartada para la reubicación (Foto 9), fue la parte media y baja del flanco noroeste del cerro Loma Cruz, en ella se observó un antiguo deslizamiento rotacional, que ha genera material suelto.

Foto 9. Lado suroeste del cerro Loma Cruz, se muestra la cicatriz de un antiguo deslizamiento.

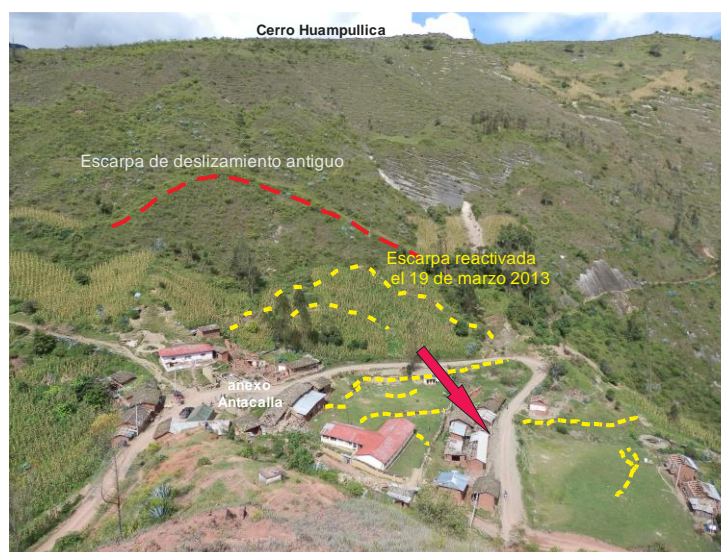
El deslizamiento del anexo Antacalla, destruyó viviendas y obras de infraestructura. Actualmente, las viviendas han sido demolidas, quedando solamente una plataforma (foto 10 y 11).

Foto 10. Deslizamiento de Antacalla (foto abril 2013)

- El área afectada por el deslizamiento, cuyas viviendas fueron demolidas no debe ser usada para vivienda, porque aún se encuentra inestable. Esta se debe reforestar
- Este deslizamiento tiene un avance retrogresivo, prueba de ello, son los recientes agrietamientos formados en el Centro Educativo Inicial.
- Se deben implementar las medidas correctivas que se propusieron en el Informe Técnico A6629, realizado por Gomez, D. (Abril 2013).

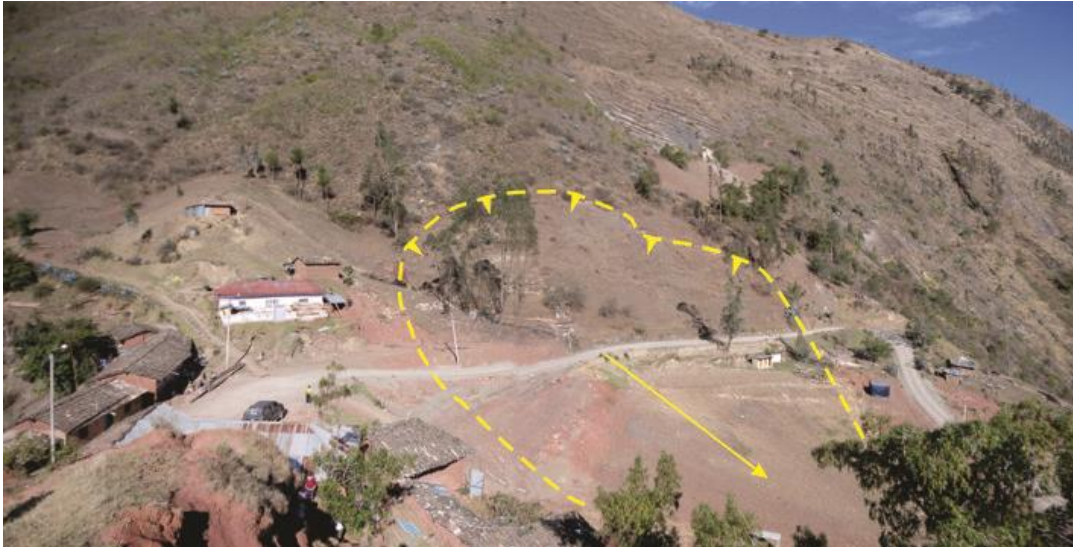
Foto 10 y 11. Deslizamiento de Antacalla (foto septiembre 2013)
