Informe Técnico Nº A6634

Deslizamiento de Cerro Quemado -Quebrada Quitaracsa

Distrito de Huallanca, Provincia de Huaylas, Región Ancash

JULIO-2013

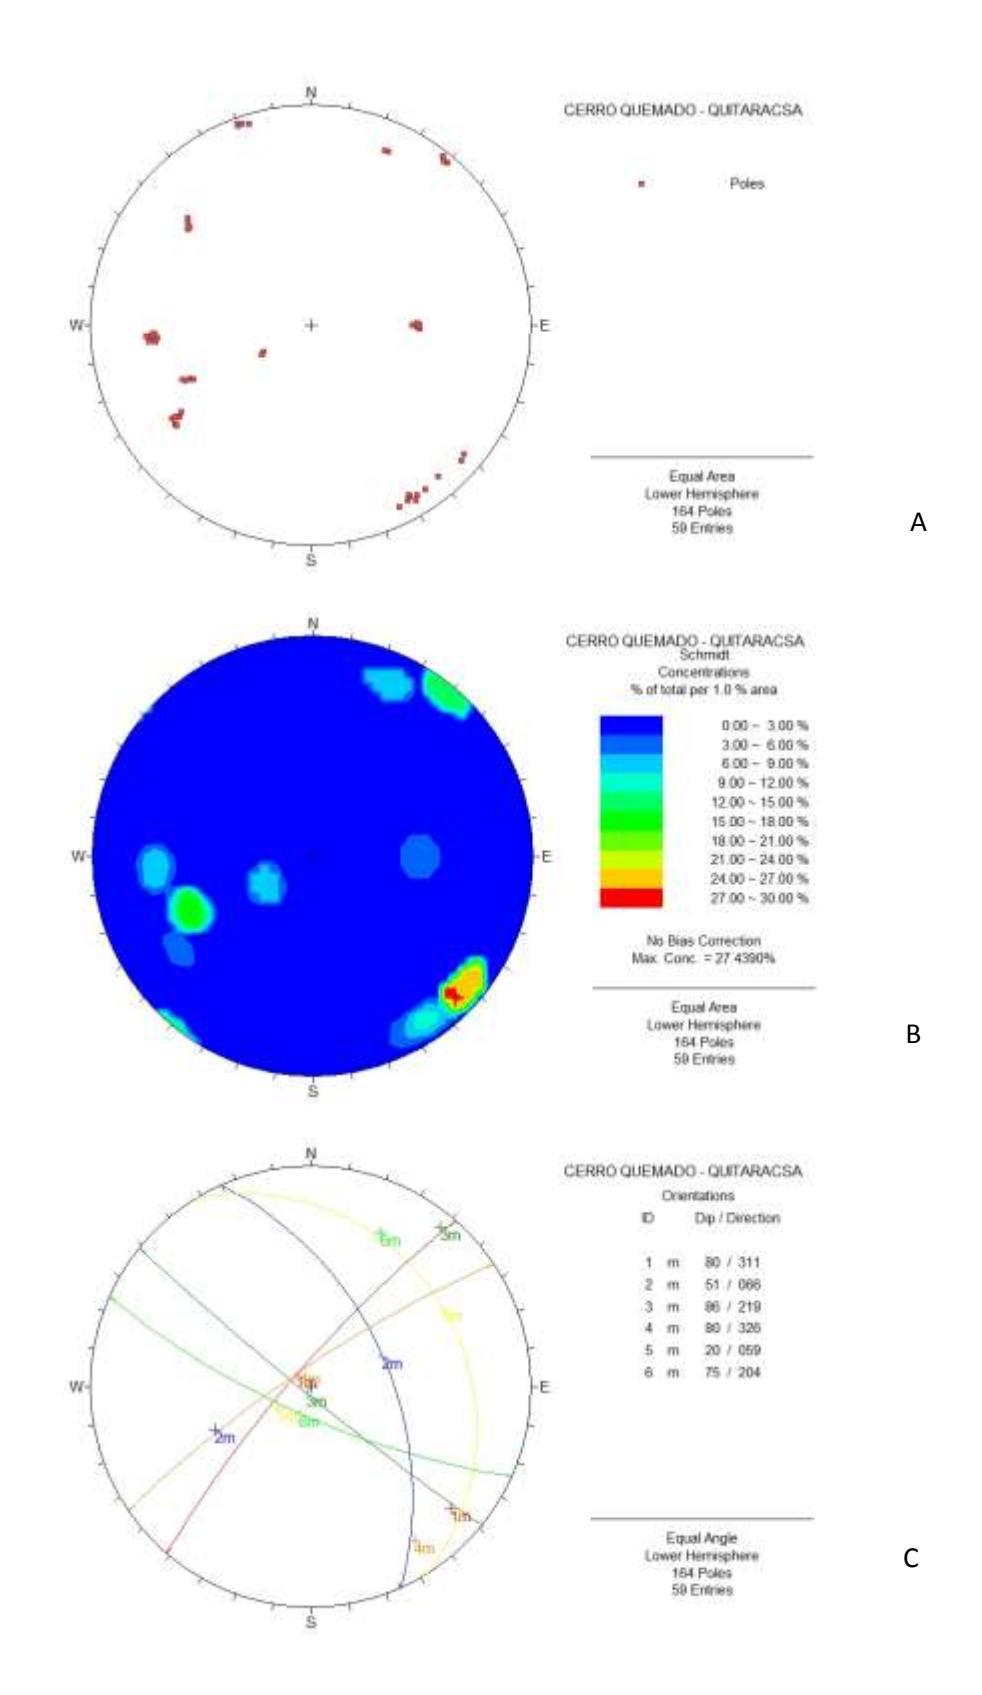
En la Figura N° 1, podemos observar el arreglo estructural de la zona evaluada, evidenciando la presencia de tres (3) Sets de familias principales y tres (3) Sets de familias secundarias. En el cuadro siguiente presentamos las familias y Sets de discontinuidades (fracturas, fallas, diaclasas, foliación, entre otras) cartografiadas en la zona de estudio y expresadas en buzamiento y dirección de buzamiento:

Figura 1: Análisis estereográfico de discontinuidades (fallas, fracturas, diaclasas) observadas en Cerro Quemado. A) Polar, B) Frecuencia y C) Planos o sets principales.

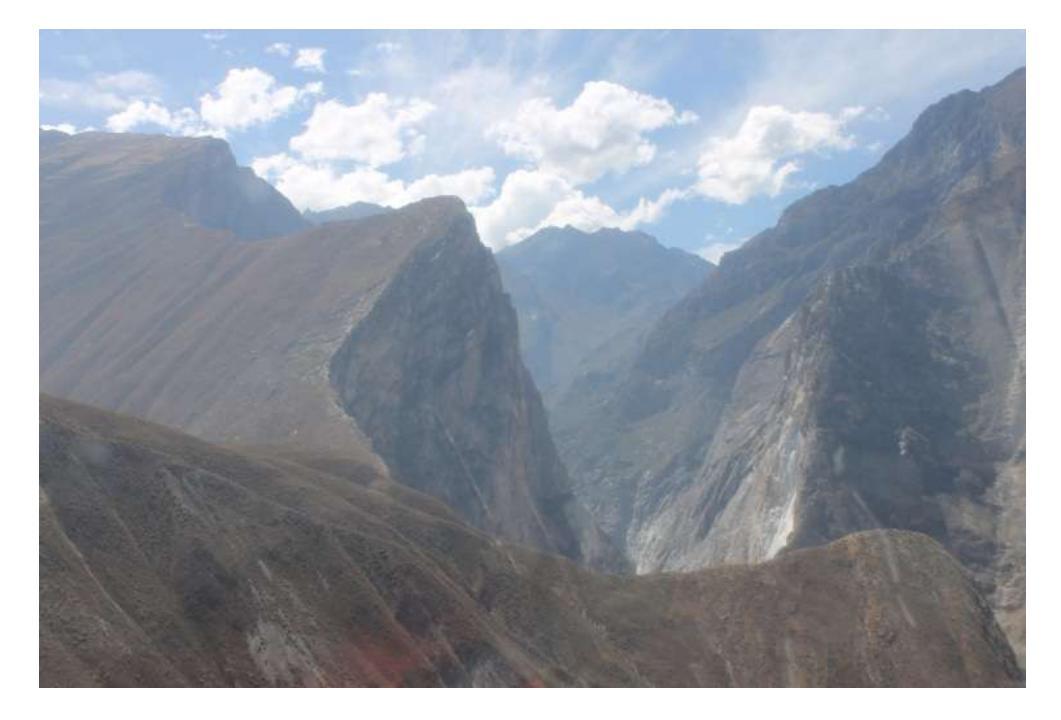
Foto 1: Unidad Geomorfológica Montañas con laderas de moderada a fuerte pendiente. Vista valle del río Quitaracsa, a la izquierda ladera que marca la traza de falla de la Cordillera Blanca.

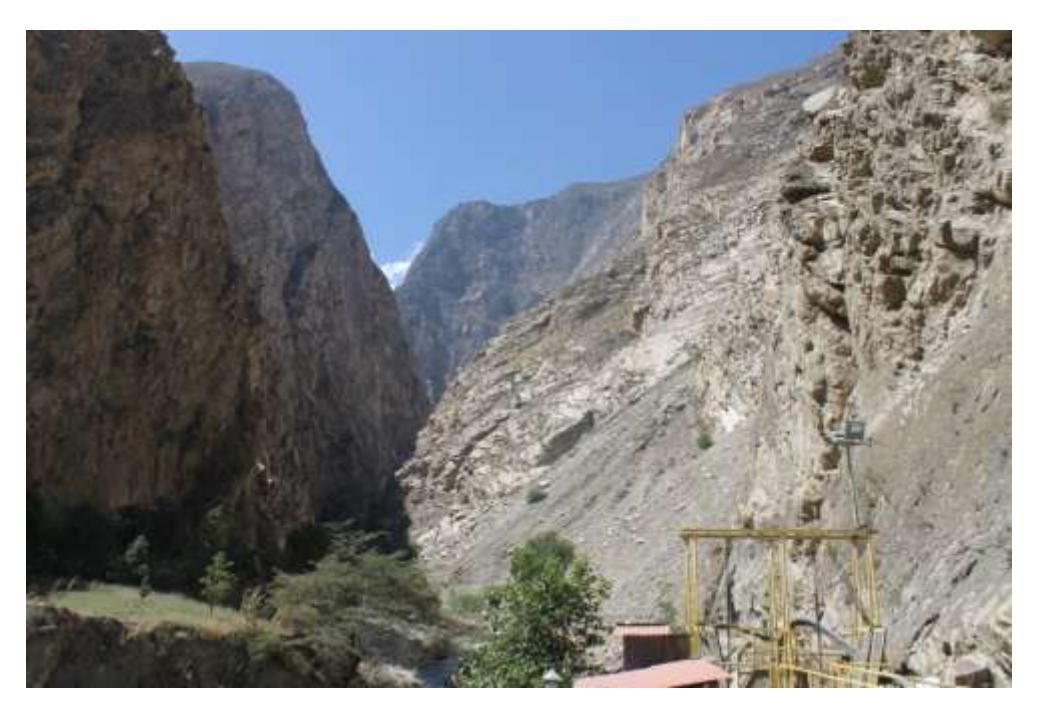
En esta Unidad destaca la geoforma Valle Cañón del río Quitaracsa (ubicada en la cuenca baja), con laderas de fuertes pendientes labradas en rocas intrusivas del Batolito de la Cordillera Blanca. Ver Foto 2.

Foto 2: Cañón del río Quitaracsa, obsérvese las laderas de fuerte pendiente del valle (30° - 70°).

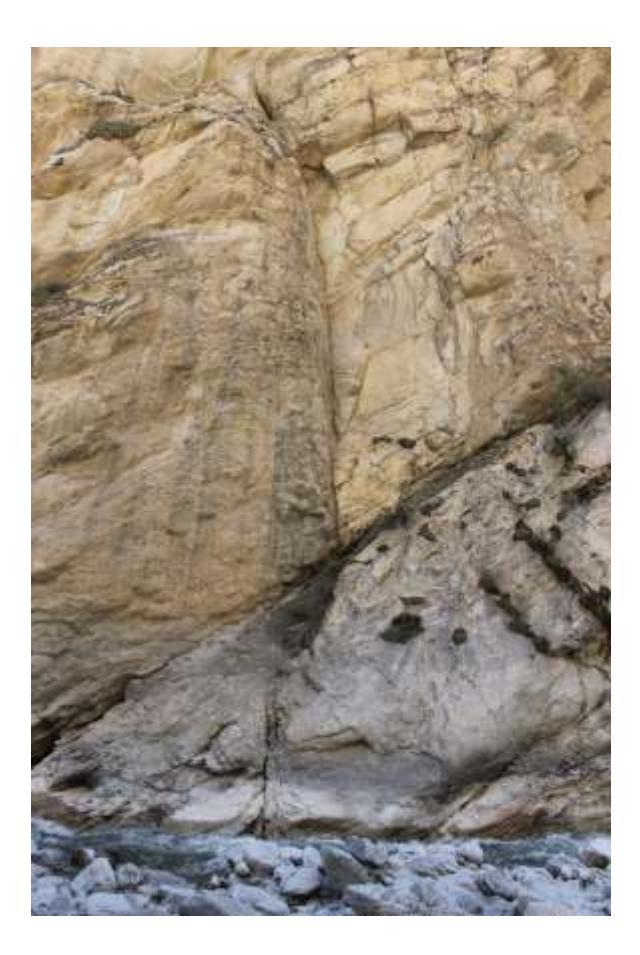
Foto 3: Rocas intrusivas de tipo granodioritas, masivas, de resistencia media a dura, falladas y fracturadas. Margen derecha del rio Quitaracsa.

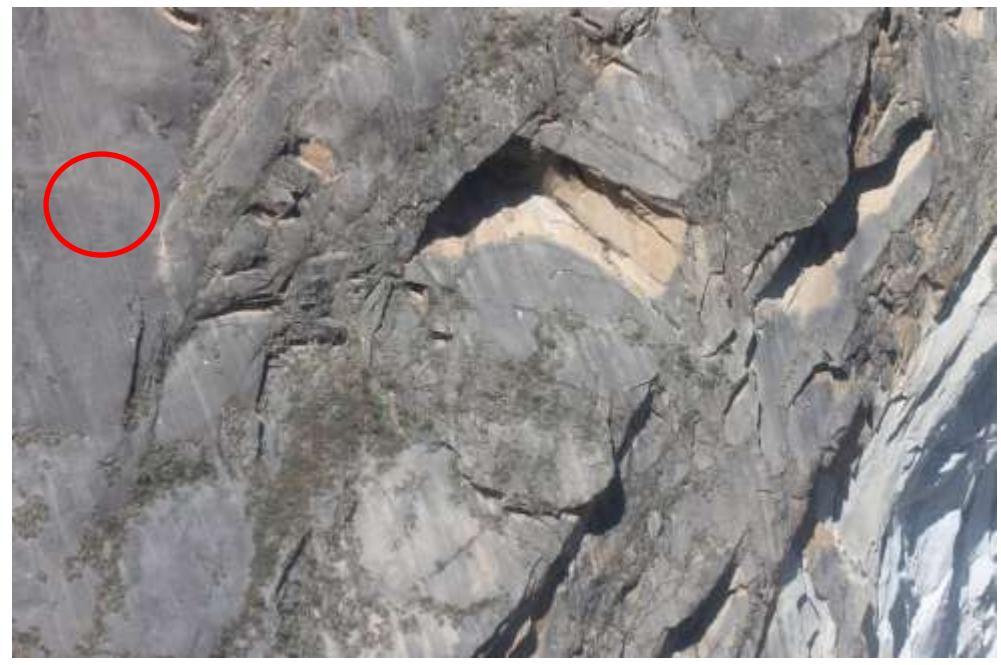
pendiente. Este tipo de estructuras puede facilitar deslizamientos de bloques rocosos principalmente con sismos. Ver Fotos 3 y 4.

Foto 4: Granodiorita fallada y fracturada, con rumbo paralelo al talud y buzamiento favorable a la pendiente del talud. Obsérvese las estrías de falla (en círculo rojo). Vista del Cerro Quemado (zona no deslizada recientemente) en la margen izquierda del rio.

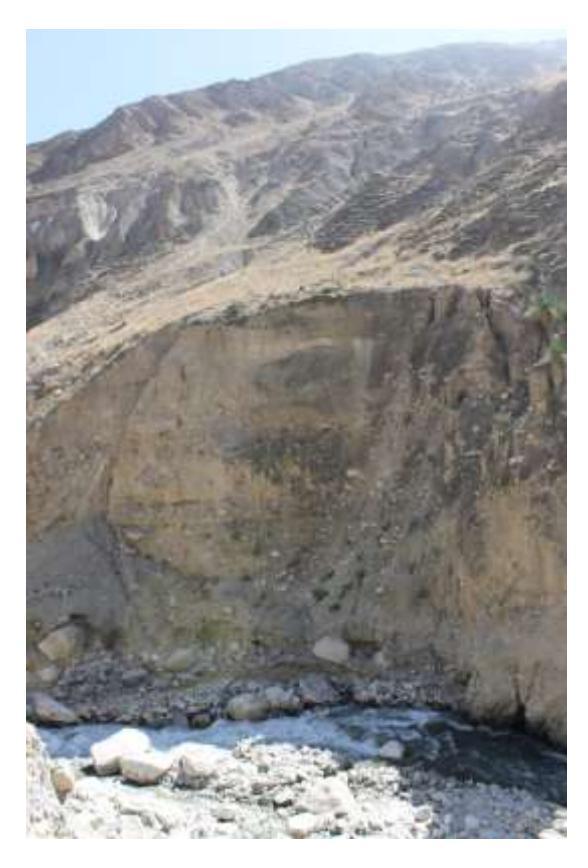
Foto 5: Depósitos proluviales, producto de antiguos flujos de detritos (huaicos) o aluviones que se produjeron en el río Quitaracsa. Margen derecha del rio.

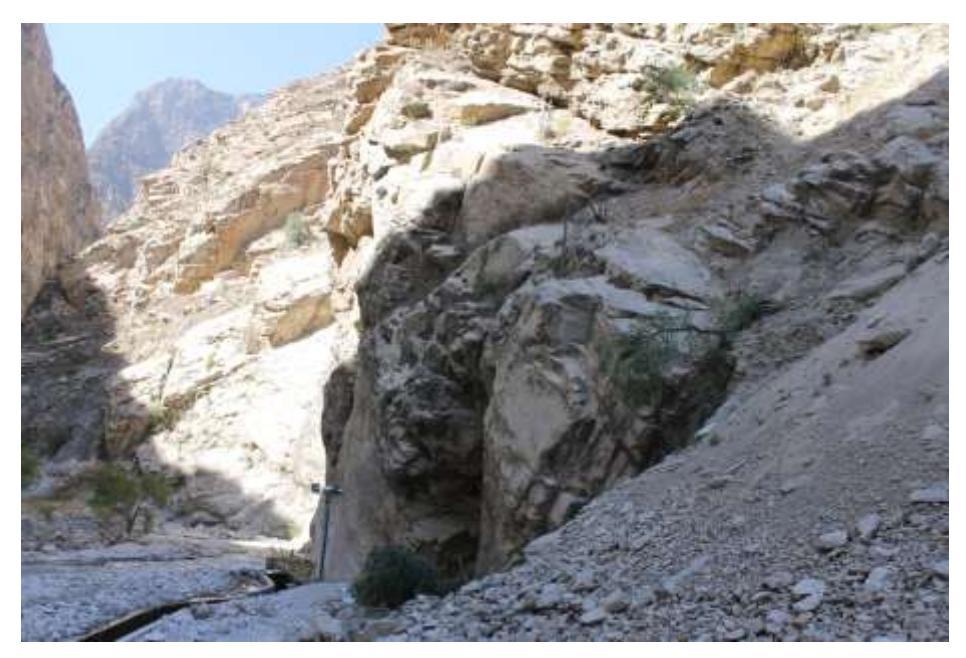
Foto 7: Depósitos coluviales producto de caídas de rocas en la margen izquierda del río Quitaracsa. Obsérvese la pendiente de la ladera y la roca intrusiva muy fracturada.

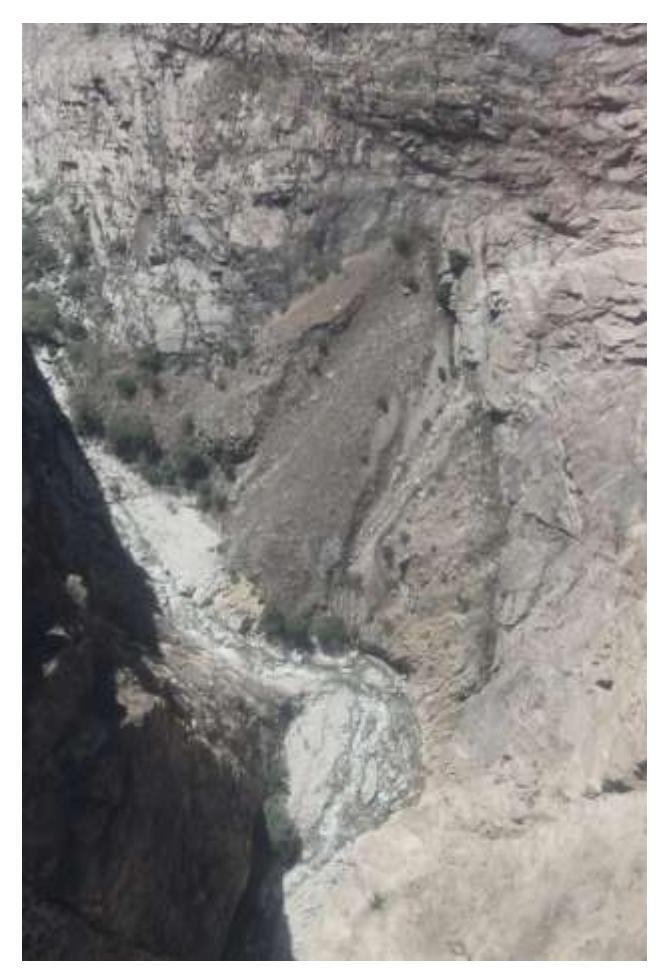
Foto 8: Depósitos coluviales en la base de la ladera encañonada del río Quitaracsa (margen izquierda), producto de las constantes caídas de rocas del talud.

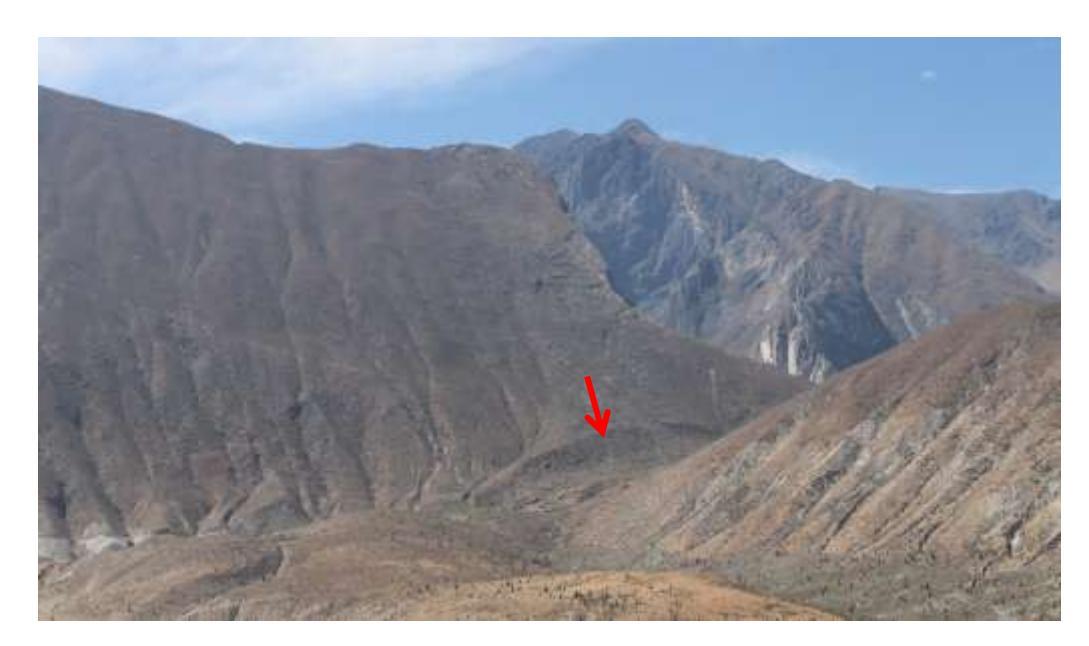
Falla de la Cordillera Blanca: Está limitando el borde oeste de la cordillera Blanca. Tiene rumbos entre N100°E y N150°E, con buzamientos entre 55° y 75° hacia el suroeste. Sus movimientos son normales a ligeramente sinestral. El sistema de fallas tiene una longitud de 190 km y cada una de las fallas que lo conforman no tiene más de unos 8 km. Los saltos verticales son variables y están comprendidos entre 1 y 50 m (Foto 9). Esta falla cruza la zona evaluada y su movimiento ha generado el intenso fracturamiento de las rocas intrusivas del área.

Foto 9: Plano de falla de la Falla Activa de la Cordillera Blanca. Esta cruza la zona evaluada con un rumbo NW-SE. Obsérvese el salto de falla producto de una reciente reactivación de la misma (flecha roja).

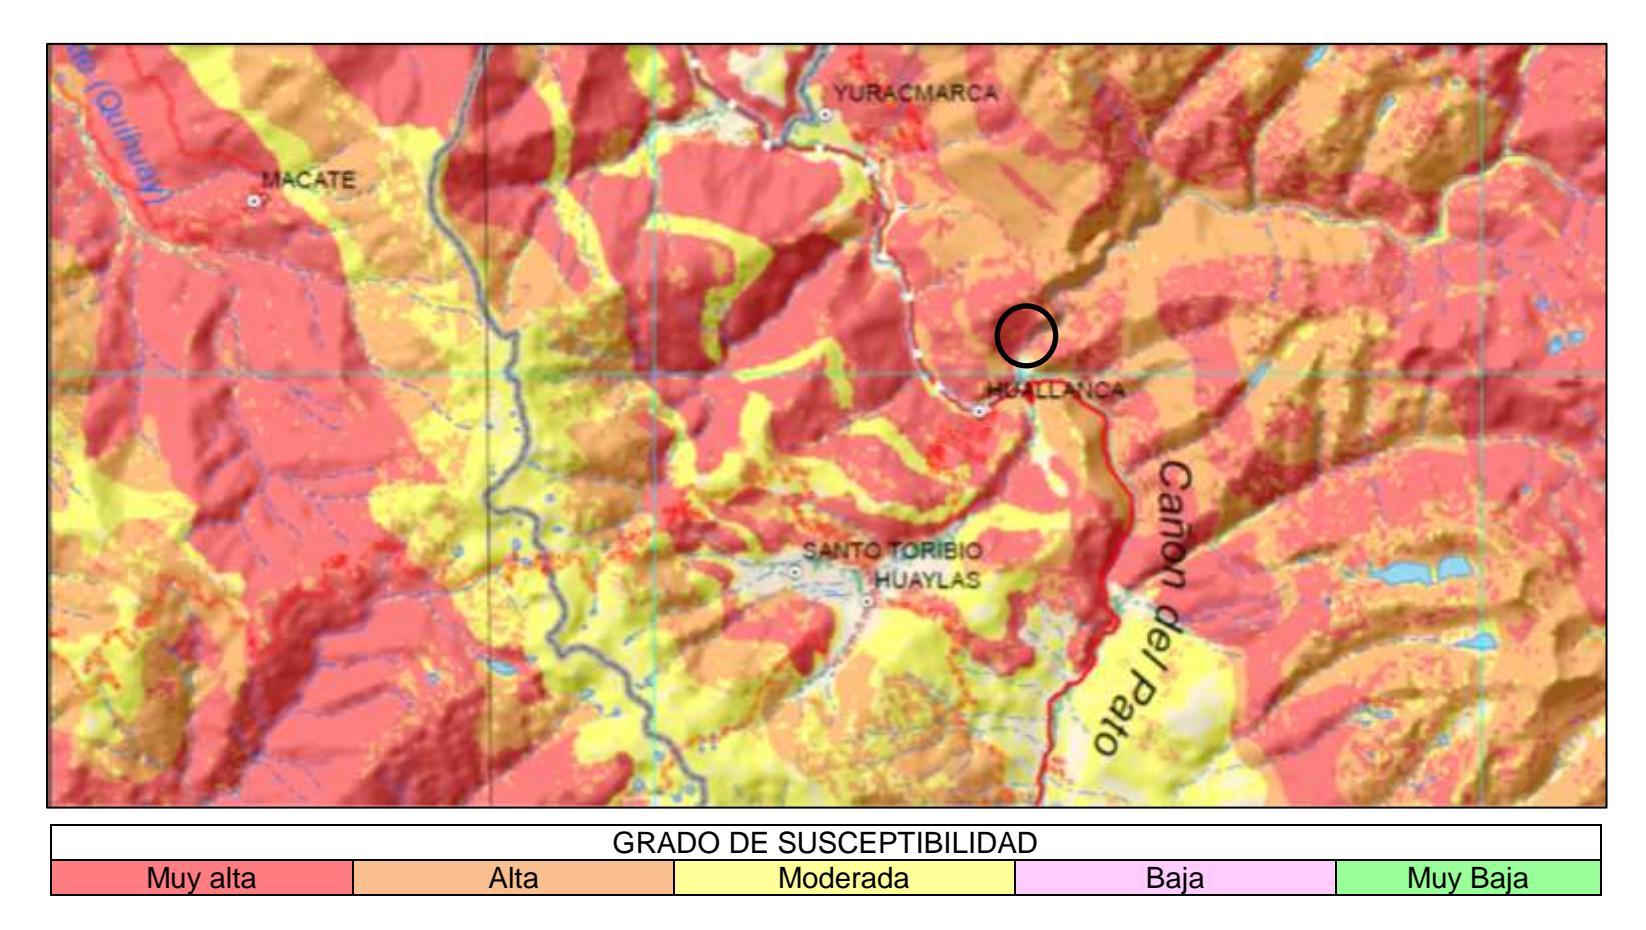
En el Boletín Riesgos Geológicos en la Región Ancash (Zavala et al, 2005), la cuenca baja del río Quitaracsa (zona evaluada) presenta Alta a muy Alta Susceptibilidad a los Movimientos en Masa. Entendiéndose la susceptibilidad como la propensión de una zona a ser afectada por un determinado proceso geológico (movimiento de masa), expresada en grados cualitativos y relativos. Los factores que controlan o condicionan la ocurrencia de los procesos geodinámicos pueden ser intrínsecos (tipo de roca, fracturamiento, pendiente, entre otros) o externos (sismos y/o intensas precipitaciones pluviales). Ver Figura 1

Figura 2: Sector del Mapa de Susceptibilidad a los Movimientos en Masa. En círculo negro el área evaluada en el río Quitaracsa, ubicada en la Zona de Alta a Muy Alta Susceptibilidad a los Movimientos en Masa: deslizamientos, derrumbes, caídas de roca, avalanchas, aluviones, flujos (huaicos).

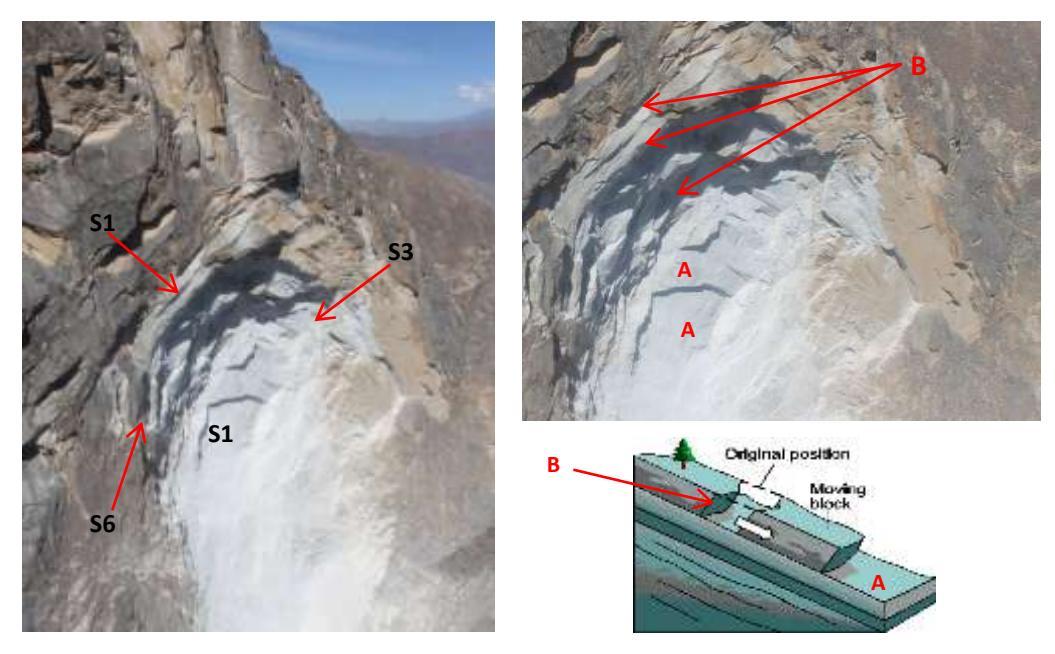
En el caso del evento de Cerro Quemado, margen izquierda del río Quitaracsa, corresponde a un movimiento en masa de tipo **deslizamiento traslacional**; mecanismo de falla que ocurre cuando una discontinuidad geológica tiene una dirección aproximadamente paralela a la cara del talud y se inclina hacia ésta con un ángulo mayor que el ángulo de fricción (Hoek y Bray, 1981 en PMA:GCA, 2007). En este caso, los deslizamientos traslacionales involucran a un solo sistema o Set de discontinuidades, denominándose en este caso **deslizamiento planar** (rotura planar). Figura 3. De esta manera el evento de Cerro Quemado se denomina **Deslizamiento traslacional – planar**.

Figura 3: Tipo de ruptura del **deslizamiento traslacional – planar** del Cerro Quemado, obsérvese: A) plano de resbalamiento (plano de falla o fractura); B) grietas de tracción que ayudan al desplazamiento del bloque; y el espacio dejado por los bloques deslizados (zona blanquecina). S1, S2, S3, S6 familias de discontinuidades.

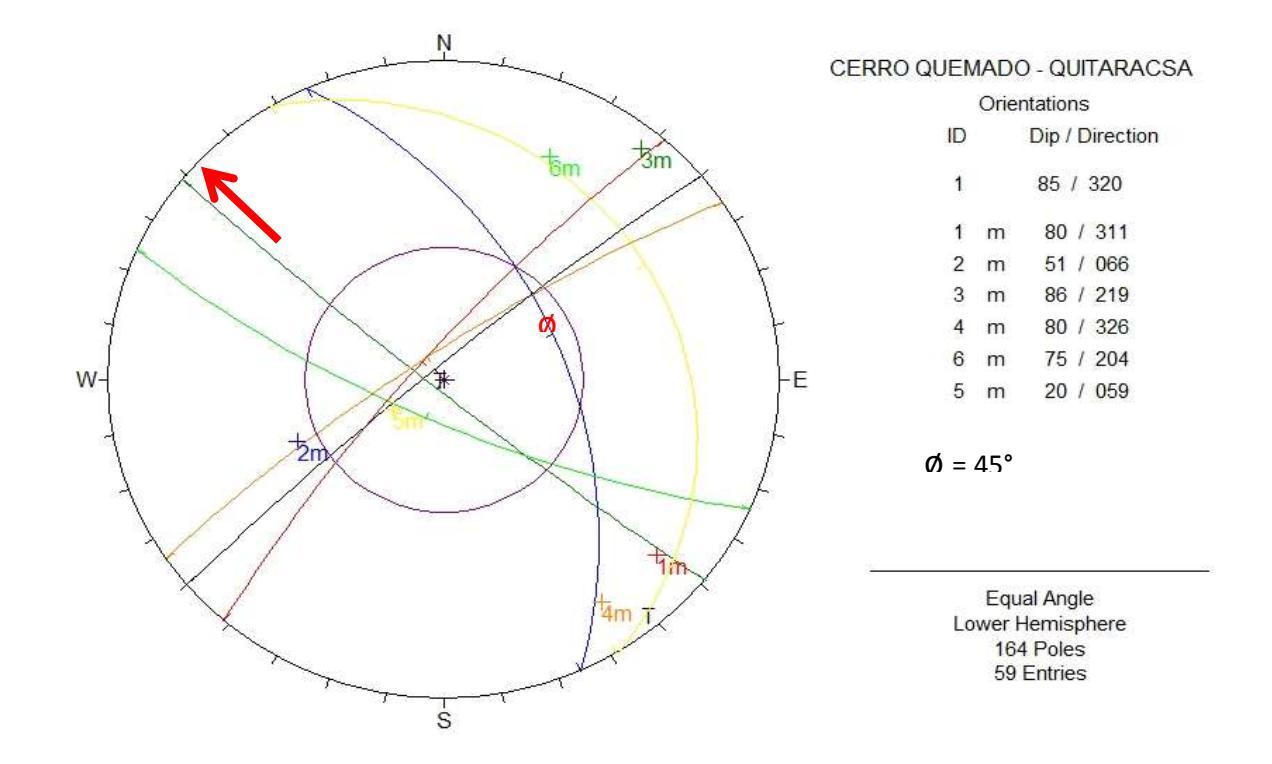
El análisis cinemático realizado corrobora el tipo de ruptura, ya que el Set de fracturas/fallas principales (Set 1) es paralela al Talud (T) y su buzamiento a favor de la pendiente del mismo, con ángulo menor a este y mayor al ángulo de fricción (Ø=45°) (ELECTROPERU, 1984).

Figura 4: Análisis cinemático de las estructuras (fracturas y/o fallas) de Cerro Quemado, margen izquierda del río Quitaracsa. Sets 1 y 4, con rumbo paralelo al talud (T), rompiendo con los Sets 2, 3, 5 y 6 (fracturas de tracción). Dirección de deslizamiento al NW (fecha roja).

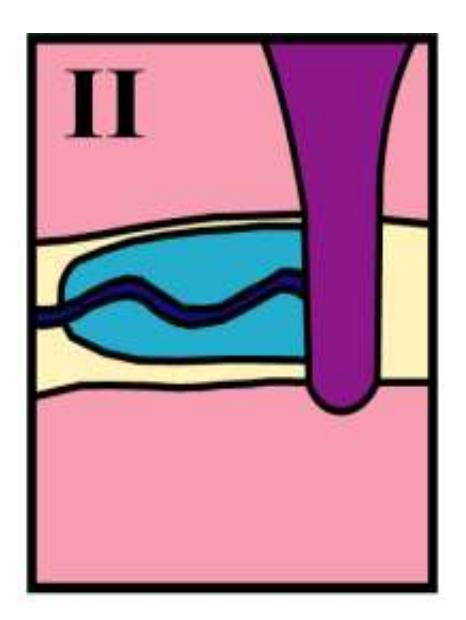
El represamiento por deslizamiento provocado por el evento es de Tipo II, es decir represó por completo el río con su respectivo "run up". Ver Figura 5.

Figura 5: El deslizamiento traslacional – planar de Cerro Quemado ocasionó el represamiento del río Quitaracsa, categorizado por Costa & Shuster (1998) como de Tipo II.

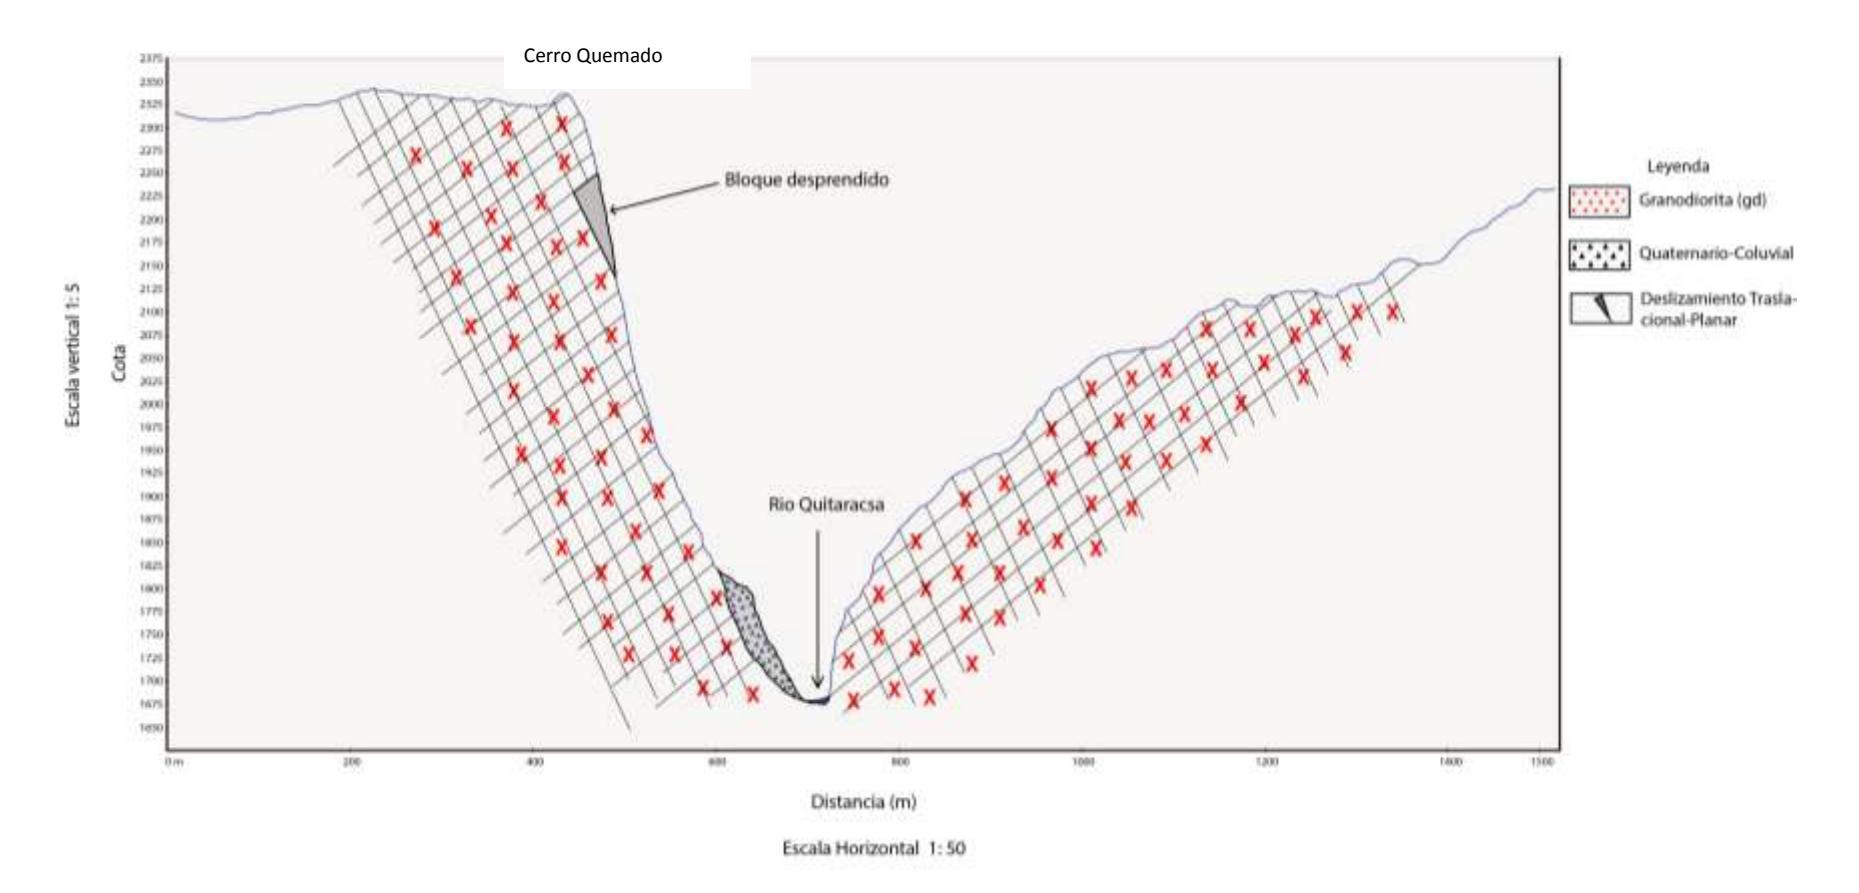
En la Figura 6, presentamos la sección geológica del área del deslizamiento, apreciándose las estructuras a favor de la pendiente y el bloque desprendido.

Figura 6: Perfil de la zona del deslizamiento de Cerro Quemado, obsérvese el fracturamiento intenso del macizo rocoso con estructuras a favor de la pendiente, favoreciendo de esta manera la inestabilidad del talud. Depósitos coluviales, producto de deslizamientos antiguos, en el área, justo debajo del deslizamiento, margen derecha del río Quitaracsa.

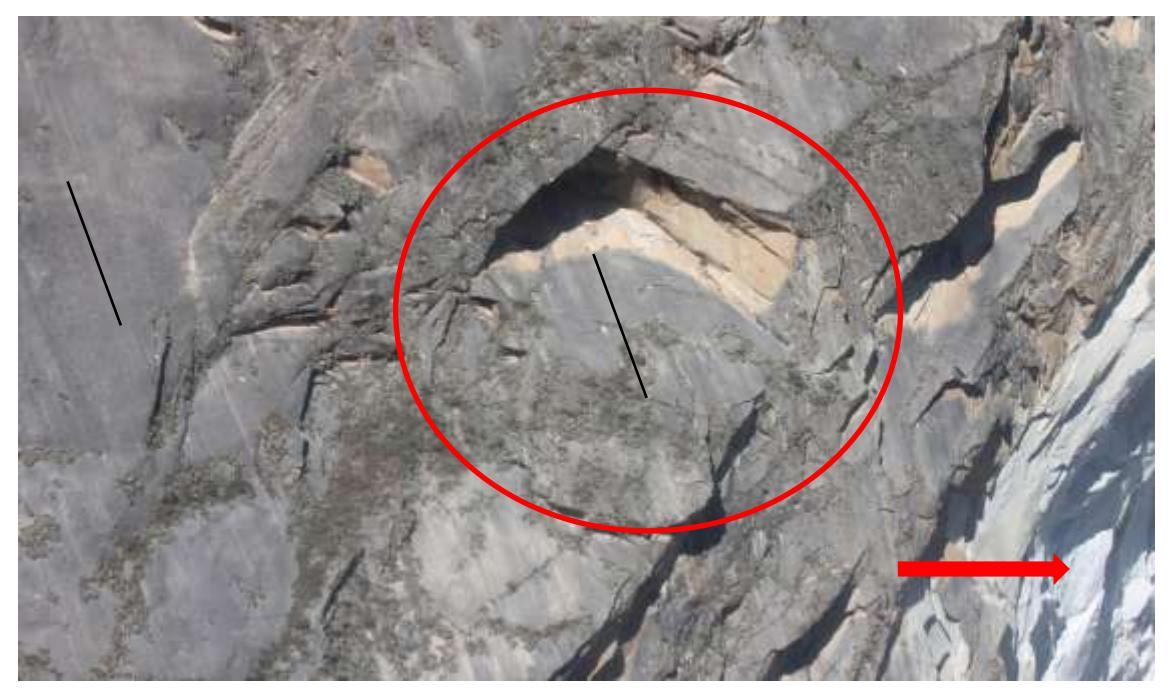
Foto 10: Antiguo deslizamiento traslacional – planar (círculo rojo) a pocos metros del deslizamiento de los días 27 y 28 de mayo (flecha roja). Obsérvese las estrías de falla con dirección a la pendiente (líneas en negro).

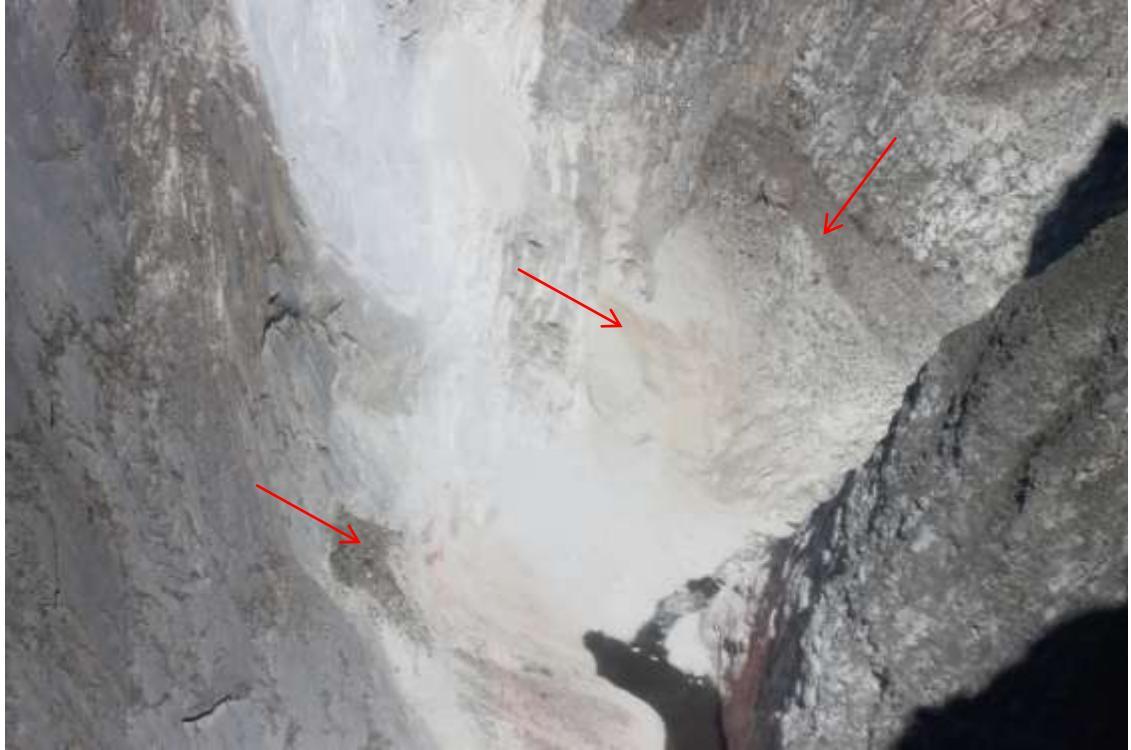
Foto 11: Obsérvese los depósitos coluviales antiguos (deslizamientos y caídas de rocas) formados pre evento (flechas rojas). Parte de ellos fueron incorporados en el represamiento, posterior colapso y flujo/aluvión.

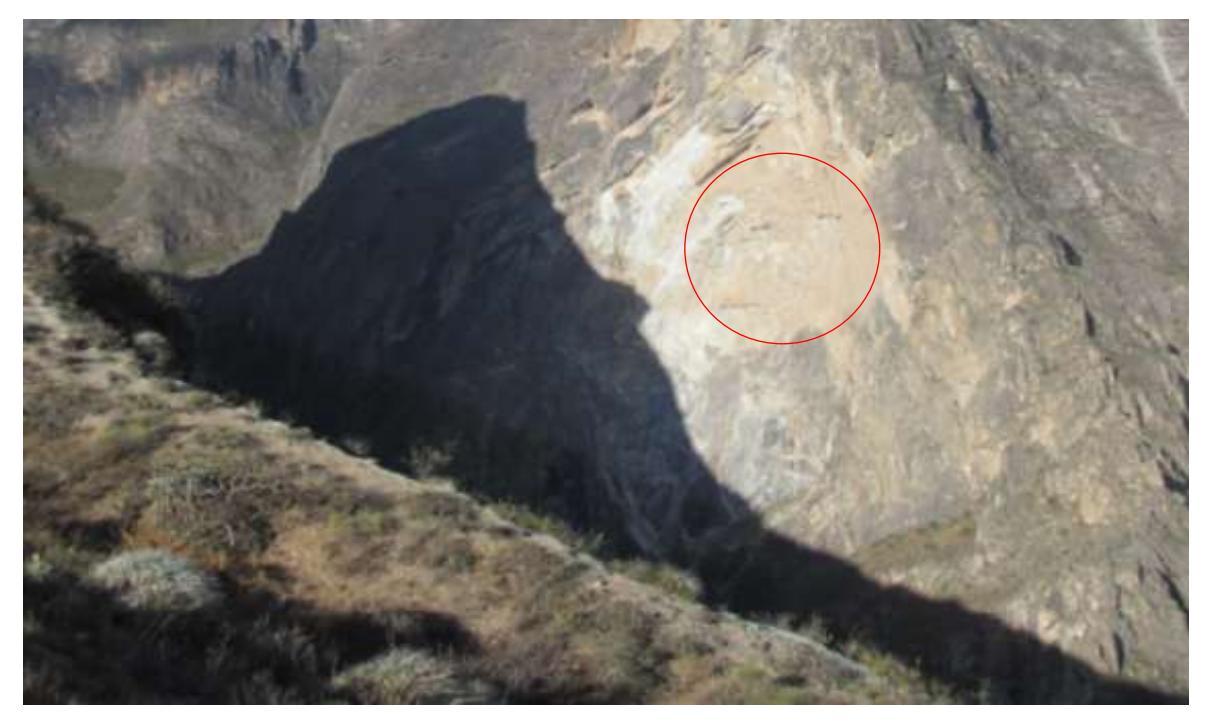
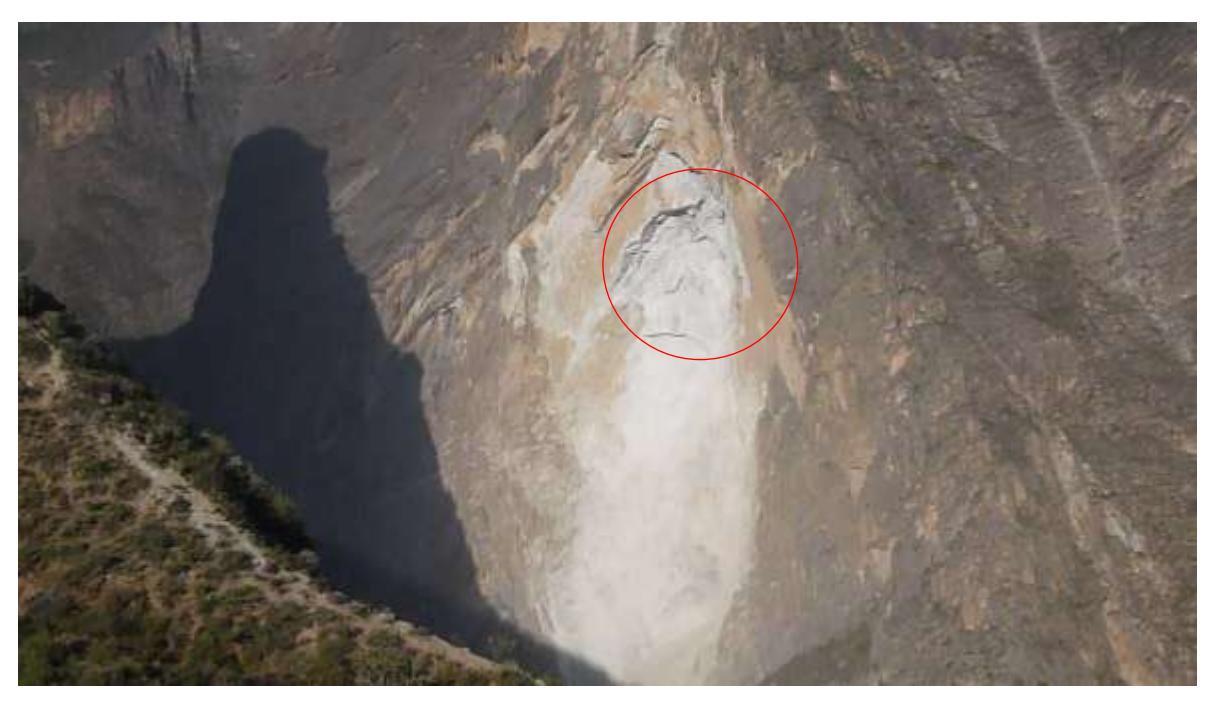
Fotos 12 y 13: Obsérvese parte del Cerro Quemado, origen del deslizamiento traslacional planar de mayo del presente. La Foto 12, es de antes del evento, la zona a deslizarse es de color beige claro producto de la alteración de la granodiorita, color diferente al resto del macizo, indicando un deslizamiento anterior al evento. En la Foto 13, se observa la zona de ruptura del deslizamiento de mayo del presente en color blanco. Fotos proporcionados por ENERSUR.

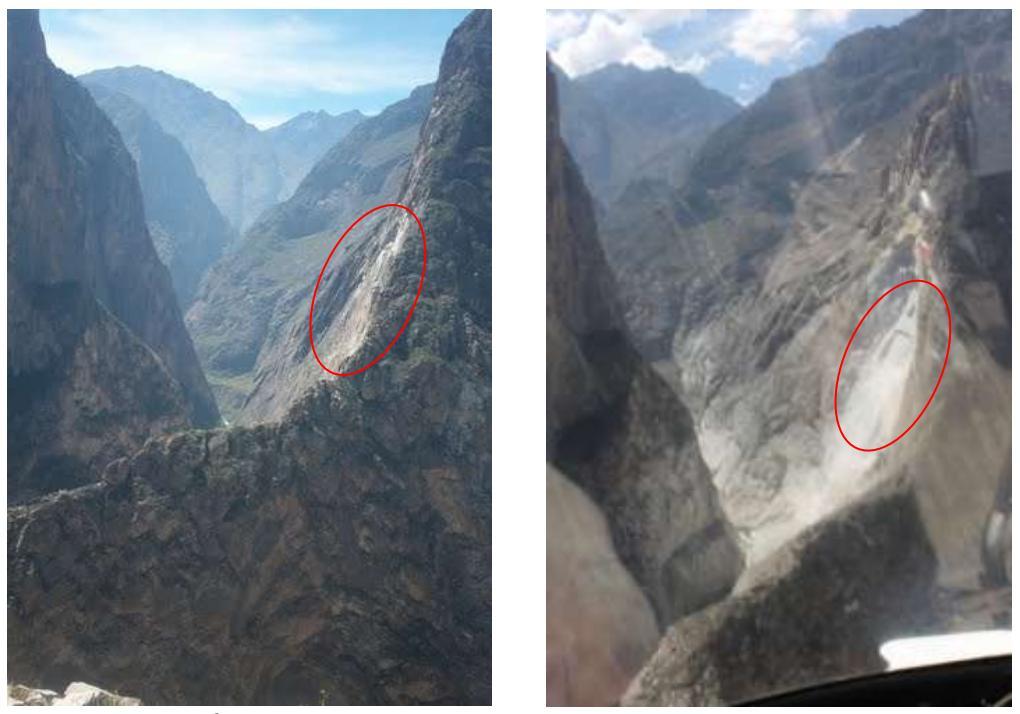
Fotos 14 y 15: Área de ruptura del deslizamiento del Cerro Quemado, antes (Foto 14) y después (Foto 15). (Foto 14: Luis Pahuara en Google Earth)

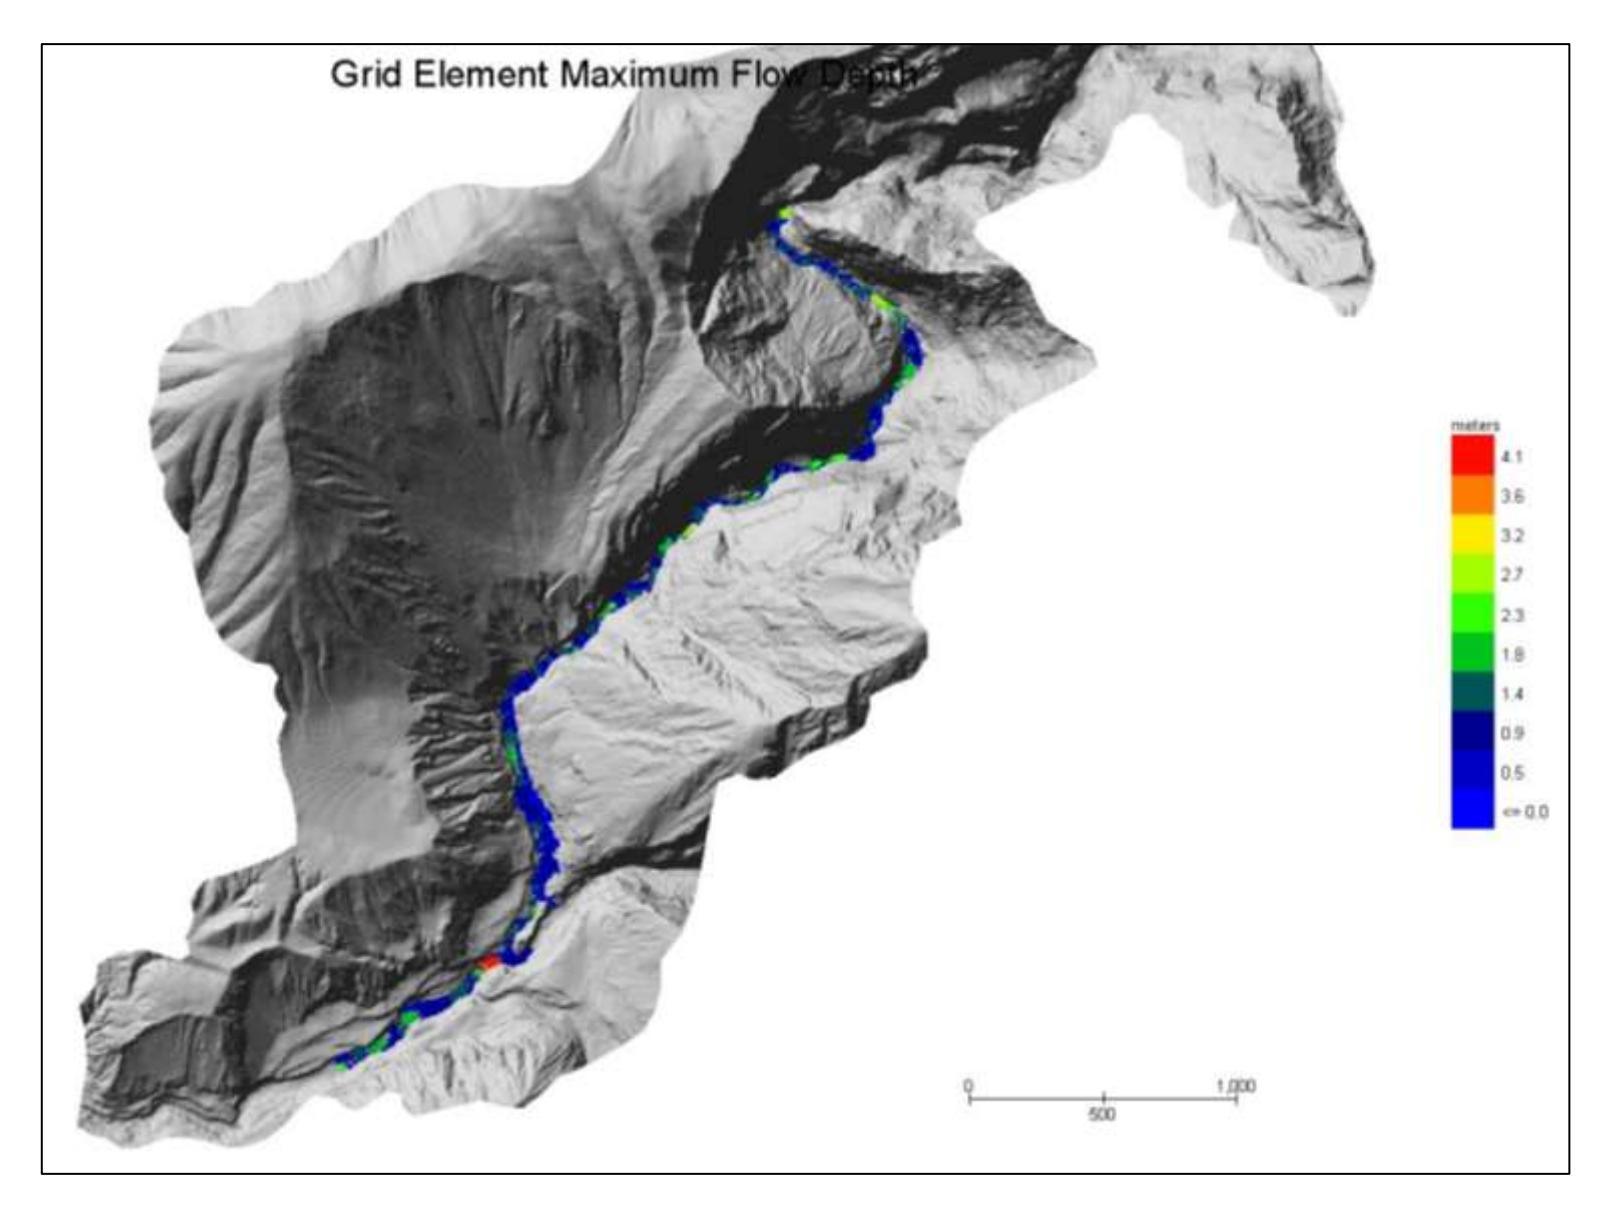
Mapa de Alturas Máximas de Flujo: Este mapa muestra el desarrollo del flujo de detritos a lo largo de la quebrada, en el cual se aprecian sobreelevaciones (*Run Up*) y erosión lateral de los causes. Según los resultados (Figura 10) el flujo de detritos alcanza picos de 4.1 metros de altura durante el movimiento generando varias zonas de represamiento (debido a la estrechez del cause) y finalmente depositando una cantidad importante de material en la confluencia de la quebrada Quitaracsa con el río Santa.

Figura 10: Alturas Máximas de un flujo de detritos en la quebrada Quitaracsa.

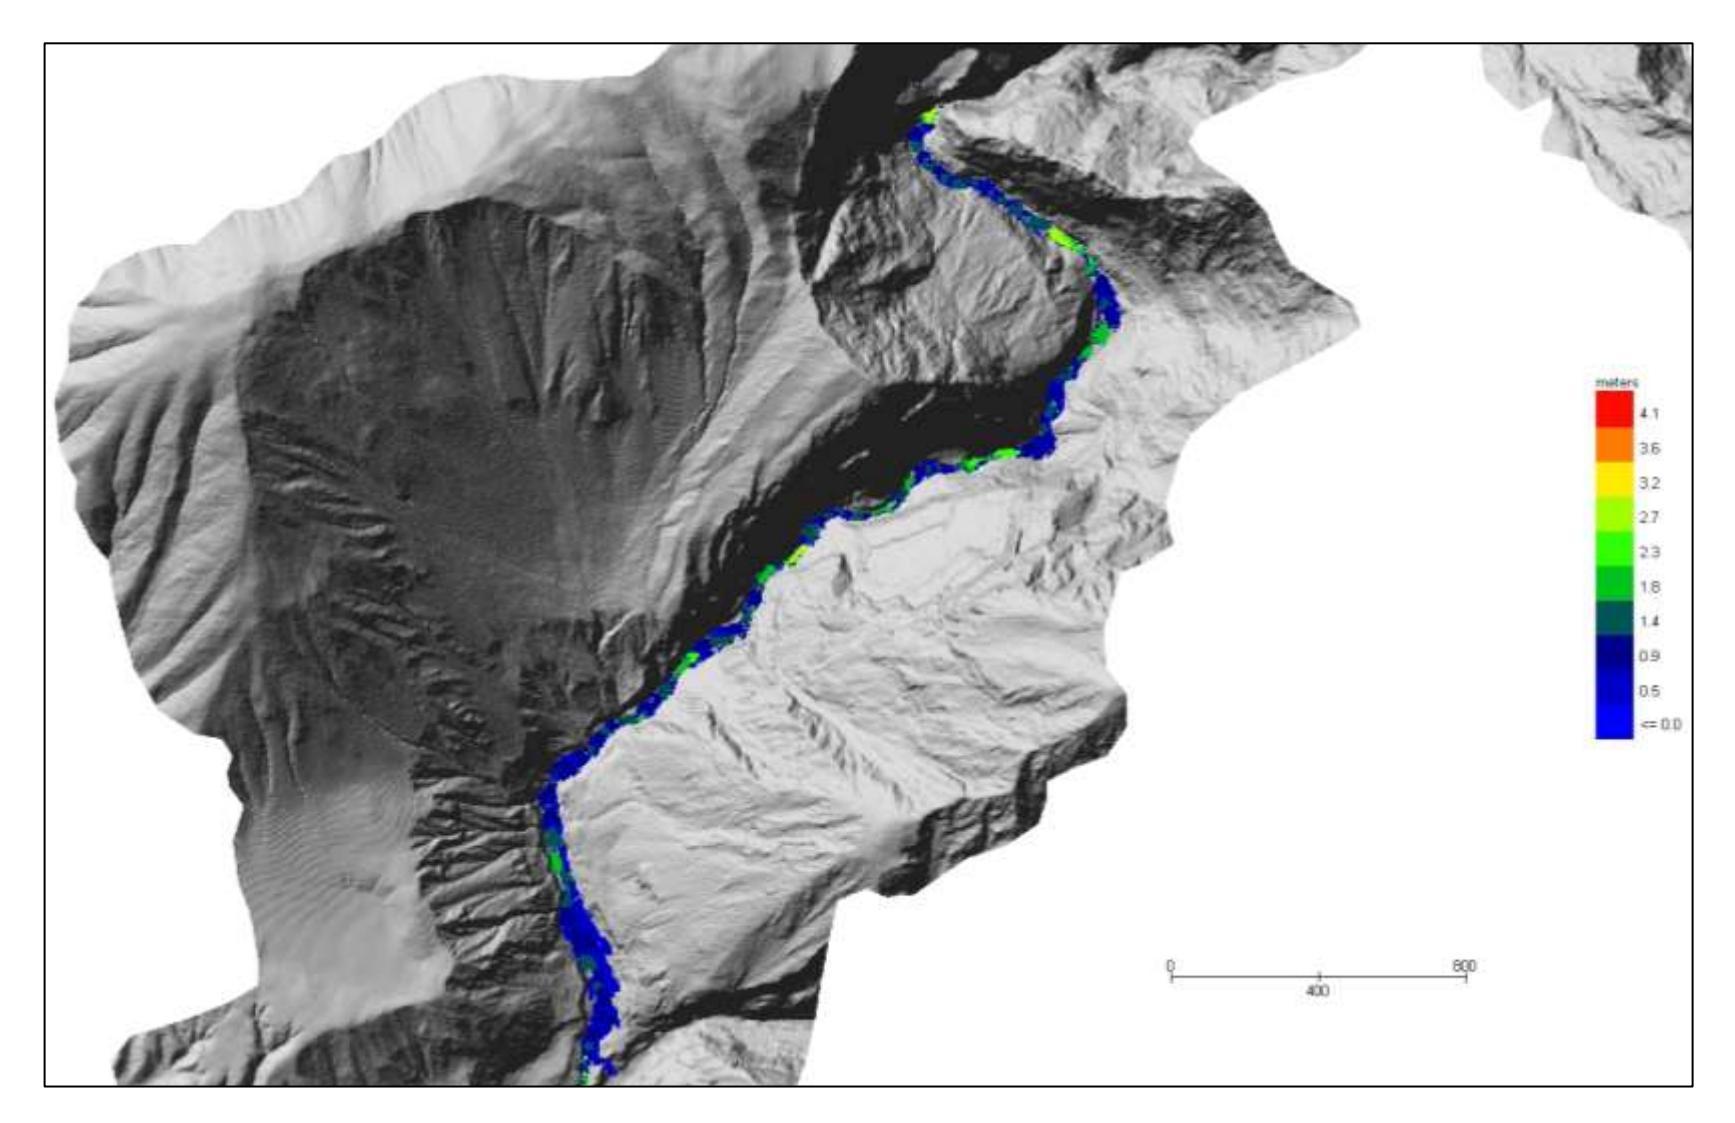
Un análisis más detallado de las partes alta y media de la quebrada muestran las zonas de represamientos naturales de flujos (Figura 11) las que con las obras civiles correspondientes servirían de aliviaderos ante flujos y así disminuir drásticamente la velocidad y turbulencia de un flujo.

Figura 11: Las zonas verdes-amarillas muestran acumulaciones mayores del flujo, lo que genera represamientos naturales que disminuyen la turbulencia del flujo.

- Utilizando los datos obtenidos por el modelamiento, aprovechar las zonas de represamiento a lo largo de la quebrada, para la construcción de aliviaderos de flujos, ya que estas cuentan con óptimas características para este fin. Además, se recomiendo una permanente limpieza del cause de la desembocadura de la quebrada Quitaracsa hacia el río Santa para evitar la acumulación de material que pueda modificar la dinámica del río en este sector.
- 2. Implementar un sistema de alerta temprana que involucre a los pobladores y empresas que operan en el área.
