Informe Técnico Nº A6634

Deslizamiento de Cerro Quemado -Quebrada Quitaracsa

Distrito de Huallanca, Provincia de Huaylas, Región Ancash

JULIO-2013

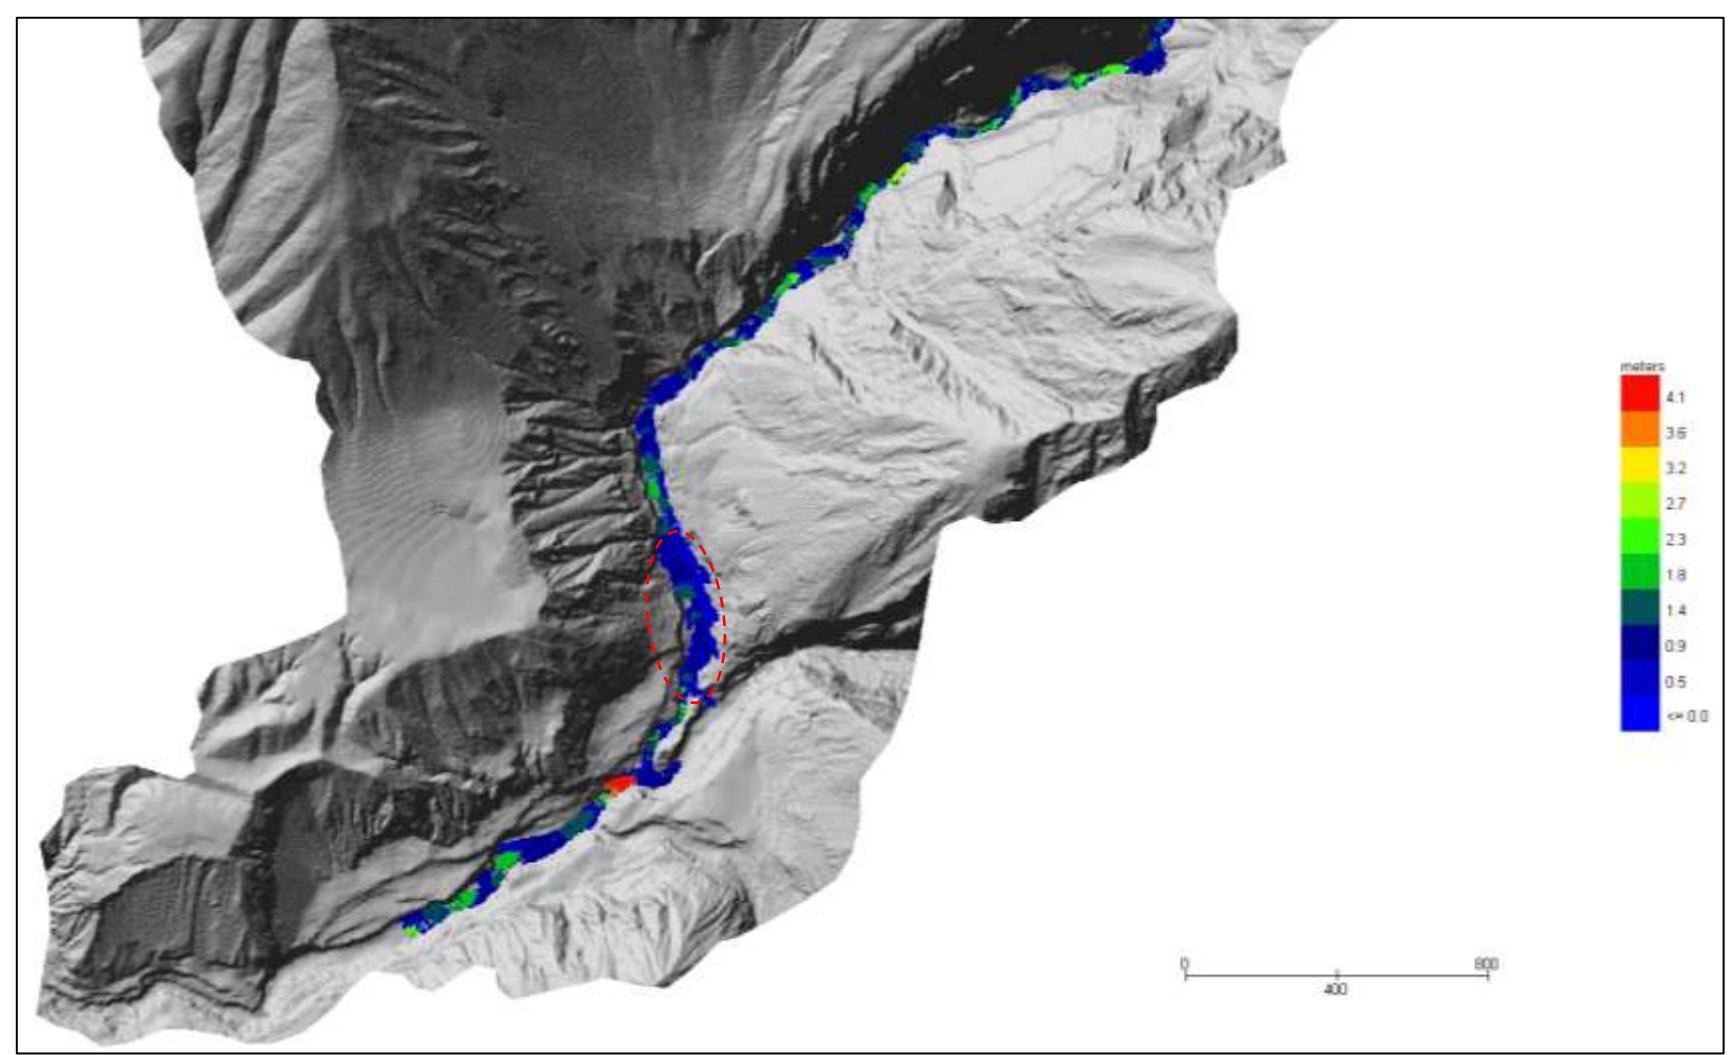
En la confluencia de la quebrada Quitaracsa y el río Santa (Figura 12), el modelo muestra que ocurren *Run Up* considerables y fuertes erosiones laterales que podrían causar daños a las estructuras y obras civiles de la zona (carreteras, puentes, etc.)

Figura 12: Parte baja de la quebrada Quitaracsa, las zonas de Run Up están resaltadas con líneas entrecortadas rojas.

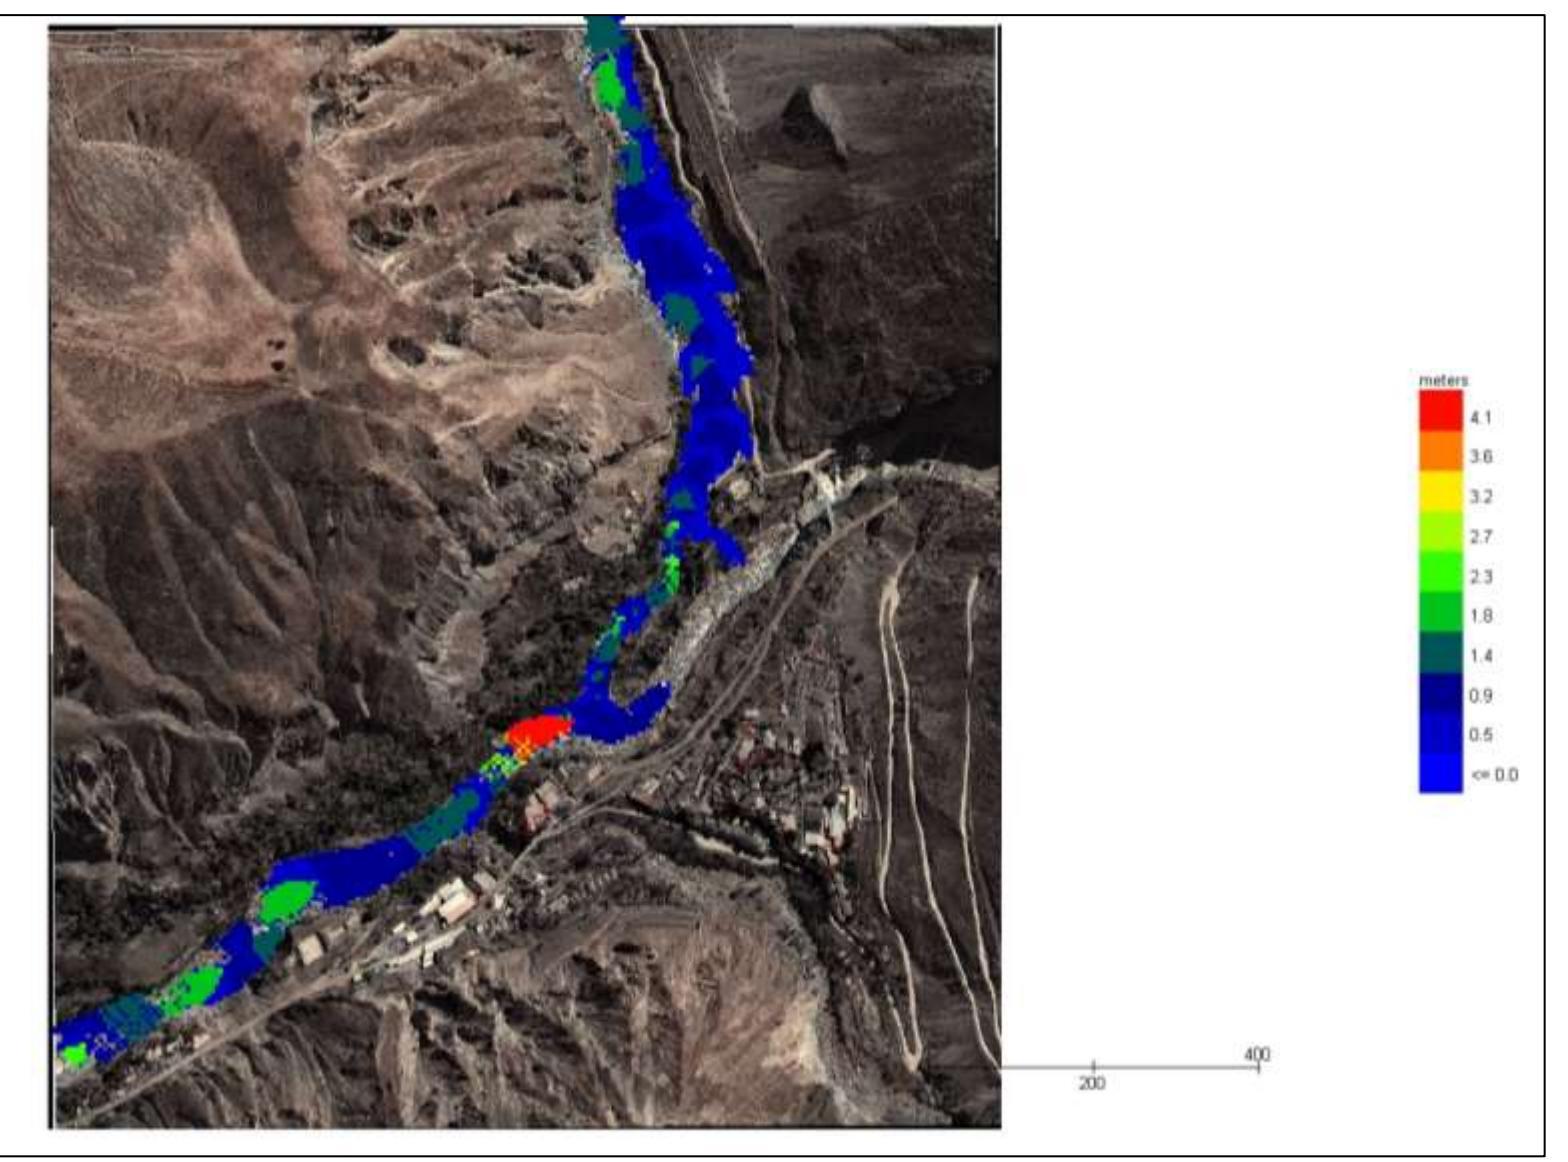
Si se superpone los resultados del modelo a una imagen de satélite de lata resolución (Figura 13), se aprecia que el flujo afectaría la carretera que va rumbo a la casa de máquinas e incluso ocurriría un rebalse hacia el río Santa en una zona de debilidad.

Figura 13: Resultados del modelo con una imagen satelital de fondo, se aprecia (1) como los *Run Up* llegarían a la carretera (con alturas menores a 1 m) y (2) como ocurriría un rebalse hacia el río Santa.

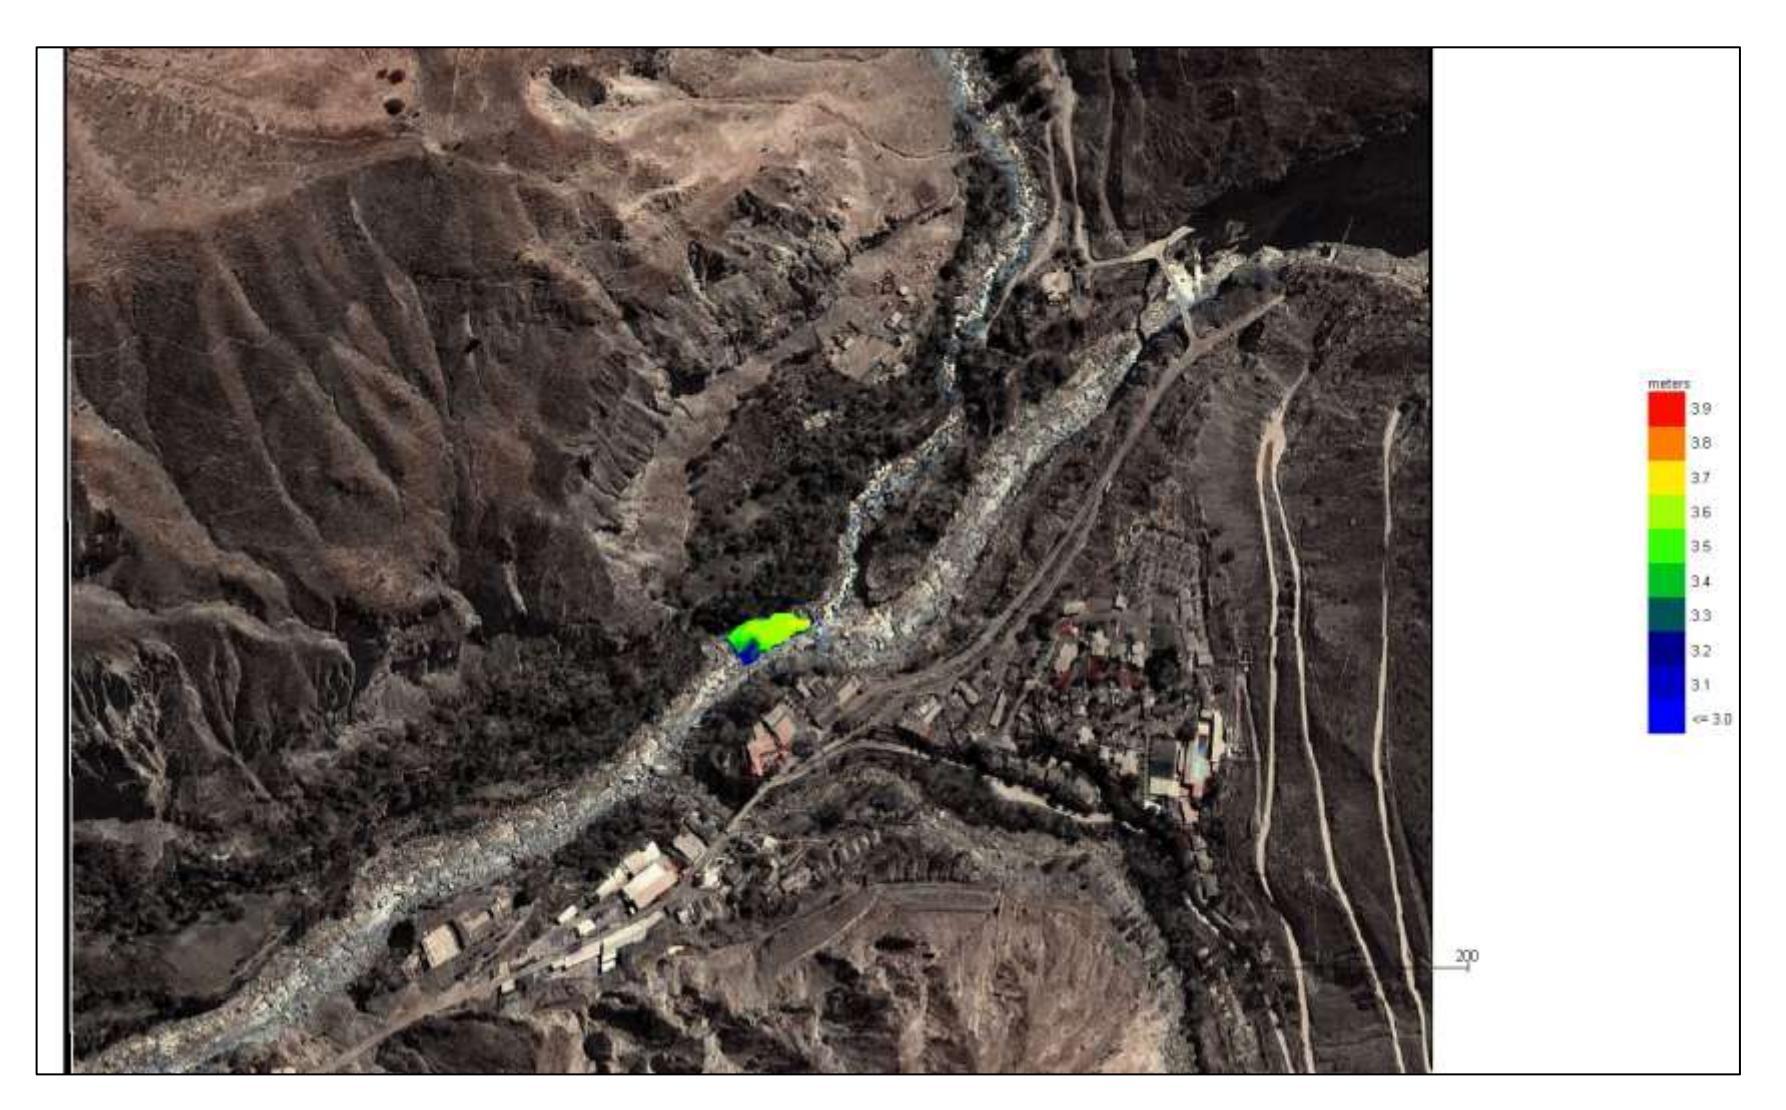
Especial atención hay que darle a la importante cantidad de material que se acumula en la desembocadura de la quebrada Quitaracsa (Figura 14) que podría inclusive represar el río Santa con una altura mayor a 3.5 m, sin embargo, no se esperan daños en las instalaciones de la margen izquierda del río Santa (Instalaciones de Duke Energy).

Figura 14: Represamiento que se formaría en el cause del río Santa, que sin embargo no significa peligro alguna para las instalaciones ubicadas en la otra orilla.

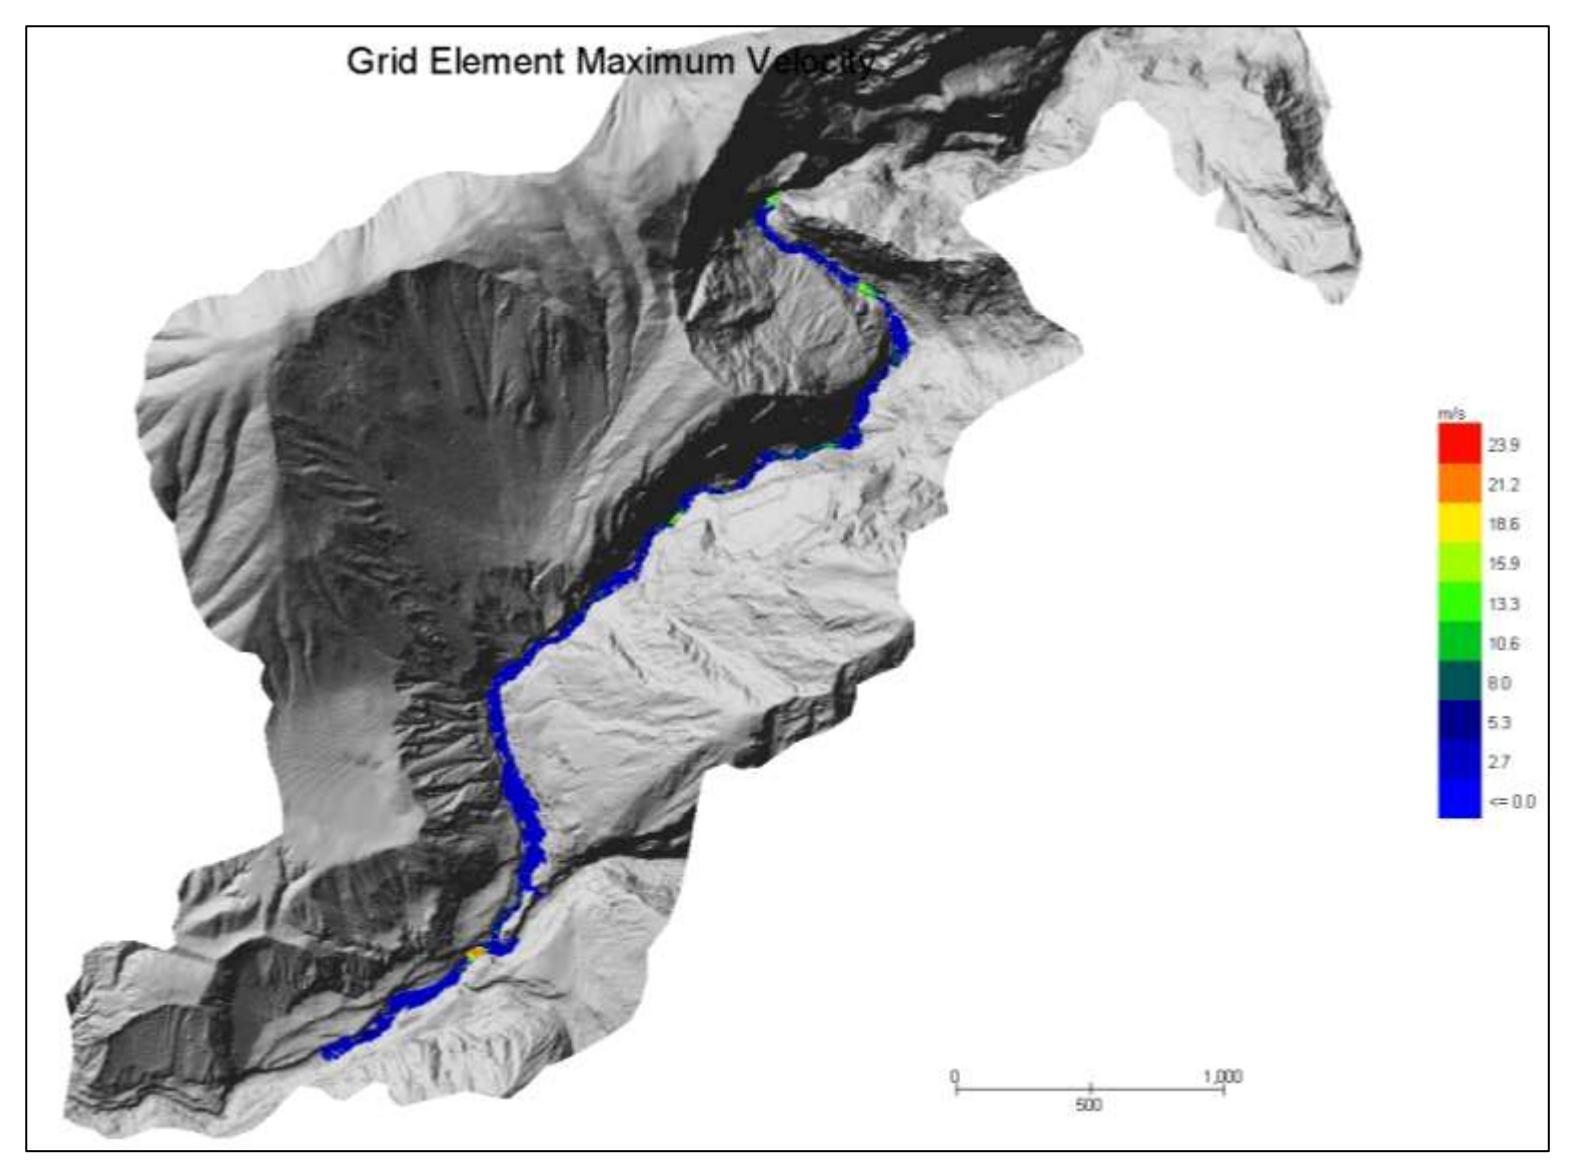
Este mapa muestra los vectores y tirantes de velocidad (Figura 15) predominantes en la dinámica del flujo conforme discurre por el cauce de la quebrada Quitaracsa. Los resultados arrojan picos de velocidades de flujo de hasta 23.9 m/s en la desembocadura de la quebrada, pero esto son debido a lo rotura de la represa generada por el mismo flujo. A lo largo de la quebrada, la velocidad promedio del flujo es relativamente baja con promedios de 5.3 m/s, sin embargo en zonas donde ocurrió un represamiento, la velocidad tiende a subir

Figura 15: Mapa de velocidades máximas de flujo donde se aprecia picos muy altos en la parte de la desembocadura y aumentos considerables en las zonas de represamientos a lo largo de la quebrada.

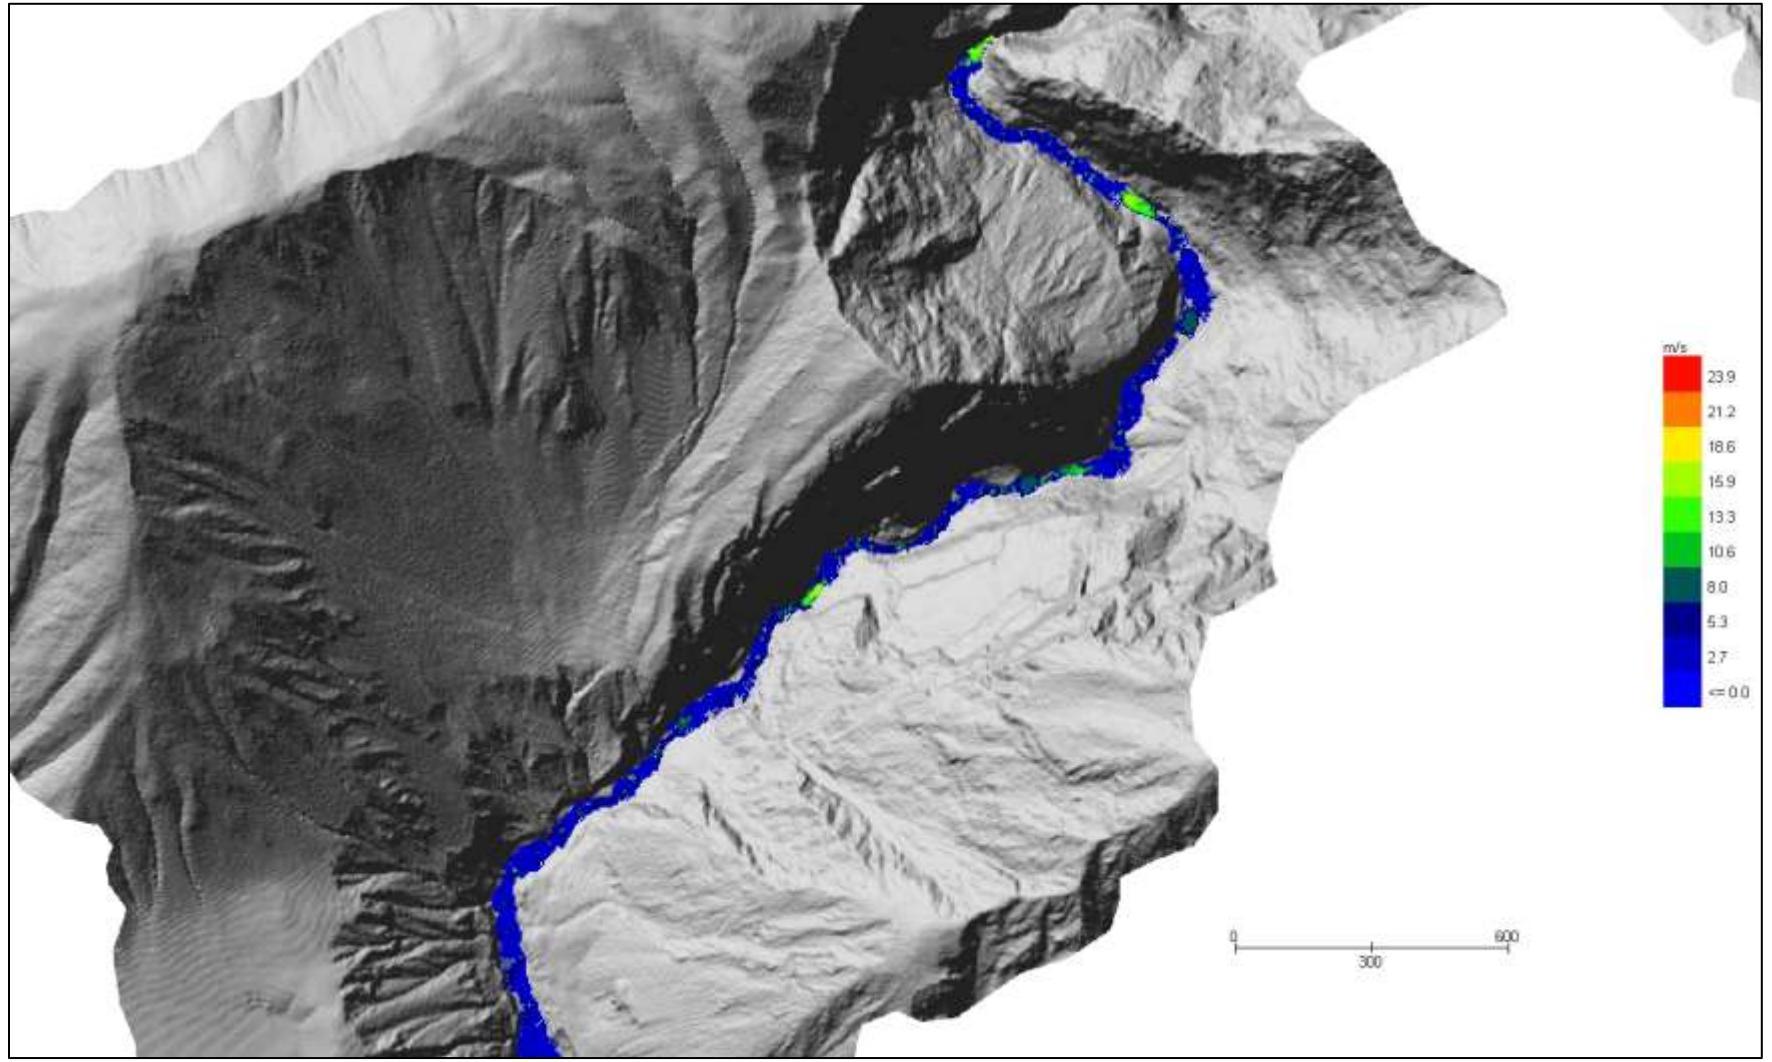
Analizando al detalle la parte media y alta de la Quebrada Quitaracsa, se ve claramente, las zonas de represamiento del flujo en donde ocurren picos de velocidad (producto de la rotura de la presa), y a lo largo de la quebrada la velocidad es constante y relativamente baja (Figura 16).

Figura 16: Las mayores velocidades en la parte media y alta de la quebrada se ubican en las zonas potenciales a un represamiento de flujo.

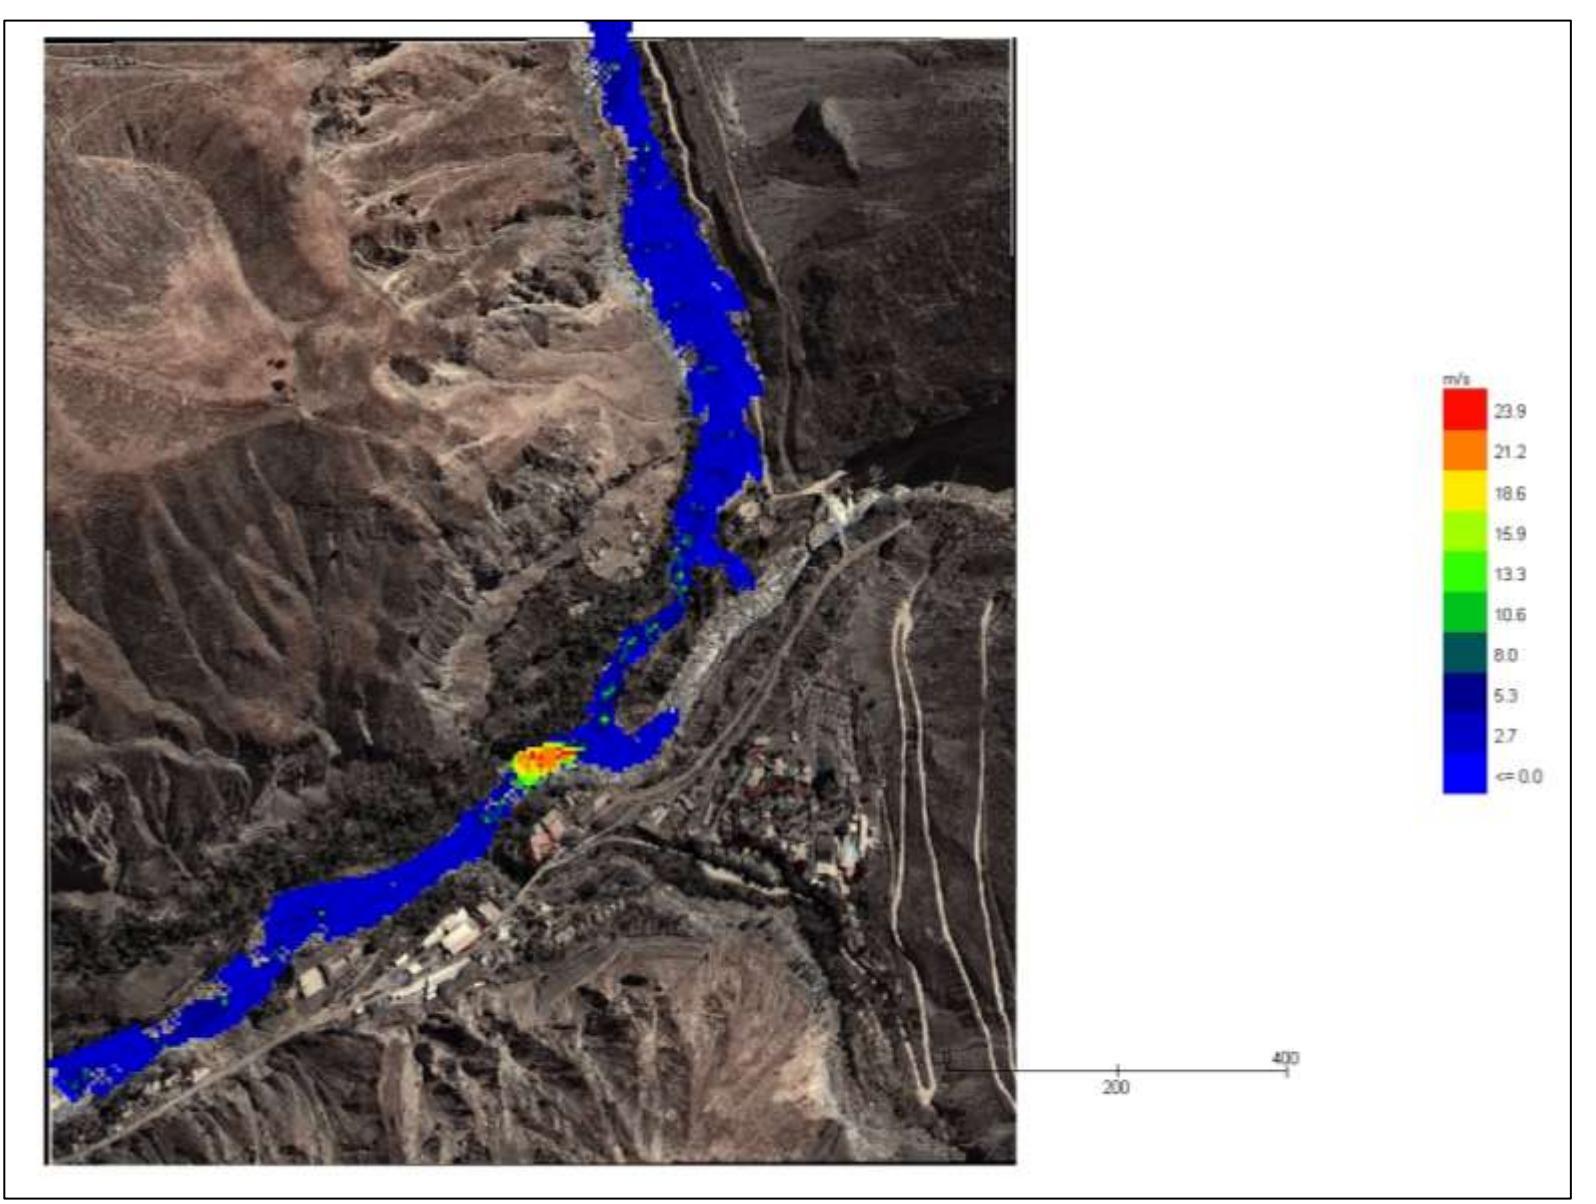
Al analizar al detalle la desembocadura de la quebrada Quitaracsa al río Santa (Figura 17) se aprecia como la generación y posterior rotura de la represa del flujo genera grandes picos de velocidad, sin embargo, esta no significaría peligro a las obras ubicadas en la margen izquierda del río Santa.

Figura 17: Distribución de velocidades en la parte baja de la quebrada Quitaracsa y confluencia con el río Santa.
