**INGEMMET, Boletín Serie C: Geodinámica e Ingeniería Geológica
N° 72**

Peligro Geológico en la Región Junín

**Lima, Perú
2020**

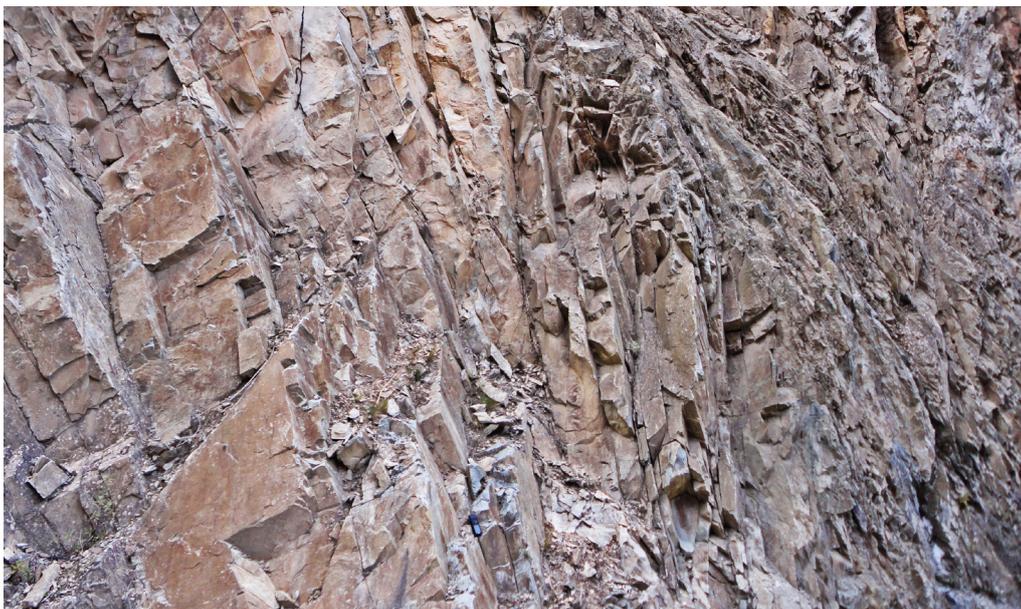
Fotografía 3.6 Afloramiento de tonalitas y granodioritas muy fracturadas de la Unidad Cayash en el cerro Auguimarca, talud superior de la nueva carretera Tingo-Huanchuyru (km 02+500).

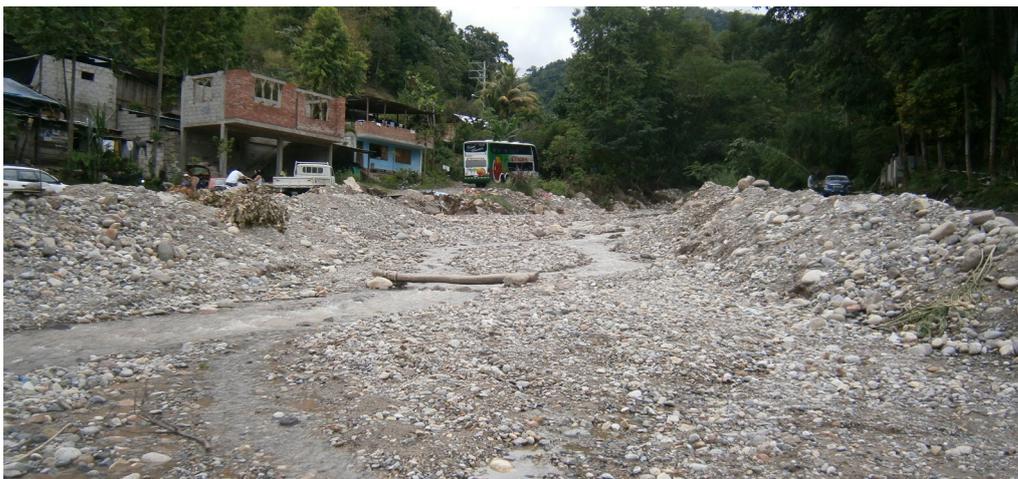
Fotografía 6.6 Flujo de detritos en el río Chanchamayo cerca del tunel Río Blanco.

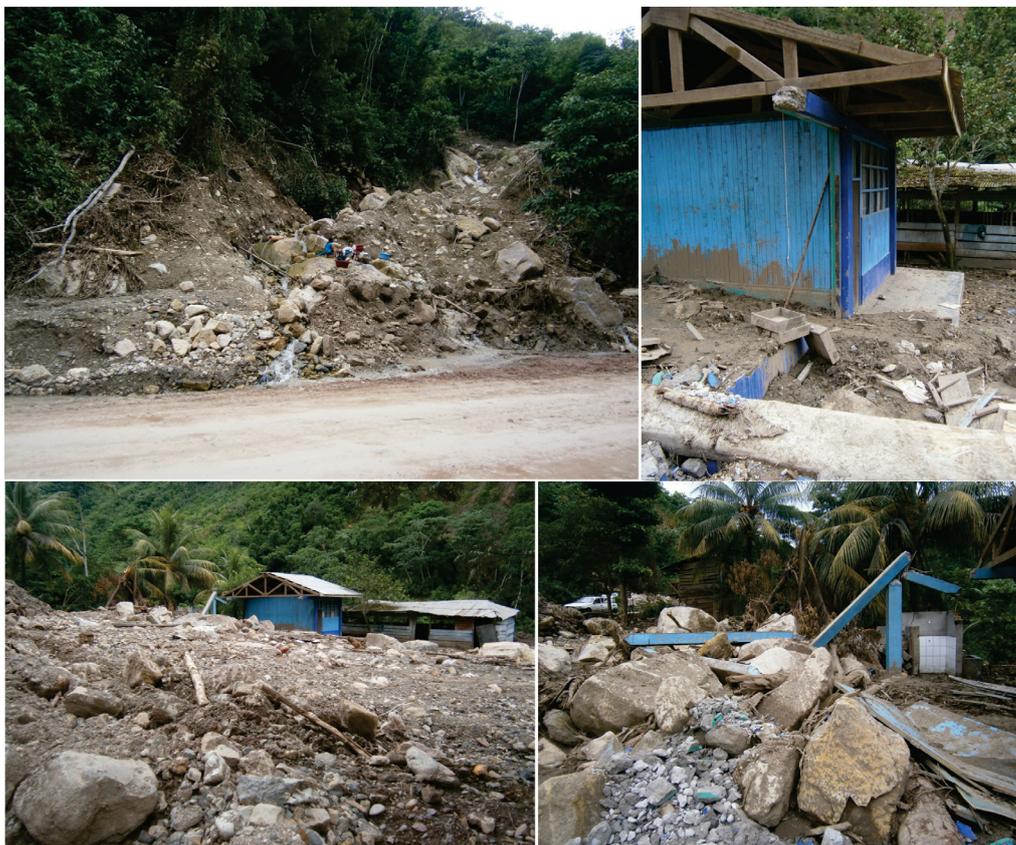
Fotografía 6.9 Derrumbe-flujo en el sector Boca Satipo, en el km 46+158, ocurrió el 07/03/2012 a la 1 am, en la margen izquierda del río Pangoa reactivado a manera de derrumbes y erosión en cárcavas que aportan material a la quebrada, que en época de lluvias puede generar huaicos y obstruir la carretera central.

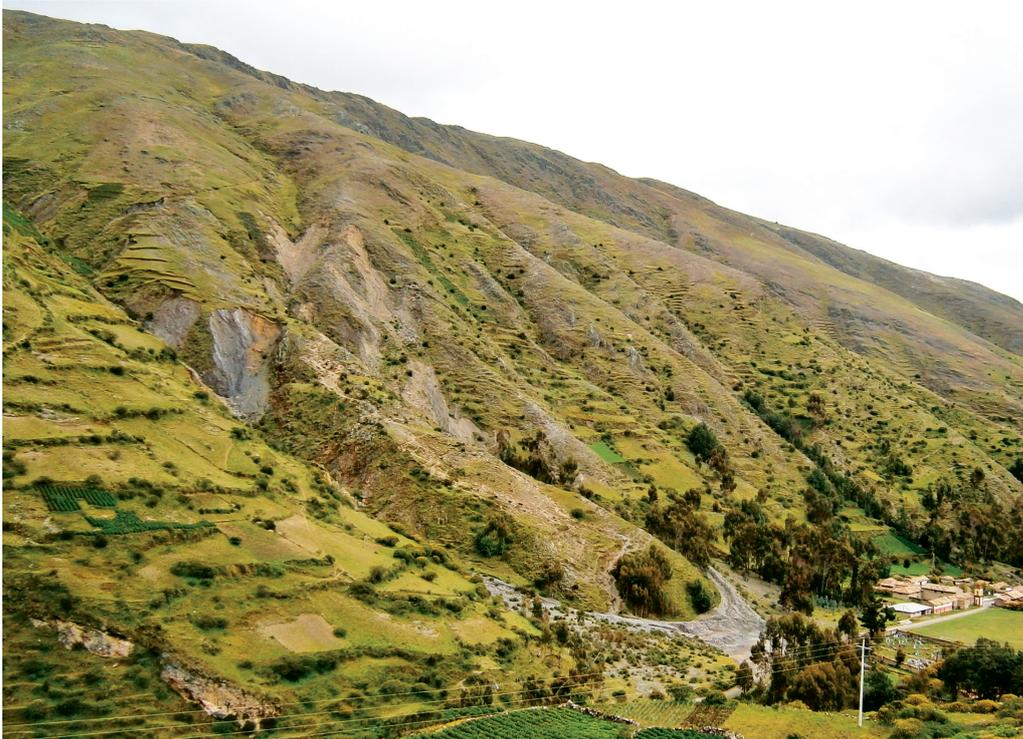
Fotografía 6.16 Erosión de laderas en el sector Quero, en la margen izquierda de la quebrada Jarachanja.

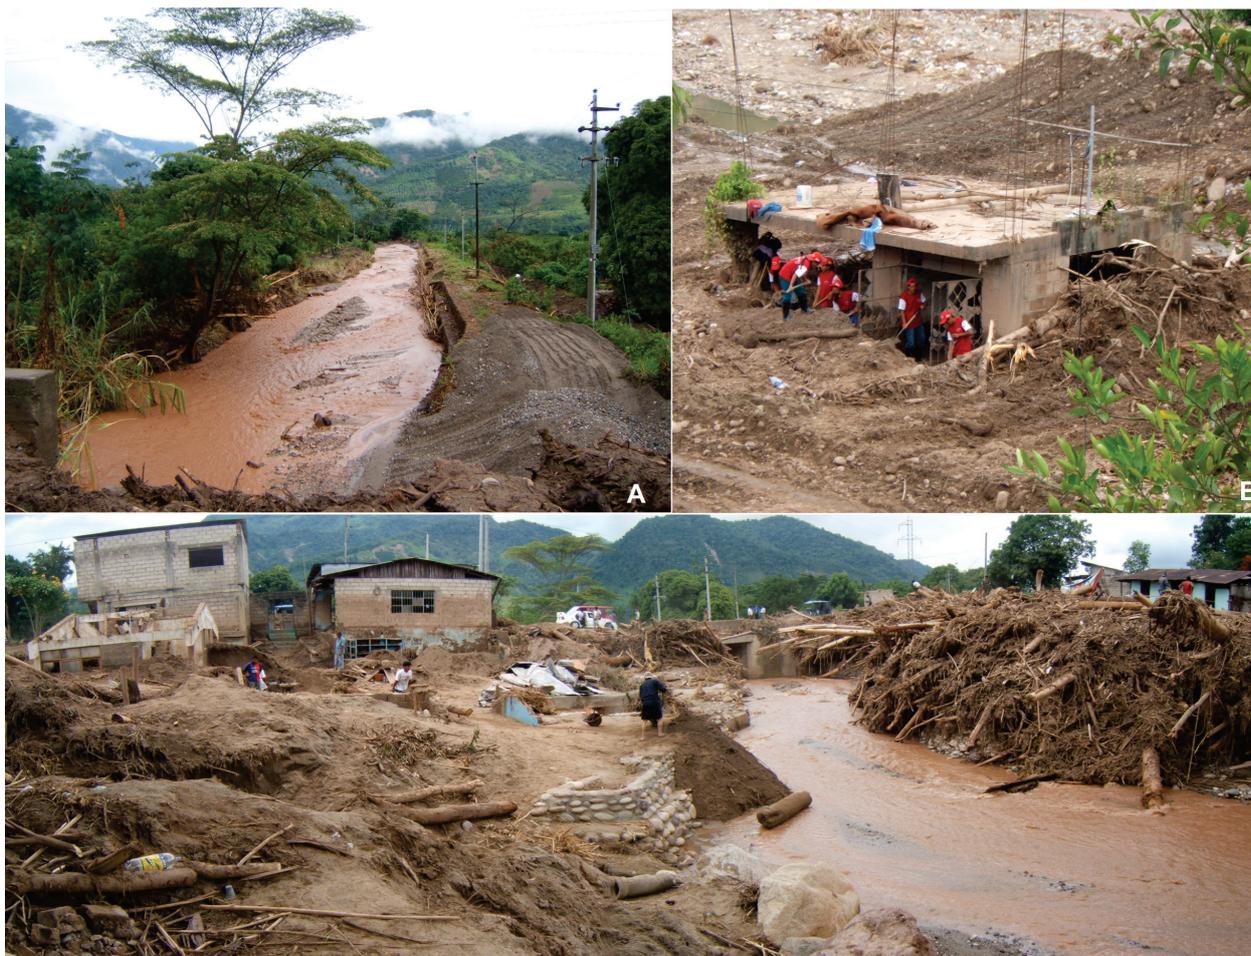
Fotografía 7.11 A) Quebrada cuyo huaico del año 2007 ocasionó la pérdida de dos personas y la destrucción de varias viviendas. B) Vivienda enterrada por depósito de huaico en el sector Huacará. C) Sector Huacará, zona afectada por huaicos y palizada, se observa el puente Huacará obstruido por palizada y bloques de roca.

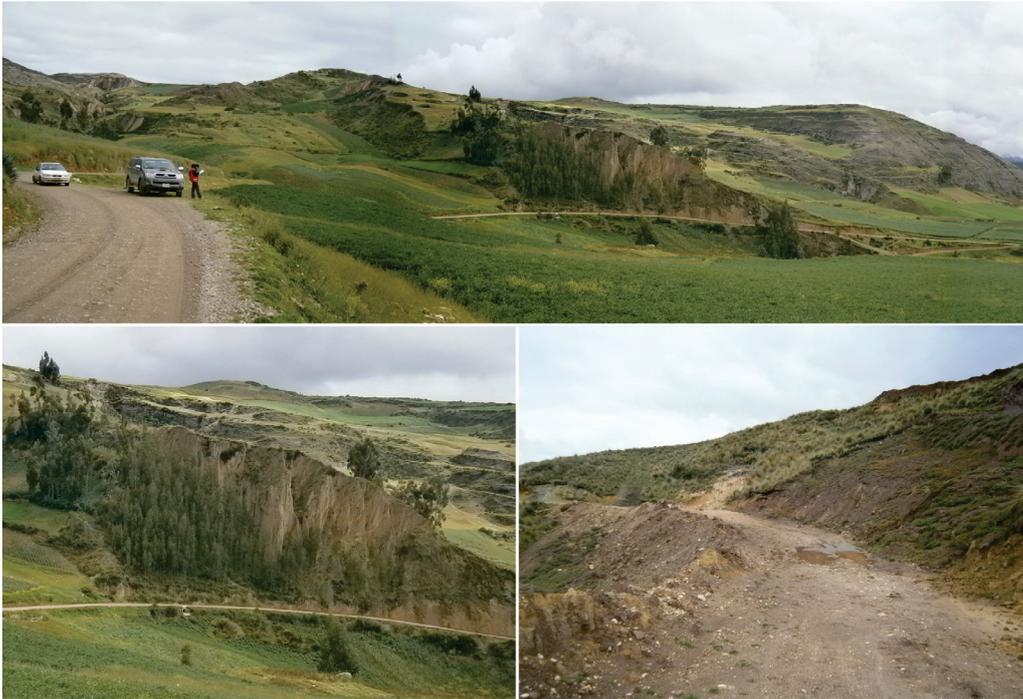
Fotografía 7.14 Vista de deslizamiento antiguo con intensa erosión en bad lands en la escarpa, con presencia de derrumbes en el talud superior de carretera Paccha-Jauja, sector Casa Blanca.

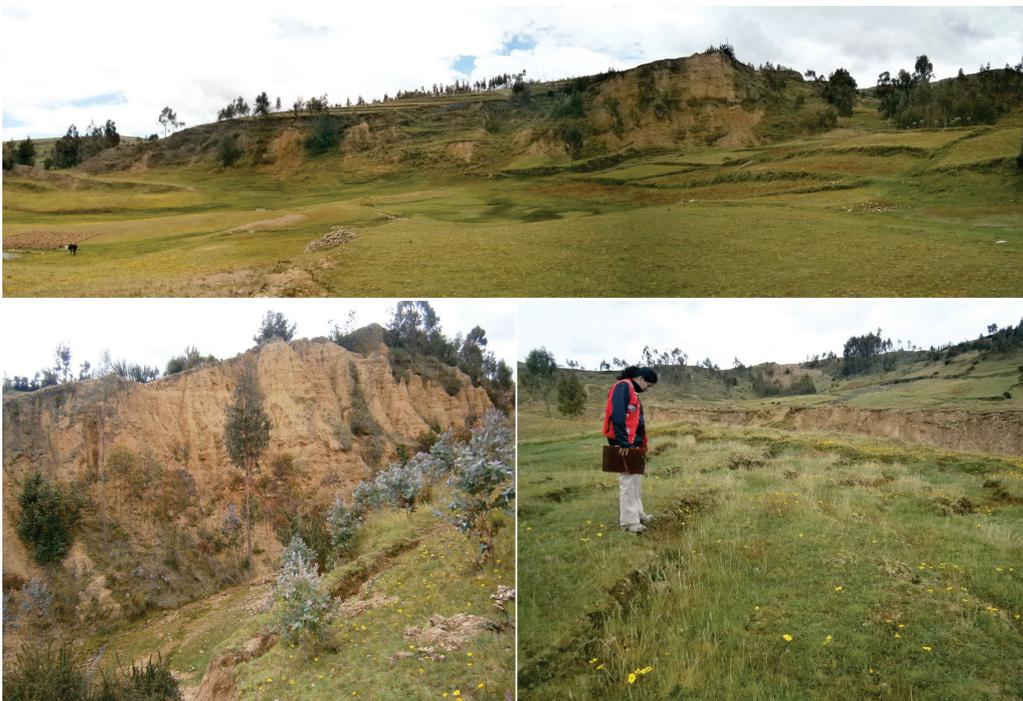
Fotografía 7.15 Vista del deslizamiento en el sector Vista Alegre (Apata), escarpa principal con presencia de bofedales, grietas y pequeños saltos en el cuerpo del fenómeno

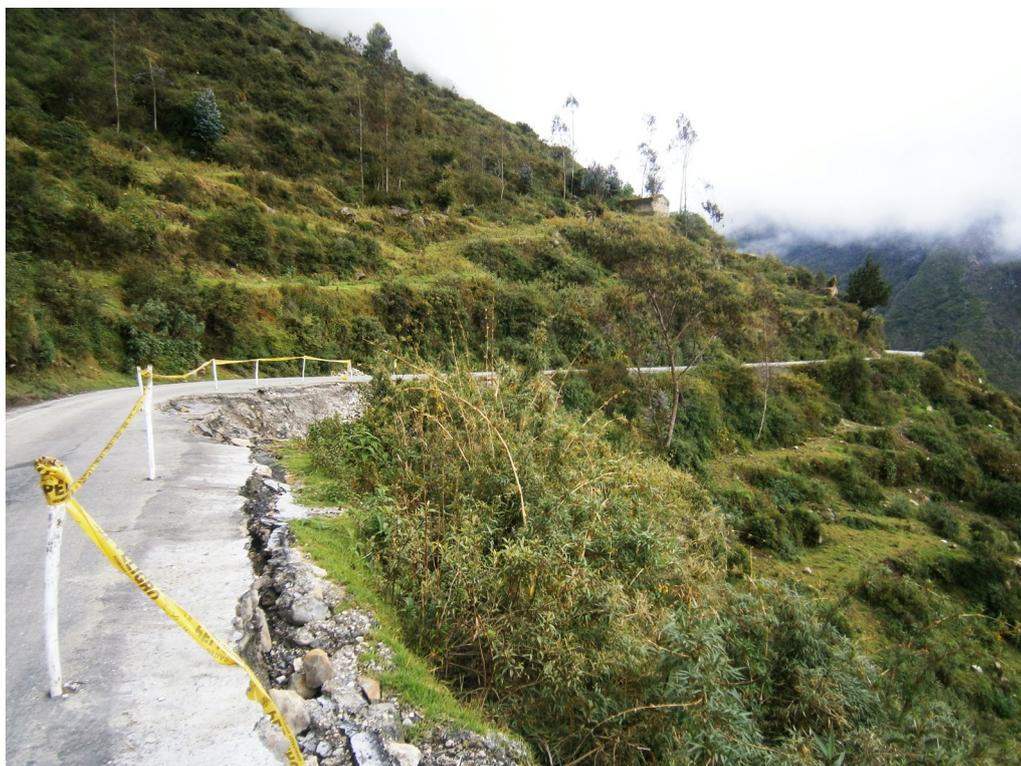
Fotografía 7.18 Deslizamiento rotacional en laderas del cerro Ventanilla, sector Tampus con presencia de asentamientos en la carretera Ingenio-Comas, se llevó una parte de la carpeta asfáltica en el km 51+500.
