Boletín de la Sociedad Geológica del Perú

Características geológicas, geomorfológicas y antrópicas que condicionaron las inundaciones del año 2017 en el valle bajo del río Piura

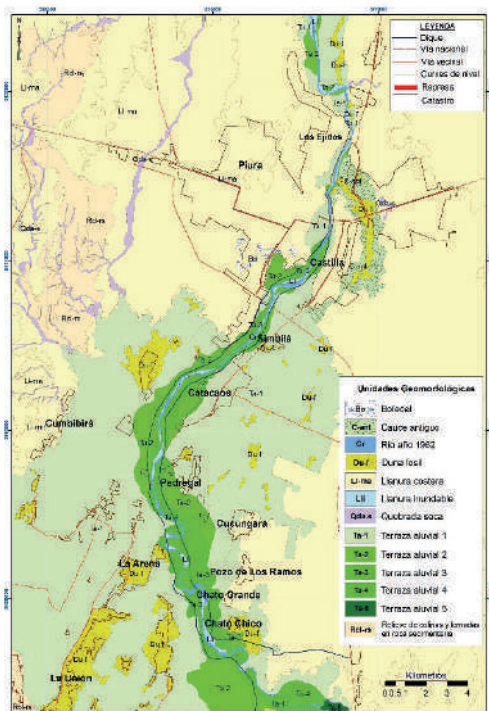
Se diferenciaron unidades geomorfológicas teniendo en cuenta las características morfológicas, morfométricas, geológicas y origen (Martín-Serrano *et al.*, 2004) (figura 1). Entre las geoformas se tiene a la planicie costera de relieve plano-ondulado cuya pendiente es menor a 5°, disectada por quebradas secas y por el curso principal del río Piura. El amplio valle del río Piura está conformada por el cauce actual del río, un cauce o brazo antiguo del río, la llanura de inundación, diferentes niveles de terrazas aluviales, piedemontes aluvio-torrenciales formados por corrientes de carácter excepcional asociados al fenómeno El Niño que confluyen al curso principal del río Piura. Se presentan además colinas y lomadas modeladas en roca sedimentaria que conforman elevaciones alargadas de pendiente moderada, ubicadas hacia ambas márgenes del río. Todas estas geoformas se encuentran cubiertas por acumulaciones de arena de origen eólica que conforman mantos y dunas.

El río Piura específicamente dentro de la zona estudiada presentaba para el año 1961 un cauce principal que conformaba meandros, con lo cual buscaba compensar la falta de pendiente del terreno de la planicie costera alargando así la longitud de su cauce (figura 1).

Figura 1. Mapa geomorfológico del área estudiada.

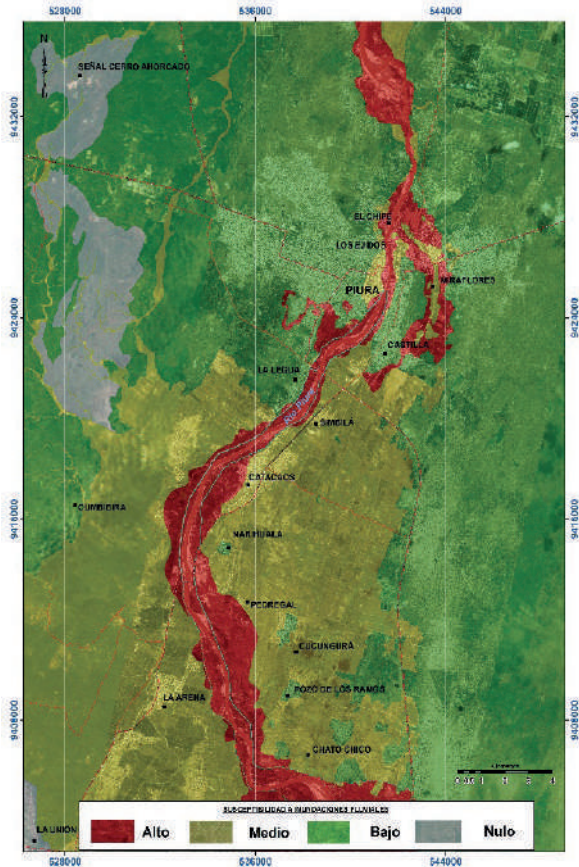
Figura 2: Mapa de susceptibilidad a inundaciones fluviales de la zona estudiada.

La identificación de unidades geomorfológicas dentro del valle del río Piura, la definición de los límites alcanzados por la inundación de marzo del 2017 y el conocimiento de los límites alcanzados por eventos similares pasados, nos permitió elaborar una zonificación de la susceptibilidad a las inundaciones que va de muy baja hasta alta, esta última localizada a lo largo de terrazas fluviales bajas a medias y cauces antiguos del río Piura (figura 2).
