Informe Técnico N° A7383

EVALUACIÓN DEL PELIGRO GEOHIDROLÓGICO POR INUNDACIÓN Y EROSIÓN FLUVIAL EN LA LOCALIDAD DE TONGOD

Departamento Cajamarca
Provincia San Miguel
Distrito Tongod

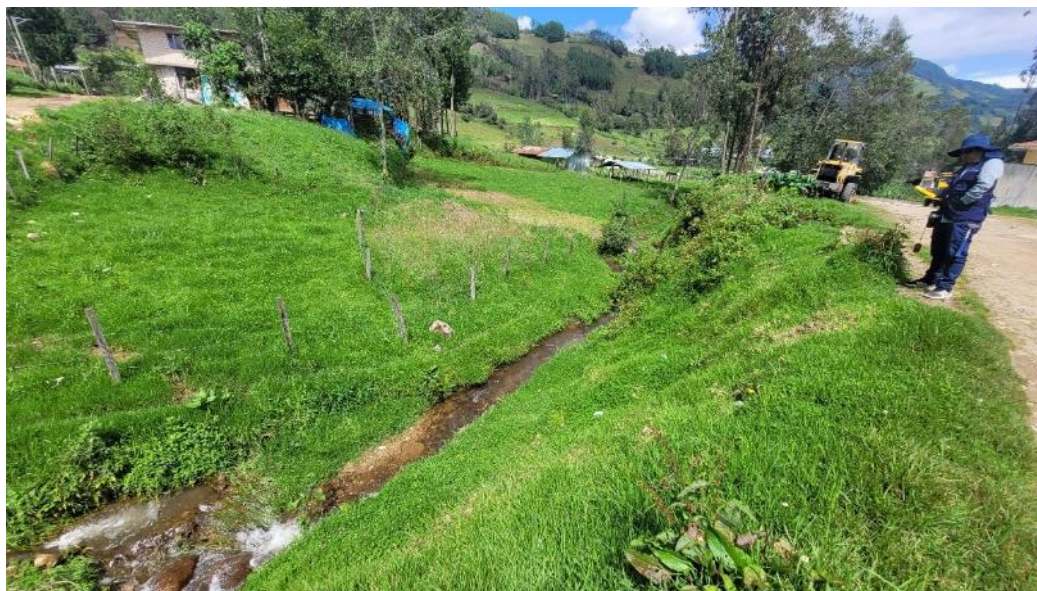
Corresponde a acumulaciones de gravas, arenas y limos transportadas en el cauce de ríos y quebradas; en la zona encontramos estos depósitos en las inmediaciones y en el cauce de la quebrada Quitahuasi, al oeste de la localidad de Tongod.

Fotografía 1. Vista del cauce de la quebrada Quitahuasi, lugar de acumulación constante de depósitos fluvial.

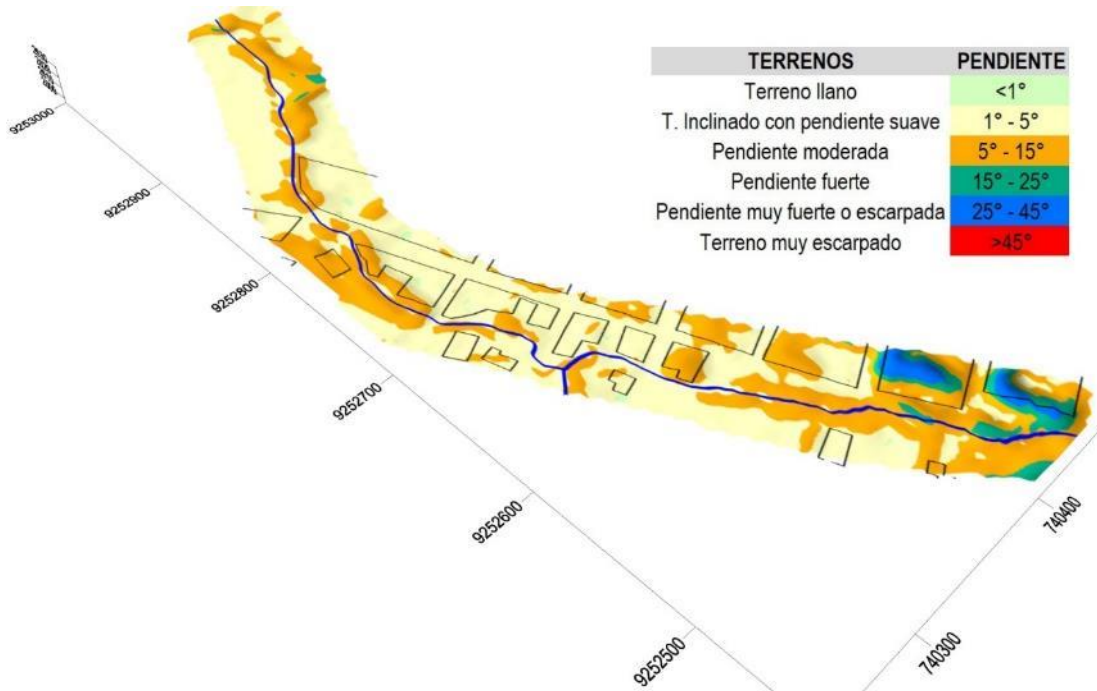
El centro poblado Tongod presenta terrenos con pendientes que varía de llanos en las cercanías al cauce de la quebrada Quitahuasi ($<1^\circ$) a moderadas (5° a 15°) en las planicies piroclásticas (Figura 5, Mapa 2).

Figura 5. Modelo 3D de las pendientes de la localidad Tongod; la quebrada Quitahuasi se muestra en azul.

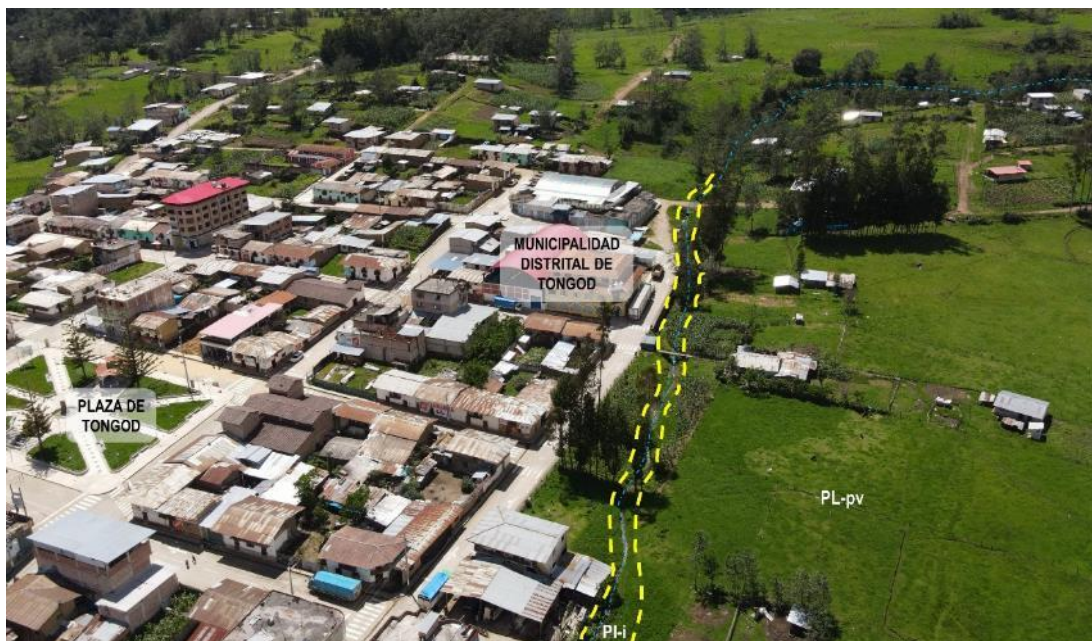
De acuerdo a su origen, se distinguen geoformas tanto de carácter tectónico degradacional y erosional (planicie piroclástica y volcanoclástica), como de carácter deposicional y agradacional (piedemonte fluvial, terraza aluvial y terraza fluvial); las geoformas se grafican en la figura 6 en el Mapa 3.

Figura 6. Geoformas de la localidad Tongod: PL-pv: Planicie piroclástica y volcanoclástica y PI-i: llanura o planicie inundable.

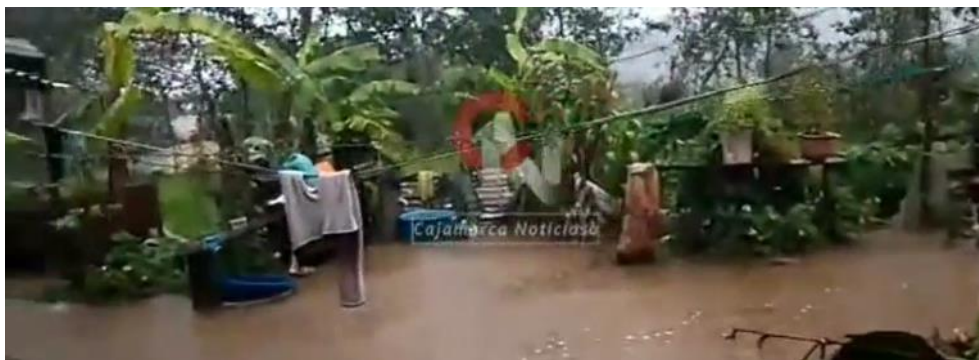
Fotografía 2. Vivienda inundada por el desborde de la quebrada Quitahuasi en marzo del 2022. **Fuente:** Cajamarca Noticiosa.

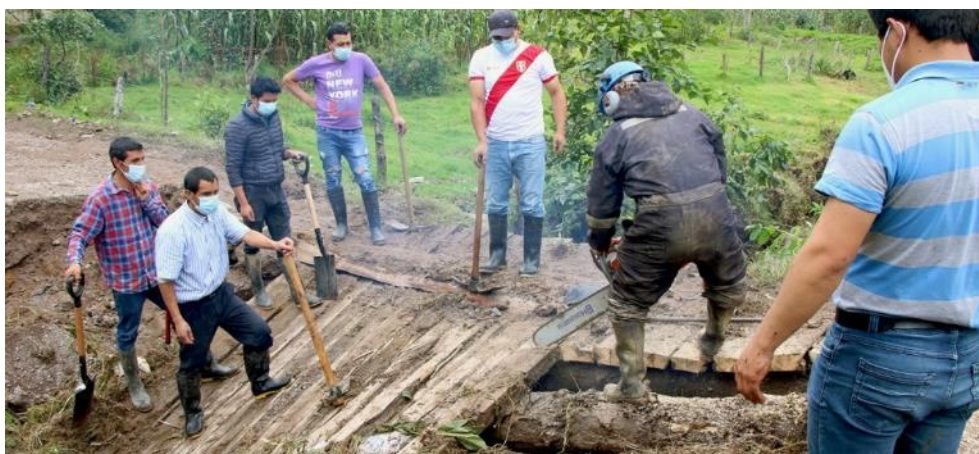
Fotografía 3. Trabajos de rehabilitación en un puente carrozable colapsado en la quebrada Quitahuasi, en abril del 2021. **Fuente:** Municipalidad Distrital de Tongod.

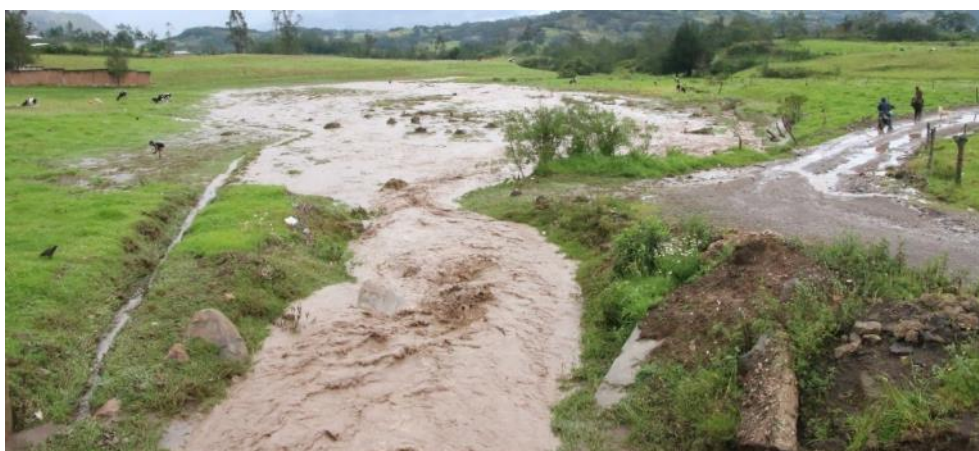
Fotografía 4. Desborde de la quebrada Quitahuasi sobre terrenos de pastoreo en marzo del 2023. **Fuente:** Municipalidad Distrital de Tongod.

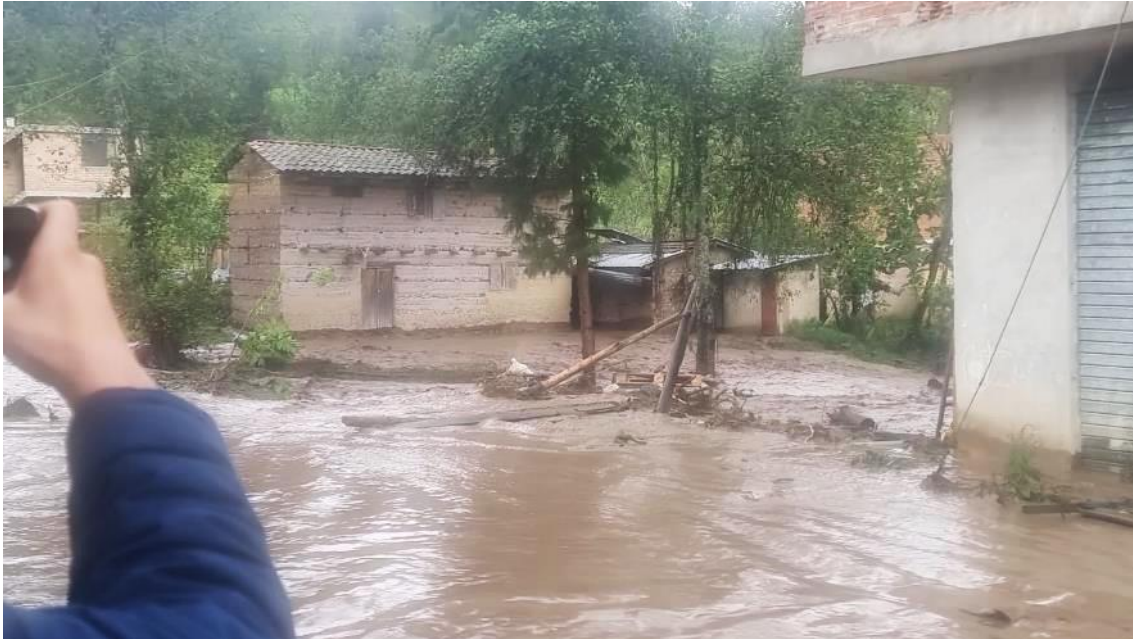
El 4 de abril del 2023 a las 14 horas, aproximadamente, se produjo una nueva activación de la quebrada Quitahuasi, en esta ocasión se produjo la inundación de 10 viviendas (Fotografía 6), la pérdida de 4 animales de ganado y el desborde de las aguas hacia las calles de la localidad de Tongod (Fotografía 8).

Fotografía 5. Desborde de la quebrada Quitahuasi el 4 de abril del 2023. **Fuente:** Municipalidad Distrital de Tongod.

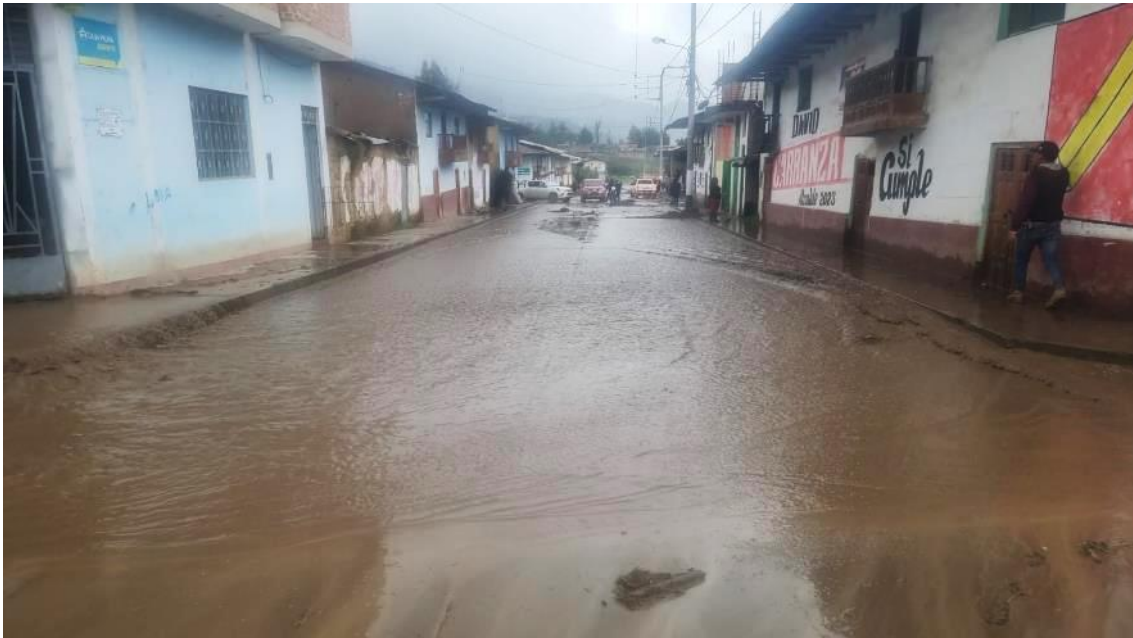
Fotografía 6. Ingreso de las aguas de la quebrada Quitahuasi a las calles de la localidad de Tongod el 4 de abril del 2023. **Fuente:** Municipalidad Distrital de Tongod.

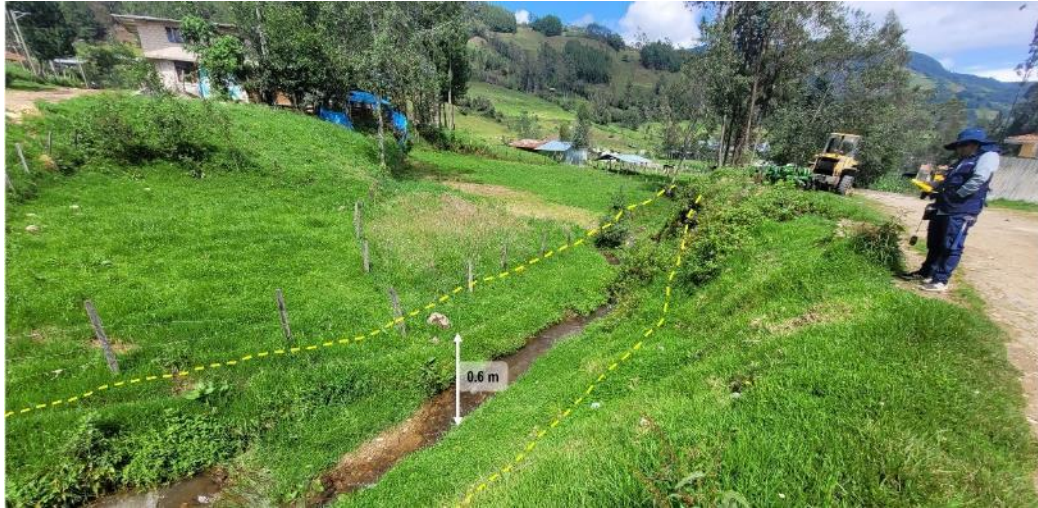
Figura 9. Parte alta de la quebrada Quitahuasi, probable altura de inundación de 0.6 m.
Ubicación: E: 740420, N: 9252440, Z: 2622.

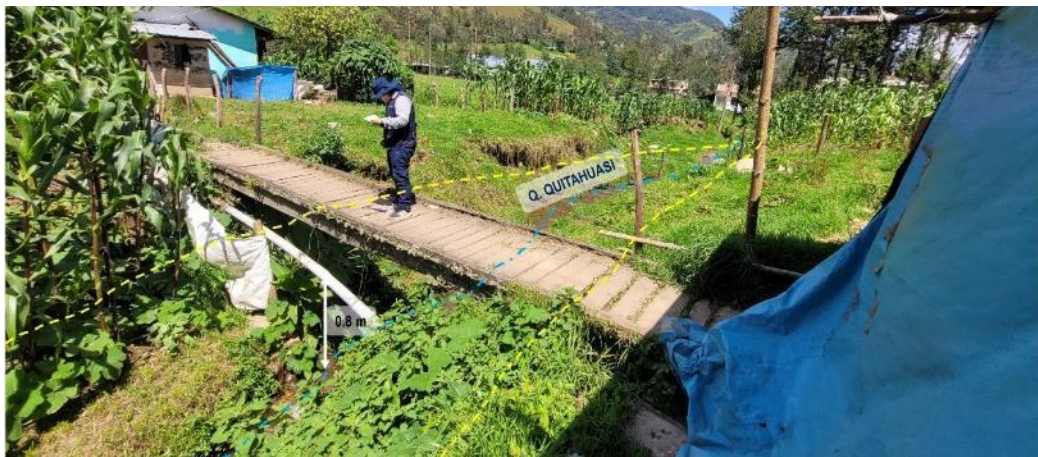
Figura 10. Puente peatonal susceptible a erosión fluvial, probable altura de inundación de 0.8 m.
Ubicación: E: 740364, N: 9252515, Z: 2616.

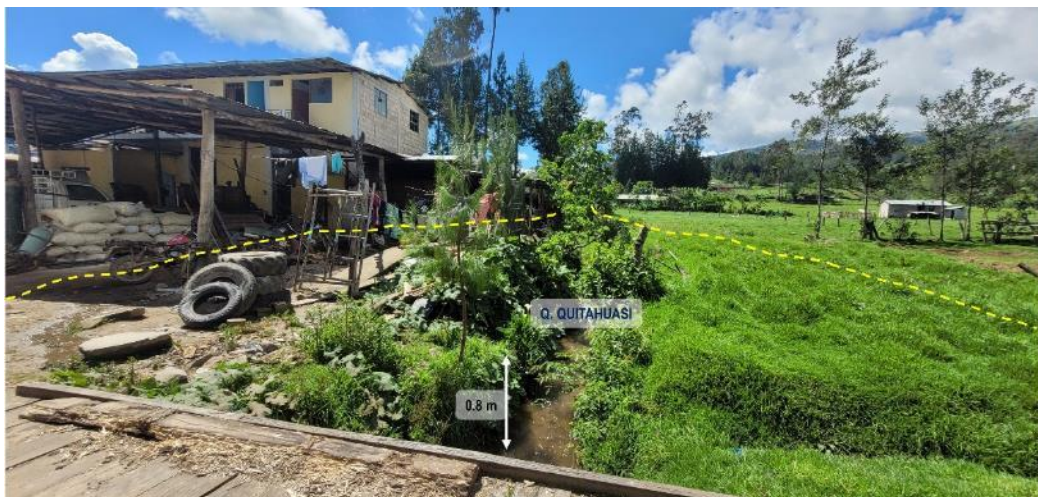
Figura 11. Vivienda, puente carrozable y terreno de pastoreo susceptibles a desborde de la quebrada Quitahuasi, probable altura de inundación de 0.8 m. **Ubicación:** E: 740319, N: 9252600, Z: 2613.

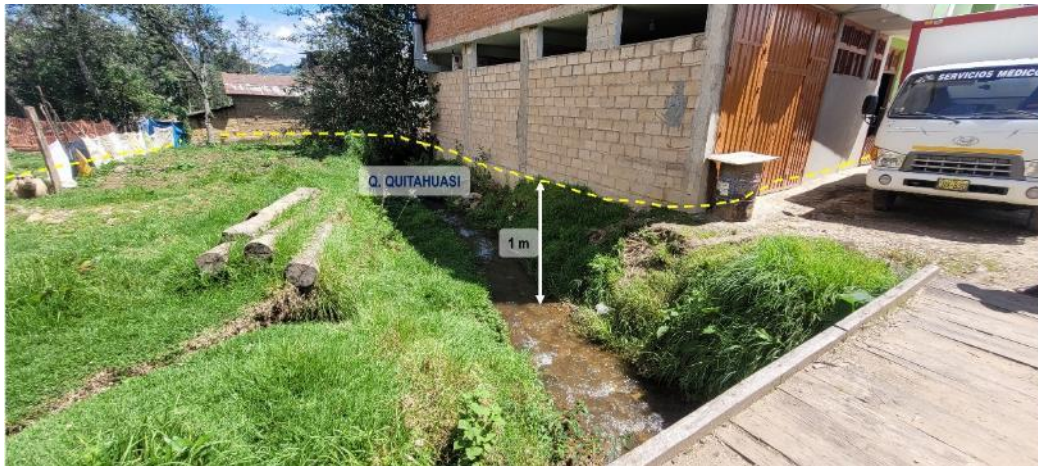
Figura 12. Viviendas, puente carrozable y terreno de cultivo susceptibles a desborde de la quebrada Quitahuasi, probable altura de inundación de 1 m. **Ubicación:** E: 740317, N: 9252615, Z: 2611.

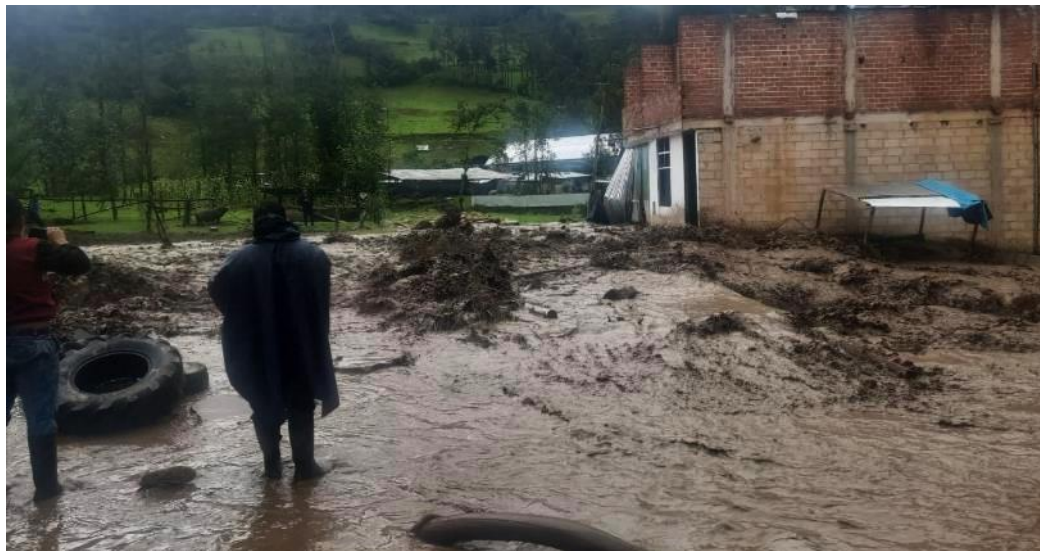
Fotografía 7. Inundación fluvial registrada el 04 de abril del 2023 en el sector de las figuras 10 y 11.

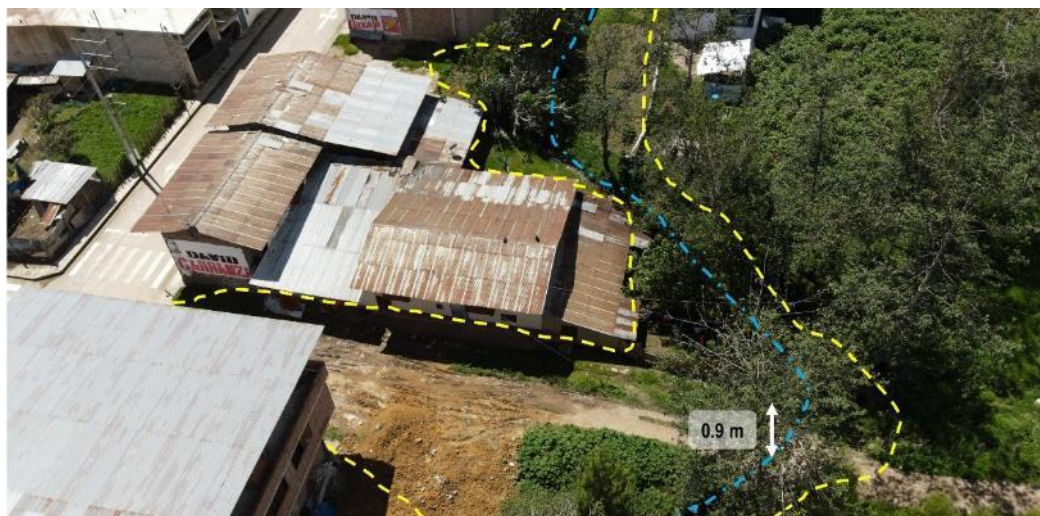
Figura 13. Viviendas, puentes carrozables y terrenos de cultivos susceptibles a desborde de la quebrada Quitahuasi, probable altura de inundación de 0.9 m. **Ubicación:** E: 740271, N: 9252707, Z: 2609.

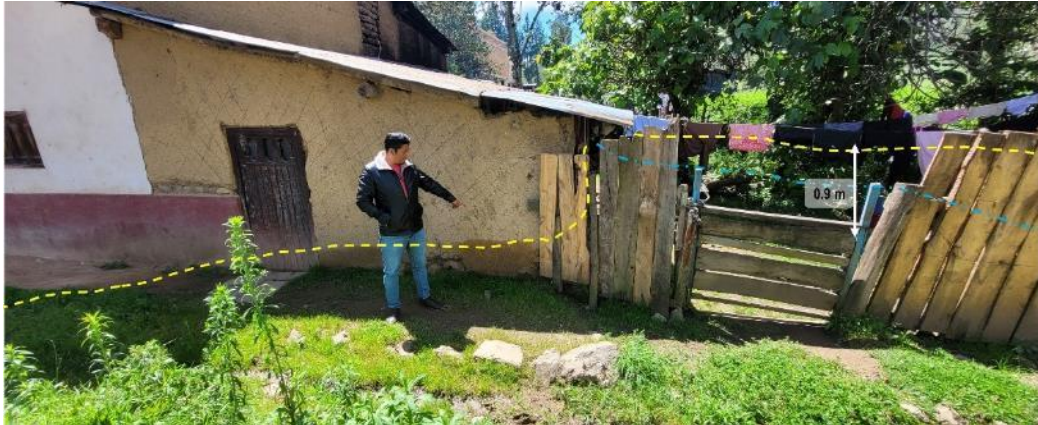
Figura 14. Viviendas susceptibles a desborde de la quebrada Quitahuasi, probable altura de inundación de 0.9 m. **Ubicación:** E: 740280, N: 9252707, Z: 2609.

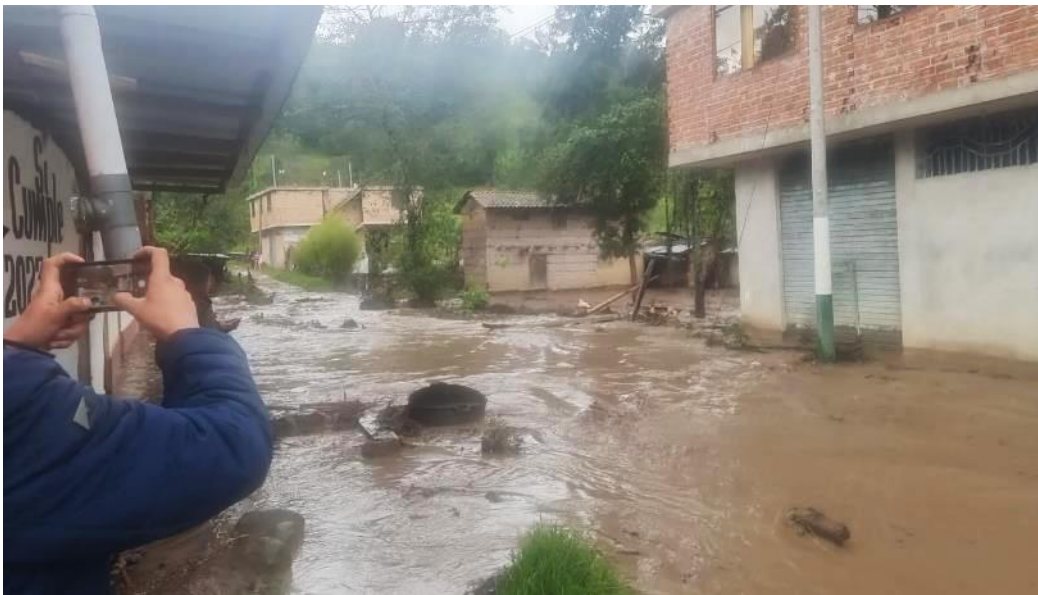
Fotografía 8. Inundación fluvial registrada el 04 de abril del 2023 en el lugar de las figuras 12 y 13.

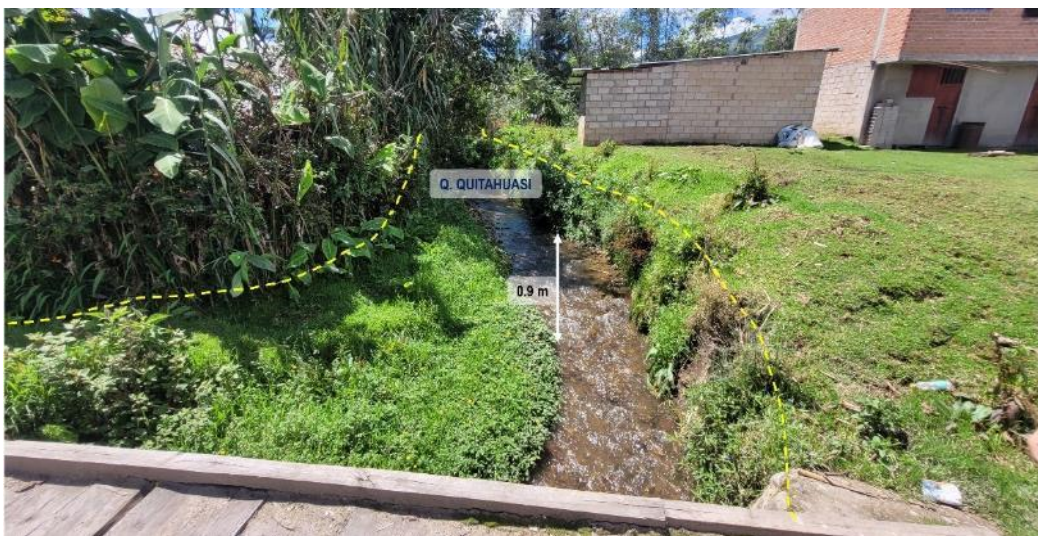
Figura 15. Puente carrozable susceptible a erosión por la quebrada Quitahuasi, probable altura de inundación de 0.9 m. **Ubicación:** E: 740267, N: 9252703, Z: 2608.

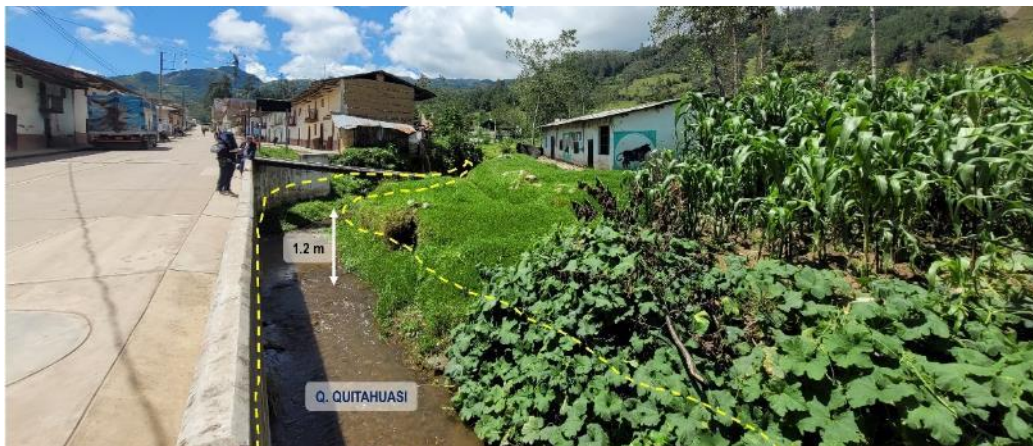
Figura 16. Terreno de cultivo susceptible a desborde de la quebrada Quitahuasi, probable altura de inundación de 1.2 m. **Ubicación:** E: 740273, N: 9252796, Z: 2604.

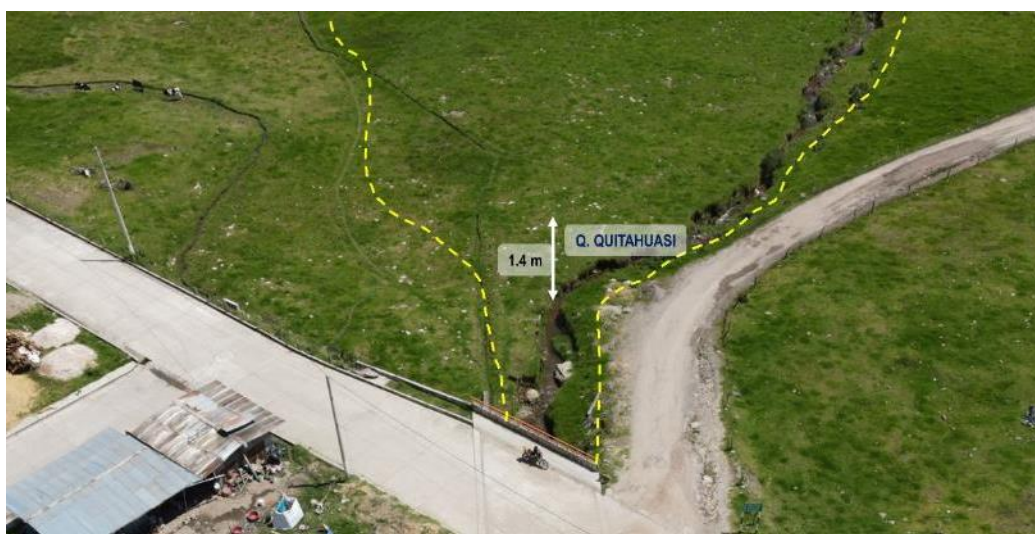
Figura 17. Terreno de pastoreo susceptible a desborde de la quebrada Quitahuasi, probable altura de inundación de 1.4 m. **Ubicación:** E: 740345, N: 9252998, Z: 2598.

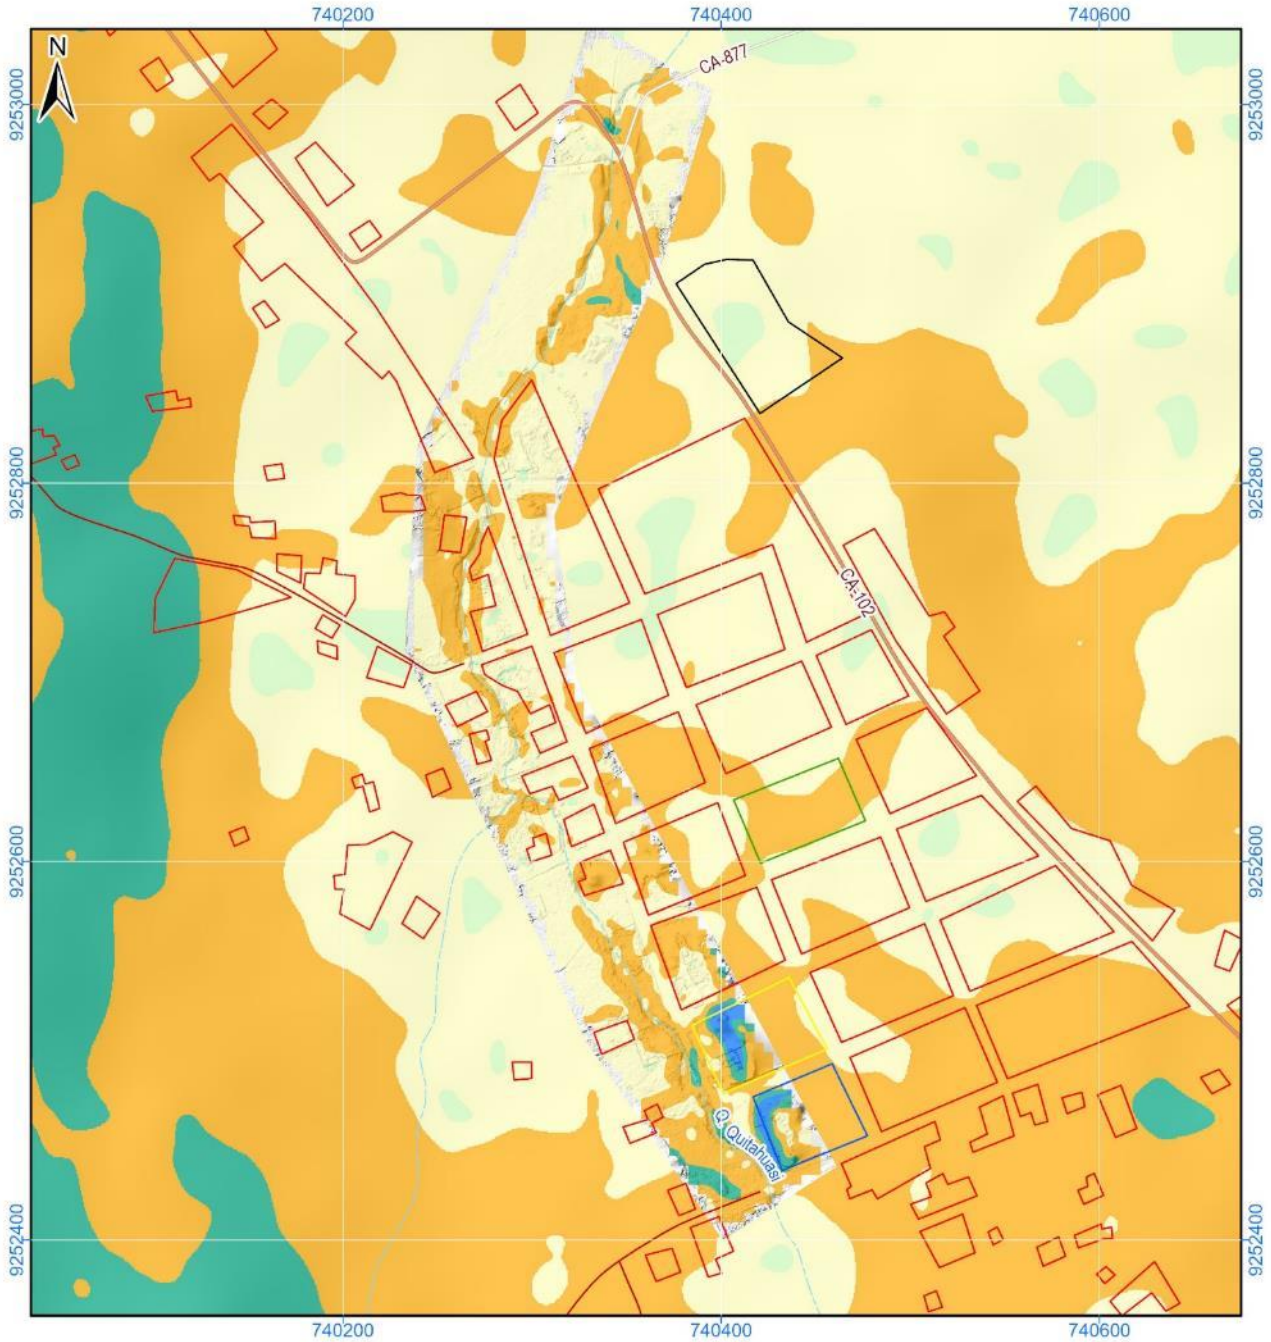
LEYENDA	
	<math><1^\circ</math>: Terreno llano
	1°-5°: Terreno inclinado con pendiente suave
	5°-15°: Pendiente moderada
	15°-25°: Pendiente fuerte
	25°-45°: Pendiente muy fuerte o escarpada

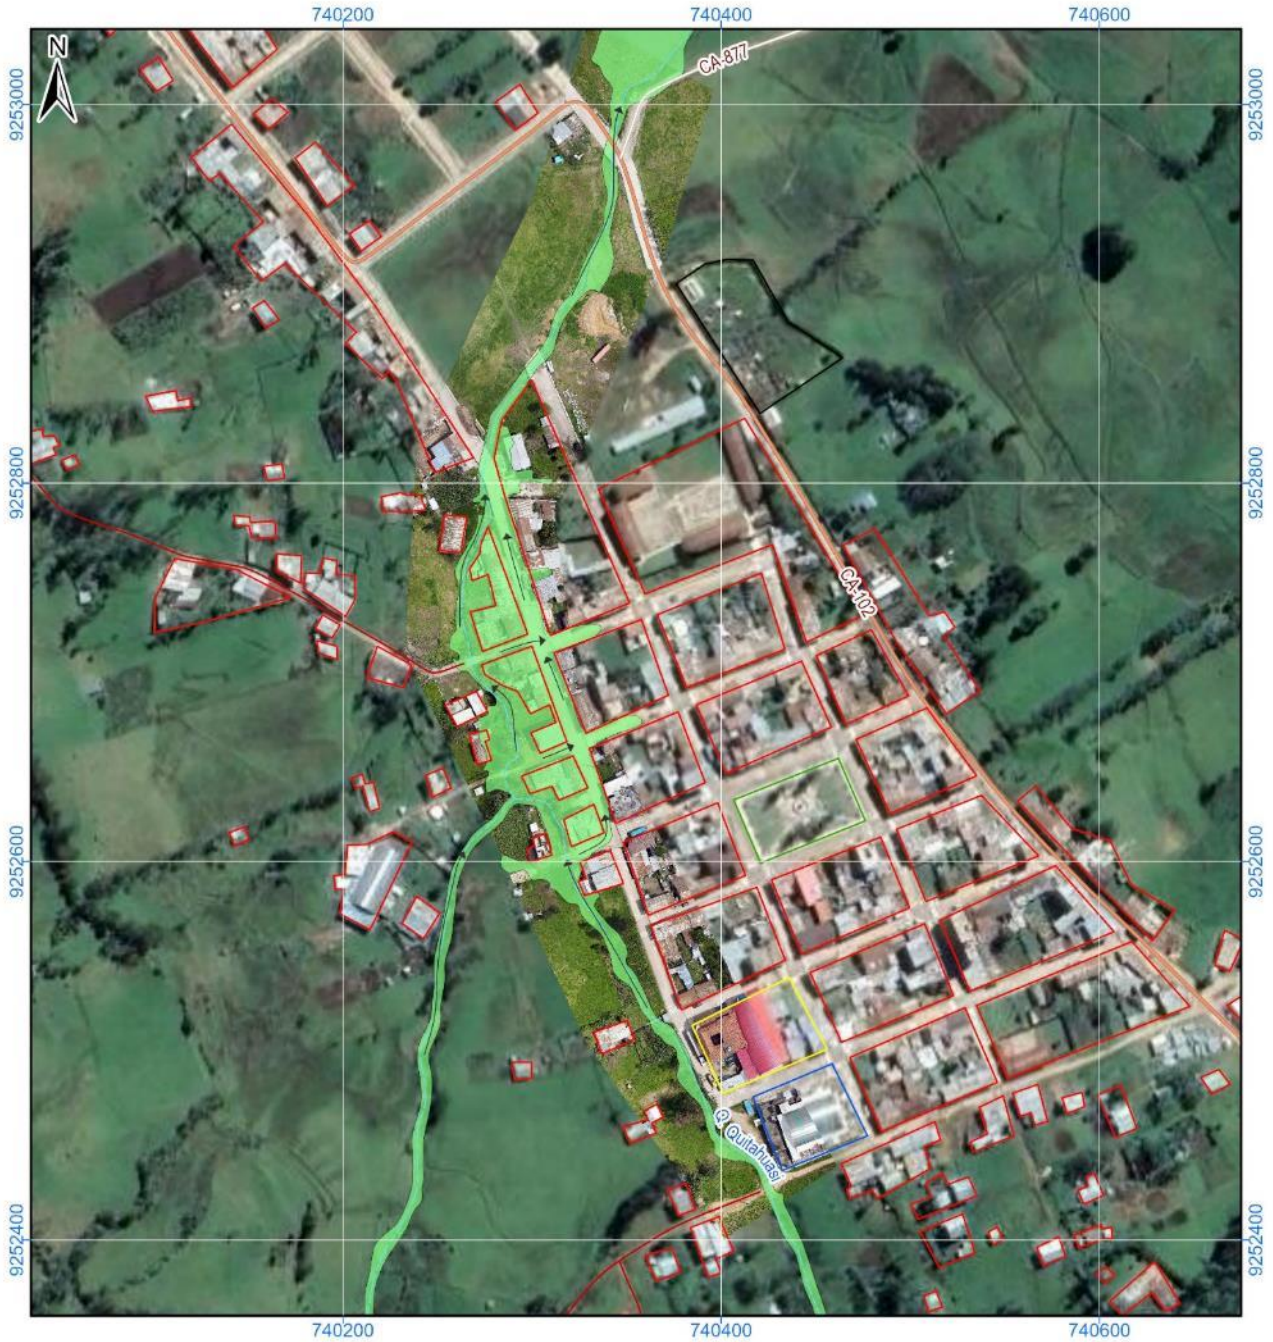
LEYENDA	
	Inundación y erosión fluvial

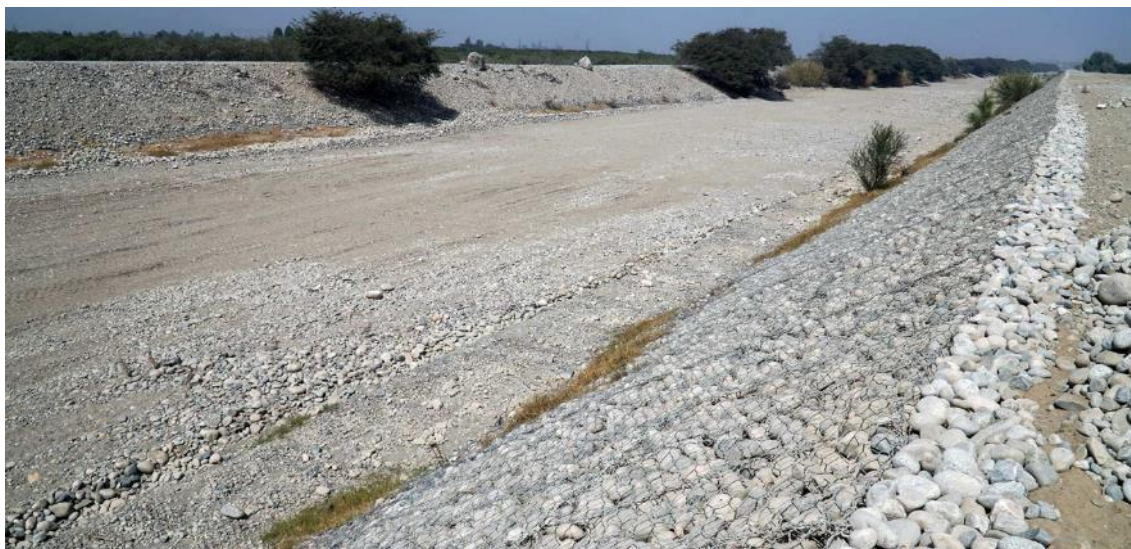
Fotografía 9. Ejemplo de una defensa ribereña con un pedraplén y geomallas.

Debido a la gran amplitud del área crítica, se requerirá la implementación de medidas de control que optimicen costos, para ello los taludes con piedra volteada o pedraplenes resaltan como una opción viable, estas estructuras se pueden mejorar con la instalación de pantallas de geomallas (Fotografía 9).
