Informe Técnico N° A7391

EVALUACIÓN DE PELIGROS GEOLÓGICOS POR DESLIZAMIENTOS Y DERRUMBES EN EL SECTOR RETAMACHAYOC DE LA COMUNIDAD DE CUCUCHIRAY

Departamento Cusco
Provincia Paruro
Distrito Paruro

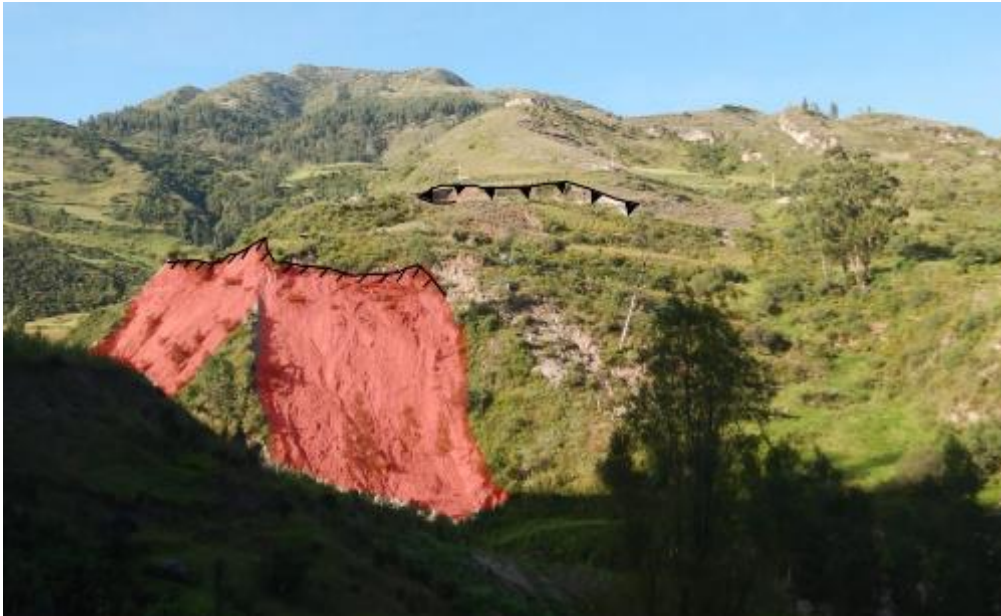
Se identificó dos deslizamientos rotacionales reactivados, el más antiguo ocurrió el año 2007, el último ocurrió el 4 de febrero del presente año; además, dos derrumbes al pie del riachuelo Perahuayco que se activaron el mismo día de los deslizamientos (figura 5 y 6) (Anexo 1 - Mapa 4).

Figura 5: Se aprecia los derrumbes y la escarpa de deslizamiento en el sector Retamachayoc.
