Informe Técnico N° A7393

EVALUACIÓN DE PELIGROS GEOLÓGICOS POR MOVIMIENTOS EN MASA EN EL CENTRO POBLADO LA PERLA

Departamento Lima
Provincia Huaral
Distrito Atavillos Bajo

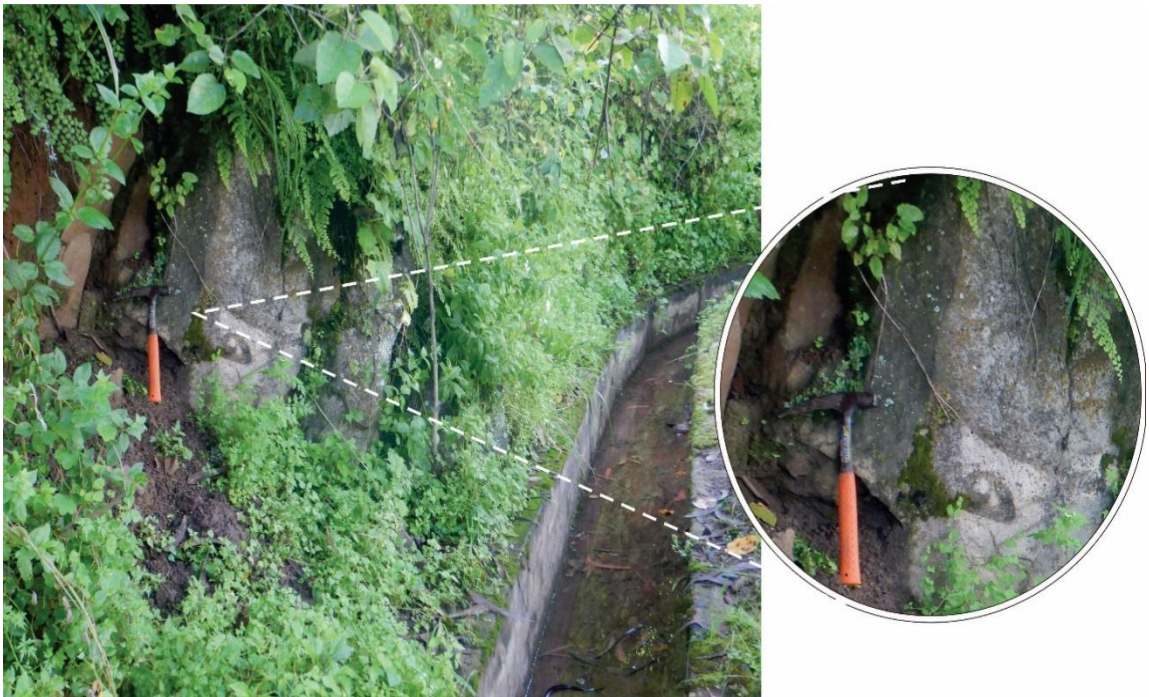
Figura 6. Vista de andesitas de color gris de la Formación Calipuy, ubicado a un costado del canal Callanca, ubicado entre las coordenadas UTM 8742804 N, 304280 E.

En el área evaluada, tiene afloramientos de roca volcánica compuesta de andesitas, dacitas y riolitas de color gris, (figura 6), y presencia de diques granodiorítico, (figura 7), muy difícil de romperla con el martillo de geólogo (5 golpes). Se encuentra moderadamente a altamente meteorizada, de poco a medianamente fracturado, con espaciamientos muy próximas entre sí (2 – 0.20 m) y aberturas abiertas (1,0-4,0 mm), que llegan a formar esporádicamente bloques con diámetros hasta de 1 m.

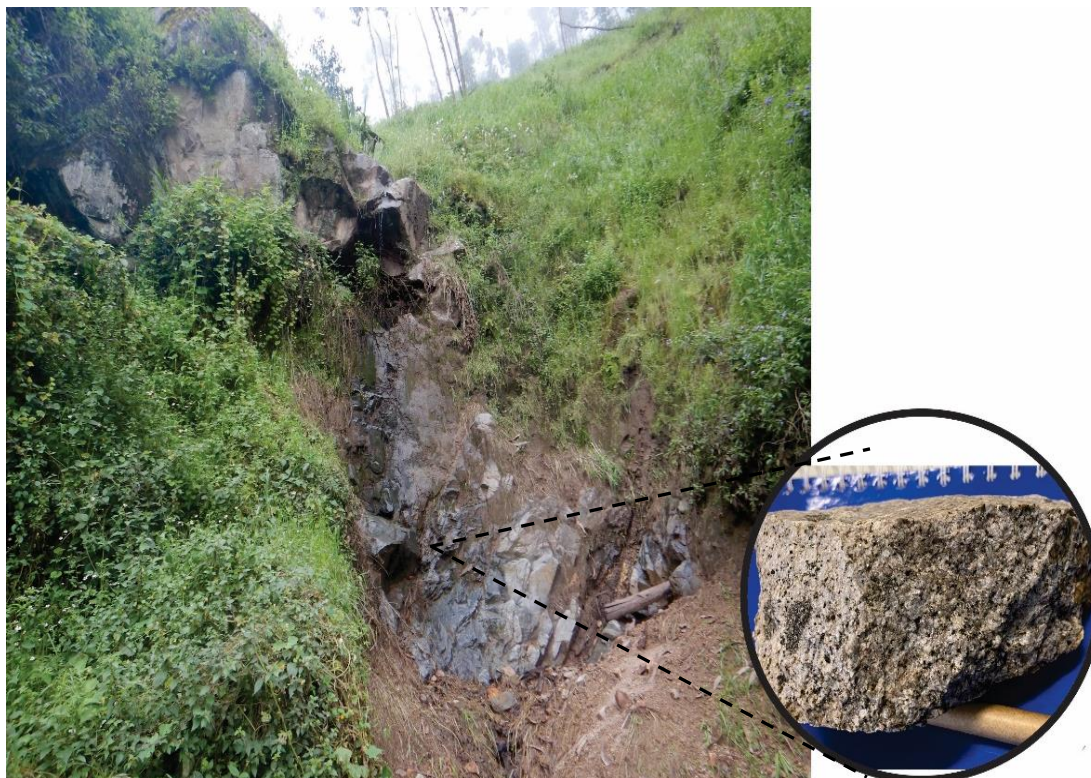
Figura 7. Se identifico dique, ubicado en la quebrada S/N, entre las coordenadas UTM 8742805 N, 304276 E, por donde discurre aguas subterráneas de forma permanente.

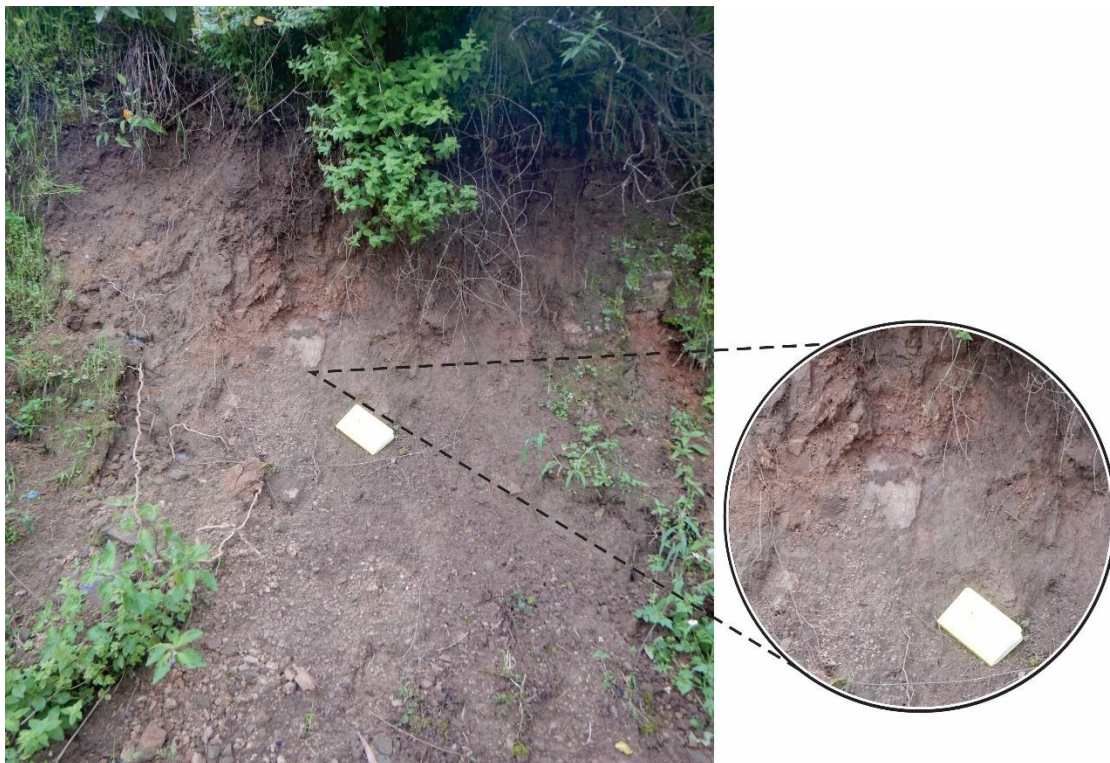
Figura 8. Depósito compuesto por fragmentos de rocas volcánicas subangulosos a subredondeados, heterométricos y envueltos en una matriz de arcillas, limos y arenas, ubicado la parte alta del centro poblado La Perla.

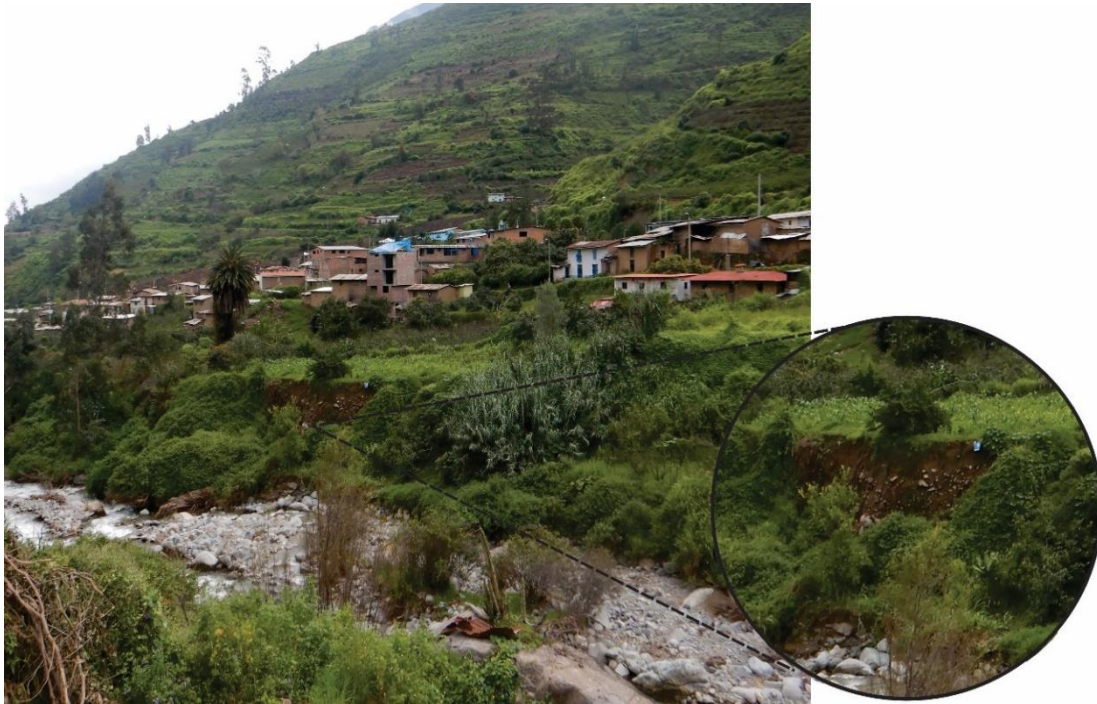
Figura 9. Vista donde se observan depósitos aluviales en ambas márgenes del río Anasmayo, donde se asientan algunas viviendas y se desarrolla la agricultura.

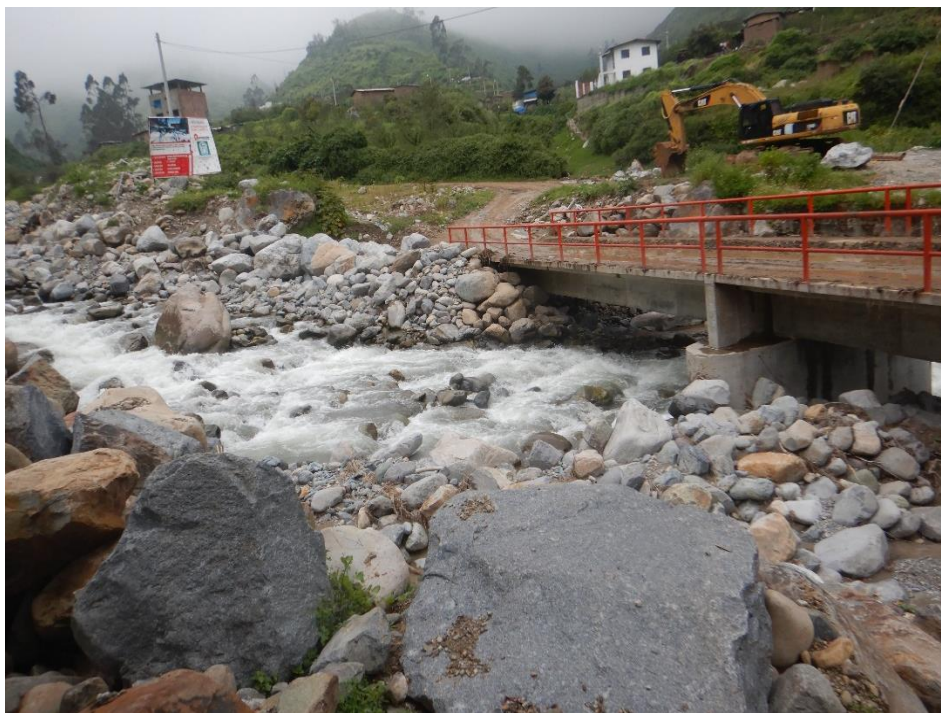
Fotografía 1. Depósito fluvial, asentadas al pie de La Perla, donde puede observar bloques de formas subredondeadas con tamaños hasta 2 m.

Depósitos porosos no consolidados distribuidos en los valles (cauce del río Anasmayo) están conformados por bloques, gravas y arenas redondeadas provenientes de corrientes temporales de agua y lluvias. (fotografía 1)

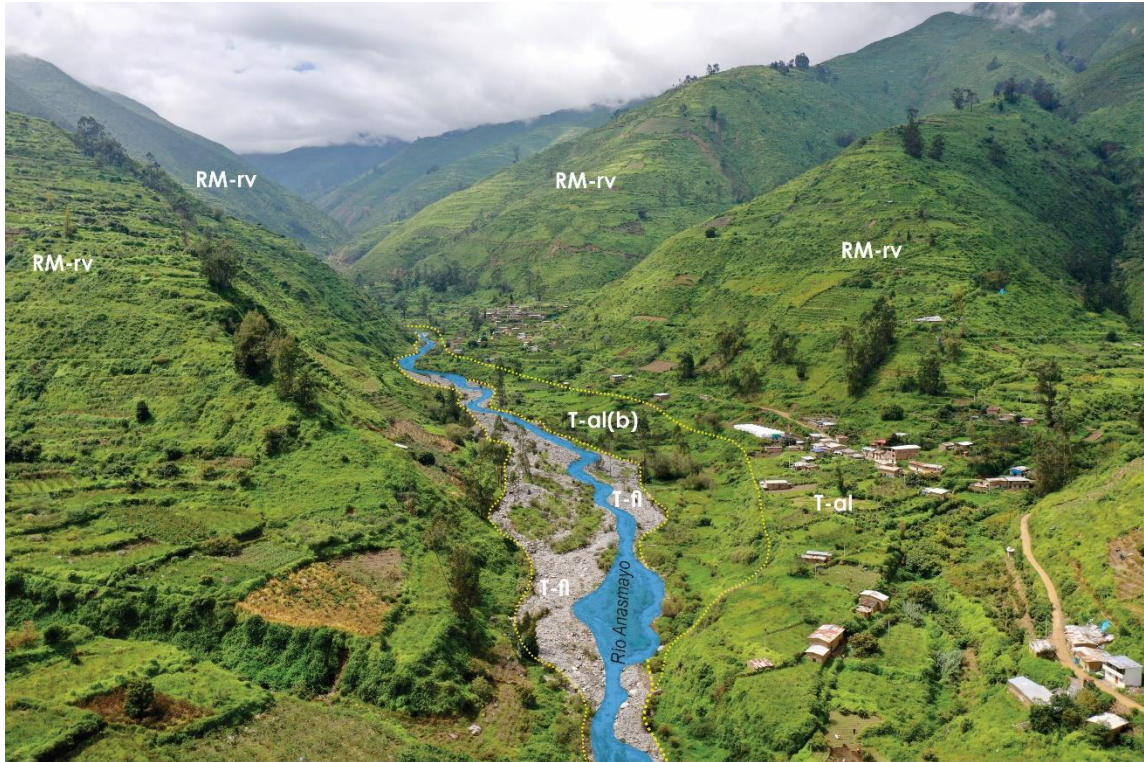
Figura 13. Vista de montaña en roca volcánica donde la pendiente del terreno entre fuerte a muy escarpadas, ubicadas en ambas márgenes del río Anasmayo.

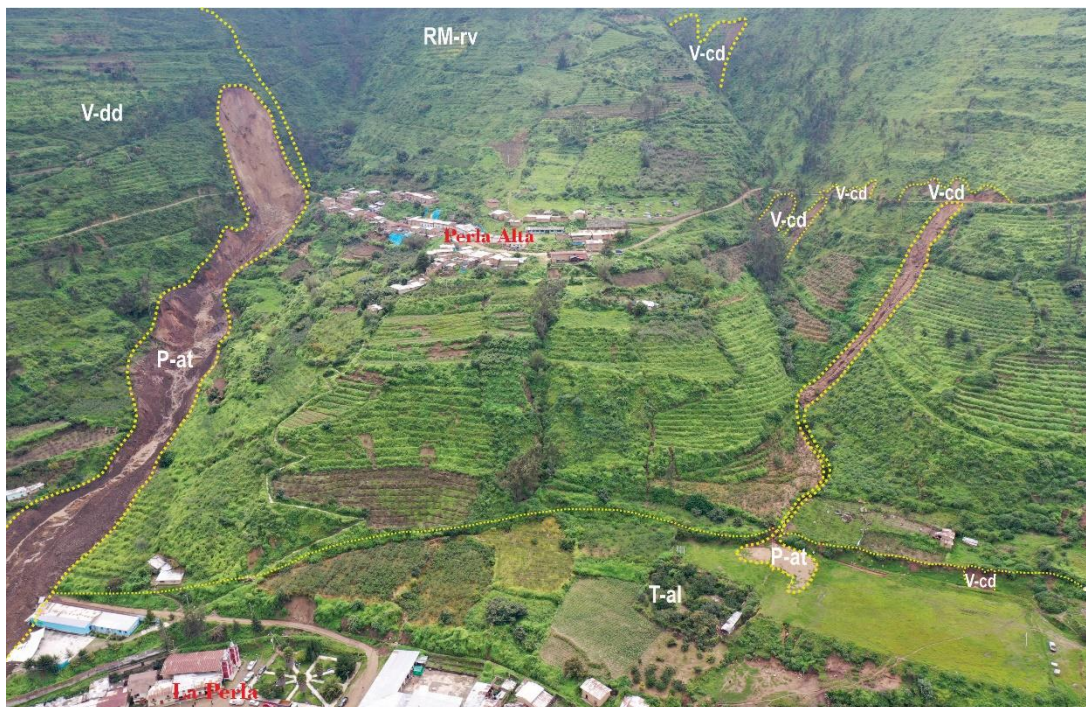
Esta unidad es susceptible a flujos (avalancha de detritos, huaicos) que desembocan próximos al río Anasmayo. (figura 14). En los depósitos se distinguen bloques de roca con diámetro de hasta 2 m, producto del acarreo proveniente de la avalancha de detritos.

Figura 14. Vista panorámica de la subunidad de vertiente aluvio-torrencial (P-at), formado por la acumulación de material relacionado a la avalancha de detritos y flujos (huaicos), así como de vertiente con depósito coluvio-deluvial (V-cd) ubicado a un lado de la trocha carrozable.

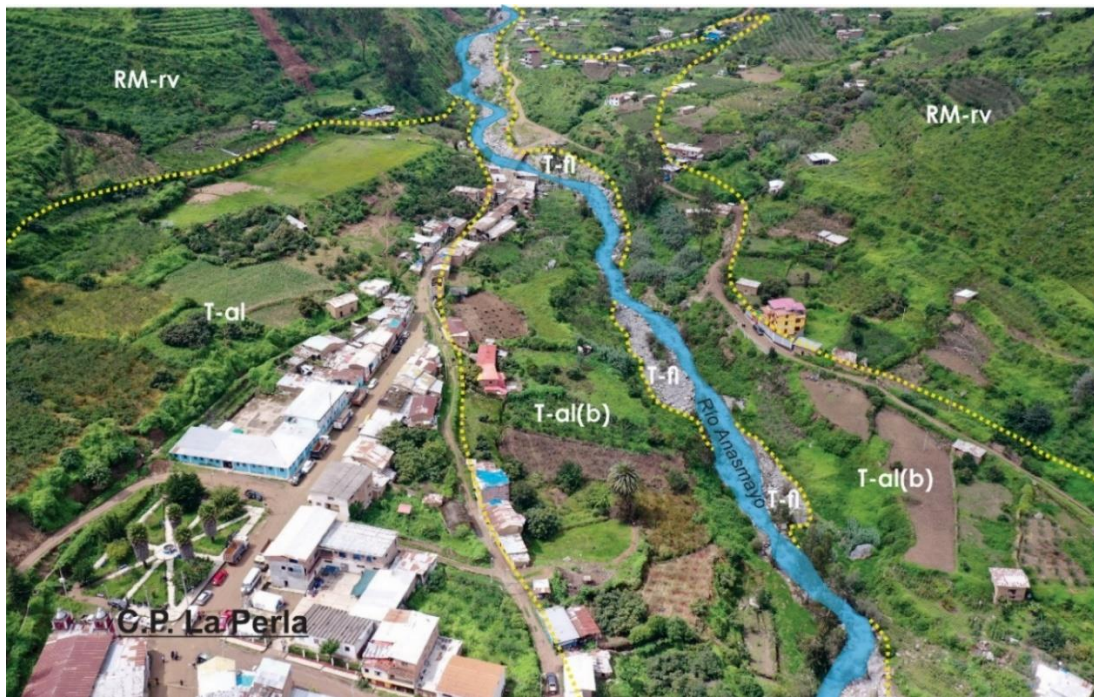
Son depósitos Cuaternarios constituidos por sedimentos transportados por la corriente de un río, en este caso por el río Anasmayo, están conformados por bolos, gravas polimícticas de formas redondeadas a subredondeadas y arenas finas, afloran a lo largo y ancho del lecho fluvial (figura 15).

Figura 15. Vista tomada con el dron donde se puede visualizar las subunidades de terrazas aluviales, terrazas aluviales bajas y terrazas fluviales ubicadas en ambas márgenes del río Anasmayo.

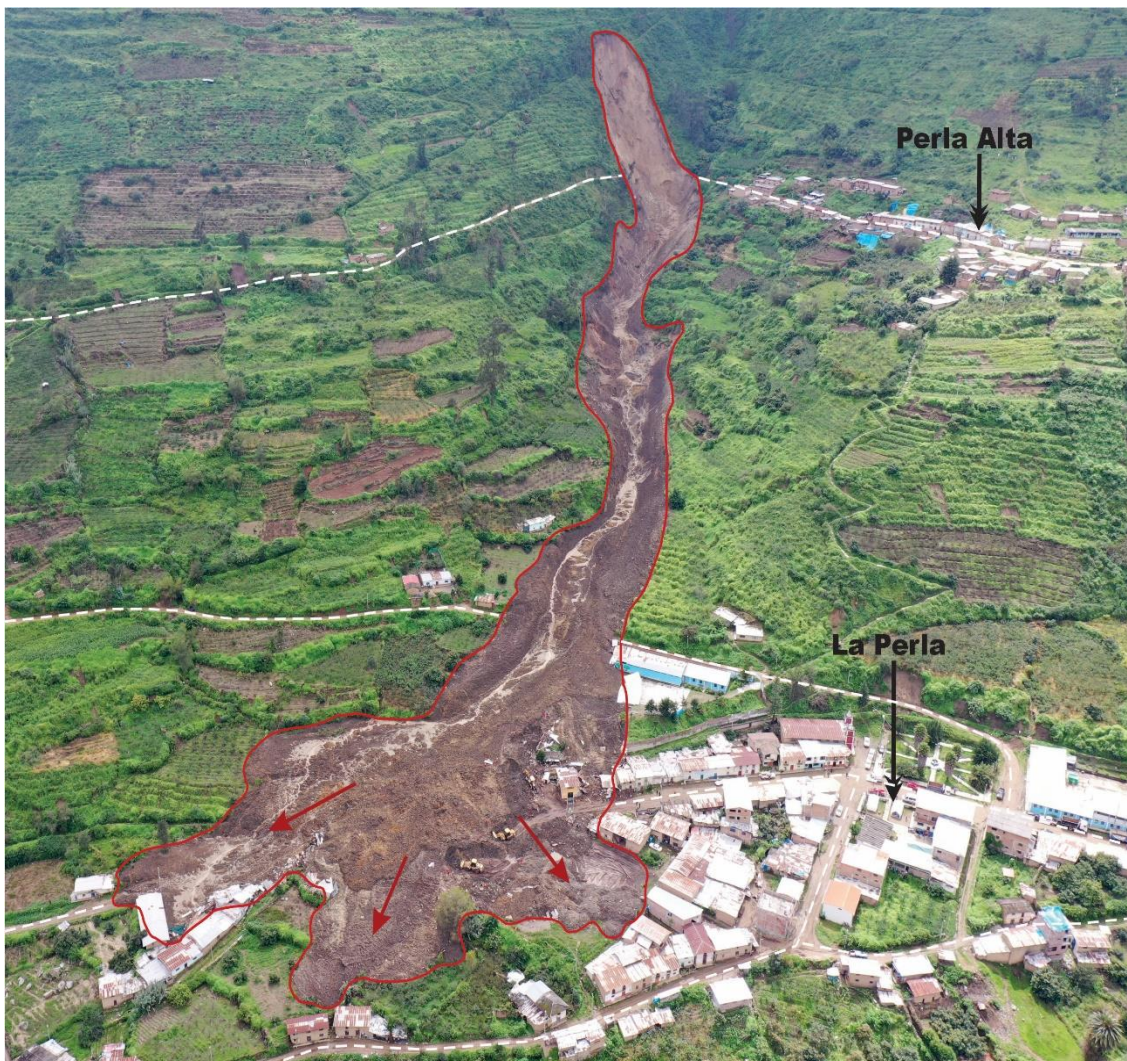
Figura 16. Vista con dirección noreste, donde se observa la avalancha de detritos (delimitado con línea de color rojo), que afectó parte del poblado La Perla, así como las trochas carrozables de acceso hacia La Perla y Perla Alta (líneas separadas de color blanco).

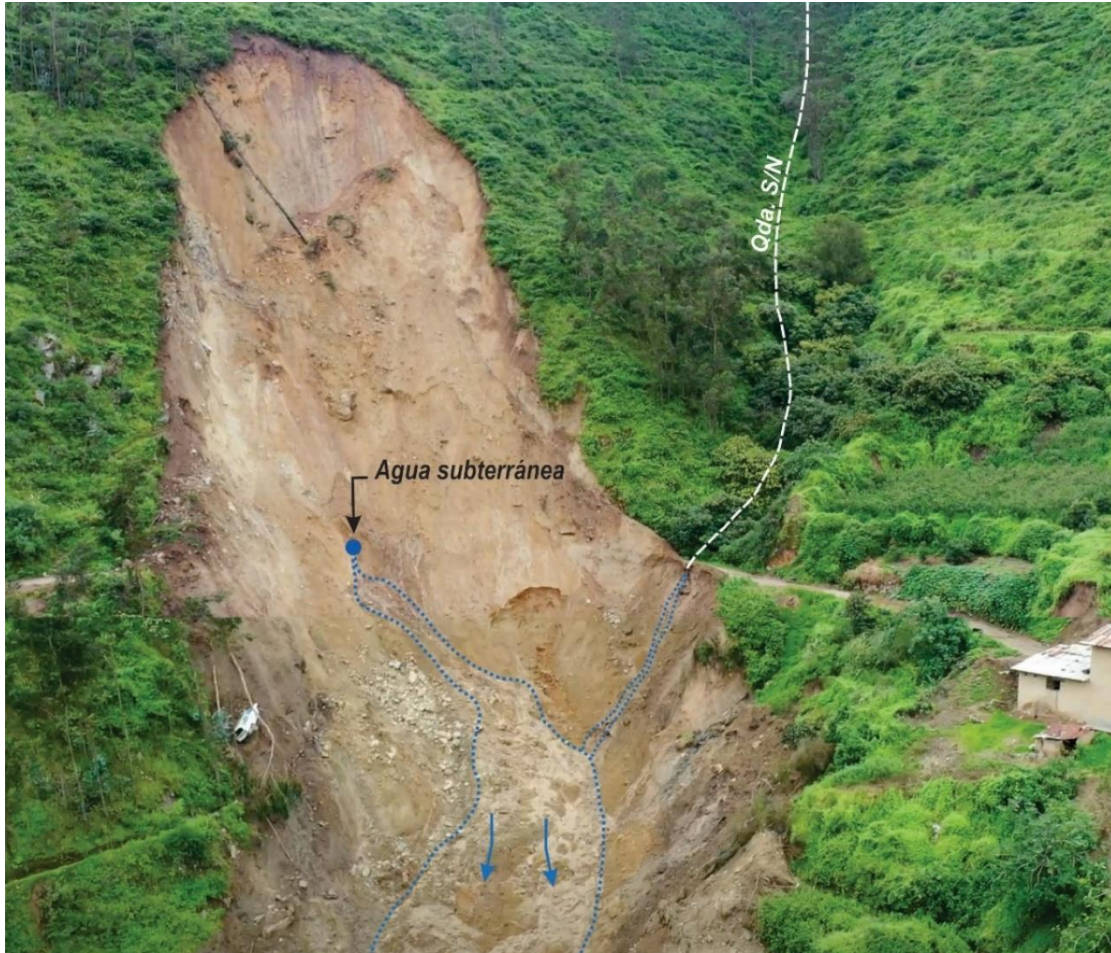
- Presenta emanación de aguas subterráneas (puquiales) en el cuerpo de la avalancha de detritos (figura 18).
- Tipo de avance: Retrogresivo (por las grietas encontradas en la parte posterior del escarpe principal).

Figura 18. Vista tomada con el dron donde se observa que en medio del cuerpo de la avalancha de detritos existe afloramiento de agua (puquial), que aportó con la saturación de suelo, así como también el discurrir de agua sobre la quebrada.

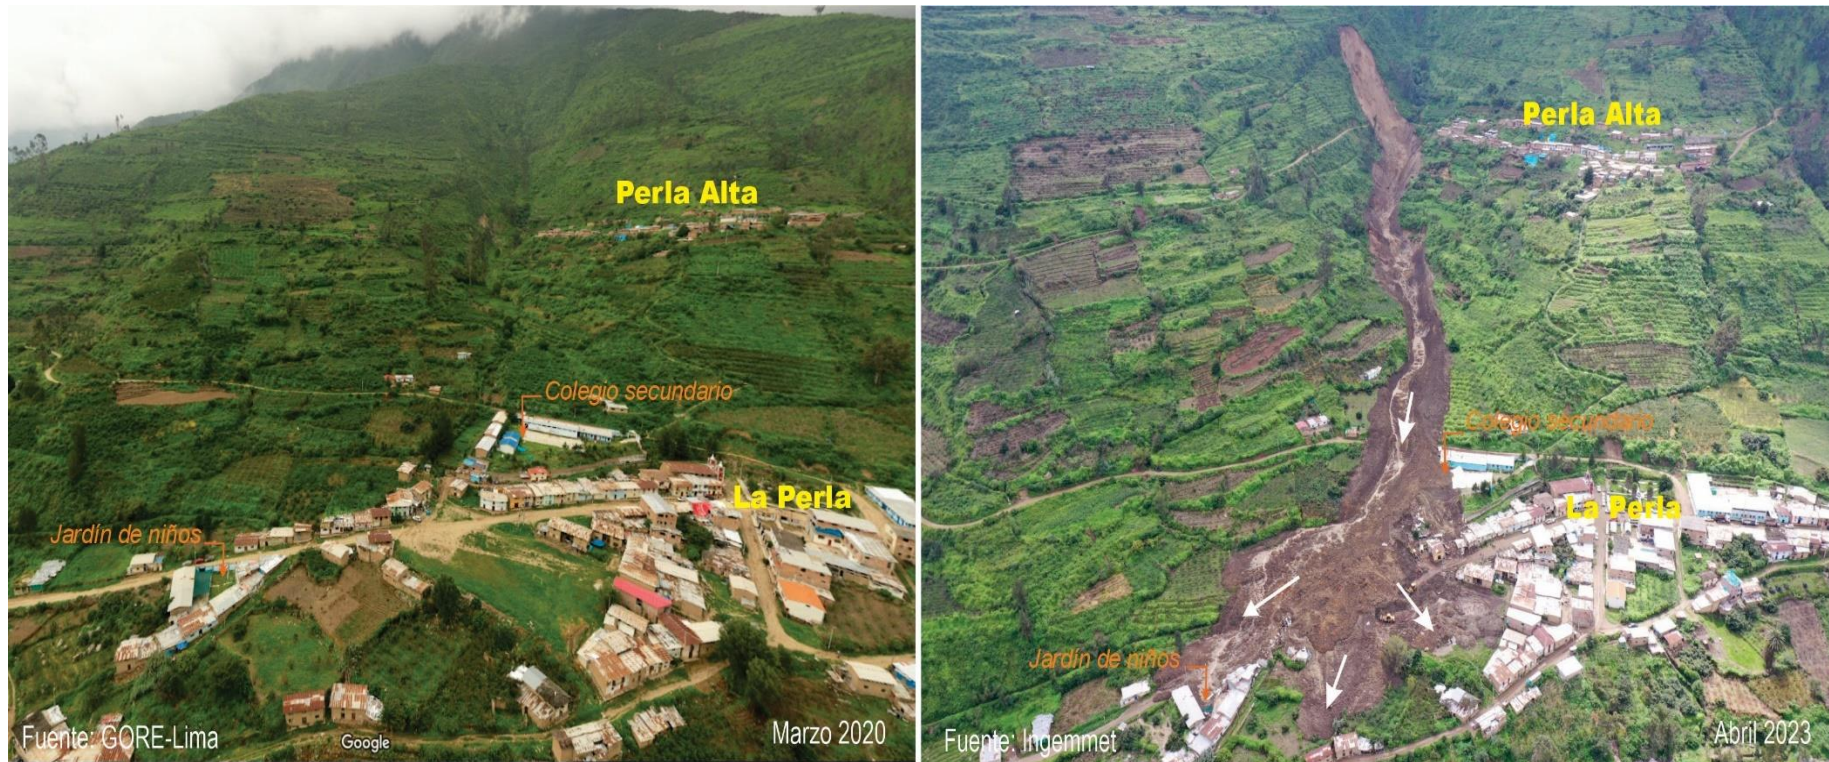
En la figura 19 se hace una comparación de imágenes, la primera obtenida de la plataforma Google Earth proporcionada por el Gore-Lima de marzo del 2020; donde se evidencia el inicio del evento presentando una escarpa que va en dirección hacia la quebrada S/N y el segundo obtenido con dron (Ingemmet, abril del 2023), donde se evidencia la avalancha de detritos, que afectó parte de la población La Perla.

Figura 19. Comparación de una imagen obtenida del Google Earth del año 2020 y la fotografía tomada con dron (2023). En la primera se observa viviendas asentadas varias en el cauce de la quebrada. La segunda corresponde a la tomada post evento, se observa la avalancha de detritos, el cual afectó severamente viviendas, tramos de carretera, así como terrenos de cultivos.

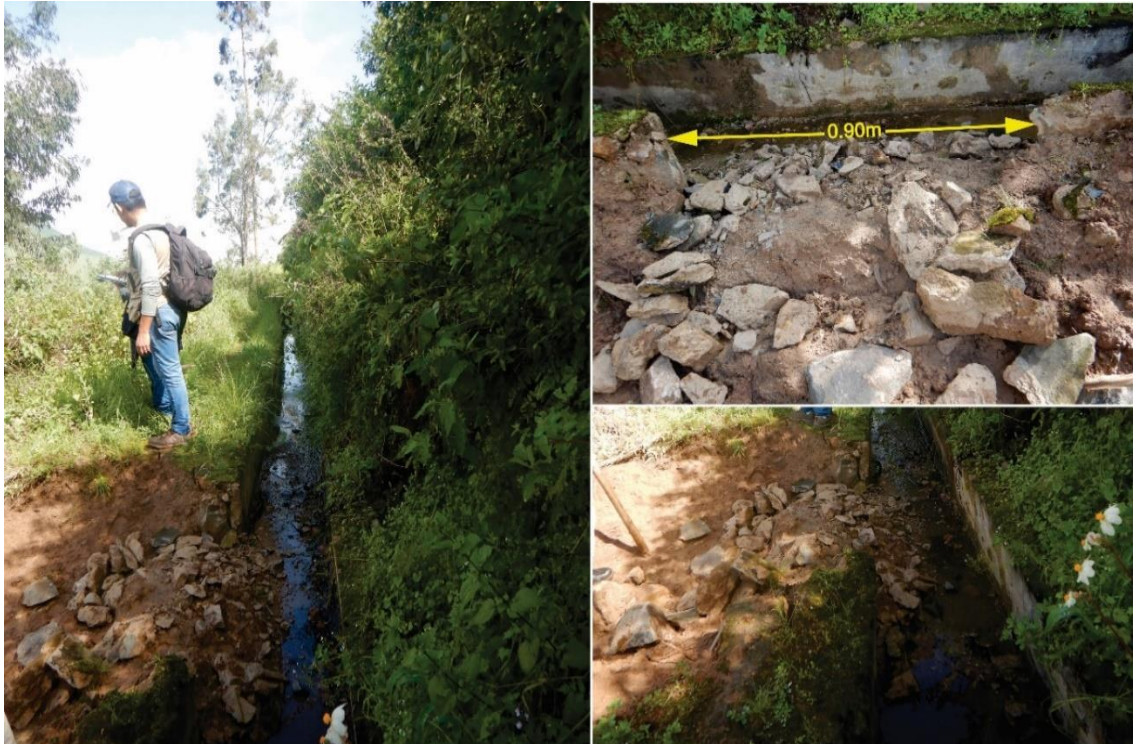
Los canales de riego Callanca y Alta, presentan un ancho de 40 cm, profundidad de 30 cm, con longitudes mayores a 3 km y se encuentran revestidos de concreto. Son usados para el riego de cultivos de palta, duraznos, melocotones entre otros, cabe mencionar que en algunos puntos de estos canales están en malas condiciones, por donde discurre agua abajo; también se observó obstrucciones del canal que ocasionan desborde; de esta manera saturan al terreno. (figura 21 y 22).

Figura 21. Canal de riego presenta deterioro en un tramo de 0.90 m lo cual permite que el agua discorra aguas abajo, ubicado entre las coordenadas UTM 8742860 N, 304013 E con una altitud de 2527 m s n.m.

- 4) Los canales de riego que pasan por la cabecera del centro poblado deben de ser revestidos, las mismas que deben tener limpieza y mantenimientos anuales mínimamente, para evitar obstrucciones y fugas.

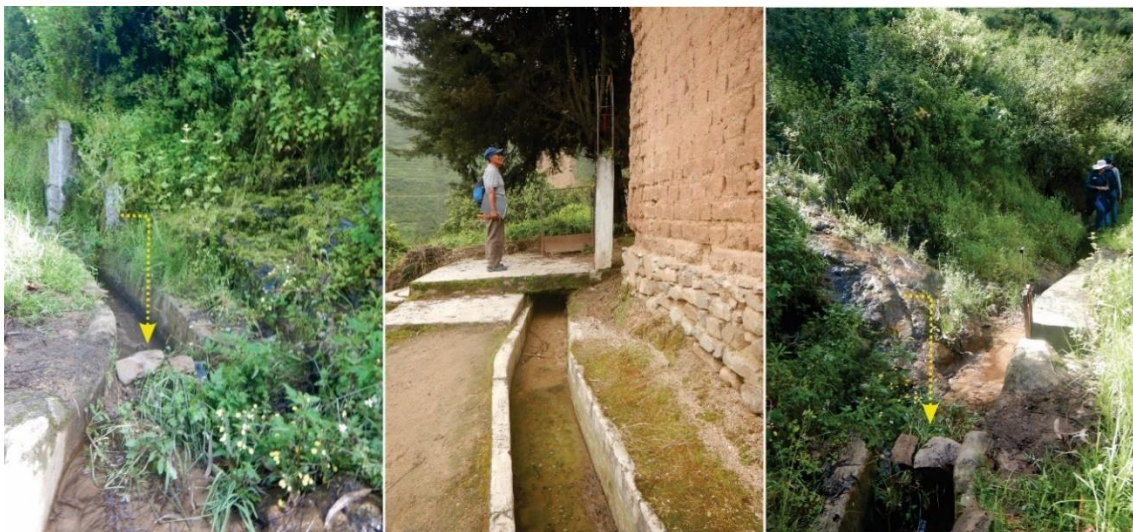
Figura 22. Vista de canales Callanca y Alta, se observa que están obstruidos, producto de la acumulación de material caído (vegetación y suelo), el cual en muchas oportunidades generan desborde de dicho canal, lo cual ayuda con la saturación de suelo.

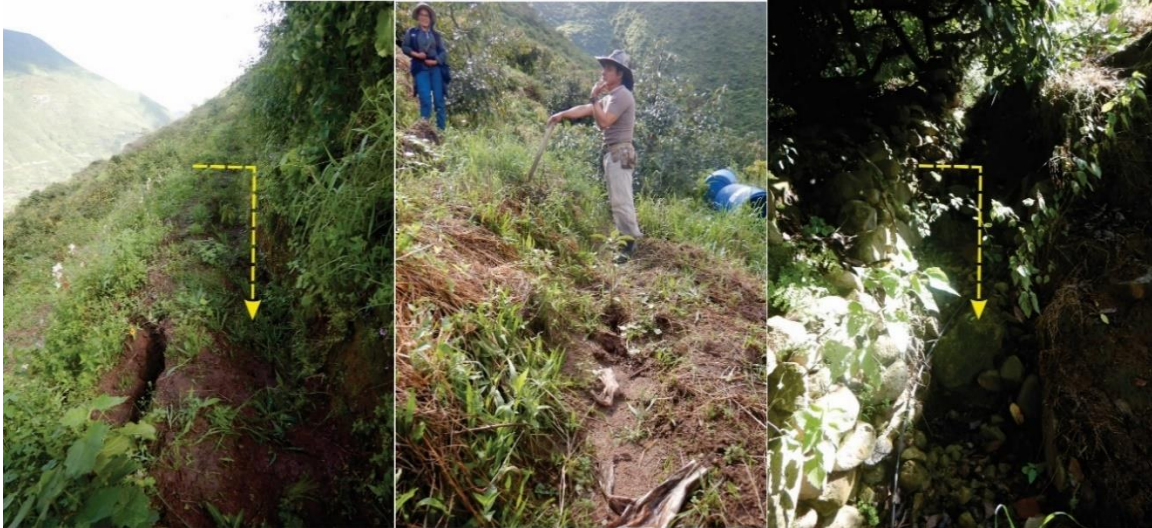
Los canales de riego Shañu y Ramal, no presenta revestimiento, esto favorece al discurrimento de agua en diferentes direcciones y saturan al terreno (figura 23).

Figura 23. Canal de riego sin revestimiento, el cual está aportando con la saturación del suelo, en ambos márgenes de este canal se evidencio la presencia de grietas; las cuales pasan desapercibidas debido a la vegetación.

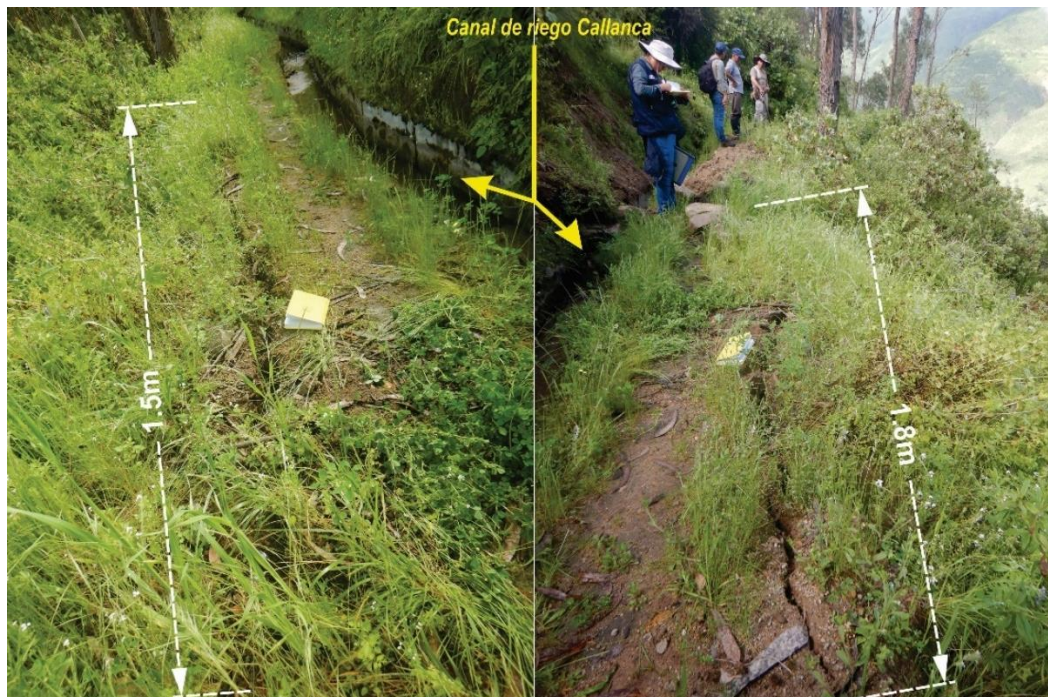
Cabe mencionar que se identificaron grietas transversales, ubicadas sobre canal de Callanca a 0.50 m, que presentan aberturas con longitudes de hasta 1.8 m y con profundidades visibles de hasta 0.08 m. (figura 24). Es importante mencionar que el suelo se encuentra suelto y se está desplazando en dirección SW. También se evidencio la presencia de varios deslizamientos y derrumbes; presentan escarpas con longitudes promedio de 1.8 a 2.3 m, con saltos de hasta 1.5 m (figuras 25 y 26).

Figura 24. Vista de agrietamientos, próximos al canal Callanca, ubicado entre las coordenadas UTM 8742708 N, 304277 E.

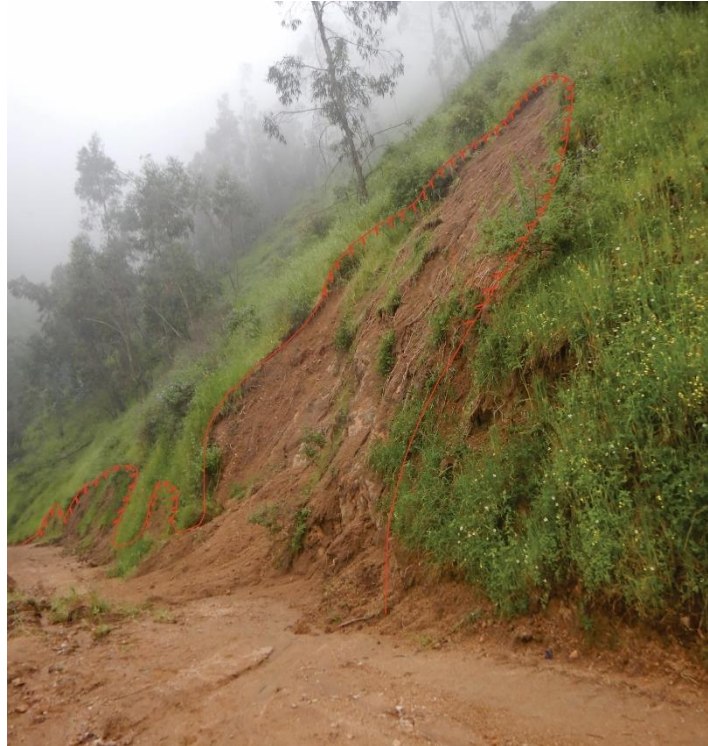
Figura 25. Vista de pequeños derrumbes (líneas de color rojo) que afectan parte del canal de riego, el depósito no se aparecía (fue removido).

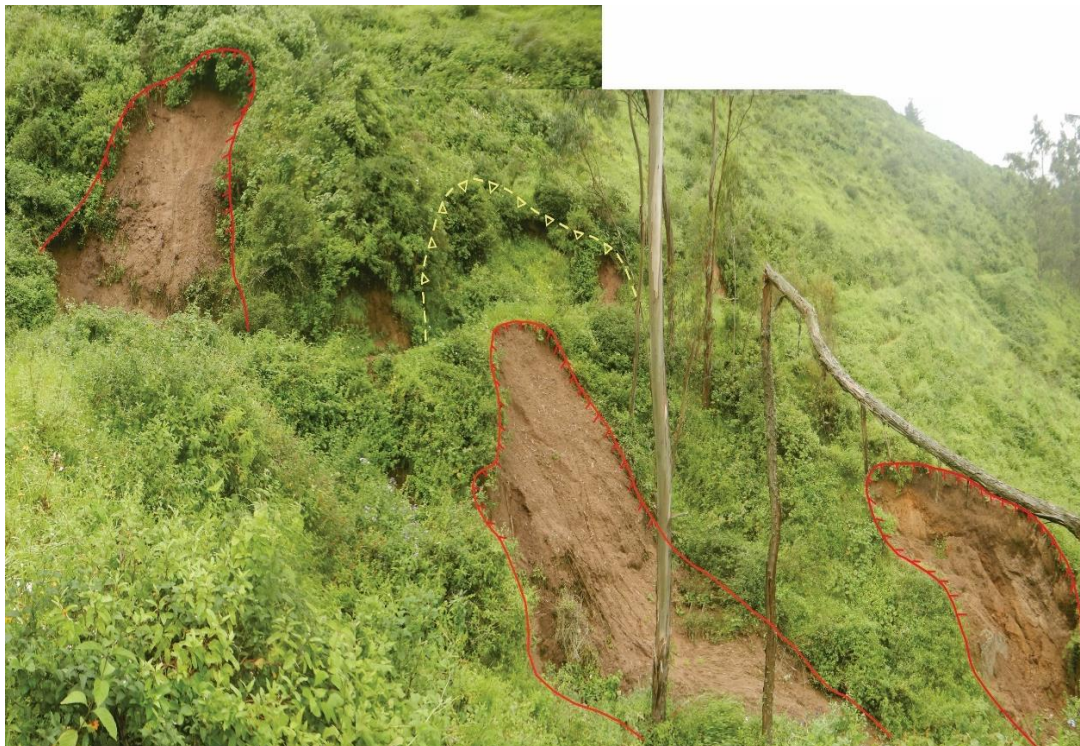
Figura 26. Se observó deslizamiento antiguo (delimitado con líneas separadas de color amarillo), y algunos derrumbes (líneas de color rojo), con dirección al suroeste, ubicado entre las coordenadas UTM 8742679 N, 304268 E, con una cota de 2526 m s.n.m.
