Informe Técnico N° A7405

MONITOREO DEL DESLIZAMIENTO DE CUYO CHICO PERIODO 2021-2022

Departamento Cusco
Provincia Calca
Distrito Pisac

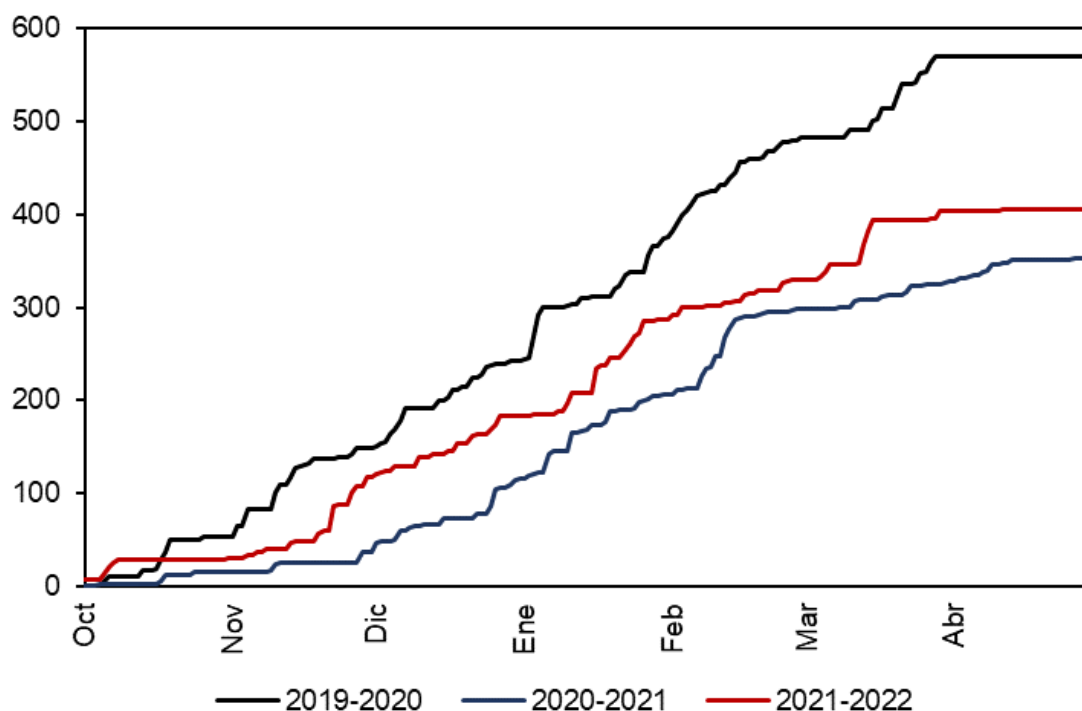
Figura 6. Precipitación acumulada registrada en la estación Pisac, entre octubre y abril para los periodos 2019-2020, 2020-2021 y 2021-2022.

La figura 6 muestra la precipitación acumulada durante los periodos lluviosos 2019-2020, 2020-2021 y 2021-2022, tomando en cuenta el rango de octubre a abril. Se observa que, en el periodo de octubre de 2020 a marzo de 2021, la precipitación acumulada fue menor, alcanzando aproximadamente 350 mm. En contraste, el periodo de octubre de 2021 a marzo de 2022 registró una mayor precipitación acumulada, alrededor de 400 mm. Ambos periodos fueron superados por la mayor precipitación

acumulada durante el periodo 2019-2020, que alcanzó cerca de 570 mm. Estas diferencias representan aproximadamente 220 mm y 170 mm respectivamente, aunque se aprecia una tendencia de acumulación similar.

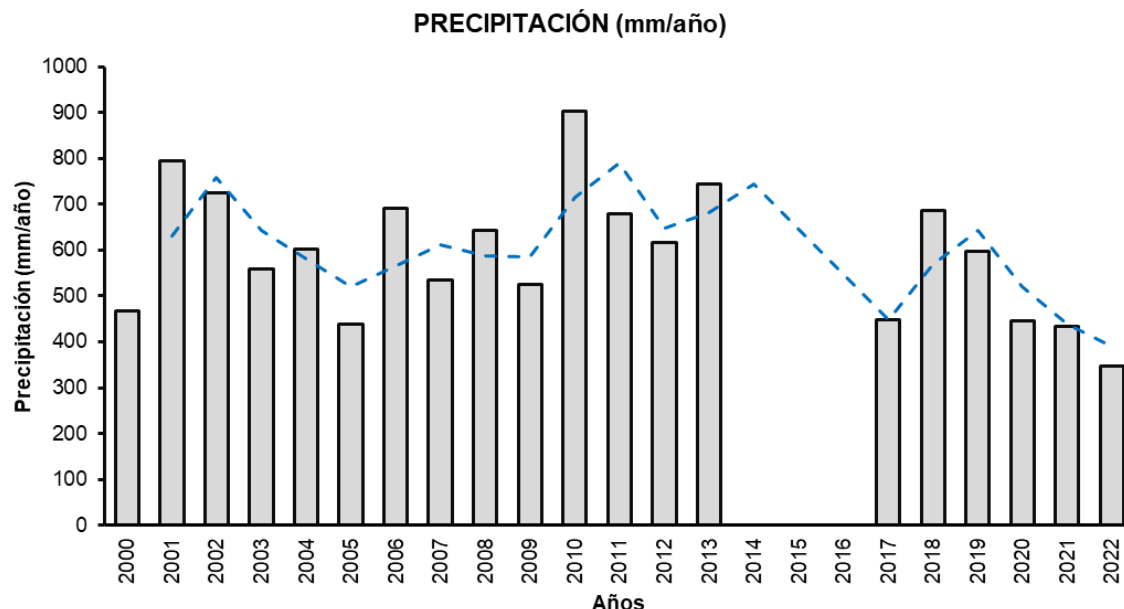
Figura 7. Precipitación anual registrada por la estación Pisac (2000-2022). Fuente: SENAMHI.

Las precipitaciones anuales obtenidas de la estación meteorológica convencional de Pisac no han sido constantes en el periodo 2000 – 2022 (figura 7). La serie de datos comprende 22 años, con un hiato del registro entre 2014 y 2016. Los valores oscilan entre un mínimo de 346,6 mm en 2022 y un máximo de 902,4 mm en 2010. La precipitación promedio para el periodo analizado es de 594,1 mm/año. Se calcula una diferencia de 550 mm entre mínimo y máximo.

Las precipitaciones del 2010 pueden observarse en el registro de la estación meteorológica de Pisac (figura 7), con un máximo de 902,4 mm/año para ese año.

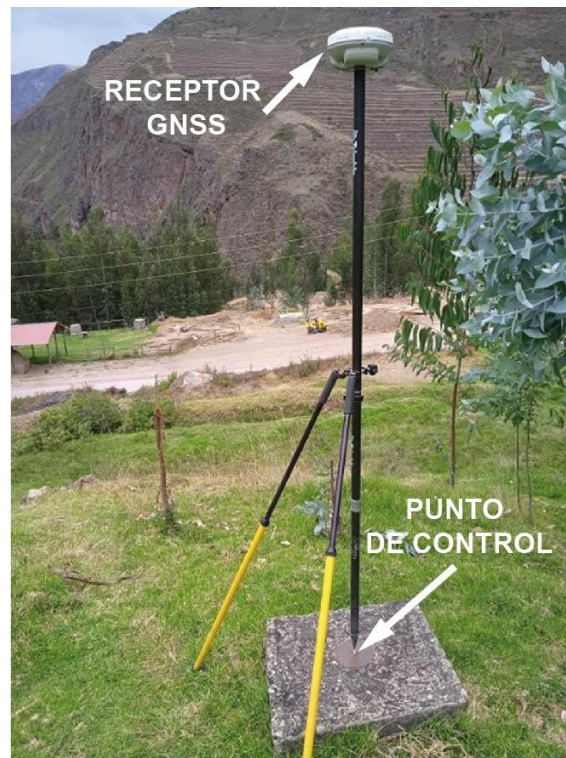
Figura 9. Hito de monitoreo o punto de control “CUYO” (actualmente denominado como CY06, ver figura 8) instalado en el 2009.

El deslizamiento de Cuyo Chico cuenta con una red de 8 puntos de control (hitos de monitoreo) distribuidos en el área de estudio. Uno de los puntos de control (figura 9) se instaló en el 2009 (Taipe et al., 2012) y los siete puntos de control restantes se instalaron en junio del 2021. Posteriormente, en mayo del 2022 se instalaron 5 puntos de control adicionales, localizados en las proximidades de las comunidades de Ampay y Ccotataqui (figura 10).
