Informe Técnico N° A7413

EVALUACIÓN DE PELIGROS GEOLÓGICOS EN EL SECTOR JOTO JAHUANA Y ANEXO SUBNA

Departamento Arequipa
Provincia Castilla
Distrito Ayo

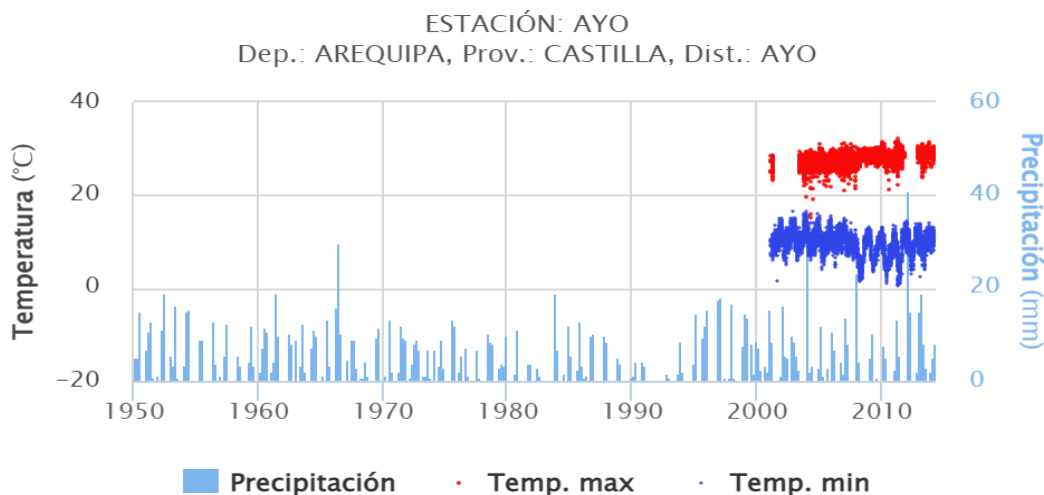
Figura 6. Histograma de precipitaciones y temperaturas máximas y mínimas diarias – Estación Ayo.
Fuente: Estación meteorológica convencional Ayo – SENAMHI.

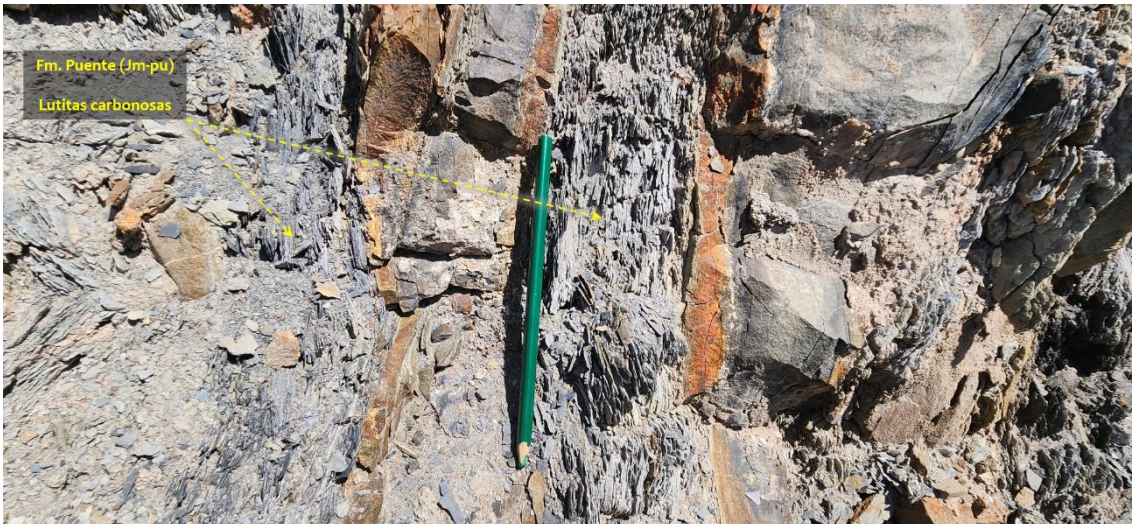
Figura 8. Sustrato rocoso de la Formación Puente – Sector Joto Jahuana. Muestra afloramientos de lutitas carbonosas moderadamente meteorizadas y fragmentadas (con espaciamentos menores a 5 cm). Estas se muestran astillosas y se separan lascas con facilidad.

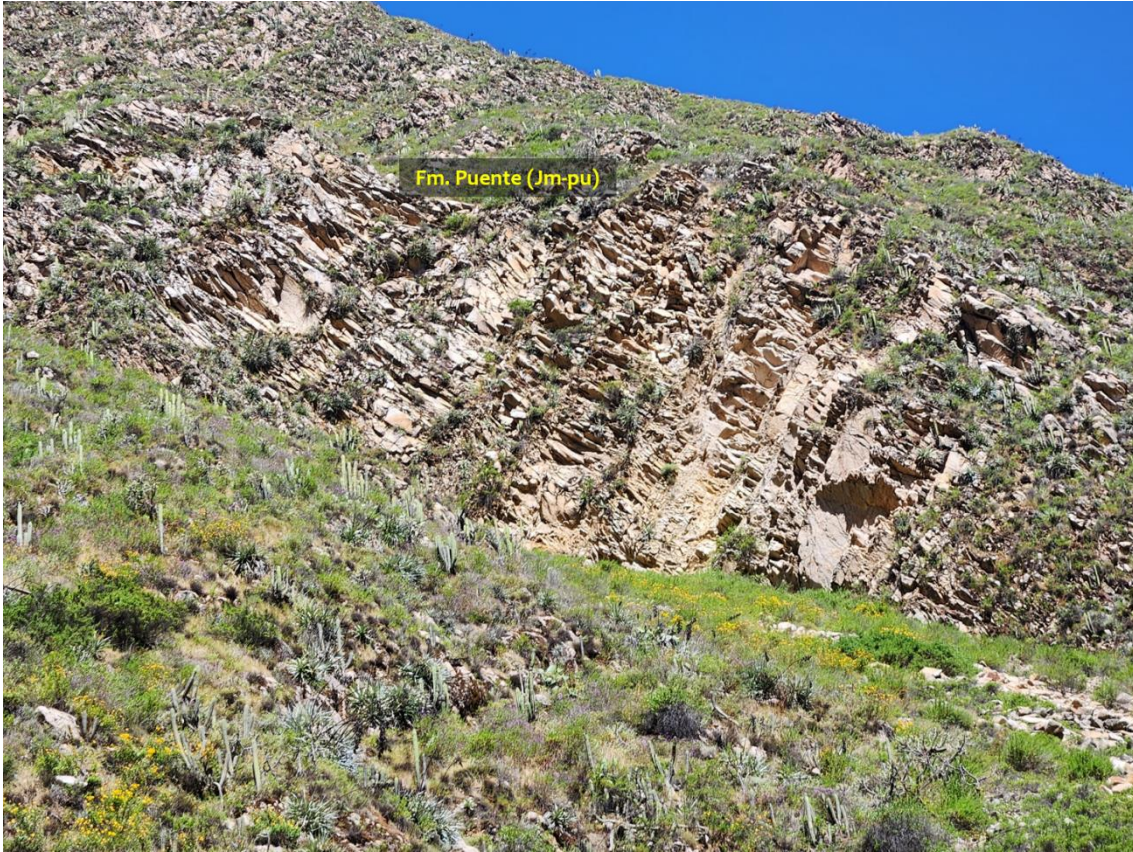
Figura 9. Sustrato rocoso de la Formación Puente – Anexo Subna. Se tienen areniscas grises, se encuentran moderadamente meteorizadas y medianamente fracturadas (espaciamiento entre 0.3 a 1 m).

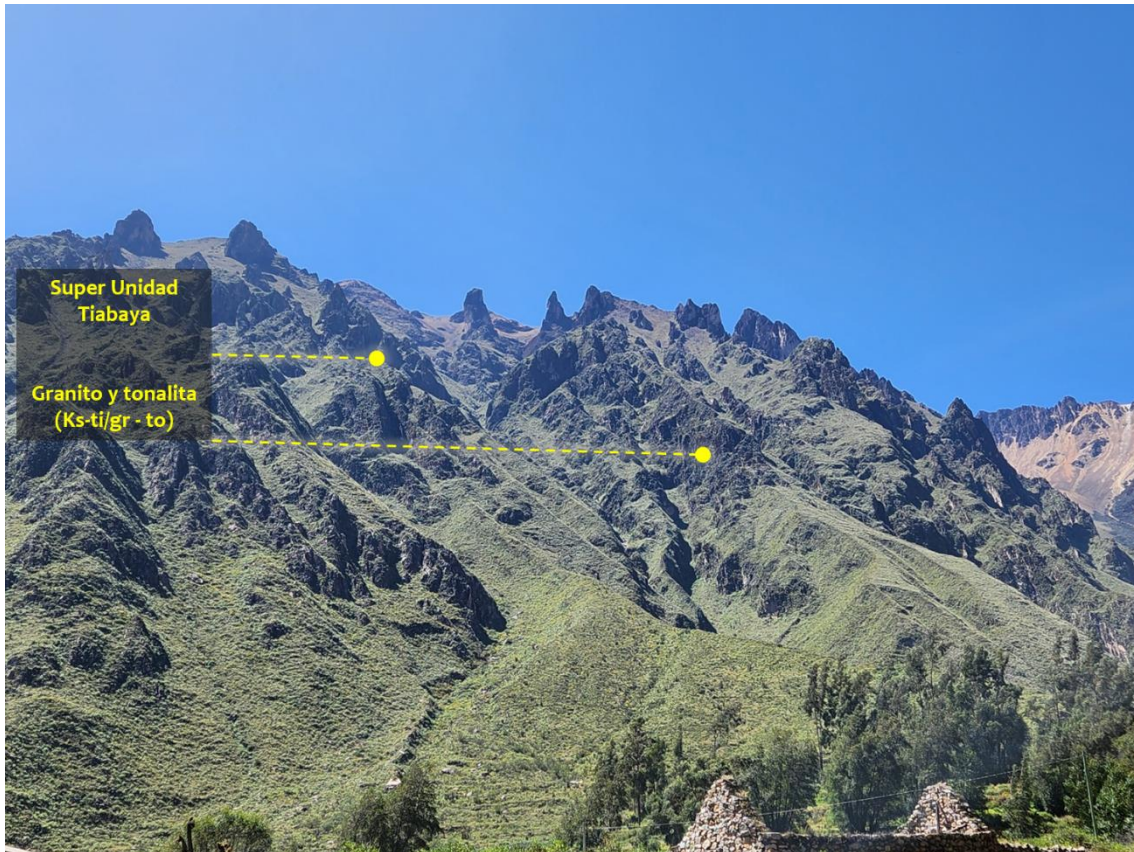
Figura 11. Muestra granito y tonalita en el cerro Torrecilla, al norte y noreste de la microcuenca Subna. Estas se encuentran moderadamente meteorizadas y medianamente fracturadas.

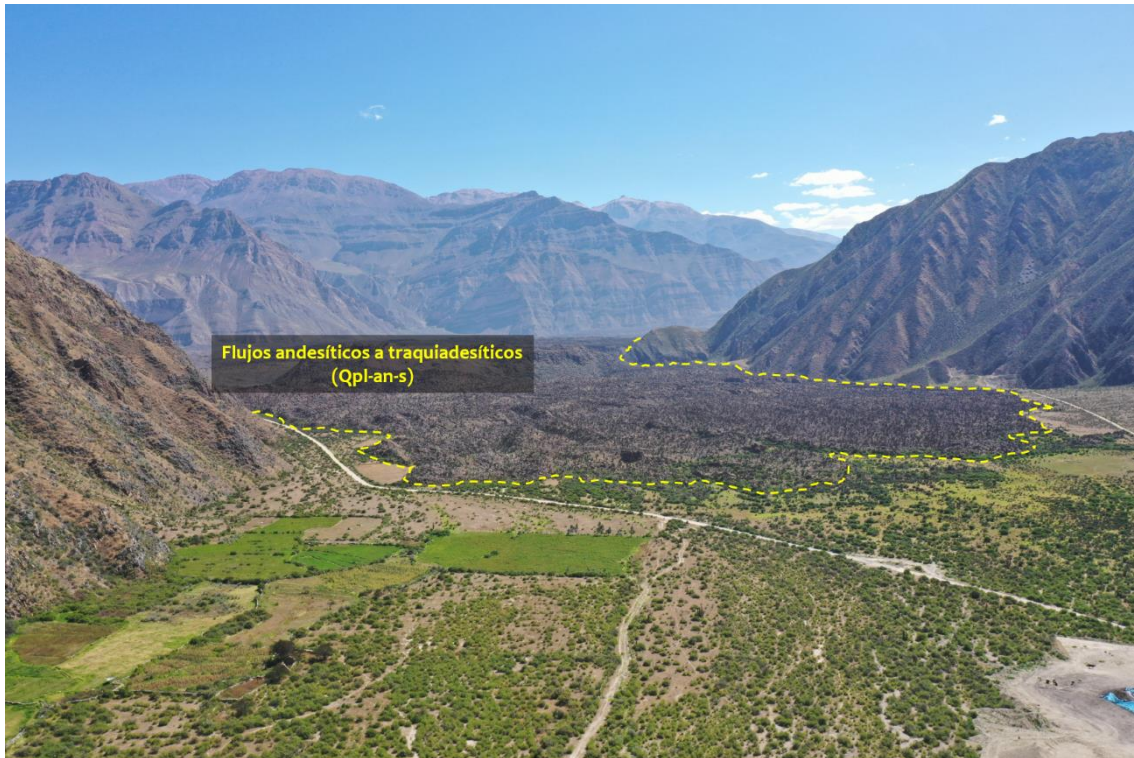
Figura 13. Vista oeste de la microcuenca de Subna en dirección al valle de los volcanes. Se aparecían flujos de lava.

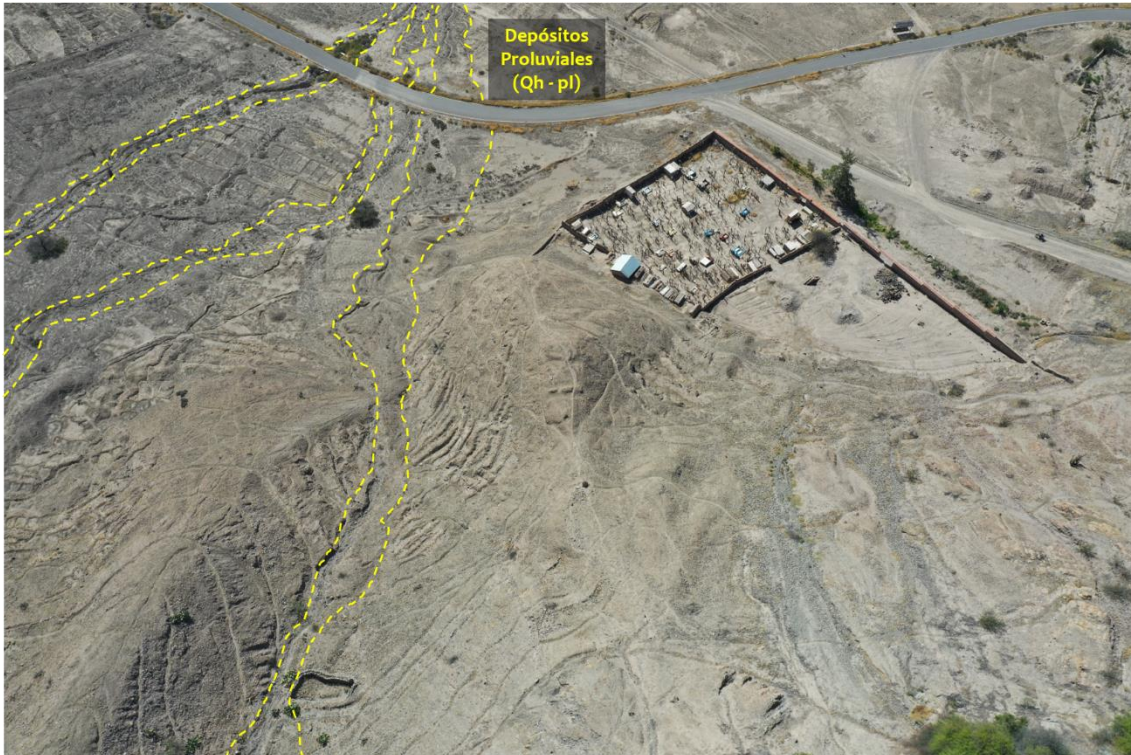
Figura 16. Se muestra los depósitos proluviales que se encuentran en el cerro Joto Jahuana, conformados por bloques con tamaños máximos de hasta 0.6 m, gravas y una matriz areno limo- arcillosa.

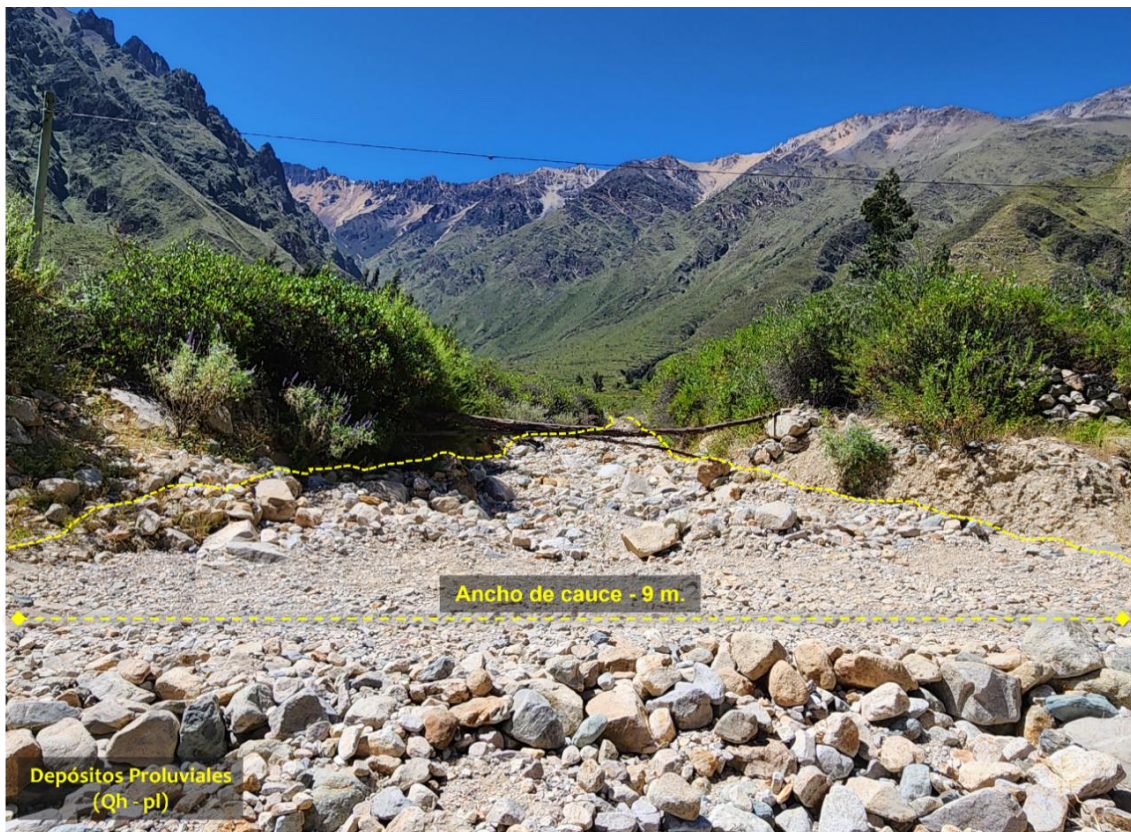
Estos depósitos también se pueden observar en los cauces de las quebradas Torrecilla, Grande y Agua Grande. Los bloques tienen tamaños máximos de 0.4 m, gravas y escasa matriz areno limosa en la zona media a baja de la microcuenca (Figura 18). Estos materiales están siendo extraídos como canteras.

Figura 18. Se muestra los depósitos proluviales en el cauce temporal de agua localmente denominada quebrada Grande, conformado por bloques de tamaños máximos de 0.4 m., grava y escasa matriz areno limosa.

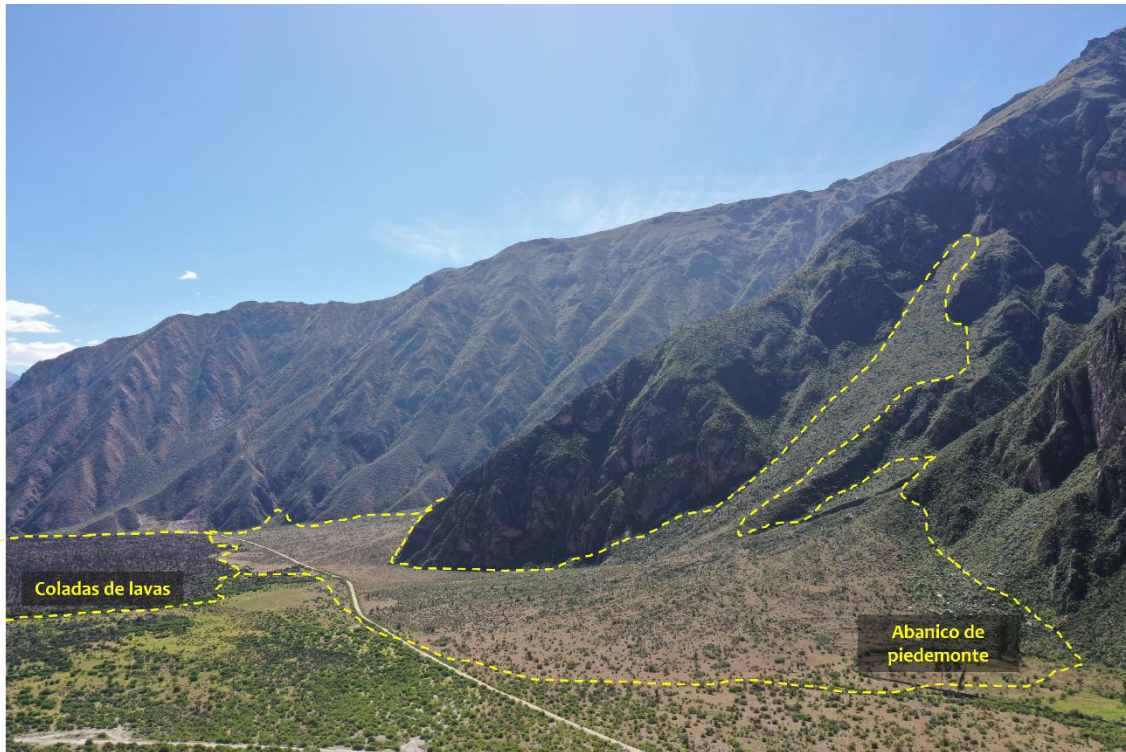
Figura 24. Se muestra la colada de lavas y abanico de piedemonte, que son subunidades geomorfológicas observadas en los alrededores del anexo Subna. Vista oeste de la microcuenca Subna.

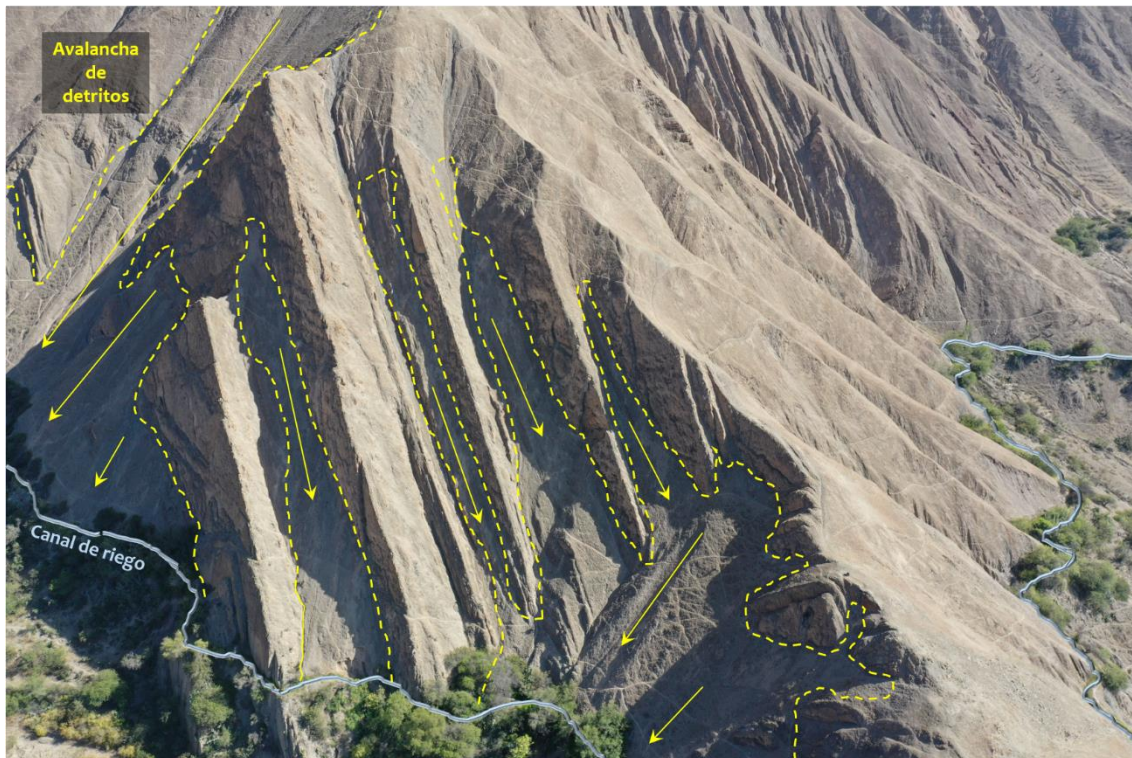
Figura 26. Se observa la acumulación de avalancha de detritos en las vertientes de la montaña (cerro Joto Jahuana). Estos fragmentos de rocas que ceden continuamente rellenan el canal de riego.

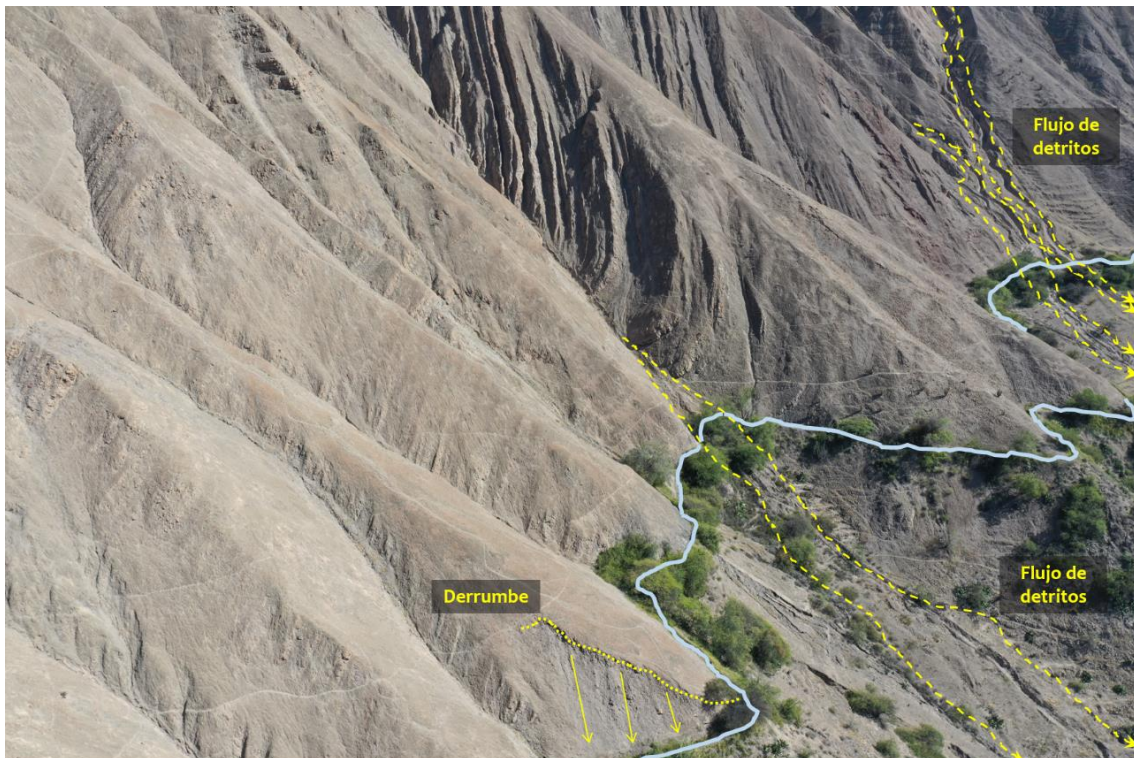
Los factores que condicionaron el derrumbe son la arenisca muy fracturada y las laderas con pendientes muy escarpadas ($>45^\circ$), en el sector de Joto Jahuana. El derrumbe tiene una longitud de arranque que varía entre 4 y 7 metros. Sus formas son regulares. En el cuerpo del derrumbe se observan bloques angulosos de hasta 0,35 metros, así como gravas en una matriz limo arenoso. El derrumbe representa un **peligro alto** para el canal de riego en esta zona (Figura 28).

Figura 28. Vista hacia el noreste. Se observa un derrumbe y direcciones del flujo de detritos, en el cerro Joto Jahuana.

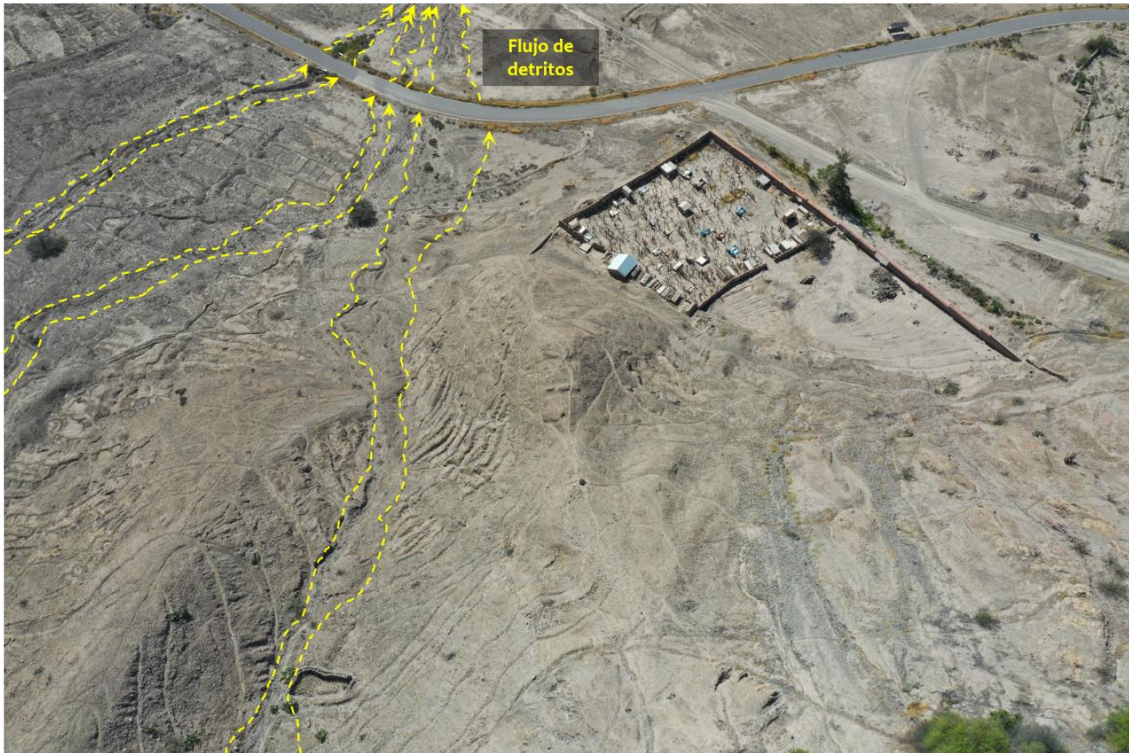
Figura 29. Se observa las direcciones del flujo de detritos en la ladera del cerro Joto Jahuana. Afecta la vía Ayo – Andagua.

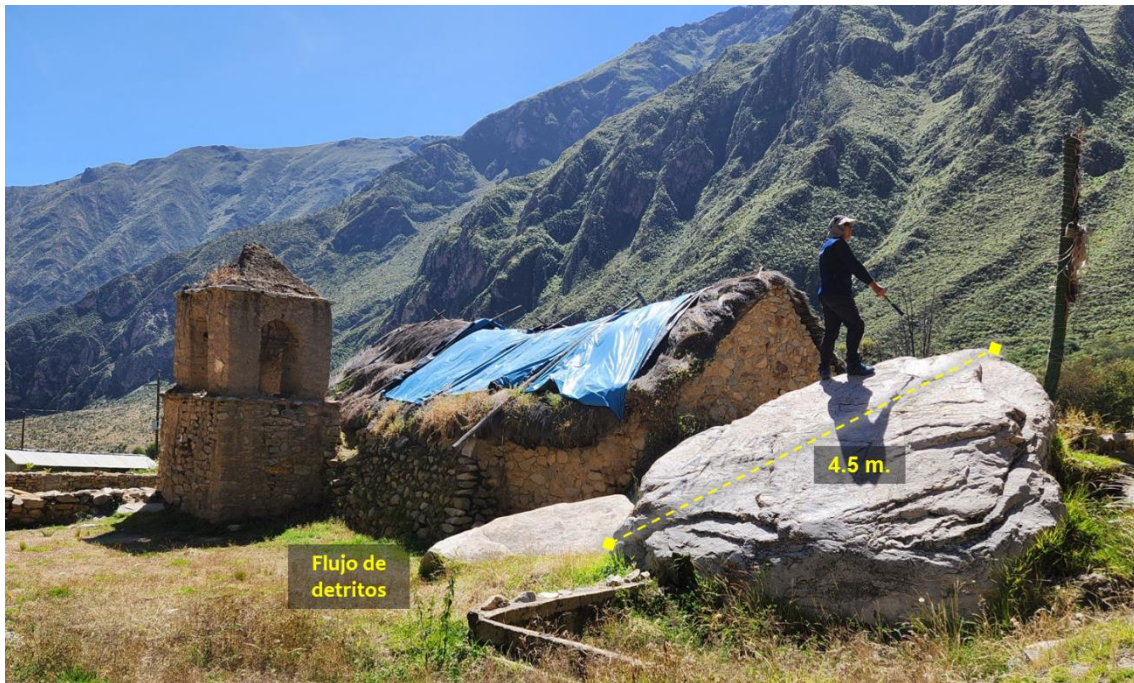
Figura 31. Se observan bloques de rocas de hasta 4.5 m., restos del flujo de detritos (huaico) ocurrido en 1967. Es importante destacar que este evento arrasó con gran parte de las viviendas, sepultó algunas otras y es uno de los mayores eventos recordados por los pobladores del anexo Subna.

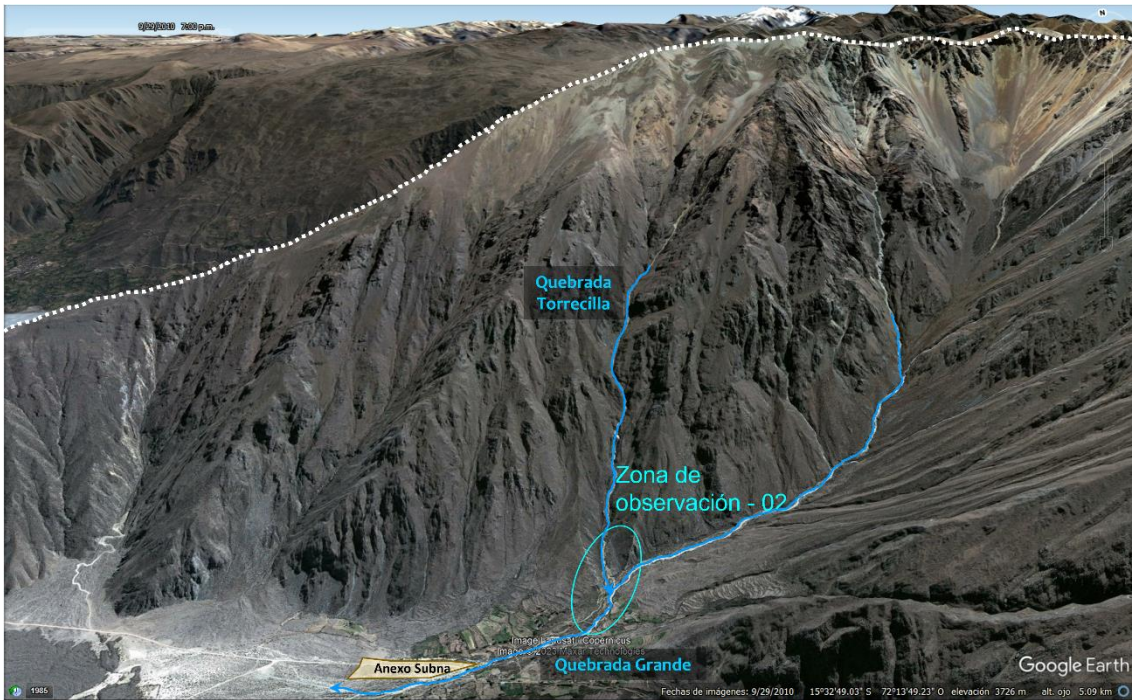
Figura 34. Se muestra la zona de observación N° 02, que se ubica en la quebrada Torrecilla que desemboca en la quebrada Grande. Vista al Norte de la microcuenca Subna.
Fuente: Google Earth, 2010.

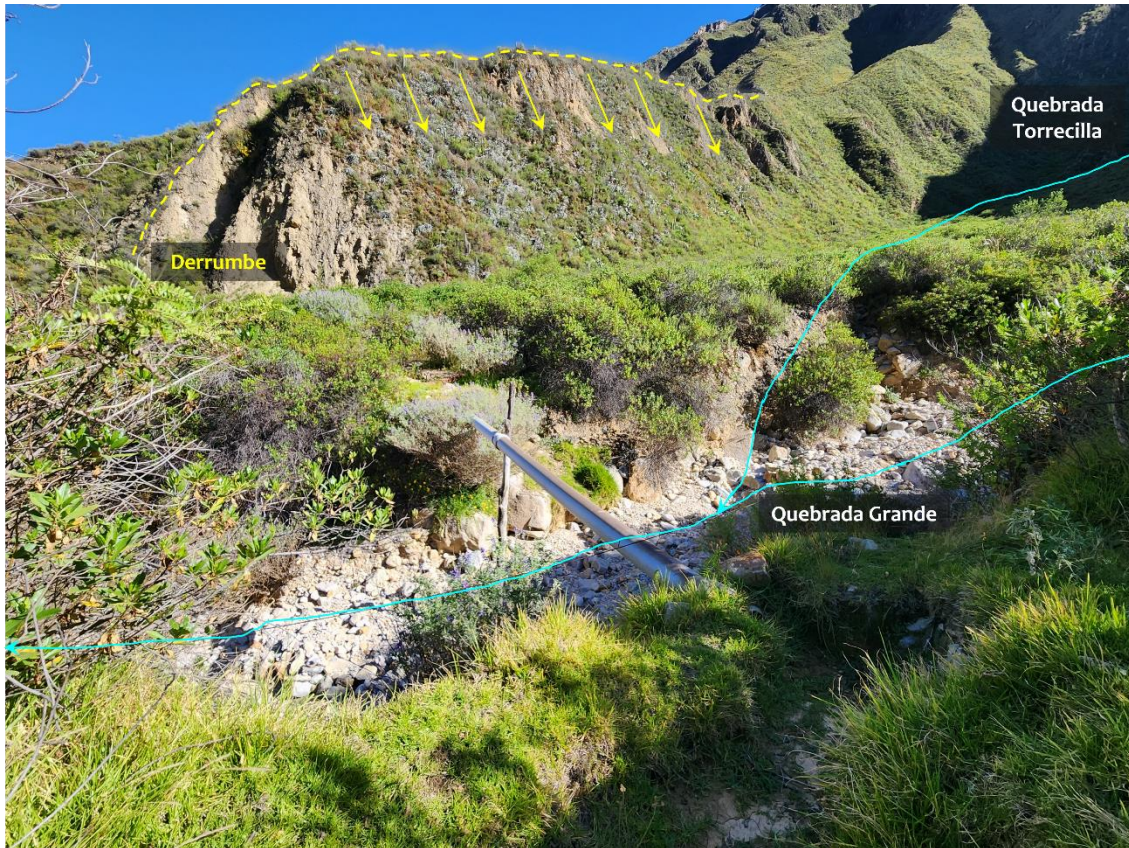
Las condiciones para generación de estos eventos son laderas con pendientes muy fuertes (25°- 45°) y areniscas medianamente fracturadas (Formación Puente). El nivel de peligro se considera medio.

Figura 42. La figura muestra la ocurrencia de un derrumbe en la margen derecha de la quebrada Torrecilla. Vista hacia el noroeste.

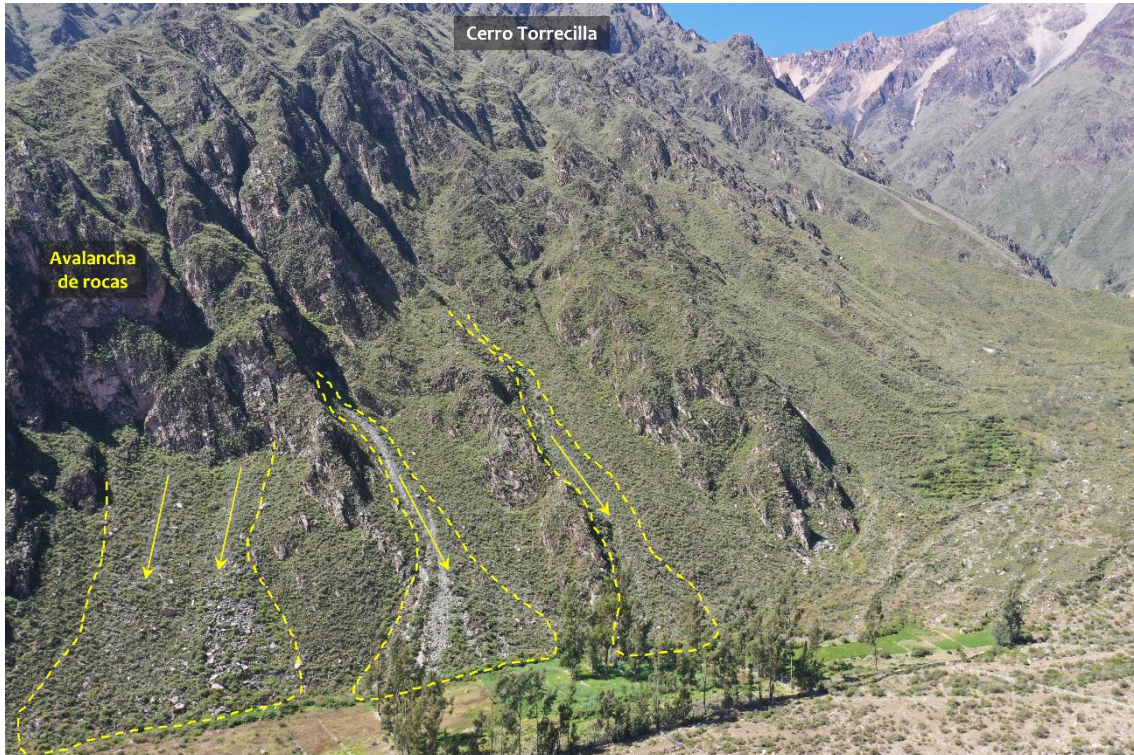
Figura 44. La figura muestra avalanchas de rocas en el cerro Torrecilla, ubicada al norte del anexo Subna (marcadas con líneas entrecortadas amarillas).

Las condiciones son rocas altamente meteorizadas y medianamente fracturadas, otra es laderas con pendientes muy fuertes a muy escarpadas ($>25^\circ$).
