**Informe Técnico N° A7431**

# EVALUACIÓN DEL PELIGRO GEOLÓGICO POR DESLIZAMIENTO EN EL CASERÍO RINCONADA DE OTUZCO

Departamento Cajamarca  
Provincia Cajamarca  
Distrito Los Baños del Inca

SETIEMBRE  
2023

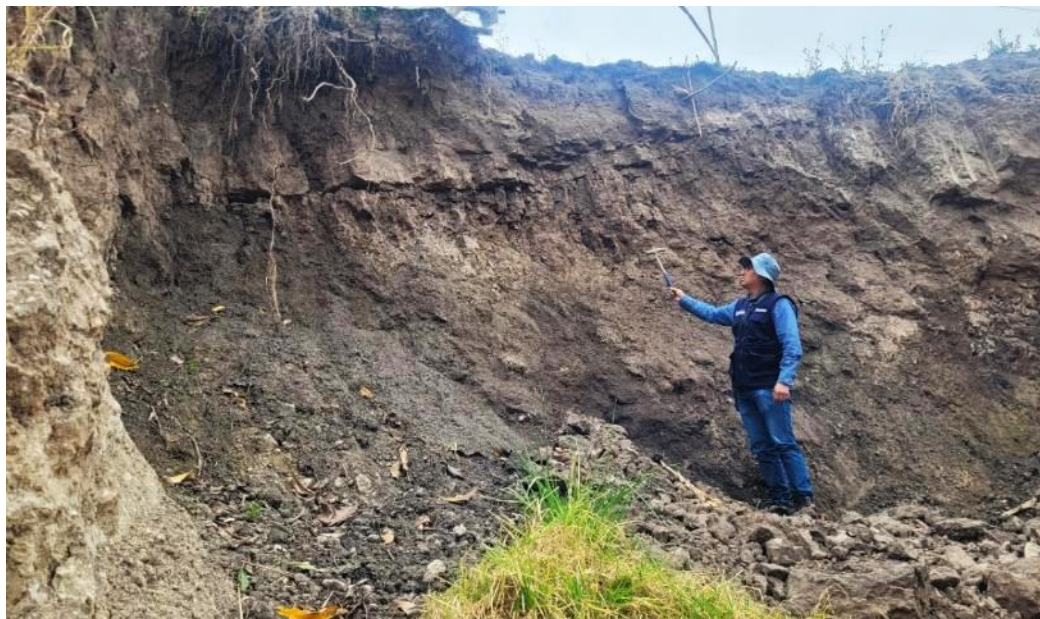
**Coordenadas:** E: 7081751, N: 9212087.

Están conformadas por depósitos piroclásticos de pómez y cenizas, gris blanquecinas a amarillentos, ricos en cristales de composición riolítica. Tienen un espesor aproximado de 250 m, (Fotografía 1), la roca se encuentra muy fracturada y altamente meteorizada a completamente meteorizada.

**Fotografía 1.** Se observa la roca de la secuencia volcánica San José, muy fracturada y completamente meteorizada.

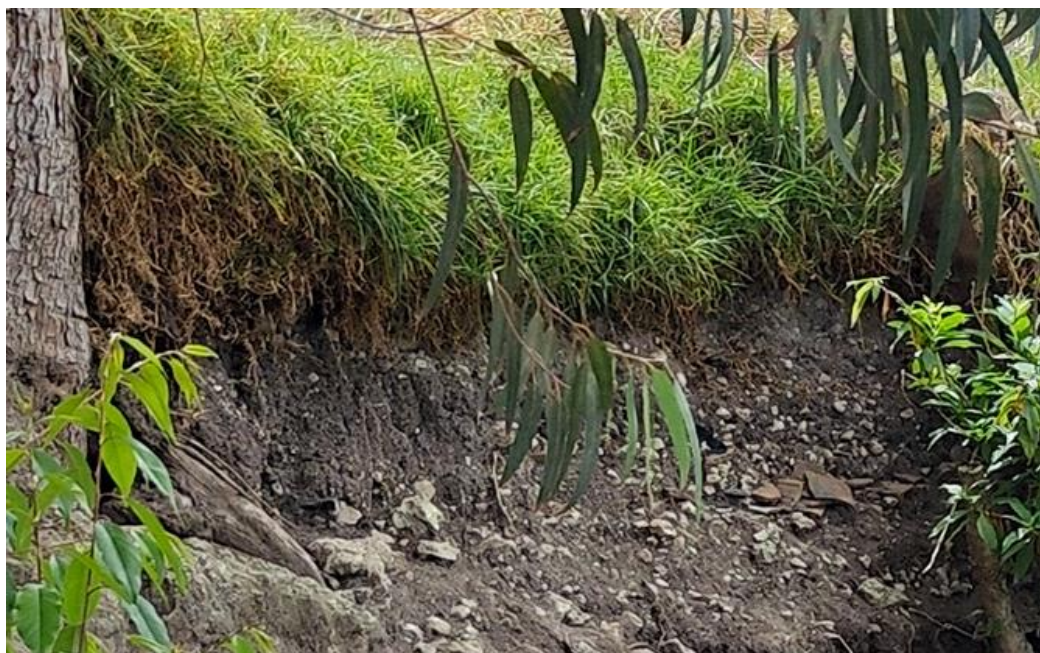
**Coordenadas:** E: 781774, N: 9212111.

Corresponde a suelos originados por el deslizamiento en la zona evaluada, compuestos por bloques y gravas en una matriz de limos y arcillas de mediana a alta plasticidad, con contenido de material orgánico, (Fotografía 2, tabla 4).

**Fotografía 2.** Suelos coluvio – deluviales, compuestos por bloques y gravas en una matriz de limos y arcillas.

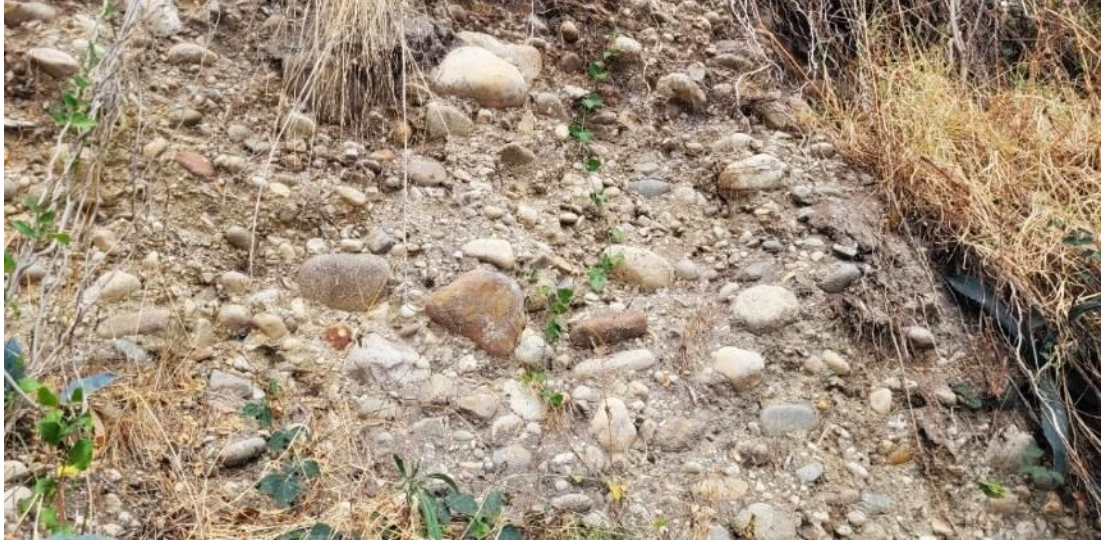
**Coordenadas:** E: 781765, N: 9211991.

Transportados por corrientes de ríos y quebradas, son acumulados en los terrenos con pendiente de llana a suaves, formando parte de la llanura de inundación o terrazas fluviales, en el sector evaluado se ubica en ambas márgenes a lo largo del río Chonta, corresponde a depósitos conformado por bloques (20%), cantos (20%), gravas (30%), gránulos (15%), arenas (10%), limos y arcillas (5%), (Fotografía 3).

**Fotografía 3.** Depósito aluvial, compuesto de bloques, cantos, gravas, gránulos, arenas, limos y arcillas.

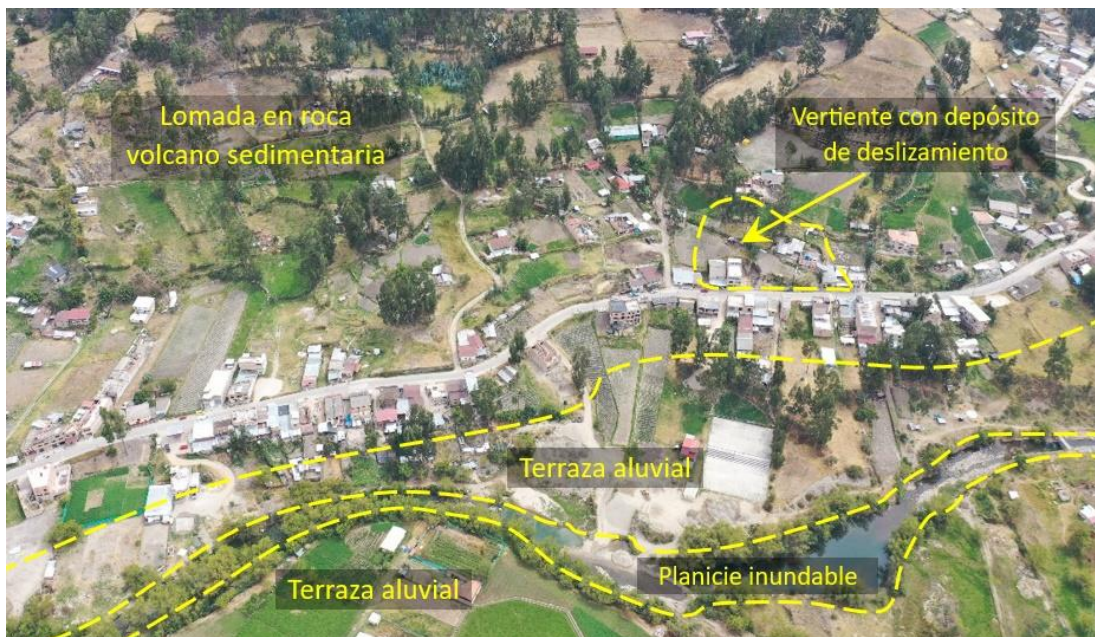
De acuerdo a su origen, se distinguen geoformas tanto de carácter tectónico degradacional y erosional (lomada en roca volcano sedimentaria: L-rvs), como de carácter deposicional y agradacional (vertiente con depósito de deslizamiento: V-dd, terraza aluvial: T-a y planicie o llanura inundable: PI-i) (Figura 5); se grafican en el mapa 3.

Figura 5. Vista aérea de las geformas identificadas en el sector evaluado.

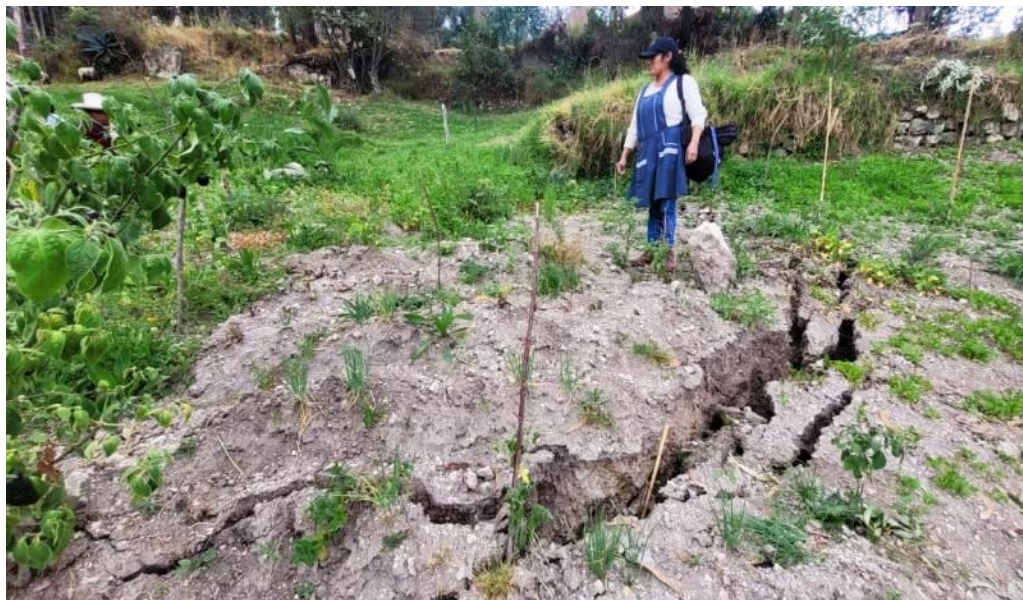
El movimiento ha generado agrietamientos de 2 a 10 m de longitud y 5 a 30 cm de apertura (Fotografía 4) dentro del cuerpo deslizado, además de desplazamiento ladera abajo, afectando a 11 viviendas, terrenos de cultivos en 0.25 ha, posible afectación de viviendas en la parte baja (ubicadas en el talud de relleno de la vía vecinal) y la vía vecinal asfaltada en un tramo de 85 m.

**Fotografía 4.** Grietas ubicadas en la parte baja del cuerpo del deslizamiento, longitud de 6 m y apertura de 30 cm.  
**Coordenadas:** E: 781713, N: 9212136.

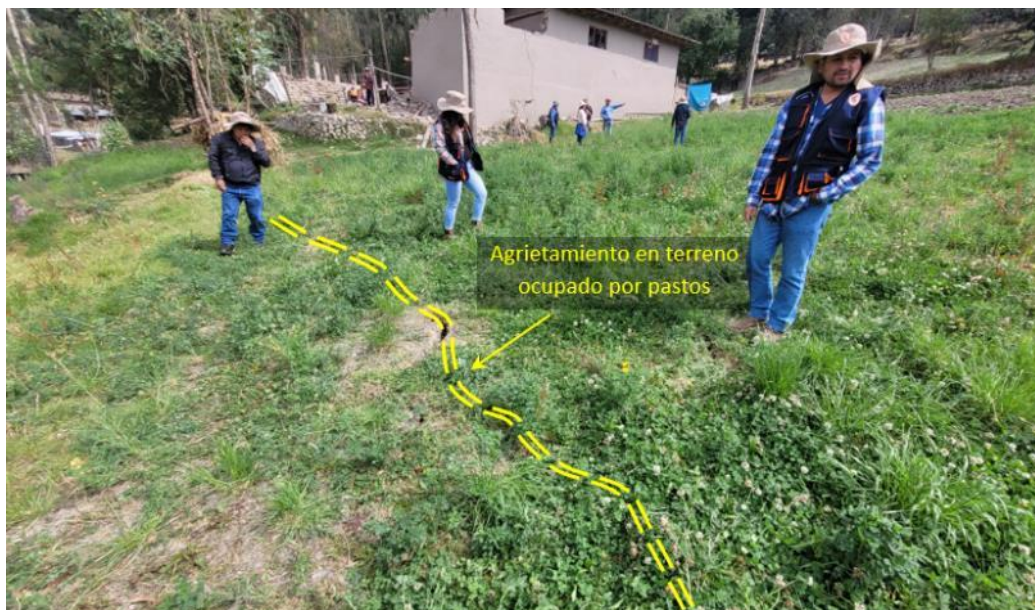
En la f y 10 se muestra el avance del movimiento iniciando su proceso con grietas, llegando a formarse el escarpe principal del deslizamiento en 6 días (del 23 al 29 de agosto del 2023) con un salto de 0.85 m en el terreno.

**Figura 9.** Inicios del movimiento en masa (23 de agosto), presencia de grietas en terrenos ocupados por pastos naturales.  
**Coordenadas:** E: 781776, N: 9212131.

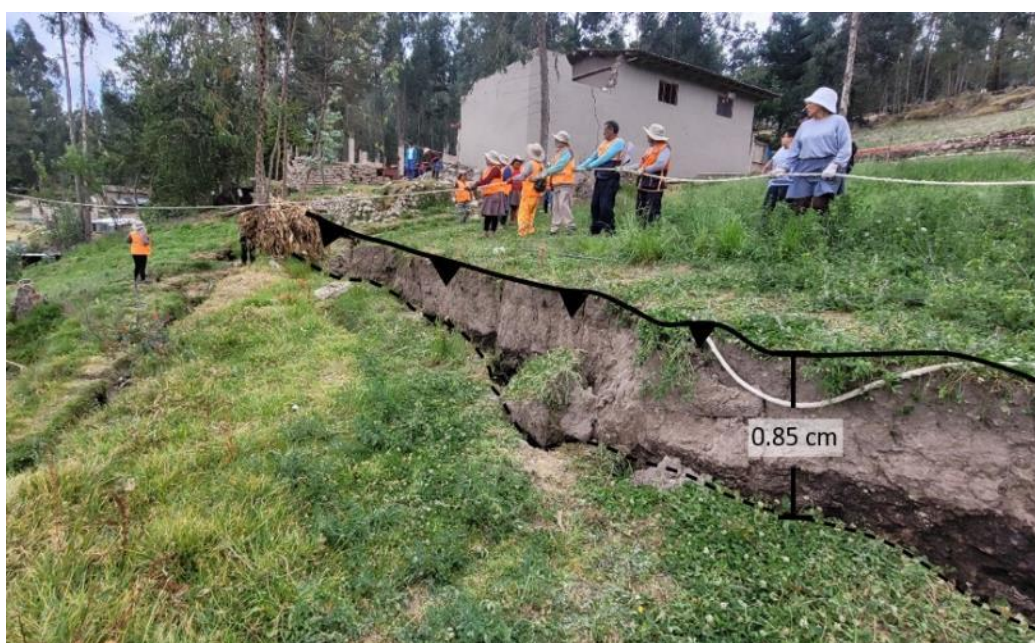
**Figura 10.** Vista de formación del escarpe principal (29 de agosto), con un salto vertical de 0.85m.  
**Coordenadas:** E: 781776, N: 9212131.

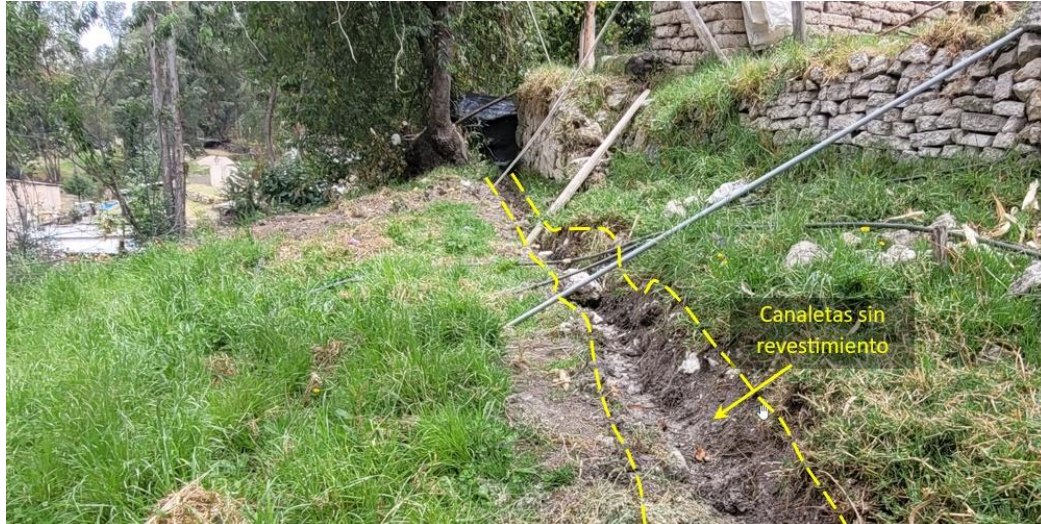
En la parte superior al movimiento se identificó un canal de riego revestido el cual necesita de mantenimiento; así mismo las canaletas pequeñas que conducen agua dentro de los terrenos de cultivo (Figura 11), donde se realizan prácticas de riego por inundación, no tienen revestimiento, lo que contribuye a la infiltración de agua y saturación de los terrenos.

**Figura 11.** Canales de riego sin revestimiento  
**Coordenadas:** E: 781761, N: 9212133.

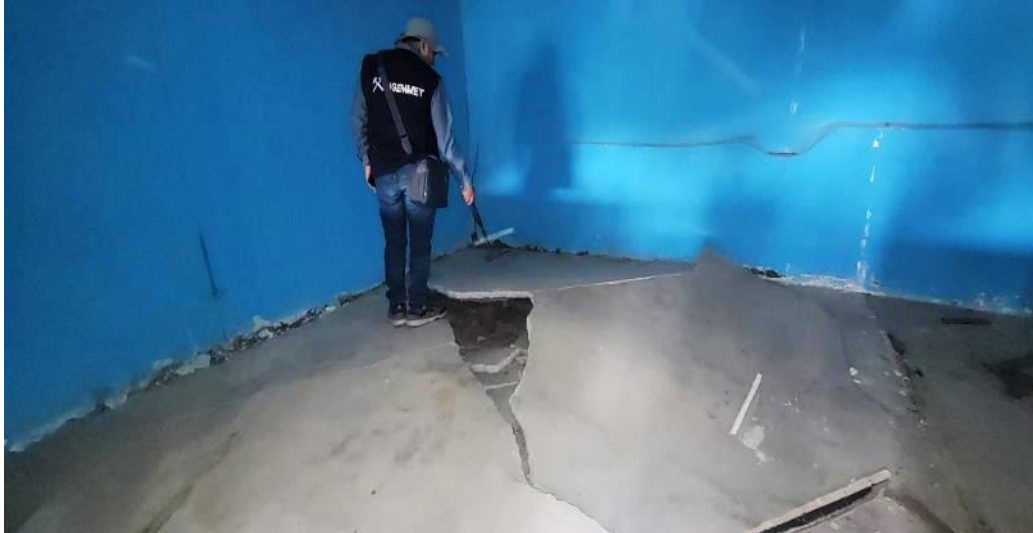
- 11 viviendas afectadas (inhabitables) (Figura 12, 13 y 14).
- 0.25 ha de terrenos de cultivos afectados.

**Figura 12.** Vivienda afectada por el levantamiento del piso, en la parte baja del deslizamiento.  
**Coordenadas:** E: 781570, N: 9211600.

- f) Monitorear constantemente la actividad del deslizamiento, si se evidencia el avance del movimiento, con presencia de grietas o inclinación de viviendas ubicadas en el talud de relleno de la vía vecinal asfaltadas, evacuar a la población a una zona segura.

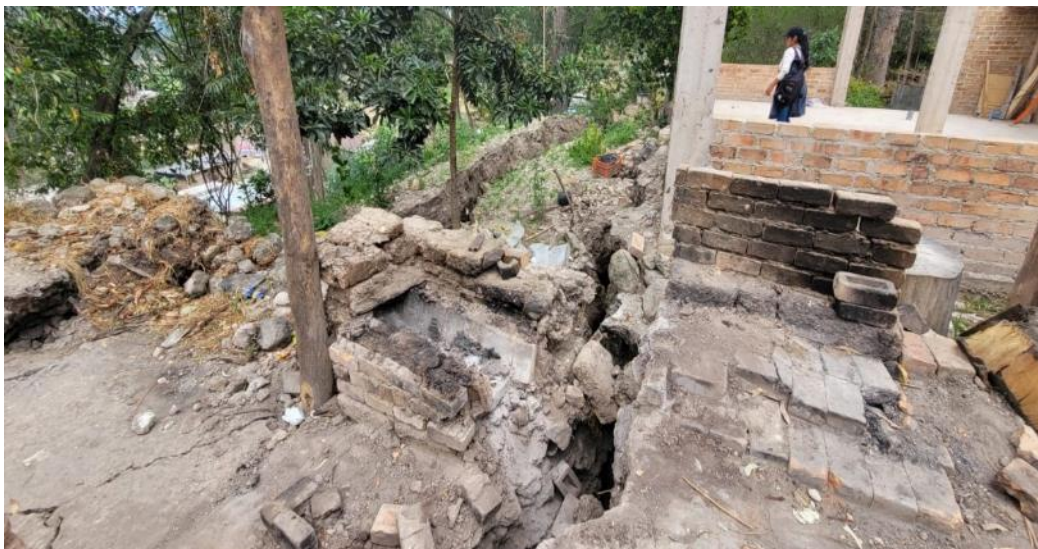
**Figura 13.** Vivienda afectada por el escarpe principal, en la parte alta del deslizamiento.  
**Coordenadas:** E: 781751, N: 9212142.

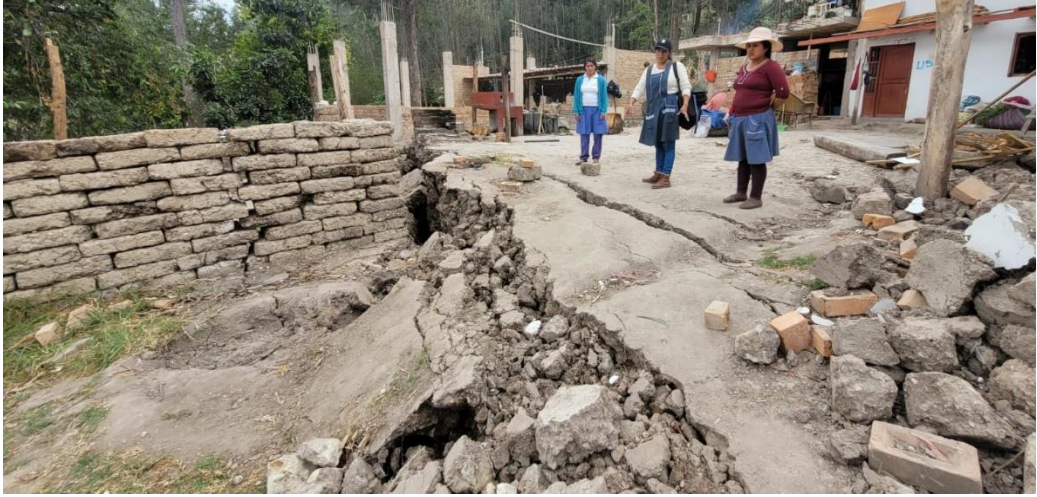
**Figura 14.** Exterior de vivienda afectada por el escarpe principal, en la parte alta del deslizamiento.  
**Coordenadas:** E: 781762, N: 9212141.
