Informe Técnico N° A7452

EVALUACIÓN DE PELIGROS GEOLÓGICOS POR MOVIMIENTOS EN MASA EN EL SECTOR DE HUAYLLAS BAJO

Departamento Cusco
Provincia Anta
Distrito Huarcocondo

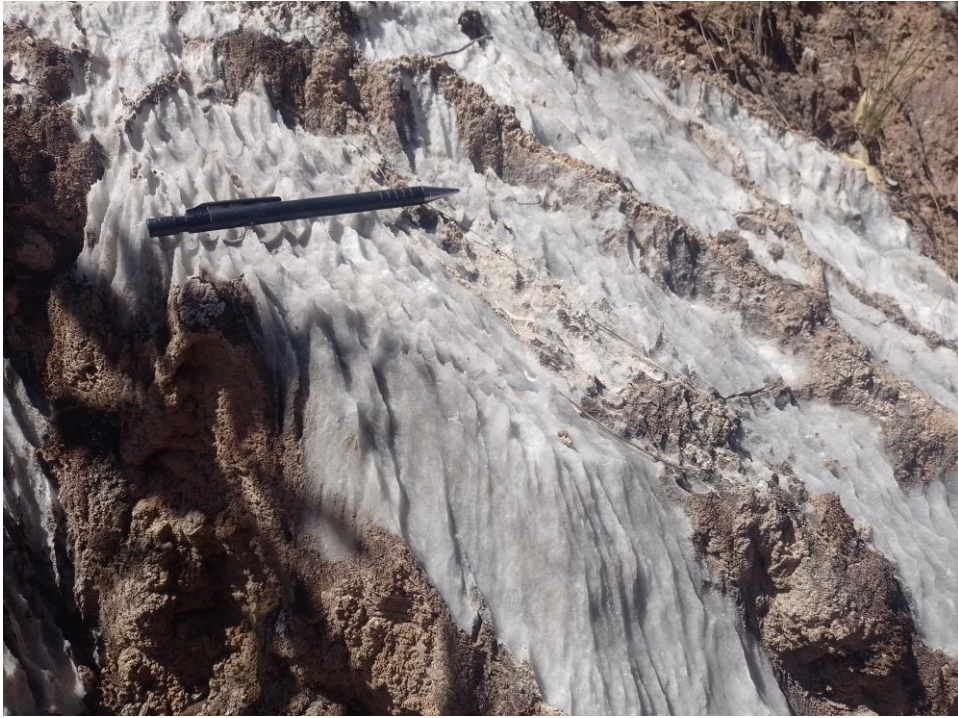
Esta constituido de manera caótica por una mezcla de yesos (Fotografía 1), lutitas y escasamente calizas (Fotografía 2), producto de deformaciones deapíricas.

Fotografía 1. Bloques de yeso de la Formación Maras sobre depósitos cuaternarios del sector Huayllas Bajo. Coordenadas UTM 18L E: 800015, N: 8524814 y Elevación: 3105 m

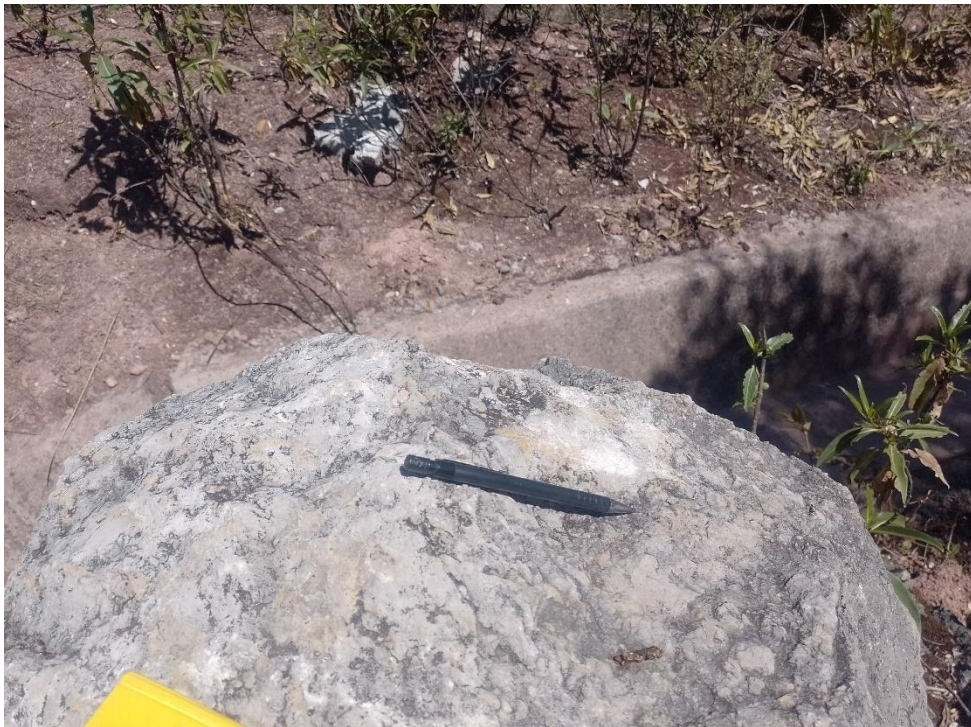
Fotografía 2. Bloques de caliza de la Formación Maras sobre depósitos cuaternarios del sector Huayllas Bajo. Coordenadas UTM 18L E: 800069, N: 8524717 y Elevación: 3151 m

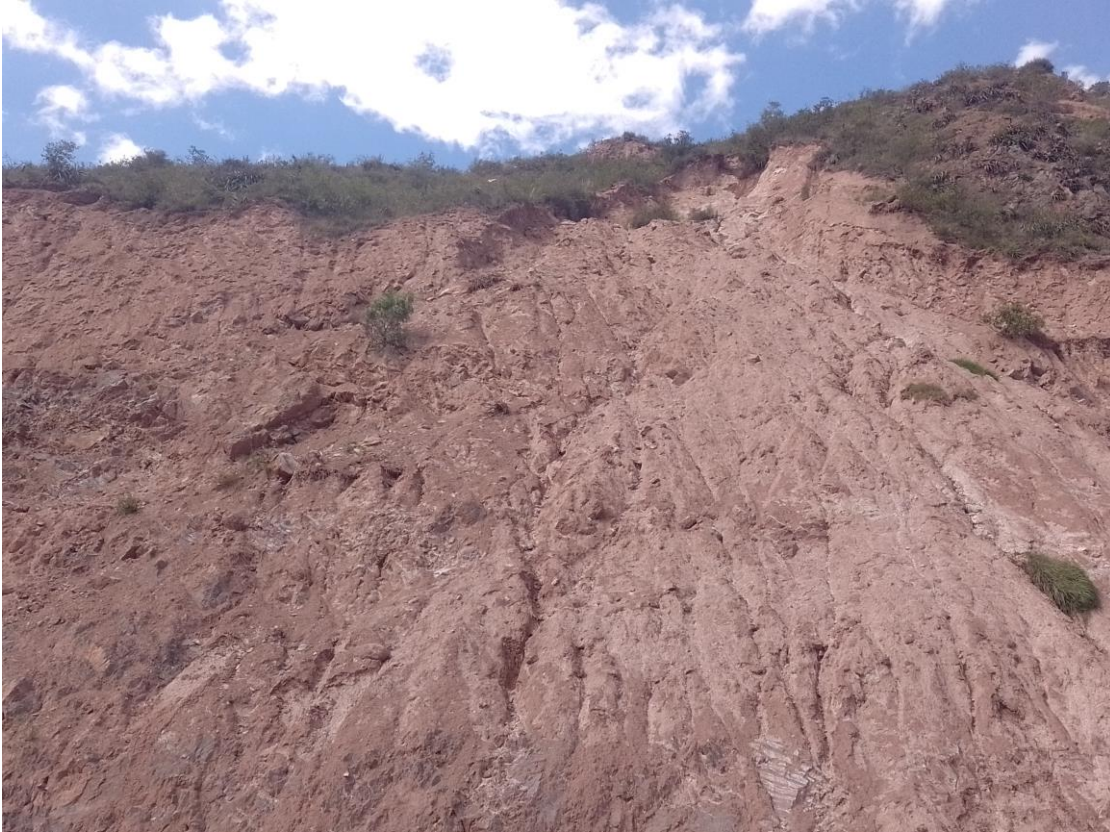
Fotografía 3 Depósitos coluvio-deluviales, movilizados por la activación del movimiento complejo (deslizamiento y flujo de lodo) en el sector Huayllas Bajo. Coordenadas UTM 18 L E: 800198, S: 8524582 y Elevación: 3201 m.

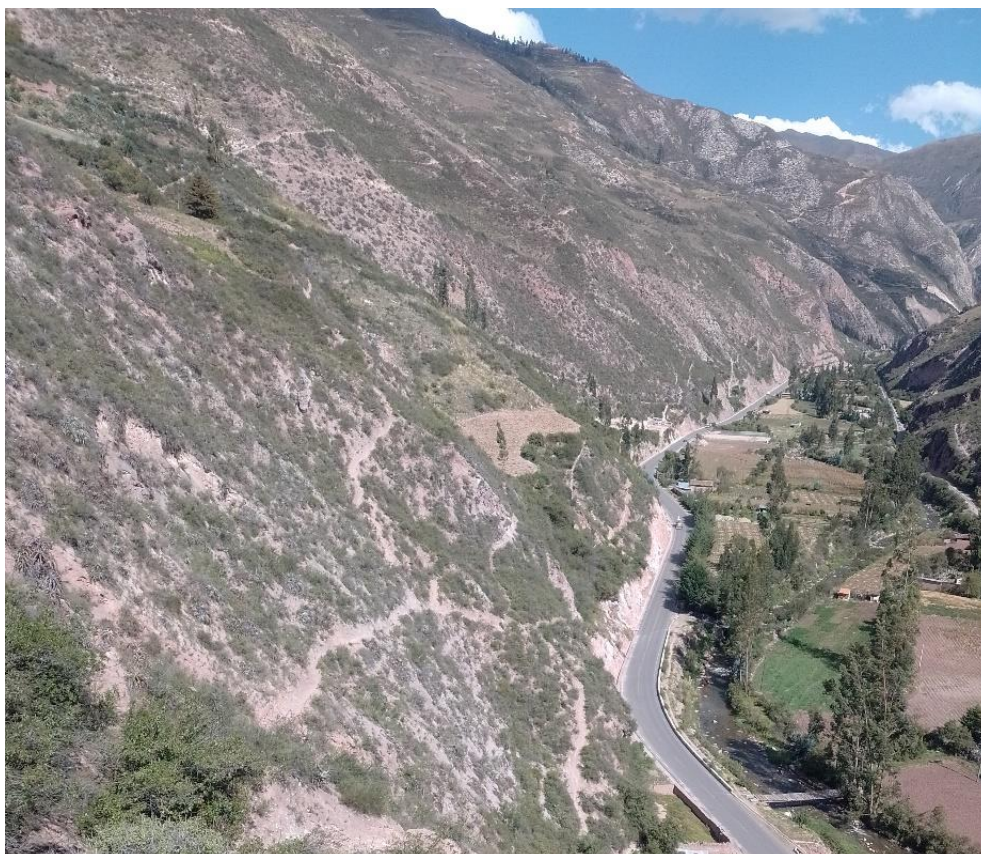
Está conformada por bloques caóticos de la Formación Maras, representan los sectores aledaños al sector de Huayllas Bajo. Se ubica entre las cotas de 3200 m y 4000 m, sus laderas son fuertes a abruptas (Fotografía 4), predominando pendientes muy fuertes (25° a 45°). Los procesos de meteorización y gravedad originan deslizamientos y derrumbes que representan a depósitos coluvio-deluviales y coluviales a lo largo de las laderas.

Fotografía 4. Vista de geoformas de montañas en rocas sedimentaria en el lado derecho y fuera del área de estudio

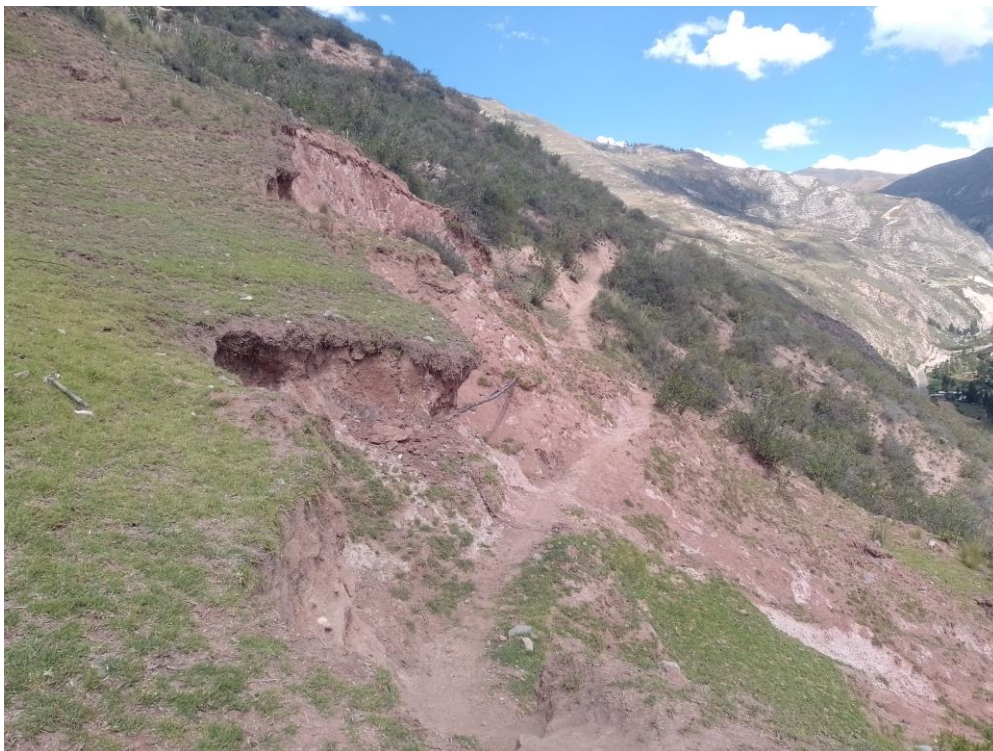
Su morfología es usualmente convexa y su disposición semicircular a elongada en relación a la zona de arranque o despegue del movimiento en masa (Vilchez et al. 2019). Se trata de superficies con pendiente muy fuertes (25° a 45°) (Anexo1-mapa2),

Fotografía 5. Vertientes de deslizamiento en el sector Huayllas Bajo.
