Informe Técnico N° A7474

EVALUACIÓN DE PELIGROS GEOLÓGICOS EN EL CENTRO POBLADO PACCHANCCA

Región: Ayacucho
Provincia Huanta
Distrito Chaca
Paraje Pacchancca

Distrito de Chaca, provincia de Huanta, departamento de Ayacucho

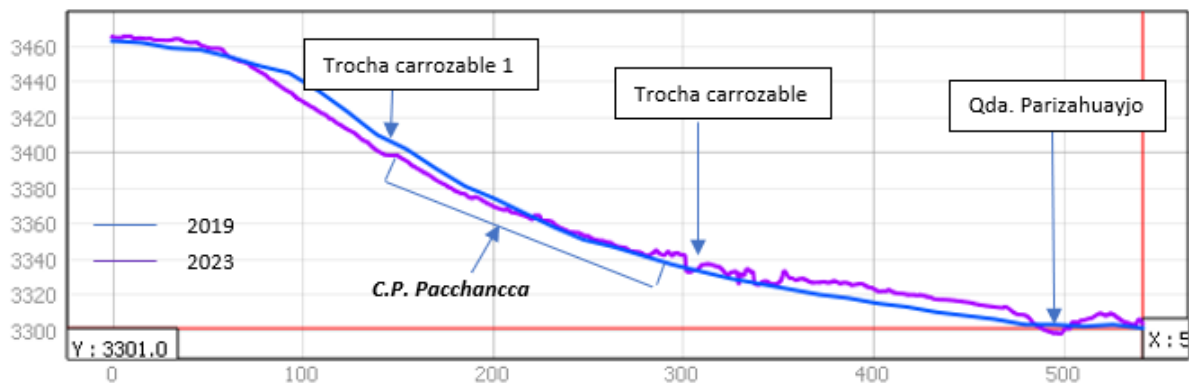
En el perfil longitudinal se observa el actual relieve (línea color morado) de la zona de estudio en comparación el relieve del año 2011. En la parte superior del primero corte de trocha carrozable (1) se evidencia claramente el desprendimiento de masas y posterior depositación en la parte baja.

Figura 5. Perfil que evidencia el cambio de relieve en la zona media del centro poblado Pacchancca.

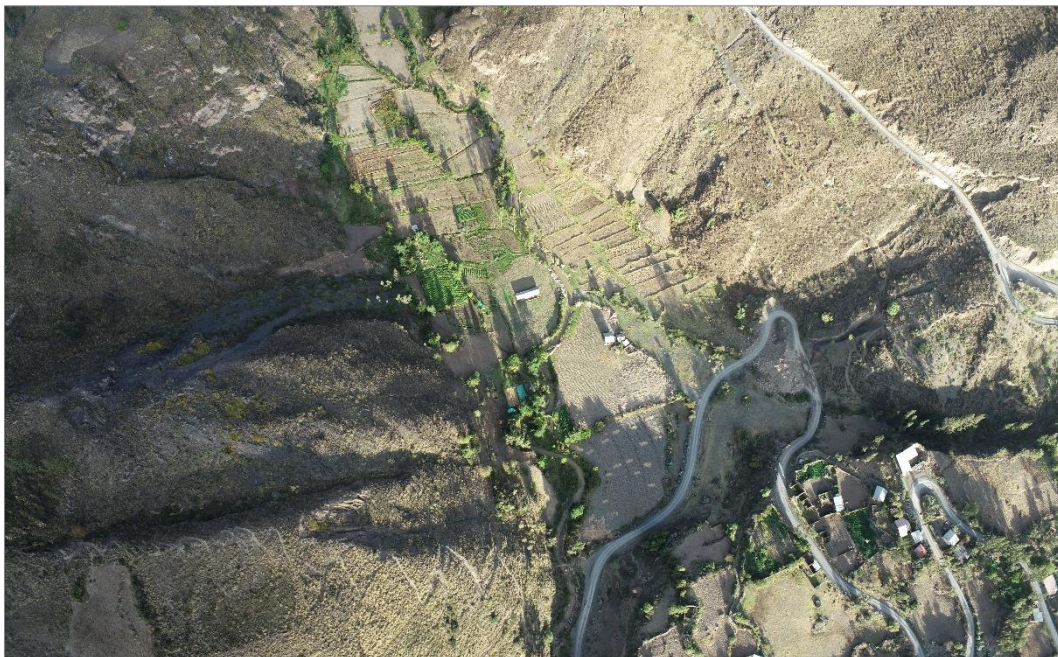
Terraza aluvial: Son geformas dispuesta en ambas márgenes del río Pacchanga. Presenta alta susceptibilidad ante aluviones, inundaciones y socavamiento lateral durante periodos de intensas precipitaciones “lluvias extraordinarias” y/o prolongadas.

Actualmente, sobre esta sub unidad se han desarrollado terrenos de cultivos (fotografía 7).

Fotografía 7. Vista de terrazas aluviales, dispuestas en ambas márgenes del río Pacchanga.

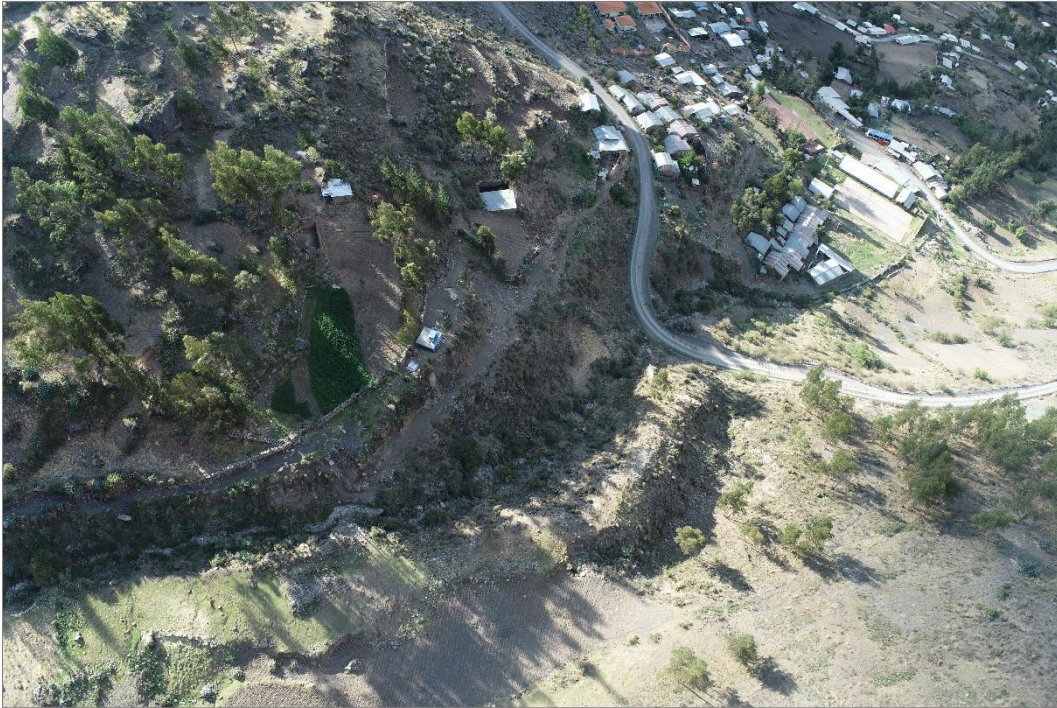
En la parte media de la quebrada se tiene un ancho de aproximadamente 47 m, donde se tiene asentamiento de viviendas, de ocurrir un flujo de detritos de mayor magnitud, podría afectar dichas viviendas (fotografía 9).

Fotografía 9. Zona media de la quebrada Parizahuayo, la cual ha facilitado el asentamiento de las viviendas de Pacchancca.
