Informe Técnico N° A7488

EVALUACIÓN DE PELIGROS GEOLÓGICOS POR DESLIZAMIENTOS, FLUJOS Y EROSIÓN EN CÁRCAVAS EN LOS CASERÍOS CIENEGO Y CONVENTO

Departamento La Libertad
Provincia Sánchez Carrión
Distrito Chugay

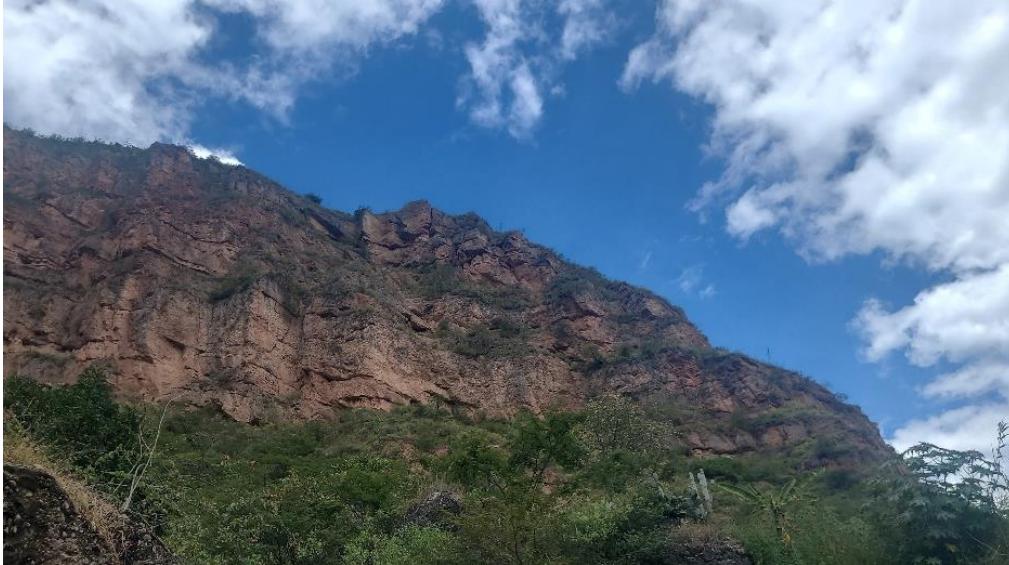
Fotografía 1. Areniscas y conglomerados de la Formación Chota.

Son intercalaciones de areniscas rojas y conglomerados en la base con intercalación de lutitas, limolitas y lodolitas de color rojo violáceo al oeste del caserío Cienego. Estas secuencias se encuentran fuertemente fracturadas y moderadamente meteorizadas (fotografía 1).

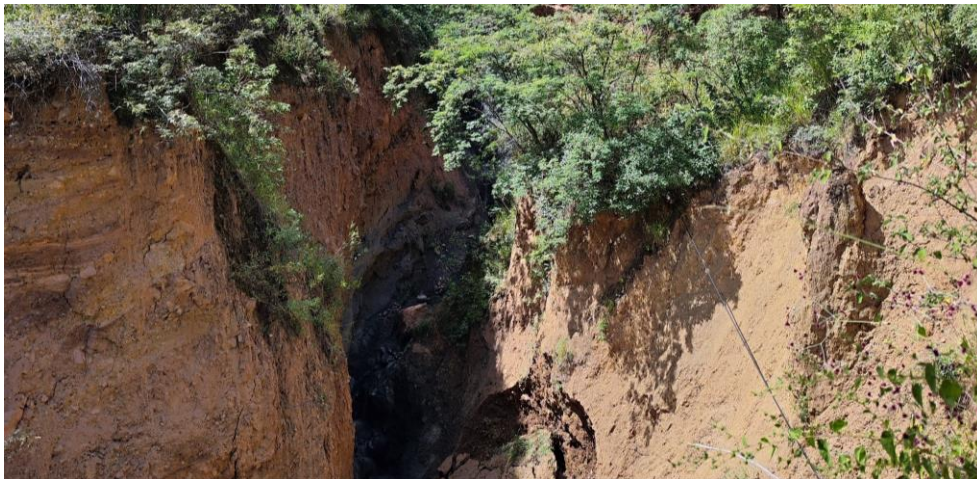
Fotografía 2. Depósitos proluviales y aluviales en las inmediaciones de Cienego.

Estos depósitos están compuestos por fragmentos rocosos polimícticos y heterométricos (bloques, gravas y arenas) soportados en matriz areno-limosa, que han sido depositados en forma de chorreras a lo largo de surcos, cárcavas y cauces de quebradas. Estos materiales están asociados directamente a las ocurrencias de flujos de detritos o huaicos (fotografía 2).

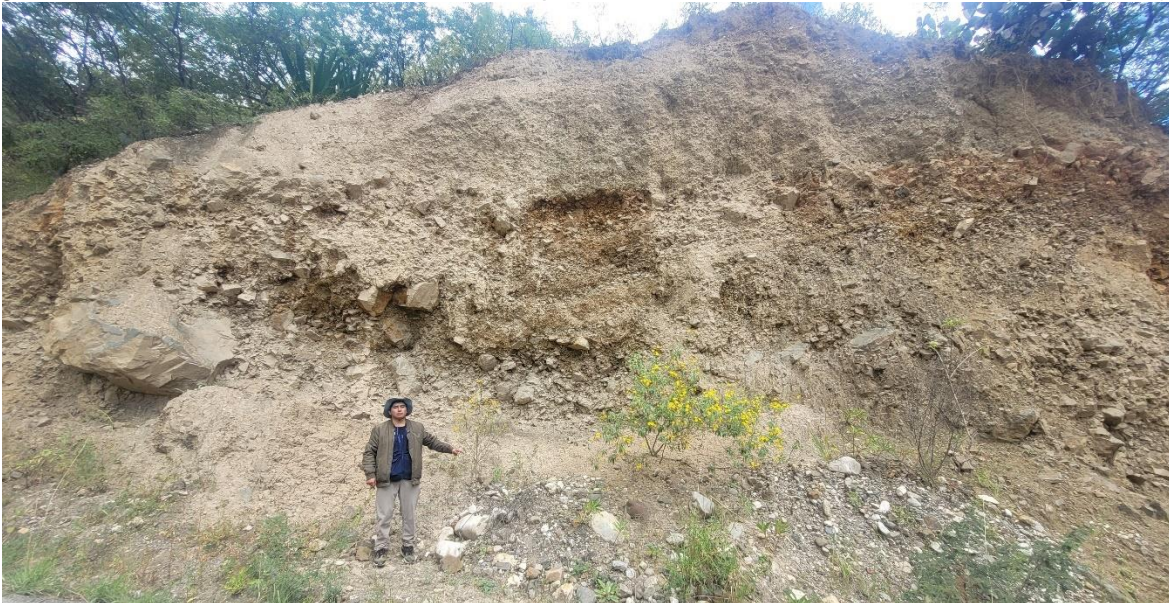
Fotografía 3. Vista de los depósitos coluvio deluviales en la margen derecha del río Chusgon.

Son acumulaciones sucesivas, alternadas de materiales de origen coluvial y deluvial, los cuales no es posible diferenciarlos. Los depósitos coluviales se encuentran formados por acumulaciones ubicadas al pie de taludes escarpados, constituidos por bloques rocosos angulosos heterométricos de naturaleza litológica homogénea. Conforman taludes de reposo poco estables, dentro de este tipo de depósito se encuentran los materiales generados por movimientos en masa de tipo deslizamientos, derrumbes, etc. (fotografía 3).

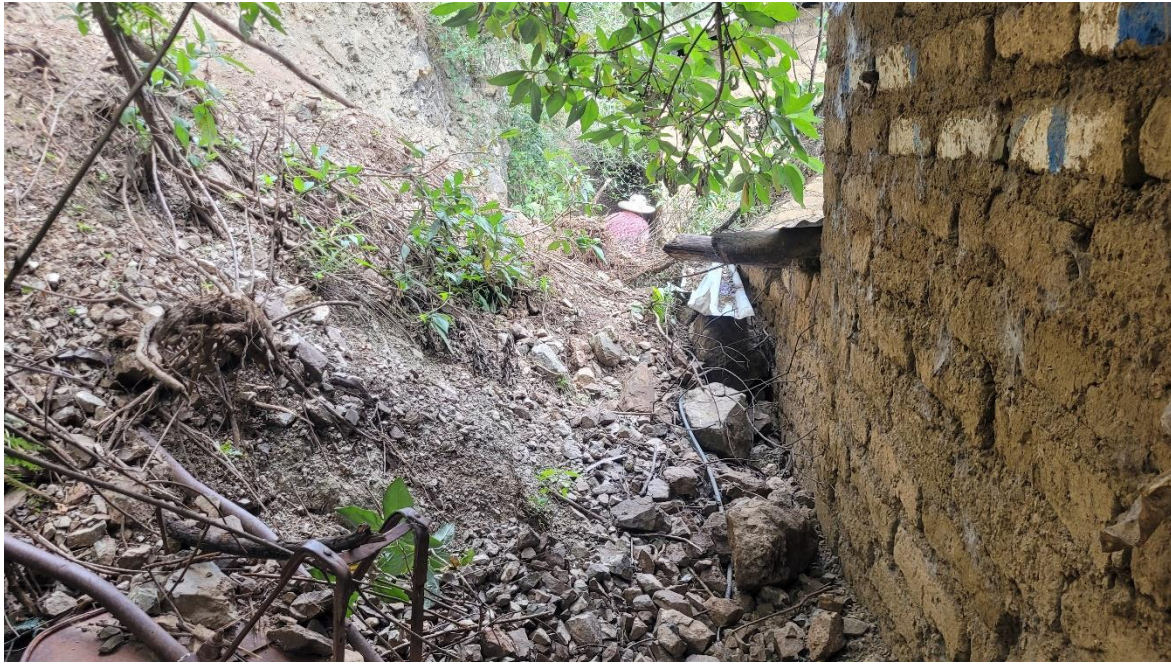
Fotografía 4. Depósitos coluviales en laderas con presencia de viviendas.

Los depósitos coluviales son producto de deslizamientos, caídas o derrumbes, desarrollados en la ladera este del cerro Manancancho. Estos depósitos están constituidos por bloques, cantos y gravas angulosas, heterométricas y de origen volcánico, dentro de una matriz limo arcillosa, con escasa cohesión, plasticidad media, húmedas o saturadas e inestables, presentan malas características geotécnicas y se consideran suelos no competentes, susceptibles a la generación de movimientos en masa (fotografía 4).

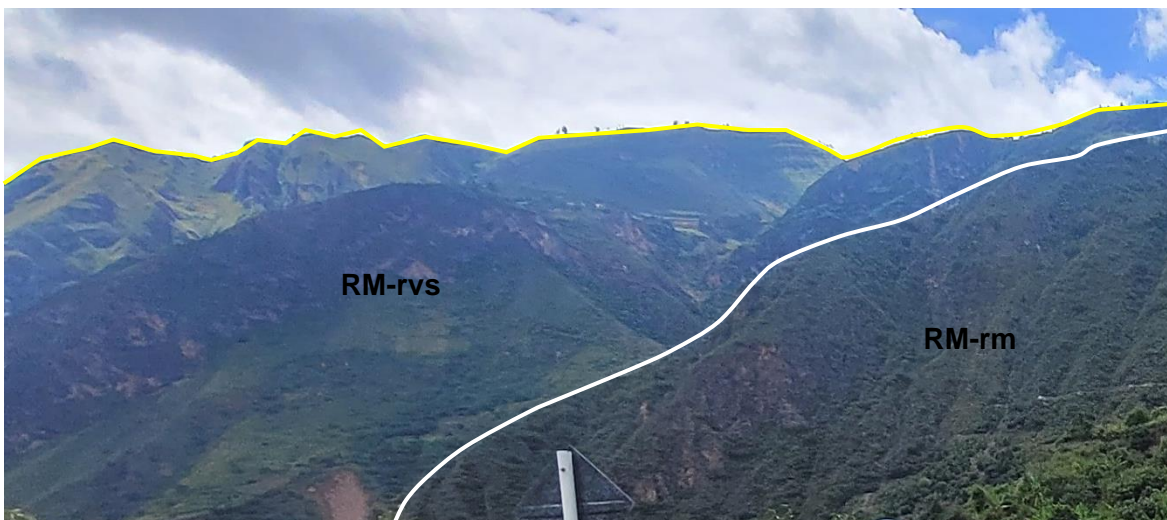
Figura 6. Montañas en rocas volcánico sedimentarias al este del caserío Convento.

Subunidad de montaña en roca volcánico-sedimentaria (RM-rvs): Esta unidad geomorfológica se distribuye ampliamente al este y oeste de los caseríos Cienego y Convento, están conformados principalmente por lavas de composición basáltica que modelan relieves con pendientes fuertes a muy escarpadas. Las montañas se distribuyen en gran parte del área de evaluación, conforman relieves que alcanzan hasta los 2900 m s.n.m hacia el este; geológicamente parte de esta geoforma representan fuerte de materiales que aportan bloques y clastos que se depositan en laderas (figura 6).

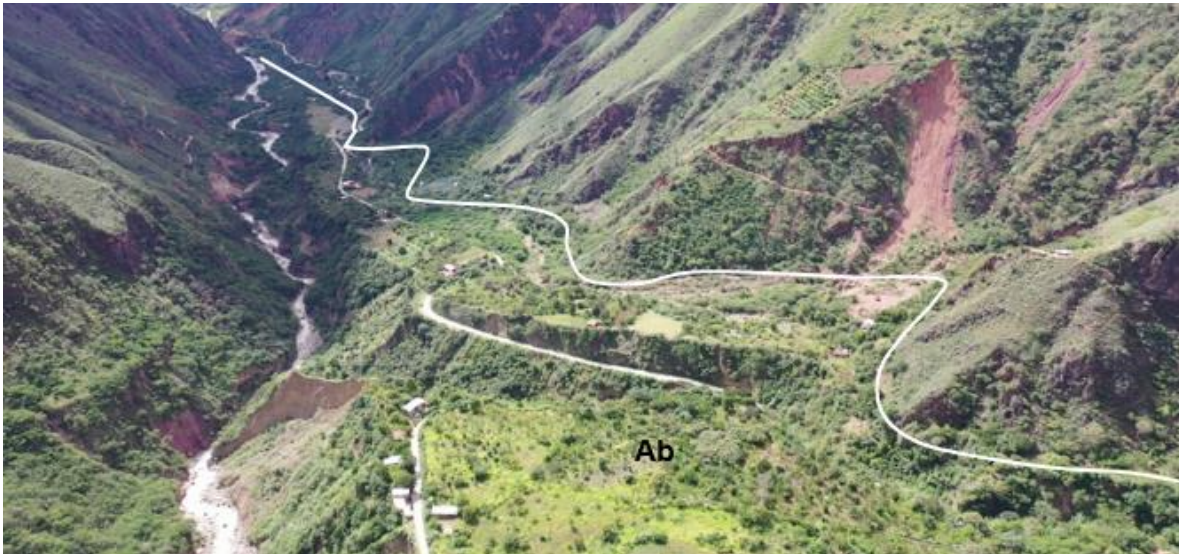
Figura 9. Abanico de piedemonte donde se ubica el caserío Convento.

Subunidad de abanico de piedemonte (Ab): Los abanicos de piedemonte se han emplazado desde las partes altas de las montañas formadas o modeladas por corrientes

de agua como ríos o quebradas con pendientes bajas menores a 15° y las zonas llanas con pendientes menores a 5°, estas zonas se encuentran al oeste de la zona de estudio y son afectadas por procesos de remoción en masa (figura 9).

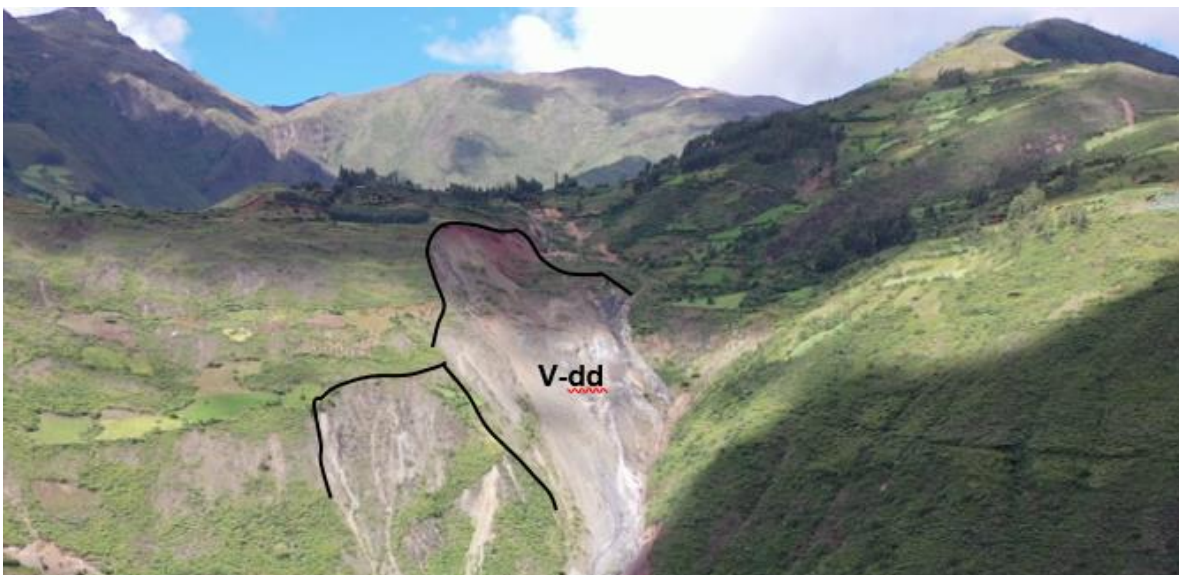
Figura 10. Vertiente con depósito de deslizamiento en la cabecera de la quebrada Cienego.

Subunidad de vertiente con depósito de deslizamiento (V-dd): Esta geoforma es el resultado de la acumulación de materiales originados por procesos de movimientos en masa recientes, que pueden ser del tipo deslizamientos, flujos de detritos y/o movimientos complejos. Son de corto a mediano recorrido, relacionados a laderas superiores adyacentes. Su morfología es usualmente convexa y su disposición semicircular a elongada en relación con la zona de arranque o despegue del movimiento en masa. Los deslizamientos originan vertientes de deslizamiento, en donde se acumuló todo el material con un alto grado de saturamiento debido a las constantes lluvias (figura 10).

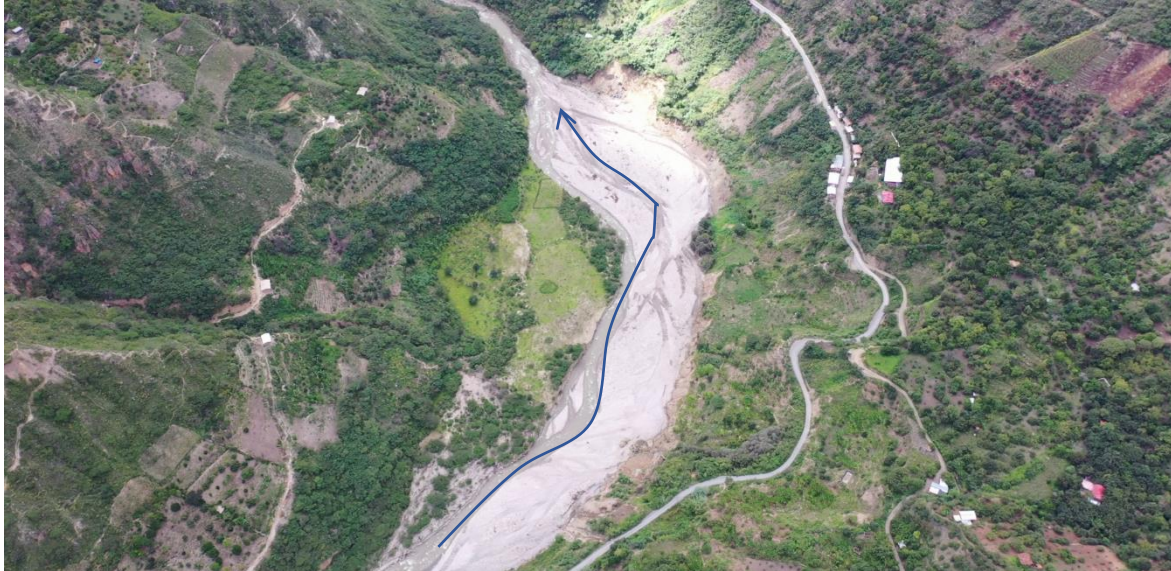
Figura 11. Vista hacia el cauce del río Chusgon al oeste de Cienego y Convento.

Subunidad de cauce de río (R): Está unidad corresponde al cauce y lecho del río Chusgon, que se desplaza de sur a norte, recolectando el drenaje y la escorrentía de la zona, transportando materiales conformados por bloques, cantos, gravas y arenas gruesas recorriendo un total de 1.5 km desde la cuenca alta del distrito del mismo nombre (figura 11).

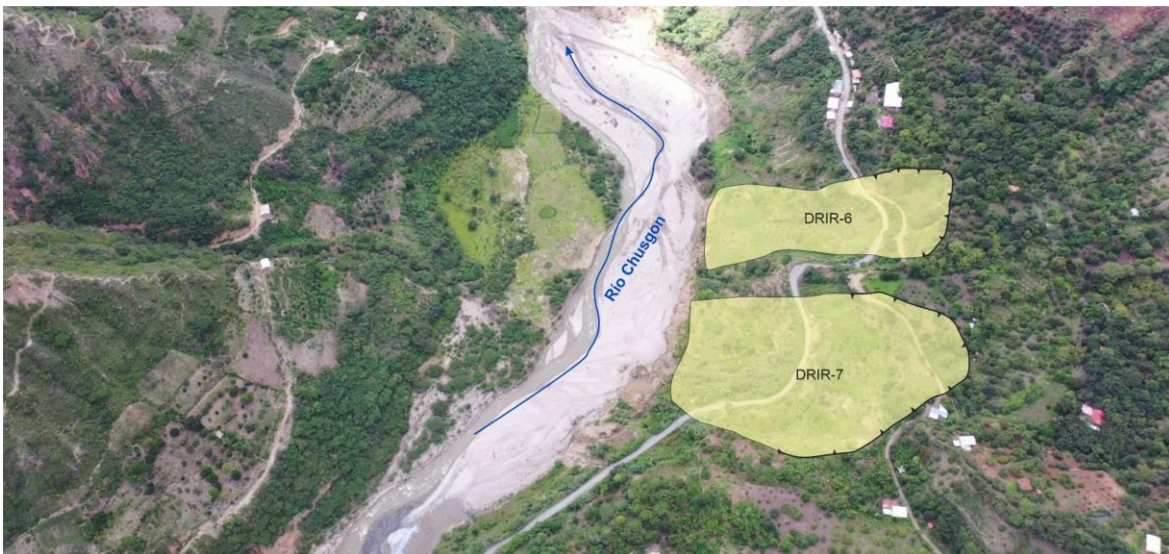
Figura 15. Vista aérea de los deslizamientos relictos (DRIR-6 y 7).

El deslizamiento antiguo (**DRIR-6**) tiene 124 m de largo y 73 m de ancho, el escarpe principal se estima en una longitud de 121 m, la zona de arranque se ubica a 1842 m de altitud desde donde se emplazan depósitos coluvio deluviales conformados por bloques angulosos que muestran un corto recorrido hasta la zona de deposición (figura 15).

El deslizamiento antiguo (**DRIR-7**) tiene 155 m de largo y 124 m de ancho, el escarpe principal se estima en 142 m de largo, la zona de arranque se ubica a 1847 m de altitud desde donde se emplazan depósitos coluvio deluviales conformados por bloques angulosos que muestran un corto recorrido hasta la zona de deposición (figura 15).

La ladera donde se ha definido el deslizamiento antiguo, se desarrollan actividades agrícolas cuyo sistema de riego se realiza a través de canales de tierra sin revestir. Los depósitos coluvio deluviales, están conformados por materiales poco compactos y porosos, facilitando la sobresaturación del subsuelo.

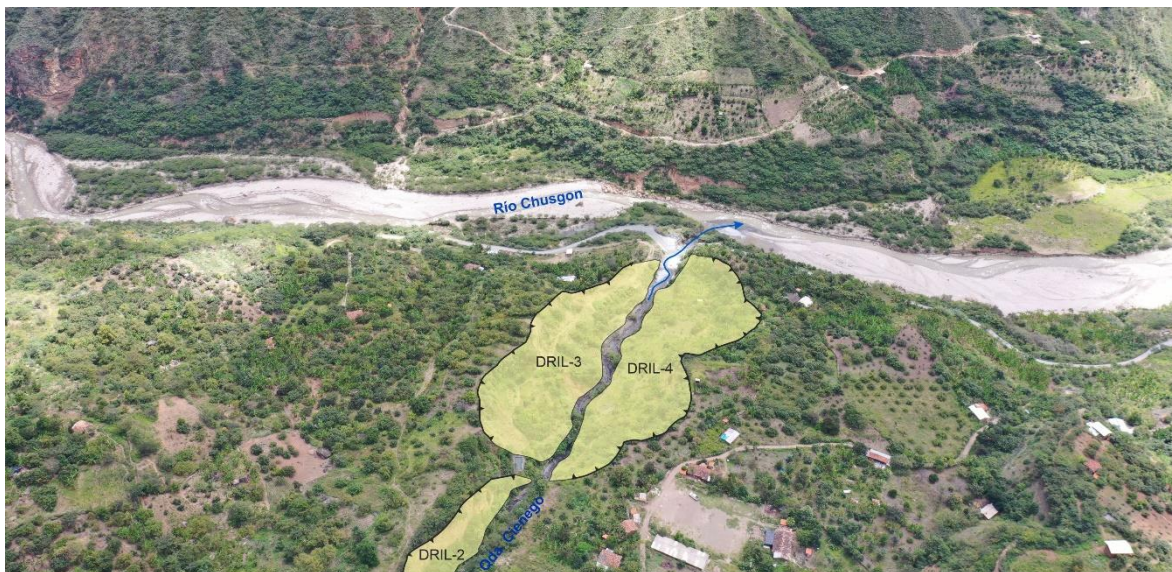
Figura 17. Vista aérea de los deslizamientos inactivos latentes (DRIL-2, 3 y 4), el DRIL-4 se ubica a escasos metros del área urbana del caserío Cienego.

El **DRIL-2** mide 62 m de largo y 225 m de ancho, el escarpe principal tiene 237 m de largo, la zona de arranque se ubica en pendiente con una altitud promedio de 1934 m, desde donde se emplazan depósitos coluvio deluviales conformados por bloques angulosos que llegan hasta la quebrada Cienego (figura 17).

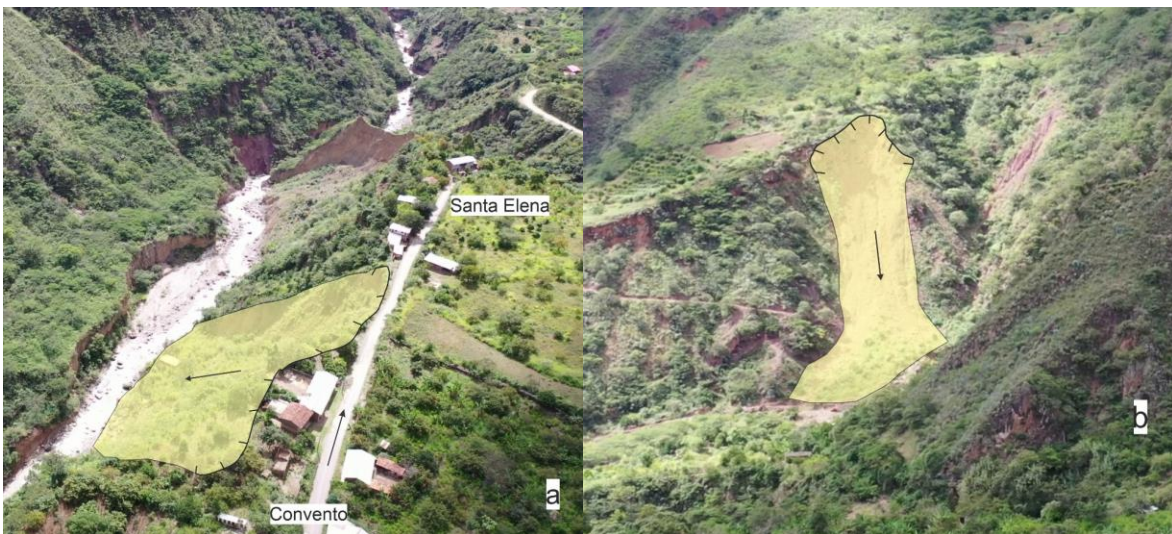
Figura 20a. Derrumbe suspendido DS-3 en el borde la trocha carrozable hacia el caserío Santa Elena. **20b.** Derrumbe a 150 m del caserío Convento.

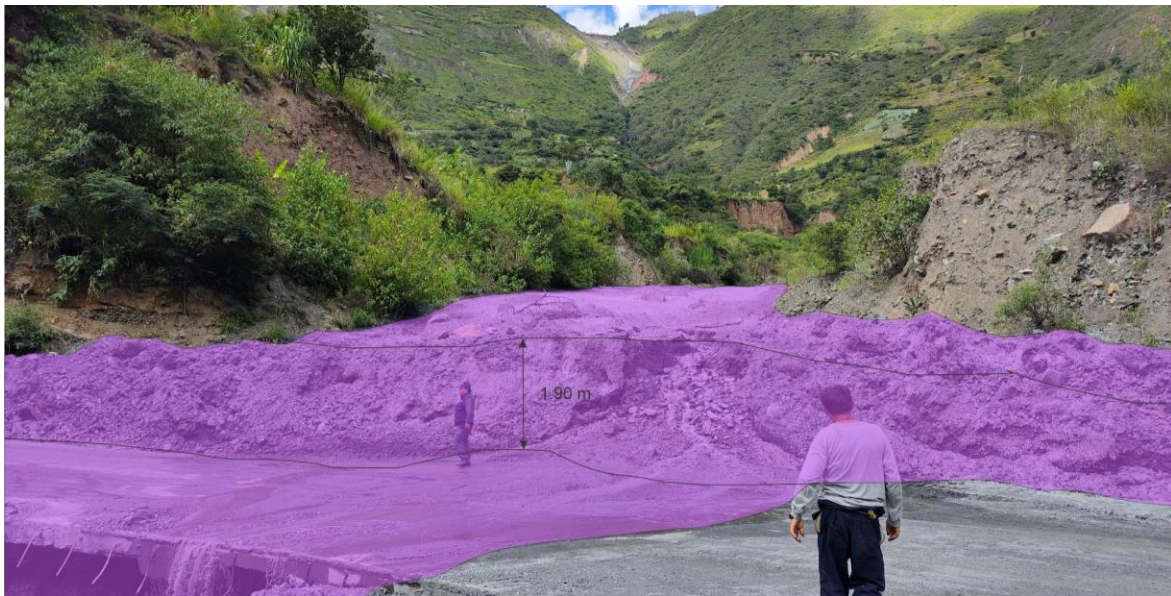
Figura 22. Vista hacia las quebradas ubicadas en los alrededores del área evaluada.

El flujo de detritos ocurrido en la quebrada Cienego, se originó por deslizamientos de tipo rotacional, que alcanzó hasta 30 m de ancho y 2 m de alto en la desembocadura hacia el río Chusgon (figura 22).

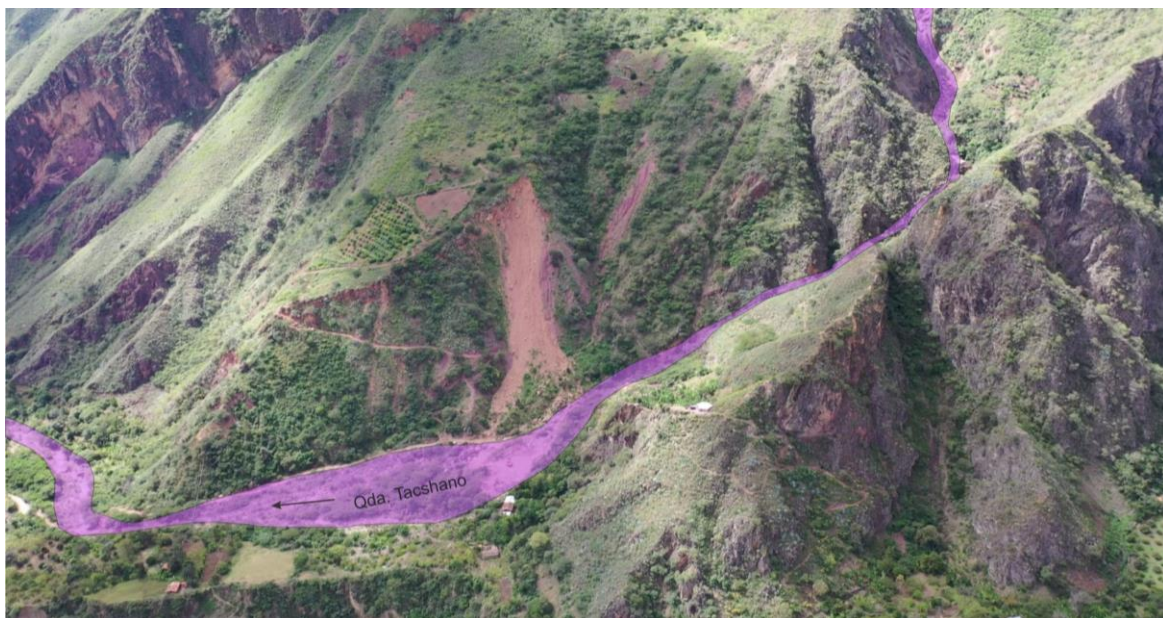
Figura 23. Qda. Tacshano donde se identificó un flujo en estado suspendido.

En los alrededores del área de evaluación se identificaron quebradas que se activan en temporada de lluvias generando flujos de detritos, el principal factor condicionante son las coberturas detríticas y arenosas provenientes de afloramientos muy fracturados además de deslizamiento y derrumbes (figura 23).

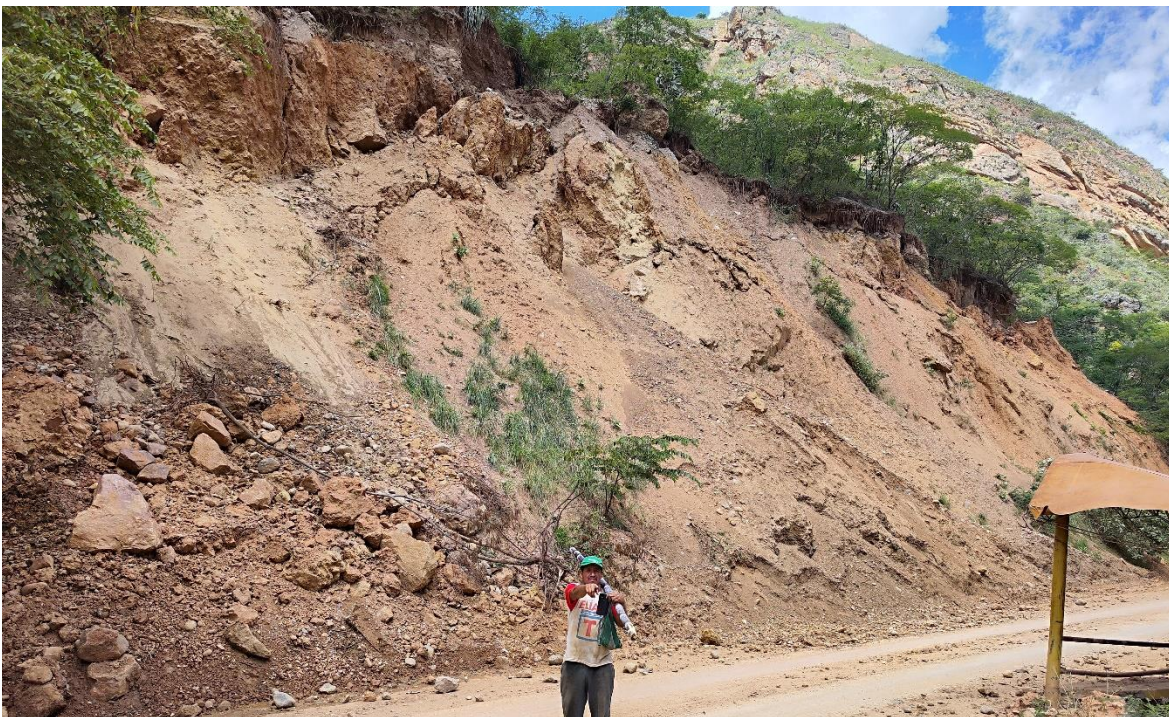
Figura 28. Depósitos coluvio-deluviales originados por antiguos deslizamientos.

Los materiales y sedimentos de cobertura coluvio-deluvial se encuentran poco consolidados, en mayor porcentaje conformados por una granulometría gruesa: bolos (10%), cantos (10%), gravas (20%), gránulos (45%) de formas subangulosas a subredondeada; todo envuelto en una matriz arenosa (15%).
