Informe Técnico N° A7491

EVALUACIÓN DEL PELIGRO GEOLÓGICO POR MOVIMIENTOS EN MASA EN LA LOCALIDAD HUAYABAMBA

Distrito: Cañaris

MARZO
2024

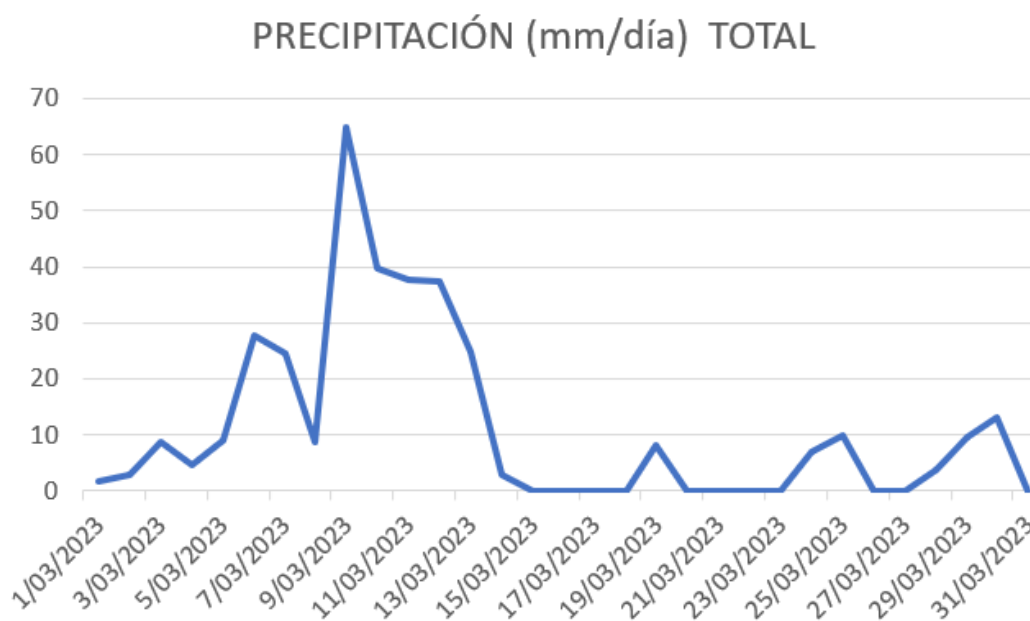
Figura 2. Precipitación diaria del mes de marzo, año 2023, en la Estación Cueva Blanca, provincia Ferreñafe, distrito Incahuasi, departamento Lambayeque. Fuente: Senamhi.

En el mes de marzo del 2023 (mes más lluvioso), el sector evaluado percibió precipitaciones de hasta 64.9 mm/día (figura 2) considerados para la provincia de Ferreñafe, por el Senamhi, en su consolidado de umbrales de precipitación del 2014, como Extremadamente Lluvioso (Senamhi, 2014).

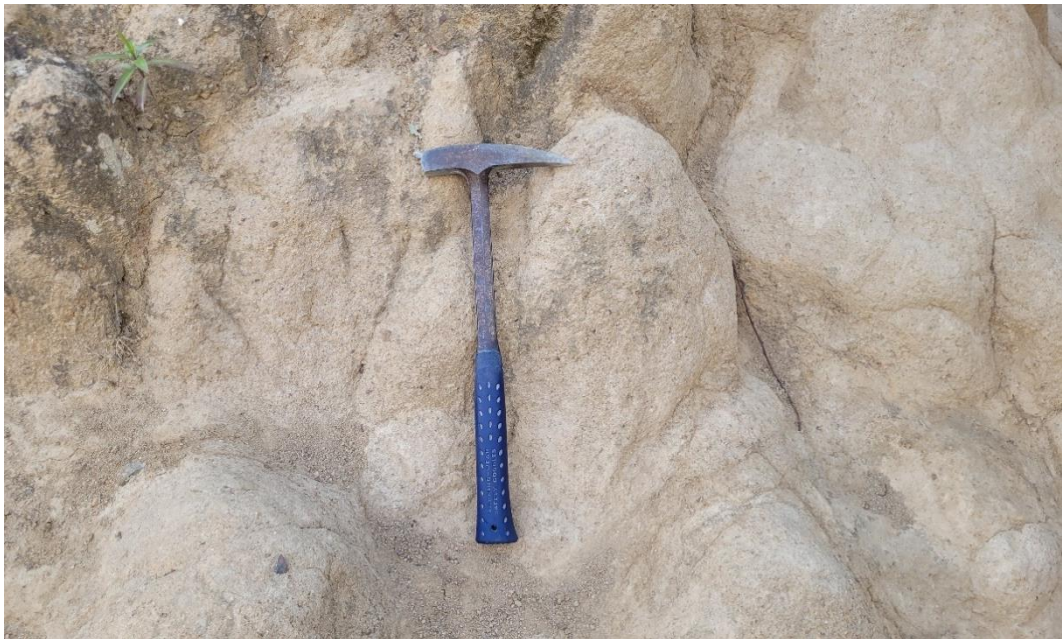
Fotografía 1. Macizo rocoso conformado por granodiorita medianamente fracturada, altamente meteorizada de la Unidad Carrizal. Coordenadas: E: 677000; N: 9330575.

El macizo rocoso que corresponde a esta unidad, está constituido por granodioritas, el cual se encuentra medianamente fracturado y altamente meteorizado, con una coloración gris blanquecina (fotografías 1 y 2), cubierto por un depósito coluvio – deluvial.

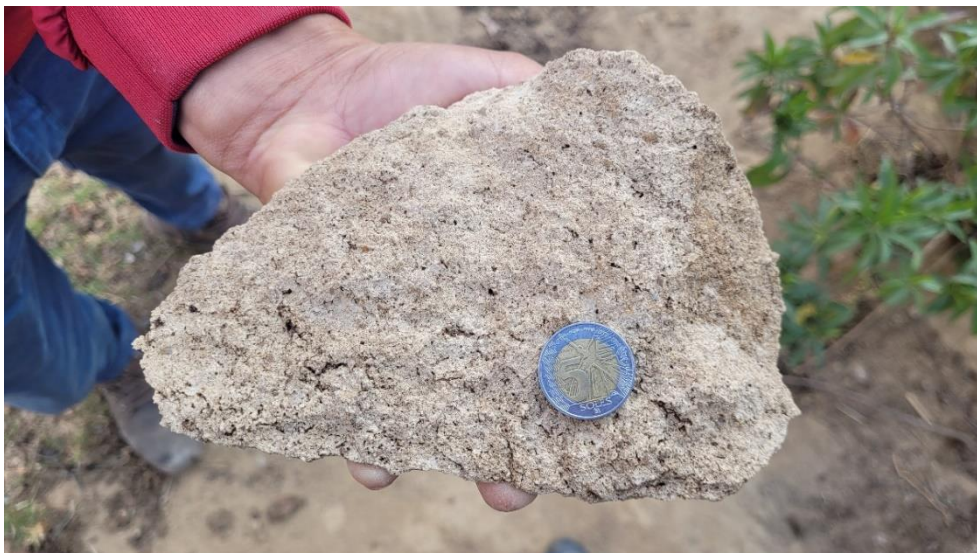
Fotografía 2. Muestra de granodiorita altamente meteorizada.

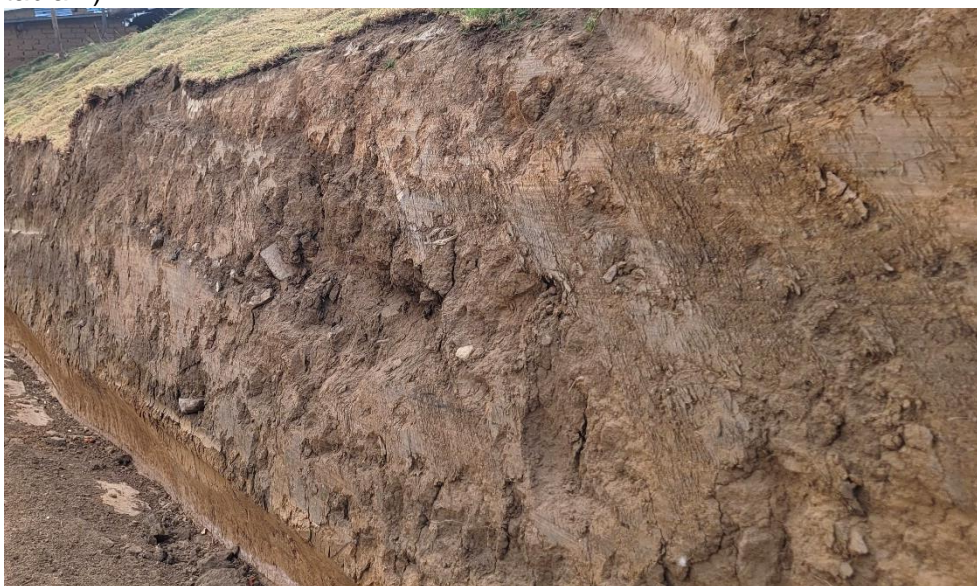
Fotografía 3. Se observa el depósito coluvio-deluvial, constituido por escasos bloques y gravas en una matriz areno limo arcillosa.

Corresponden a suelos que se han ido acumulando en las laderas de la localidad de Huayabamba por procesos de erosión y meteorización de las montañas ubicadas al norte; estos depósitos son mayoritariamente conformados por arenas, limos y arcillas con escasos bloques y gravas angulosas (fotografía 3, tabla 4).

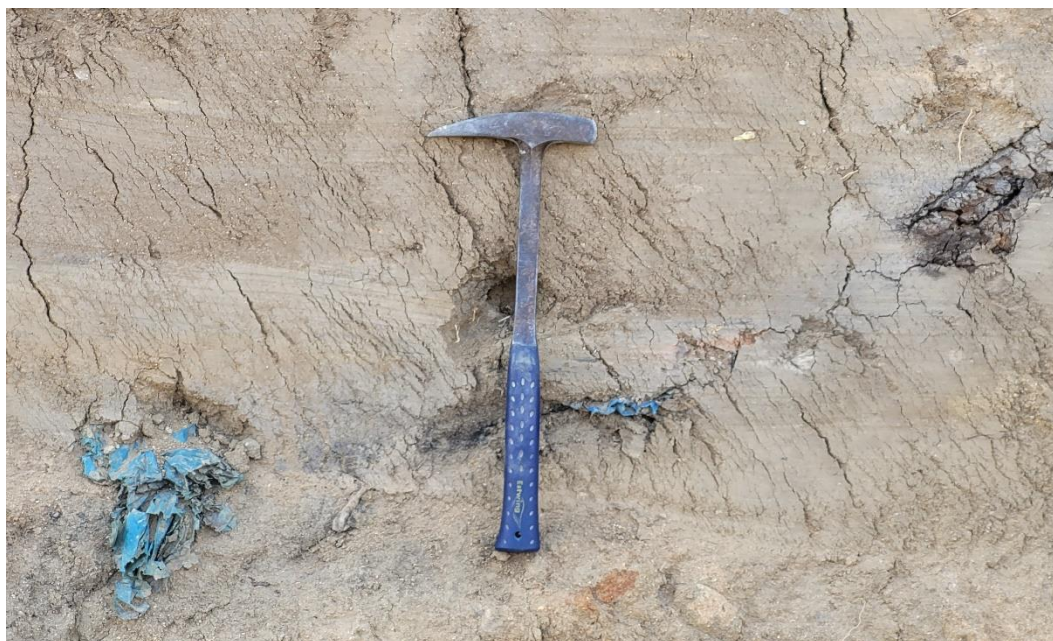
Fotografía 4. Depósito antropógeno, se puede apreciar en el material de relleno para habilitación de trochas y plataforma deportiva, restos de plástico y ladrillos.

Corresponden a depósitos generados por el hombre, en la zona evaluada se encuentra conformado por acumulaciones de material aluvial proveniente de los alrededores, del entorno de bloques y cantos sub angulosos en matriz de arenas, limos y arcillas ubicados al sur del sector evaluado (fotografía 4).

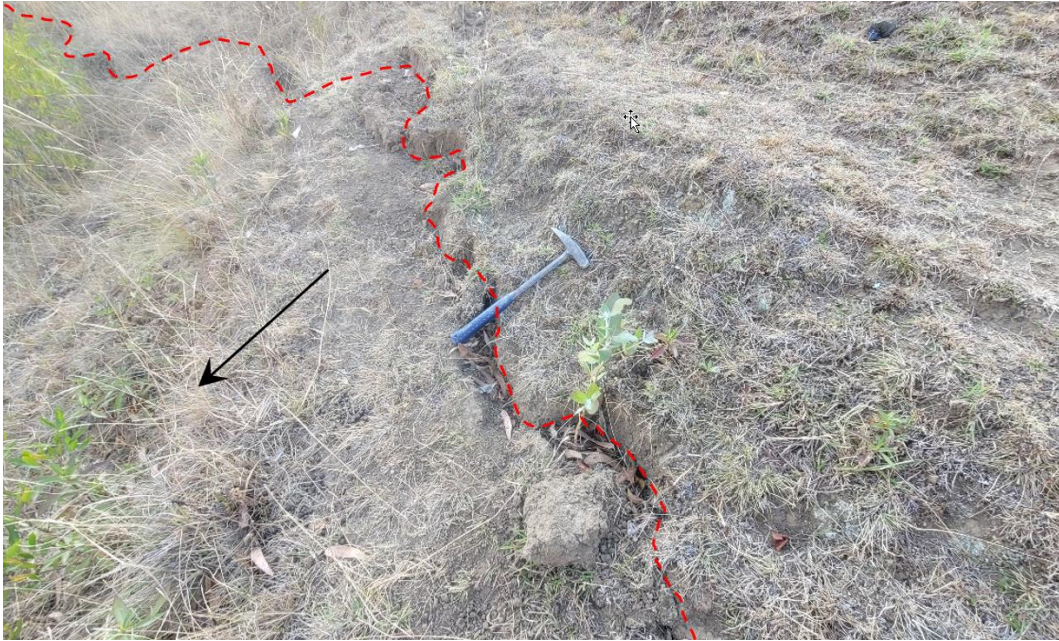
En el cuerpo del deslizamiento se identificó agrietamientos, con longitudes hasta de 16 m, con aperturas de entre 10 y 20 cm.

Figura 10. Grieta de 8 m, con apertura de 5 cm a 10 cm.

- a) Reforestar las laderas con especies nativas y de raíces densas el terreno impactado por deslizamiento.
- b) Prohibir el riego por inundación en los terrenos aledaños.
- c) Retirar las plantaciones de eucalipto plantadas en la parte superior al escarpe principal.
- d) Sellar las grietas originadas por los movimientos, evitando la infiltración de agua hacia el terreno, evitando se sature el cuerpo en movimiento.
- e) Capacitar a la población en temas de Gestión del Riesgo de Desastres, ejecutar simulacros ante movimientos en masa, que contemple el recorrido a través de rutas de evacuación a zonas seguras.
- f) Realizar un drenaje pluvial, para evitar la saturación del terreno
- g) Construir un canal de coronación, evitar que las aguas de escorrentía se infiltren en la zona inestable.

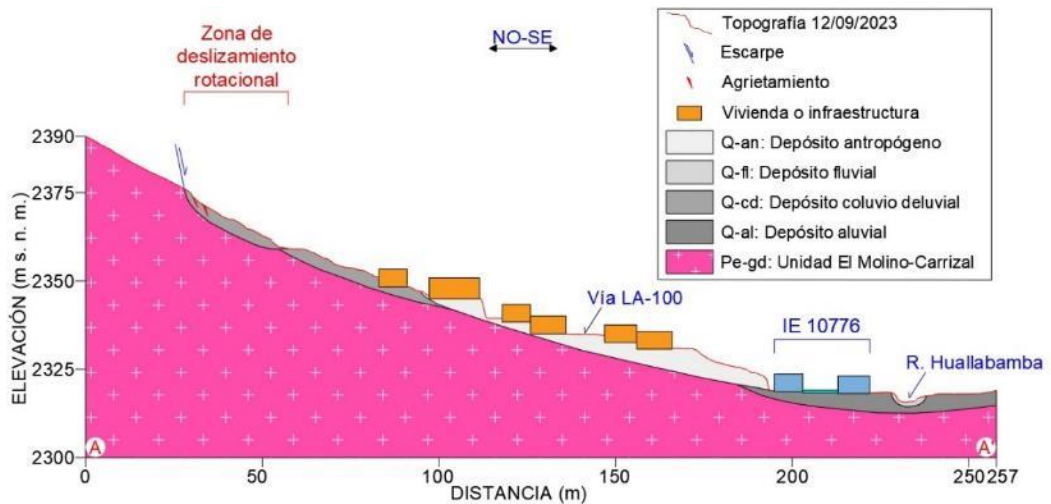
En la figura se muestra la extensión horizontal del deslizamiento 30 m de longitud, 17 m de desnivel; además se expone la ubicación de una de las viviendas que pueden ser afectadas; se grafican los suelos coluvio deluviales, aluviales, fluviales y antropógenos que cubren a los macizos rocos de la unidad Carrizal.

Figura 11. Perfil longitudinal A-A' donde se aprecia la distribución de los materiales geológicos de los movimientos en masa.

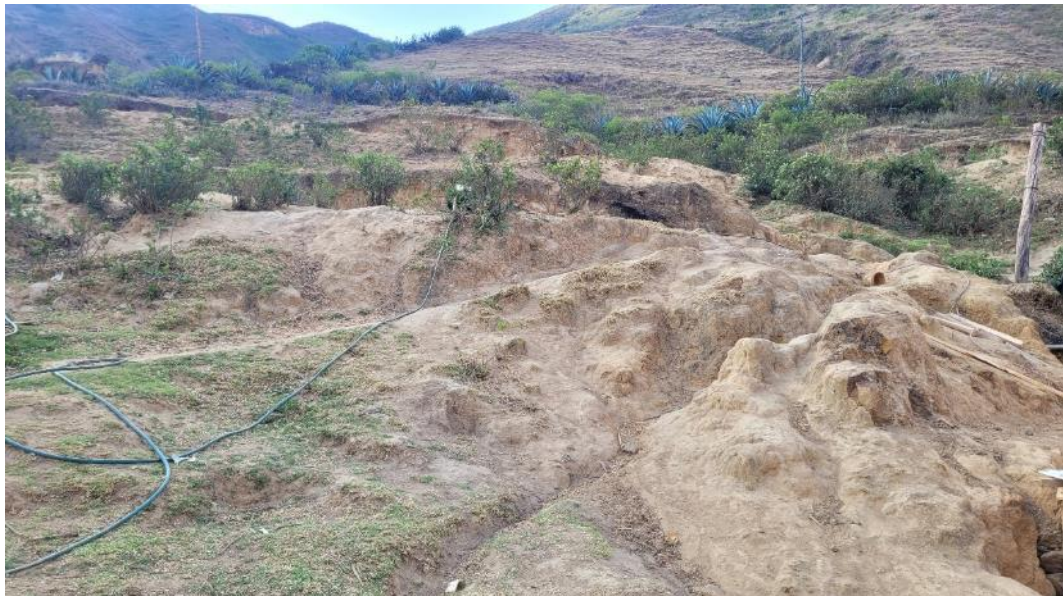
- Deforestación de laderas para instalación de viviendas y actividades agrícolas.

Fotografía 5. Se observa la ladera con escasa cobertura vegetal, lo que favorece la infiltración del agua y la saturación de los terrenos.

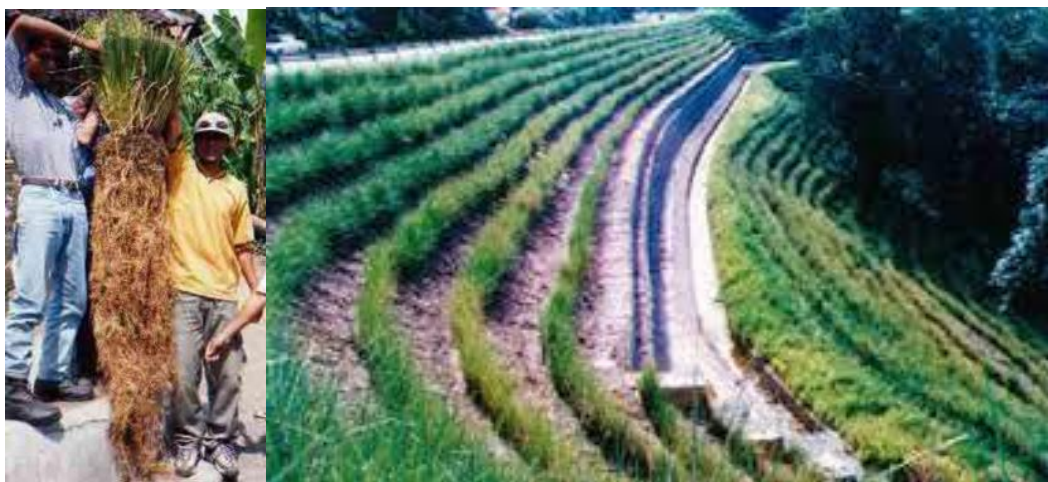
Fotografía 6. Ejemplo de bioingeniería con arbusto (vetiver) en taludes de materiales sueltos.
