GEOLOGIA Y GEODINÁMICA DE LA QUEBRADA CHICÓN: EL ALUVIÓN DEL 17 DE OCTUBRE DEL 2010 QUE AFECTÓ URUBAMBA-CUSCO

Víctor Carlotto^{1,2}, José Cárdenas², Ronald Concha^{1,2}, Igor Astete¹, Boris del Castillo^{1,2}, Briant Garcia^{1,2}, Verónica Tito²

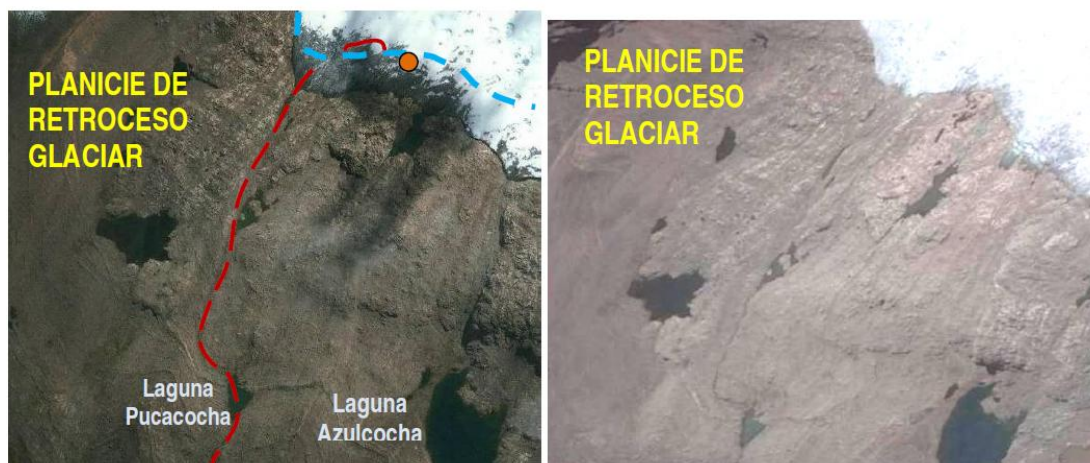
Fig. 2. Imágenes satélites que muestran el retroceso glaciar dejando una planicie con formación de lagunas. Izquierda imagen del año 2004? y derecha del año 2007. El punto naranja corresponde a laguna s/n que se originó por el retroceso glaciar y que rebalsó el 17/10/2010.

de alrededor 50 m y el límite de nieves se localiza a 4875 msnm. Esto nos indica un promedio de retroceso glaciar que puede variar de 20 a 25 m por cada 10 años, aunque en los últimos años han sido de casi 50 m (Carlotto et al., 2010); (Fig. 2).

Una planicie producto del retroceso glaciar se localiza entre el límite actual de los glaciares es decir de 4875 msnm hasta el cambio de pendiente con las Laderas Empinadas, en este caso la ladera norte a 4675 msnm (Figs. 1A y 2). La planicie tiene un desnivel de 200 m en solo 700 m de longitud, con afloramientos de granitos que muestran estriaciones producto del avance y retroceso glaciar. En esta planicie se tiene varias lagunas de pequeñas dimensiones, formadas por el retroceso glaciar y la topografía algo plana. Es justamente en el límite del nevado con esta planicie de retroceso, que se ha producido el desprendimiento de un pequeño borde del glaciar (100 x30 m) que ha caído sobre una laguna en vías de formación (Carlotto et al., 2010), que incluso no tiene nombre (laguna s/n) (Figs. 2 y 3).

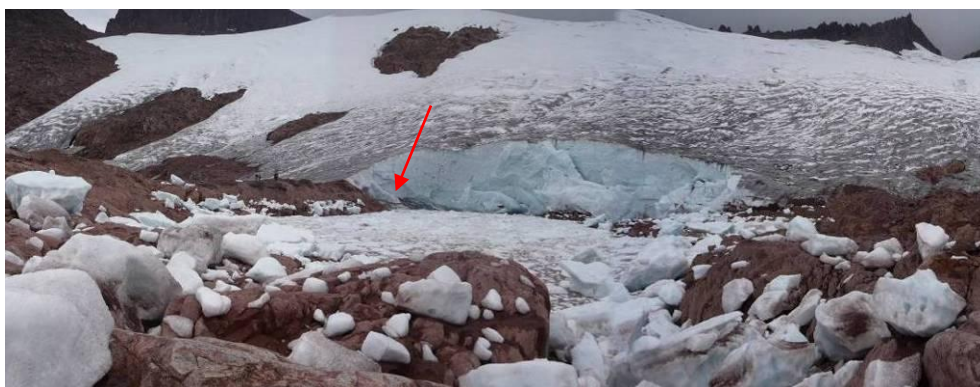
Fig. 3: Bloque de hielo desprendido del nevado Chicón; observándose en la parte baja, el conducto (Flecha) por donde desfogó el agua producida por el rebalse.

En la quebrada Chicón el día domingo 17 de Octubre del 2010, ocurrió un aluvión, producto del desprendimiento de una pequeña masa (100 x 30m) del borde meridional del glaciar del Chicón. El desprendimiento de un bloque de hielo provocó el rebalse de una pequeña laguna (100 x 100m) a 4870 msnm (Fig. 3), incrementando el caudal de un pequeño riachuelo que a su vez causó el desborde de la laguna Pucacocha (100 x 60m), que se halla al borde de una planicie o zona denominada de retroceso glaciar y al inicio de un talud de fuerte pendiente (Carlotto et al., 2010).

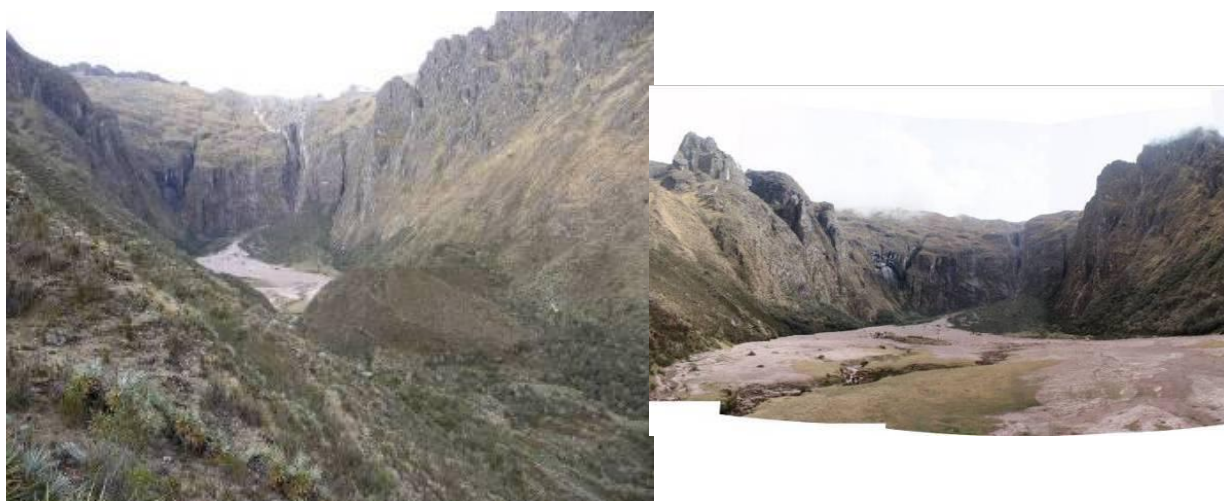
Fig. 4. Ladera Norte y Planicie de Occororuyoc donde se ha depositado la mayor parte del aluvión del 17 de octubre del 2010.

hay un sistema de conos aluviales producto de aluviones antiguos y en particular del año 1942. Sobre este cono se ha desarrollado el cono aluvial del aluvión del 17 de octubre del 2010 (Fig. 4). La quebrada está rodeada por rocas ígneas intrusivas graníticas, sin embargo hacia el sur se cierra por medio de depósitos de morrenas laterales y parte por morrenas frontales dando la característica de una depresión, dejando una salida de 30 m.

Desde los 3850 msnm y luego de pasar una morrena frontal (Fig. 4), el valle tiene una forma en U que se va convirtiendo en V y se hace más estrecha, en una longitud de 1.7 km hasta la intersección con la quebrada Chicón a 3550 msnm. La pendiente promedio de 10 a 15°. Aquí el cauce de la quebrada corta depósitos morrénicos del fondo de la quebrada e incluso restos del aluvión de 1942. Se trata en general de depósitos aluviales antiguos compuestos por gravas con bloques de granitos y una matriz limo-arenosa.

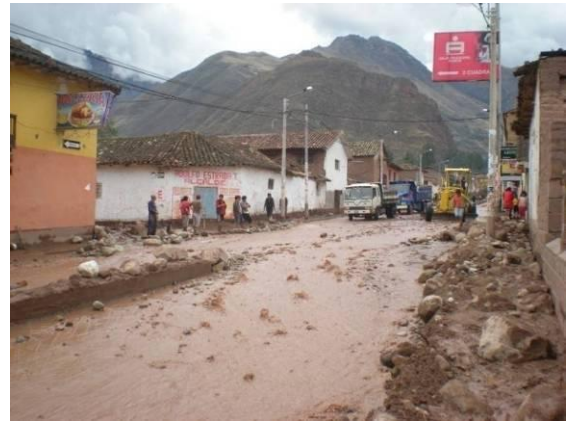
Fig. 5. Imagen satélite de la ciudad de Urubamba mostrando las calles afectadas por el aluvión (rojo) del 17 de octubre del 2010. Foto 46: Rastros de flujo de detritos en la parte baja de la Av. Mariscal Castilla.

Los pequeños aluviones a su paso por la quebrada Chicón, afectaron numerosas viviendas y puentes en las localidades de Yanaconas, Chichubamba y San Isidro de Chicón. En la ciudad de Urubamba afectó principalmente la Avenida Ramón Castilla (Fig. 5), colmatando totalmente una parte del canal, inundando con flujo de lodo las viviendas ubicadas en ambos márgenes del río Cachimayo, así como depositando material aluviónico en la pista, en el Jr. Arica y algunas calles transversales a estas, llegando incluso a una esquina de la Plaza de Armas. Este fenómeno afectó unas 300 viviendas, inundó tierras de cultivo y más de 1,200 damnificados (Carlotto et al., 2010).
