MAPA DE PELIGROS GEOLÓGICOS DEL VALLE DEL CUSCO

José Cárdenas (1), Ronald Concha (1), Briant García (1), Igor Astete (1), Deysi Arriola (1), Eliana Ricalde (3), Tomasa Flores (1), Víctor Carlotto (1,2)
(1) Universidad Nacional San Antonio Abad del Cusco.
(2) INGEMMET, Av. Canadá, 1470 San Borja Lima
(3) Centro Guamán Poma de Ayala

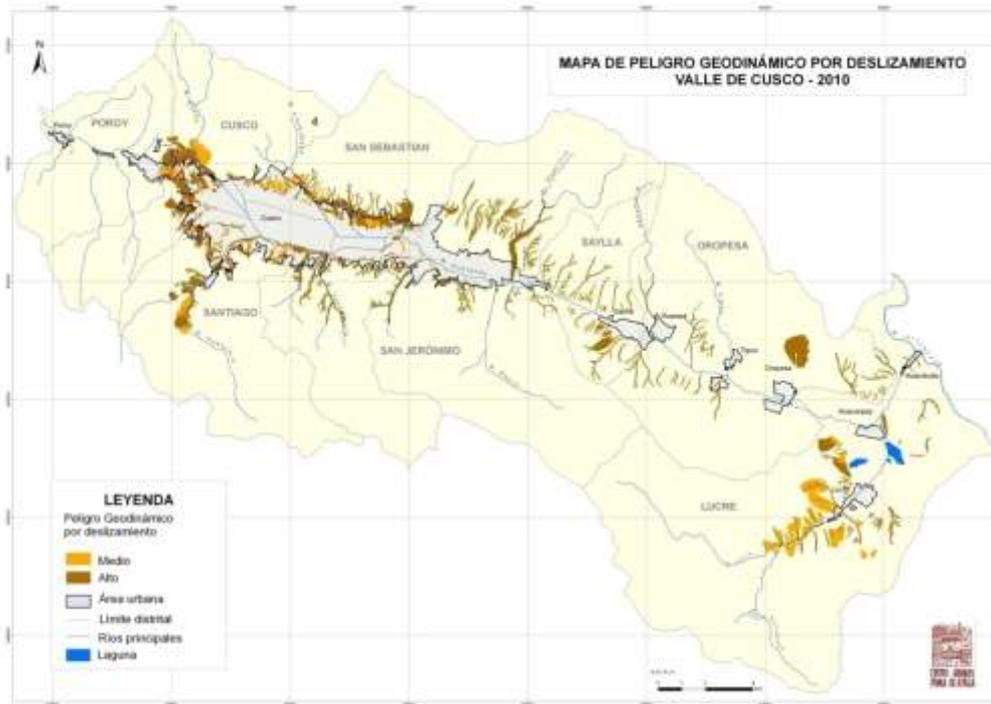
Fig. 1. Mapa de peligro geodinámico por deslizamiento. Fuente: Centro Guamán Poma de Ayala (2010).

principalmente, razón por la cual se elaboraron los mapas de peligros por inundación, aluvión, y deslizamiento, indicando además el grado de peligro (Figs. 1, 2, y 3).

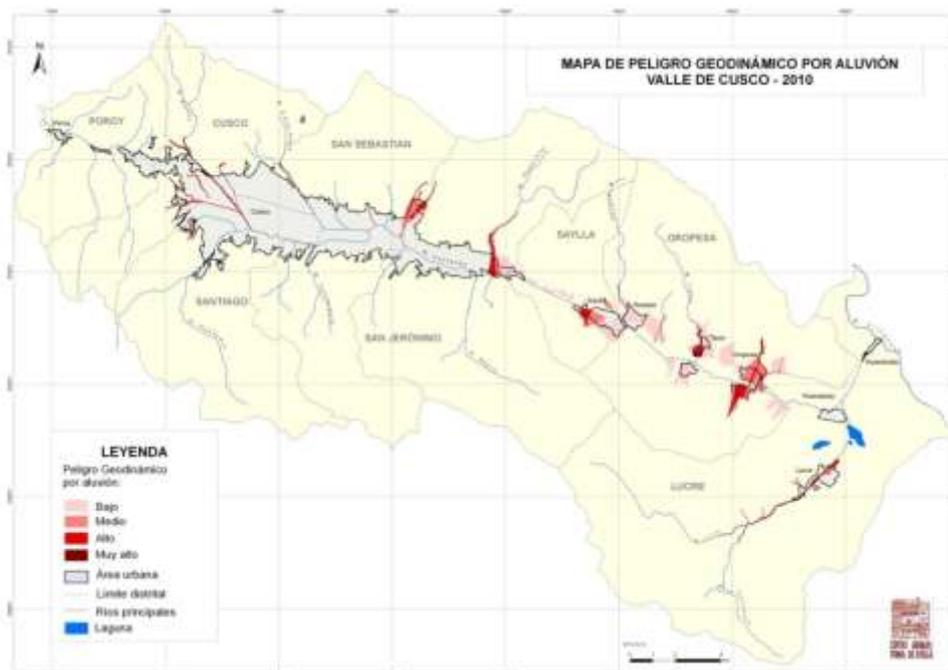
Fig. 2. Mapa de peligro geodinámico por aluvión. Fuente: Centro Guamán Poma de Ayala (2010).

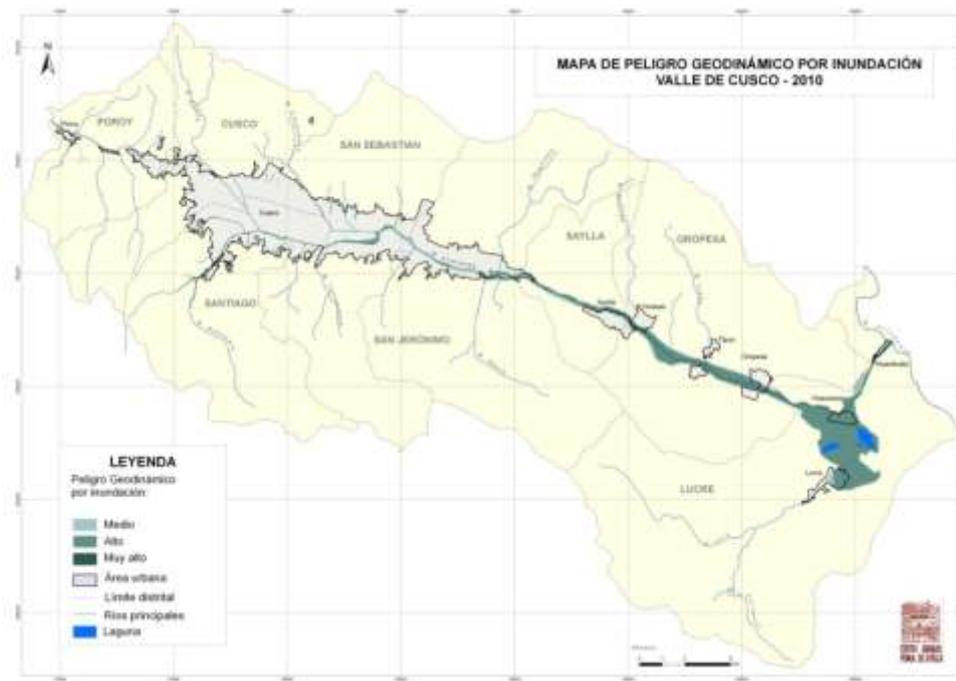
Fig. 3. Mapa de peligro geodinámico por inundación. Fuente: Centro Guamán Poma de Ayala (2010).

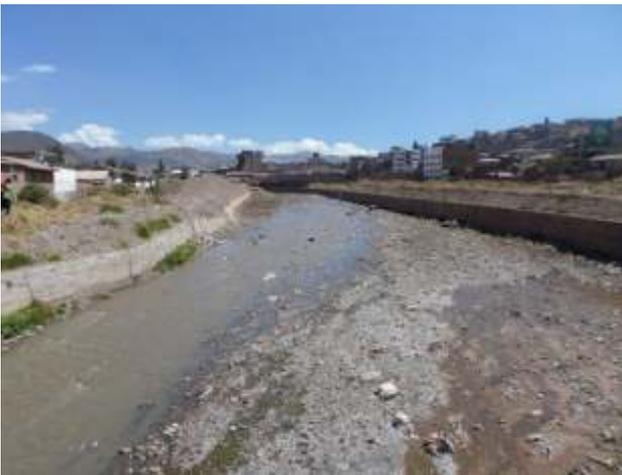
Foto 1. Margen derecha del río Huatanay intervenido en el Proyecto Huatanay (2013).

Las zonas con mayores peligros por inundación se localizan en las quebradas Huamancharpa-Chocco-Huancaro, Choquechaca, Cachimayo, Tenería y en el río Huatanay que actualmente es intervenida por el Instituto de Manejo de Agua y Medio Ambiente (IMA-CUSCO). La intervención ha empezado mediante las obras del Proyecto Huatanay, que tiene como objetivo la ampliación y mejoramiento del sistema de protección y gestión de riesgos, contra inundaciones en 38 km del cauce del río Huatanay en las provincias de Cusco y Quispicanchis Región-Cusco, con un presupuesto de 191'382,849.18 nuevos soles, con un tiempo de ejecución de 3 años, beneficiando a los distritos

de Santiago, Wanchaq, San Sebastián, San Jerónimo (Foto 1), Saylla Oropesa y Lucre.

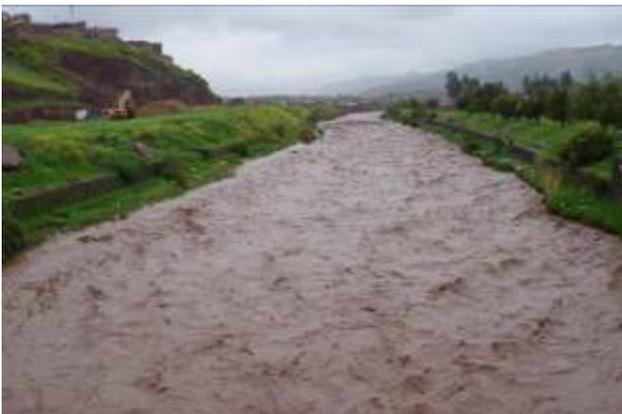
Foto 2. Intervención integral del río Huatanay por el Centro Guamán Poma de Ayala (2010).

contención revestidos con concreto, en otros casos con gaviones, y otros con estudios integrales realizados por el Centro Guamán Poma de Ayala (2008) en el distrito de San Jerónimo, como el cálculo hidrológico del río Huatanay, la construcción de gaviones que soportaron las lluvias excepcionales del año 2010 (Foto 2), se consideró la faja marginal donde se hizo el tratamiento paisajístico, en una longitud aproximada de 5 km. Esta intervención pionera en el Cusco, fue parte de la Zonificación Ecológica y Económica del Valle Sur del Huatanay. Las obras de pequeña dimensión, generalmente se sitúan en lugares donde se ha ganado terreno a las márgenes del río, donde además se ha registrado la destrucción de la defensa ribereña afectando las viviendas.

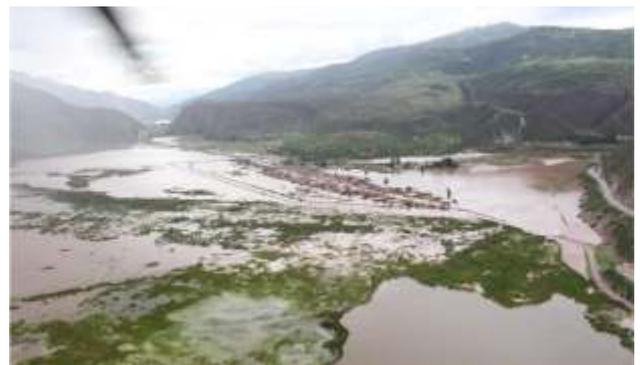
Foto 3. Poblado de Huacarpay totalmente inundado, el año 2010

Hacia el este del Valle del Cusco entre Angostura y Huacarpay, el peligro por inundación es alto a muy alto, tal como ocurrió el año 2010, con el desborde del río Huatanay y la inundación total del pueblo de Huacarpay (Foto 3).

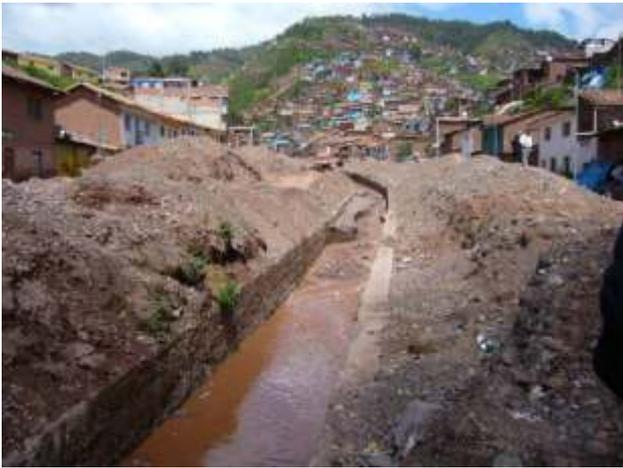
Foto 4. Aluvión que afectó la quebrada Sipasmayo, el año 2010

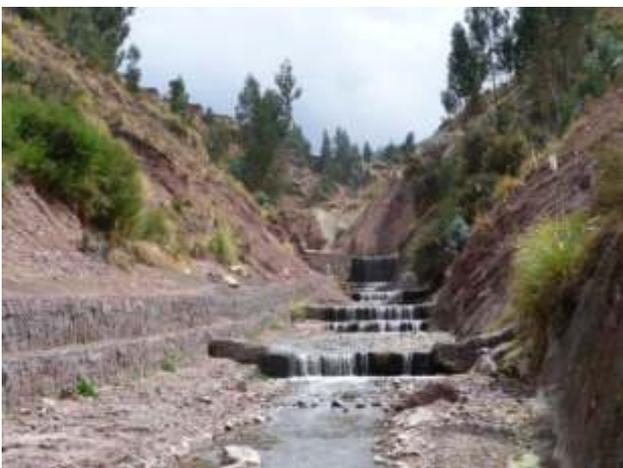
Foto 5. Río Saphy, con obras de prevención en el cauce y márgenes (2012)

pleno cauce del río y además se ha registrado la destrucción de los gaviones. Parte de la quebrada Saphy ha sido intervenida por el Centro Guamán Poma de Ayala y la Municipalidad Provincial del Cusco, con la construcción de gaviones y saltos para amortiguar la velocidad de las aguas, sin embargo falta la estabilización de las laderas (Foto 5).

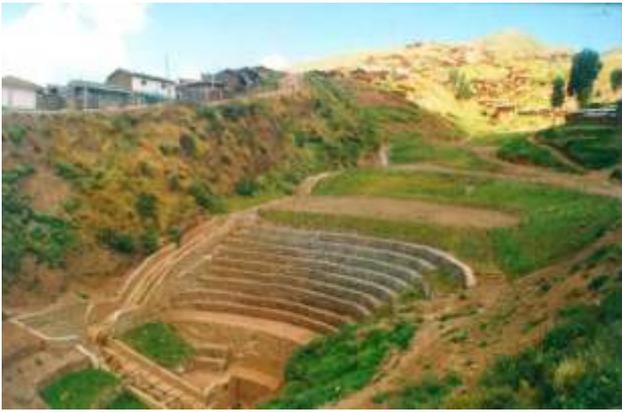
Foto 7. Deslizamiento El Bosque estabilizado.

En la quebrada Kusilluchayoq se observan que las laderas de la margen izquierda son más activas, es decir existe mayor erosión lateral o fluvial, debido a la pendiente escarpada, y el alto fracturamiento de las rocas. En la quebrada Saqramayo, en el sector El Bosque existía un deslizamiento activo, donde el Centro Guamán Poma de Ayala y la Municipalidad de Santiago, realizaron el Proyecto de estabilización del deslizamiento El Bosque (Foto 7). Actualmente en este sector se han registrado pequeños derrumbes, en la margen derecha, que rellenan los canales de desfogue, luego en las partes altas y alrededores del deslizamiento, se ha continuado con la construcción de viviendas, sin considerar los drenajes superficiales, lo que está ocasionando la reactivación de la parte alta del deslizamiento El Bosque no intervenido.

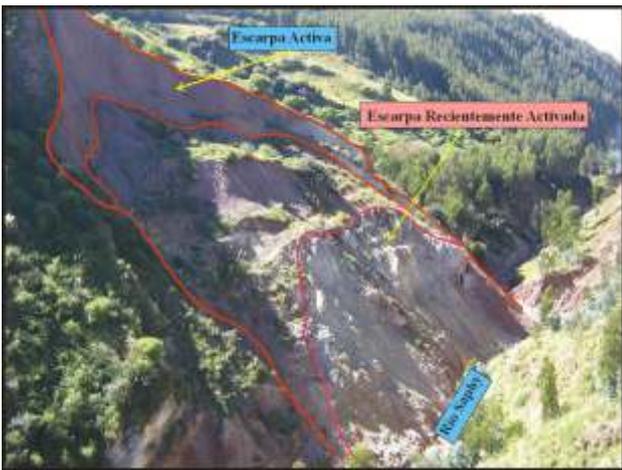
Foto 8. Quebrada Saphy mostrando deslizamientos antiguos y recientes

La quebrada Saphy es otra de las quebradas de mayor peligro por deslizamientos, debido a la presencia de deslizamientos antiguos y recientes de grandes y pequeñas dimensiones. La activación de los deslizamientos está relacionada a la presencia de rocas lutíticas y yesos, pendientes fuerte a escarpado, fuerte erosión fluvial de las márgenes del valle que en algunos casos son estrechos debido a la presencia de deslizamientos (Foto 8). Por el efecto combinado de peligros por deslizamiento e inundación, pueden ocurrir represamientos y en el desembalse tener peligro por aluviones que afectarían el centro histórico de la ciudad del Cusco.
