ORIGEN Y DINÁMICA DEL ALUVIÓN DE 1945 EN EL COMPLEJO ARQUEOLÓGICO DE CHAVÍN DE HUANTAR

Patricio Valderrama^{1,2} & Lionel Fidel¹

¹Instituto Geológico Minero y Metalúrgico. INGEMMET, Peru
²Landslide Research Programme. University of Waterloo. Canadá
Mail: pvalderrama@ingemmet.gob.pe

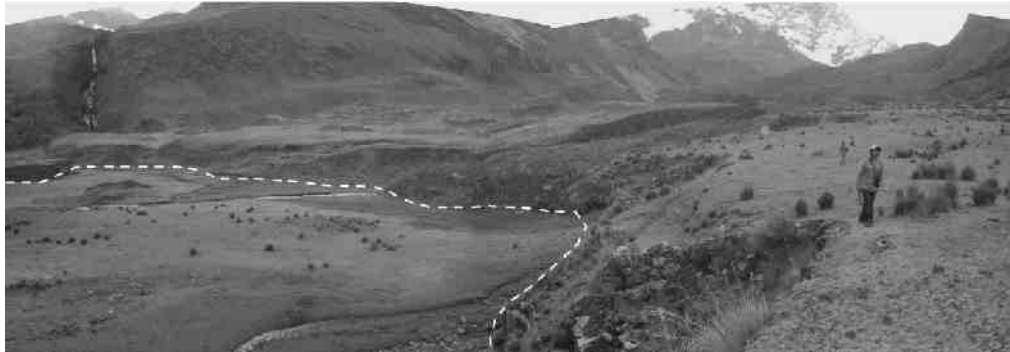
Fig. 3: Zona de trayecto del aluvión de 1945, en líneas entrecortadas se limita la zona donde se depositó parte del flujo de detritos. Foto de Zavala 2006.

El flujo de detritos descendió, por el cauce de la quebrada Alhuaiña con pendiente promedio de 20° arrastrando gran cantidad de material morrénico del cauce y laderas. Con la ampliación del valle y la reducción de la pendiente ($0^\circ - 2^\circ$) el flujo disminuye la velocidad y deposita albardones con espesores entre 0,5 – 10 m de acuerdo a la morfología del terreno. En esta zona se depositó aproximadamente $150\,000\text{ m}^3$ de material (Fig. 3). Al estrecharse el valle y aumentar nuevamente la pendiente (6° en promedio) el flujo adquiere más velocidad y erosiona las laderas de fuerte pendiente del valle originando varios movimientos en masa a 8 Km. de distancia (Zavala & Valderrama 2007)

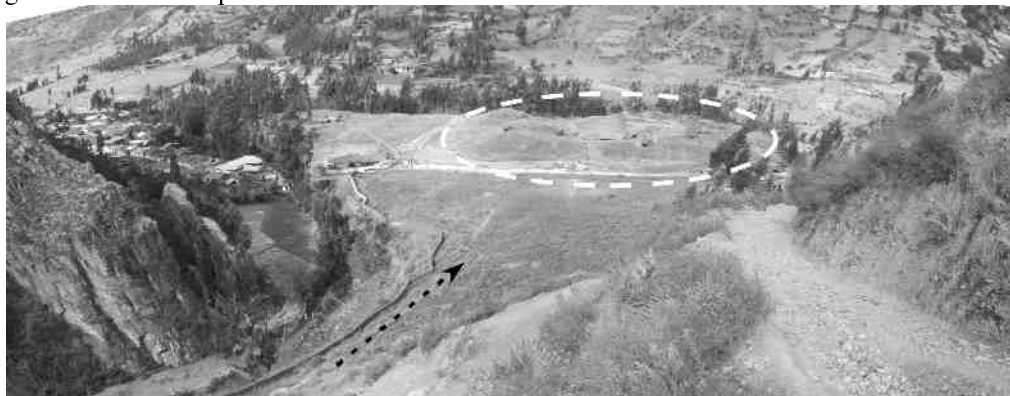
Fig. 4: Abanico aluvial donde se ubica el complejo arqueológico de Chavín de Huantar (en líneas blancas entrecortadas), la flecha entrecortada negra muestra la dirección del flujo de detritos de 1945 y su pequeño poblado (izquierda). Foto de Zavala, 2006.

El flujo terminó su recorrido en un abanico aluvial en la desembocadura del río Mosna formado por la superposición de varios flujos antiguos, El flujo ingresó con una altura aproximada de 6m, formando un deposito de 600 m de longitud y un volumen estimado de material de $900\,000\text{ m}^3$ aproximadamente (Indacochea et al, 1947) cubriendo gran parte del complejo arqueológico de Chavín de Huantar y el pequeño pueblo de Chavín (Fig. 4).

Calicatas excavadas en el pueblo de Chavín revelan espesores del flujo de detritos de hasta 1 metro. Una gran porción del material de flujo quedó en la zona de trayecto gracias a las condiciones topográficas del valle superior.
