Opinión Técnica N° 3-2023

EVALUACIÓN DE PELIGROS GEOLÓGICOS POR DESLIZAMIENTO EN EL BARRIO DE CHUA ALTO

Departamento Áncash
Provincia Huaraz
Distrito Independencia

Mayo
2023

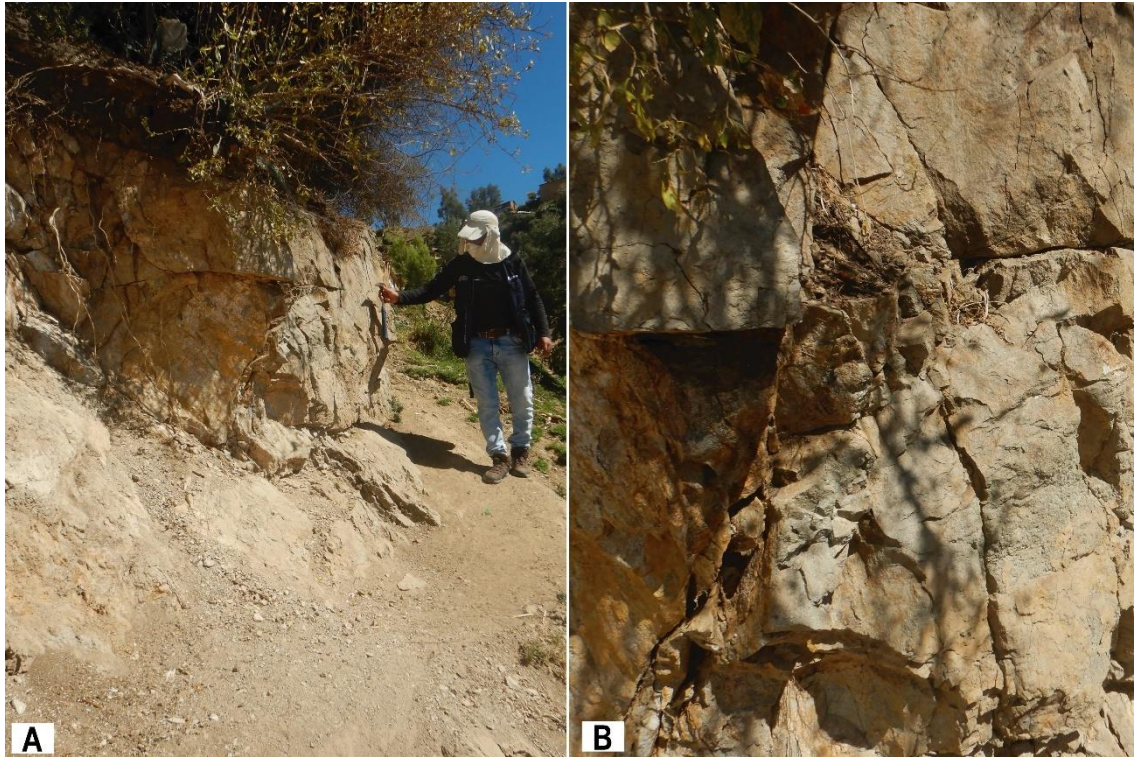
En el área evaluada, hacia el oeste del Barrio de Chua Alto, se tiene rocas piroclásticas de composición andesítica rico en cristales de biotita, hornblenda, cuarzo y abundantes lavas andesíticas e ignimbritas dacíticas del Grupo Calipuy (Cobbing, et al, 1996). Estas rocas presentan una resistencia baja (25-50 Mpa), muy alterada y fuertemente fracturada conformado por bloques de rocas de varias caras angulosos y definida por más de 3 familias principales de discontinuidades, con espaciamentos entre sí que varían entre 10 a 20 cm, aberturas de 4 mm y sin relleno visible, (Sosa & Núñez, 2021). En superficie se encuentran de moderada a altamente meteorizada (figura 2).

Figura 2: A. Sustrato rocoso conformado por rocas piroclásticas de composición andesítica, del Grupo Calipuy. B. Detalle de las rocas piroclásticas las cuales se encuentran muy fracturadas, con espaciamentos muy próximas entre sí (0.05-0.03 m), abiertas (1,0-5,0 mm) y en superficie se presentan muy alterados y altamente meteorizado. Fuente: Núñez & Sosa, 2022.

- 1) Las rocas piroclásticas de composición andesítica del Grupo Calipuy que afloran en los alrededores del área de estudio, son de mala calidad: fuertemente fracturada definida por más de 3 familias principales de discontinuidades, resistencia baja y moderada a altamente meteorizada.

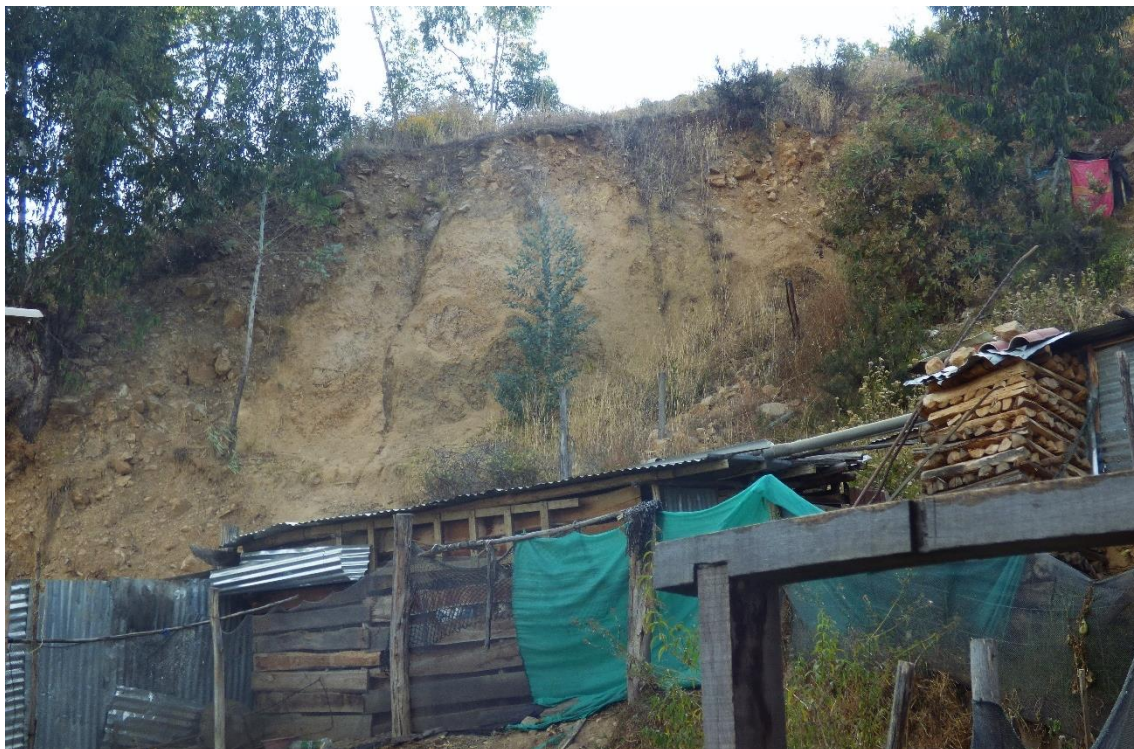
Superficialmente, el terreno se encuentra coberturado por depósitos coluvio-deluviales, poco consolidados, producto de la meteorización de las rocas volcánicas y removidos constantemente por acción de la gravedad y las aguas de escorrentía. Estos depósitos están compuestos por fragmentos líticos, anguloso a subangulosos con diámetros que varían de 0.05 a 0.20 m envueltos en una matriz limo-arcilloso (fotografía 1).

Fotografía 1: Vista del depósito coluvio-deluvial poco consolidado, compuestos por fragmentos de roca angulosos a subangulosos de tamaños variables (0.05 a 0.20 m), envueltos en una matriz limo-arcilloso.

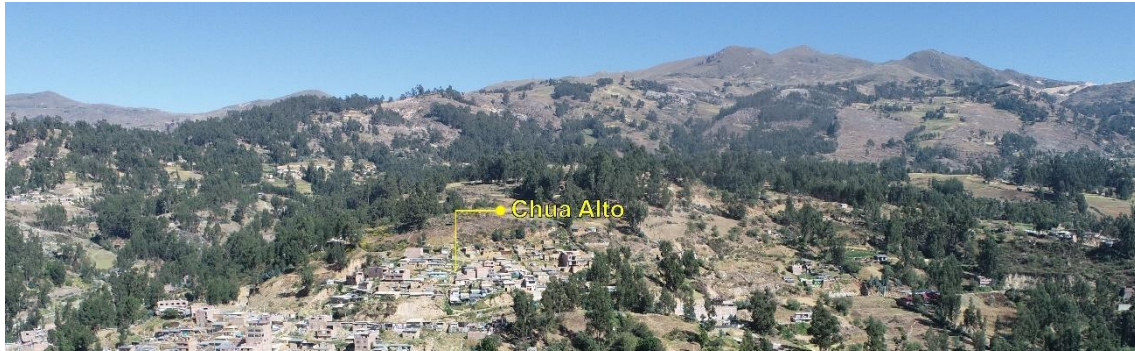
Geomorfológicamente, las zonas altas del área evaluada se encuentran sobre unidades de montañas modeladas en rocas volcánicas cuyas laderas presentan pendientes fuertes (15°-25°) a muy fuertes (25°-45°). Actualmente, las laderas de esta unidad se muestran modificadas por la constante expansión urbana que presenta la ciudad de Huaraz (figura 3).

Figura 3: Vista de la subunidad geomorfológica de montañas modeladas en rocas volcánicas cuyas laderas se muestran modificadas por la constante expansión urbana que presenta la ciudad de Huaraz.

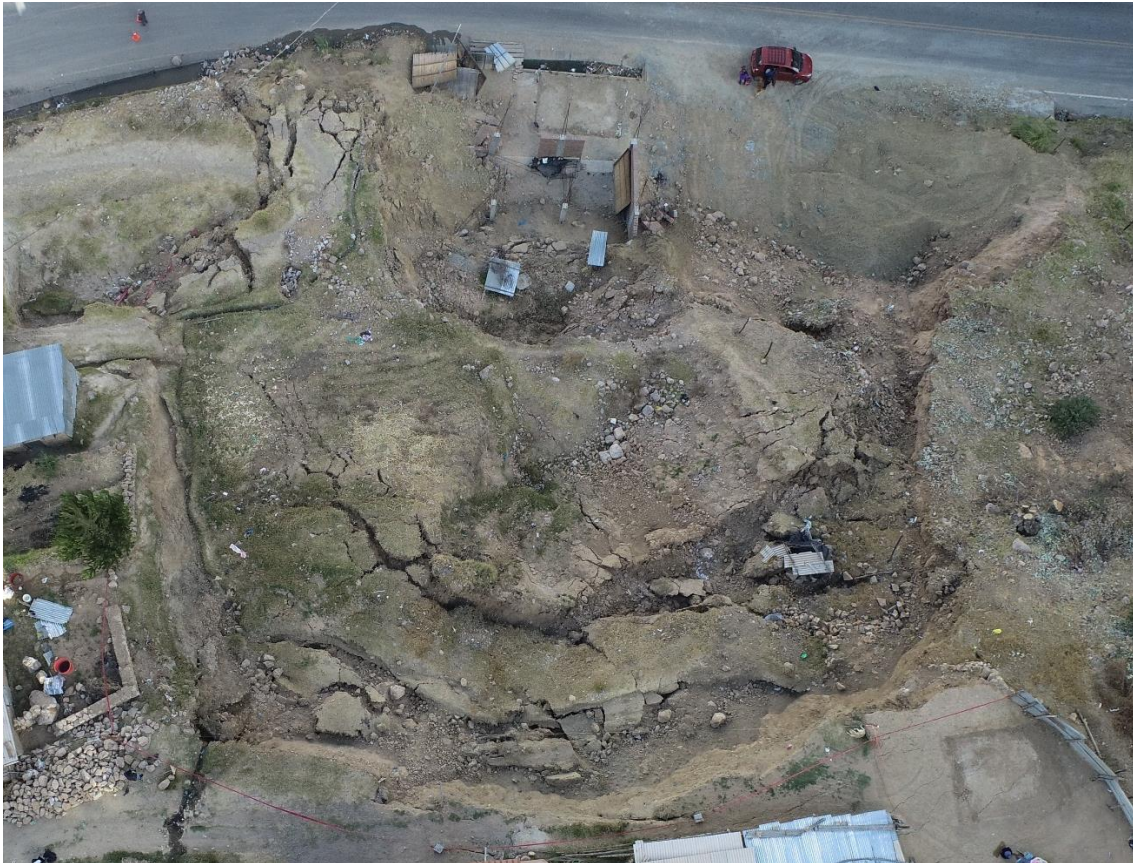
Los trabajos de campo permitieron identificar un deslizamiento de tipo rotacional reactivado el día 29 de julio del 2022, el cual afectó la vía pública, 1 vivienda destruida, pone en riesgo de colapso otras 3, y podría afectar 8 viviendas que se encuentran en el perímetro de la zona afectada (fotografía 2 y 3).

Fotografía 2: Vista del deslizamiento de tipo rotacional reactivado el día 29 de julio del 2022, en el sector del Barrio de Chua Alto y que pone en peligro 11 viviendas ubicadas en los márgenes del evento.

- 7) Se recomienda reubicar las viviendas que se encuentren al borde de la escarpa principal y las aledañas al cuerpo del deslizamiento reactivado.
- 8) Prohibir la construcción de nuevas viviendas, no realizar cortes de talud.

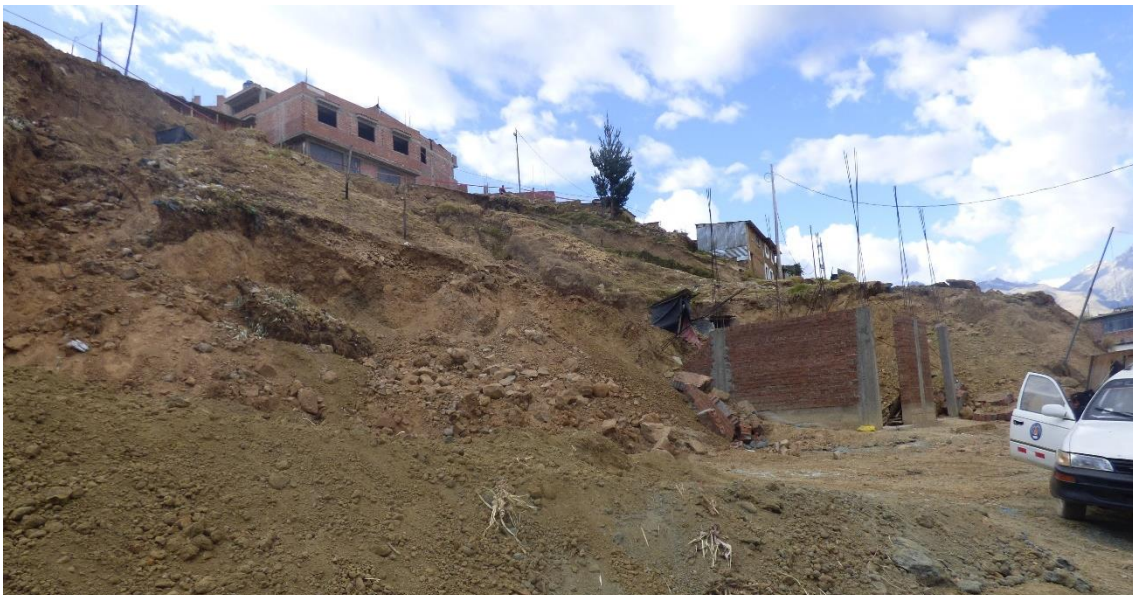
Fotografía 3: Pared de vivienda destruida, la cual se ubicaba al pie del deslizamiento reactivado.

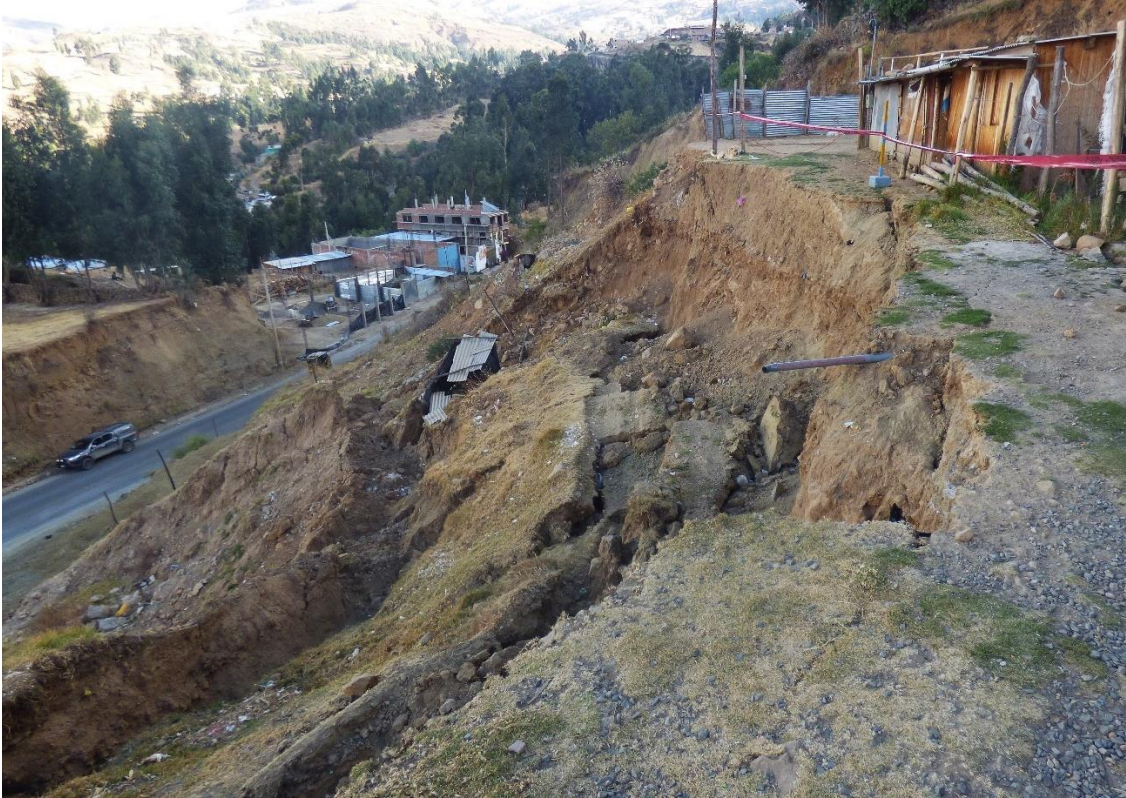
La geometría de la corona del movimiento tiene una forma semicircular e irregular, abierta hacia sus dos extremos, el escarpe principal se muestra de forma irregular y continua con una longitud de 45 m, saltos verticales que varían de 1 a 2.5 m (fotografía 4) y pendientes entre 35° a 55°; así mismo se evidencian varios escarpes secundarios paralelos al escarpe principal, escalonados y de forma discontinua e irregular con longitudes entre 25 a 35 m, saltos verticales que varían entre 1 a 2 m y pendientes entre 55° a 65°.

Fotografía 4: Vista del escarpe principal, de forma irregular y continua con una longitud de 45m y saltos verticales que varían de 1 a 2.5 m, así mismo se muestra la superficie del terreno bastante agrietada.

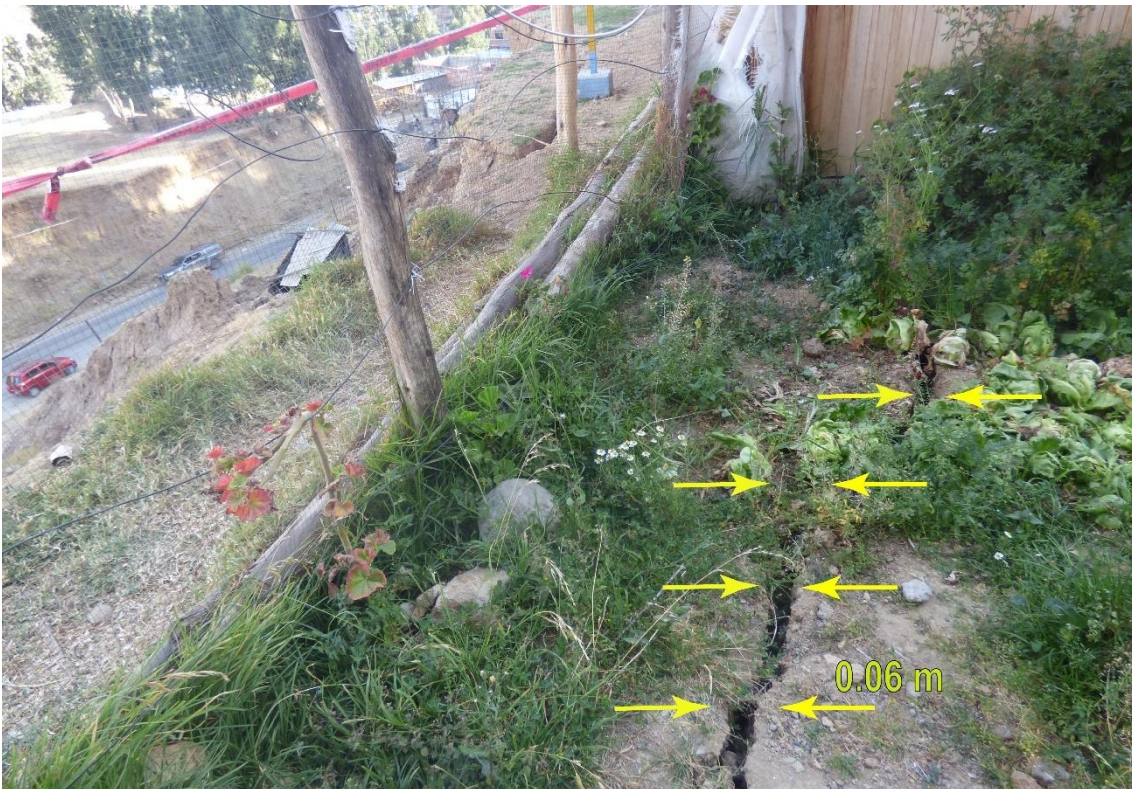
La superficie del terreno presenta múltiples grietas de formas transversales en la cabeza y cuerpo del deslizamiento, con longitudes entre 2.0 a 20.0 m, aperturas que alcanzan hasta los 0.08 m y profundidades visibles que varían entre 0.10 a 0.90 m; así mismo, hacia la corona del deslizamiento se puede visualizar grietas de tracción, en dirección paralela a la escarpa principal con longitudes entre 2.0 a 15.0 m, aberturas entre 0.01 – 0.06 m (figura 5) y profundidades visibles que varían entre los 0.05 a 0.60 m

Figura 5: Grietas de tracción ubicadas por encima del escarpe principal y con aberturas de 0.06m.

- 9) Se debe realizar un monitoreo visual permanente del deslizamiento y áreas aledañas.
- 10) Con apoyo de especialista acreditado, realizar la evaluación del riesgo (EVAR) de desastres por deslizamiento aplicando la normatividad vigente para determinar las áreas de riesgo y tomar las acciones correspondientes.

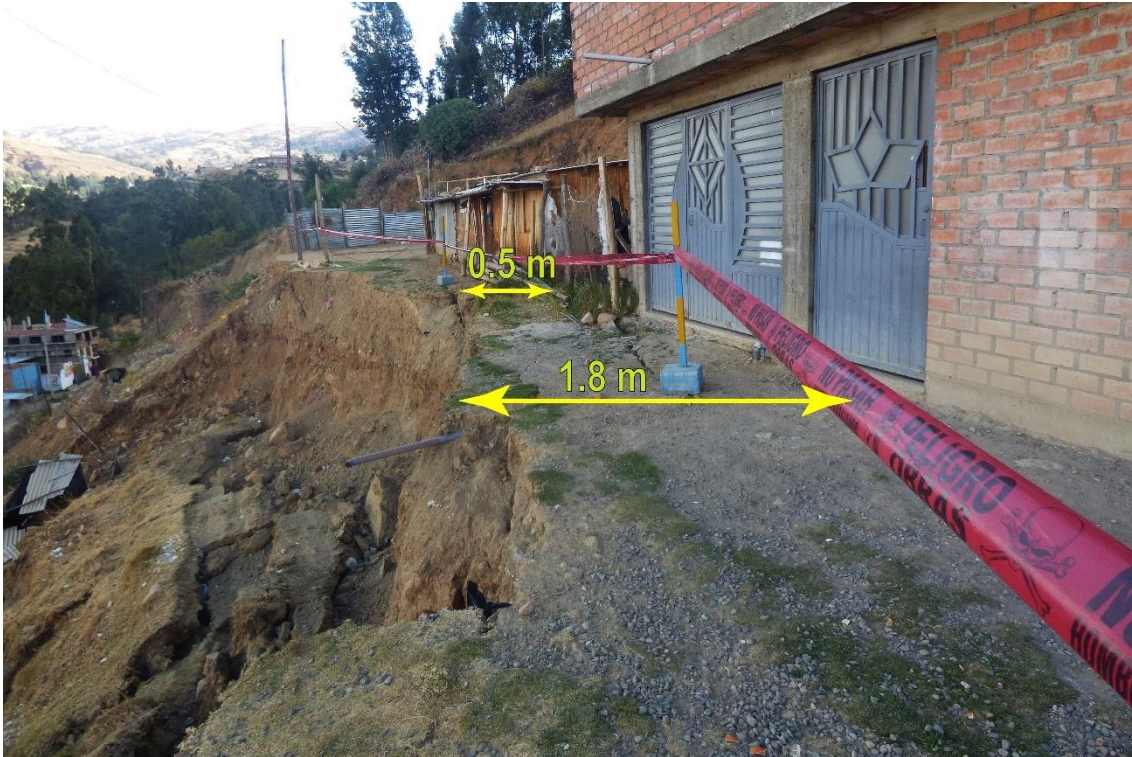
Estas condiciones actuales del terreno son inestables, por lo tanto, las viviendas que se encuentran ubicadas entre 0.5 a 2.0 m (figura 6) del borde de la escarpa principal se encuentran en peligro muy alto; así como las viviendas ubicadas hacia los márgenes del evento principal (2.5 – 6.0 m). Este deslizamiento tiene un avance retrogresivo.

Figura 6: Viviendas ubicadas al borde de la escarpa principal del deslizamiento, las cuales se encuentran entre 0.5 a 1.8 m

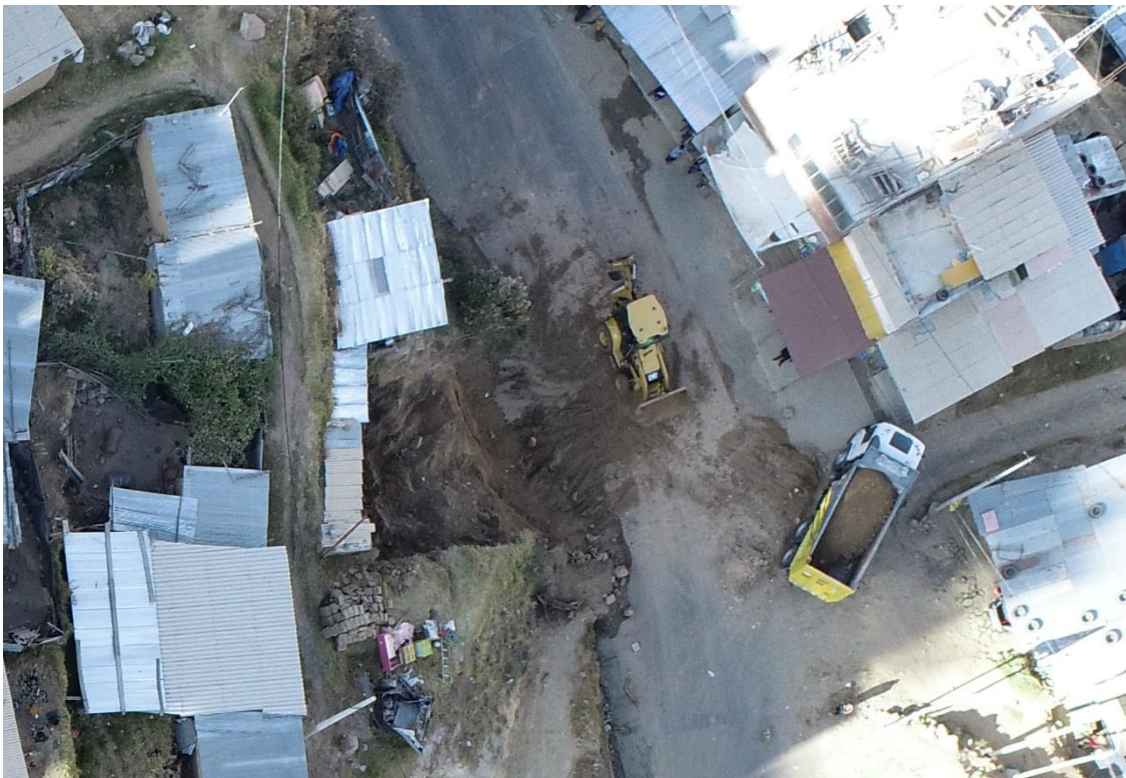
Otra característica muy resaltante del área de estudio, son las constantes modificaciones del terreno, que se ven evidenciadas por los cortes de talud para la construcción de nuevas viviendas y que hasta el momento de la evaluación se seguían realizando (fotografía 5).

Fotografía 5: Cortes de talud con maquinaria (agosto 2022), hacia la margen izquierda del deslizamiento, para la construcción de nuevas viviendas. Estas condiciones inestabilizan la ladera.

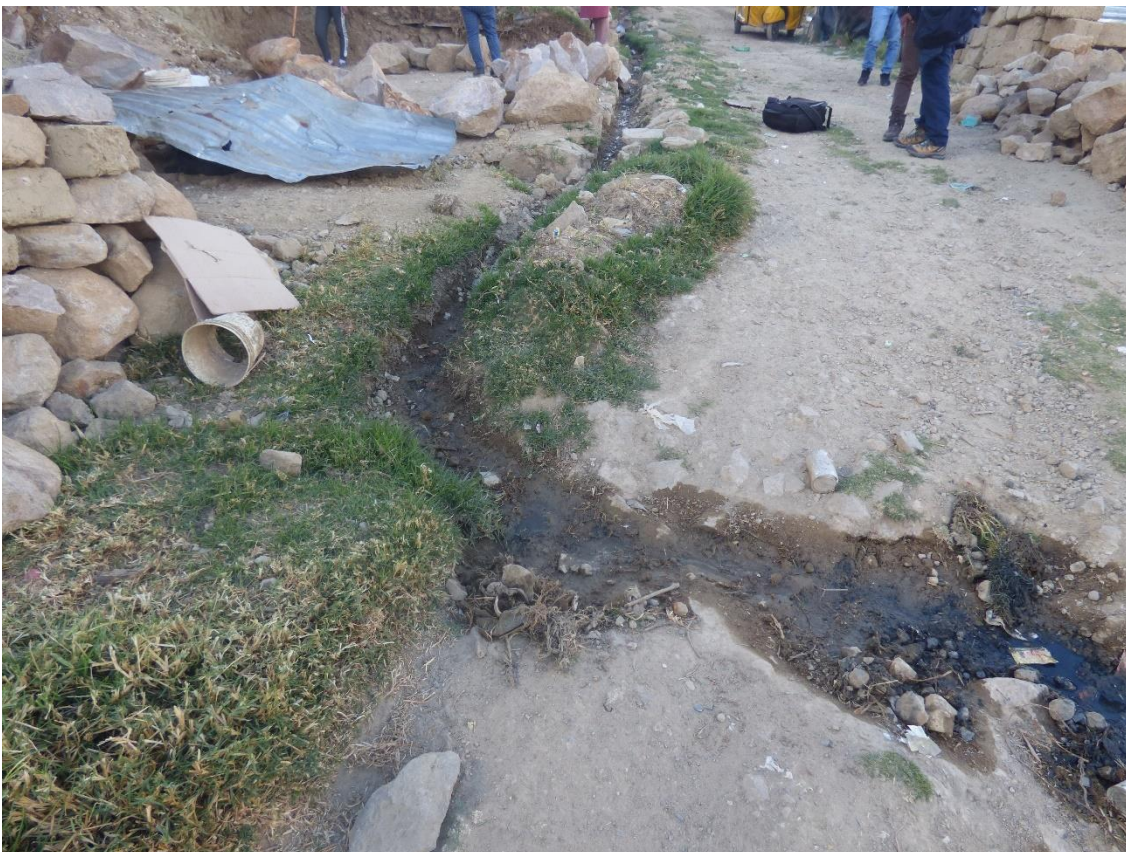
Fotografía 6: Canales de regadío sin revestir, que sobresaturan el terreno.
