**Informe Técnico N° A7386**

# EVALUACIÓN DEL PELIGRO GEOHIDROLÓGICO POR INUNDACIÓN Y EROSIÓN FLUVIAL EN LA LOCALIDAD DE CHIMIN

Departamento Cajamarca  
Provincia Cajabamba  
Distrito Cachachi

MAYO  
2023

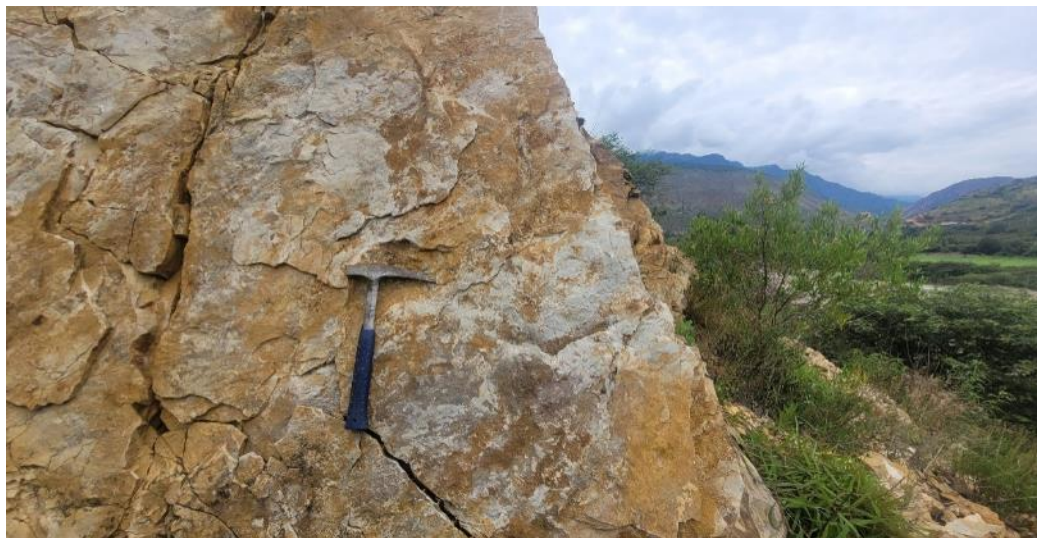
Esta unidad descansa de forma concordante con la Formación Farrat, está constituida por grandes bancos de areniscas con mayor contenido de cuarzo, intercalados con algunos estrados de limolitas; en la zona se presentan en macizos medianamente fracturados y moderadamente meteorizados (fotografía 1).

**Fotografía 1.** Macizo rocoso de areniscas de la Formación Farrat en la zona evaluada.  
**Ubicación:** E: 810874, N: 9166283, Z: 2096.

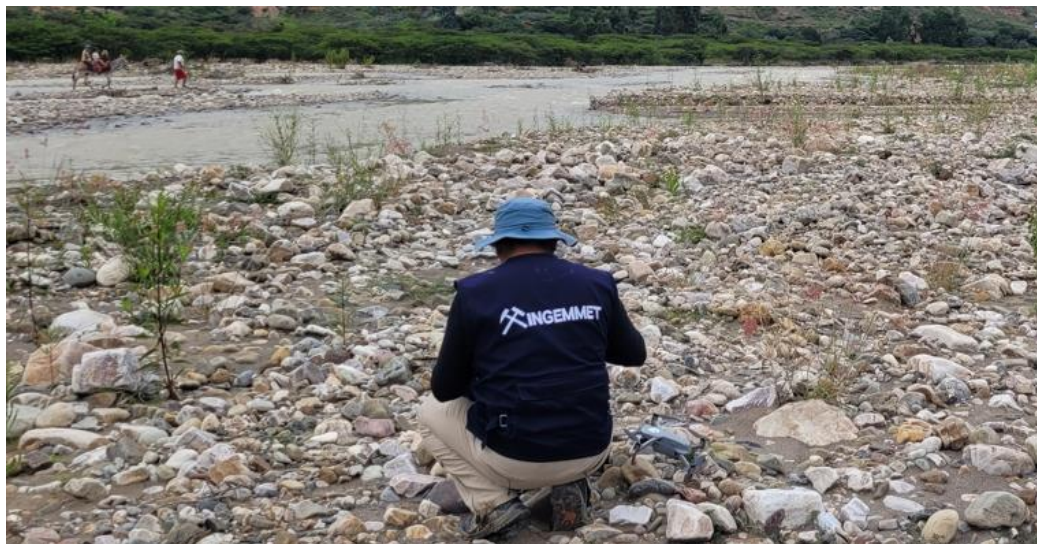
Corresponde a depósitos de bloques (20%), cantos (15%), gravas (35%), gránulos (15%), arenas (10%), limos y arcillas (5%), transportados por corrientes de ríos y quebradas y que son acumulados en los terrenos con pendiente de llana a suaves (fotografía 2).

**Fotografía 2.** Vista del cauce del río Chimín, lugar de acumulación periódica de depósitos fluviales.

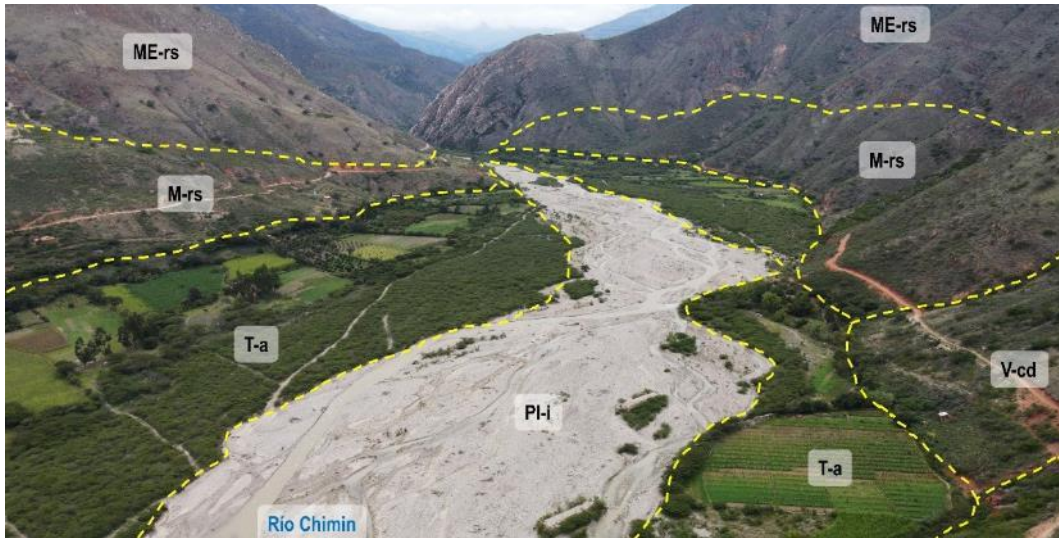
De acuerdo a su origen, se distinguen geoformas tanto de carácter tectónico degradacional y erosional (montaña en roca sedimentaria: M-rs y montaña estructural en roca sedimentaria: ME-rs), como de carácter deposicional y agradacional (vertiente coluvio deluvial: V-cd; terraza aluvial: T-a y llanura o planicie inundable: PI-l); se grafican en la figura 6 y en el Mapa 3.

Figura 6. Geoformas de la localidad Chimin.

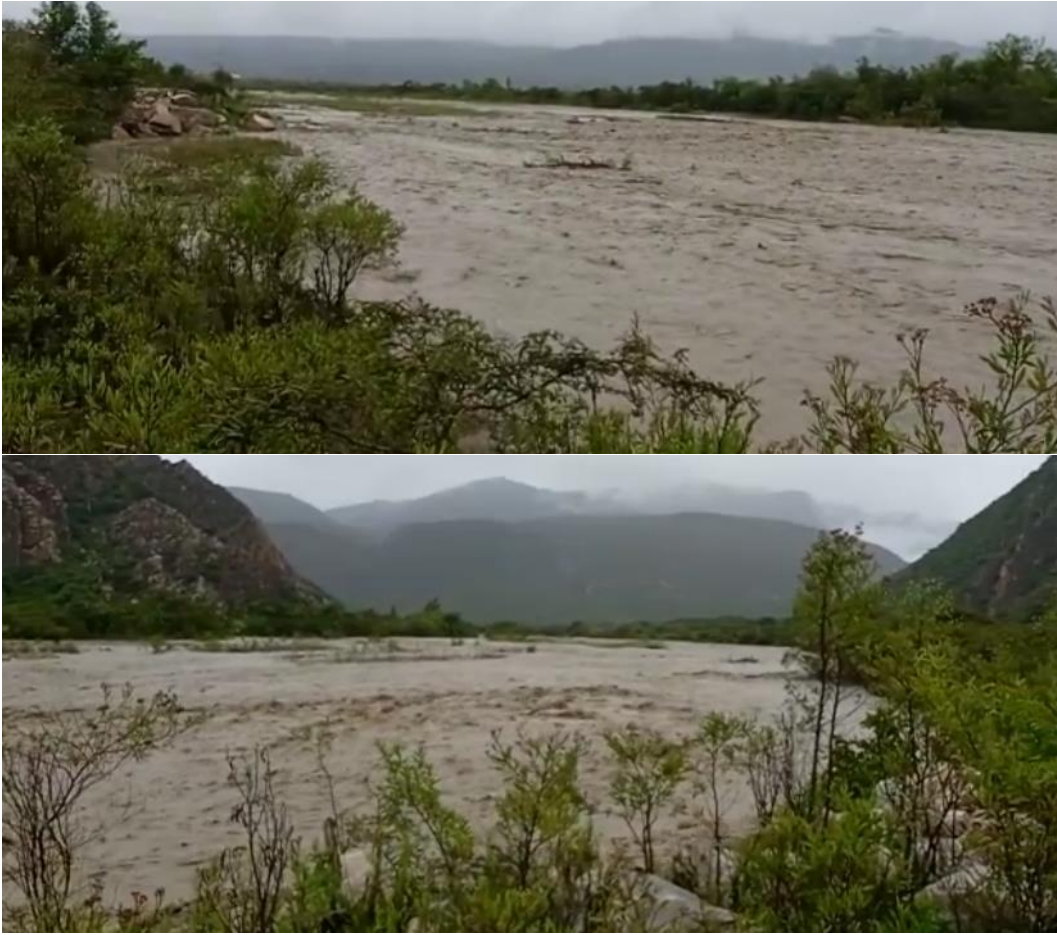
**Fotografía 3.** Caudal del río Chimin a mediados del mes de marzo del 2023: vista al suroeste (arriba) y al noreste (abajo). **Fuente:** Autoridades locales de la localidad de Chimin.

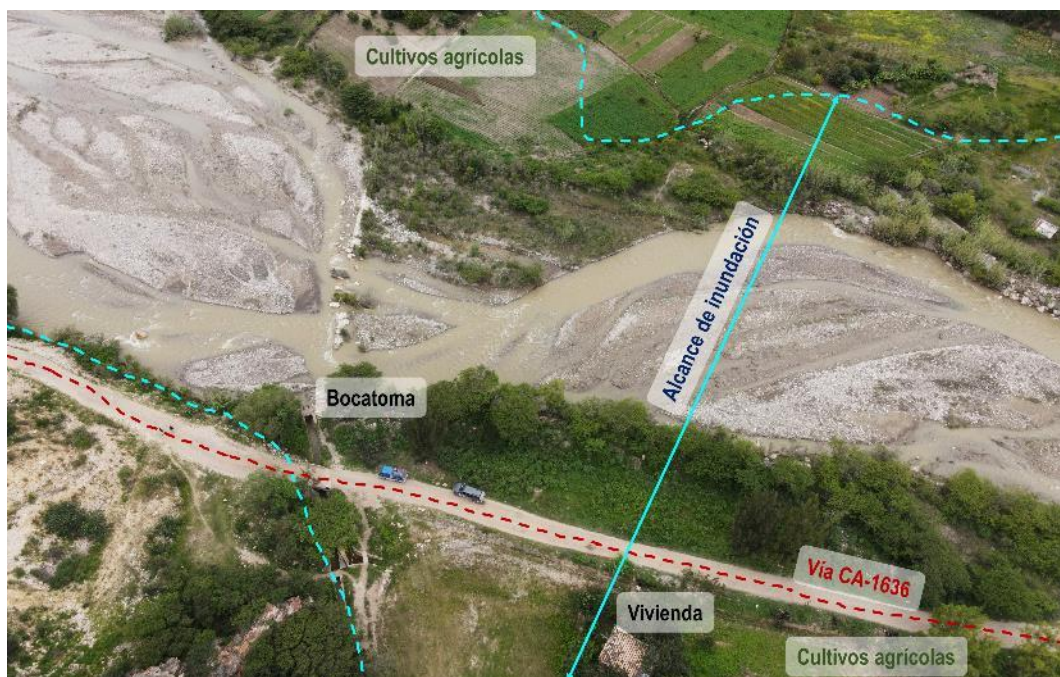
**Figura 13.** Lugar del perfil B-B', donde se aprecia a la vía vecinal CA-1636, una vivienda, una bocatoma y cultivos susceptibles a inundación fluvial. **Ubicación:** E: 810811, N: 9166306.

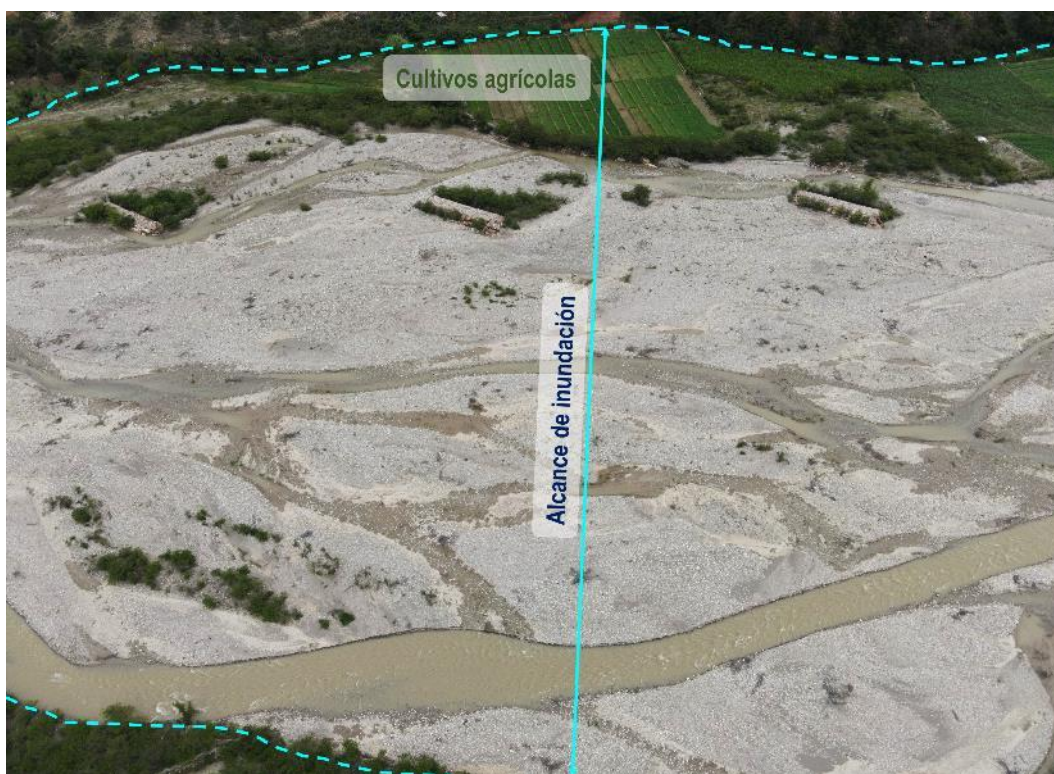
**Figura 15.** Lugar del perfil D-D', donde se aprecian cultivos susceptibles a inundación fluvial. **Ubicación:** E: 809474, N: 9166025.

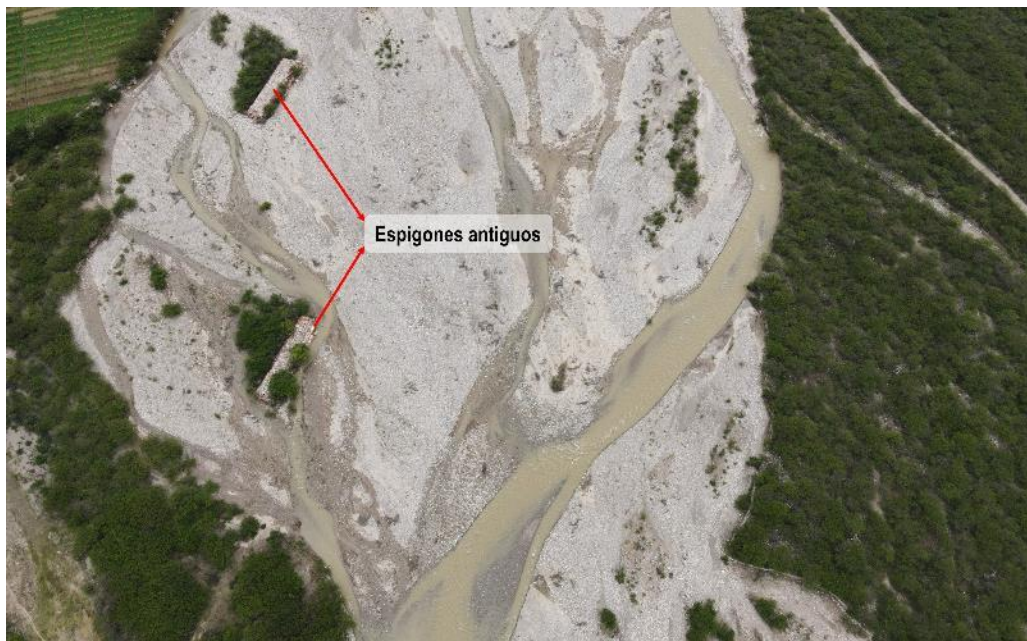
En la figura 17 se muestran espigones que actualmente han sido circundados por el cauce del río Chimín, por lo que no cumplen su función de contención de avenidas en lluvias extremas.

**Figura 17.** Espigones antiguos que actualmente se ubican dentro del cauce del río Chimín y ya no cumplen su función de contención de avenidas. **Ubicación:** E: 809447, N: 9166115.
