Informe Técnico N° A7385

EVALUACIÓN DE PELIGROS GEOLÓGICOS POR MOVIMIENTOS EN MASA EN EL TRAMO CARPAMAYO - MESCAY (CERRO ÑAUPADERRUMBE)

Departamento Cusco
Provincia Urubamba
Distrito Ollantaytambo

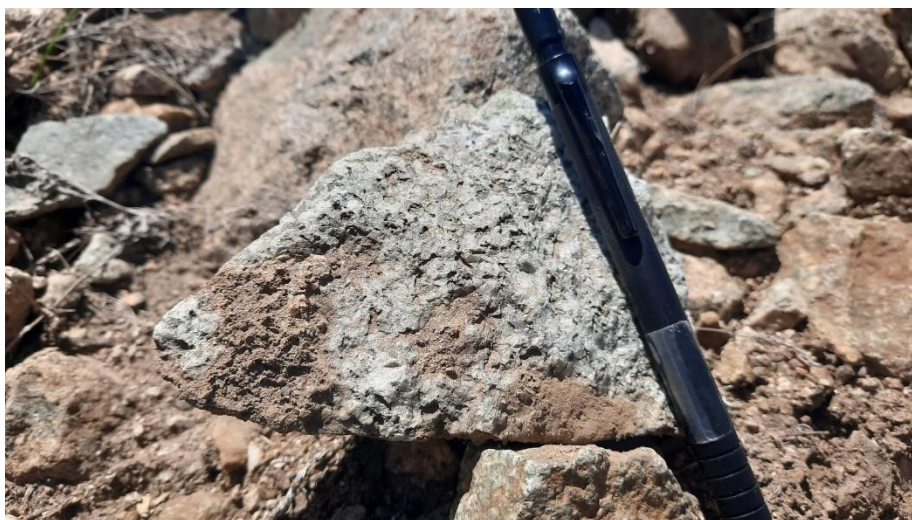
El batolito de Machupicchu aflora ampliamente en el área de estudio, es un enorme cuerpo intrusivo que representa el cerro Ñaupaderrumbe. Litológicamente está constituido por granitos (fotografía 1), el macizo muestra fracturamiento amplio que condiciona el desprendimiento de bloques de rocas con diámetros de 0.2 m a 4.5 m, sobre una pendiente abrupta (fotografía 2). Además, se encuentra ligeramente meteorizada, sobre todo entre las discontinuidades y/o fracturas.

Fotografía 1. Bloque de granito al pie del cerro Ñaupaderrumbe

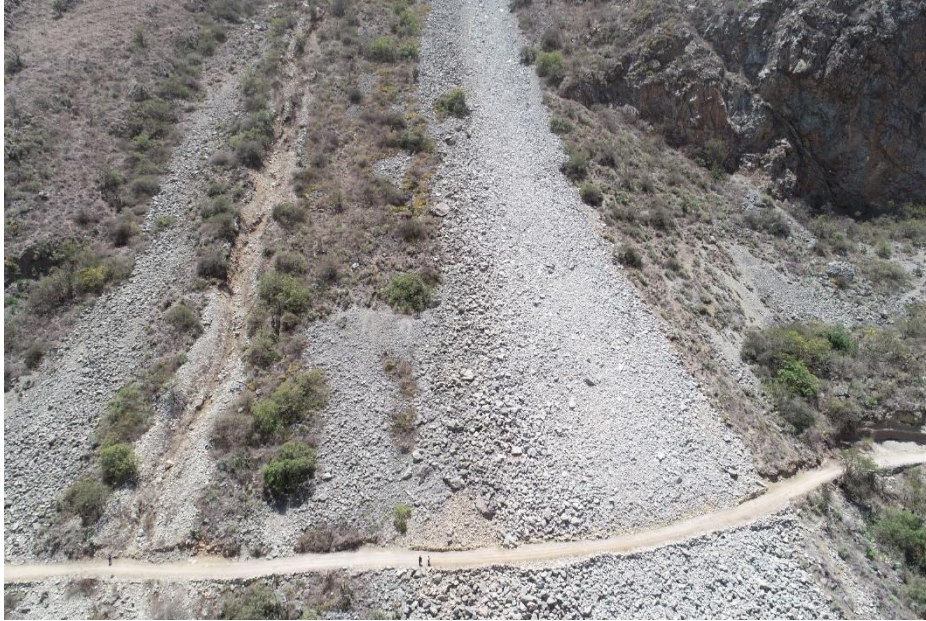
En la zona de estudio los principales agentes formadores de estos depósitos coluviales son: meteorización, la gravedad, movimientos sísmicos, movimientos en masa (caída de rocas y avalanchas) (fotografía 2)

Fotografía 2. Vista de depósitos coluviales generados por avalancha de rocas sobre una pendiente abrupta, en el flanco izquierdo del río Urubamba.

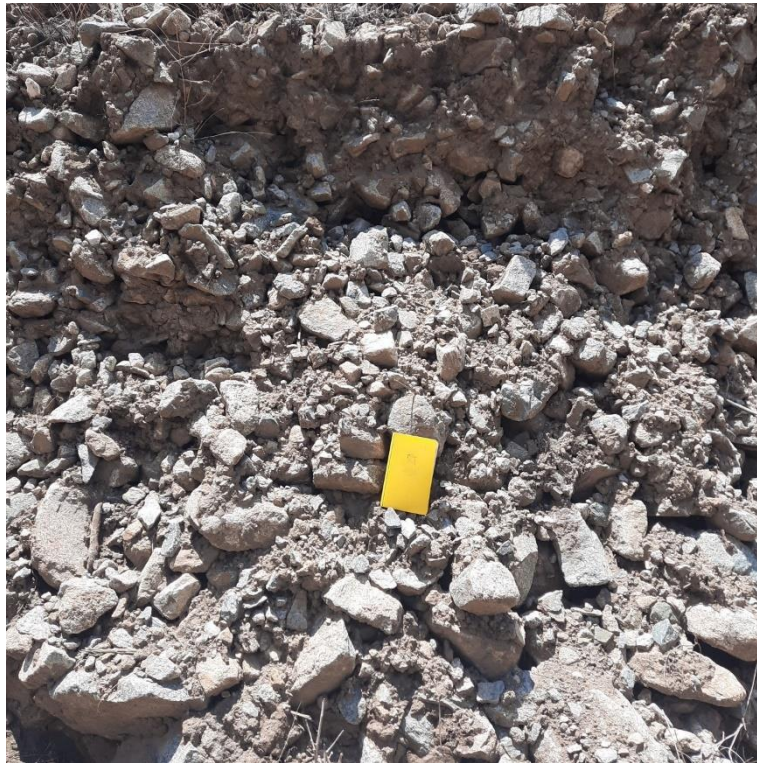
Formados por bloques rocosos heterométricos pequeños a medianos de 0.2 a 0.5 m (80%) envueltos en capas de suelo fino y/o arcillas arenosas (20%). Se deposita y cubre algunos sectores de las laderas de cerro Ñaupaderrumbe (fotografía 3). Estos depósitos han sido removidos por la escorrentía formada por precipitaciones pluviales (lluvia y granizo), la cual no se encuentra encauzada o ha sido transportada por torrentes de corto recorrido (Vilchez M. et al. 2020).

Fotografía 3. Vista de depósitos coluvio deluviales en el cerro Ñaupaderrumbe

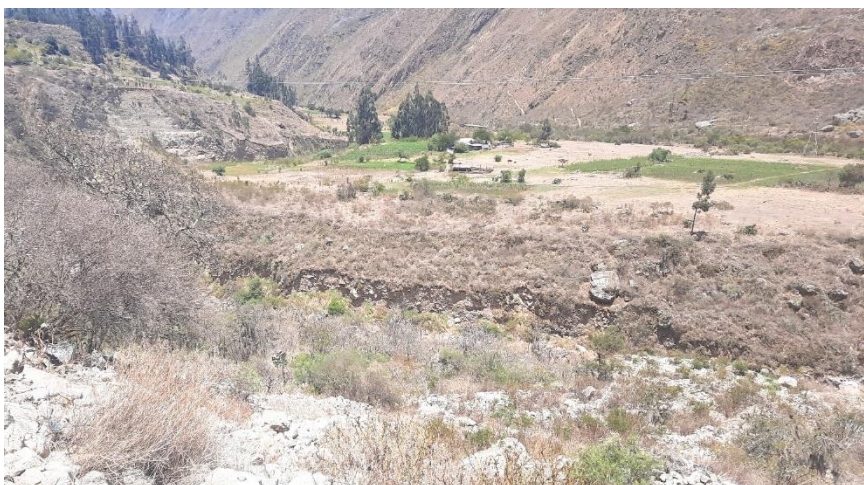
Está conformado por niveles de terrazas altas adyacentes al valle principal del río Urubamba (Fotografía 4).

Está compuesto por una mezcla de fragmentos heterométricos y heterogéneos (bolones, cantos, gravas, arenas, etc.), redondeados a subredondeados, transportados por la corriente de los ríos a grandes distancias. Además, conforman terrazas y abanicos aluviales extensos. Tienen regular a buena selección y se presentan estratos diferenciados que evidencian la actividad dinámica fluvial (Vilchez M. et al. 2020).

Fotografía 4. Terrazas altas a ambos flancos del río Urubamba

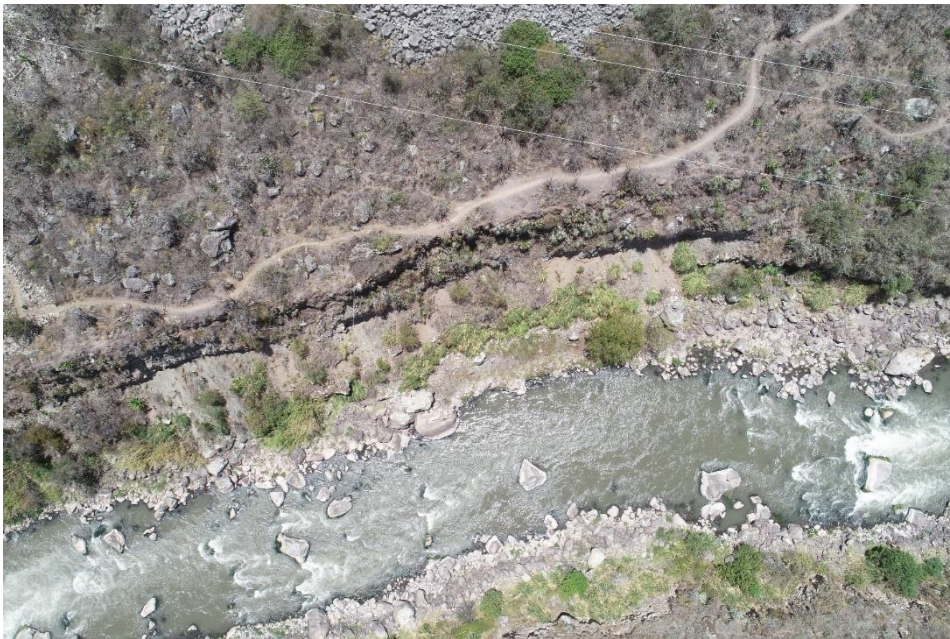
Constituyen los materiales del lecho de ríos o quebradas y terrazas bajas del río Urubamba. Son depósitos heterométricos constituidos por bolones, cantos y gravas subredondeadas en matriz arenosa o limosa, mezcla de lentes arenosos y areno-limosos. Son transportados por la corriente de los ríos a grandes distancias.

Son depósitos inconsolidados a poco consolidado removibles por el curso actual del río y ubicados en su llanura de inundación, fácilmente removibles, cuya permeabilidad es alta (Fotografía 5).

Fotografía 5. Depósitos fluviales en las márgenes y curso del río Urubamba

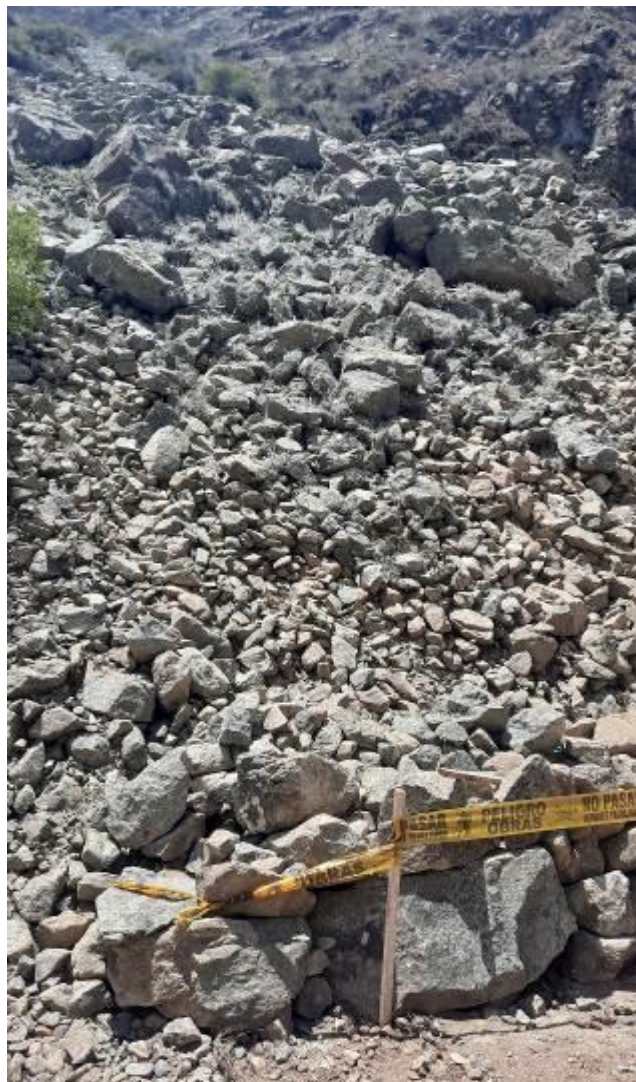
Esta subunidad está representada derrumbes antiguos sobre los cuales se ascientan flujos de detritos y avalanchas de rocas, distribuidas sobre una pendiente abrupta, con bloques sin cohesión (Fotografía 7).

Fotografía 7. Vista de vertiente coluvial de detritos, representada por una avalancha de rocas

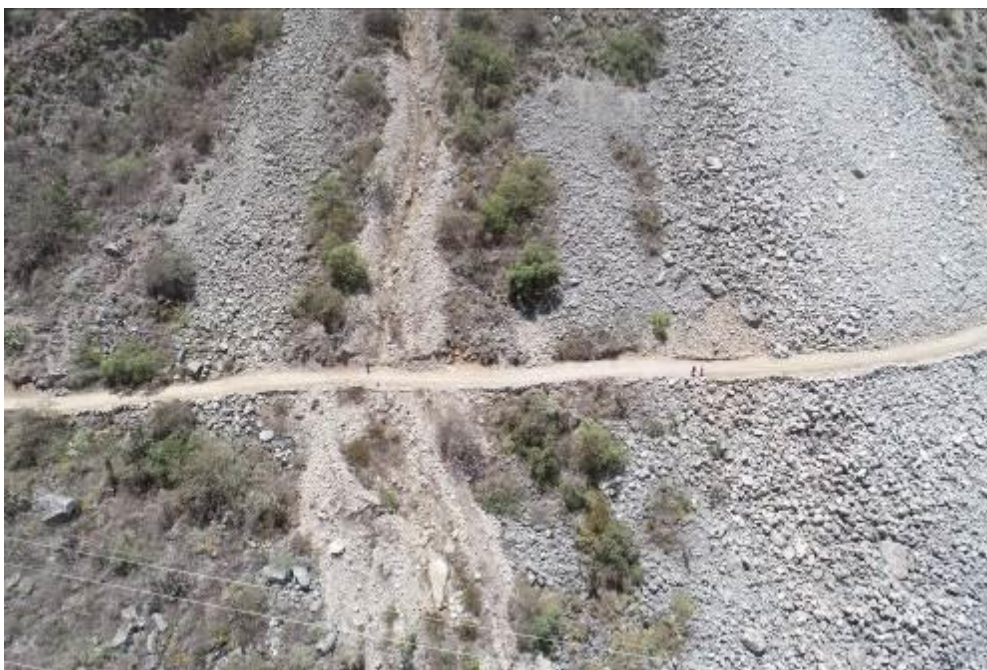
Esta subunidad está representada por flujos de detritos y avalanchas antiguas y recientes (fotografía 8), distribuidas sobre una geoforma de quebrada antigua. Los principales agentes formadores son los procesos de erosión de suelos: la gravedad, precipitaciones normales y/o excepcionales y el viento.

Fotografía 8. Vista de vertiente coluvio deluvial, se observa flujo de detritos

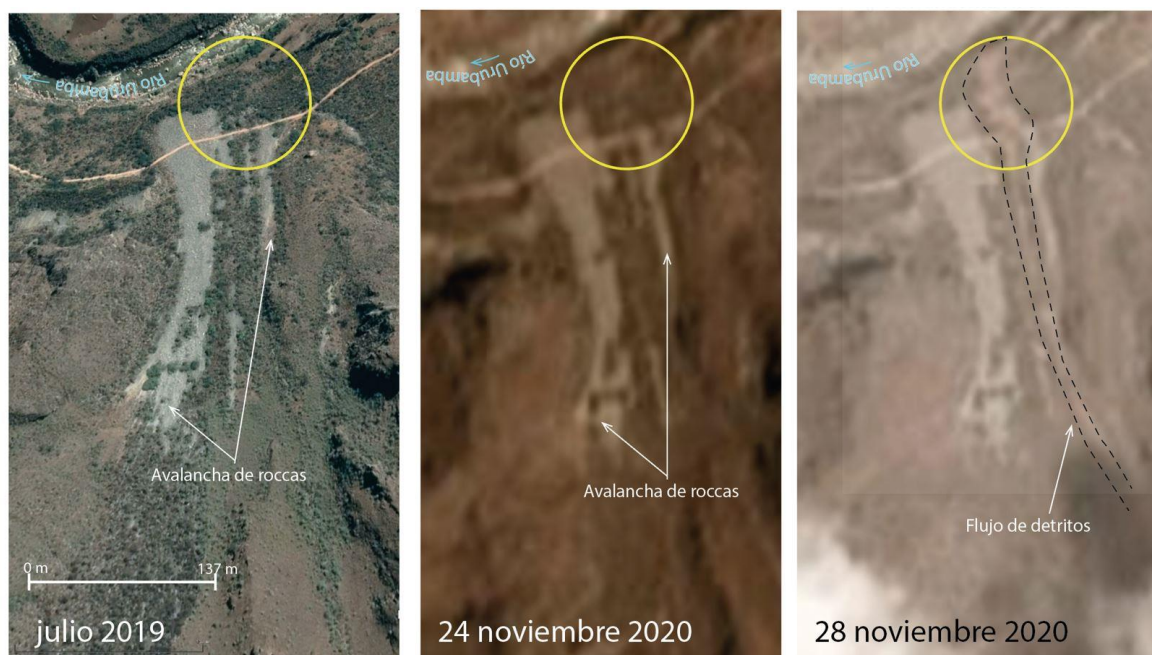
A solo 40 m del flanco derecho de la avalancha de rocas se observa un flujo de detritos de longitud 610 m y ancho promedio de 9 m (Figura 5C).

Según imágenes y registros antecedentes, la avalancha de rocas ya existía antes de julio de 2005 y el flujo de detritos fue detonado entre el 25 y 28 de noviembre de 2020, observándose también evidencias de canales delgados (Figura 5A y 5B). Estos últimos, afectaron el camino Inka Piscacucho a Machupicchu.

Figura 5. Vista multitemporal de la zona de estudio entre julio 2019 y noviembre 2020.

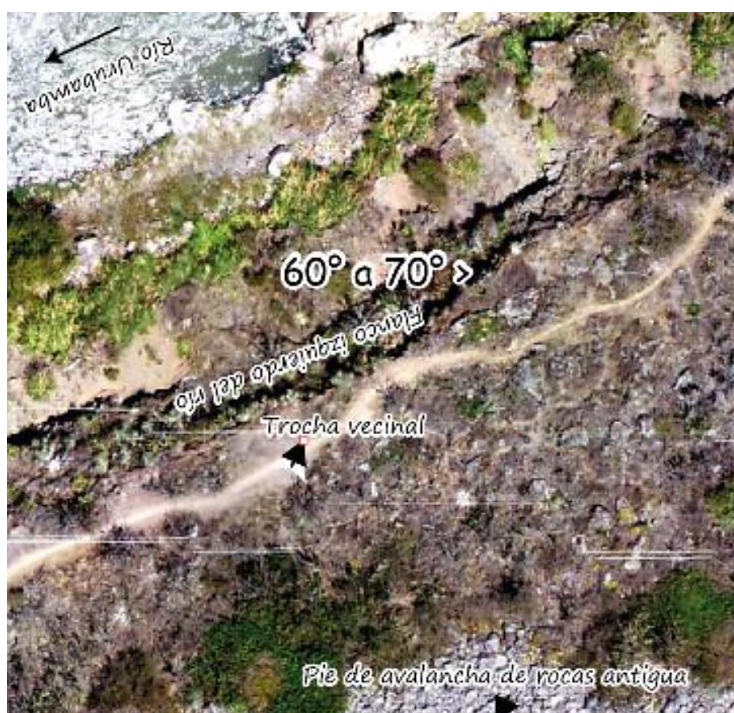
Figura 10. Trocha vecinal a pocos metros del flanco izquierdo del río Urubamba

Es importante mencionar también que la trocha vecinal usada alternativamente por los pobladores se encuentra a solo 1.5 m del flanco izquierdo del río Urubamba (60° a 70°) (figura 10). En temporada de lluvia excepcional el agua pluvial puede erosionar el flanco izquierdo o el río puede cargarse al punto de socavar su flanco izquierdo. En cualquiera de los casos, la trocha vecinal puede ser destruida en temporada de lluvias excepcionales.

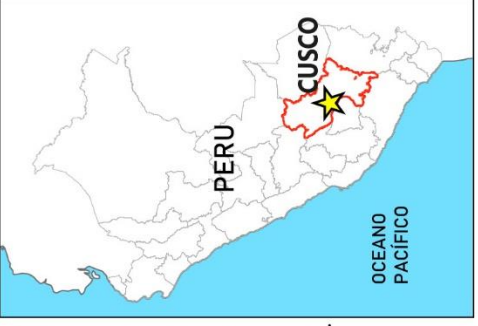
LEYENDA	
Movimientos en Masa: Tipo Flujo	
	Flujo de detritos
	Avalancha de rocas activa
	Avalancha antigua reactivada
	Avalancha antigua
Movimientos en Masa: Tipo Caída	
	Derrumbes
