INFORME TECNICO
Geología Ambiental

**GEOLOGÍA, GEODINAMICA Y PELIGROS EN LA QUEBRADA
RUNTUMAYO (CUSCO): AVALANCHA Y ALUVION
DEL 12 DE OCTUBRE DEL 2005**

CONVENIO INGEMMET - UNSAAC

LIMA - Perú
Diciembre - 2005

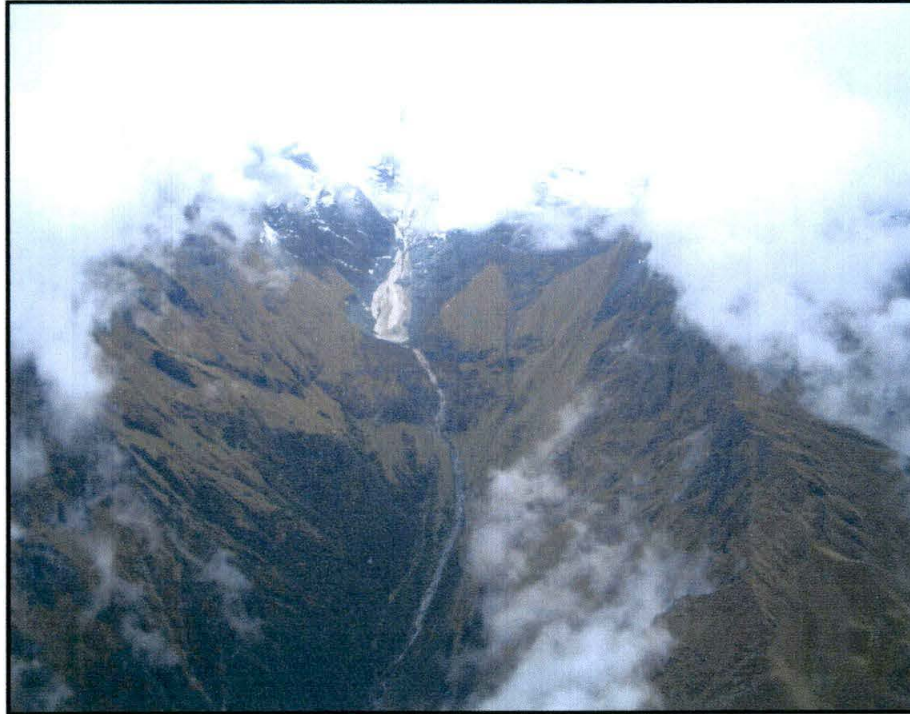
Foto 1: Vista aérea del Nevado Verónica mostrando la quebrada Runtumayo

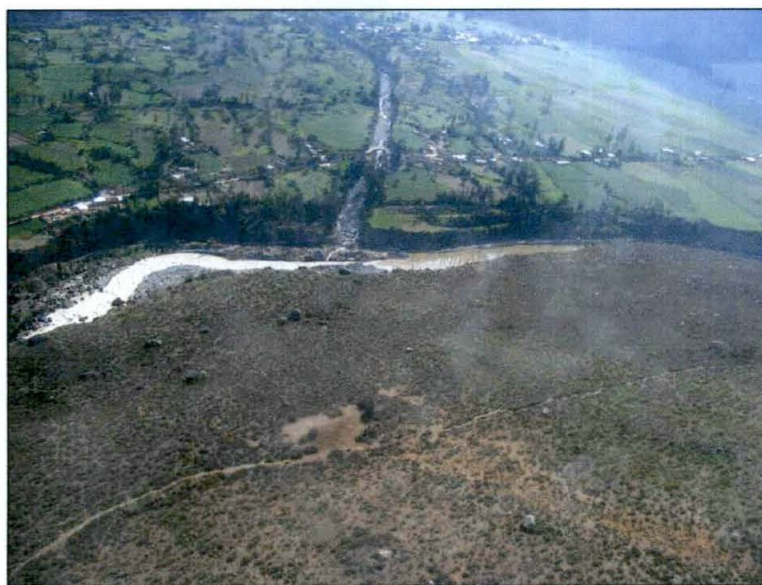
Foto 3: Vista aérea mostrando la desembocadura de la Quebrada Runtumayo en el Vilcanota. Además se aprecia el cono aluvial con agricultura.

En la desembocadura del Runtumayo al Vilcanota se ha formado un cono o abanico aluvial típico producto de varios flujos aluviónicos desde épocas históricas antiguas. Está compuesto por gravas y grandes bloques de roca en una matriz limo arcillosa. Es posible que muchos aluviones que formaron el cono estuvieron relacionados con aludes. La altura del cono va desde 3000 a 2930 msnm y tiene un relieve algo plano con poca pendiente. Es sobre este cono que se sitúan las comunidades Palomar y Tiaparo que aprovechan esta morfología casi plana para desarrollar labores de agricultura y ganadería (Foto 3).

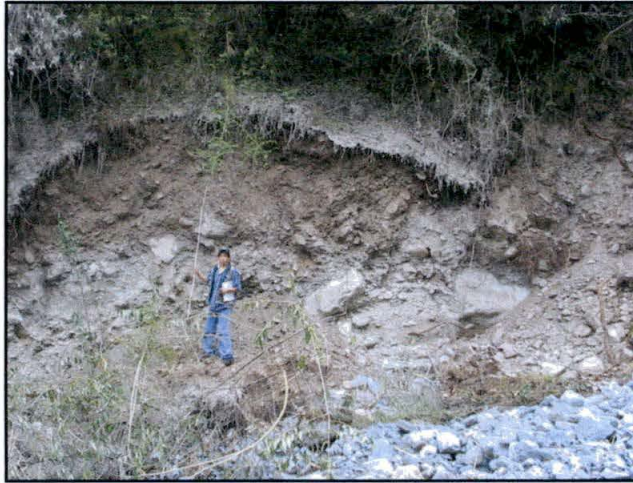
Foto 5. Margen derecha de la quebrada Runtumayo mostrando los depósitos aluviales AL1.

El más antiguo y el principal, ocupa la mayor superficie, de aproximadamente 2 x 1.2 km. El espesor observado en ambos márgenes de la quebrada Runtumayo es de 6 a 10 metros. Está compuesto por bloques de rocas y clastos en una matriz areno limo-arcillosa. Los bloques llegan a diámetros de 4 a 5 metros, mientras que los clastos tienen promedio de 10 a 20 centímetros en una matriz más fina de 2 cm y finos (Foto 5).

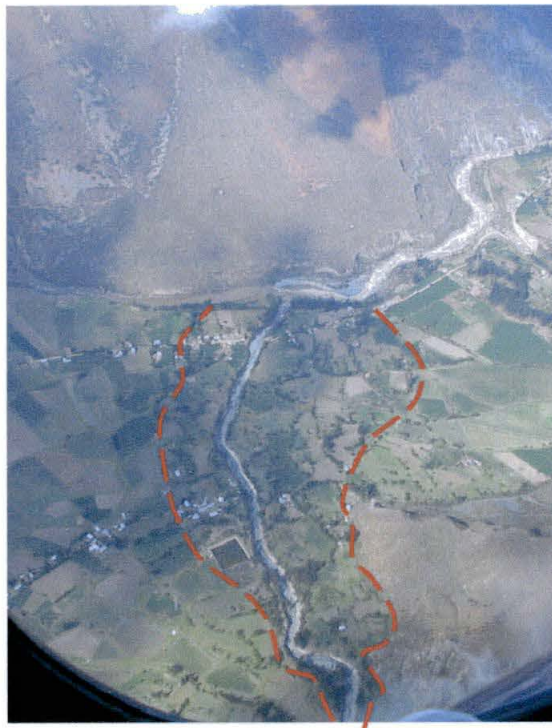
Foto 6. Límite de influencia del aluvión AL2.

Las fotos aéreas nos muestran un cono aluvial AL2, posterior y sobre AL1 que en realidad corresponde al desborde de un aluvión que no soportó el canal natural de la quebrada Runtumayo. En superficie se aprecia bloques de rocas y efectos de flujos de lodo poco importantes que siguió sobre parte de la superficie de AL1 (Foto 6). La agricultura ha borrado parcialmente las evidencias.

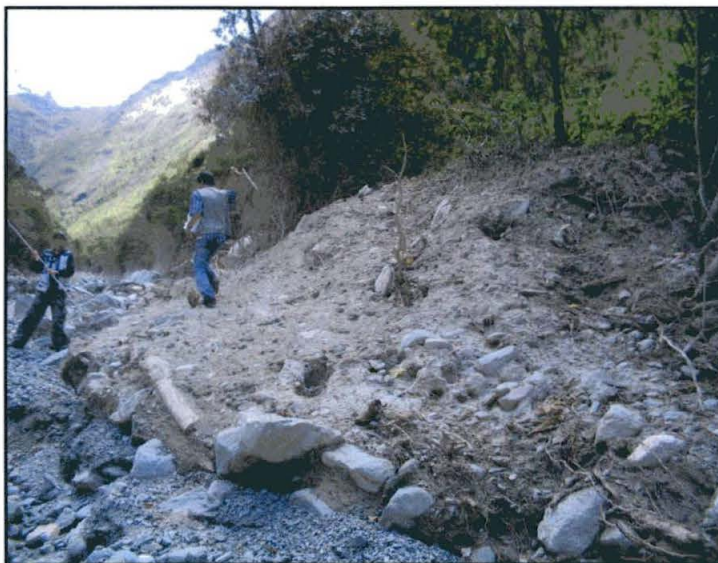
Foto 7: Deposito aluvial AL3, mostrando en su masa bloques, clastos y resto de un tronco

Depósitos de aluviones que denominamos AL3 por ser más reciente a AL1 y AL2, se evidencian claramente entre 3100 y 3200 msnm y en el cauce de la quebrada. Su espesor es de 1 a 2 metros con clastos máximos de 15 cm en una matriz limo-arcillosa roja que predomina. Restos de troncos se conservan en la masa aluvial (Foto 7) por lo

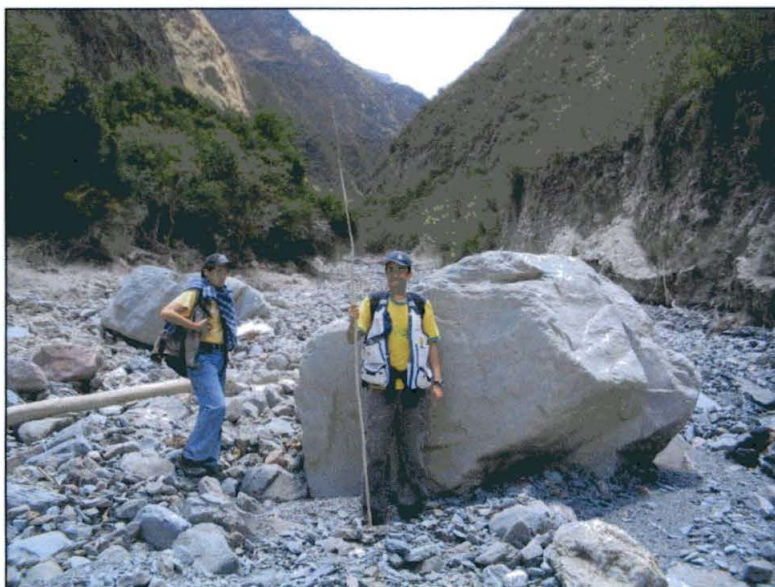
Foto 8: Material transportado y depositado por el último aluvión del 12 de octubre del 2005

Son los productos del aluvión del 12 de Octubre del 2005. Está caracterizado por clastos de tamaño promedio de 20 cm de cuarcitas, esquistos e intrusivos, en una matriz limo-areno-arcillosa. Los bloques tienen diámetros máximos promedio a los 2 metros (Foto 8).

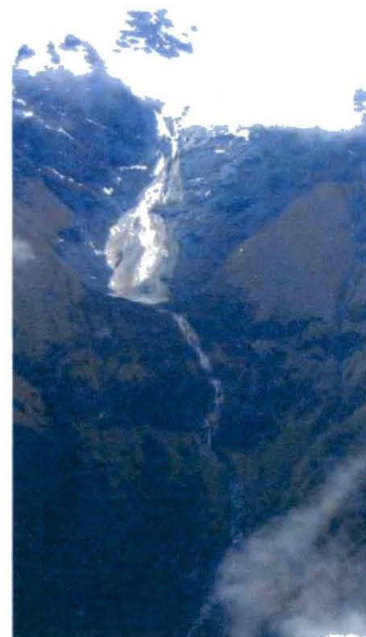
Foto 9: Vista aérea mostrando la zona de arranque del alud del 12 de octubre del 2005

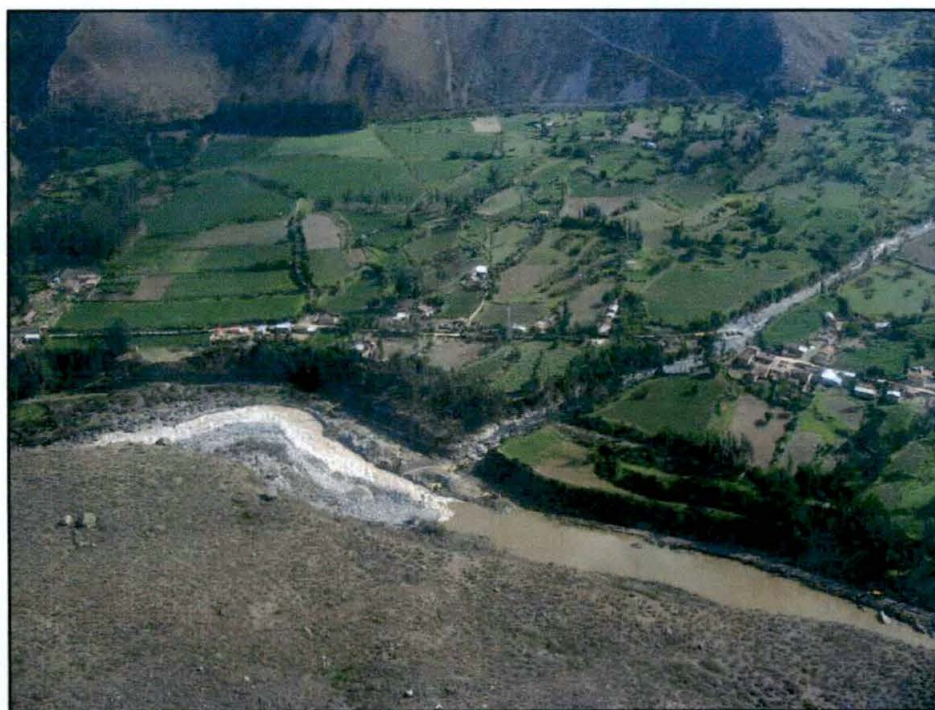
Foto 10: Vista aérea de la desembocadura de la Quebrada Runtumayo, mostrando la zona de represamiento en el río Vilcanota

La **Zona de Depósito** es el área donde la desaceleración es rápida, el flujo se deposita y se detiene. En este caso es el río Vilcanota donde el alud transformado en flujo de detritos (aluvión o huayco) se desaceleró por la poca pendiente y se depositó en el río Vilcanota originando un represamiento o embalse parcial de las aguas de este río (Foto 10). El dique de represamiento tiene las medidas aproximadas siguientes: altura de 6 metros, ancho de 40 metros y una longitud de 200 metros, lo que hace un aproximado de 48,000 m³ de material depositado.

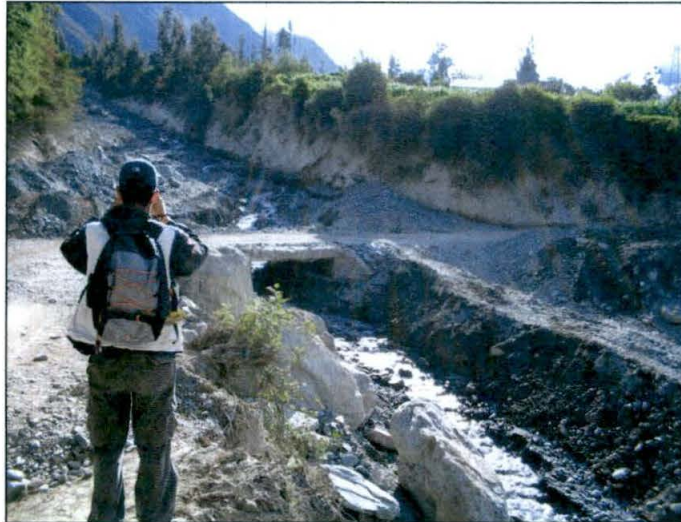
Foto 11: Puente carrozable que cruza la quebrada Runtumayo, con daños de erosión y cubrimiento por material aluviónico del 12 de octubre del 2005.

Los daños que provocó el alud y los aluviones asociados, fueron la erosión y cubrimiento de la línea férrea Ollantaytambo-Machupicchu en un tramo de 200 metros, erosión y cubrimiento del puente carrozable Ollantaytambo-Piscacucho (Foto 11), la destrucción con caída de los pilares del puente peatonal Tiaparo-Palomar (Foto 12), así como la erosión y destrucción de las obras de captación de aguas para las comunidades Palomar y Tiaparo ubicadas en la margen izquierda y derecha del río Runtumayo respectivamente (Foto 13). También fueron afectados plantaciones de árboles de eucalipto de las terrazas más bajas o bordes del río (Foto 14). El desborde del aluvión afectó unos pocos terrenos de cultivo; pero sin embargo, algunos bordes de la quebrada Runtumayo fueron erosionados y se destruyeron otros terrenos de cultivo.

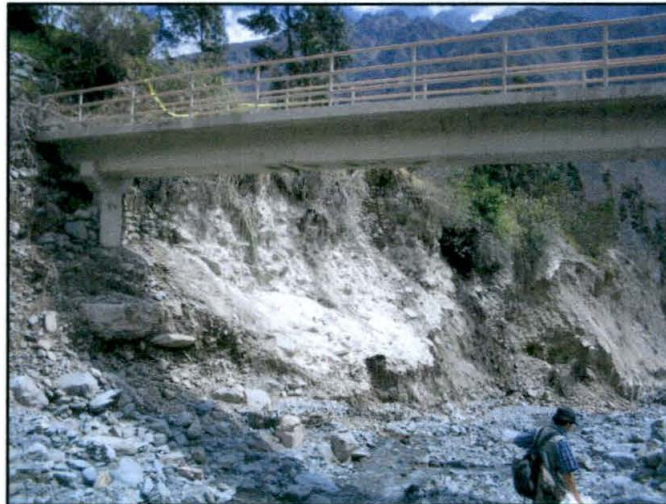
Foto 12: Puente peatonal Tiaparo-Palomar inhabilitado debido a la destrucción de sus pilares.

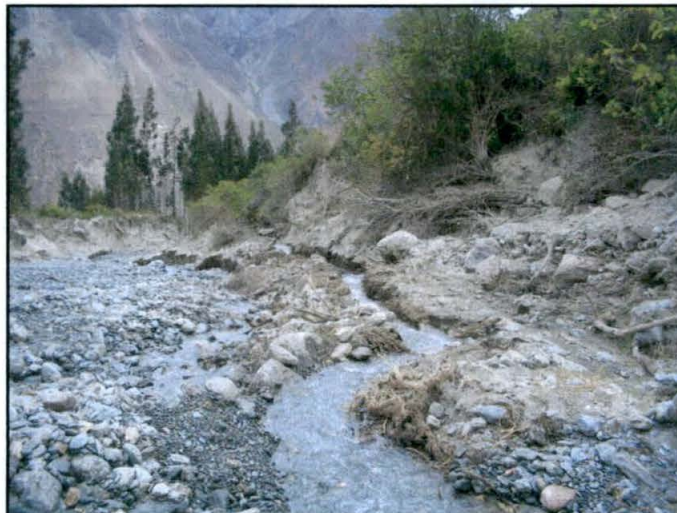
Foto 13: Margen derecha del río Runtumayo mostrando canales provisionales ya que las obras de captación fueron destruidas.

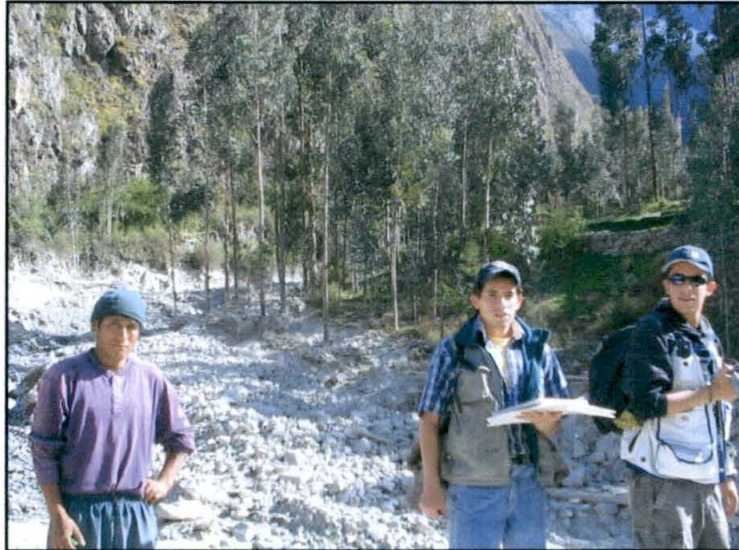
Foto 14: Margen izquierda de la Quebrada Runtumayo, se observa plantaciones de eucaliptos, algunos fueron destruidos.

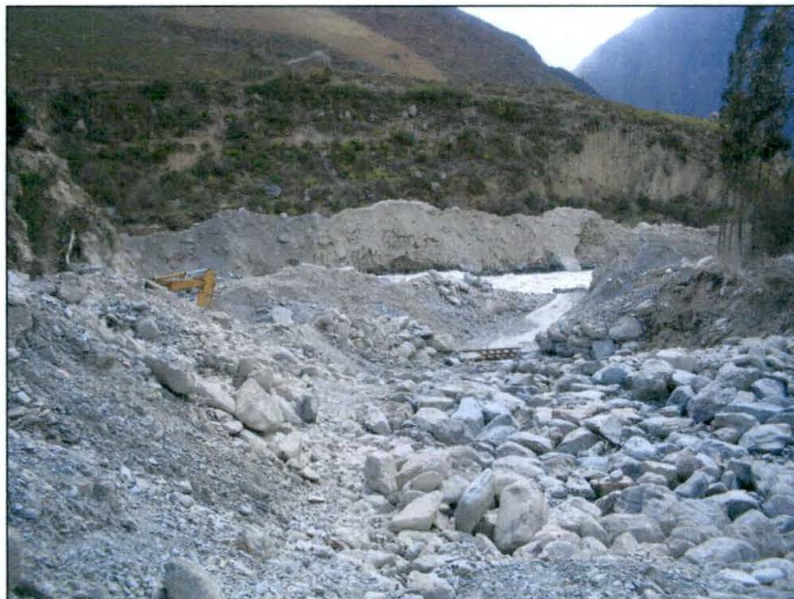
Foto 15: Vista parcial del represamiento parcial del río Vilcanota por efecto del aluvión del 12 de octubre del 2005 y que destruyó además parte de la línea férrea Cusco-Machu Picchu.1

Otro problema mayor fue el represamiento parcial del río Vilcanota, por efecto del flujo aluviónico (Foto 15). Este represamiento provocó la inundación de la línea férrea hasta una altura de 1.50 metros y un espejo longitudinal de aproximadamente 400 metros y un ancho de 50 metros. Este represamiento parcial necesitó de 3 días para ser desembalsado con ayuda de maquinaria pesada que re-encauzó el río Vilcanota, a su cauce normal evitando la erosión lateral, particularmente de su margen izquierda.

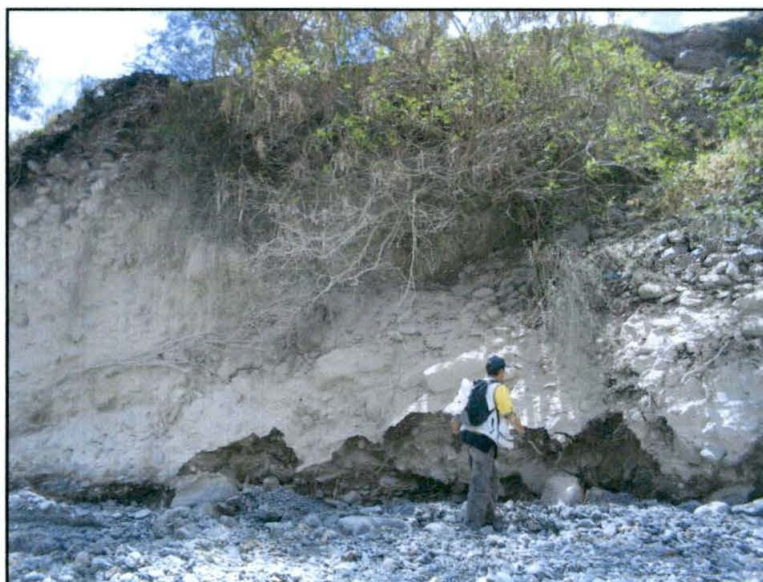
Foto 16: Manchas de lodo que son los rastros del aluvión del 12 de octubre del 2005 (Márgenes del río Runtumayo)

El flujo aluviónico, en la zona del cono aluvial, alcanzó alturas dentro del cauce de 4 a 5 (Foto 16) metros, en la margen izquierda, mientras que en la margen derecha llegó inclusive hasta los 6 metros donde encontró muros naturales transversales que amortiguaron la velocidad de los flujos. La erosión en algunos lugares fue de 3 a 4 metros, pero que en general los flujos aluviónicos se adaptaron a la sección actual de la quebrada Runtumayo (Foto 17). El aluvión llegó al río Vilcanota donde represó parcialmente las aguas, produciendo una erosión lateral incipiente que fue evitado con el desembalse artificial.

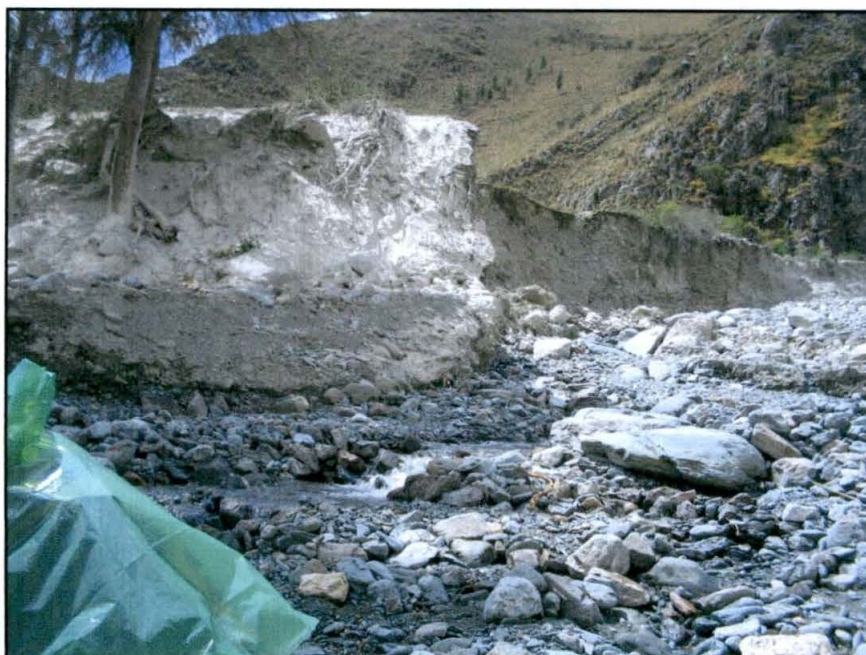
Foto 17: Margen derecha de la Quebrada Runtumayo, se observa la erosión así como la altura y desborde de los flujos del aluvión

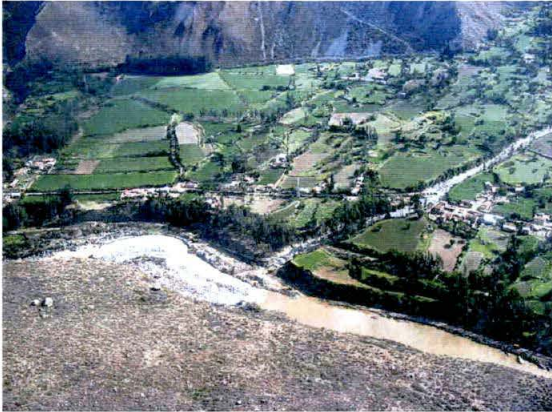
Foto1.
Zona de represamiento en el río
Vilcanota. Tirantes de flujo de hasta
5 metros.

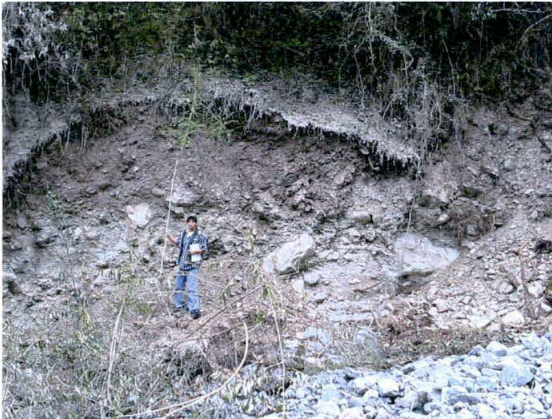
Foto2.
Se muestra desbordes de flujos de
lodo en la margen derecha del río
Runtumayo provocados por el
aluvión del 12 de octubre del 2005.
Estas alturas alcanzan los 4 metros

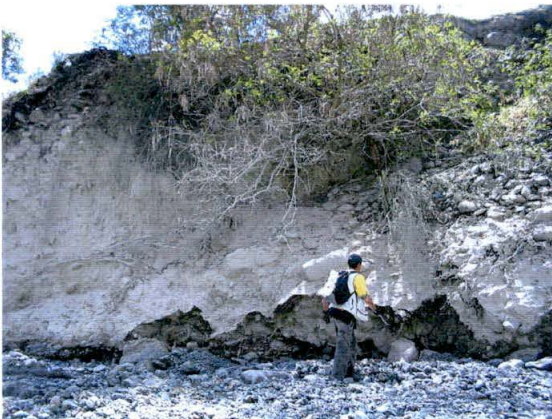
Foto3.
En las márgenes del río Runtumayo
se observan manchas blancas de
lodo que son los rastros del aluvión
del 12 de octubre del 2005. Se
alcanzan alturas de 7 metros
aproximadamente

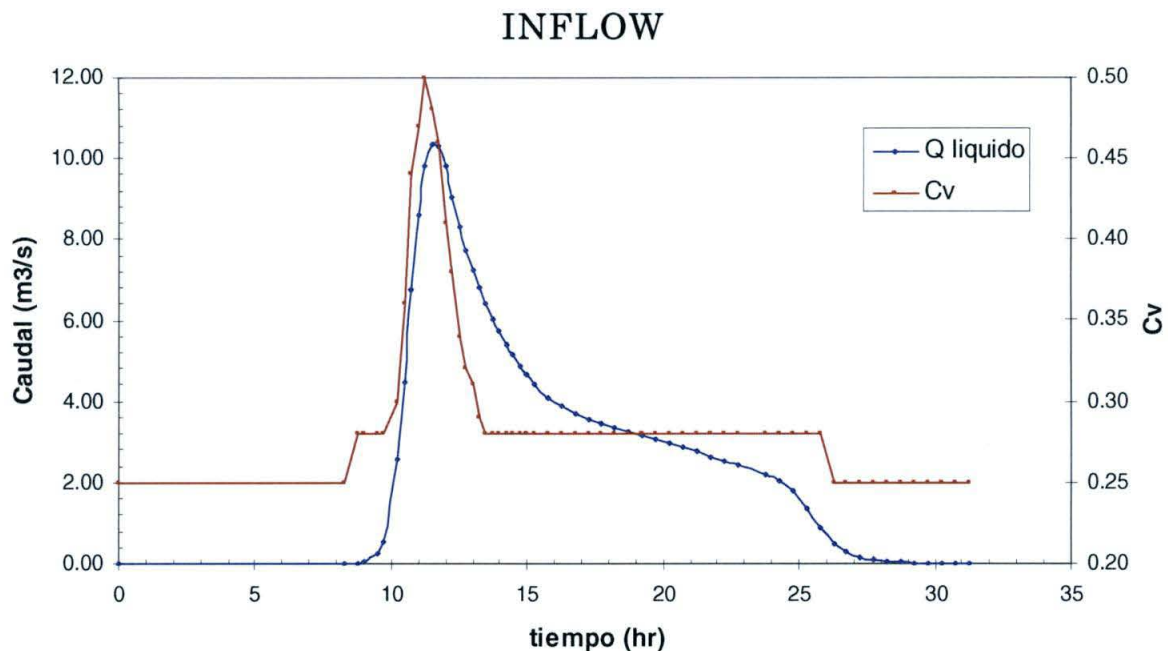
Figura 2. Hidrograma líquido y sólido. $Q_{lp}=10.33 \text{ m}^3/\text{s}$

En la Figura 2 se muestra el hidrograma líquido y la distribución de la concentración de sedimentos para la quebrada Runtumayo, utilizada como condición de borde en el modelo.
