INSPECCION GEOLOGICA-GEODINAMICA DEL
AREA DE QUELLOUNO

PROV. DE LA CONVENCION - DPTO. DE CUZCO

DIRECCION DE GEOTECNIA

MAYO 1996

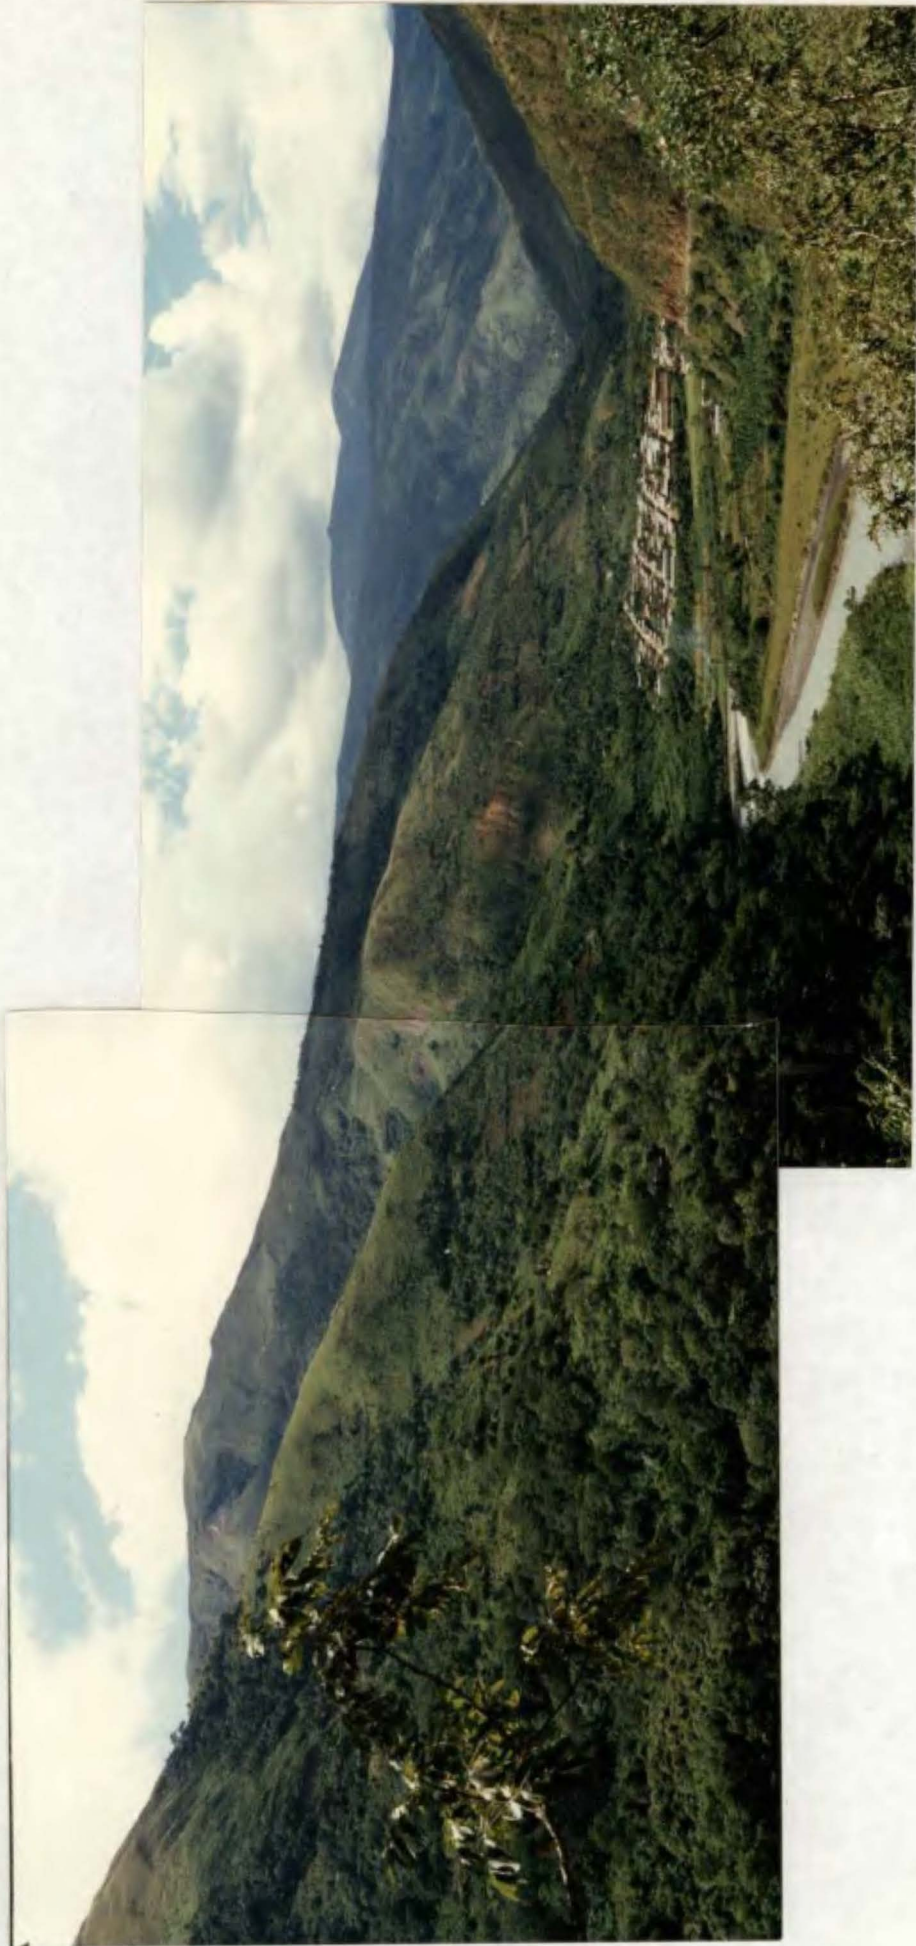
Foto N°1: Vista de la Qda. Quellouno y el pueblo del mismo nombre ubicado en la margen derecha del río Yanatile.

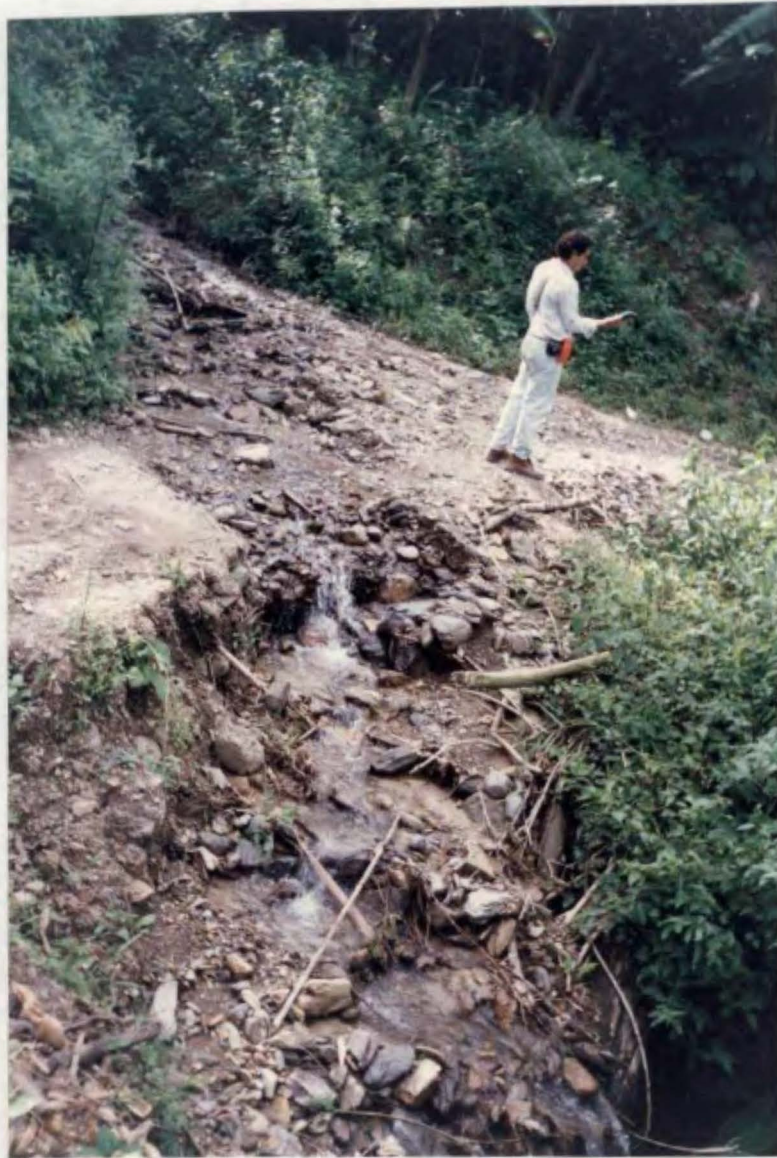
1. Intensa deforestación de la zona por la tala indiscriminada de especies maderables y ubicación de sembríos de café, cacao y frutales.
2. Fuertes precipitaciones pluviales en el área (de más de 2500 mm/año), intenso fracturamiento de la roca madre (pizarras, lutitas pizarrosas y filitas), y el tipo de suelo producto de su meteorización (suelo arcillo-limoso), que permite la retención e infiltración del agua de escurrimiento superficial y precipitación pluvial.
3. La construcción de la carretera que llega a Hatumpampa en desarrollo (13 Km.), sin taludes de corte apropiados ni obras de drenaje (captación y conducción de aguas de escorrentía) carente de mantenimiento periódico, lo que contribuye a desestabilizar la zona (Foto N° 3).

Foto N°3: Quebrada tributaria con un caudal de 100 a 150 l/s, que afecta a la carretera que va al colegio de Hatumpampa, carece de obras de drenaje.

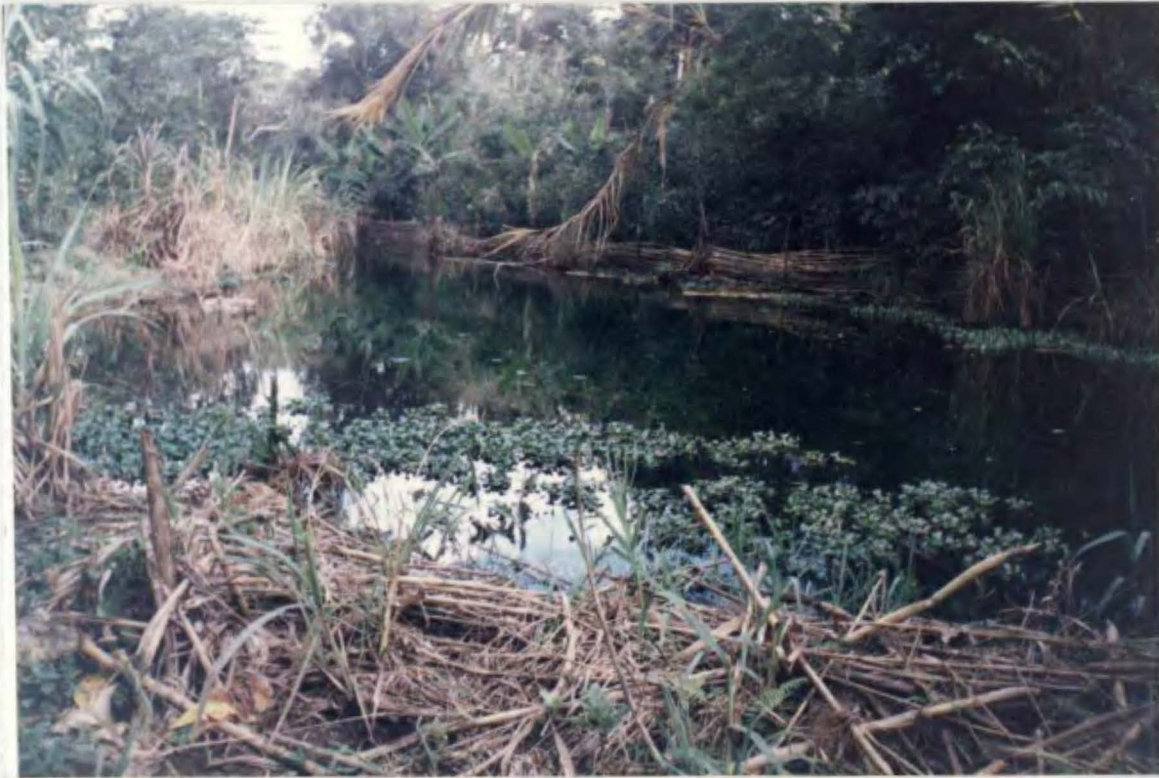
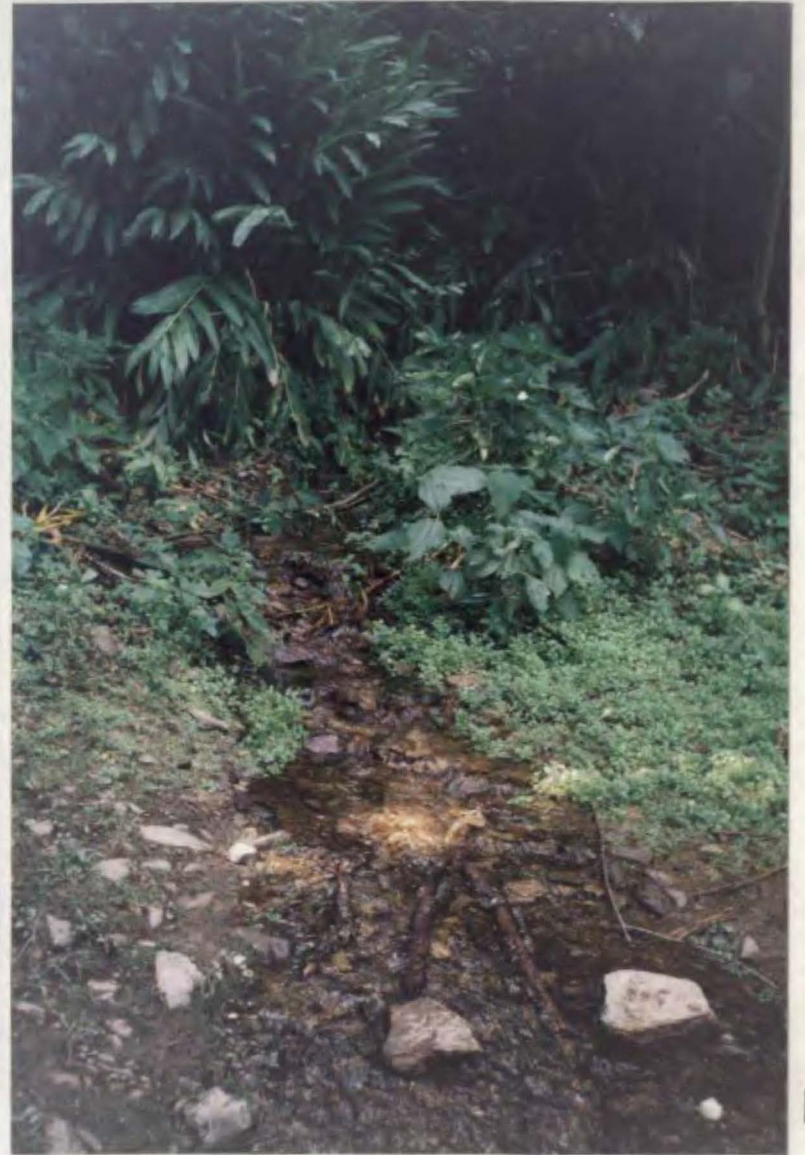
4. La morfología plano-ondulada a ondulada del área, que permite la formación de bofedales y pequeños represamientos de las aguas de escorrentia por los agricultores de la zona (caso de las lagunas de los Srs. Cusiquispe y Yakasu; y la depresión inundada en los terrenos del Sr. Torres, (Foto N°4).
5. Los tipos de cultivo desarrollados en la zona (café, cacao, plátanos, etc.) que necesitan y retienen mucha agua.

Foto N°4: Observese en área de Hatumpampa (A) Laguna artificial en depresión existente en terrenos del Sr. Cusiquispe.
(B) Area por donde circula el agua libremente sin canalizar en terrenos del Sr. Hugo Torres.

1. Efectuar el desague controlado de todas las lagunas artificiales y bofedales existentes en Hatumpampa, mediante drenajes; que disminuyan la alimentación a la masa inestable.
2. Efectuar obras de drenaje impermeabilizadas (cunetas laterales y de bajada, alcantarillas, etc.), para captar y conducir, el agua de precipitación pluvial y de escurrimiento superficial a través de las quebradas que cortan diversos tramos de la carretera hacia, la quebrada de Yanarumiyoc adyacente a la de Quellouno por su margen izquierda.
3. Diseñar y trazar un canal impermeabilizado apropiado para conducir las aguas captadas hacia la qda. Yanarumiyoc, donde los terrenos son más estables.
4. Reforestar los taludes con árboles de raíces profundas.
5. Sellar e impermeabilizar las grietas existentes en el cuerpo del fenómeno para evitar que por ellas se siga infiltrando el agua que ayuda a desestabilizar la zona.

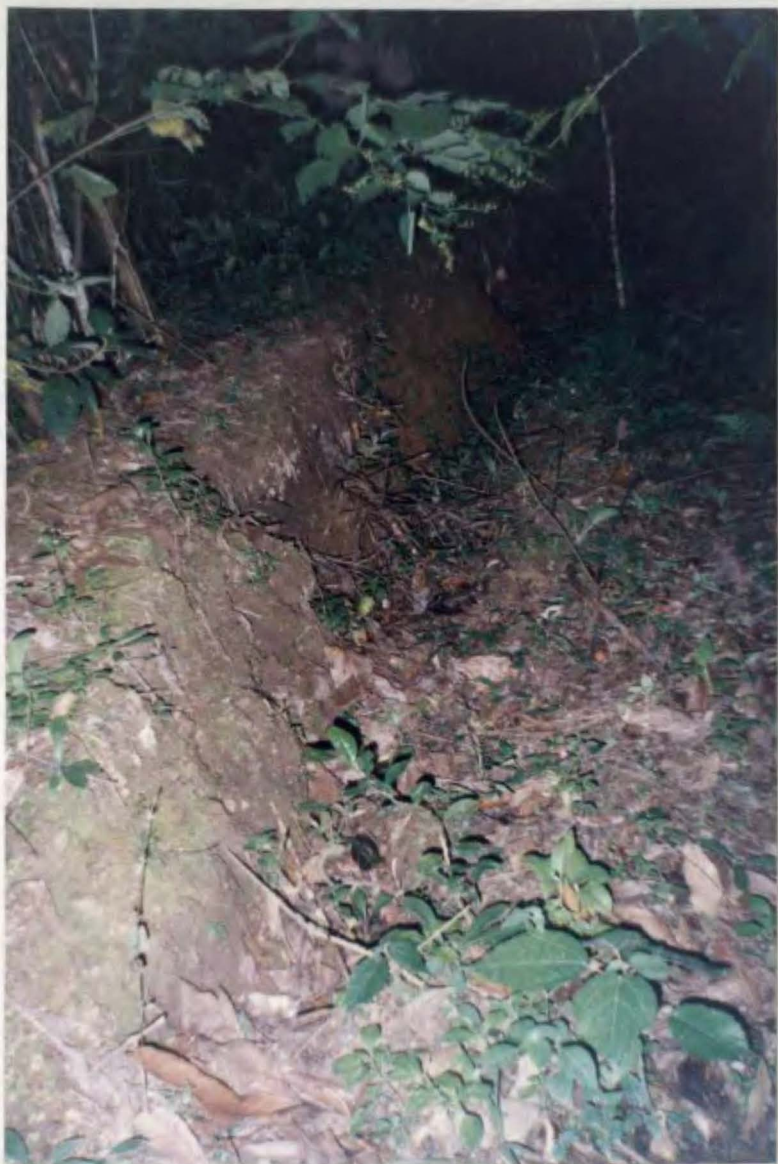
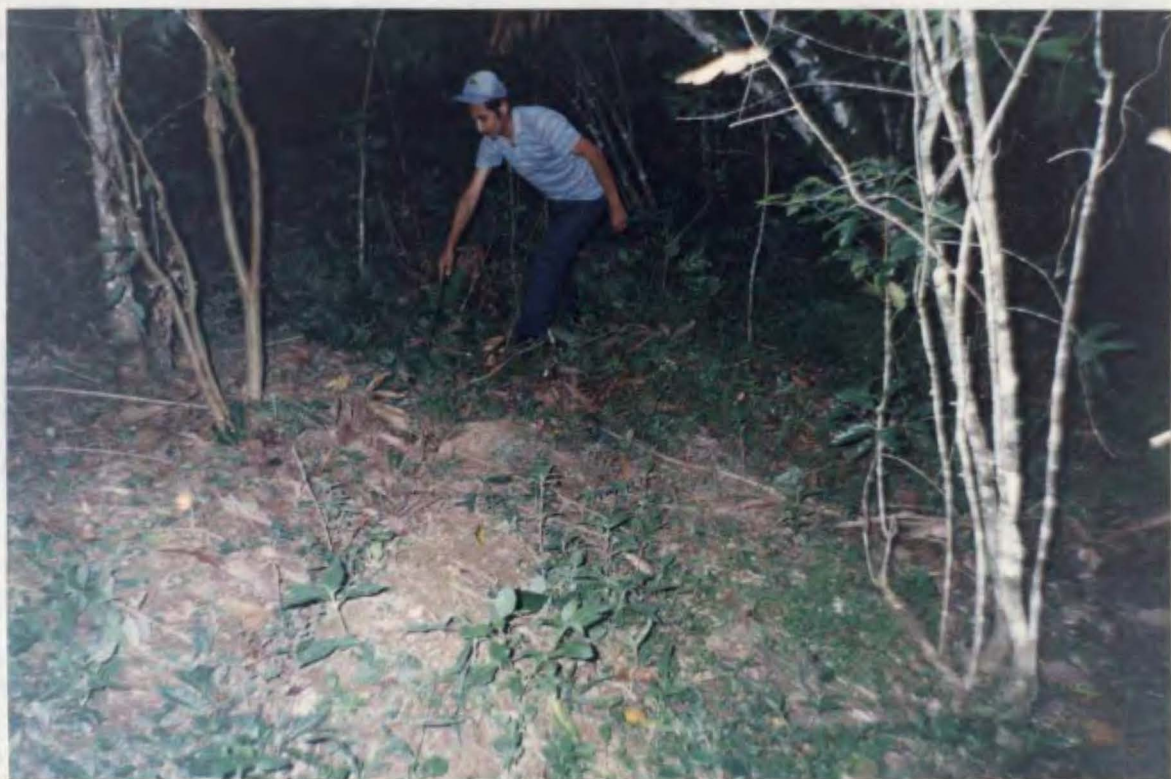
1. Contribuye a alimentar los flujos de lodo o huaycos que bajan por la quebrada de Quellouno.
2. Formación de escaionamiento del manto mueble constituyendo saltos verticales desde 1 a 10 m. de altura y algunos mayores en las zonas más comprometidas (las inferiores), que han originado grietas de tensión paralelas, principalmente de rumbo NO-SE (Foto N° 5).

Foto N°5: Obsérvese: (A) Grietas con desplazamientos verticales entre 0.80-1 m., y otros menores (B) en los terrenos del Sr. Hugo Torres con aberturas de 0.15-0.20 m.

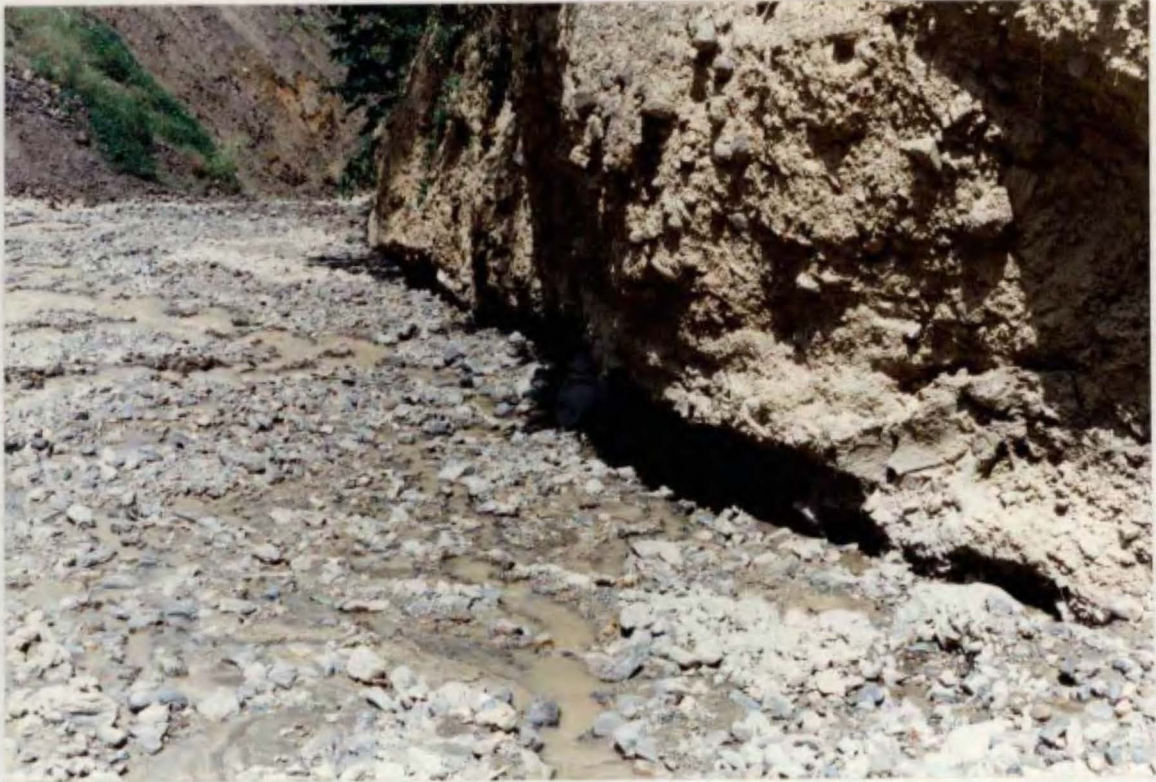
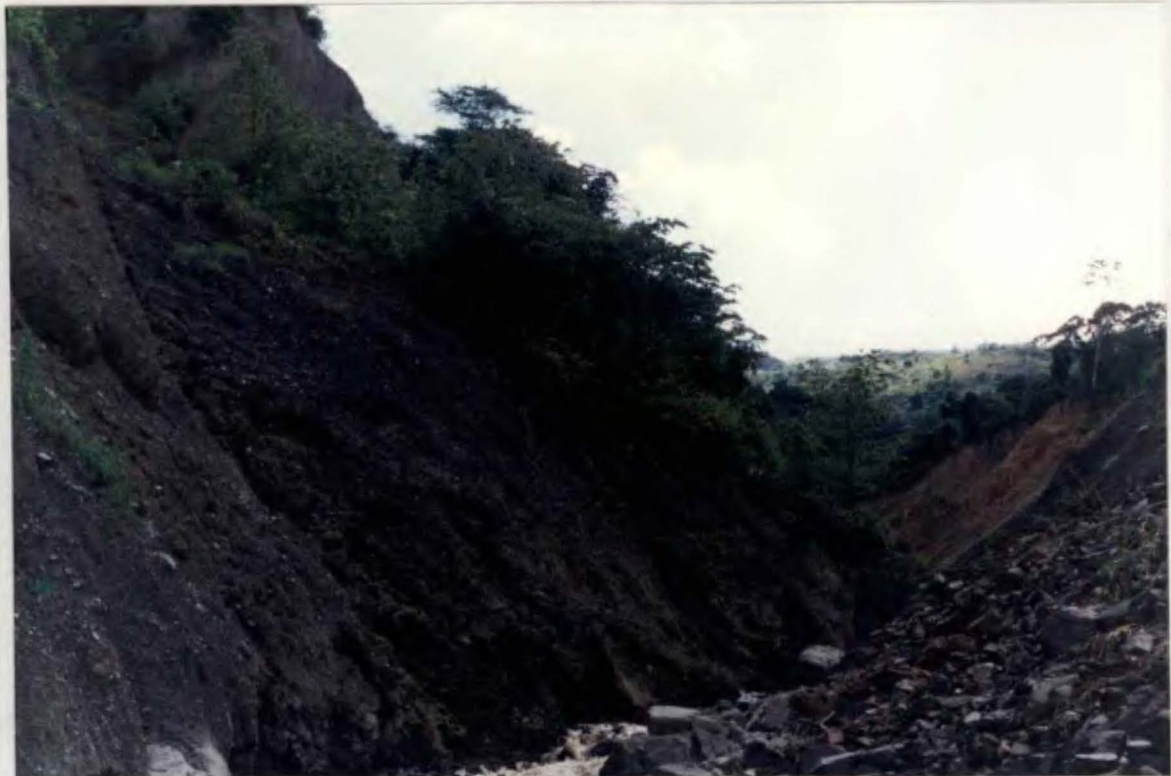
3. La desestabilización de la zona de cabecera de la quebrada ante la ocurrencia del deslizamiento de Hatumpampa.
4. La desestabilización de las márgenes de la quebrada desde el deslizamiento de Hatumpampa hasta la altura de la carretera a Putucusi (Foto N° 6)

Foto N°6: Vistas al cauce de la Qda. de Quellouno o Quellomayoc donde se observa el proceso de erosión del torrente a su margen derecha y su posterior desplazamiento. Así como el acortamiento del cauce por los derrumbes que se producen en sus márgenes.

1. Efectuar obras de limpieza en el cauce y margen de la quebrada, tratando de estabilizar las márgenes, mediante la colocación en el pie de los taludes de pircas de piedras utilizando los fragmentos rocosos de mayores dimensiones de los derrumbes de la margen izquierda de la quebrada.

3. Proteger el pie del talud del flujo de barro que constituye la margen derecha para evitar que el torrente siga socavando y provoque el desplazamiento del material del talud.

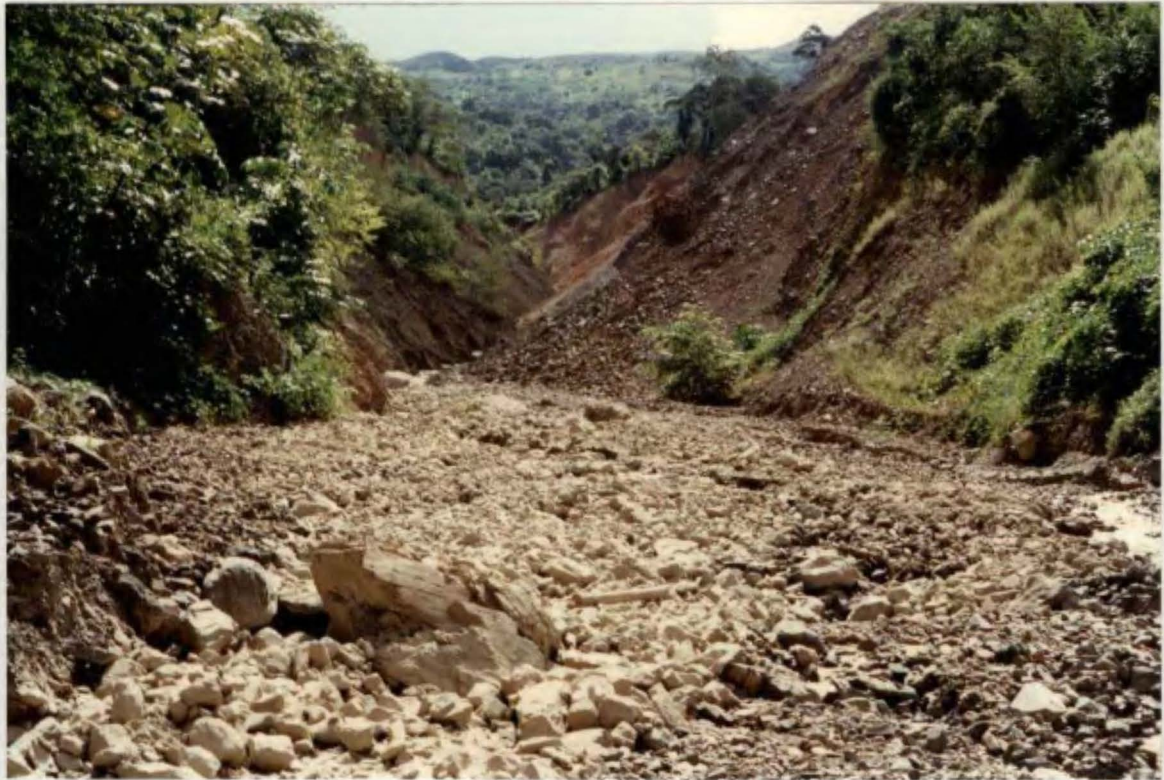
5. El material suelto acumulado en el lecho (Foto N° 7).
6. La profundización y ensanchamiento del cauce como consecuencia del rejuvenecimiento de la quebrada.

Foto N°7: Material suelto en el lecho de la quebrada y el producto de derrumbes en sus márgenes.

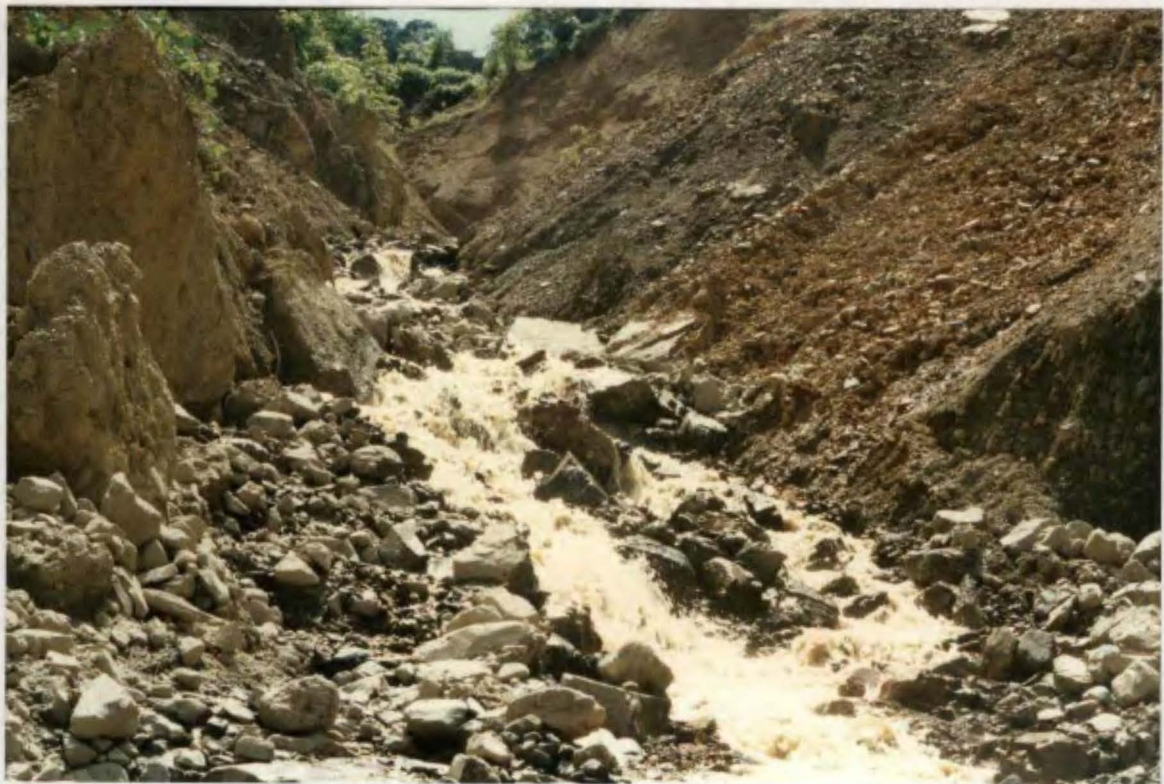
Foto N°8: Tomada de aguas abajo a aguas arriba. Muestra el proceso erosivo de las aguas del torrente en su cauce estrechado por los derrumbes de sus márgenes.

3. Acortamiento del ancho normal del cauce debido a los derrumbes que provocan los materiales desestabilizados de las márgenes, depósitos coluviales y roca fracturada en la margen izquierda y depósitos de un flujo de lodo en la margen derecha producto de un desplazamiento de material deslizante en épocas pasadas (Cuenca 1989), (Foto N°8).

2. Con la finalidad de reducir la acción erosiva del torrente de Quellouno o Quellomayoc, es necesario se efectúe una rectificación del cauce con ensanchamiento de las partes angostadas por los derrumbes, igualmente se construyan diques transversales escalonados cada cierto tramo que permitan la depositación de los materiales que transporta el flujo y disminuyan su acción erosiva.

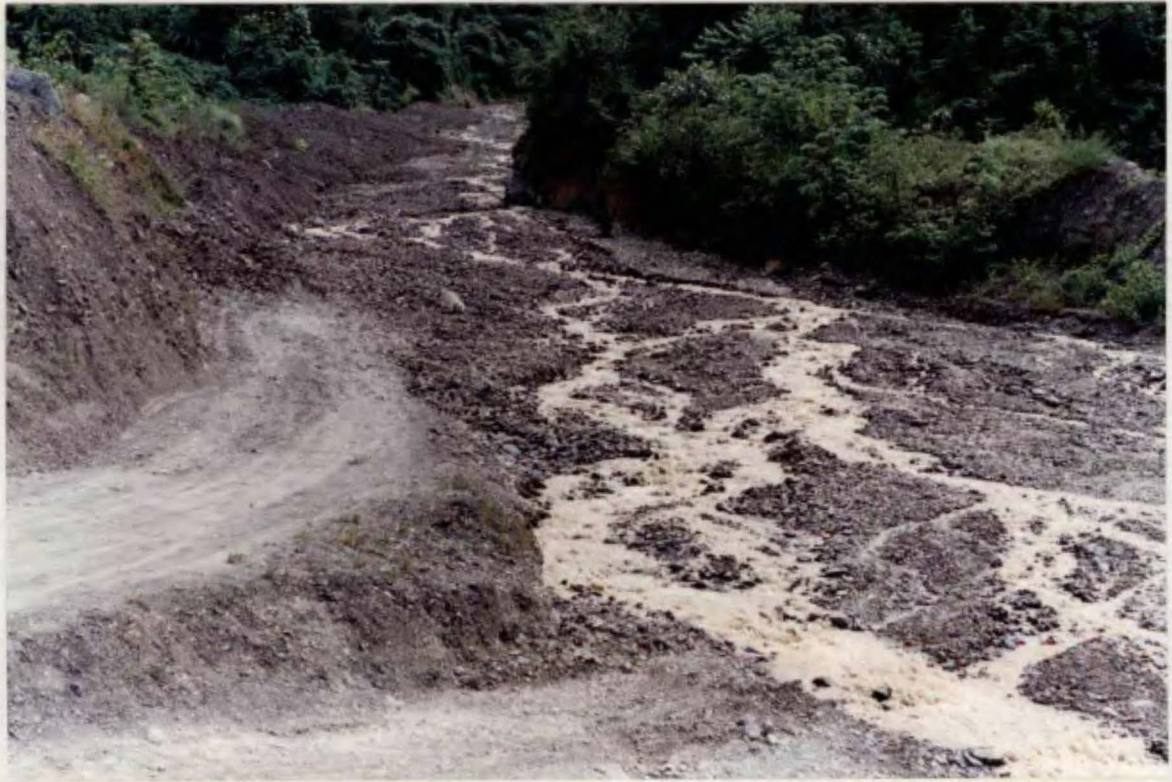
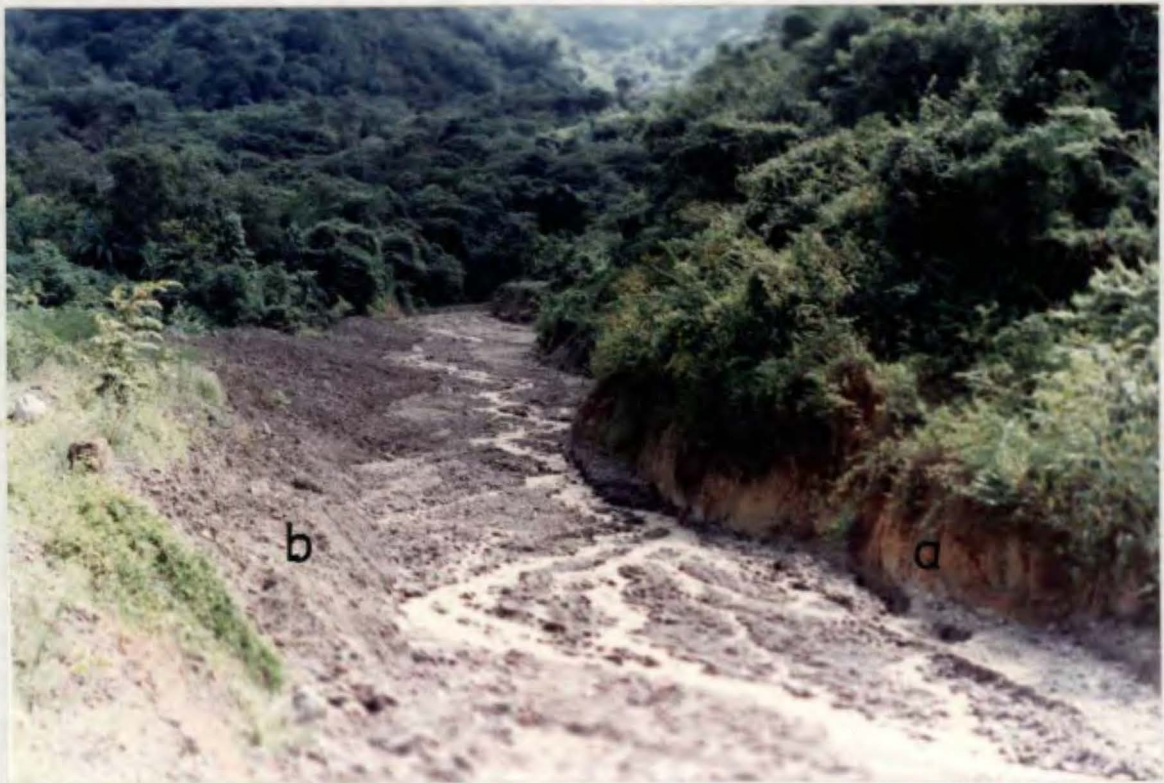
4. Trabajos de derivación y ensanchamiento del cauce del torrente en su cauce desde 150 m. aguas arriba de la actual carretera a Yanatile hasta su nueva desembocadura en el lado oriental de su antiguo cauce, con construcción de obras de defensa en 150 m. de la margen derecha para desviar las aguas del torrente del antiguo cauce al actual. (Fotos N° 9 y 10).

Foto N°9: Muestra los trabajos de ensanchamiento del cauce efectuados en el tramo comprendido entre el desvío del antiguo cauce (A) y la carretera a Putucusi (B), observese:

- a) Huella de máxima avenida de un flujo de lodo o huayco (aproximadamente 5 m. de alto).
- b) Barra de protección construida con el amontonamiento de material de limpieza en la margen derecha.

4. Reforzar la obra de defensa emplazada en la margen derecha para evitar que el flujo se salga por su antiguo cauce, considerando que la obra construida consistente en una barra lateral formada con el acumulamiento de materiales de la limpieza del cauce carece de protección alguna y no resistiría una avenida violenta del flujo de lodo o huayco.

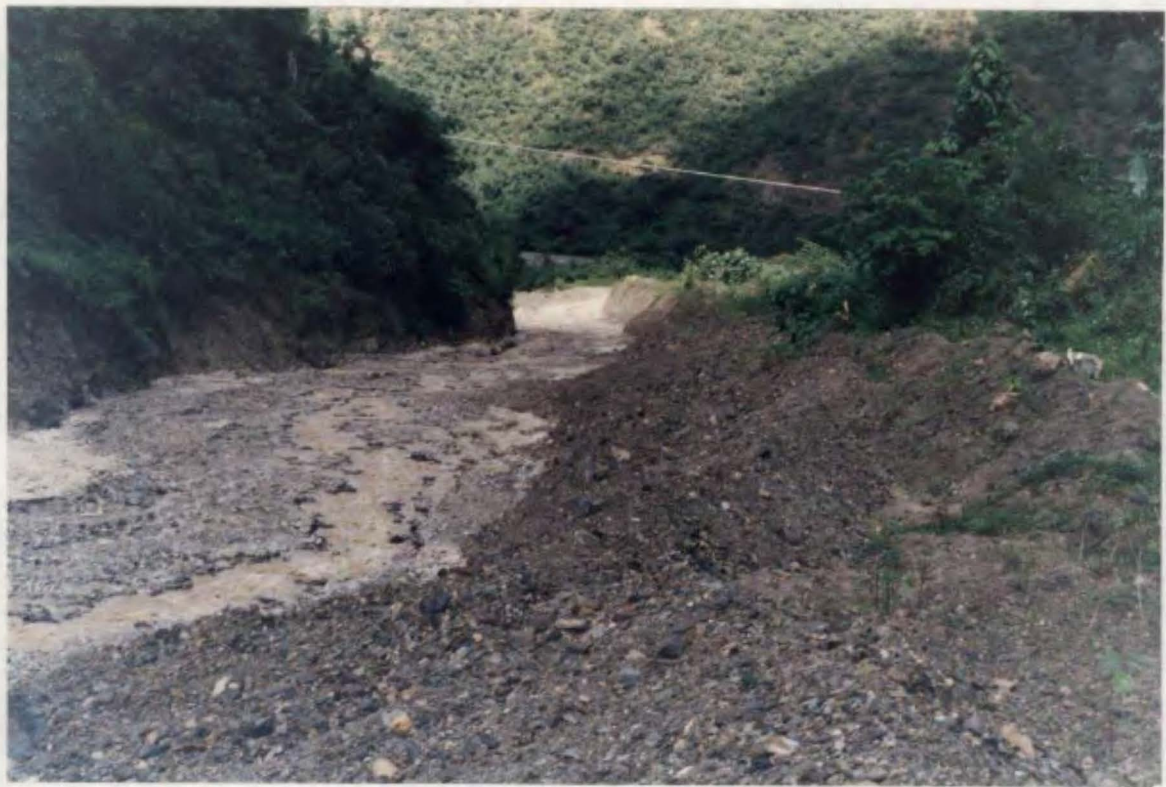
Foto N°10: Observese el material que constituye la barra de defensa efectuada para evitar que el torrente se desvie a su antiguo cauce.

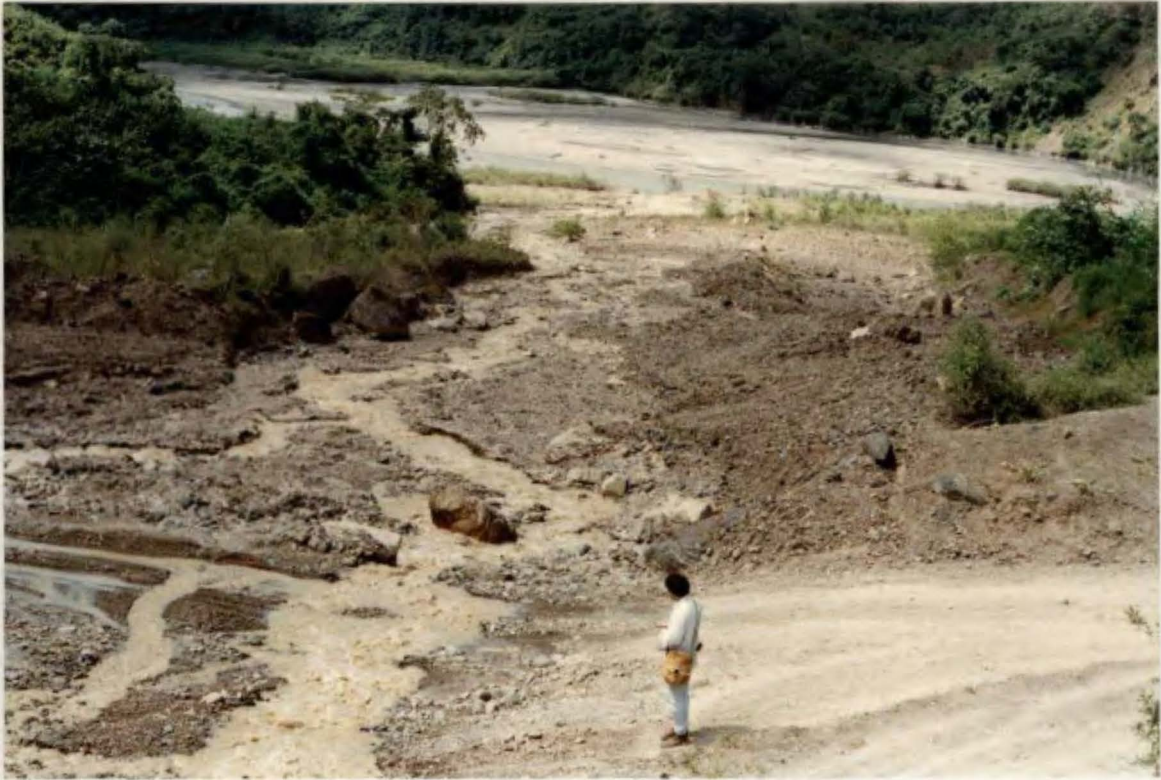
Foto N°11: Estado actual del sector por donde pasa el torrente en su desembocadura al río Yanatile en un área donde su cono es amplio.

6. Mejorar el encausamiento existente entre la carretera a Putucusi y la desembocadura del río Yanatile, profundizando, ensanchando y dándole una pendiente apropiada al cauce para que el material que fluya por él llegue limpiamente hasta el río Yanatile que en el sector presenta un cauce bastante amplio (Fotos 11 y 12), esto impediría que el flujo de lodo o huayco se desborde por su margen occidental (derecha) donde se ubica Quellouno.

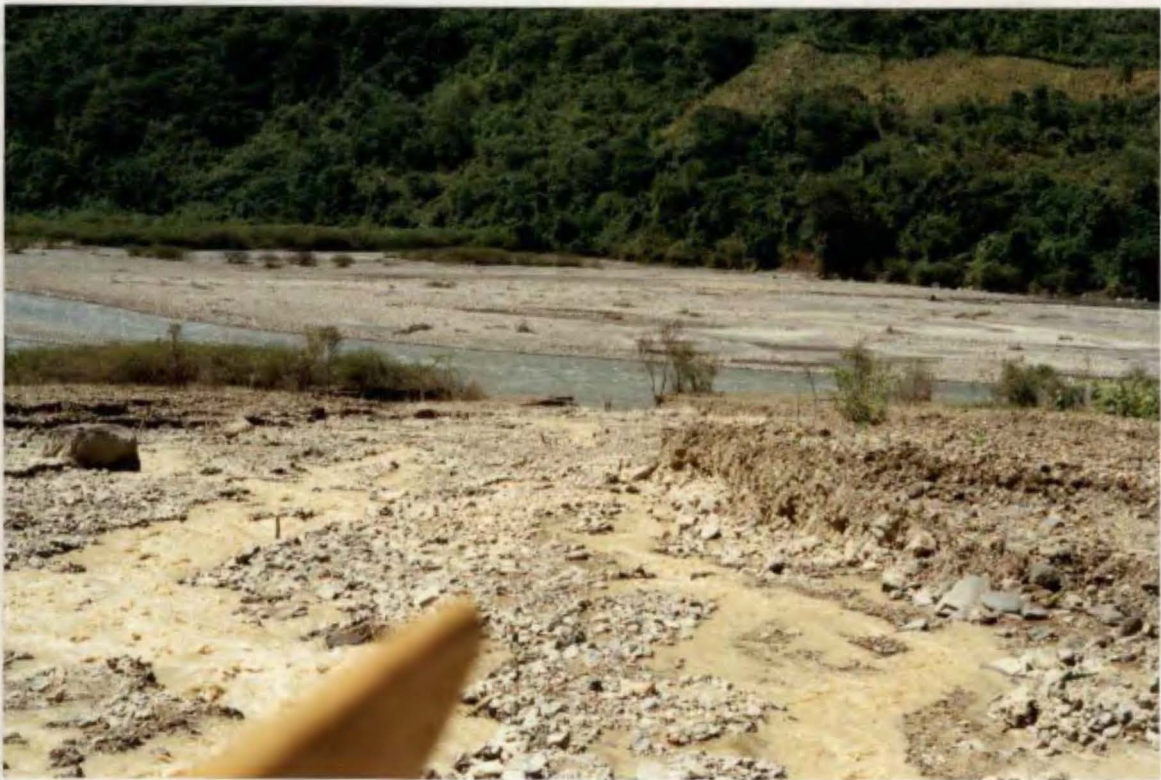
Foto N°12: Tramo final del torrente en su desembocadura al río Yanatile de amplio cauce en el sector (aprox. 200 m.)
