Informe Técnico N° A7408

EVALUACIÓN DE PELIGRO GEOLÓGICO POR FLUJO DE DETRITOS EN LA URBANIZACIÓN EL CUADRO

Departamento Lima
Provincia Lima
Distrito Chaclacayo

AGOSTO
2023

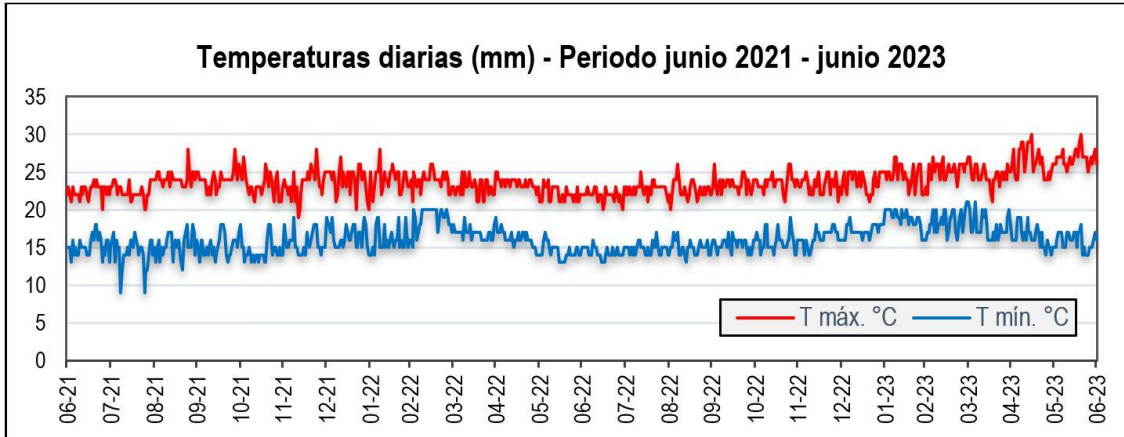
Figura 3. Temperaturas máximas y mínimas diarias, distribuidas a lo largo del periodo junio 2021- junio 2023.

Según la figura 3 donde se analiza los datos históricos, la variedad, saltos extremos de temperatura, duración y regularidad; podemos observar que la temperatura anual oscila entre un máximo de 30.0°C en verano y un mínimo de 9°C en invierno, y la humedad promedio de 65% durante casi todo el año.

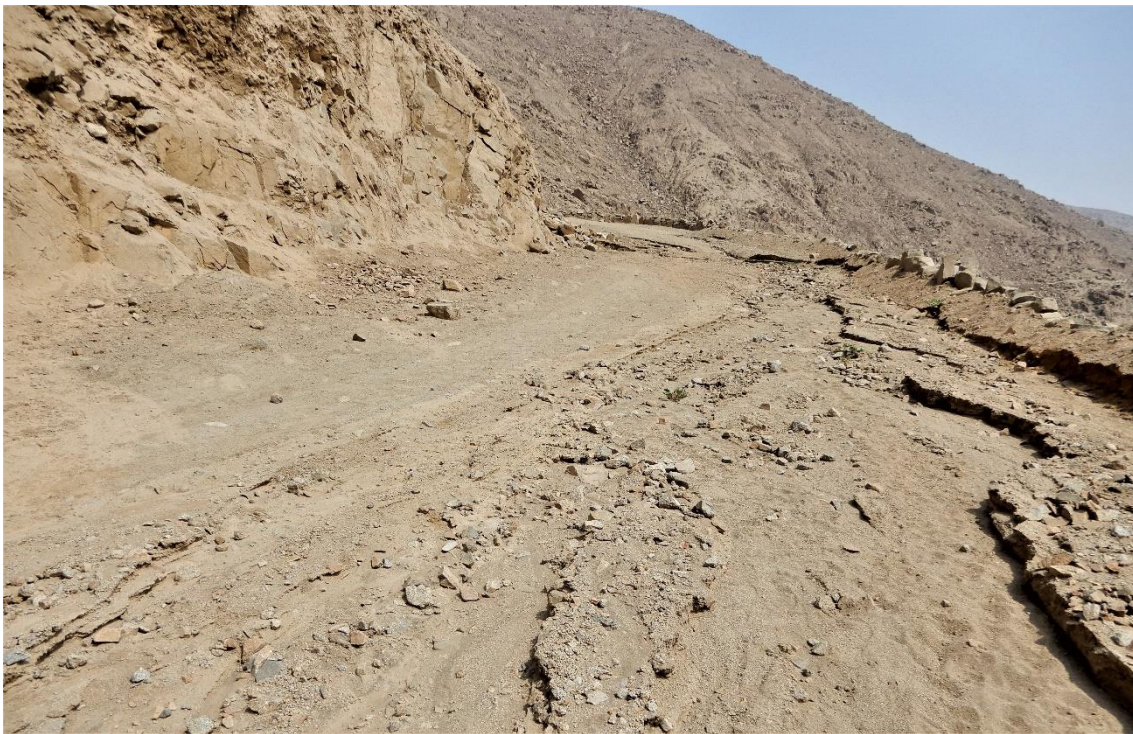
Fotografía 1. Huellas de la caída de precipitaciones pluviales ubicado al sureste de la manzana I de la urbanización El Cuadro.

En la fotografía 1, se muestra las huellas dejadas por la caída de precipitaciones pluviales en la quebrada s/n durante el ciclón Yaku del presente año.

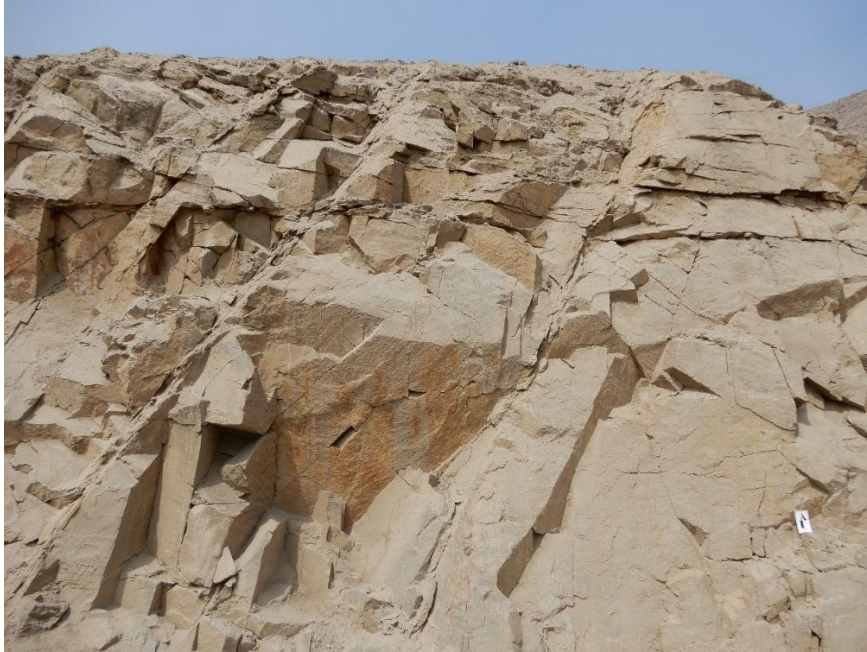
Fotografía 2. Vista del macizo diaclasado compuesto por roca intrusivas que rodea la urbanización El Cuadro.
 Coordenadas UTM: 304518.12 / 8673149.23, Zona 18.

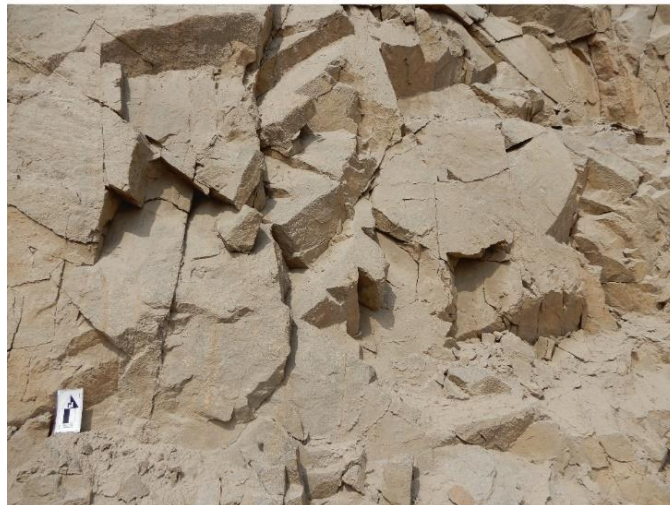
El macizo del área evaluada está conformado por rocas intrusivas de tipo tonalita y diorita altamente meteorizadas en superficie; además, presenta una estructura muy fracturada, con espaciamentos muy próximas a próximas entre sí (0.01 – 0.20 m) y abiertas (1,0 – 5,0 mm), de resistencia baja (25-50 Mpa). Se presentan formando un conjunto trabado de bloques y trozos de rocas angulosos (Fotografía 2); además, según la clasificación GSI el macizo se caracteriza como fuertemente fracturado (Figura 4).

Figuras 4. Clasificación GSI del macizo.
 Coordenadas UTM: 304518.12 / 8673149.23, Zona 18.

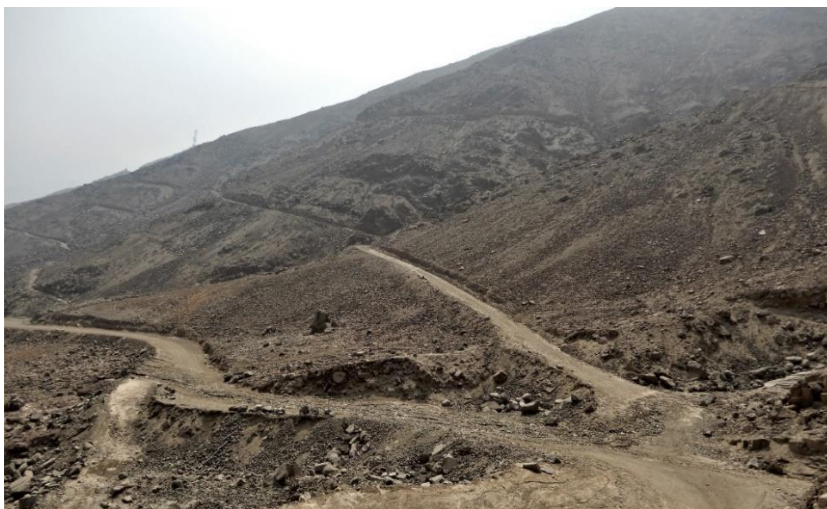
Corresponde al depósito producto de la meteorización mayormente física (caídas de rocas), resultantes principalmente de la acción transportadora de la gravedad (Fotografía 3).

Los depósitos coluviales están conformados por material grueso de naturaleza homogénea, heterométricos, mezclados con materiales finos como limo y arcilla principalmente, además, su distribución es caótica.

Fotografía 3. Vista panorámica de depósito coluvial ubicado al sureste de las Manzanas I y H de la urbanización El Cuadro.
Coordenadas UTM: 304518.12 / 8673149.23, Zona 18.

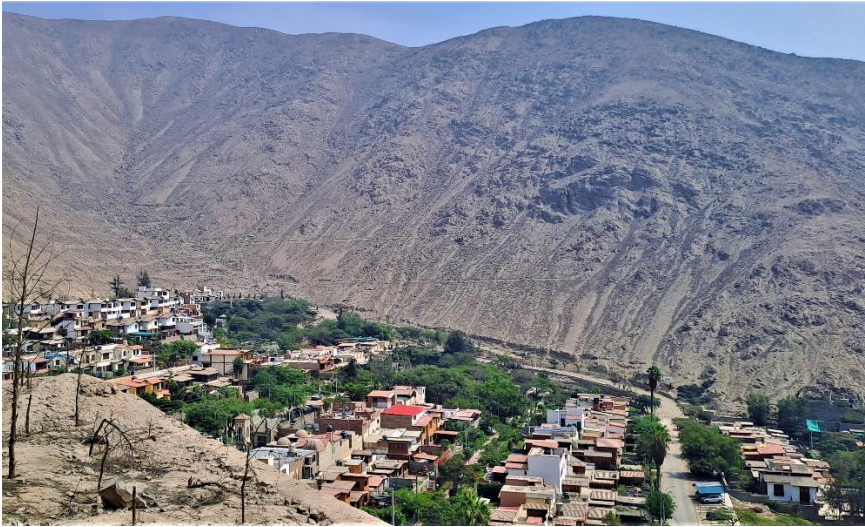
Subunidad geomorfológica modelada en rocas intrusivas de la Super unidad Santa Rosa, las cuales se muestran afectadas por procesos tectónicos y físicos (Fotografía 4). La

pendiente de sus laderas varía entre 25° a 45° caracterizada como muy fuerte a escarpado; también, se observa sectores aislados con pendiente muy escarpada (mayor a 45°) y pendiente moderada a fuerte (5° a 15°) relacionadas a la cima de montaña.

Fotografía 4. Vista panorámica de subunidades geomorfológicas de la urbanización El Cuadro conformado por montañas modeladas en rocas intrusivas y piedemonte proluvial. Coordenadas UTM: 304119.00 / 8673616.00, Zona 18.

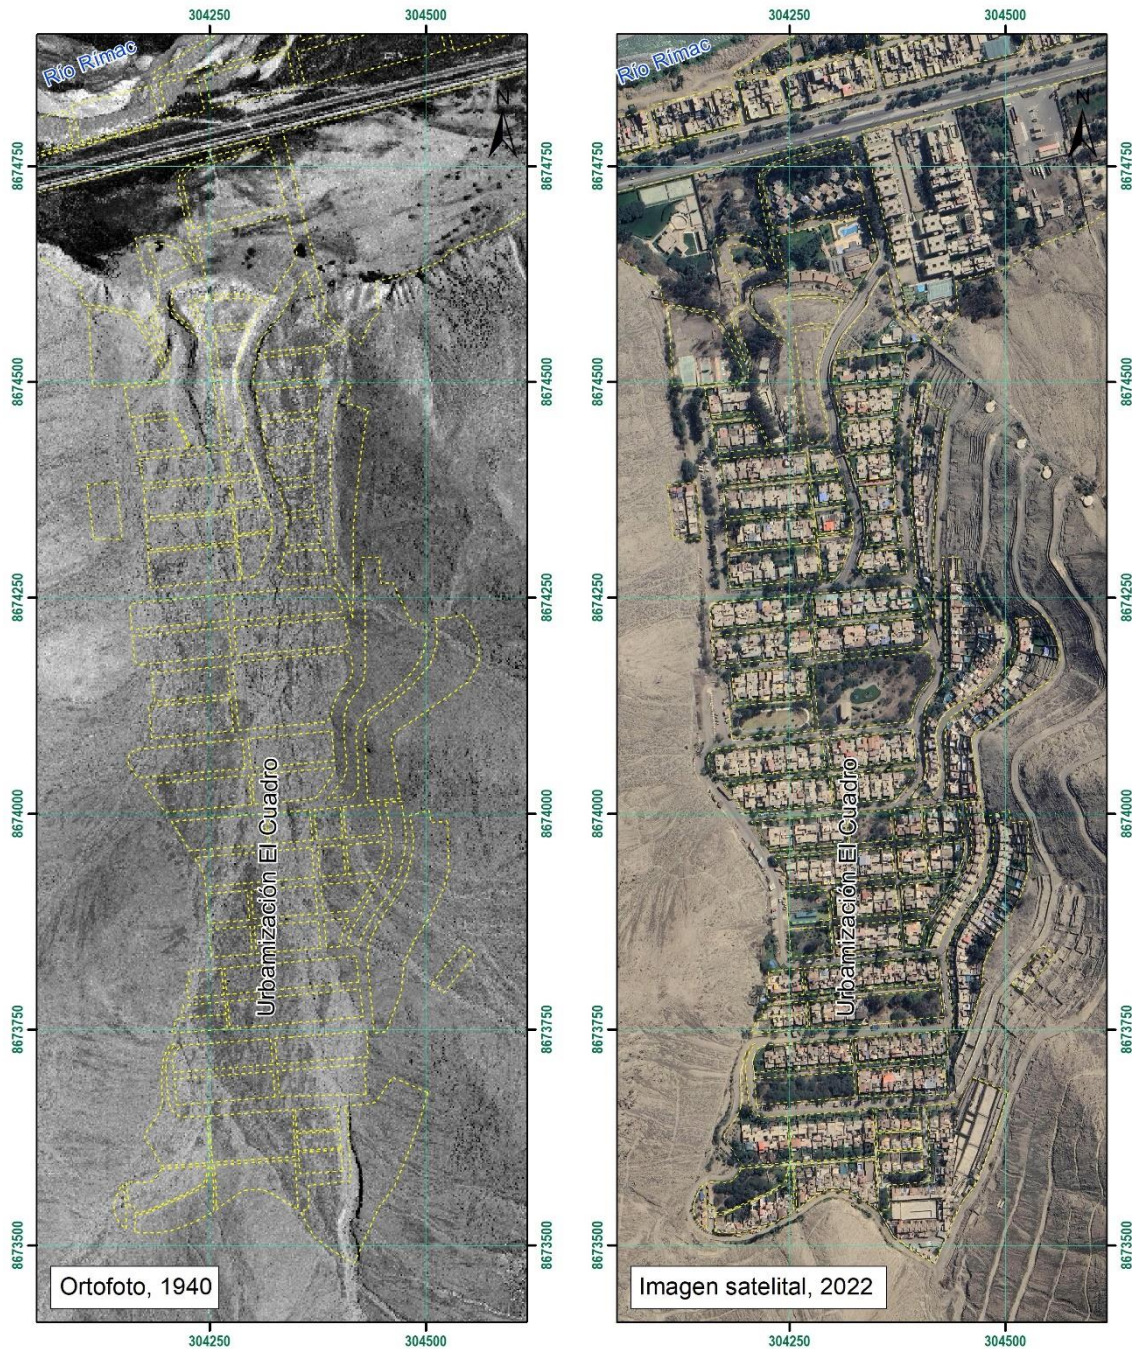
En el área evaluada, se presenta rasgos hasta en 07 sectores con ocurrencias flujos de detritos principales; además, según el análisis de la aerofografía de 1940, más del 90% de la población de la urbanización El Cuadro se encuentra asentada sobre depósitos de flujos de detritos antiguos (Figura 6) donde, según Tavera (2012) el suelo es de tipo GP-GM conformado por gravas arenosas mal gradadas con finos limosos y arcillosos.

Figura 5. Comparación entre la ortofoto de 1940 y la imagen satelital del 2022 donde se observa ocurrencias de flujos de detritos y la ocupación del área de la urbanización El Cuadro.

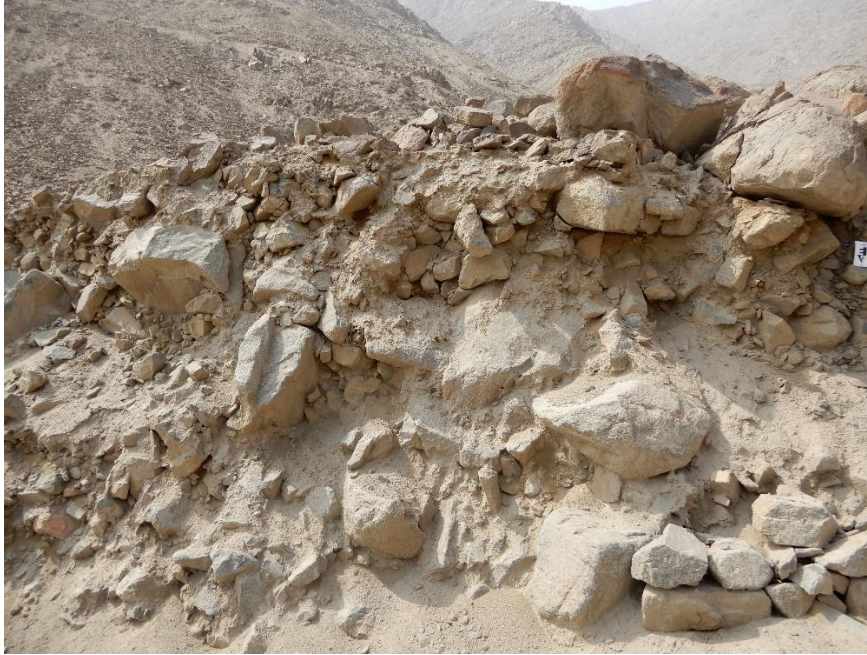
Según las observaciones realizadas en campo, se evidencia que el basamento rocoso intrusivo se encuentra muy fracturada con un notorio grado de meteorización (altamente meteorizadas), estos factores contribuyen a la acumulación de materiales coluviales y en la formación de suelos arenosos; además, estas rocas presentan una erosión peculiar de tipo esferoidal, por lo que tiende a formar en la ladera bloques sueltos subangulosos con diámetros de hasta 1.0 m (Fotografía 5)

Fotografía 5. Bloques sueltos subangulosos con diámetros de hasta 1 m ubicado al sureste de la manzana I de la urbanización El Cuadro.
 Coordenadas UTM: 304418.00 / 8673333.00, Zona 18.

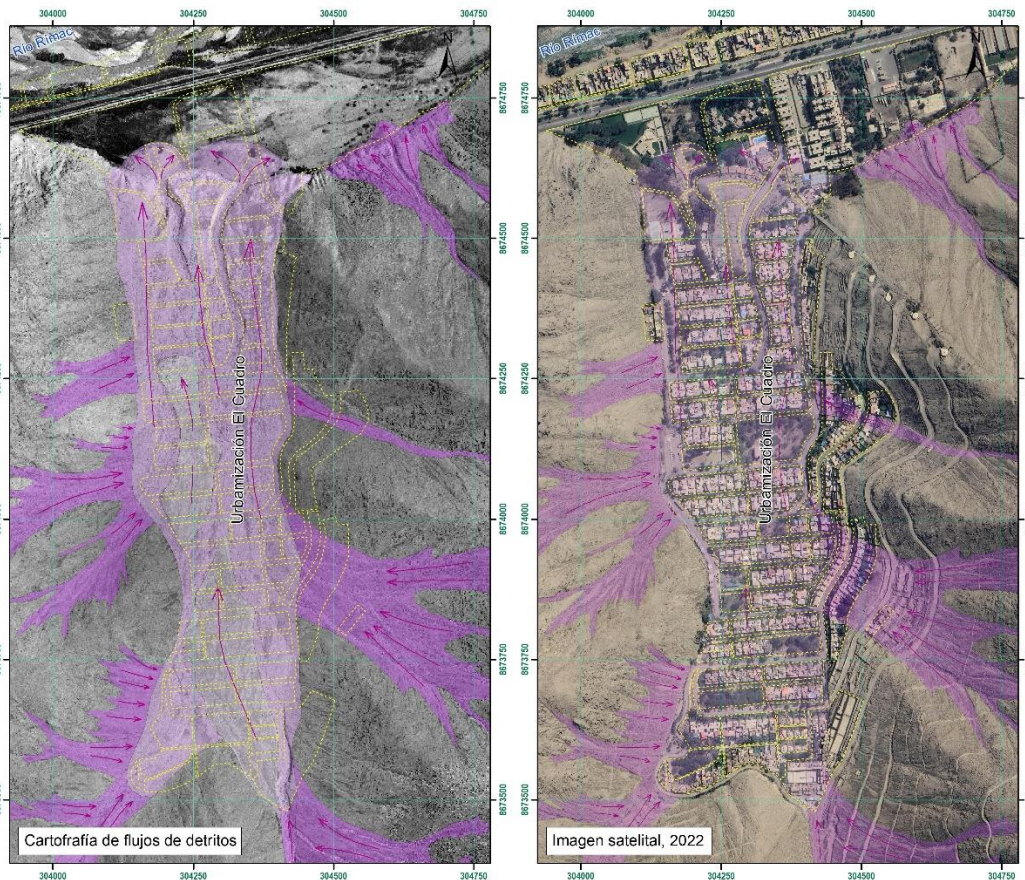
Figura 6. En la ortofoto de 1940 se muestra la cartografía de múltiples ocurrencias de flujos de detrito y en la imagen satelital del 2022 se observa la ocupación de pobladores de la urbanización El Cuadro. Las interlineas amarillas corresponde a las manzanas y las flechas a la dirección de flujos de detritos

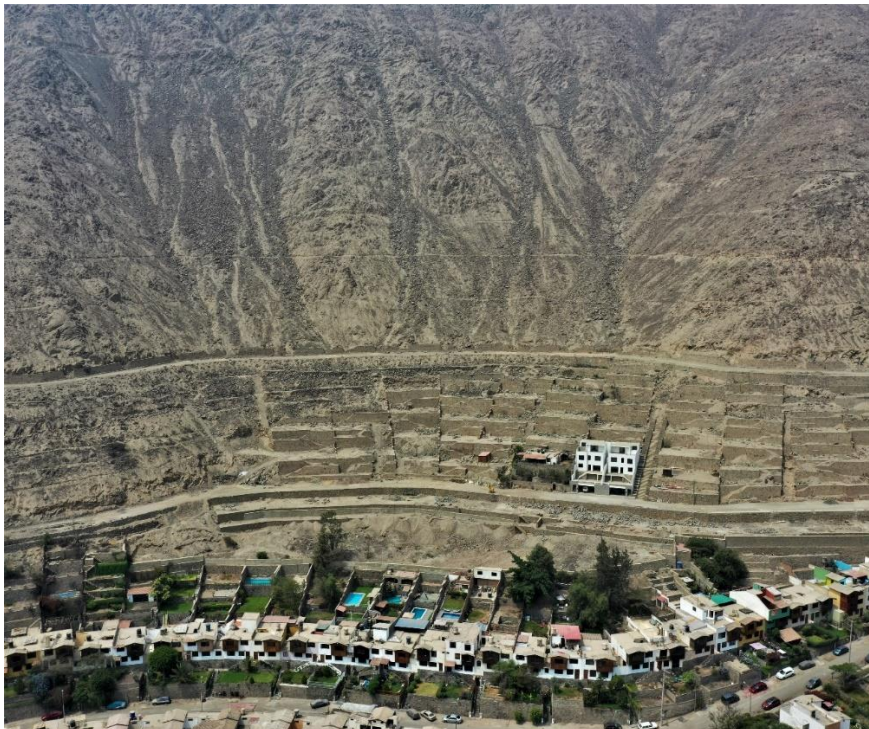
Fotografía 6. Vista panorámica de los depósitos de flujos de detritos ubicado en el este de las Manzanas O y E de la urbanización El Cuadro.
Coordenadas UTM: 304537.00 / 8673842.00, Zona 18.

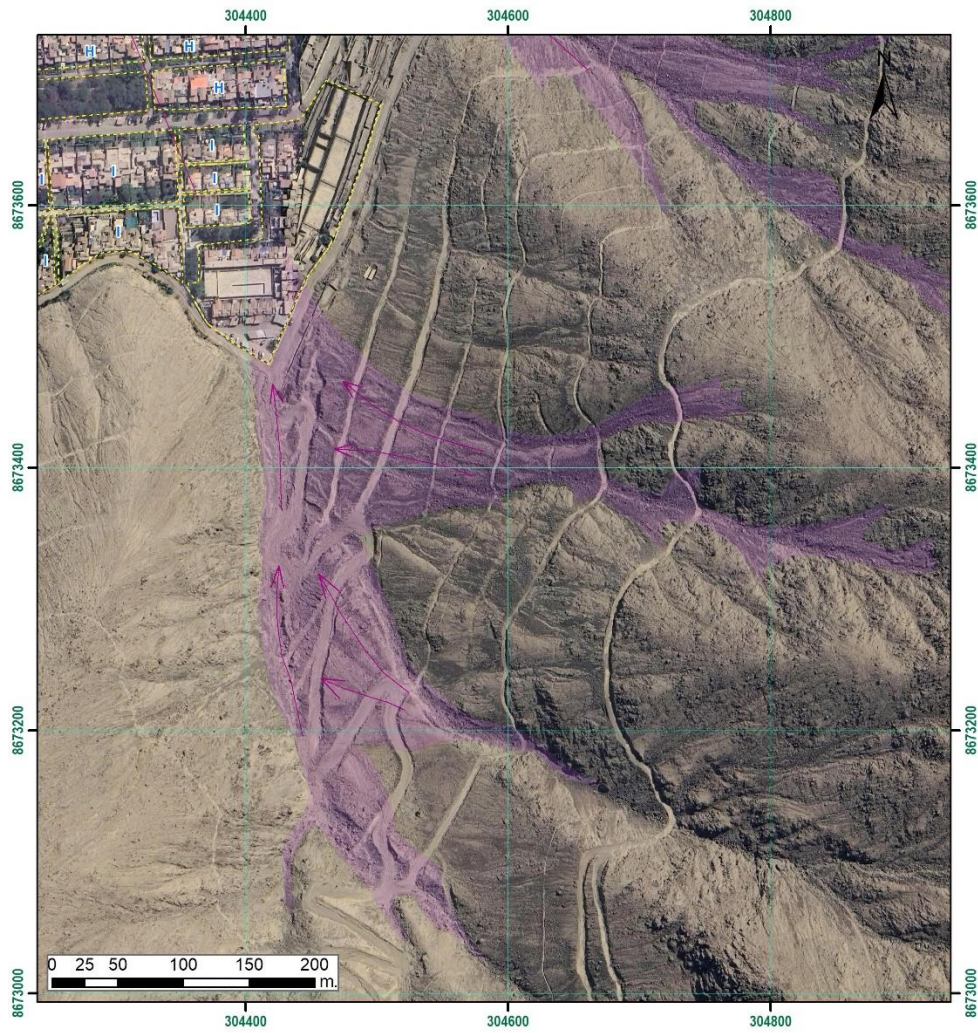
Figura 8. Depósitos de flujos de detritos antiguos ubicado al sureste de las manzanas I y H de la urbanización El Cuadro.

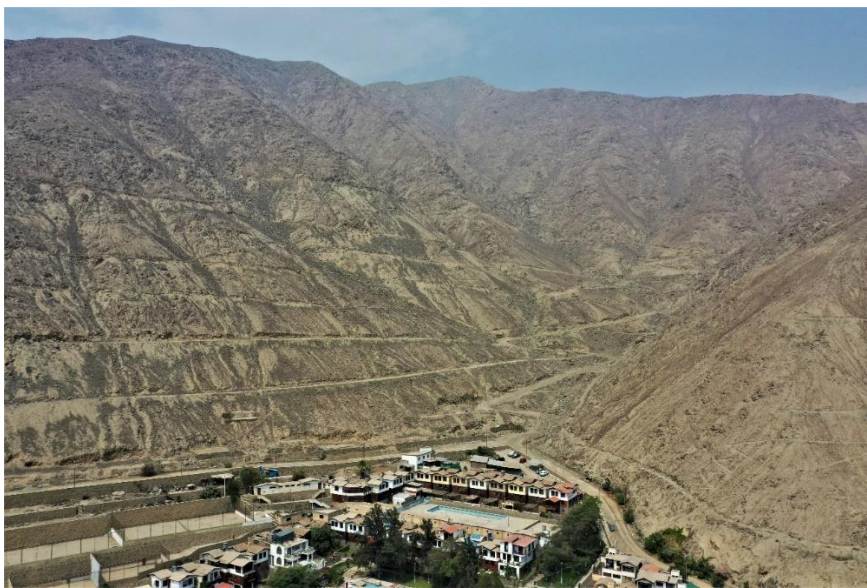
Fotografía 7. Vista panorámica de los depósitos de flujos de detritos ubicado al sureste de las Manzanas I y H de la urbanización El Cuadro.
Coordenadas UTM: 304413.00 / 8673455.00, Zona 18.

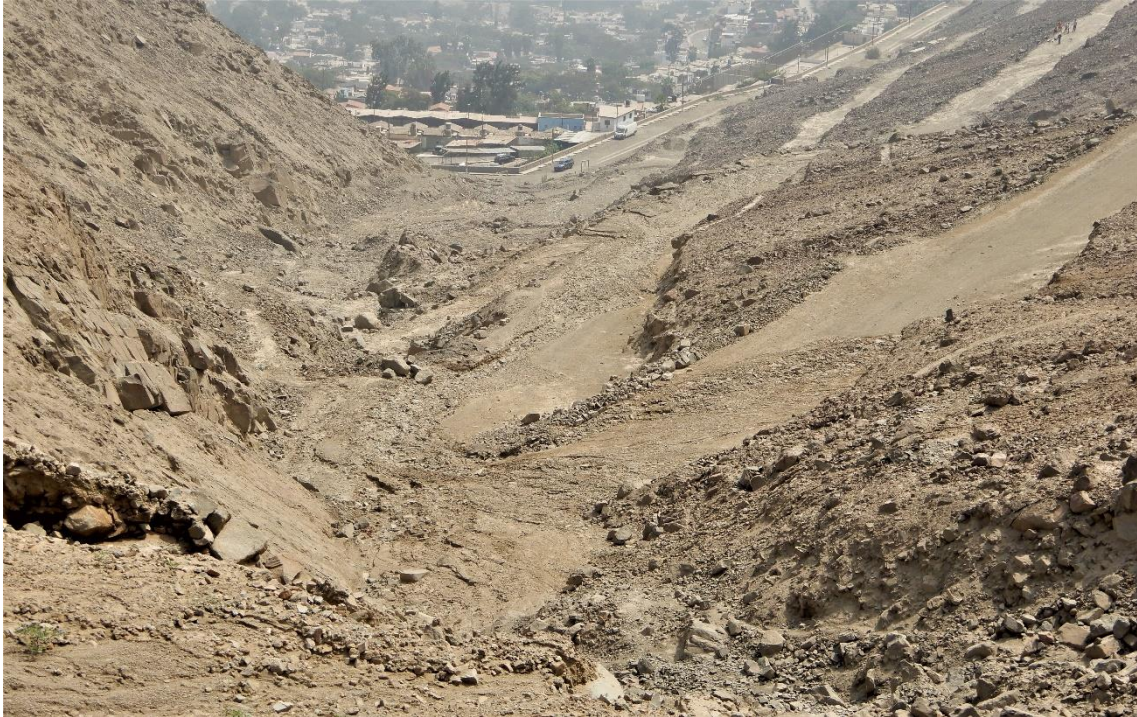
Fotografía 8. Depósitos de flujos de detritos antropizado ubicado al sureste de las Manzanas I y H de la urbanización El Cuadro.
Coordenadas UTM: 304475.00 / 8673096.00, Zona 18.

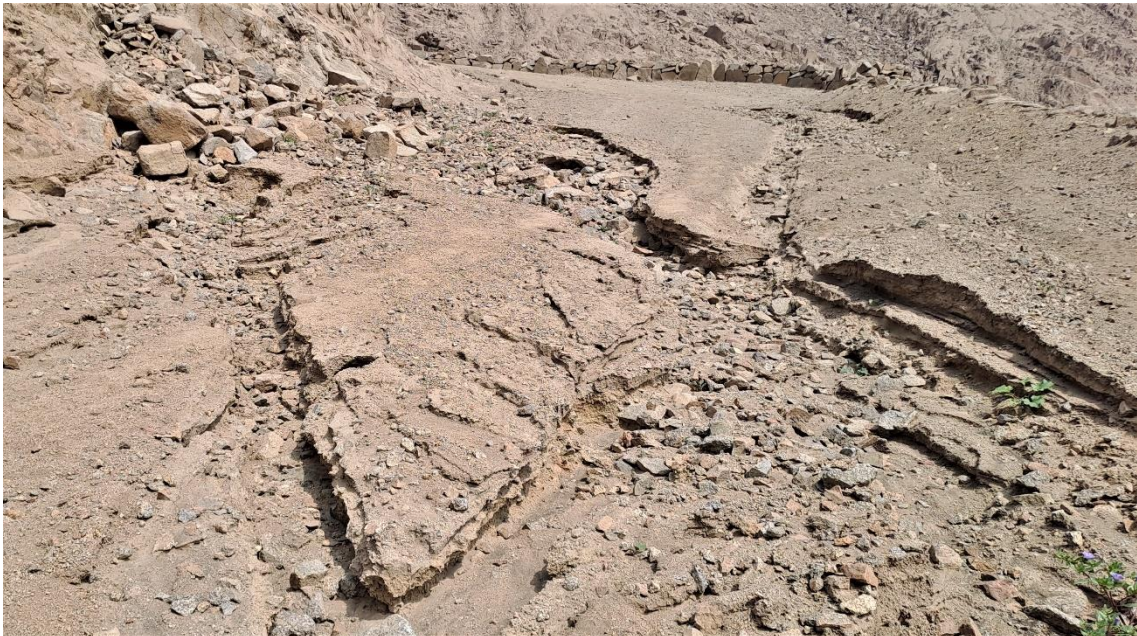
Fotografía 9. Rastros de generación de flujos de detritos durante el ciclón Yacu ubicado al noreste de la manzana I de la urbanización El Cuadro.
Coordenadas UTM: 304513.00 / 8673148.00, Zona 18.

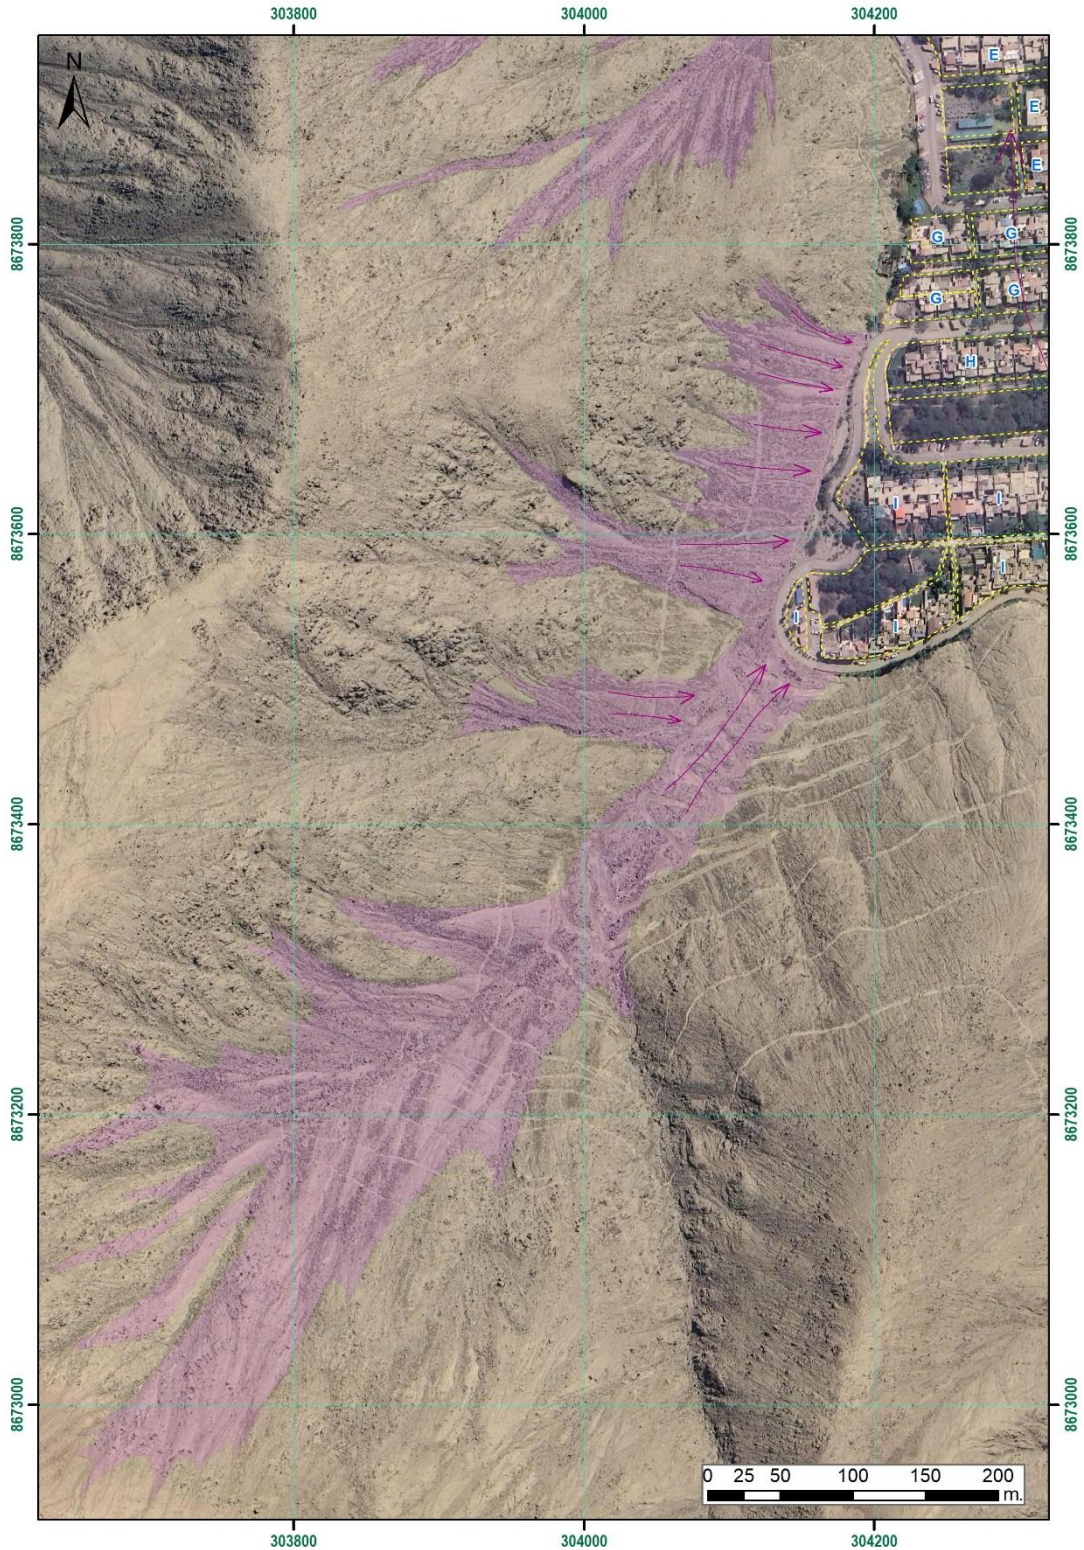
Figura 9. Depósitos de flujos de detritos antiguos ubicado al suroeste de las Manzanas I y H de la urbanización El Cuadro.

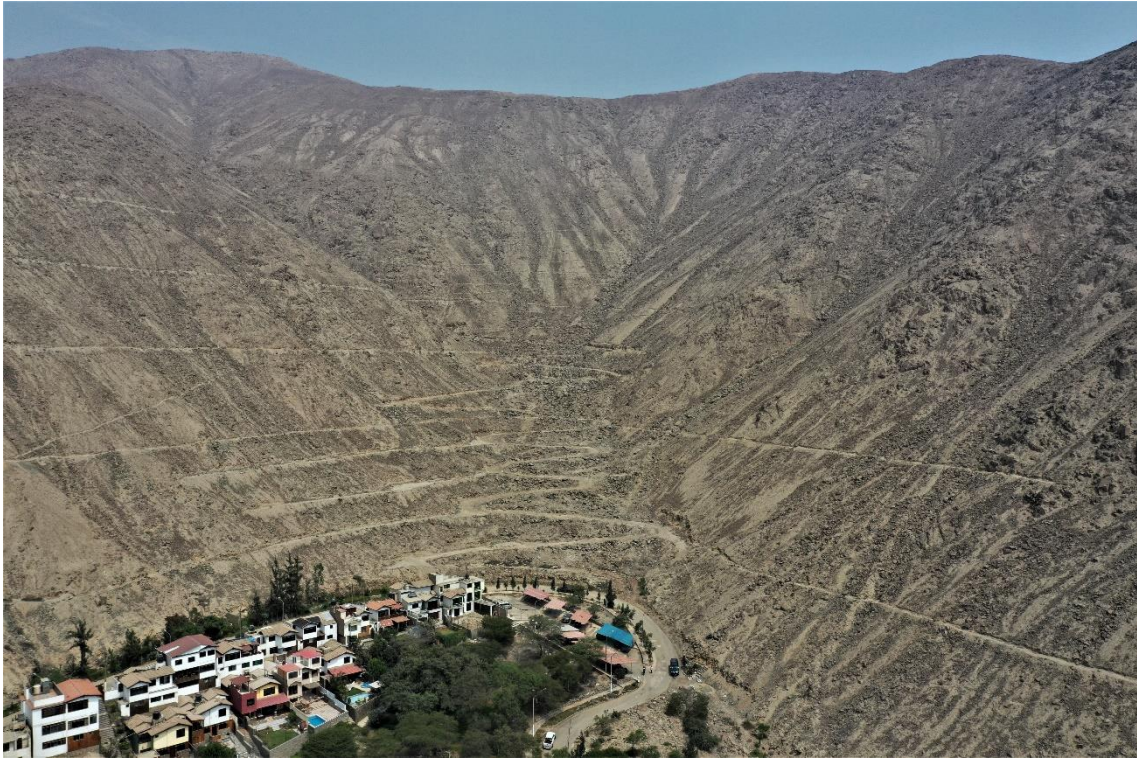
Fotografía 10. Vista panorámica de los depósitos de flujos de detritos ubicados al suroeste de las Manzanas I y H de la urbanización El Cuadro.
Coordenadas UTM: 304056.00 / 8673398.00, Zona 18.

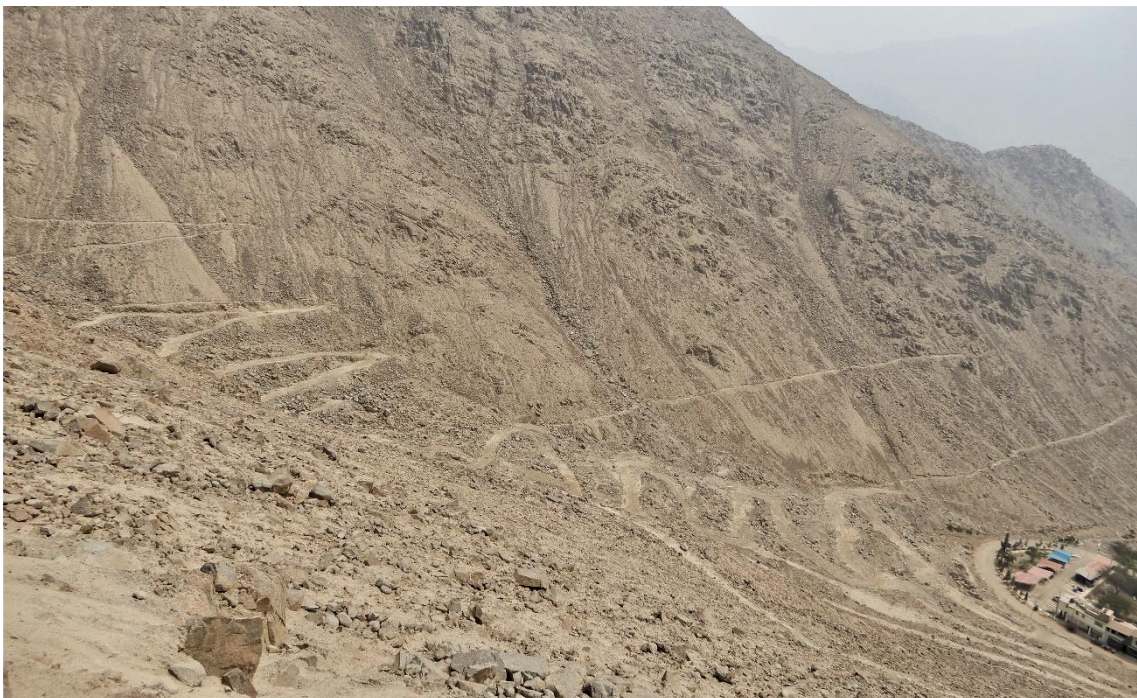
Fotografía 11. Depósitos de flujos de detritos en la quebrada ubicado al suroeste de las Manzanas I de la urbanización El Cuadro.
Coordenadas UTM: 304056.00 / 8673398.00, Zona 18.

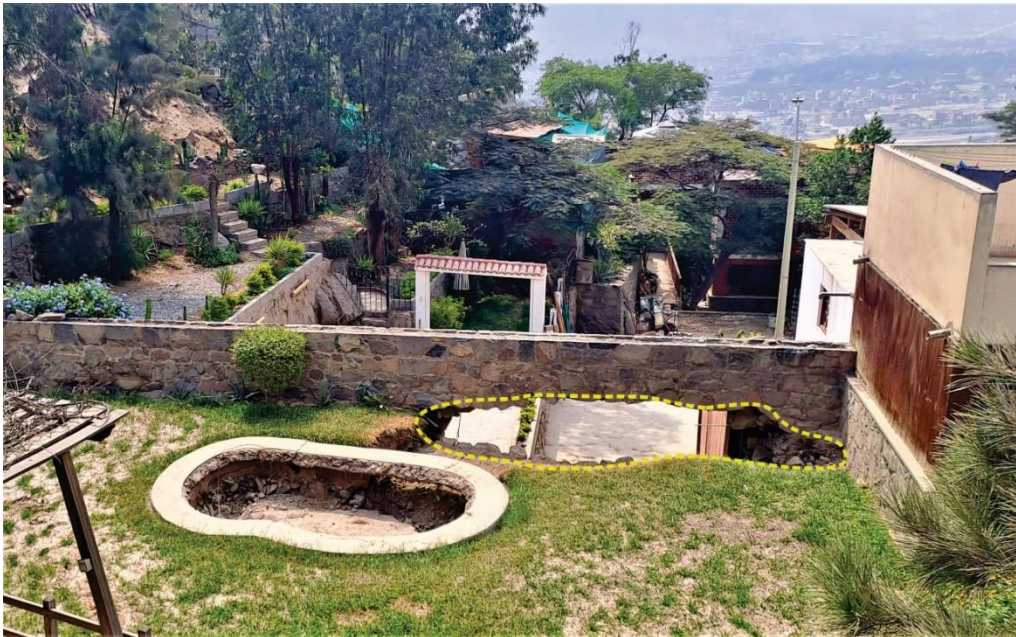
Figura 10. Con líneas discontinuas se muestra el agujero para desaguar aguas de lluvia durante el ciclón Yacu en la manzana G de la urbanización El Cuadro.
Coordenadas UTM: 304222.05 / 8673756.54, Zona 18.

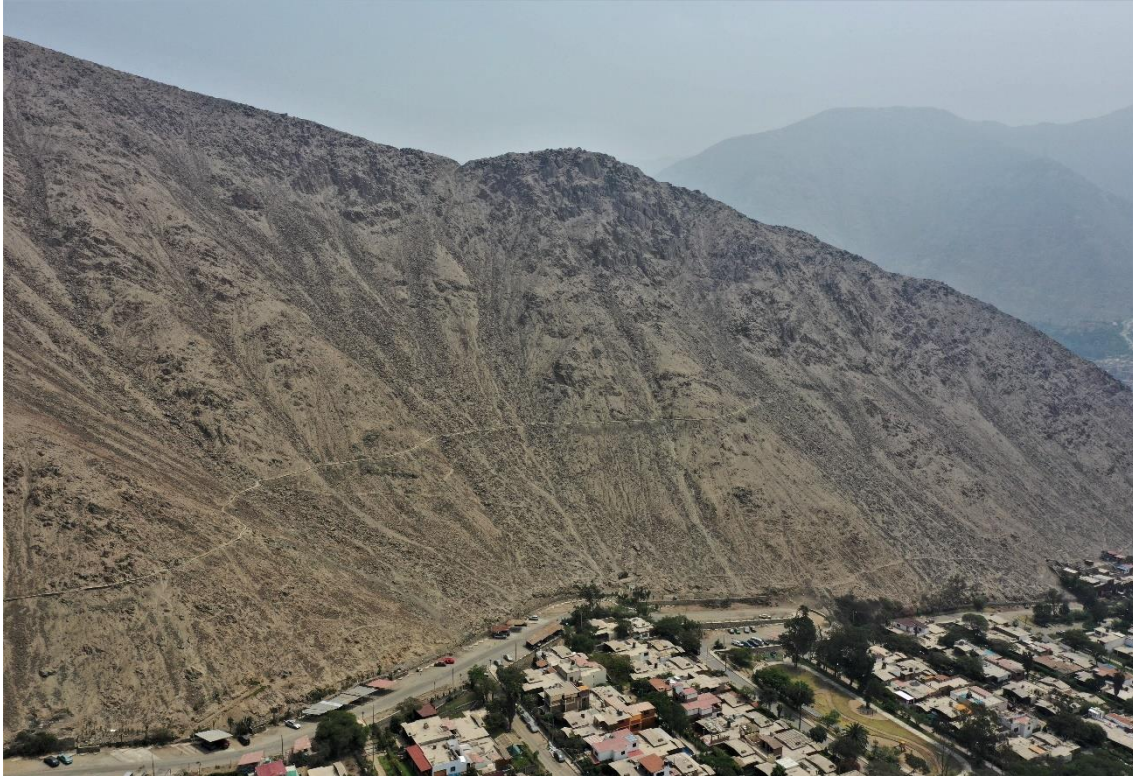
Fotografía 12. Vista panorámica de los depósitos de flujos de detritos ubicado al oeste de las Manzanas D y B de la urbanización El Cuadro.
Coordenadas UTM: 304122.00 / 8674085.00, Zona 18.
