**Informe Técnico N° A7419**

# EVALUACIÓN DEL PELIGRO GEOLÓGICO POR MOVIMIENTOS EN MASA EN LA LOCALIDAD DE LA VICTORIA

Departamento La Libertad  
Provincia Santiago de Chuco  
Distrito Quiruvilca

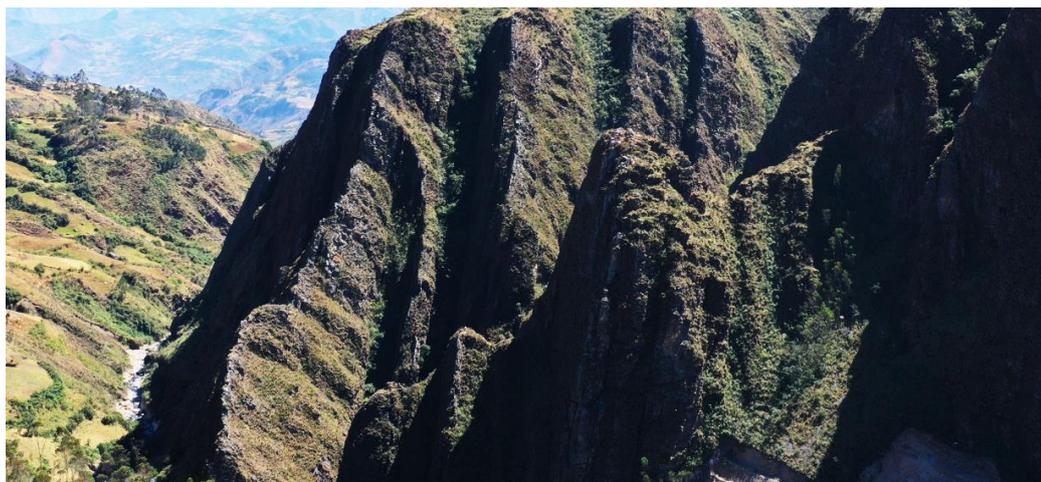
**Fotografía 1.** Vista de estratos sub verticales de areniscas cuarzosas de la Formación Chimú al norte del área evaluada.

En la zona de estudio esta unidad forma grandes montañas estructurales debido a su mayor resistencia geológica en relación a las unidades geológicas contiguas (fotografía 1), se presenta una gran variedad de buzamientos, desde semi horizontales, al centro y sur de la zona, a semi vertical hacia el norte.

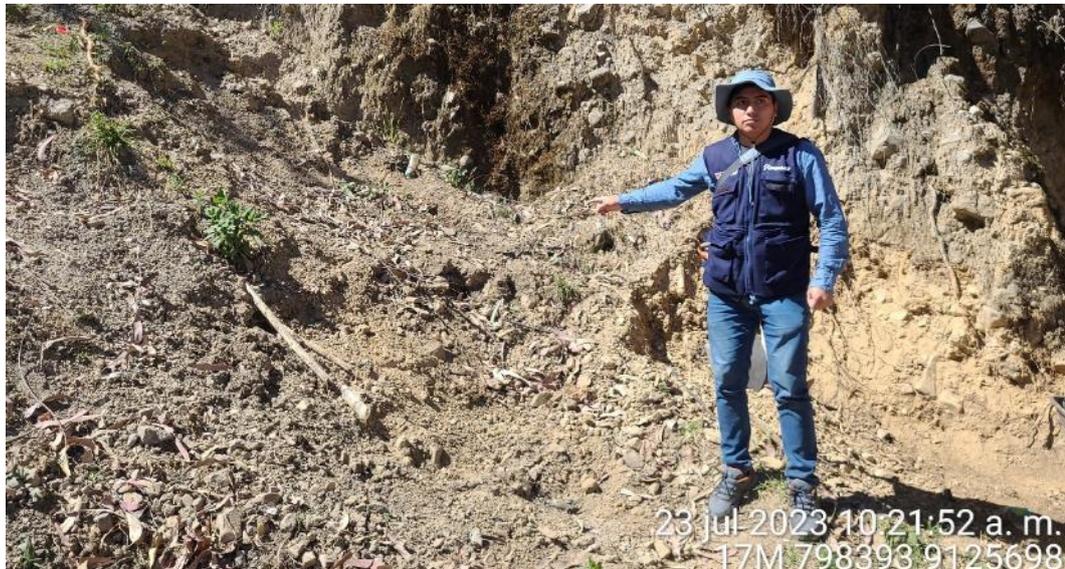
**Fotografía 2.** Suelos coluvio deluviales compuestos por bloques en una matriz de arenas y limos.

Corresponde a suelos originados por los diferentes movimientos en masa ocurridos en la zona, compuestos principalmente por arenas y bloques, los componentes gruesos tienen forma sub angulosa, debido al poco recorrido que han tenido (fotografía 2).

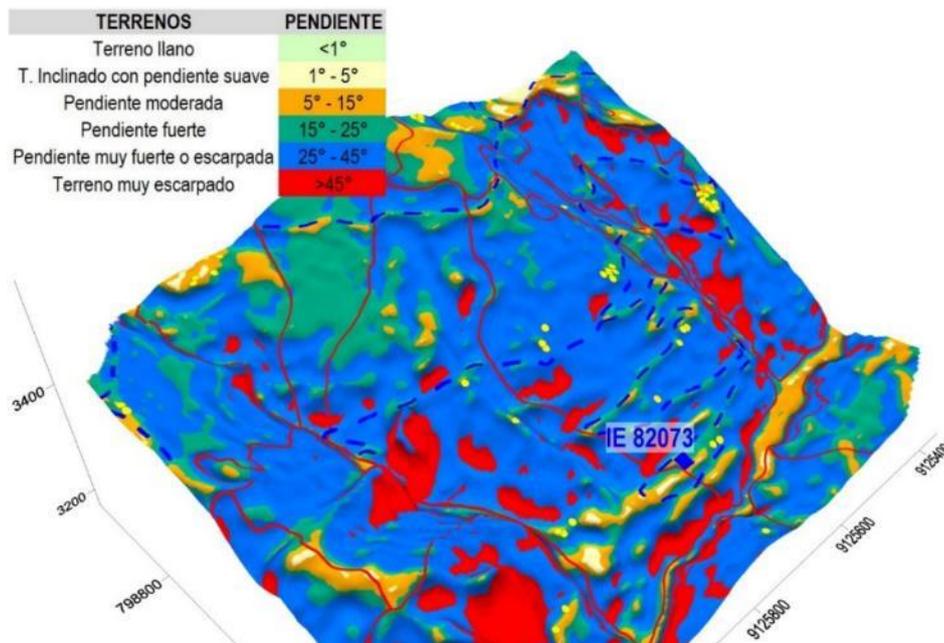
Figura 6. Modelo 3D de las pendientes de la localidad de La Victoria; los movimientos en masa están delimitados en línea roja, las trochas en líneas discontinuas azules, las viviendas en puntos amarillos y la IE 82073 en cuadrado azul.

La zona evaluada presenta pendientes que van de terrenos llanos y de suave pendiente (<5°) en el fondo de los cauces fluviales, a terrenos muy escarpados (>45°) en las laderas de montañas (figura 6; mapa 2).

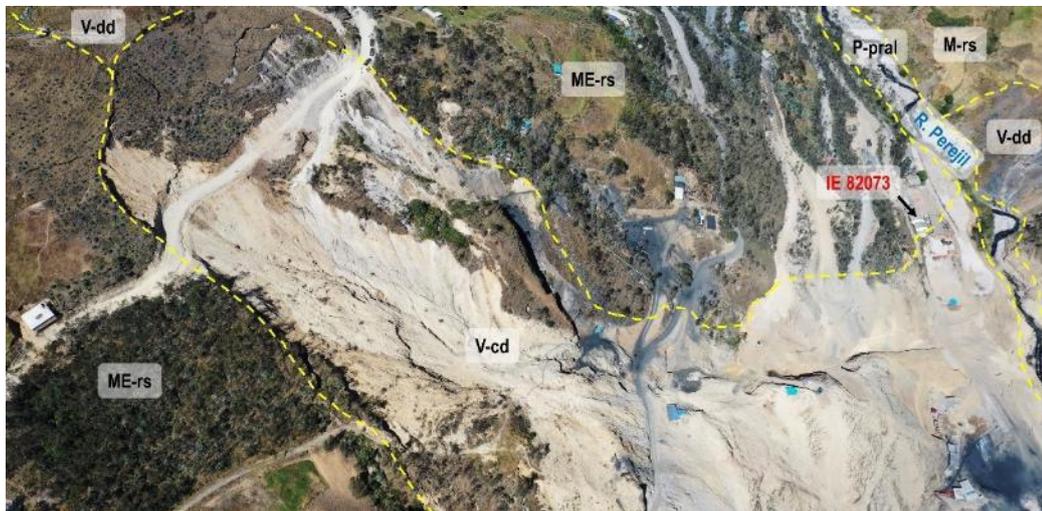
**Figura 7.** Geoformas cartografías en la localidad de La Victoria: Montaña estructural en roca sedimentaria (ME-rs), montaña en roca sedimentaria (M-rs), vertiente coluvio deluvial (V-cd), vertiente con depósito de deslizamiento (V-dd), piedemonte proluvial o aluvio torrencial (P-pral).

De acuerdo a su origen, se distinguen geoformas tanto de carácter tectónico degradacional y erosional (montaña en roca intrusiva, montaña estructural en roca sedimentaria y montaña en roca sedimentaria), como de carácter deposicional y agradacional (vertiente coluvio deluvial, vertiente con depósito de deslizamiento, vertiente coluvial de detritos, piedemonte proluvial o aluvio torrencial); se grafican en la figura 7 y en el mapa 3.

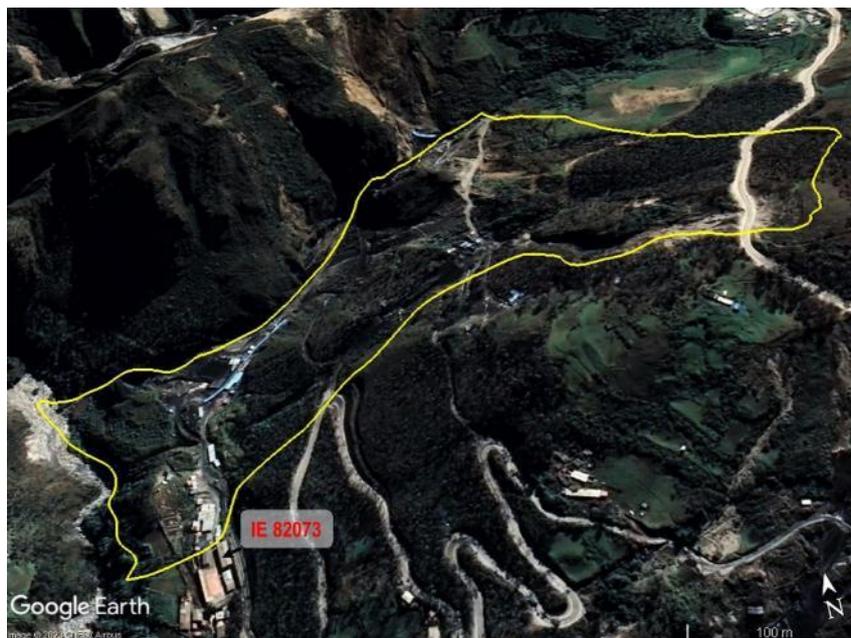
**Figura 10.** Imagen satelital de la localidad de la victoria en mayo del 2022; el área del movimiento complejo del 2023 está delimitado en línea amarilla.

En la figura 10 se muestra el estado de las laderas de montaña antes del movimiento complejo (deslizamiento-flujo), se puede observar surcos dejados por el drenaje superficial, además de campamentos mineros artesanales quienes se dedicaban a la extracción de carbón.

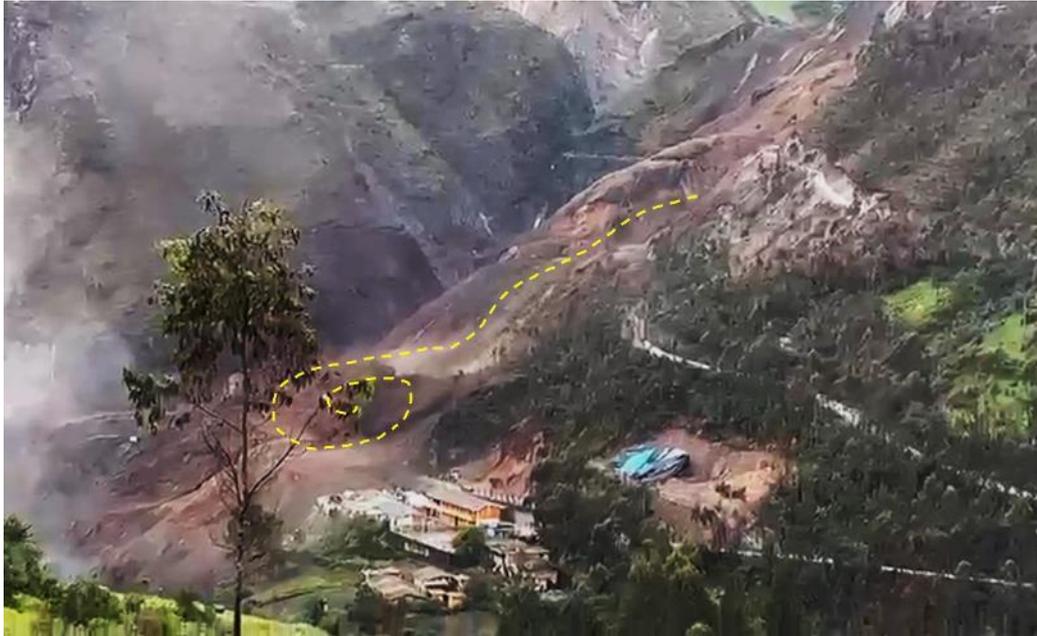
**Figura 11.** Uno de los flujos de más de 20 m de altura captado el 14 de marzo del 2023.

Los flujos de detritos se fueron generando en diversos episodios que discurrieron ladera abajo, produciendo corrientes de más de 20 m de altura debido a la pendiente muy escarpada en algunos sectores (figura 11).

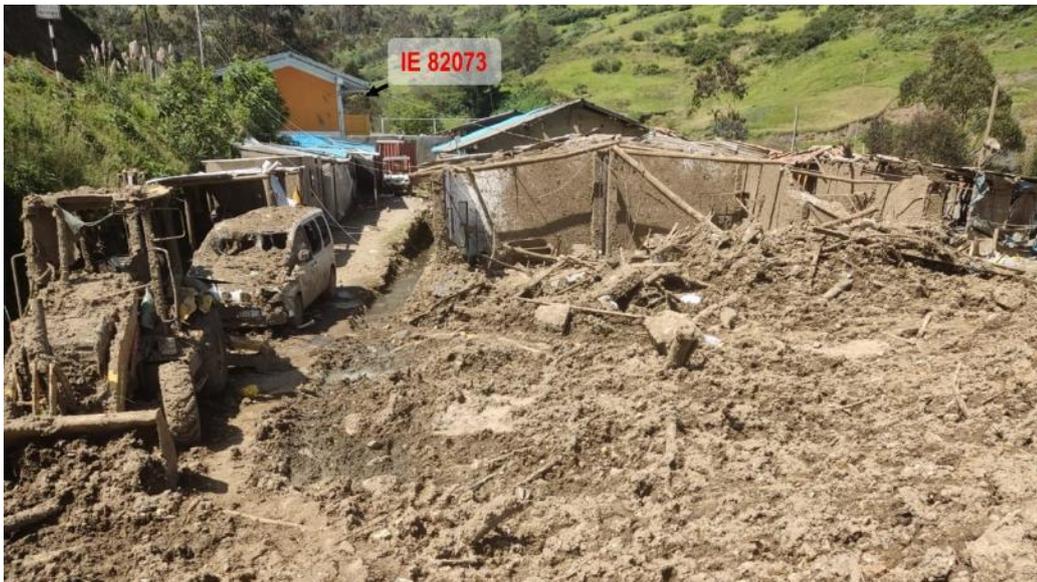
**Figura 12.** Daños en la localidad de La Victoria en marzo del 2023, se aprecia la IE 82073 en la parte posterior.

En la figura 12 se muestra una parte de los daños materiales en la localidad La Victoria, tanto a maquinarias como en viviendas, además a la IE 82073.

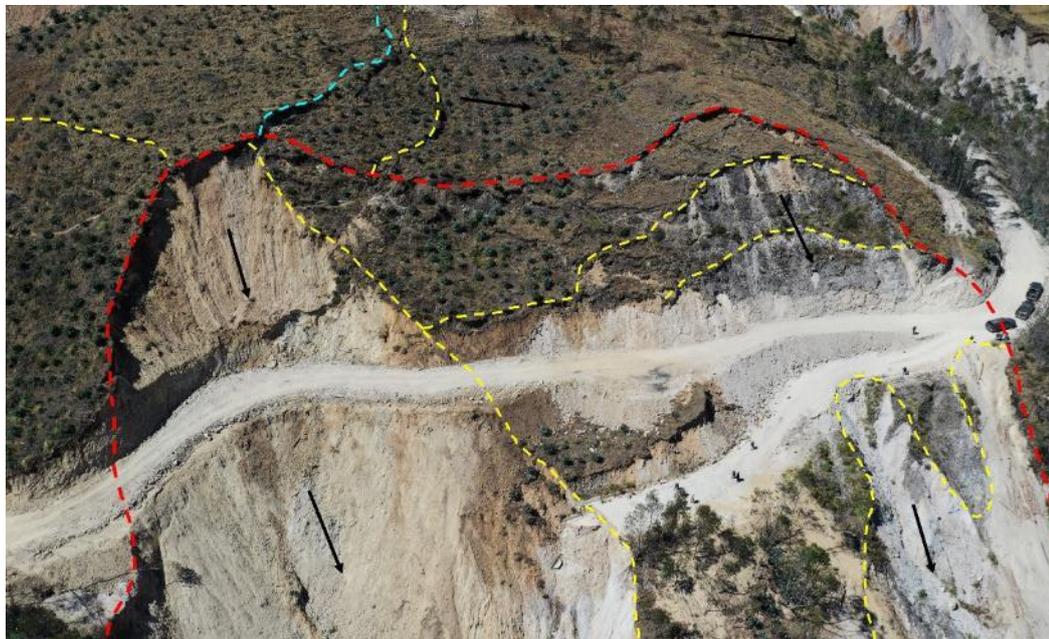
**Figura 14.** Vista de la parte alta del movimiento complejo La Victoria, se aprecia la corona principal del movimiento (en rojo) además de escarpes secundarios (en amarillo) y la corona de un deslizamiento (en celeste) que tiene una dirección de movimiento divergente.

En la figura 14 se muestra la parte alta del movimiento, donde existen diversos escarpes de derrumbes y deslizamientos, que generan suelos sueltos constantemente, que son arrastrados por corrientes torrenciales a modo de flujos de detritos ladera abajo, durante temporadas de lluvias intensas.

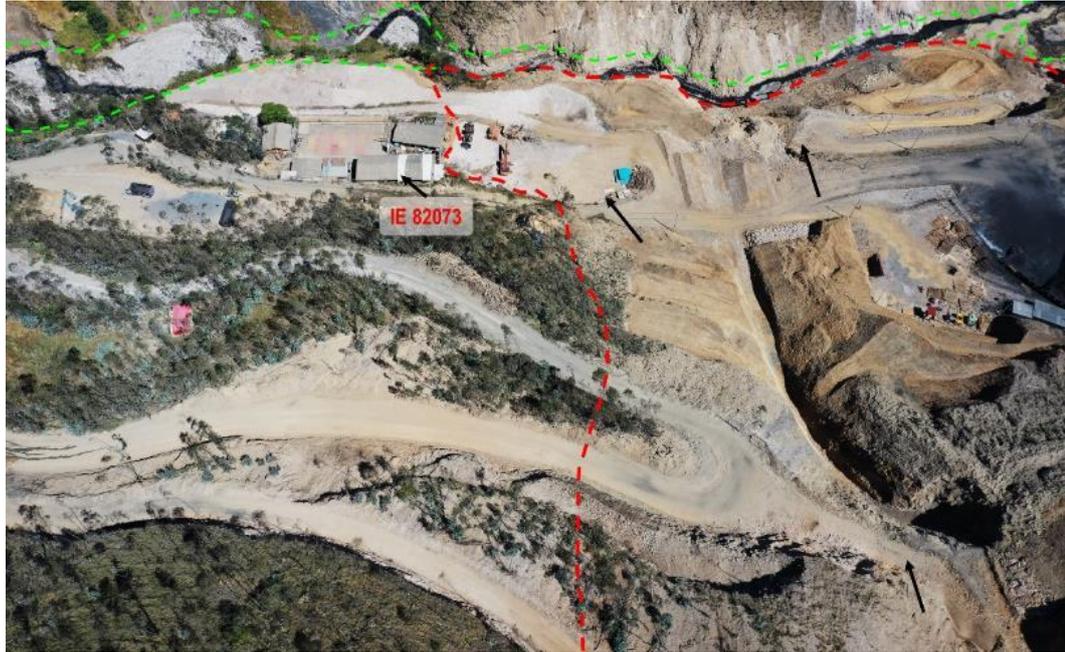
**Figura 15.** Vista de la parte baja del movimiento complejo La Victoria, el área afectada está delimitada en rojo, además se muestra el cauce del río Perejil (en verde) donde discurren constantes flujos de detritos.

En la figura 15 se muestra la parte baja del movimiento complejo, donde los terrenos tienen una pendiente muy escarpada, factor que contribuyó al rápido movimiento del flujo generado en marzo del 2023.

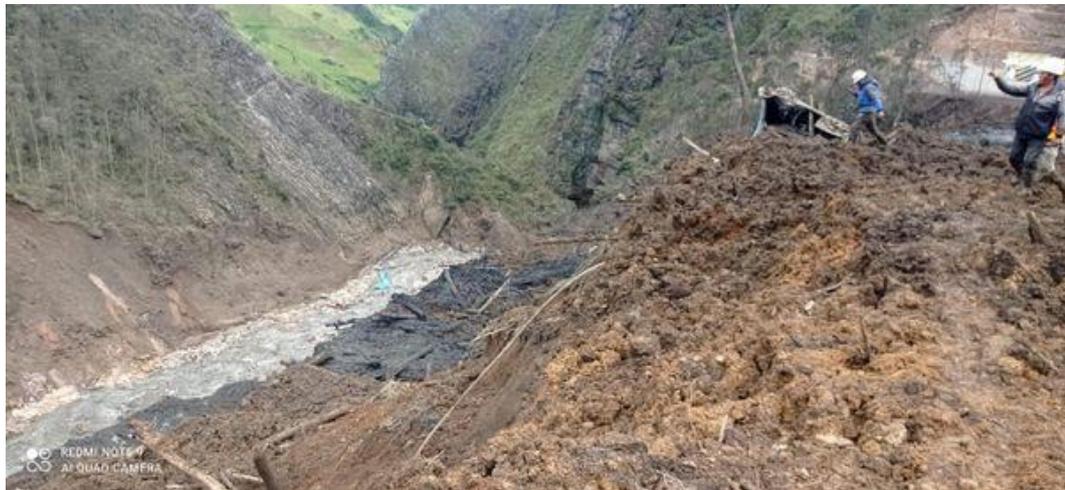
**Fotografía 3.** Parte final del movimiento complejo La Victoria, en el margen del río Perejil en marzo del 2023.

El flujo alcanzó al río Perejil (fotografía 3), donde la corriente continua del río acarreó el depósito acumulado aguas abajo. En este sector se realizó la búsqueda y posterior ubicación de algunas de las víctimas sepultadas.

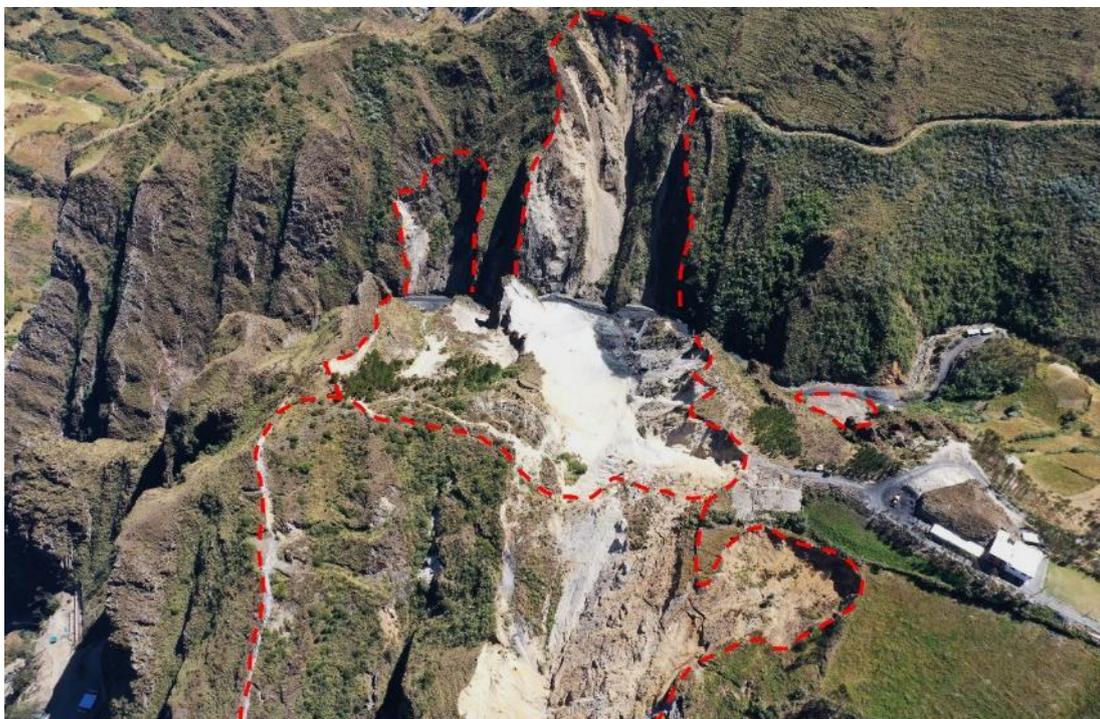
**Figura 16.** Vista de los diversos derrumbes ubicados al norte de la localidad de La Victoria.

En este sector, los derrumbes solo han afectado laderas con pastos y arbustos propios de la zona, sin embargo, muestran la alta inestabilidad presente ante movimientos en masa, por lo que se debe delimitar la zona de muy alto peligro para evitar cualquier edificación de viviendas o infraestructuras públicas.

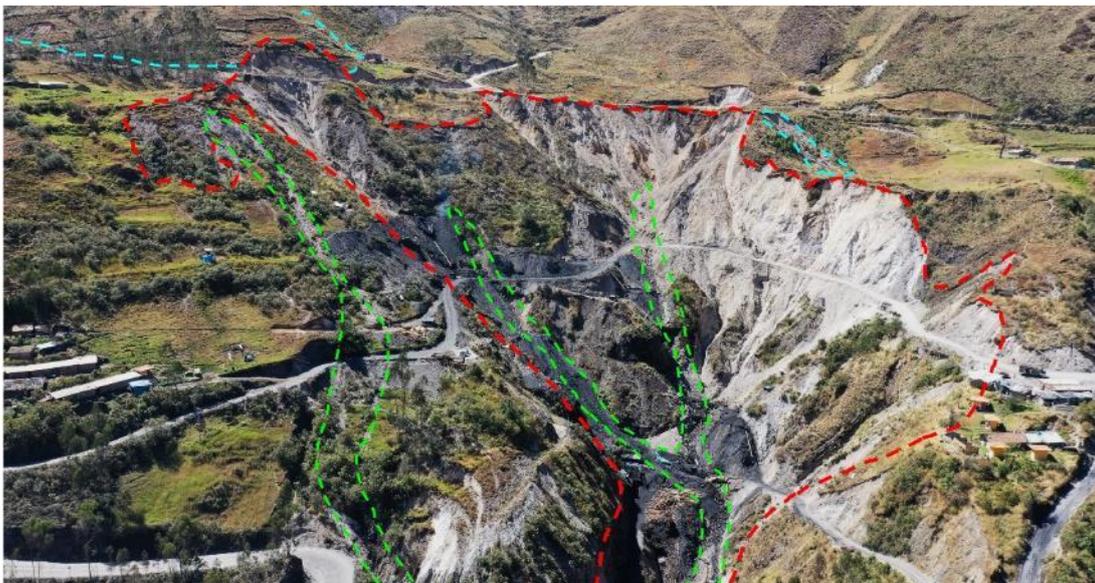
**Figura 17.** Vista del sector de derrumbes al sur de la localidad de La Victoria, donde existen excavaciones para la extracción de carbón antracita.

Los derrumbes en este sector afectan las trochas de ingreso a viviendas; también se evidencia la presencia de excavaciones subterráneas para la extracción de carbón antracita.

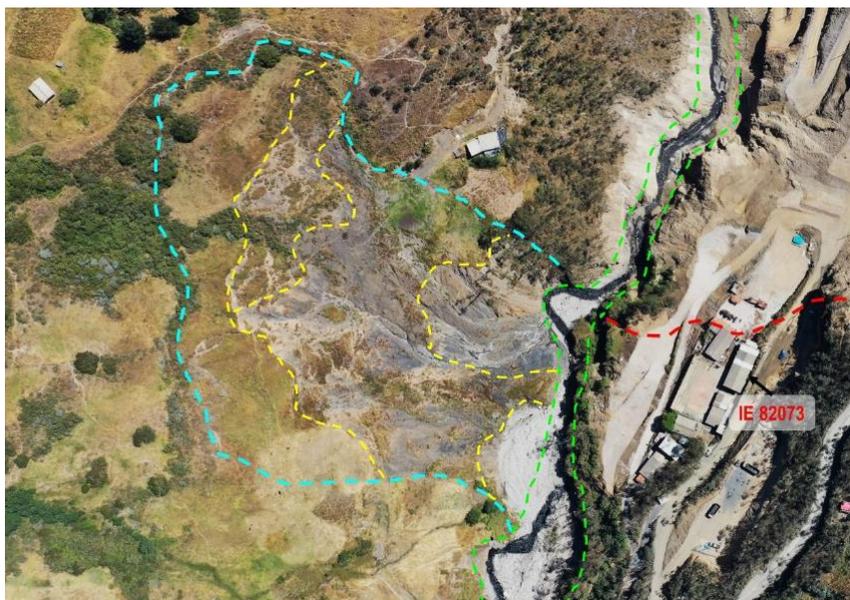
**Figura 18.** Deslizamiento al oeste de la localidad de La Victoria (delimitado en línea celeste), el cual alcanza al curso del río Perejil, los escarpes secundarios resaltan en línea amarilla, un flujo de detritos en el río en línea verde y la zona de movimiento complejo en línea roja.

El área afectada por este movimiento en masa es de 27 331 m<sup>2</sup>, presenta una corona de 319 m de largo, 180 m de desplazamiento horizontal, una diferencia de alturas de la corona a la punta de 90 m y un salto vertical de entre 1 a 3 m; solo ha afectado a pastizales propios de la zona.
