**Informe Técnico N° A7425**

# MONITOREO DEL DESLIZAMIENTO DE ALTO SIGUAS PERIODO 2022

Departamento Arequipa  
Provincias Caylloma - Arequipa  
Distritos Majes - San Juan de Siguas

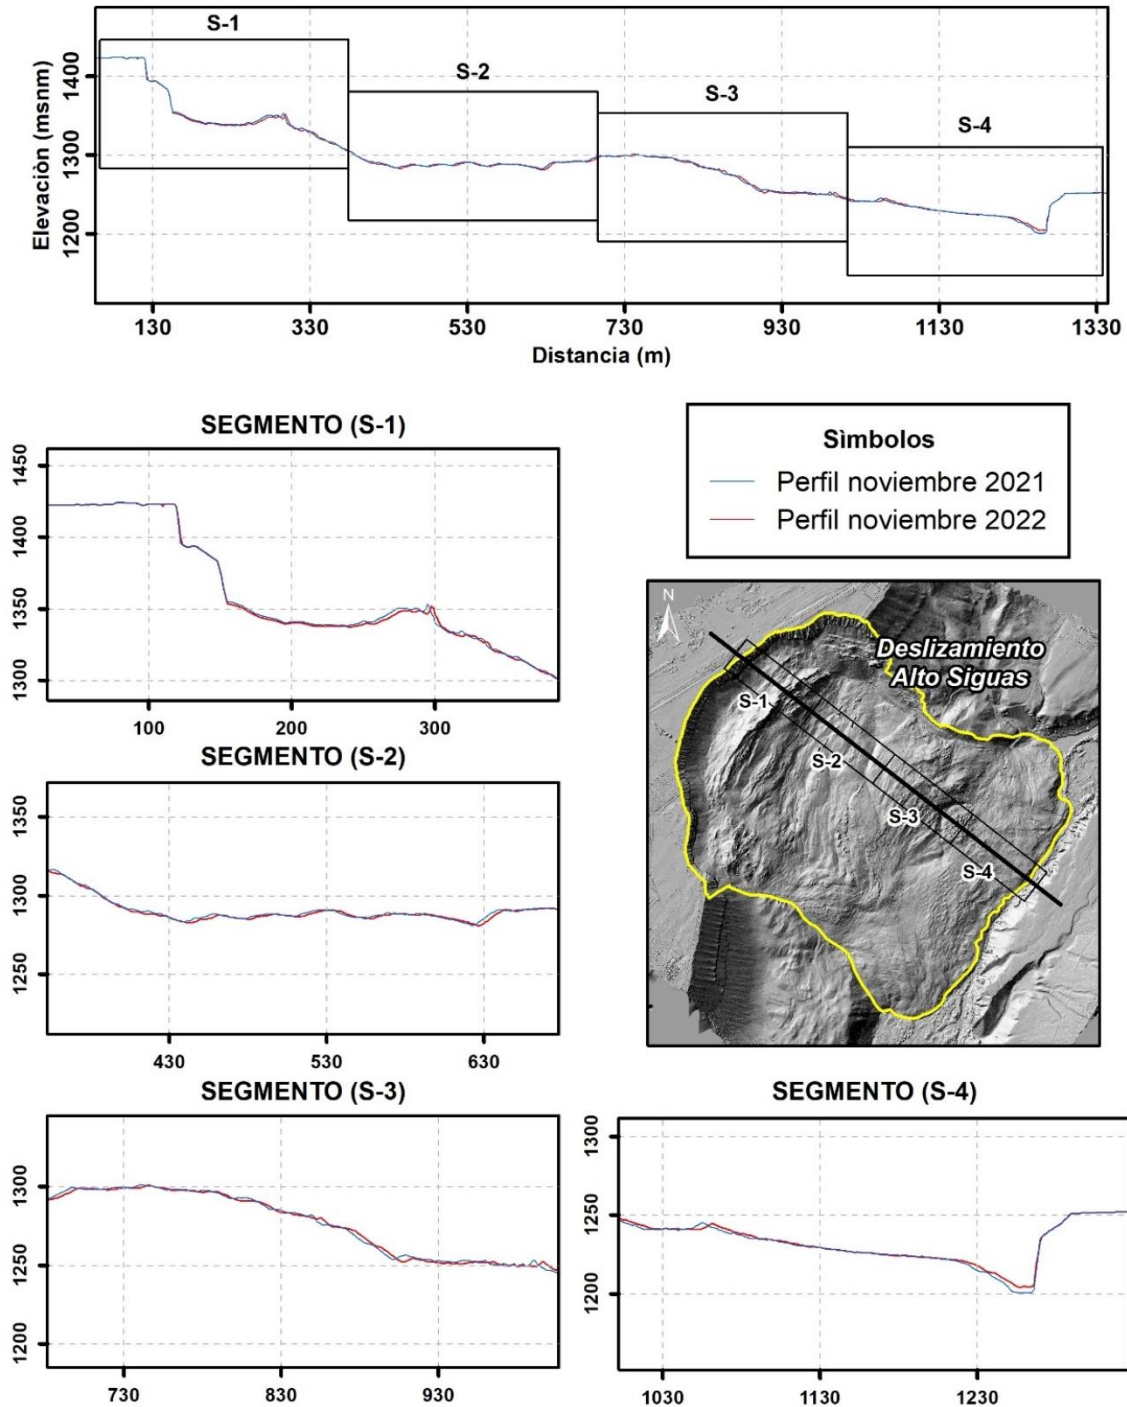
**PERFILES TOPOGRÁFICOS DESLIZAMIENTO ALTO SIGUAS 2021-2022**

Los perfiles topográficos utilizados para esta comparación (figura 10), se extrajeron de dos modelos digitales de elevación de alta resolución (11 y 18 cm/px), obtenidos mediante fotogrametría con fotografías aéreas tomadas con dron (Matrice 300 RTK). Las fechas de los relieves comparados varían en un año, del 24 de noviembre del 2021 al 16 de noviembre del 2022.

Por sectores, los perfiles sobrepuestos muestran diferencias claras en ambos ejes, altura (y) y distancia relativa (x), correspondientes tanto al movimiento de la masa (progresión) como a la dinámica de la corona (retrogresión). Cabe mencionar que el

lugar del perfil se escogió con criterios de campo y datos preliminares de desplazamientos. Para una mejor descripción, se dividió la sección en 4 segmentos de longitudes similares, de corona (carretera panamericana - canal) a pie (rio Sigwas). Se consideró la diferencia del perfil más antiguo con el más reciente.

De izquierda a derecha, entre 155 y 250 ms, se observan diferencias verticales aproximadas de -2.5 m. A partir de la distancia 275, se aprecian diferencias tanto verticales (-2.5 m) como horizontales (de +3 a +4 m), hacia la derecha de la imagen.

De izquierda a derecha, las diferencias horizontales (de +3 a +4 m), continúan similares al segmento (S-1) disminuyendo progresivamente la vertical desde los -2 m, hasta aproximadamente los 500 m; a partir de ese sector, se observan diferencias horizontales de aproximadamente de +4 y +5 m.

De izquierda a derecha, desde el inicio del segmento, la diferencia horizontal aproximada es de +6 m la cual continúa desde el segmento (S-2) hasta los 800 m, donde inician diferencias tanto verticales (de -2 a -2.5 m) como horizontales (+4 a +6 m), hacia la derecha de la imagen. A partir de los 970 m, las diferencias vuelven a ser horizontales (+6 m).

De izquierda a derecha, desde el inicio del segmento, se ven principalmente diferencias horizontales de aproximadamente de +6 m a +7 m, hasta el pie (rio Sigwas). El final del segmento muestra un claro avance del pie en dirección al río Sigwas.

**Figura 10.** Perfiles topográficos multitemporales del deslizamiento de Alto Siguas realizados utilizando DEMs de alta resolución de noviembre del 2021 y noviembre del 2022. Para facilitar la descripción se dividió el perfil principal en 4 segmentos, de corona a pie.
